PÄHKINÄRINTEEN KOULU

OIREILUTILOJEN ILMANVAIHTOSELVITYS

Tutkimuksen ajankohta: vko 25 ja 27 / 2007
Raportin päiväys: 06.07.2007
Tilaaajan yhteyshenkilö: Vantaan Kaupunki
Per Andersson, 040 593 9212

Kuntotutkimuksen suorittajat:
Tekmanni Service Oy

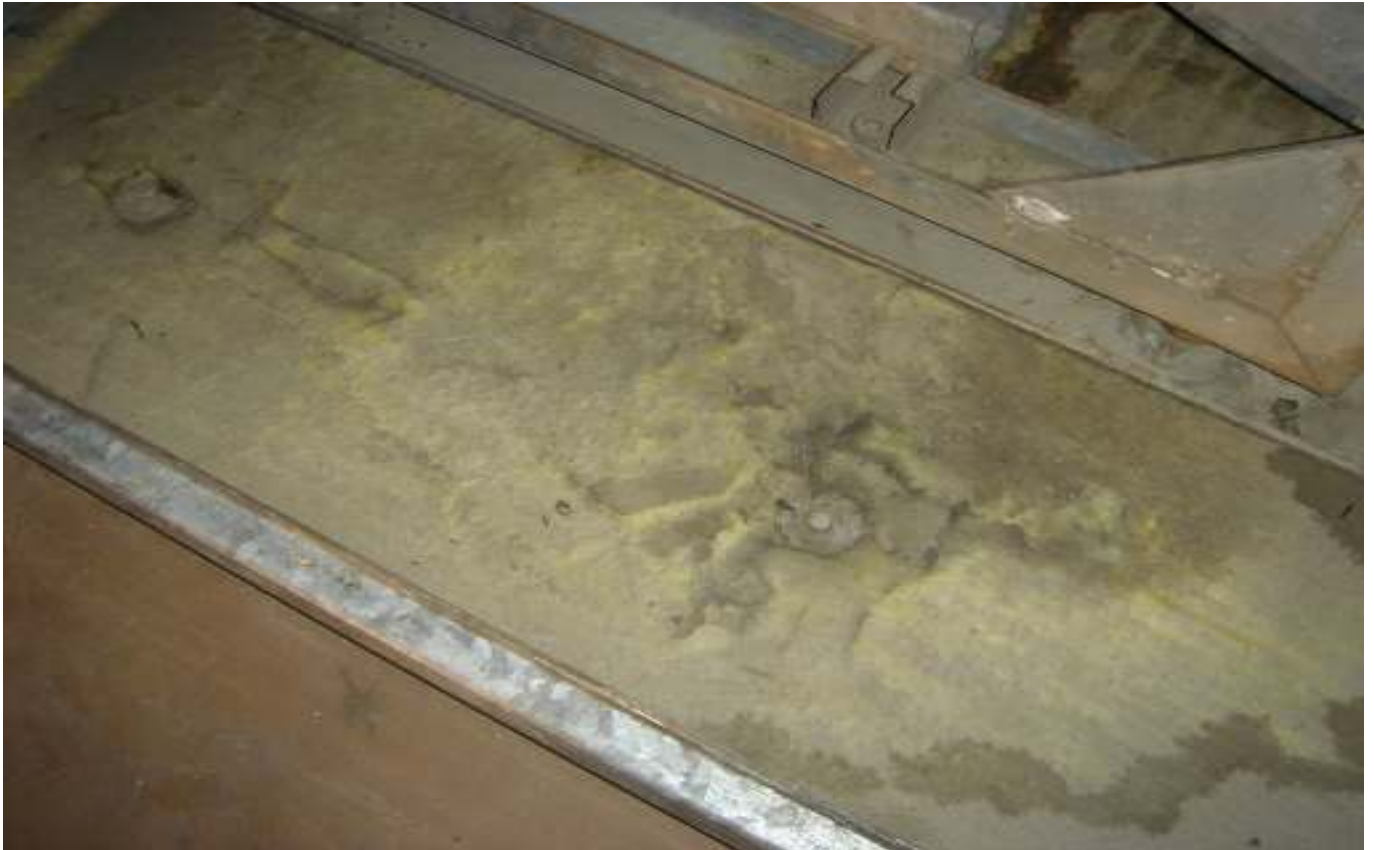
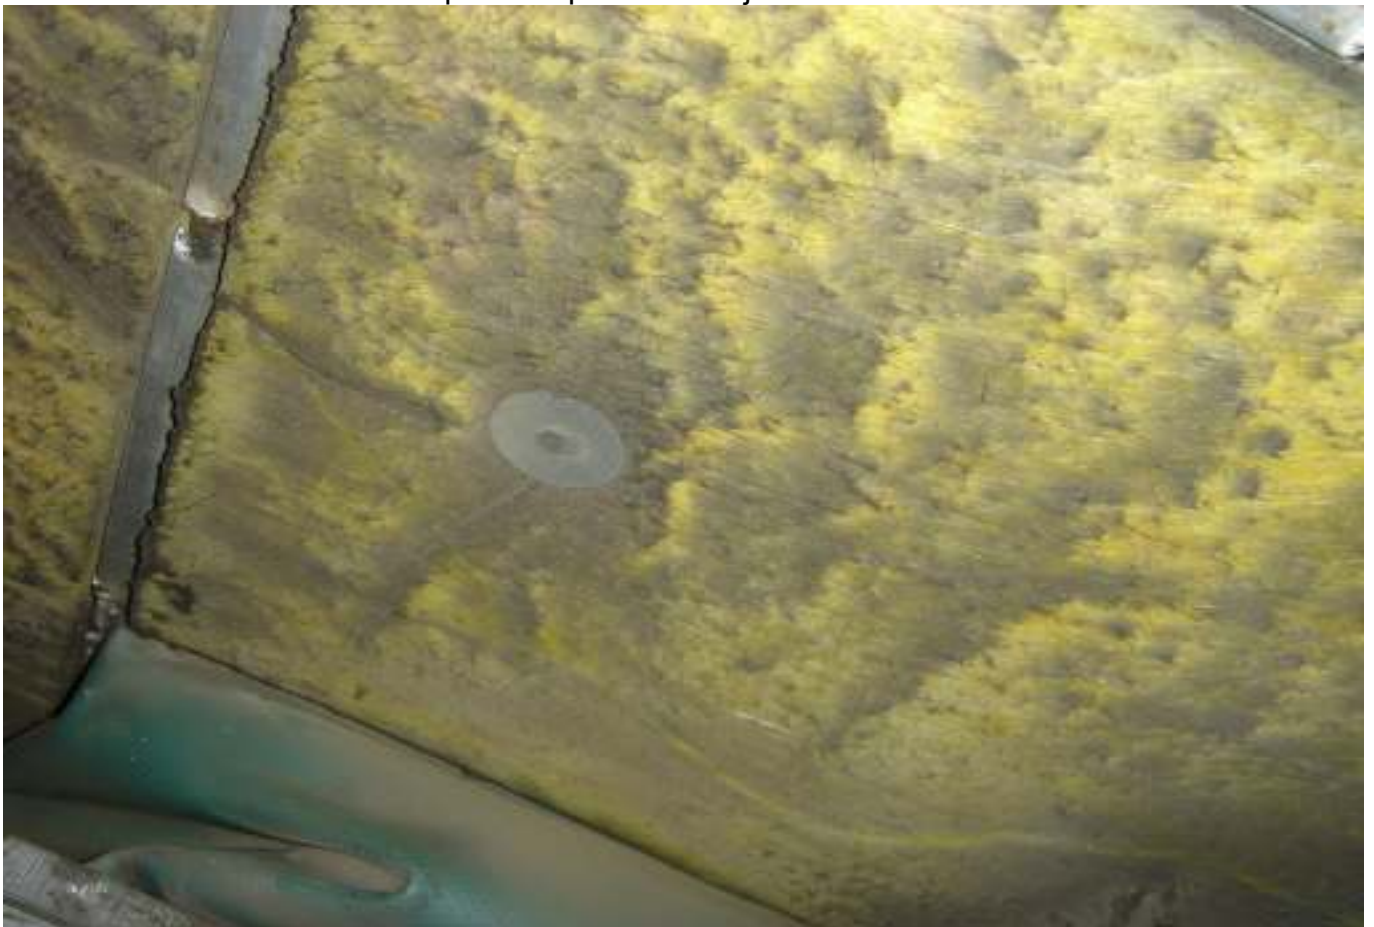
- Lämmityspatteri on likainen ja siinä on pölyä ja villapölyä (kuva 17). Patteri tulee puhdistaa perusteellisesti.
- Tuloilmapuhaltimen puhallinkammio on villapintainen ja likainen (kuvat 18-19). Villapinta on paikoin kolhuilla, joten villakuituja pääsee irtoamaan huoneilmaan. Kammio haisee pahalle ja tunkkaiselle. Kammio tulisi puhdistaa ja villapinnat tulisi pinnoittaa pellillä.

KUVA 18. Tuloilmakoneen villapinta on paikoin rikki ja erittäin likainen.

KUVA 19. Tuloilmakoneen villapinta on paikoin rikki ja erittäin likainen.

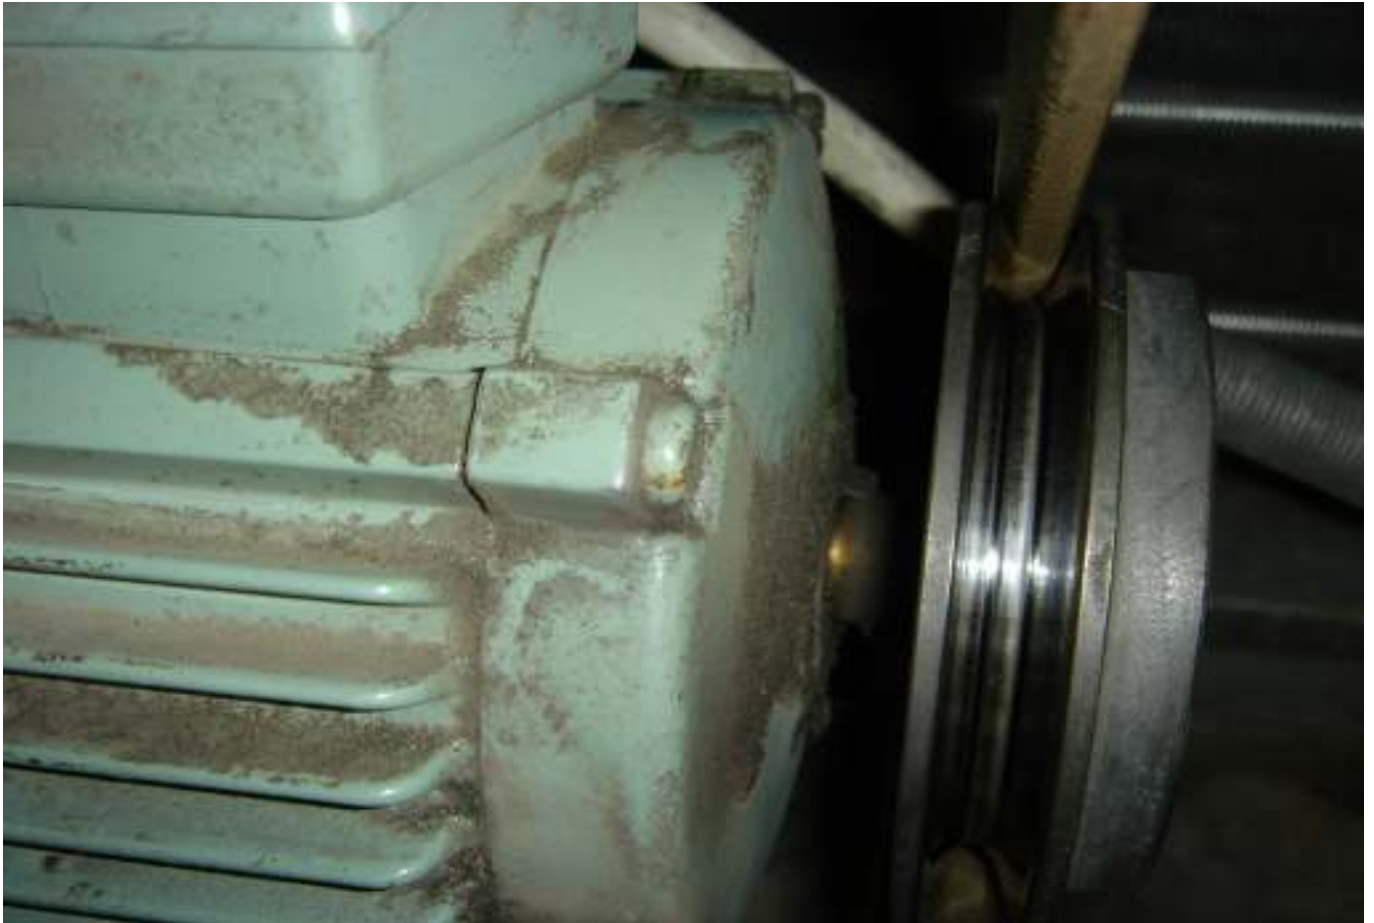
- Tuloilmapuhallin on likainen ja puhdistuksen tarpeessa. Kiilahihnat ja urapyörät ovat kulumuneita ja osin hihnat ovat murtuneita (kuvat 20-21). ½-nopeuden hihnoja ei ole vaihdettu todennäköisesti vuosiin. Urapyörät ja kiilahihnat tulee uusia.

KUVA 20. Urapyörät ovat kuluneet ja uusinnan tarpeessa.

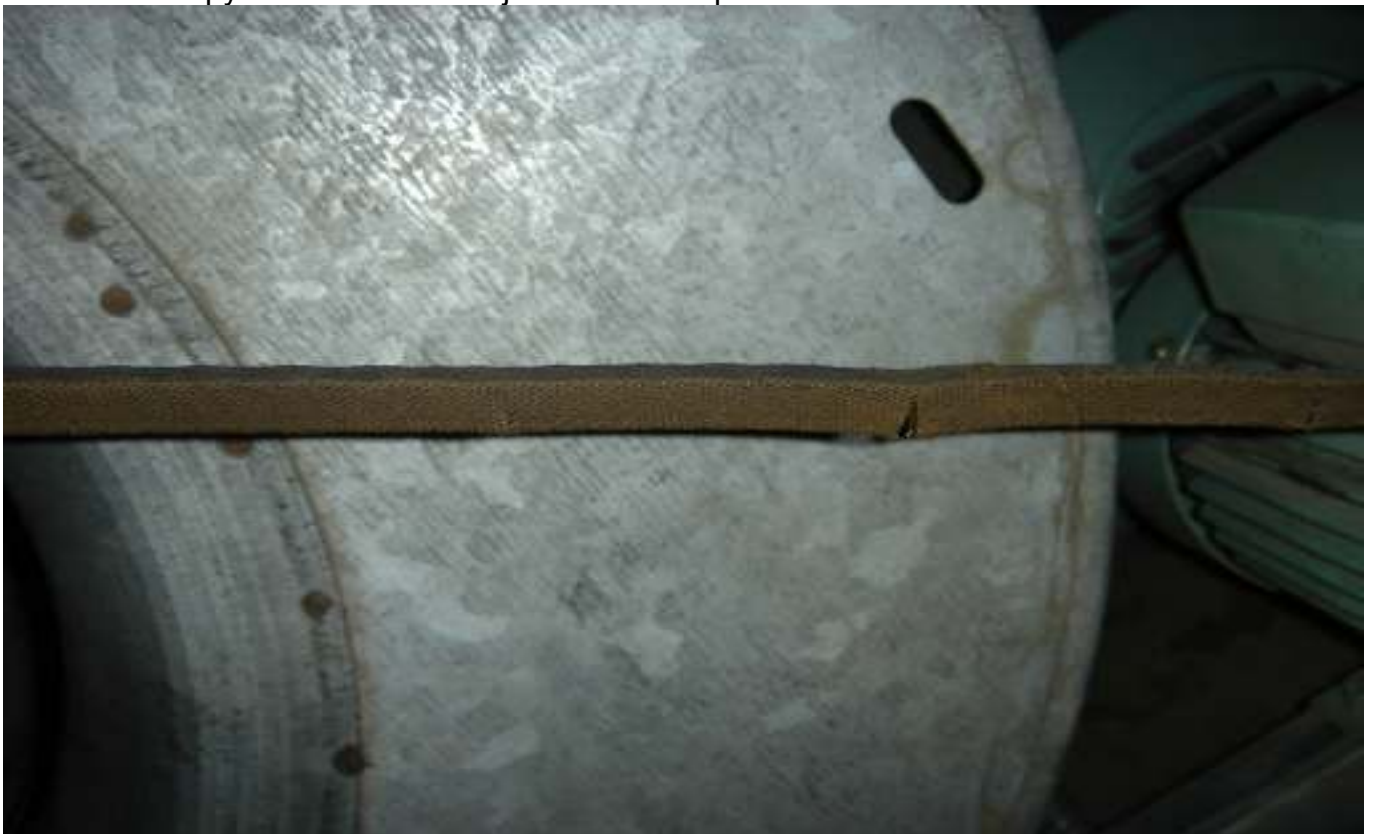
KUVA 21. Kiilahinnat ovat paikoin lähes poikki.

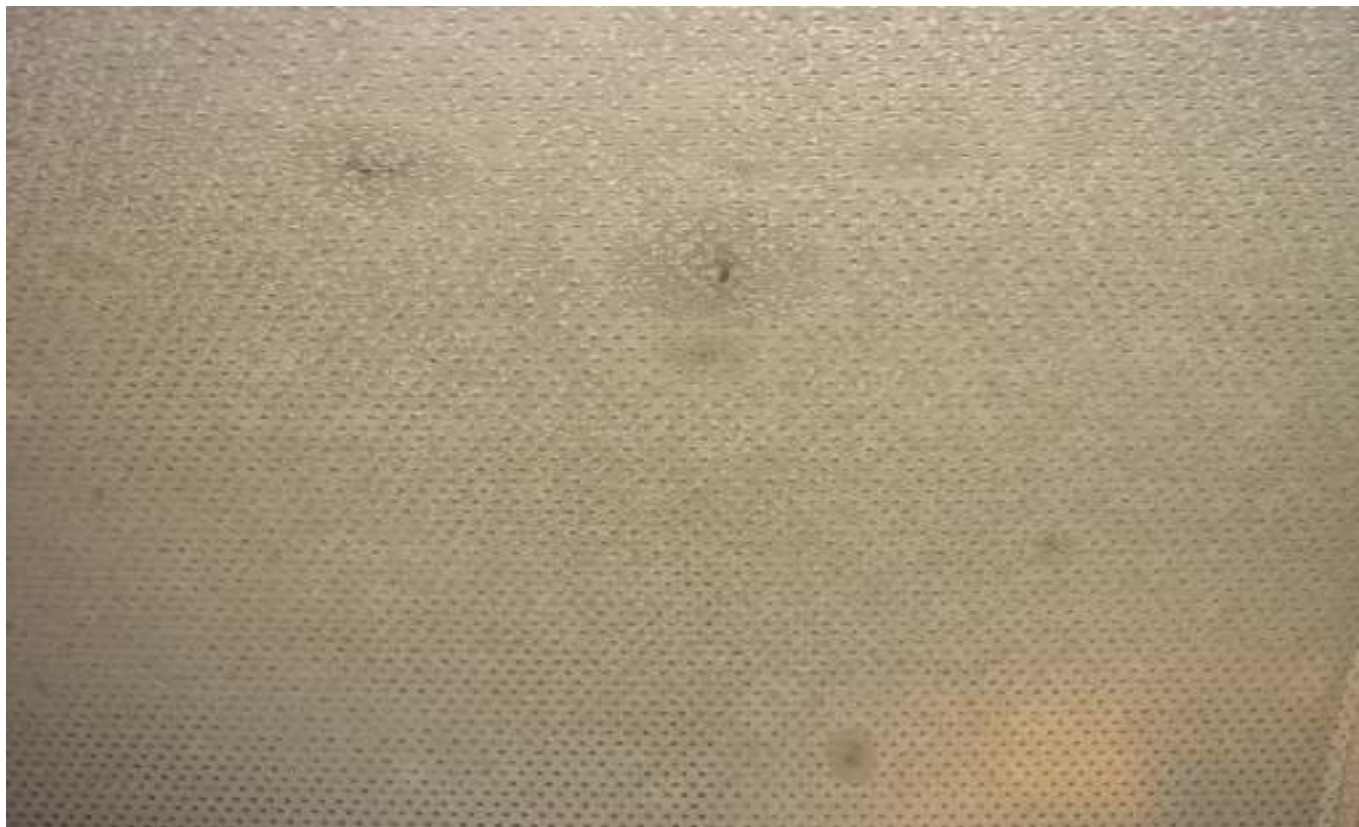
- Tuloilmapuhaltimen jälkeisessä äänenvaimennusosassa on reikäpeltinen pinta (kuva 22), mutta pellin ja eristevillan välissä ei ole muovikalvoa. Tämän vuoksi villakuituja pääsee irtoamaan huoneilmaan. Puhtaalla puolella kanavissa on lisäksi runsaasti roskaa (kuva 23). Kammio tulee puhdistaa ja pinnat tulee käsitellä suoja-aineella, joka sitoo villapinnan ja estää villakuitujen pääsemisen huoneilmaan.

KUVA 22. Äänenvaimennusosien reikäpellin ja äänenvaimennusmateriaalina toimivan villan välissä ei ole muovikalvoa.

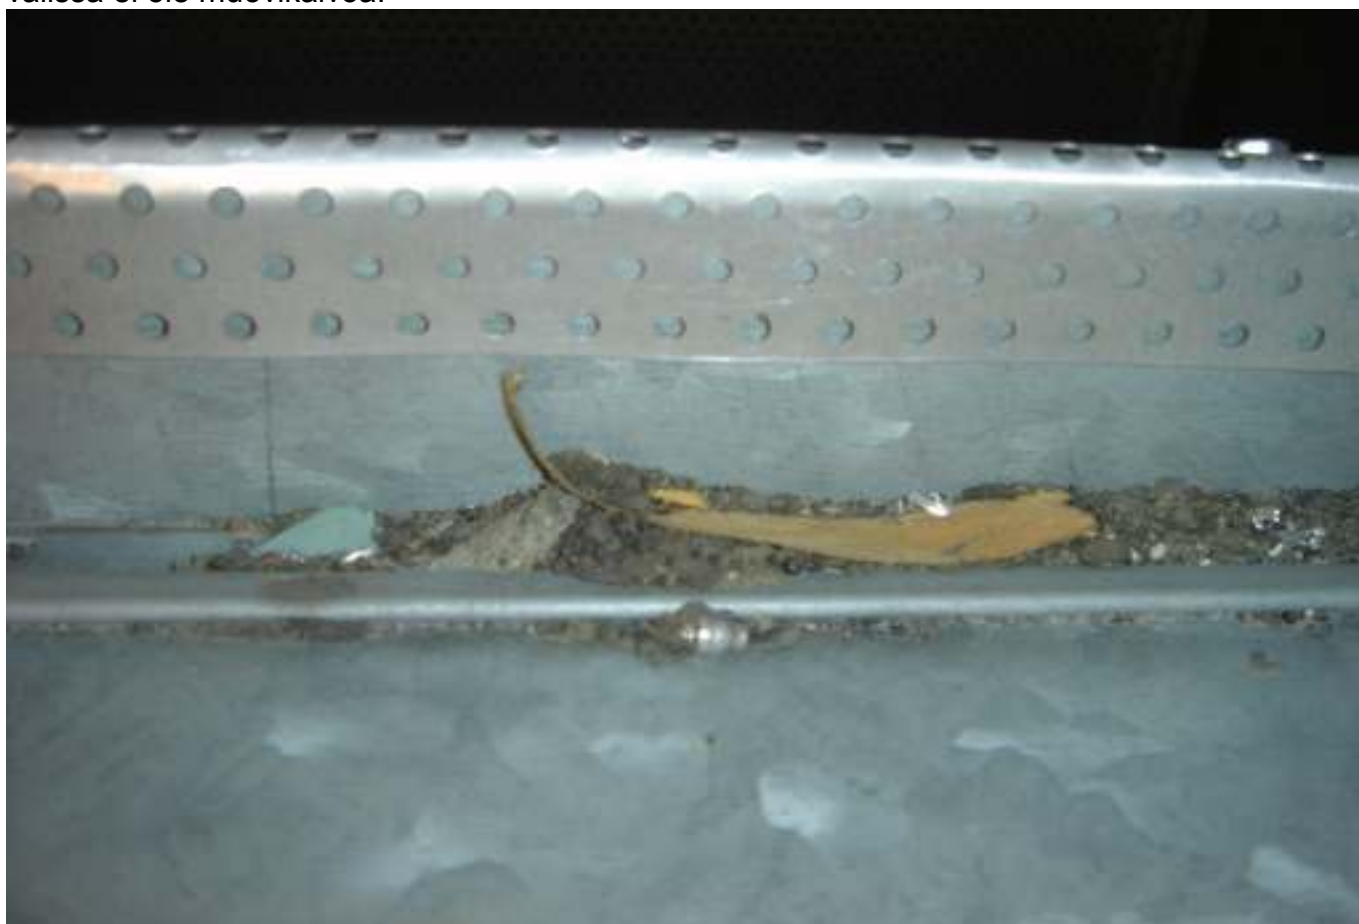
KUVA 23. Tuloilmapuolen äänenvaimennuskammiossa on paikoin huomattavasti roskaa.

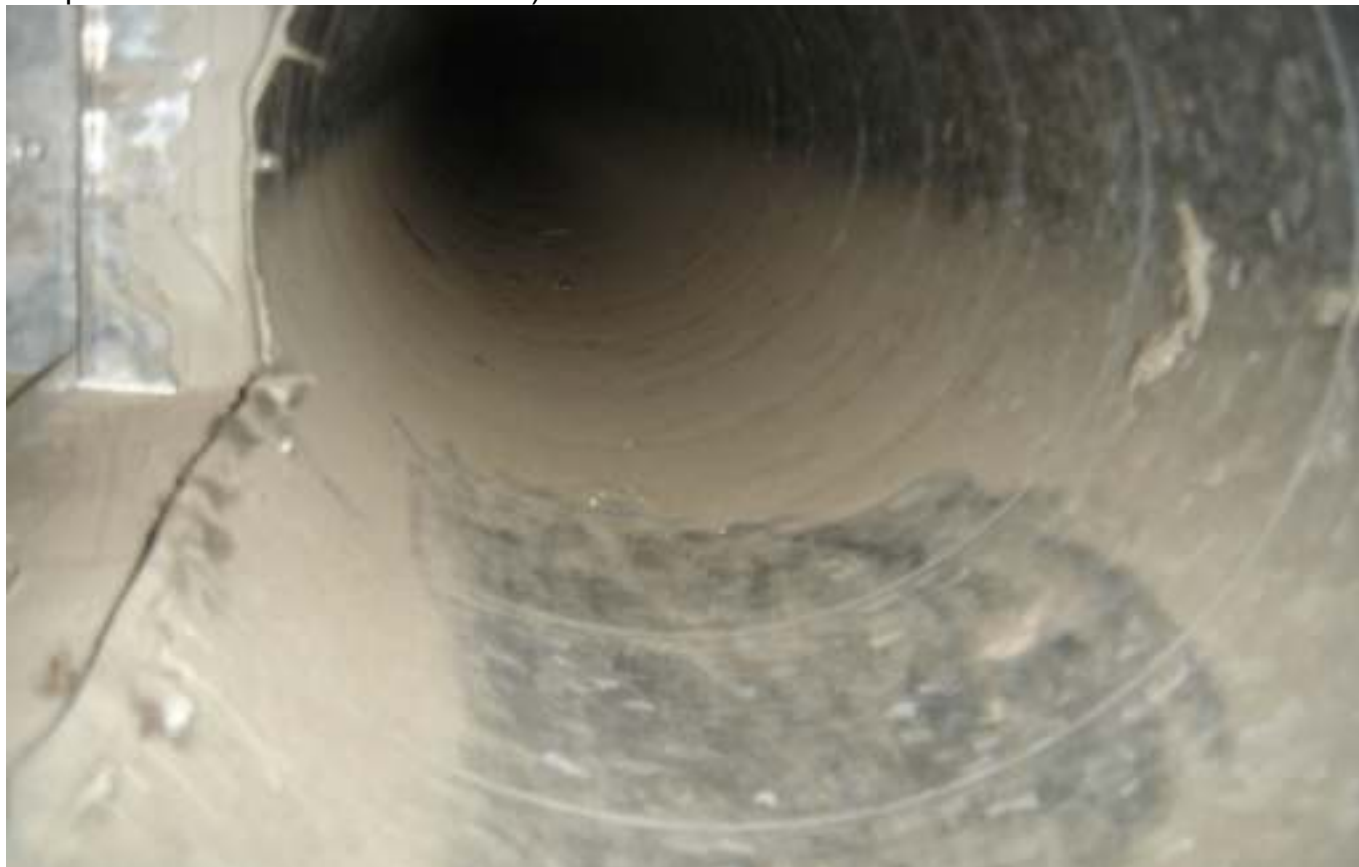
KUVA 25. Yleiskuva luokka 110 tuloilmakanavasta, kanava on erittäin likainen.

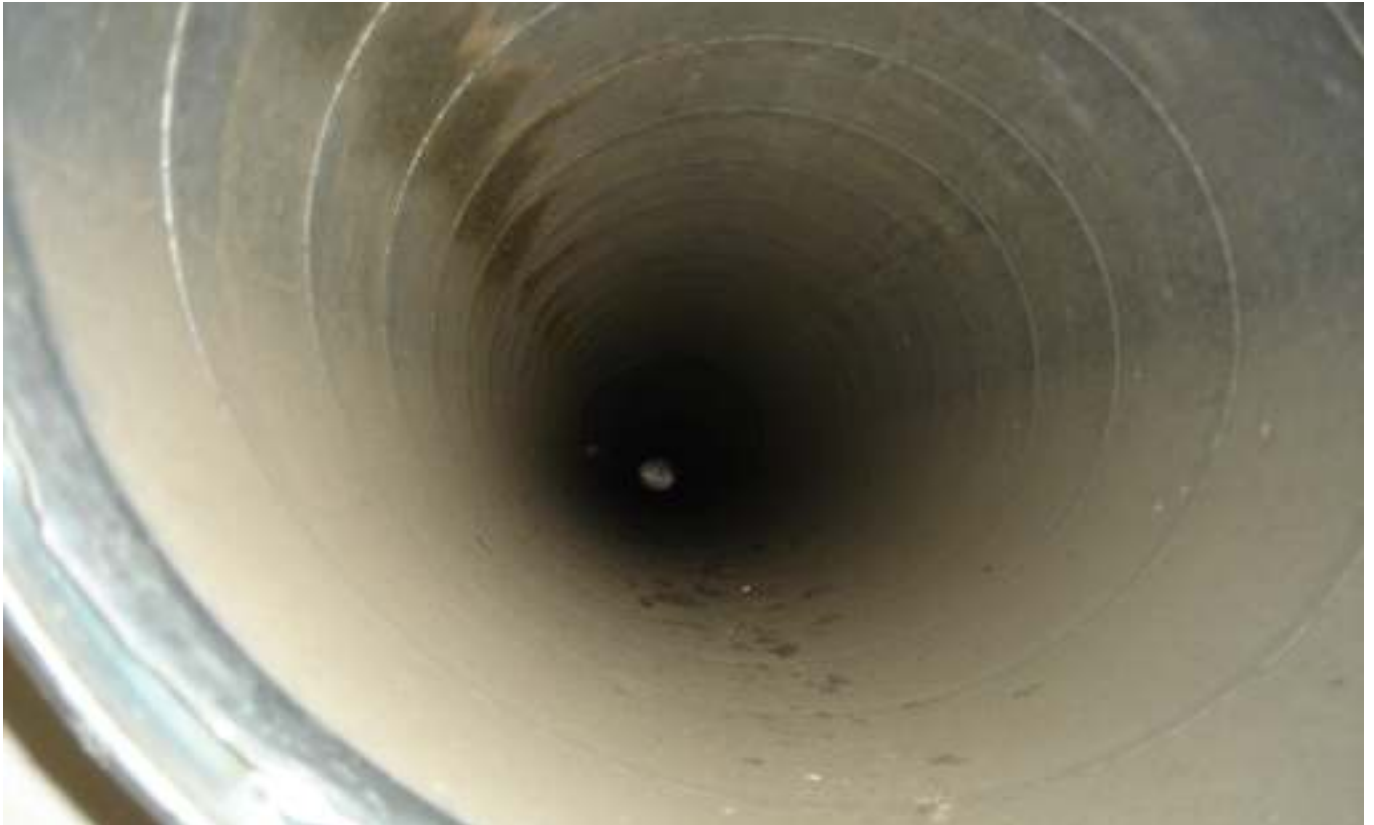
KUVA 26. Yleiskuva musiikkiluokan tuloilmakanavasta, kanava on erittäin likainen.

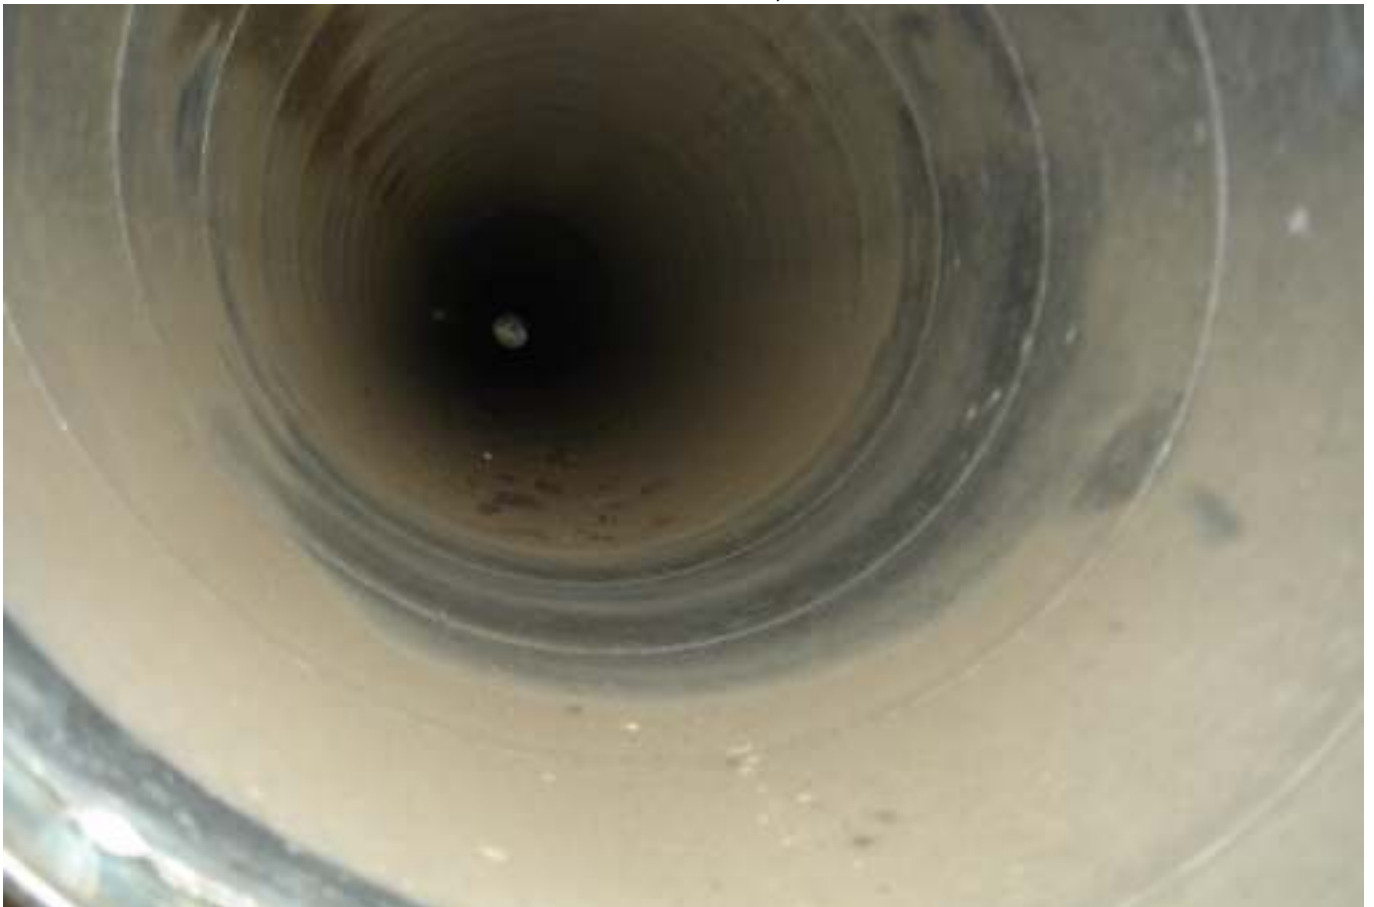
KUVA 27. Yleiskuva musiikkiluokan tuloilmakanavasta, kanava on erittäin likainen.

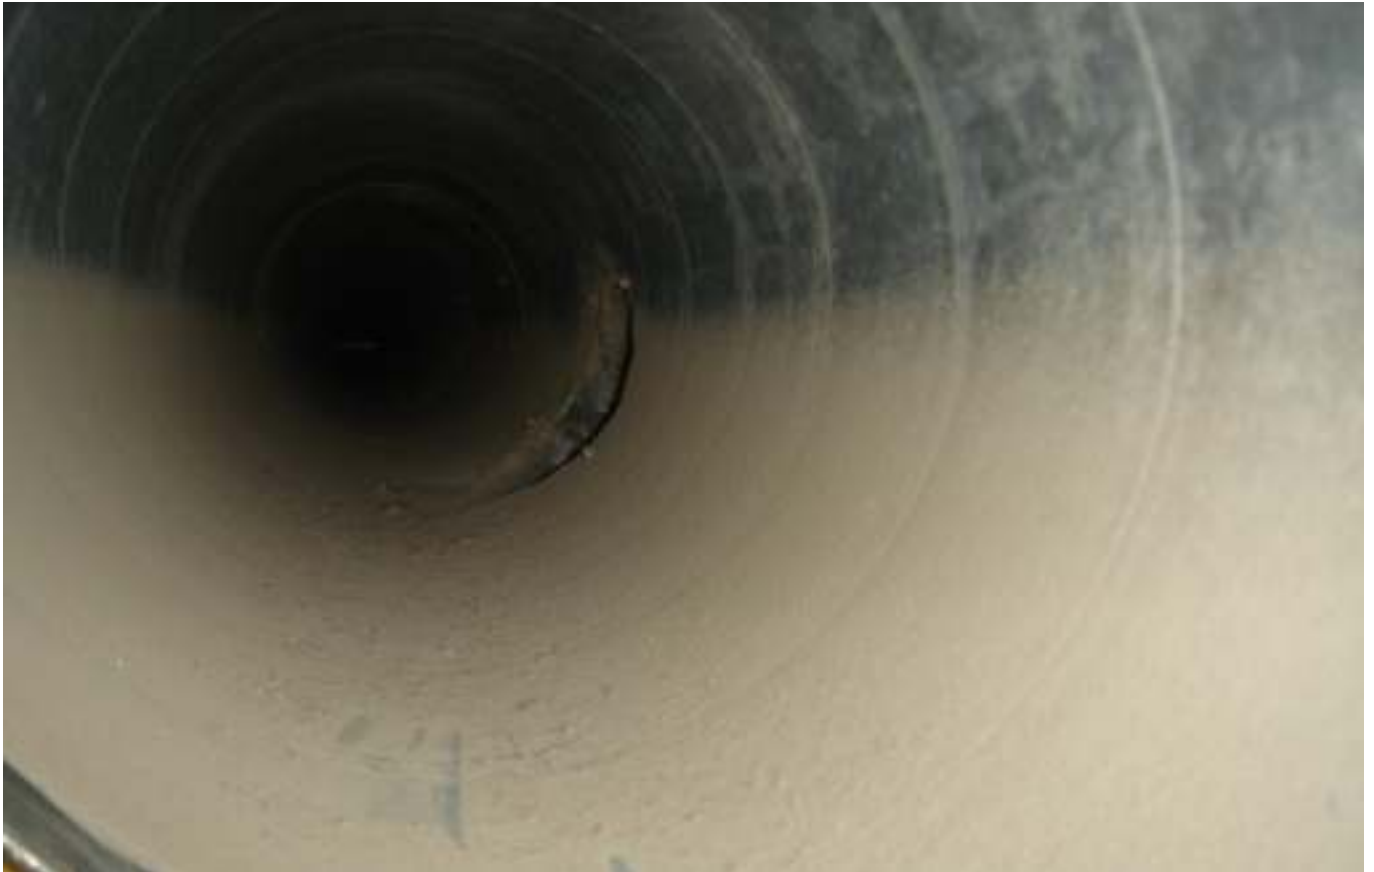
KUVA 28. Yleiskuva huone 040 poistoilmakanavasta, kanava on puhdistuksen tarpeessa.

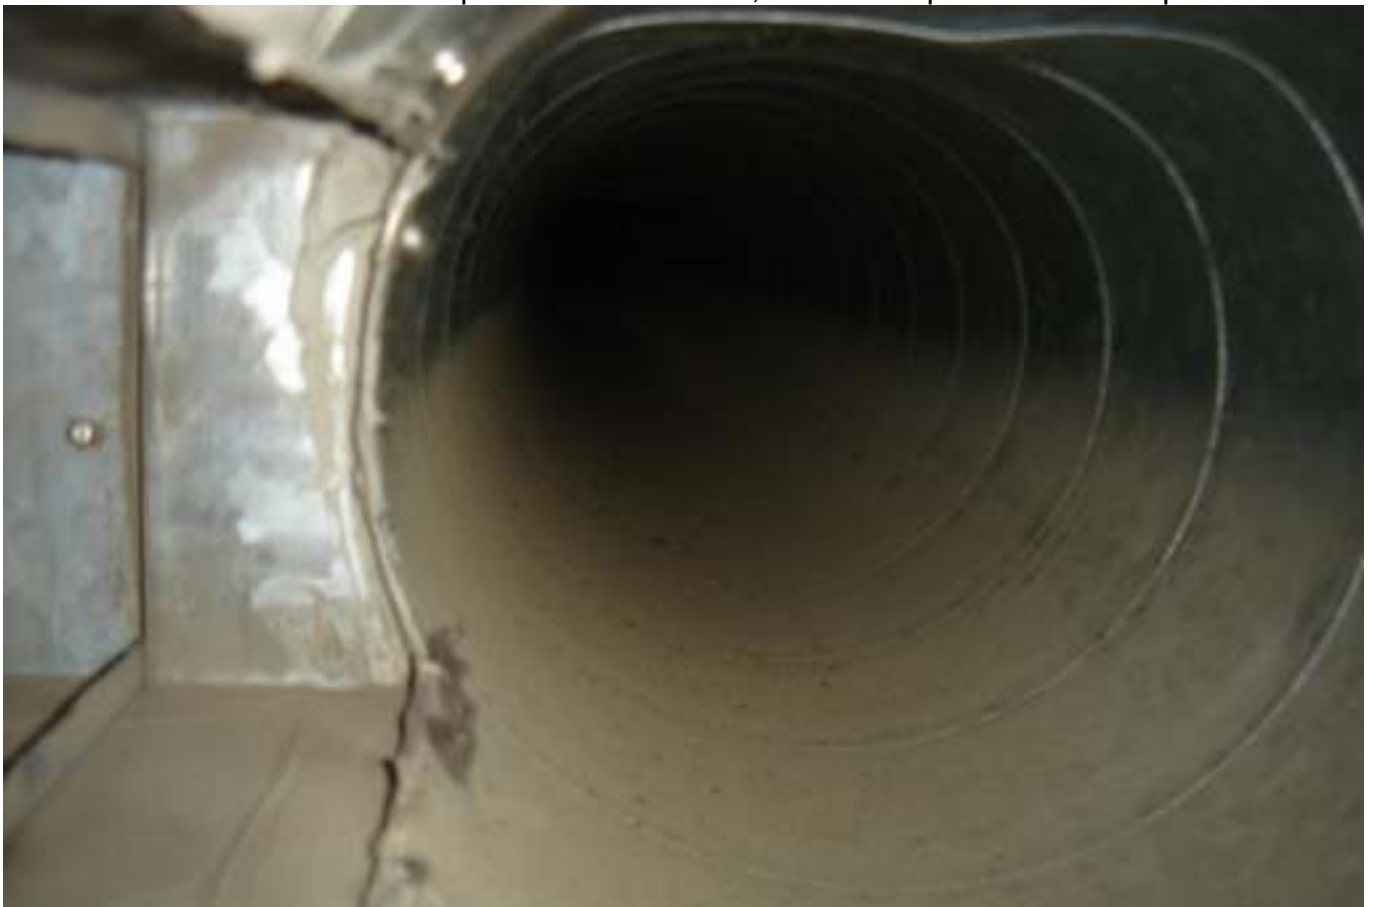
KUVA 29. Yleiskuva luokka 044 tuloilmakanavasta, kanava on erittäin likainen.

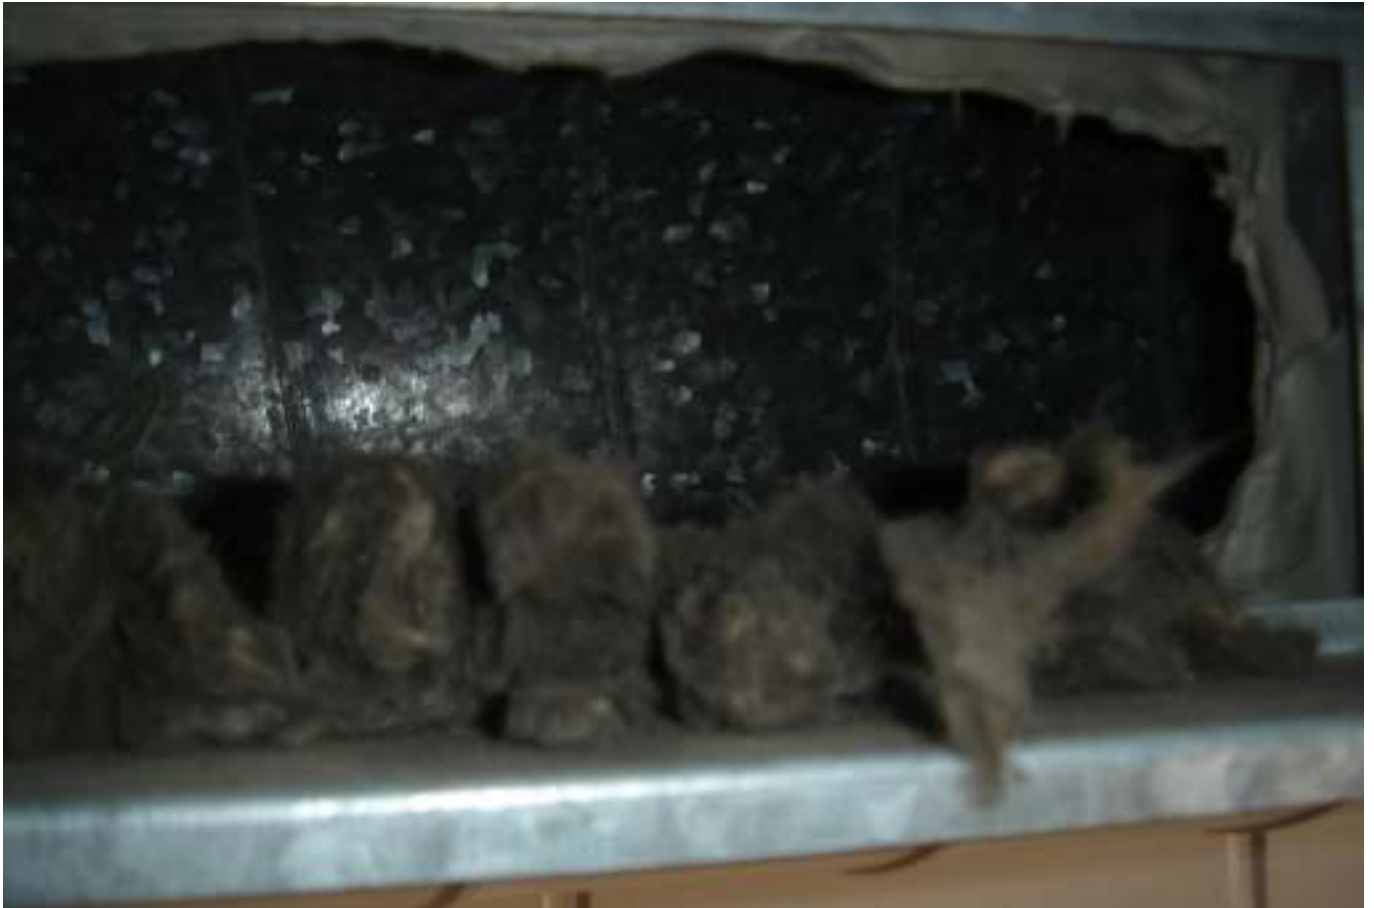
Tuloilmaelimet ovat huonetiloissa ns. ritiläsäleikköjä, joilla on mahdollista suunnata heittokuvioita ja reikäkanavaa. Tuloilmaventtiileiden heittokuviot selvitettiin savukokein (kts liitteenä oleva piirustus). Ilman liikkuminen on paikoitellen melko heikkoa tasoa, minkä vuoksi koko huonetilan huuhtoutuminen ei toteudu suunnitellusti. Tämä johtuu osittain nykyisistä pääte-elimistä, valaisimien ja kiskojen sijoittelusta ja osittain ilmastointikoneiden huonosta kunnosta. Osaan tuloilmasäleikköjä on kerääntynyt erittäin paljon epäpuhtauksia (kuva 30).

KUVA 30. Luokkahuone 110 tuloilmasäleikön takana on erittäin paljon epäpuhtauksia.
