## LOPPUMITTAUSPÖYTÄKIRJA Työnumero: 350 1837

<b>Kohde:</b>	Päiväkummun koulu	
	<b>Osoite:</b>	Ismontie 2, 01420 Vantaa	
	<b>Yhteys-henkilö:</b>	ISS / Harry Rummukainen p. 040 - 518 3681 <a href="mailto:harry.rummukainen@iss.fi">harry.rummukainen@iss.fi</a>	
<b>Vahinkotapahtuma:</b>	Kellarikerroksen lattian muovimaton alla kosteutta		
<b>Toimeksianto:</b>	Kuivauksen loppumittauspöytäkirja		
<b>Raportti (pvm.):</b>	09.11.2013	<b>Tekijä:</b>	Juha Ollila, Vahinkokartoittaja Pätevöitynyt kosteuden mittaaja PKM 040-313 0044 <a href="mailto:juha.ollila@recovernordic.fi">juha.ollila@recovernordic.fi</a>
<b>Tilaaaja:</b>	ISS / Harry Rummukainen p. 040 - 518 3681 <a href="mailto:harry.rummukainen@iss.fi">harry.rummukainen@iss.fi</a>

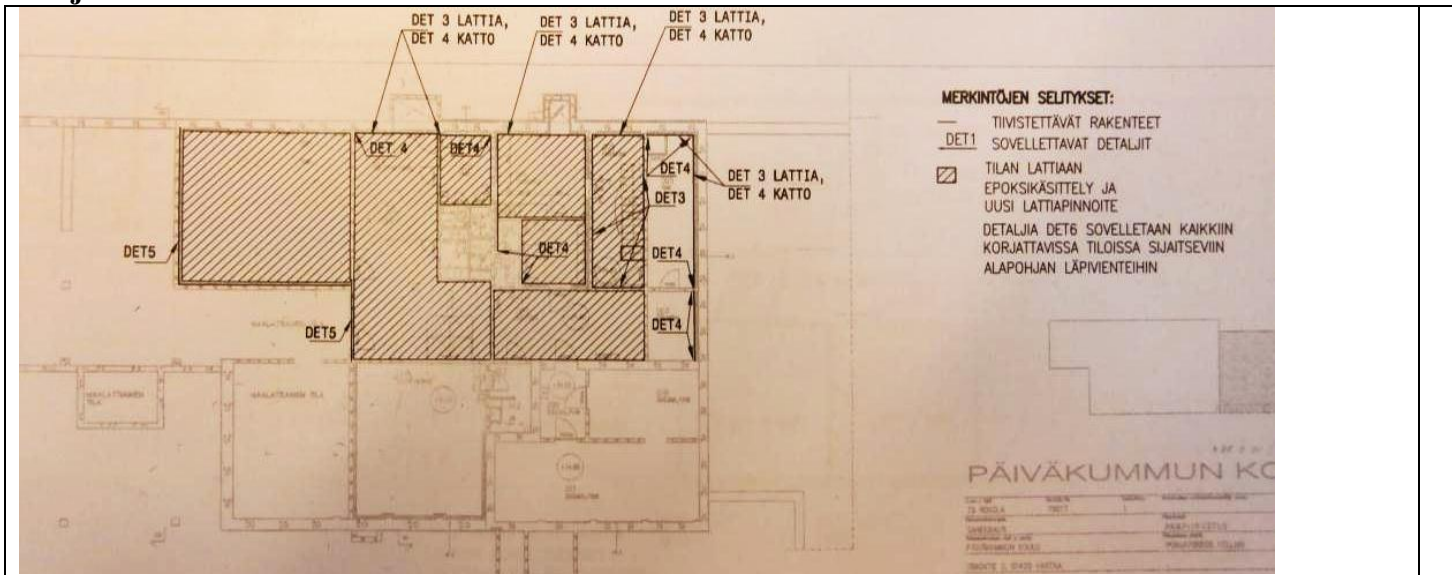
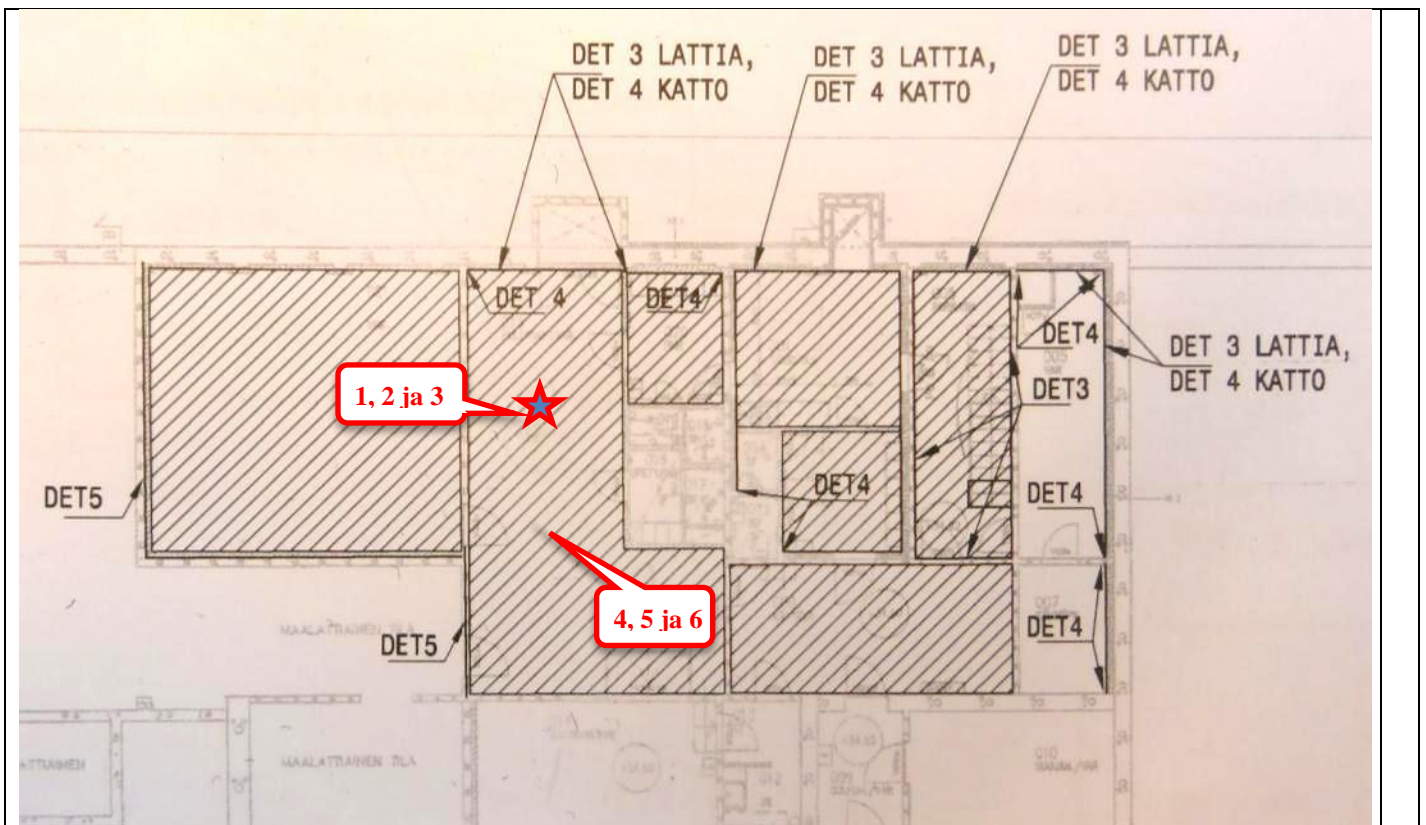
## Pohjakuvat kellarikerroksesta:

★ = Lattiaan tehty reikä, jonka kautta tarkistettu pohjan rakennetta

0 = Lattiaan tehdään mittapisteet kolmeen ei syvyyteen (20, 50 ja 70 mm.)

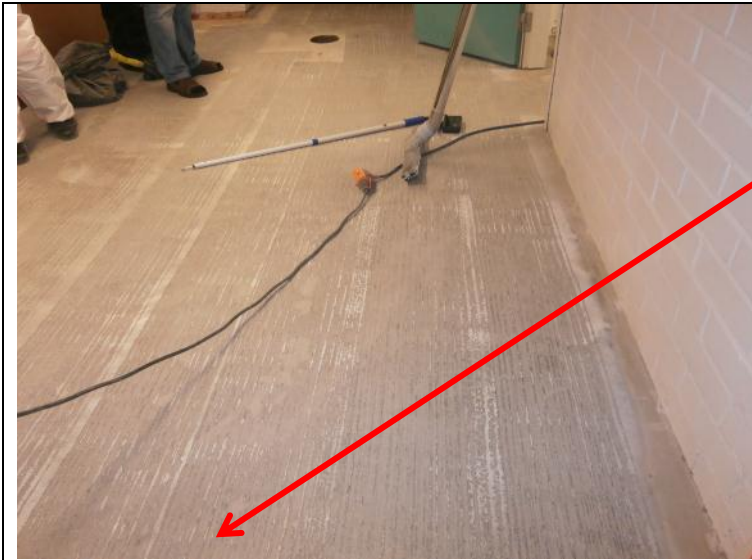
Mittapisteet 4, 5 ja 6

Huonetilasta poistettu pintaa jyrsimellä.

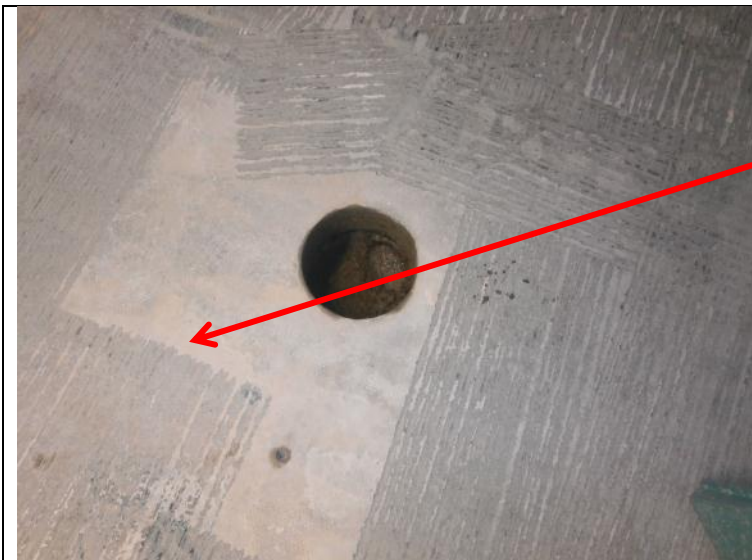
Mittapisteet 1, 2 ja 3

Lattiaan tehty reikä, jonka kautta tarkistettu rakennetta.
