# PÄIVÄKUMMUN KOULU

## OIREILULUOKKIEN ILMANVAIHTOSELVITYS

**Tutkimuksen ajankohta:** vko 12 / 2007  
**Raportin päiväys:** 26.03.2007  
**Tilaaajan yhteyshenkilö:** Vantaan Kaupunki  
Per Andersson, 040 5939212

**Kuntotutkimuksen suorittajat:**  
Tekmanni Service Oy

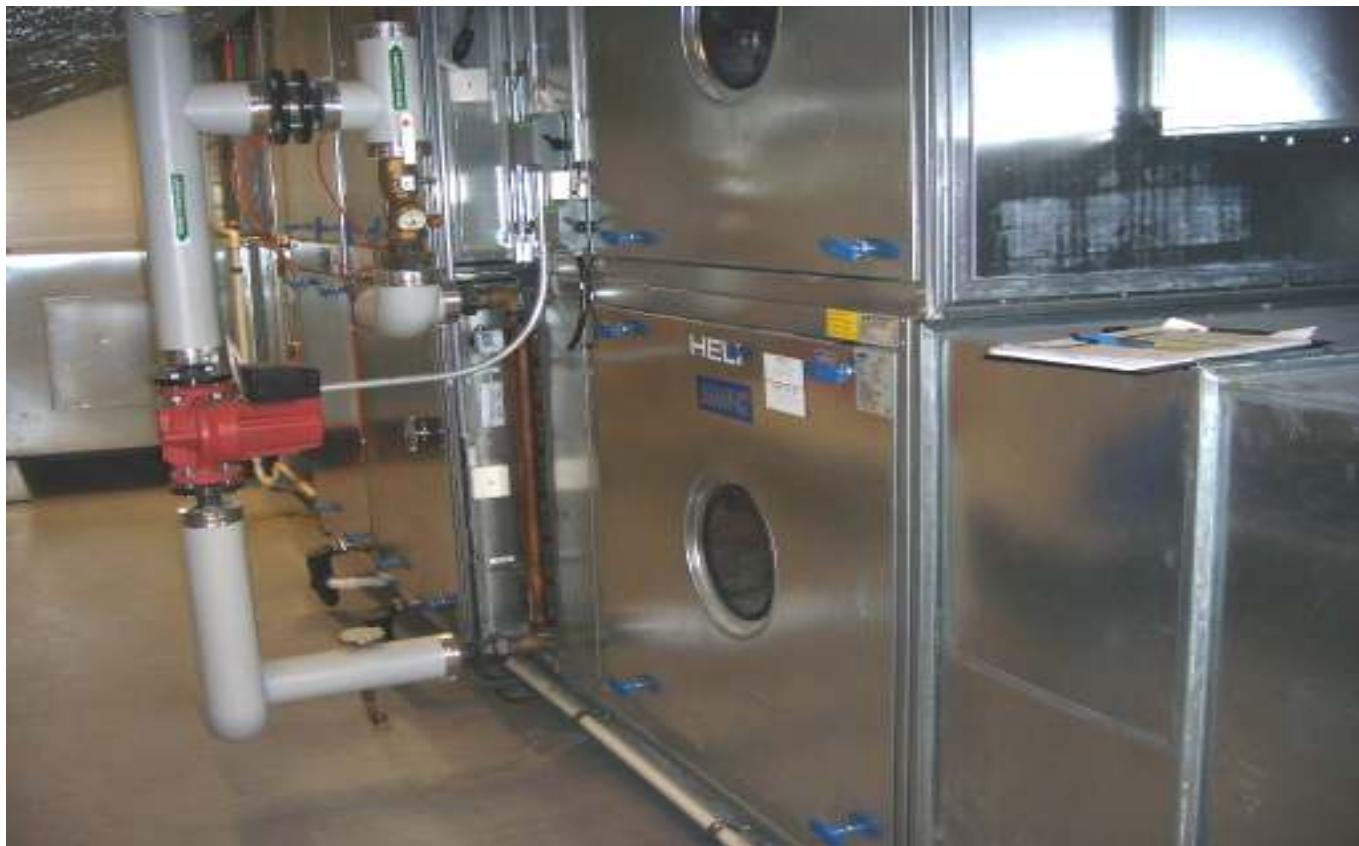
Ilmastointikone on n. 10 vuotta vanha Kojan valmistama ns. pakettikone ja se sijaitsee toisen kerroksen IV- konehuoneessa. Kone on varustettu sulkupellillä, suodatinyksiköllä, LTO- kuutiolla, lämpöpatterilla ja puhallinyksiköllä ([kuva 1](#)).

KUVA 1. Ilmastointikone on Kojan valmistama ns. pakettikone.

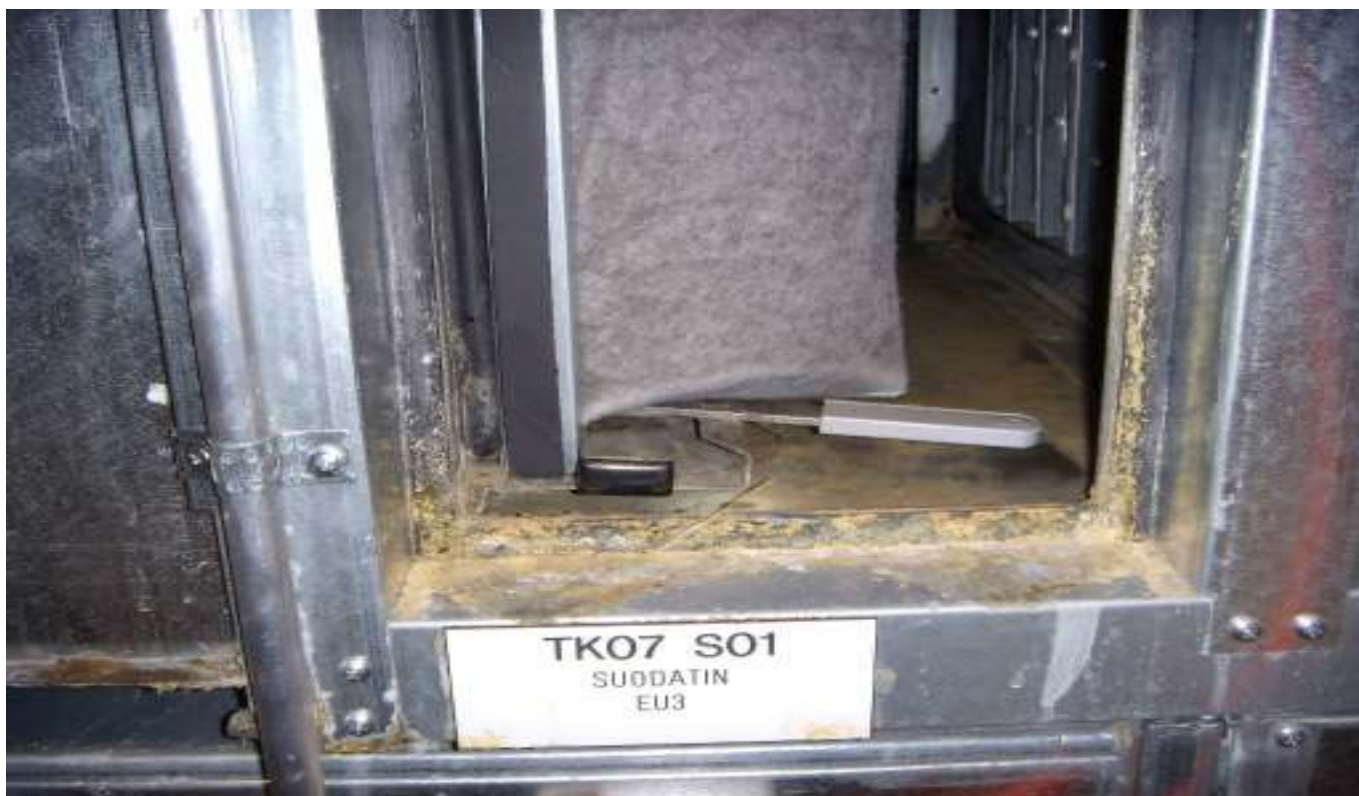
- Tuloilmakammiossa on kosteuden jättämiä jälkiä ([kuva 2](#) ja [kuva 3](#)). *Kammio tulee puhdistaa.*
- Tuloilmasuodattimet ovat hieman likaiset (paine-ero n. 80-90 Pa). *Tuloilmakammion puhdistuksen jälkeen suodattimet on syytä uusia.*
- Hihnat ovat hieman kuluneet. *Hihnat on syytä uusia.*

KUVA 2. Tuloilmakammio on suodattimien kohdalta likainen.

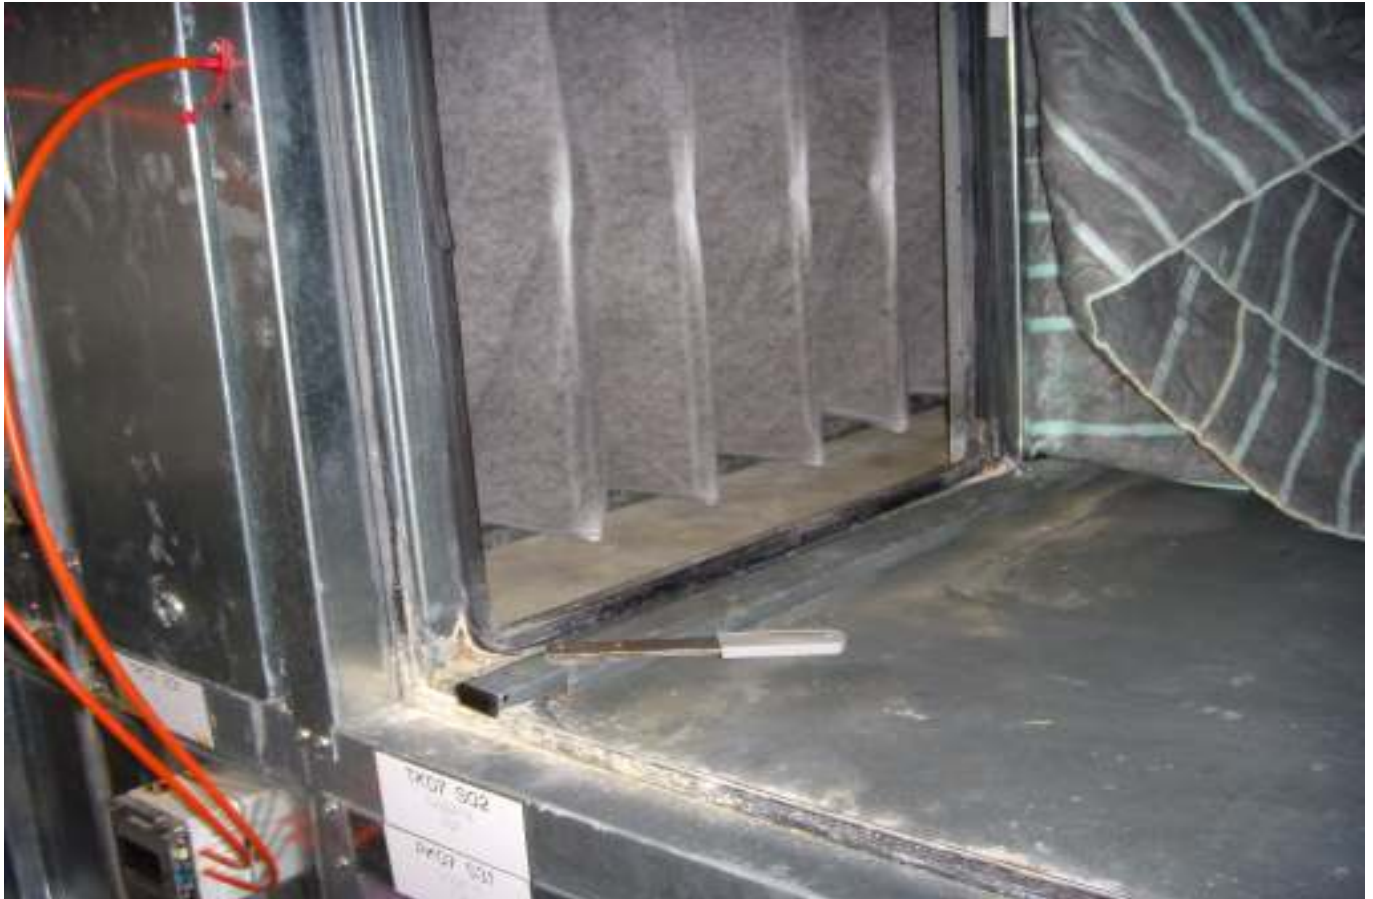
KUVA 3. Tuloilmakammio on suodattimien kohdalta likainen.

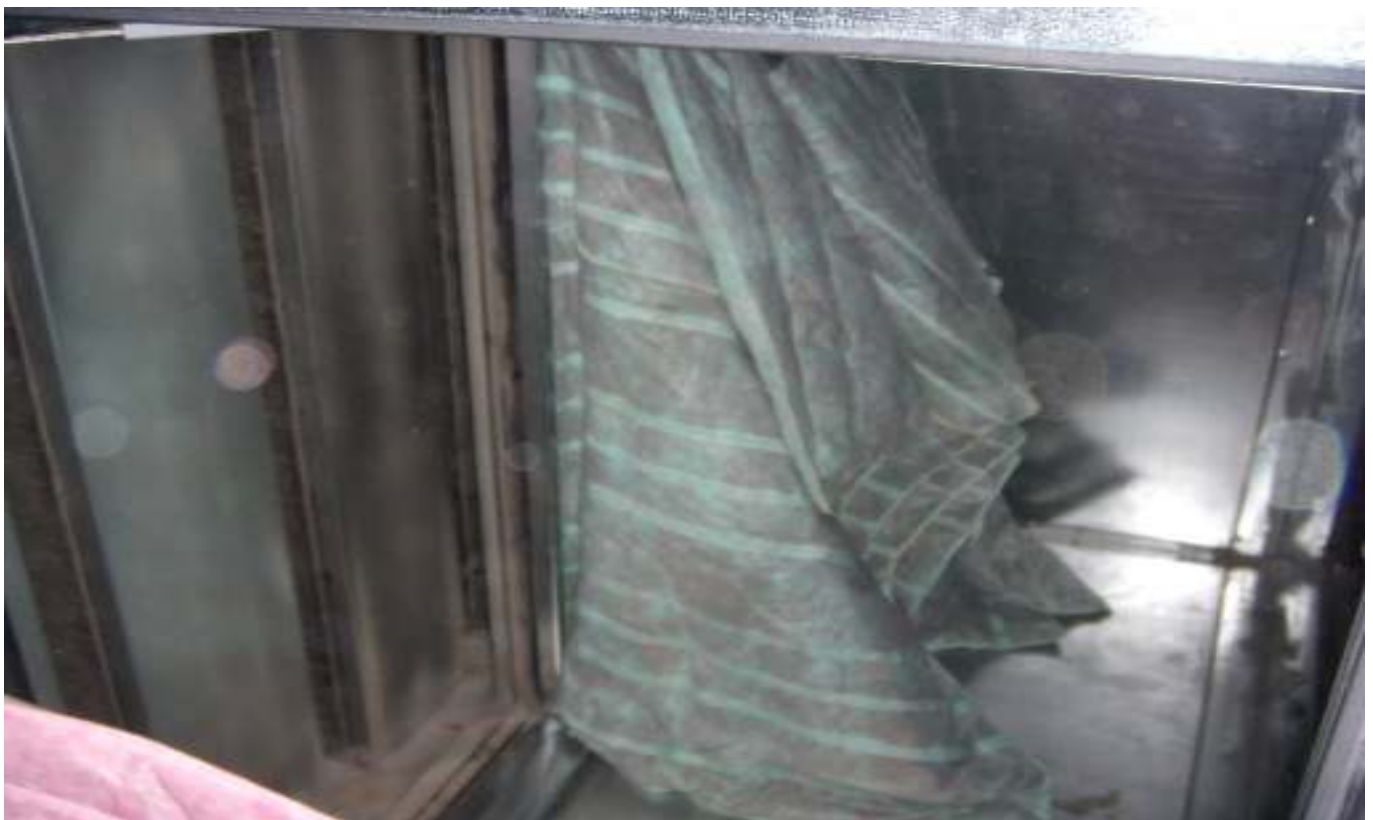
- Poistoilmasuodattimet ovat vaihdettu osittain (toinen on vanha ja likainen ([kuva 4](#))). *Likainen poistoilmasuodatin olisi syytä uusia.*
- LTO- kammiossa on kosteuden jättämiä jälkiä ([kuva 5](#)). *Kammio tulee puhdistaa.*
- Hihnat ovat kuluneet. *Hihnat on syytä uusia.*
- Puhaltimen urapyörän kartioholkki on hieman löysällä ([kuva 6](#)). *Urapyörän kartioholkki on syytä kiristää.*
- Sähkömoottorissa on kuiva laakeriääni. *Sähkömoottorin laakerit on syytä uusia.*

KUVA 4. Toinen poistoilmasuodatin on uusittu ja toinen on vanha.

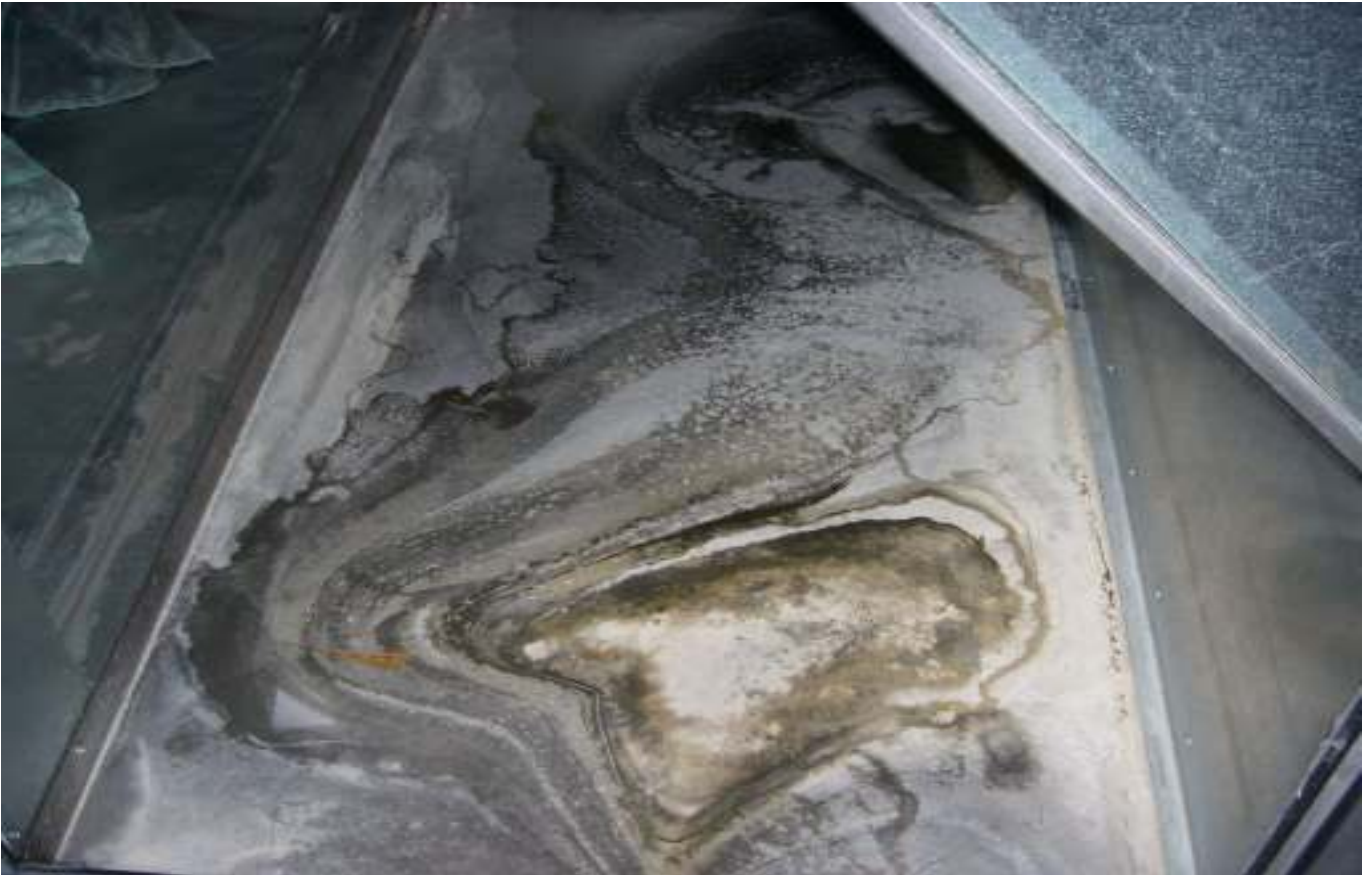
KUVA 5. LTO- kammiossa on kosteuden jättämiä jälkiä.

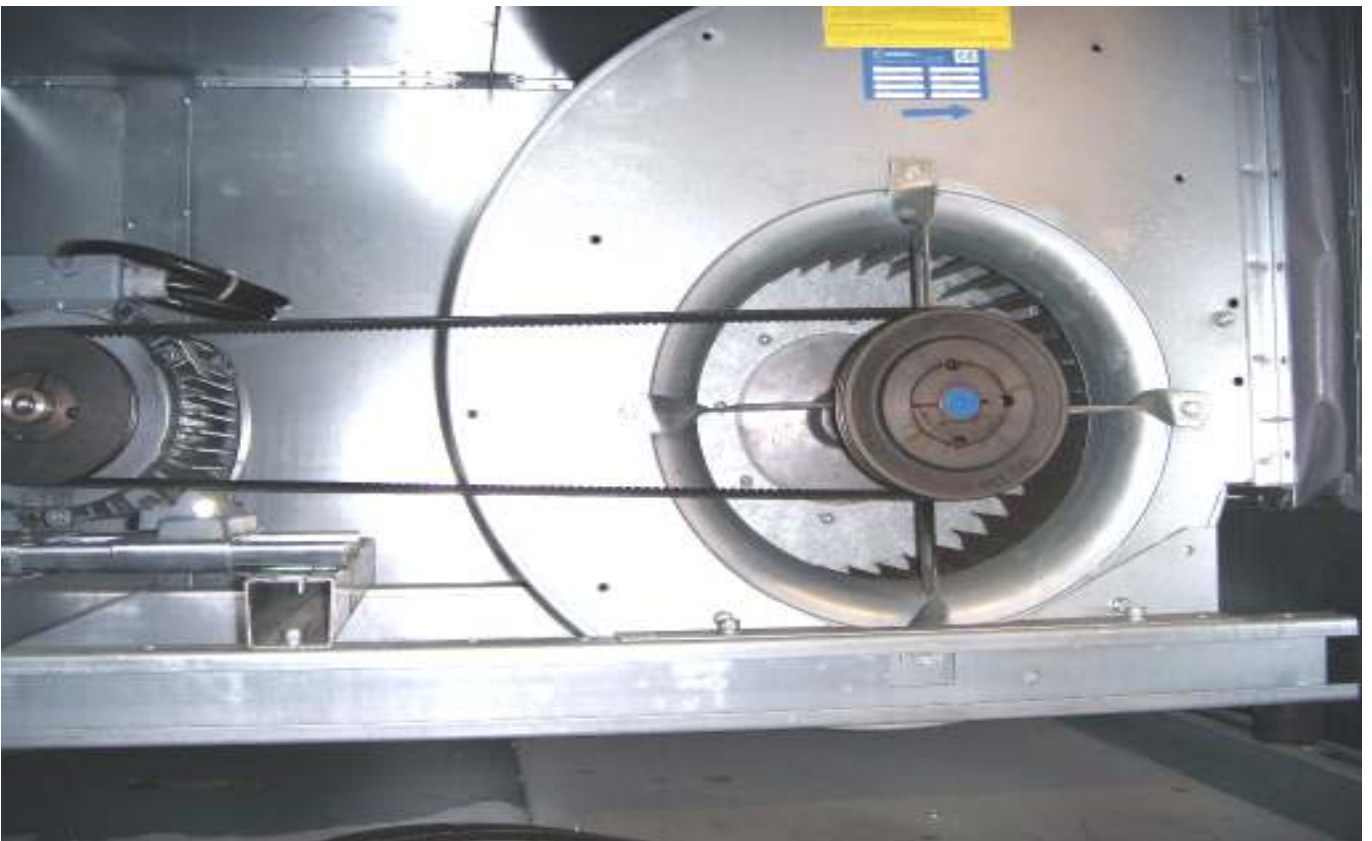
KUVA 6. Poistopuhaltimen urapyörä on hieman löysällä.

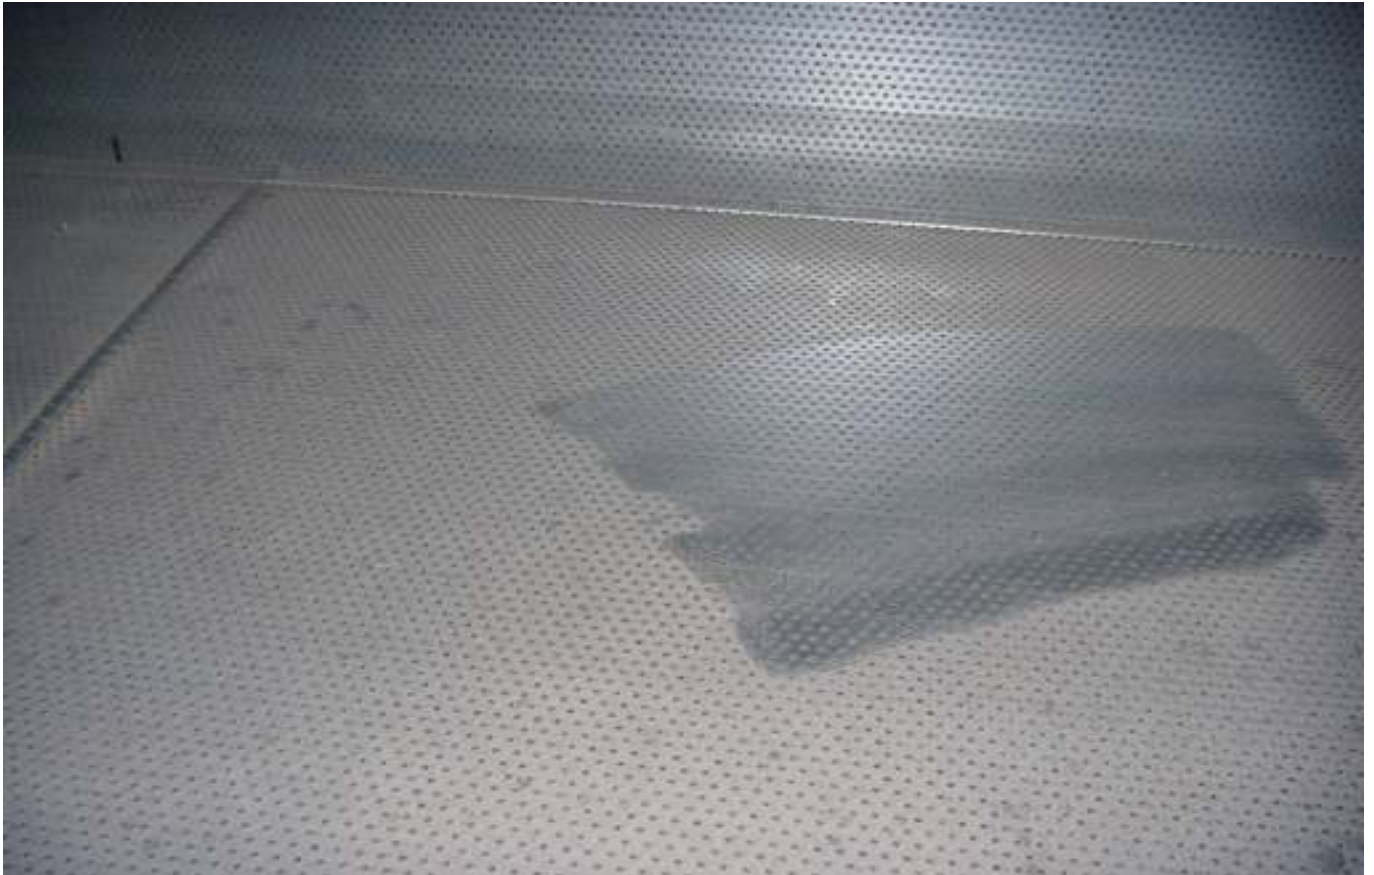
Tulo- ja poistoilmakanavat on rakennettu teräslevykanavista (kierresaumaputkea ja kanttikanaavaa). Kanavat ovat rakenteellisesti kunnossa ja havaintojen perusteella tutkimusalueen tulo- ja poistoilmakanavat ovat hieman pölyisiä (**kuva 7 ja kuva 8**). *Tulo- ja poistoilmakanavat tulisi puhdistaa lähivuosien aikana.*

KUVA 7. Poistoilmakammiossa on hieman pölykertymää.

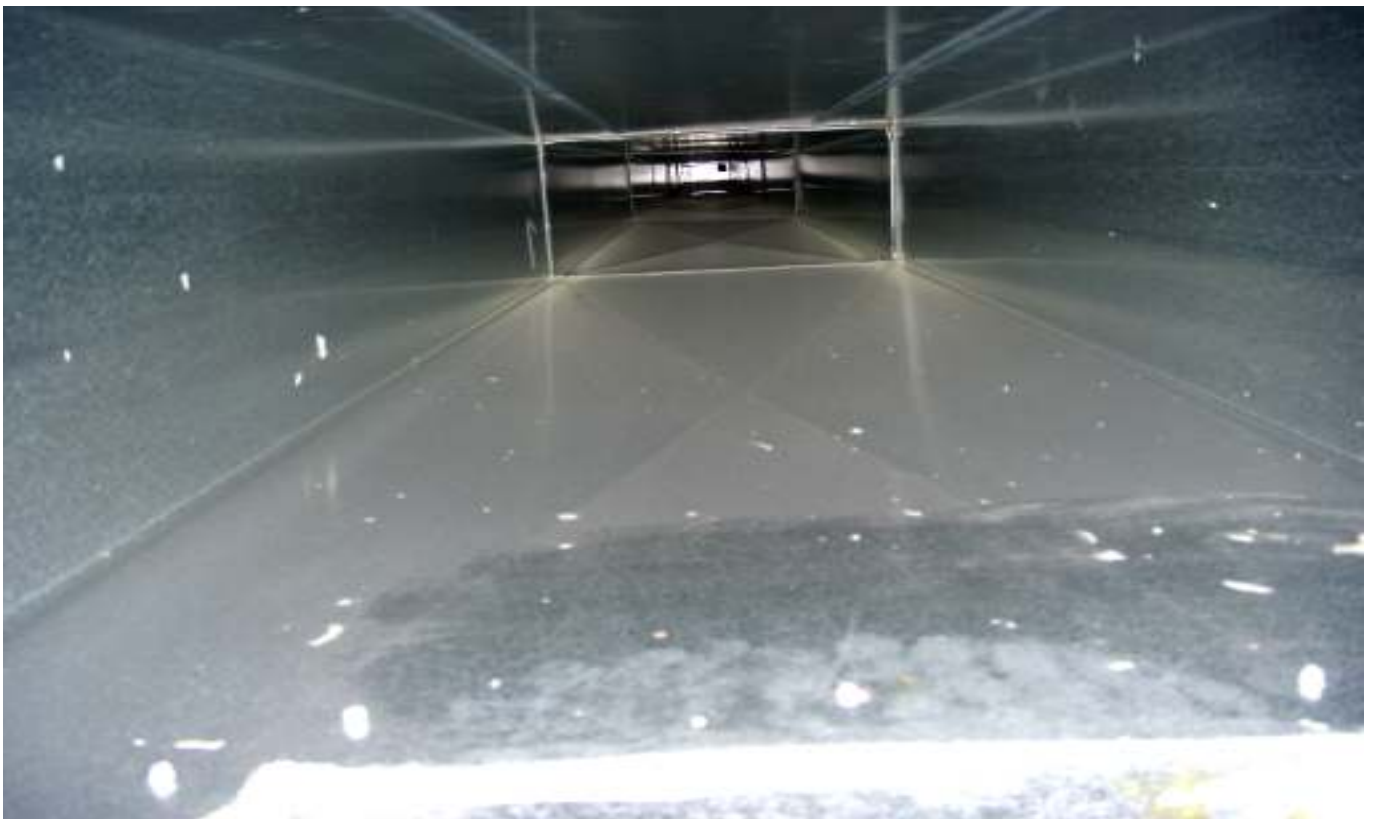
KUVA 8. Luokkien tuloilmakanavissa on hieman pölykertymää.

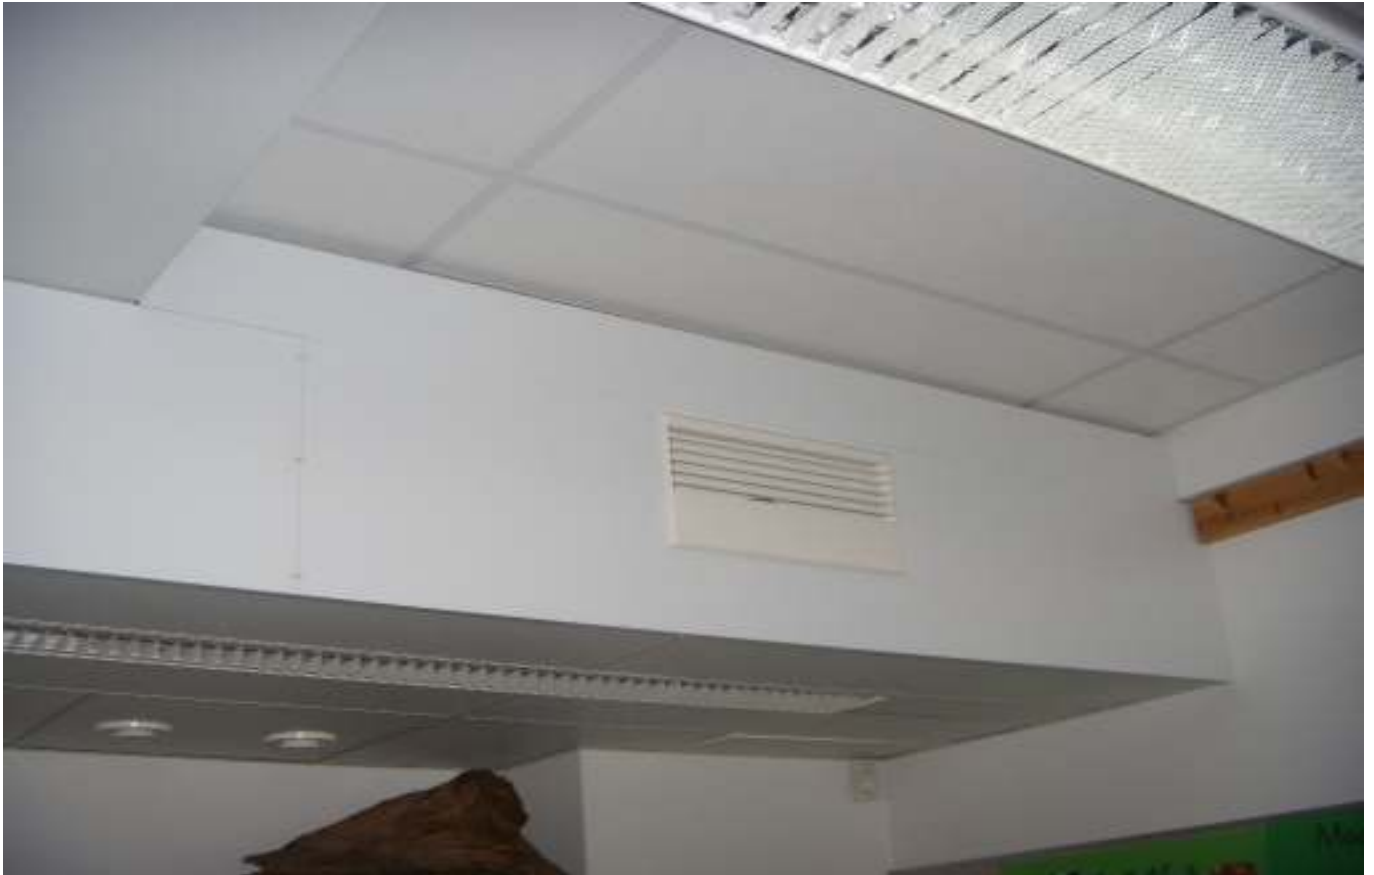
Tuloilmaelimet ovat luokkatiloissa ns. ritiläsäleikköjä, joilla on mahdollista muokata heittokuvioita (**kuva 9**). Tuloilmaritilöiden heittokuviot selvitettiin savukokein (kts liitteenä olevasta piirustuksesta). Mittauksissa havaittiin, että ilman liikkuvuus on varsin hyvä kautta koko huoneen.

KUVA 9. Luokkatilojen tuloilmasäleiköt ovat ritiläsäleikköjä.
