K.osa/Kylä	Kortteli/Tila	Tontti/nro	Viranomaisten merkintöjä
Rakennustoimenpide <b>KUNTOTUTKIMUS</b>			Asiakirjan nimi <b>RAPORTTI</b> Juoks.nro
Rakennuskohde <b>PÄIVÄKUMMUNKOULU</b> <b>Ismontie 2</b> <b>01420 Vantaa</b>			Asiakirjan sisältö <b>KOSTEUSVAURIO TUTKIMUKSET</b>
Suunnittelutoimisto <b>AARO KOHONEN OY</b> <b>Koronakatu 2</b> <b>02210 ESPOO</b> <b>puh (09) 88 791 fax (09) 803 7715</b>	Yhteyshenkilö Jouni Räsänen, RI (09) 887 9265 jor@ako.fi		Asiakirjan numero <b>192-0070-9702</b>
Laat. JoR	Hyv. AMe	Pvm. 01.05.2003	Tilaaajan asiak. numero

## KOSTEUSTUTKIMUSTEN RAPORTTI

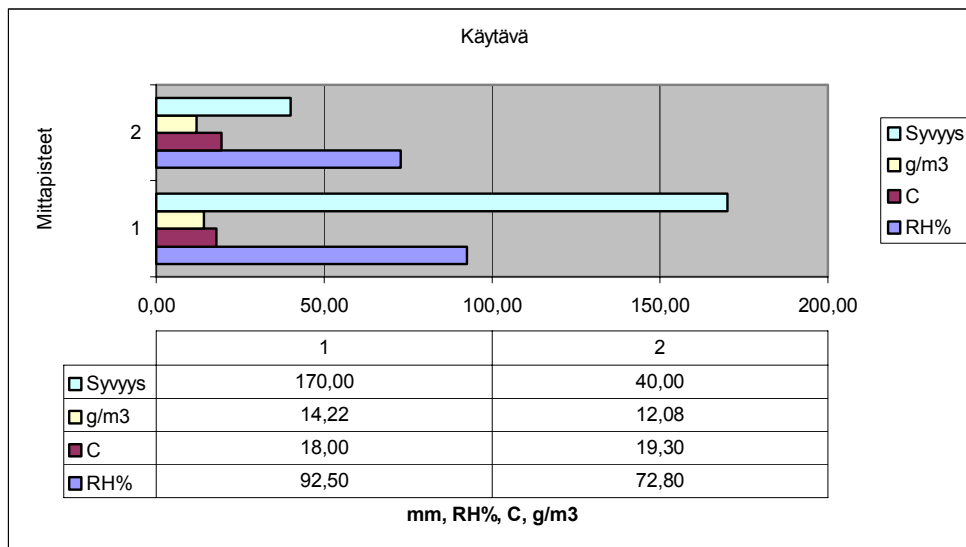
Taulukko 1. Kosteusmittauspisteet MP 1 ja MP 2. Mittauspisteiden syvyys rakenteessa [mm], absoluuttinen kosteus [g/m<sup>3</sup>], lämpötila [°C] ja suhteellinen kosteus [RH%].

Tästä kohdasta mitattiin myös rakennekosteudet MP 1 (alustäyttö) ja MP 2 (betonilaatta), kts. taulukko 1 seuraavalla sivulla. Absoluuttisen kosteuden lukemista voidaan havaita, että pintalaatan kosteus oli tasoittunut alapuolisen täyttömaakerroksen kosteuspitoisuuden kanssa (maa 14,22 g/m<sup>3</sup> ja laatta 12,08 g/m<sup>3</sup>, huoneilmassa 2,64 g/m<sup>3</sup>). Lämmöneristeenä oleva kevytsorabetoni toimi riittävän hyvin pitäen maakerroksen lämpötilan alhaisena (18,00°C) ja betonilaatan lämpötilan korkeamana (19,30°C), jolloin **betonilaatan suhteellinen kosteus jäi hyväksyttävälle tasolle 72,RH% vaikka maan suhteellinen kosteus oli korkea 92,50RH%**. Maan suhteellinen kosteus oli kuitenkin **alle kapillaarisen tason**

**98RH%, joten tässä kohdassa ei mittaushetkellä pitäisi olla vaaraa kapillaarisesta kosteuden siirtymisestä maasta rakenteeseen.**

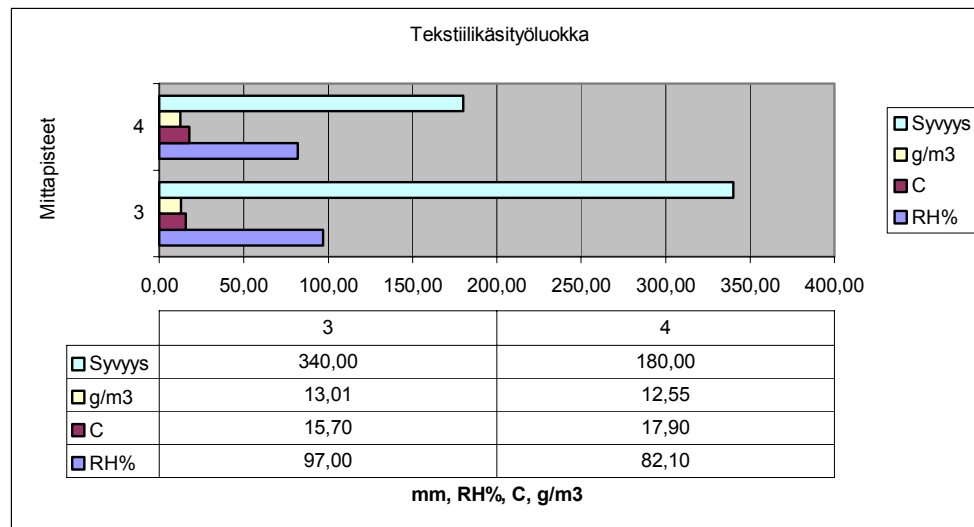
Taulukko 2. Kosteusmittauspisteet MP 3 ja MP 4. Mittauspisteiden syvyys rakenteessa [mm], absoluuttinen kosteus [g/m<sup>3</sup>], lämpötila [°C] ja suhteellinen kosteus [RH%].

Tästä kohdasta mitattiin myös rakennekosteudet MP 3 (alustäyttö) ja MP 4 (puulattian alapuolella oleva betonilaatta), kts. taulukko 2. Absoluuttisen kosteuden lukemista voidaan havaita, että **pintalaatan kosteus oli tasoittunut alapuolisen täyttömaakerroksen kosteuspitoisuuden kanssa** (maa 13,01 g/m<sup>3</sup> ja laatta 12,55 g/m<sup>3</sup>, huoneilmassa 2,64 g/m<sup>3</sup>). Lämmöneristeenä oleva mineraalivilla piti

maakerroksen ja betonilaatan lämpötilan alhaisena (maa 15,70°C ja laatta 17,90°C, huoneilma 20,40°C). Käytävän lattiaa parempi lämmöneristys selittää maakerroksen korkeamman suhteellisen kosteuden lukeman (luokka 97,00 RH%, käytävä 92,50 RH%), vaikka luokan kohdalla maassa oli vähemmän absoluuttista kosteutta (luokka 13,01 g/m<sup>3</sup>, käytävä 14,22 g/m<sup>3</sup>). Luokan kohdalla **maan suhteellinen kosteus oli niin korkea, että se voidaan luokitella mittaustarkkuuden rajoissa olevan kapillaarisella kosteusalueella**. Jos mittaustarkkuus on ±4 RH% niin maa saattaa olla saavuttanut kyllästyskosteuden. Näin ollen **kosteus oli noussut kapillaarisesti betonilaatan alapintaan ja saattaa joissakin olosuhteissa liikkua myös laatasta kapillaarisesti** (takana kuiva talvi ja kesä). Laatasta oli käytännössä saman verran kosteutta kuin alapuolisessa maassa (maa 13,01 g/m<sup>3</sup>, laatta 12,55 g/m<sup>3</sup>). Laatan suhteellinen kosteus oli alhaisempi kuin maassa myös sen vuoksi, koska se oli lämpimämpi.

**Puulattian halkeilun voi selittää maasta rakenteeseen tulleella kosteudella.** Ennen kuin puulattiaa on tehty seinän vierelle tuuletusreihiä on kosteus pysynyt laudoituksen alapuolella ja pitänyt rakenteen kosteuden tasaisesti korkeana. Kun tuuletusreiät on porattu on laudoituksen alapuoli alkanut välittömästi kuivua tuuletuksen myötä ja laudat ovat kutistuneet. **Tämä sama ilmiö voi olla putkivuotojen lisäksi selitys alapohjan alapuolelta tulevalle tunkkaiselle hajulle.** Ennen korjausta puurakenne on ollut suljettu ja kosteus maassa, betonilaatassa ja puurakenteissa on ajoittain ollut korkea, todennäköisesti sateisina vuosina korkeampi kuin nyt kuivan vuoden jälkeen. Tällöin on rakenteisiin päässyt syntymään mikrobikasvustoa, jonka päästöt nyt tuuletuksen myötä kulkeutuvat huoneilmaan.

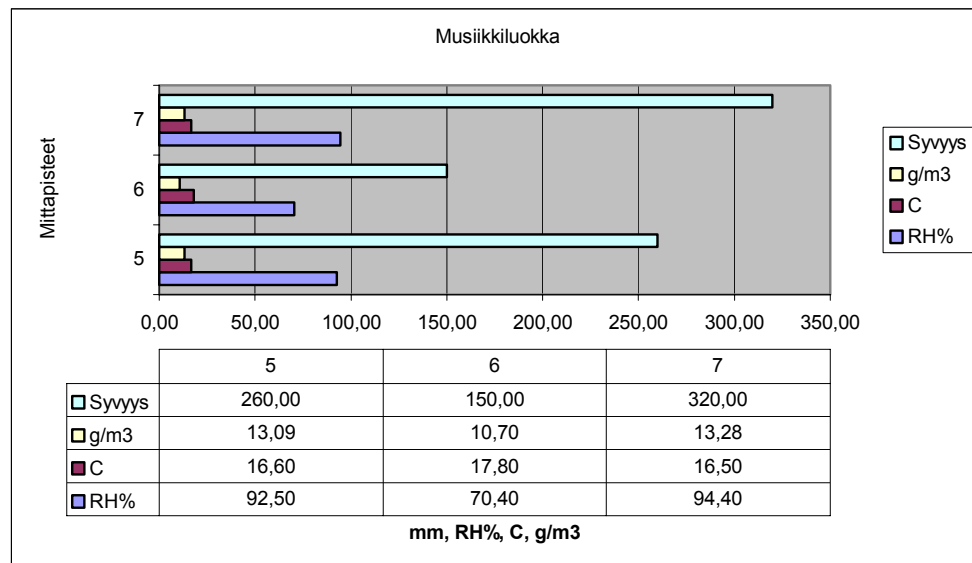
Taulukko 3. Kosteusmittauspisteet MP 5, MP 6 ja MP 7. Mittauspisteiden syvyys rakenteessa [mm], absoluuttinen kosteus [g/m<sup>3</sup>], lämpötila [°C] ja suhteellinen kosteus [RH%].

Absoluuttisen kosteuden lukemista voidaan havaita, että **pintalaatan alaosan kosteus oli tasoittunut alapuolisen täyttömaakerroksen kosteuspitoisuuden kanssa** (maa 13,28 g/m<sup>3</sup> ja laatan alapinta 13,09 g/m<sup>3</sup>, laatan yläpinta 10,70 g/m<sup>3</sup>, huoneilmassa 2,64 g/m<sup>3</sup>). **Laatan yläpinnan alhaisempi kosteuspitoisuus selittyyne sillä, että se kuivuu huonetilaan tuulettuvan puulattian kautta.** Tämän perusteella betonilaatan pinnalla oleva bitumisively ei liene tiivis. Tämä tukee edellä kohdassa "5.4 Tekstiilityöluokka, Alapohja" esitettyä teoriaa puulattian kutistumisesta ja alapohjan mikrobilähteestä. Lämmöneristeenä oleva mineraalivilla laski maakerroksen ja betonilaatan lämpötilaa (maa 16,50°C, laatta alapinta 16,60°C ja yläpinta 17,80°C, huoneilma 20,40°C). **Suhteellisen kosteuden lukemat olivat maassa (94,40 RH%) ja laatan alapinnalla (92,50 RH%) mittaushetkellä niin alhaisia, että kosteuden ei pitäisi liikkua kapillaarisesti.** Betonilaatan yläosan suhteellinen kosteuden lukema oli 70,40 RH%.
