LÄMPÖKUVAUS

Raikupolun päiväkoti
Raikukuja 6 A
01620 Vantaa

**Lämpökuvaus**

Raikupolun päiväkoti, Vantaa
Kiratek Oy, 13.4.2011

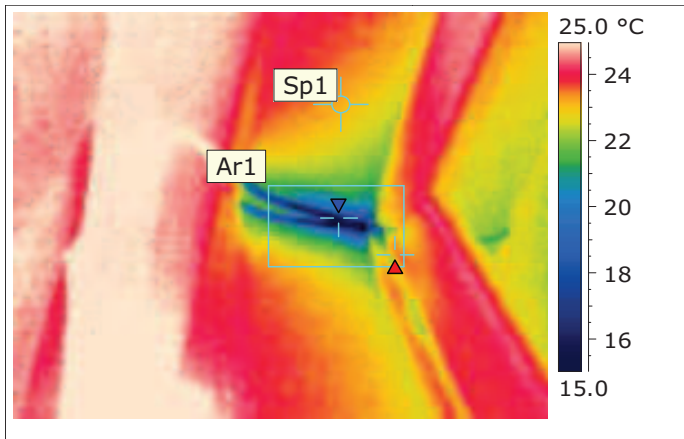
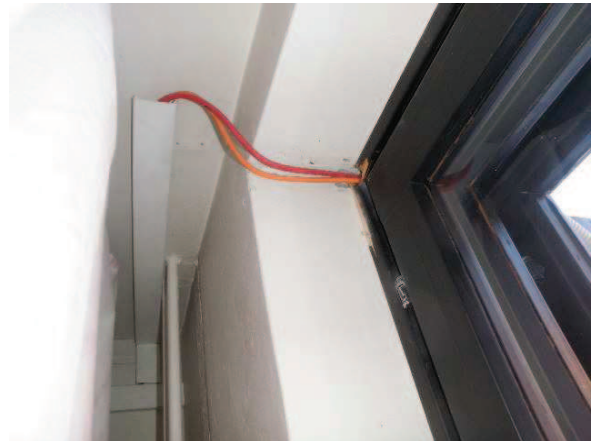
KUVA 1

TILA: 35 HENKILÖSTÖH.

Pisteen (Sp1) lämpötilaindeksi	100
Alueen minimilämpötilan (Ar1 Min.) lämpötilaindeksi	47

Ilmavuoto kaapelin läpiviennin kohdalla ikkunakarmissa.

Korjausluokka: 1

Läpiviennin tiivistäminen.

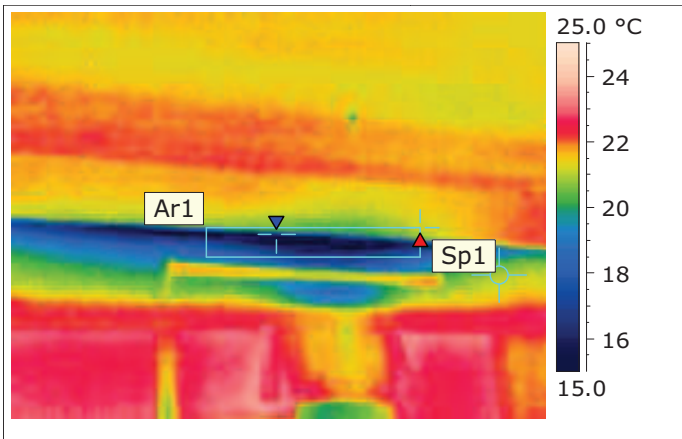
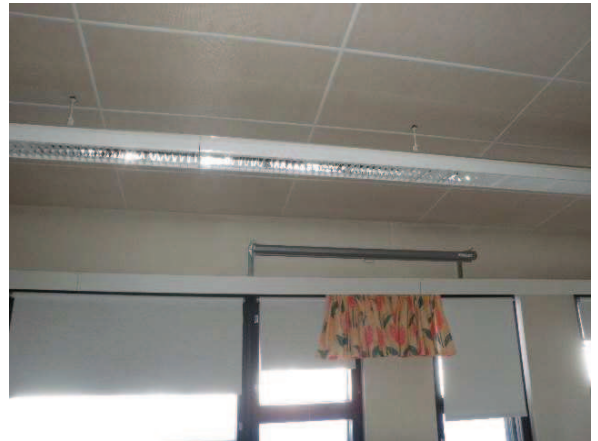
TILA: 31 YHTEISHALLI

Pisteen (Sp1) lämpötilaindeksi	90
Alueen minimilämpötilan (Ar1 Min.) lämpötilaindeksi	55

Ilmavuoto tai eristevika ulkoseinän sekä yläpohjan liitoskohdassa.

Korjausluokka: 1

Rakenteen tarkastaminen ja vian korjaaminen.

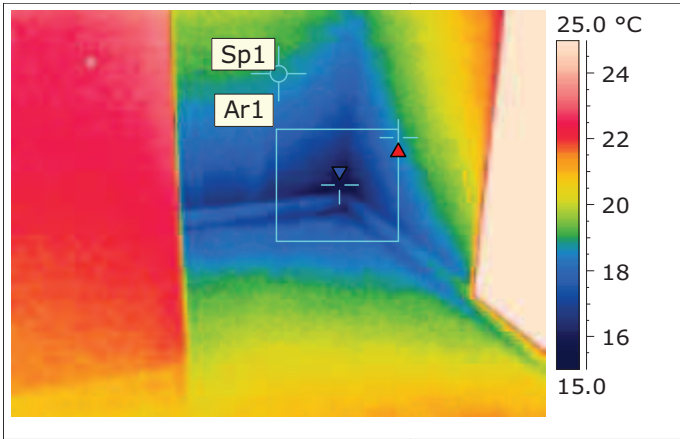
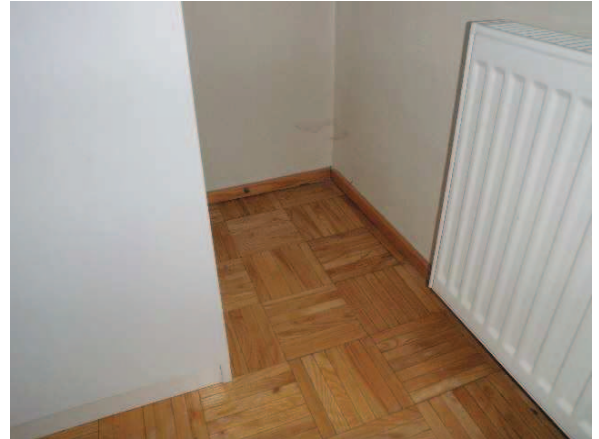
KUVA 3

TILA: 31 YHTEISHALLI

Rakenteelle ominainen nurkan lämpötila.

Korjausluokka: 4

Ei toimenpiteitä.

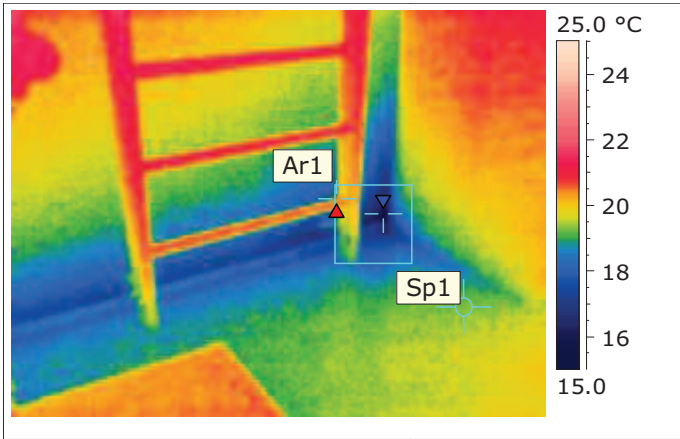
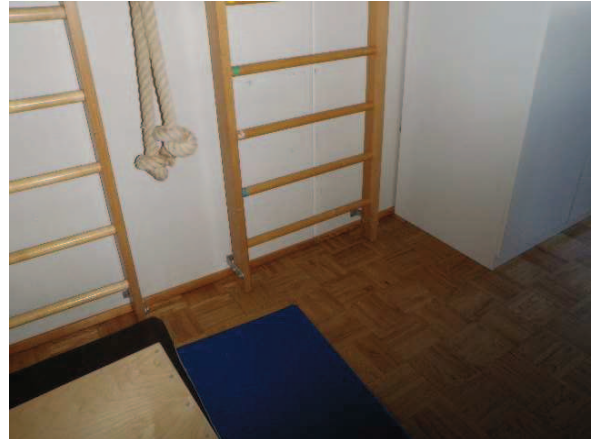
TILA: 31 YHTEISHALLI

Rakenteelle ominainen nurkan lämpötila.

Korjausluokka: 4

Ei toimenpiteitä.

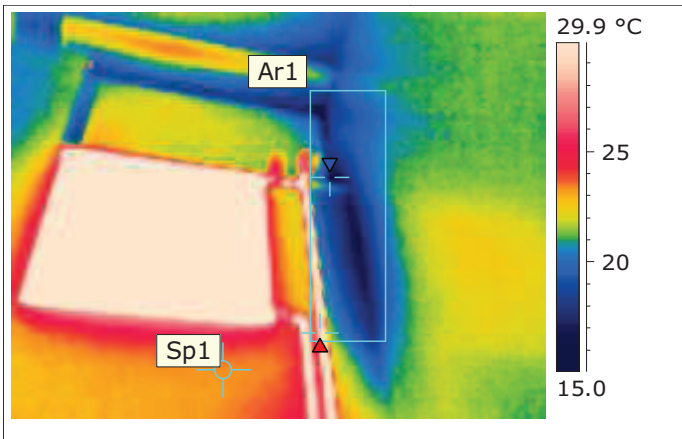
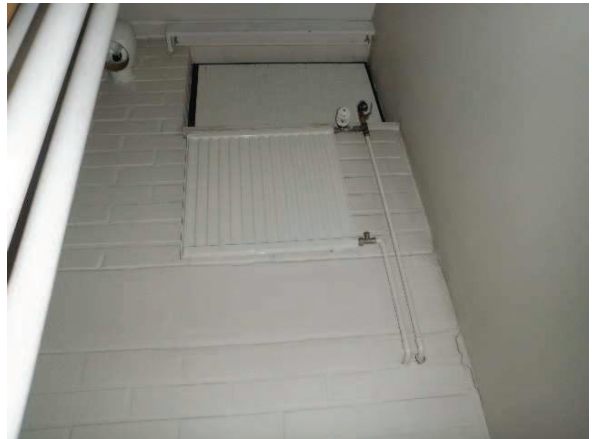
TILA: 31 YHTEISHALLI/PARVI

Pientä ilmavuotoa nurkka-alueella. Ilman vieressä olevan patterin lämmittävää vaikutusta, nurkan pintalämpötila olisi huomattavasti alhaisempi.

Korjausluokka: 2

Rakenteen tiivistäminen

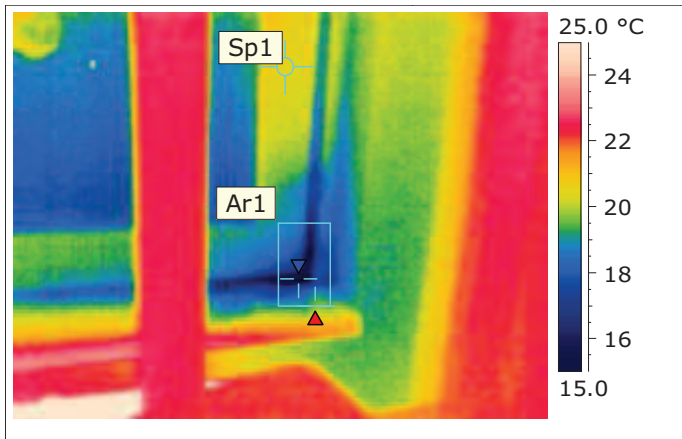
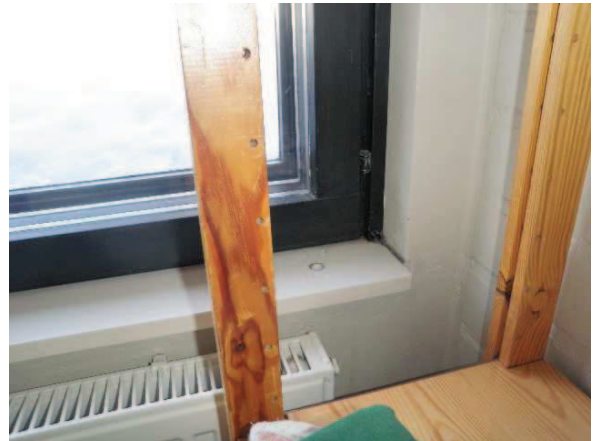
TILA: 5 LEIKKI- JA LEPOHUONE

Tiivistevika ikkunassa.

Korjausluokka: 1

Tiivisteiden korjaaminen tai uusiminen ja ikkunan säätö.

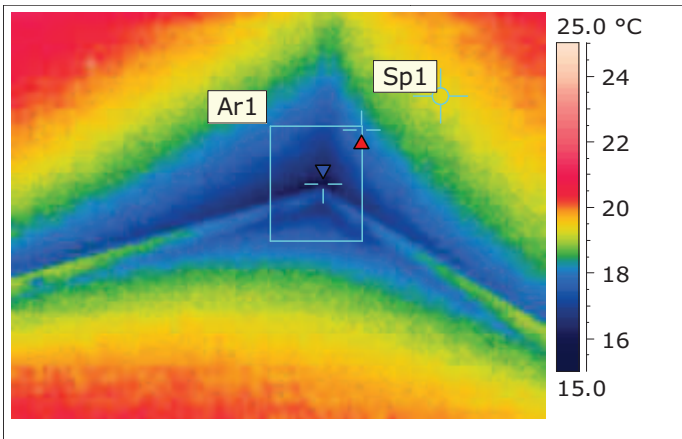
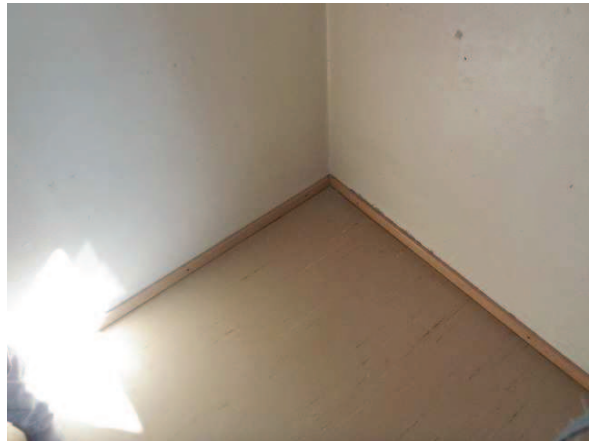
TILA: 6 KOTIKEITTIÖ/PIENRYHMÄH.

Rakenteelle ominainen nurkan lämpötila.

Korjausluokka: 4

Ei toimenpiteitä.

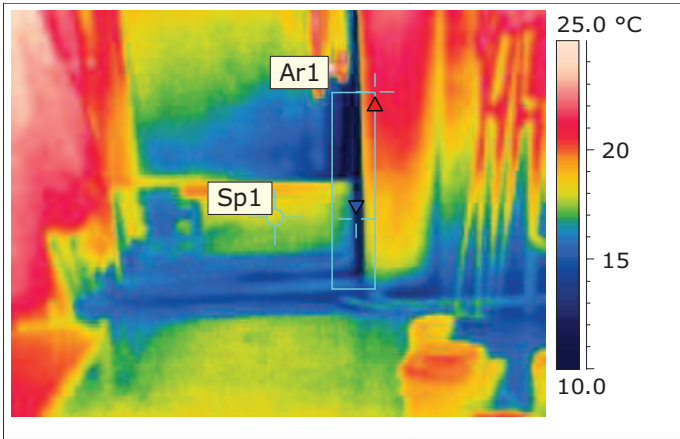
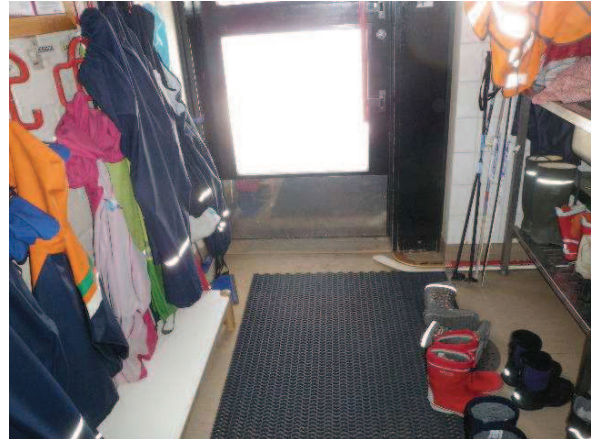
TILA: 1 TK/KURAET.

Ulko-ovi vetää.

Korjausluokka: 1

Ulko-oven tiivistäminen ja säätö tai uusiminen.

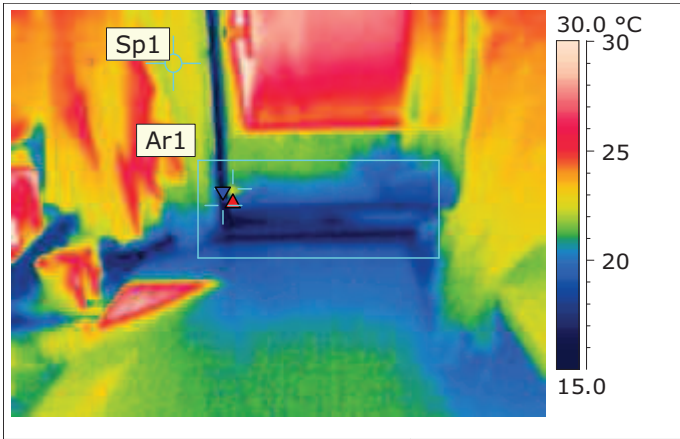
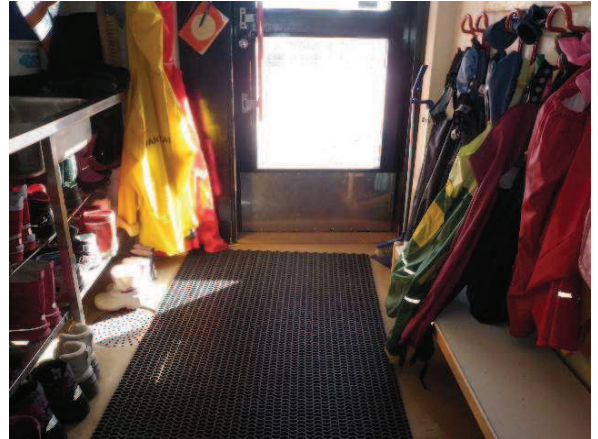
TILA: 9 TK/KURAET.

Ulko-ovi vetää.

Korjausluokka: 1
