## KOSTEUSVAURION SELVITTÄMINEN JA KUNNOSTUS

**RAJAKYLÄN PÄIVÄKOTI  
SÄILATIE 31, VANTAA**

Työnumero A10192

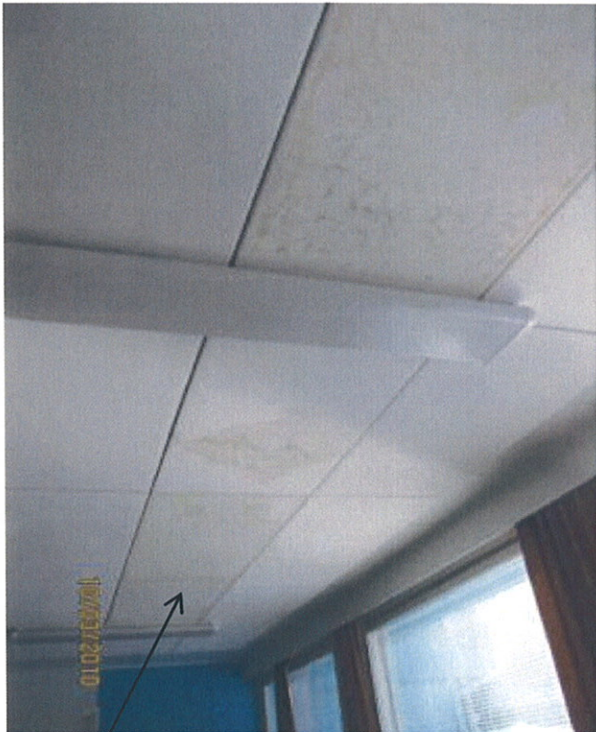
Kastuneet akustiikkalevyt

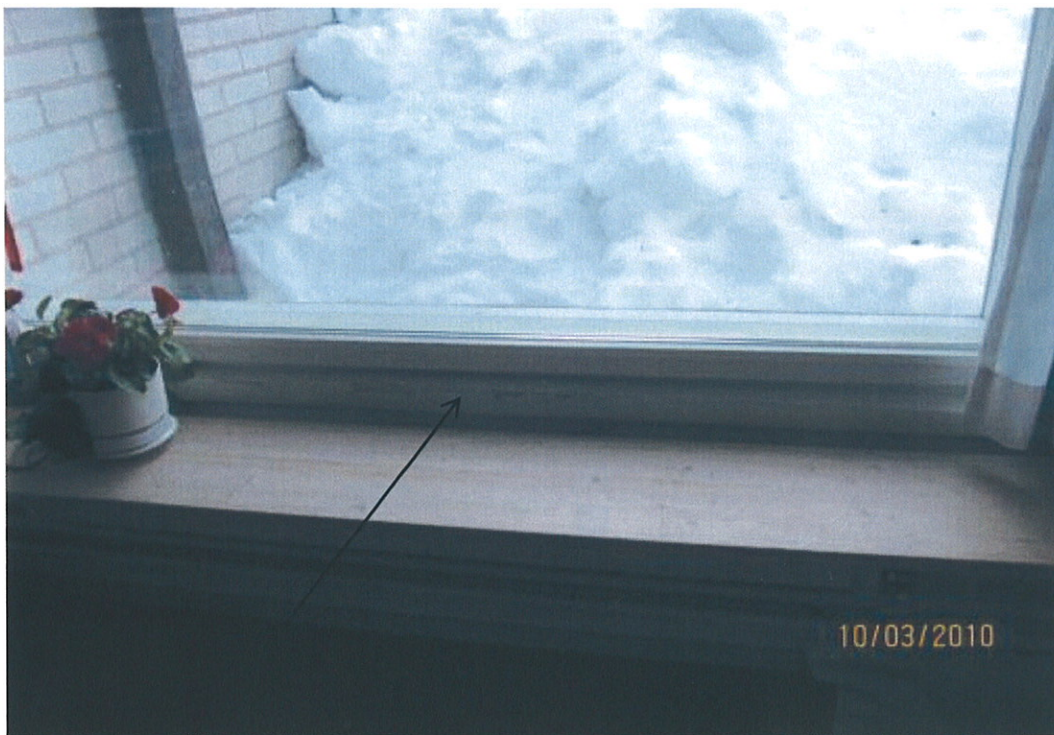
Pienen huoneen ikkunan alla kosteusvauriojälkiä

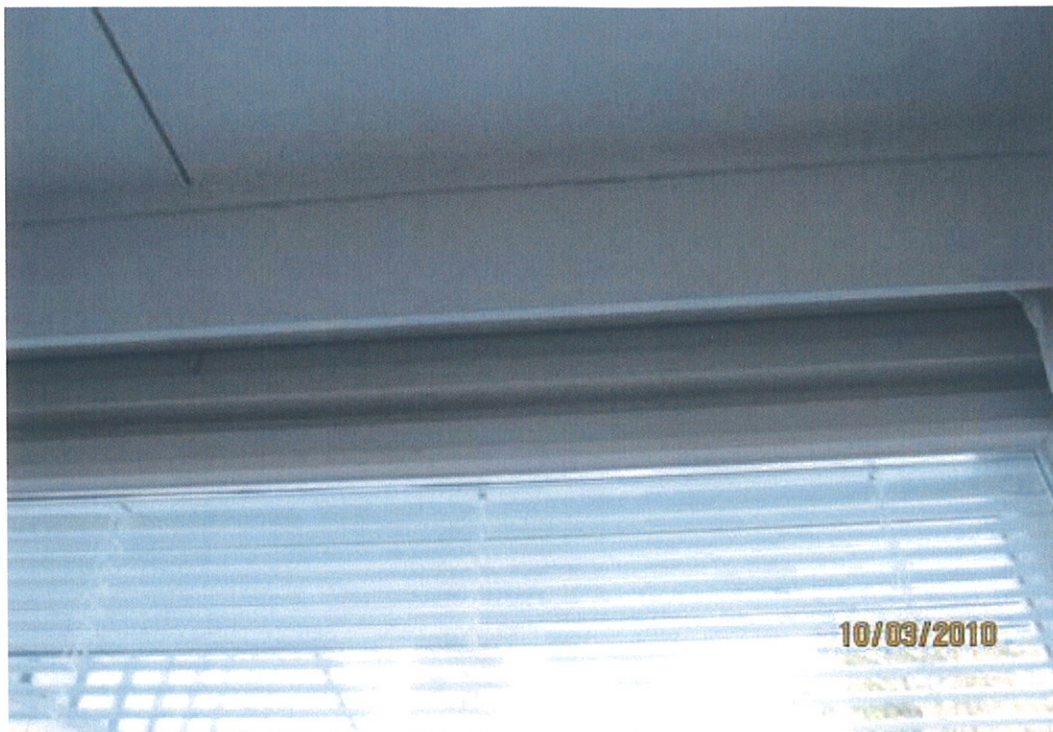
Ikkunan päältä tullut vesi sisälle

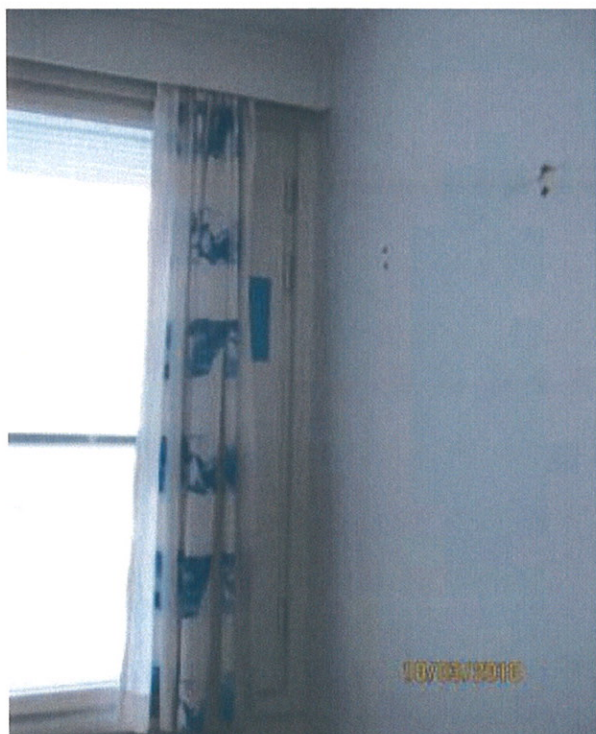
Ikkunan ja seinä välistä tullut vettä sisälle

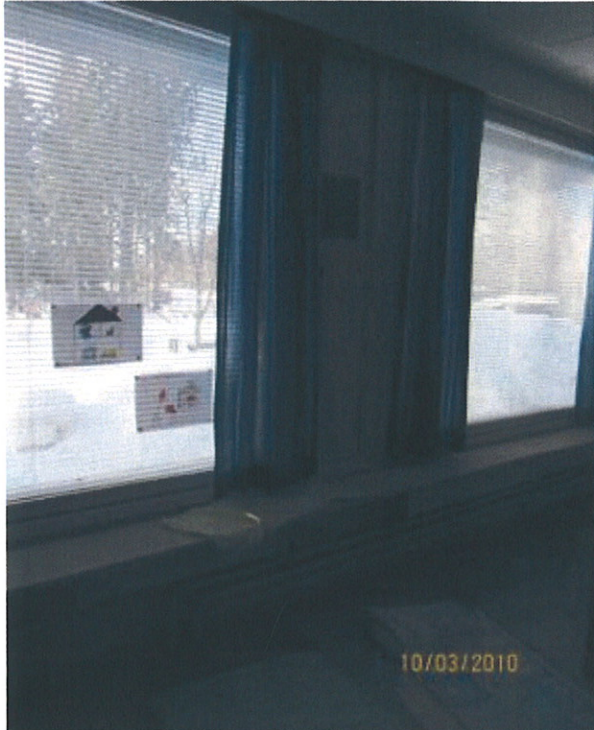
Ikkunoiden välistä vettä tulee sisälle
