Tutkimusraportti

## Rajatorpan koulu, vanha koulu, LVV -kuntotutkimus

Projekti 307139

25.9.2015

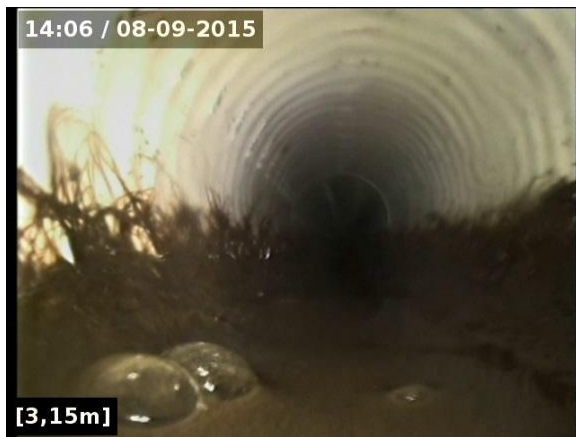
- Yhdessä linjassa on juurikasvustoa, joka aiheuttaa padotusta (TV5\_SO)
- Muilta osin järjestelmän toiminnallinen kunto on hyvä

kuva 2. Kuvaus TV5\_SO rakennuksen etupihan sivua, linjassa on juurikasvustoa.

- Rakennuksen etupihan (pohjoissivu) sivua kulkevan linjan huuhtelu ja juurien poisto

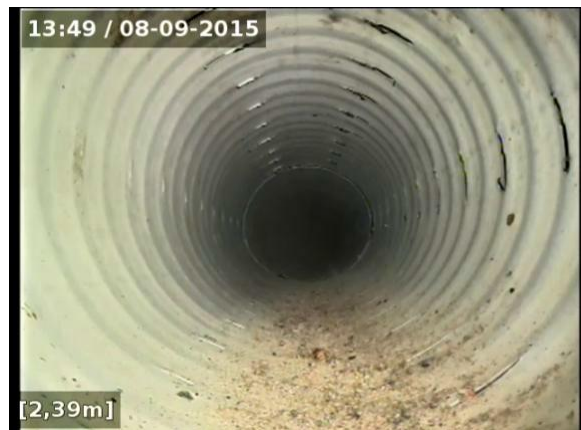
kuva 3. Muilta osin salaojissa ei havaittu toimintaa merkittävästi heikentäviä puutteita.

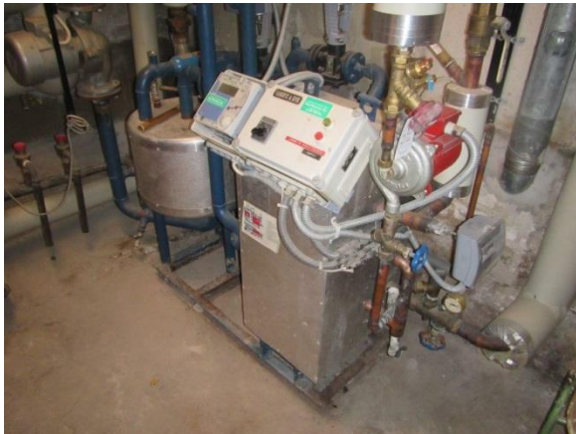
Kuva 4. Kaukolämmön alajakokeskus.

Lämmitysjärjestelmän putket ja patterit ovat hyväkuntoisia (KL5), eikä niillä ole kokonaisvaltaista uusimistarvetta tarkastelujaksolla (10 vuotta). Tulevat uusimistarpeet kohdentuvat kaukolämmön alajakokeskukseen, patteri-, linjasulku- ja säätöventtiileihin, sekä lämmitysverkoston perussäätöön. Nämä toimenpiteet on suositeltavaa suorittaa 1 – 3 vuoden kuluessa.

- G11 Kaukolämmön alajakokeskuksen uusiminen

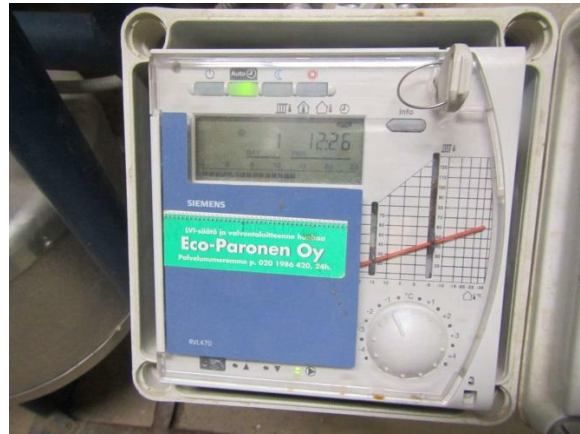
Kuva 5. Lämmöntuotantolaitteiden säätölaite.

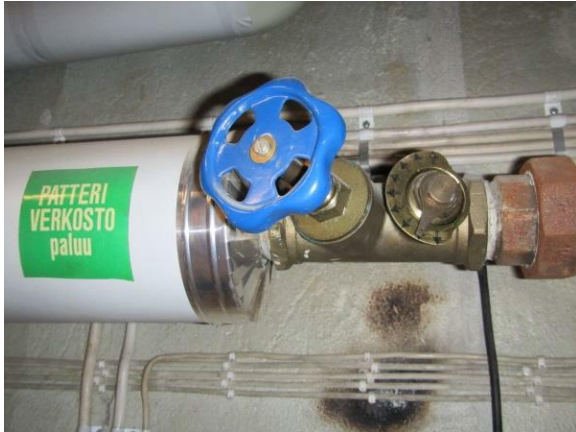
Kuva 6. Patteriverkoston linjasäätöventtiili 1980-luvulta

Patteriverkoston patteriventtiilit, sekä linjasäätö- ja sulkuventtiilit ovat teknisen käyttöikänsä lopussa.

- G12 Patteri- ja linjaventtiilien uusiminen ja lämmitysverkoston perussäätö

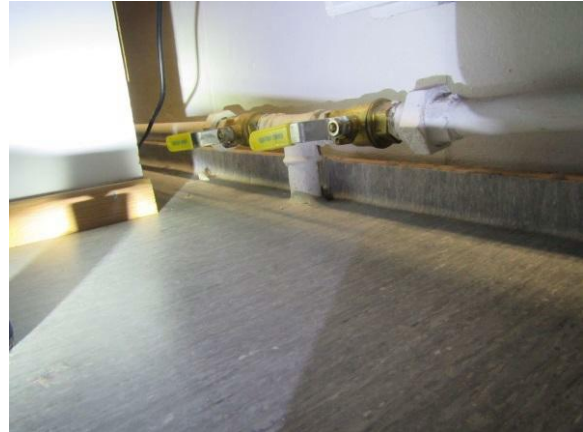
Kuva 7. Patteriverkoston sulkuventtiili 1980-luvulta.

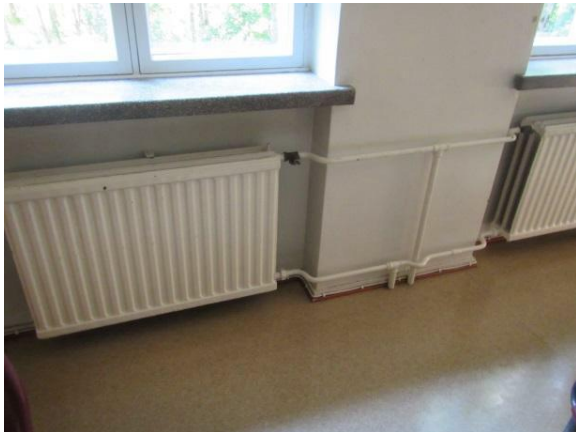
Kuva 8. Luokkatilojen teräslevypattereita.

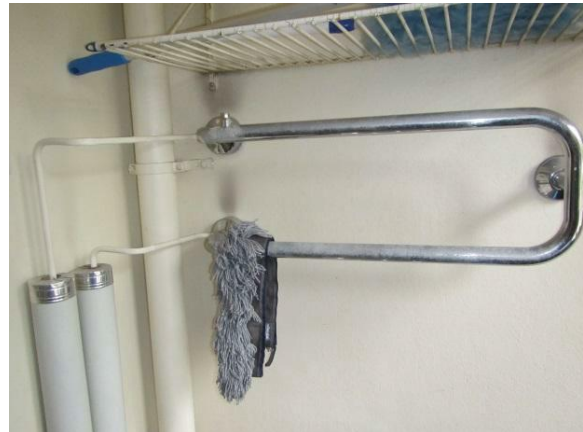
Kuva 9. Siivouskomeron käyttövesipatteri.

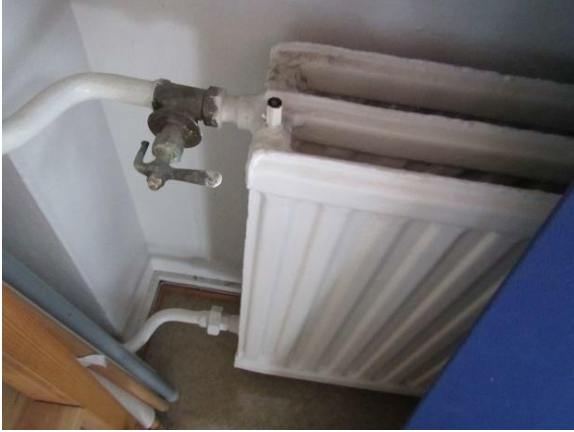
Kuva 10. Alkuperäinen patteriventtiili ja patteri.

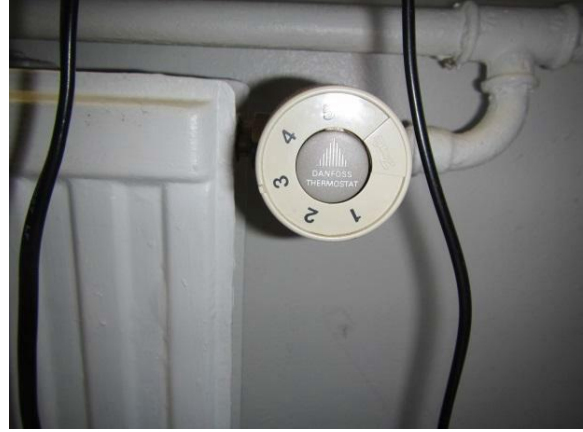
Kuva 11. Uusittu patteriventtiili (1970- luvun malli).

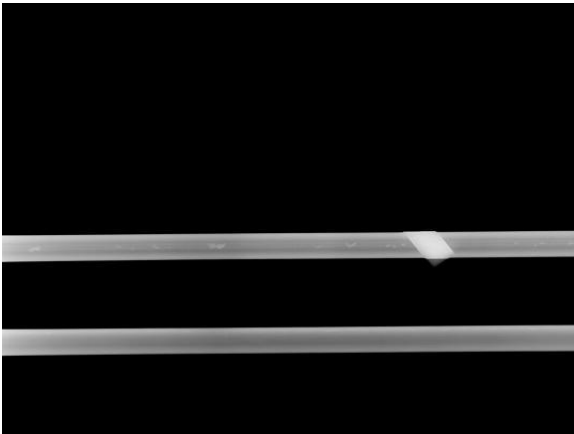
Läpivalaisukuvauksen perusteella lämpöjohtojen kunto todettiin hyväksi (KL 5). Lämpöjohdoissa ei havaittu merkittävää korroosiota tai merkittäviä sakkakertymiä.

Kuva 12. Lämpöjoissa ei ole merkittävää korroosiota (KL5).

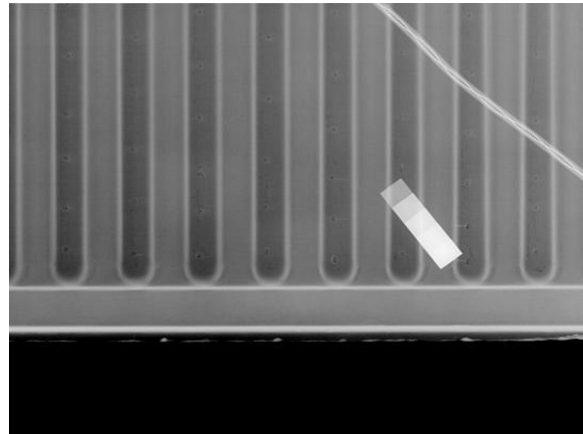
Myös pattereiden kunto on läpivalaisukuvausten perusteella hyvä.

Kuva 13. Patterissa ei ole merkittävää korroosiota.

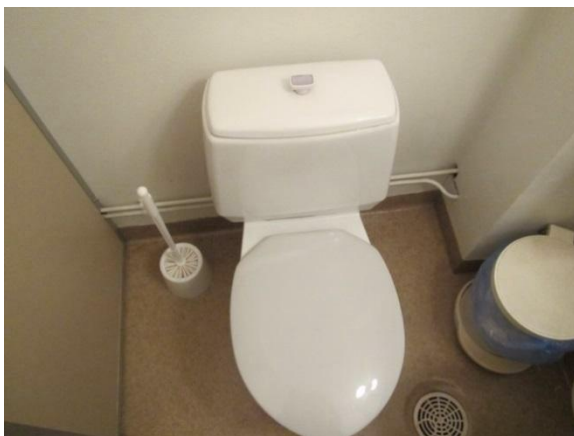
Kuva 14. WC-istuimet ovat 1-toimi laitteita.

Vesi- ja viemärikalusteet ovat pääosin ikääntyneitä malleja, joiden tekninen käyttöikä on lopussa. Kalusteet on järkevää uusida tulevan viemärisaneerauksen yhteydessä.

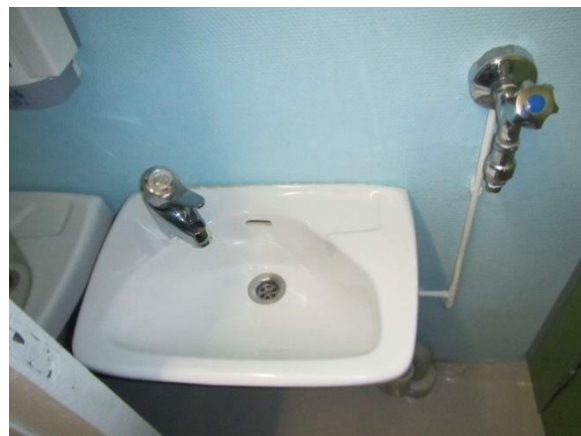
Kuva 15. 1-ote hanat ovat ikääntyneitä malleja.

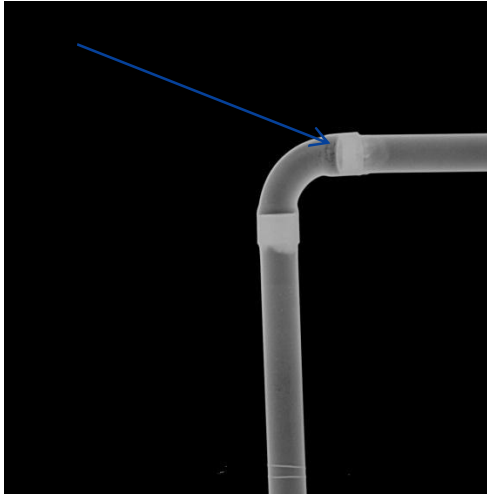
Läpivalaisukuvauksen perusteella vesijohtojen kunto on hyvä / tyydyttävä (KL4, KL5). Vesijohdoissa havaittiin pistekorrosiota (LV, LVK) ja laaja-alaista saostumaa (KV,LV).

Kuva 16. Pistekorroosiota juotoksessa (LVK).

Tutkimuksen perusteella suosittelemme vesijohtojen seuranta tutkimusta tarkastelujakson (10 vuotta) puolesta välissä. Vesijohdoissa ja venttiileissä voi esiintyä yksittäisiä vuotoja jo aikaisemmin (aktiivinen tarkkailu / uusittava tarpeen mukaan).

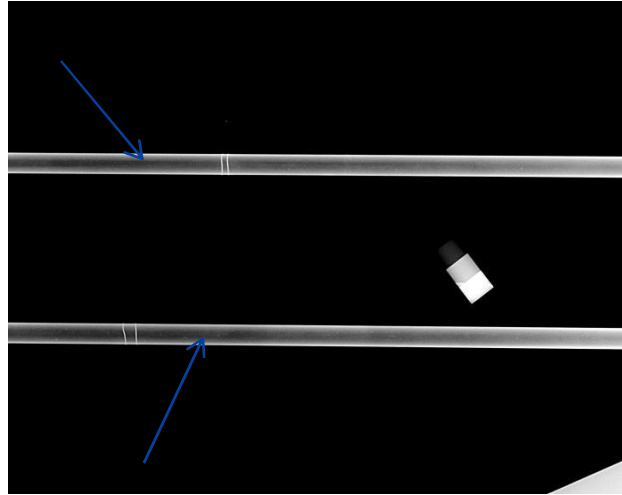
Kuva 17. Laaja-alaista saostumaa (KV, LV).

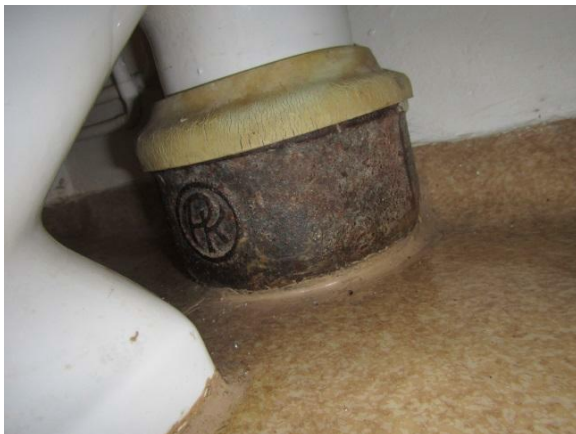
kuva 18. WC-istuimen alkuperäinen kytkentäviemäri (2 krs.).

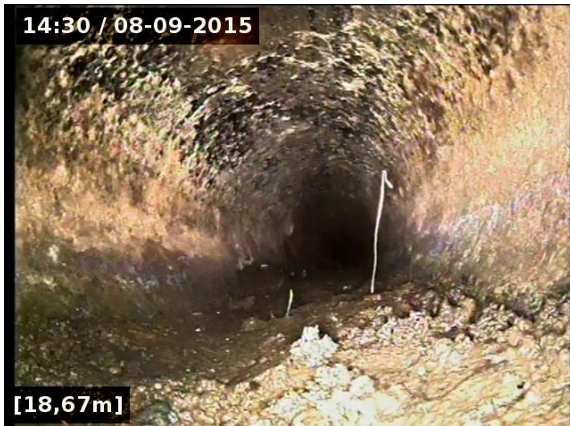
- pohjalinjan betoniputki on kulunut ja sisäpinta on paikoittain karkea, liitokset ovat paikoittain ristissä, loppupäätä kohden runsasta kiintokertymää

Kuva 19. Pohjaviemäriässä on runsasta kiintokertymää.

- G24 Pohja- ja pystyviemäreiden huuhtelu tarpeen mukaan

- G24 Jätevesiviemäreiden peruskorjaus

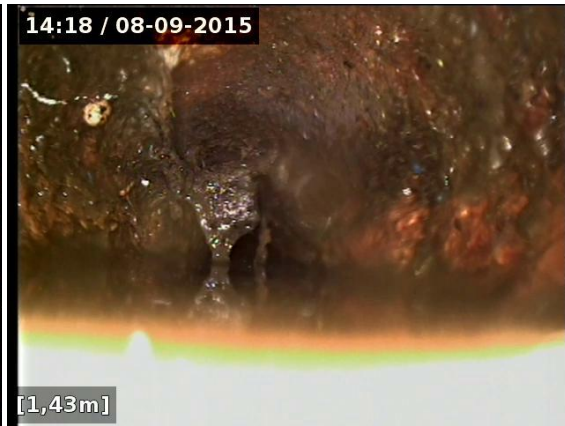
- valurautainen pystylinjan alapää / pohjaviemäri on osittain tukossa, putkessa padotusta, kiintokertymää ja vettä

Kuva 20. Pystyviemäriin alapäässä on padotusta.

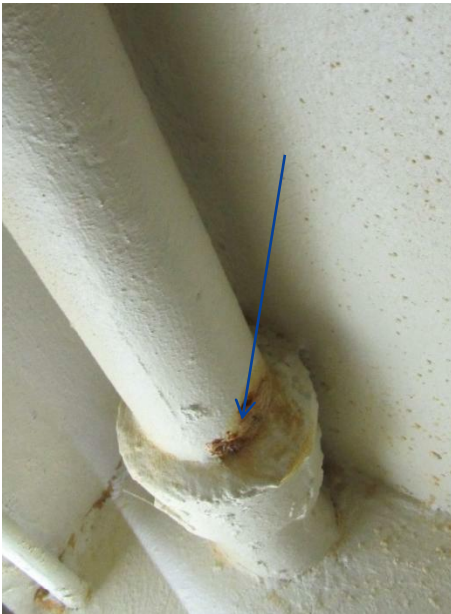
Pystyviemäreissä on pistemäistä syöpmää ja merkkejä grafitoitumisesta.

Kuva 21. Merkkejä grafitoitumisesta.

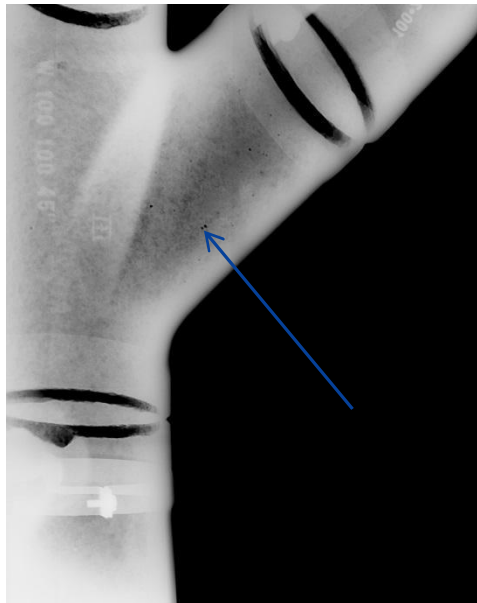
Kuva 22. Pistemäistä korroosiota pystylinjan haaraosassa.
