LVIS-TEKNINEN PERUSKUNTOARVIO

Rajatorpan ala-aste (vanha koulu), Vantaa

20.7.2015

PERUSKUNTOARVIO

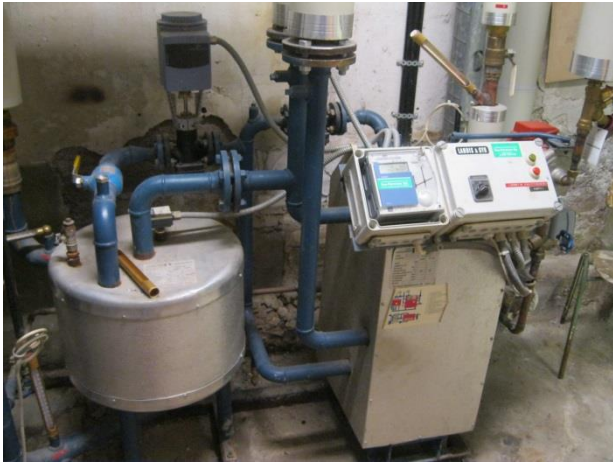
Tarkastushetkellä lämmönjakohuoneessa ei havaittu rikkiäisiä komponentteja (vrt. mm. pumput, venttiilit, jne.), eikä vuotoja lattialla. Lämmönsiirtimien käyttöikäksi on yleisesti arvioitu noin 25 vuotta.

Kuva 1. Lämmönsiirtimet, mallia Parcan.

Suosittellaan kaukolämpöpaketin uusimista lähivuosina.

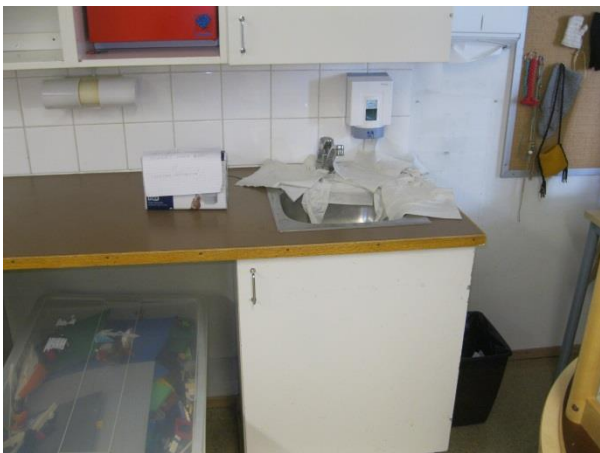
Osa tarkastetuista vesikalusteista oli todella huonossa kunnossa, esim. vanhan rakennuksen vesikalusteista kaksi (2) sekoittajaa vuoti hanan juuresta tarkastushetkellä (toinen vuotavista hanoista olisi aiheuttanut vesivahingon). Lisäksi kohteessa pitäisi huomioida mm. hanojen kääntyvyys, vrt. liitteen valokuva 1.

Kuva 2. Tarkastushetkellä vuotanut hana (vanha rakennus ja tyttöjen käsityöluokka).

Vesikalusteet kokonaisuudessaan tarkastetaan uudelleen ja korjataan mahdollisimman pian. Kuntoluokka 4.

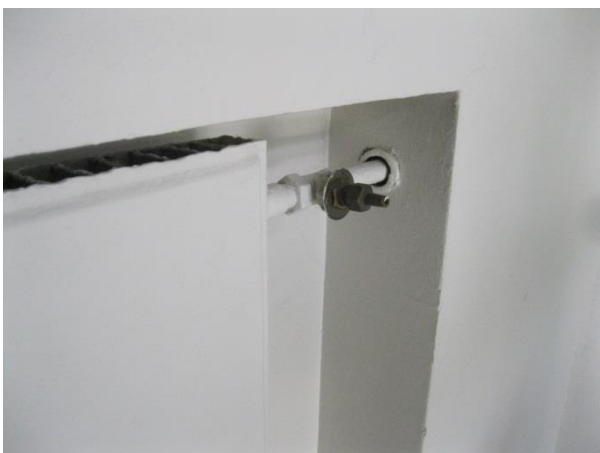
Patteriventtiilit ovat alkuperäisiä, vrt. kuva 3. Kiinteistön patterit olivat kunnoltaan tyydyttävässä kunnossa (ei havaittu vuotoja).

Kuva 3. Kiinteistössä vanhat patteriventtiilit.

Alkuperäiset lämpöjohtoverkoston venttiilit uusitaan, mitataan ja tasapainotetaan lähivuosina.

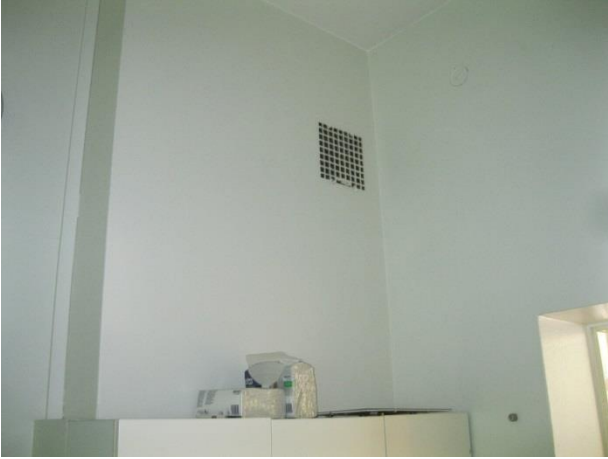
Nykyinen ilmanvaihtojärjestelmä ei ole riittävä, huomioiden nykyiset suositukset ja määräykset.

Kuva 4. Kiinteistössä osittain painovoimainen ilmanvaihto, vrt. kuvan päätelaite.

Lisäksi mahdollisen laajemman lvi-saneerauksen yhteydessä suositellaan ilmanvaihtojärjestelmän uusimista koneelliseksi tulo- ja poistoilmanvaihtojärjestelmäksi. Lisäksi järjestelmässä tulisi olla lämmöntalteeottoyksikkö.

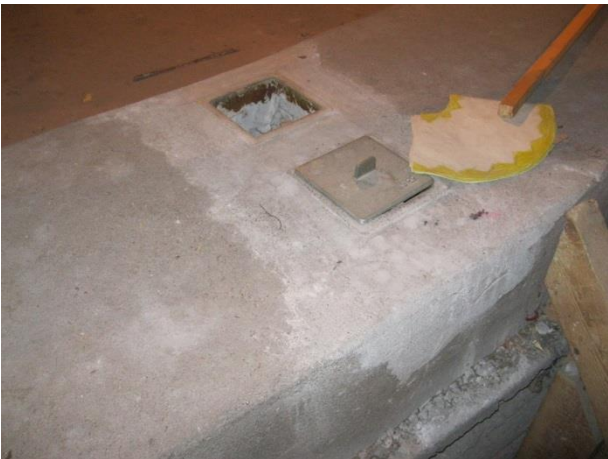
Kuva 5. Ullakolla olevasta vaakakanavasta (iv) puuttui tarkastusluukku.

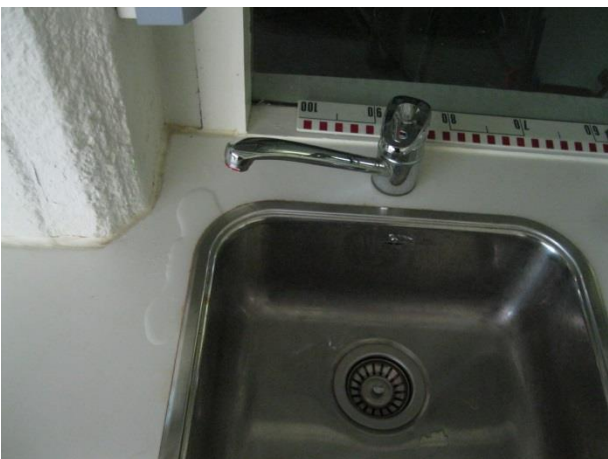
Kuva 6. Huomioitavaa, että säätämätön hana saattaa aiheuttaa vesivahingon.

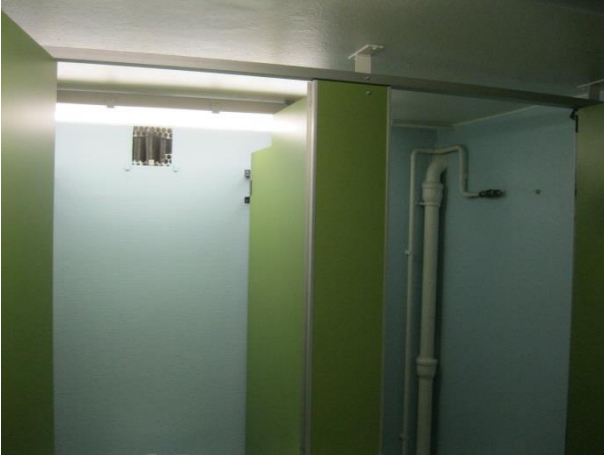
Kuva 7. WC-tilan päätelaite (iv) puuttui tarkastushetkellä.

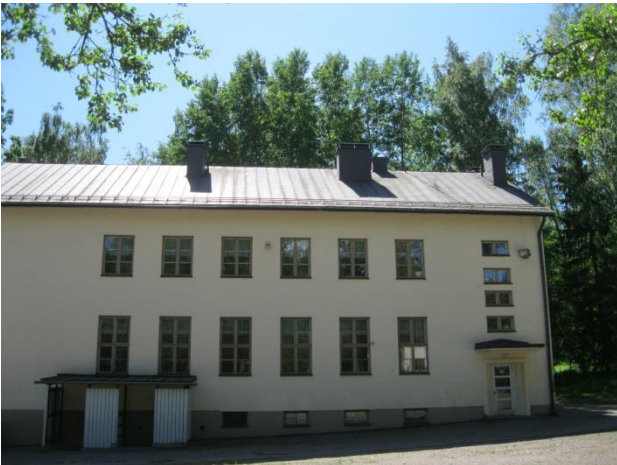
Kuva 8. Vesikatolla sijaitsevat ilmanvaihtohormien ulospuhallus aukot.

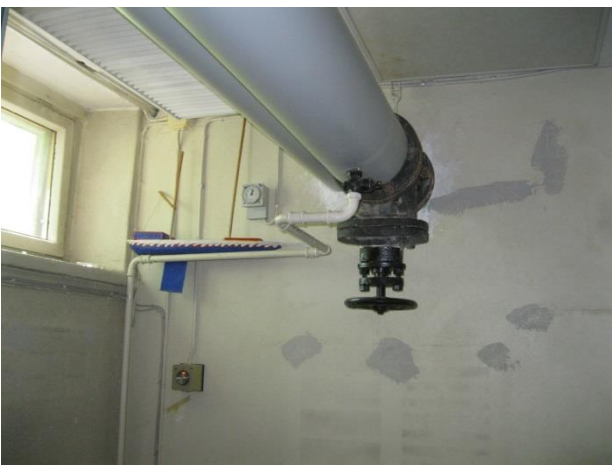
Venttiilit olivat tarkastetulta osin alkuperäisiä.

Kuva 9. Esimerkkikuva vanhasta sulkuventtiilistä.
