RAKENNUSTEKNINEN PERUSKUNTOARVIO

Rajatorpan koulu, Vantaa

13.7.2015

PERUSKUNTOARVIO

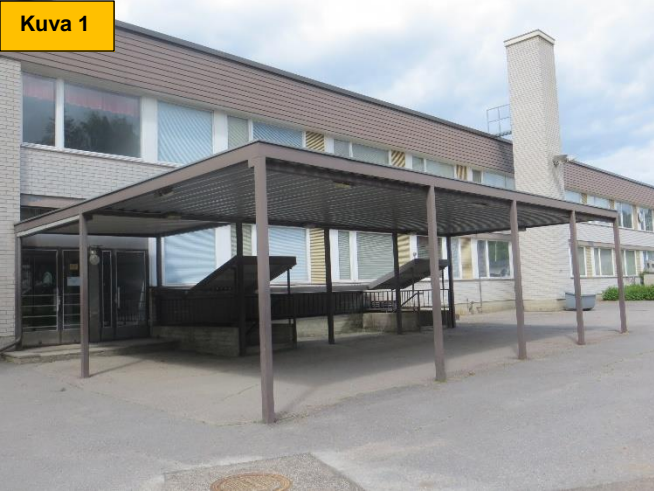
Kuva 1

Pääsisäänkäynnin vieressä oleviin wc-tiloihin vievän portaikon katosrakenne on liian matala aikuiselle. Katos on myöskin osittain turvallisuusriski, sillä sen päälle pääsee lapset helposti kiipeämään.

Kuva 1. Etelä-itäpäädyn sisäänkäyntikatos ja WC-tilojen portaikko.
Kuva 2. WC-tilojen portaikko ja katosrakenteet.

WC-tiloihin vievän katosrakenteen perusparannus. Katoksen nostaminen tms.

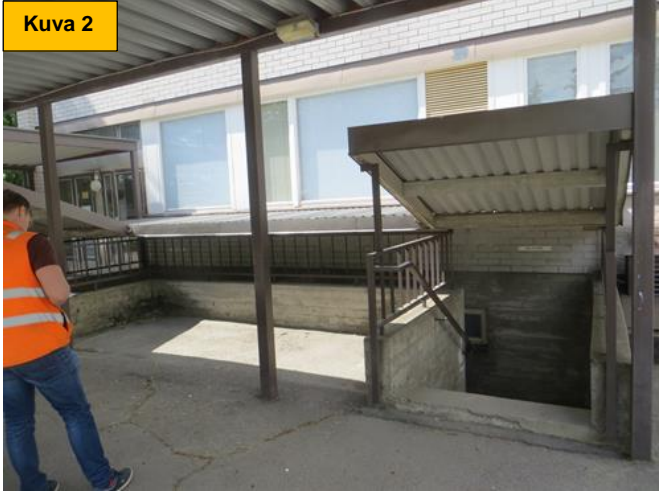
Kuva 2

WC-tiloihin vievän portaikon paikalla valetut teräsbetonirakenteet ovat jo peruskorjausta vailla.

Teräsbetonirakenteisen wc-portaikon sekä oviedustojen askelmien betoniosien peruskorjaus.

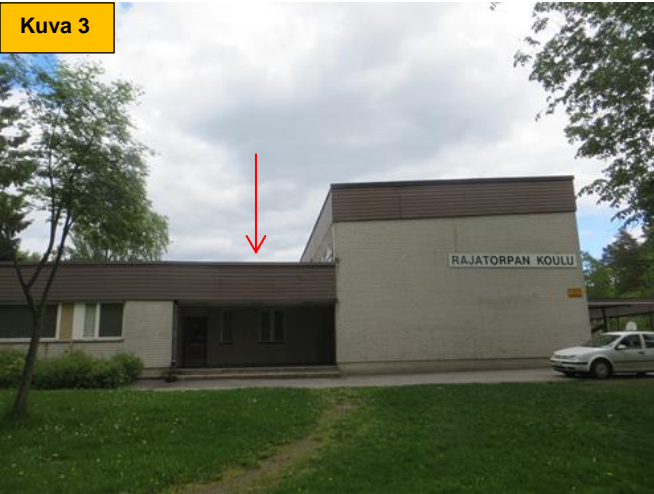
Kuva 3

- Matalan rakennuksen katosrakenteen painuma, joka on todennäköisesti aiheutunut lumikuormista.

Kuva 3. Matalan rakennusosan katosrakenteen painuma eteläpäädyssä.
Kuva 4. Matalan rakennusosan eteläpään syöksyputken vedet kastelevat sokkeliulkoseinää.

- Laajennusosan yläpohjarakenteen kuntotutkimus ja palkin painuman tutkimus
- Julkisivun betoniosien kuntotutkimus (myös alustatilan kantava laatta).

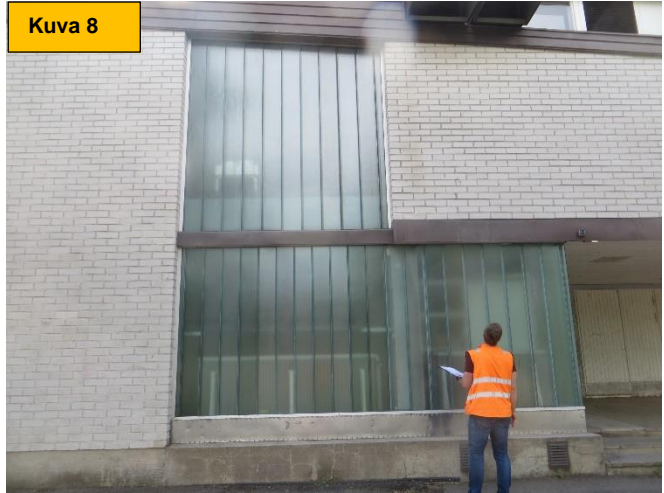
Sokkelipinnoilla havaittiin toistuvasti pitkittäis- ja verkkohalkeilua sekä sammalkasvustoa ja kosteusjälkiä.

Kuva 8. Pohjoispään lasiruutuelementit. Sokkelipinnoilla näkyy verkkohalkeilua.

Alapohjan ja perusmuurin halkeamat sekä liikuntasalin kantavan laatan kunto tutkitaan tarkemmin betonirakenteiden kuntotutkimuksessa.

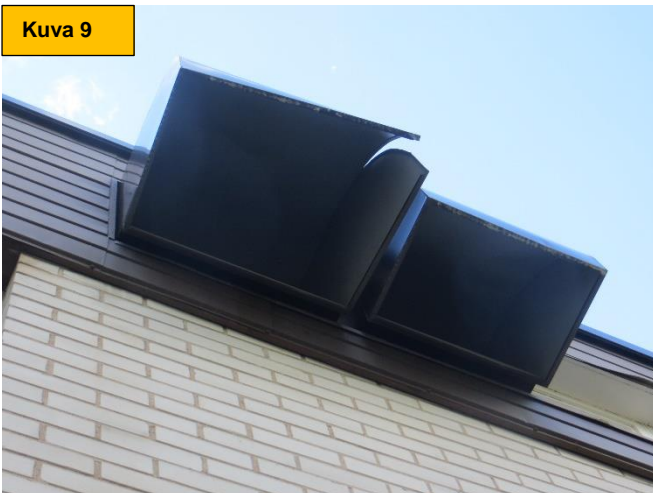
Kuva 9. Tuloilmakanavan pellitys rikki pohjoispäässä. Ks. LVI-raportti.

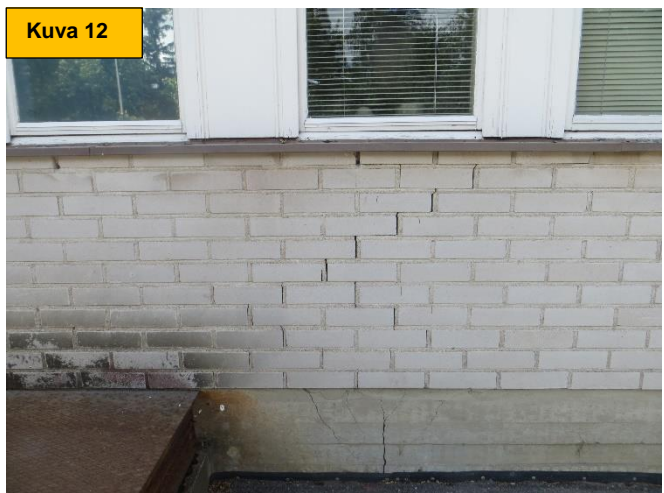
Julkisivutiilien muurauslaasteissa havaittiin toistuvasti halkeamia ja rapautumia. Joissakin yksittäisissä tiilissä havaittiin halkeamia. Tiilijulkisivu on yleisesti jo kuluneen ja likaisen näköinen.

Kuva 12. Julkisivutiilien muurauslaasteissa halkeilua. Sokkelipinnoilla halkeamia.

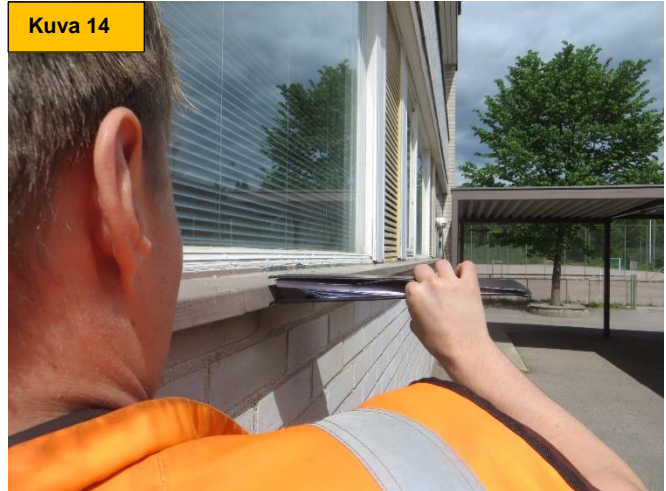
Kuva 14

Kuva 13. Yleiskuvaa julkisivusta itäisivulla.
 Kuva 14. Ikkunapeltien pintakallistukset ovat heikot.

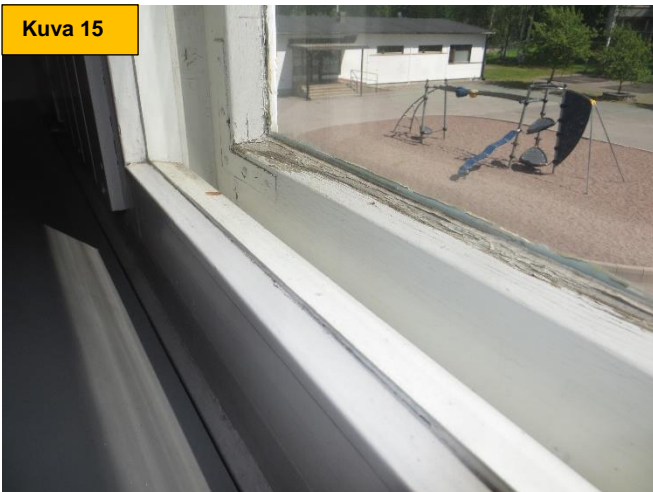
Kuva 15

Ikkunoiden ulkopuitteiden kunto on etenkin etelä-länsisivulla huono. Maalipinnat hilseilevät ja puitteissa on lahoa. Karmiväleissä on kosteusjälkiä ja lahoa. Lämpökuvausraporttien perusteella ikkunat ovat hyvin epätiivitä. Tuuletusikkunaluukkujen tiiviys ja toimivuus on huono.

Kuva 15. Alkuperäiset 2-lasisten puikkunoiden ulkopiitteet ja karmivälit ovat kuluneet.
 Kuva 16. Tuuletusluukkujen lukitusmekanismi ei toimi kunnolla ja ikkunat ovat epätiivitä.

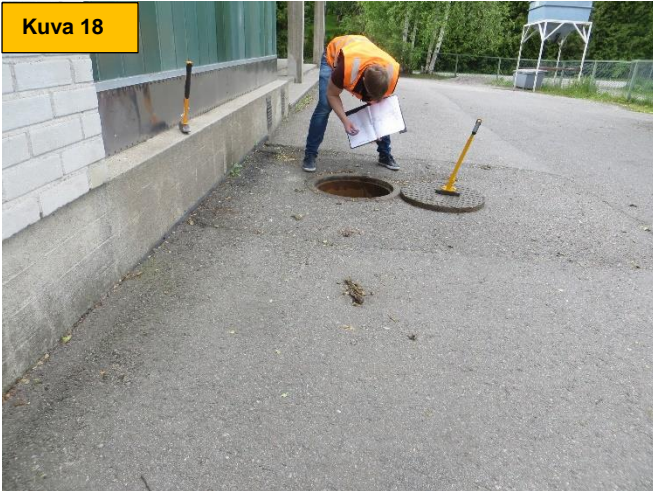
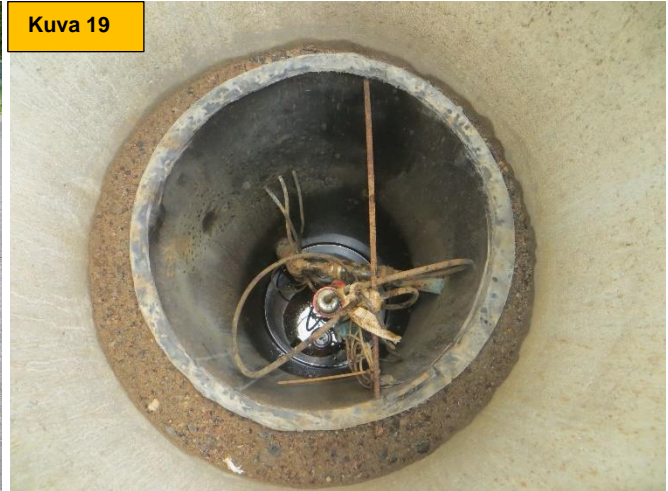
Perusvesien poisto on järjestetty neljällä erillisellä pumppaamolla. Ainakaan eteläsivun pumppaamo ei tarkastuksen perusteella toimi.

Kuva 18 ja 19. Perusvesipumppaamo pohjoispäädystä.

Perusvesipumppaamojen toiminnan tarkastus kiireellisesti.

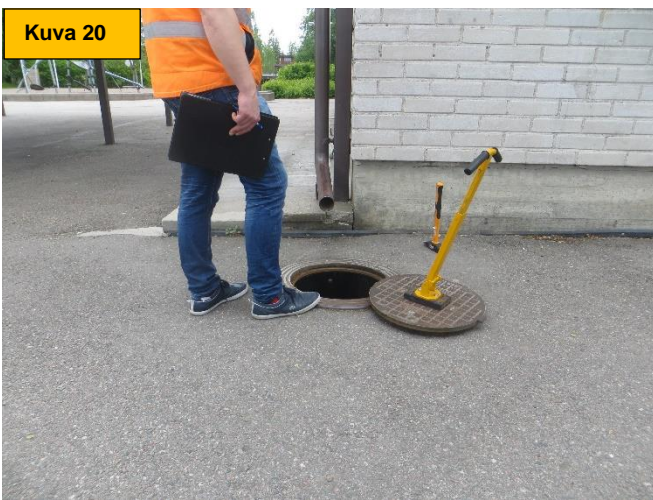
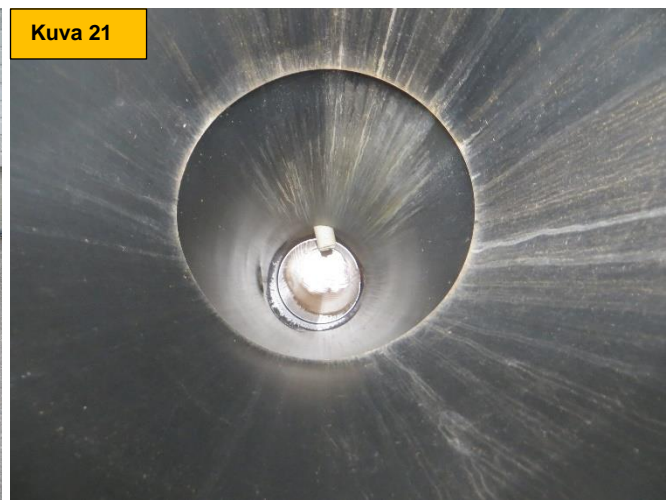
Salaojien tarkastuskaivot ovat näkyvillä rakennuksen ympärillä. Tarkastetuissa kaivoissa oli vettä. Vikoja ei havaittu, mutta salaojien huuhtelu ja kuvaus on jo aiheellista.

Kuva 20 ja 21. Salaojien tarkastuskaivo ja salaojaputki pohjoisnurkalla. Kaivossa oli vesi juoksupinnan alapuolella.

Salaojien tarkastus ja kuvaus lähivuosina.

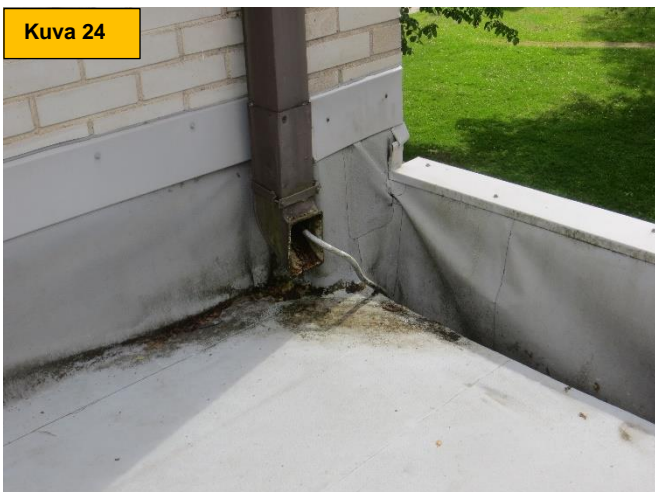
Kuva 24. Matala rak.osa. eteläpään pvc-katteessa on pussiintuneita osia ja mahdollisia vuotokohtia.
Kuva 25. Matala rak.osa, sadevesikouru.

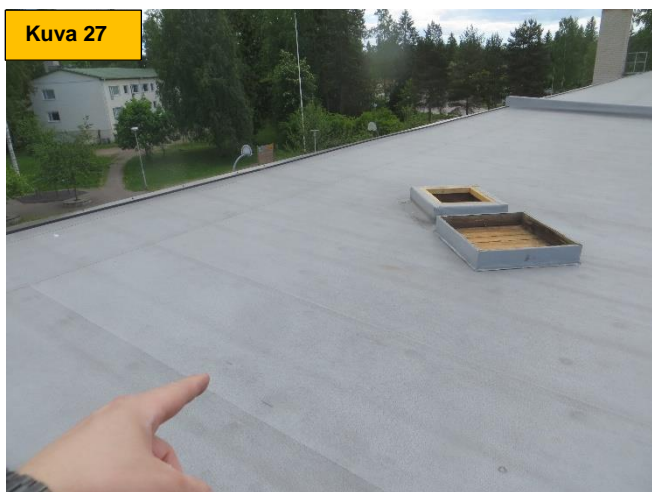
Kuva 26. Korkea rak.osa, yleiskuvaa vesikatolta. Ei kulkusiltoja tms.
Kuva 27. Korkea rak. osa, PVC-katteessa havaittiin joitakin reikiä. Luukku yläpohjaonteloon.

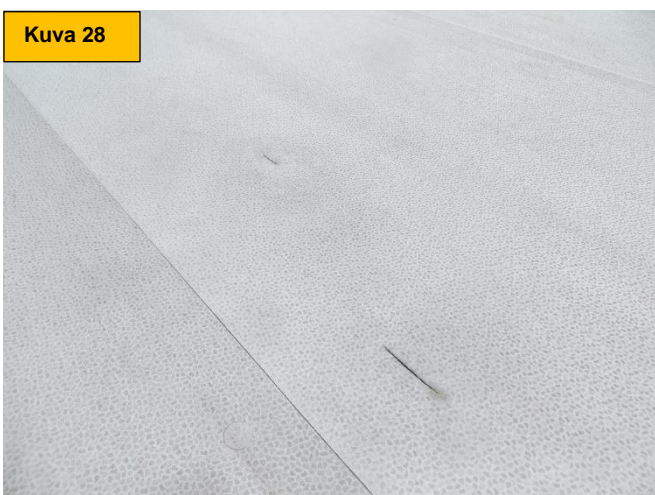
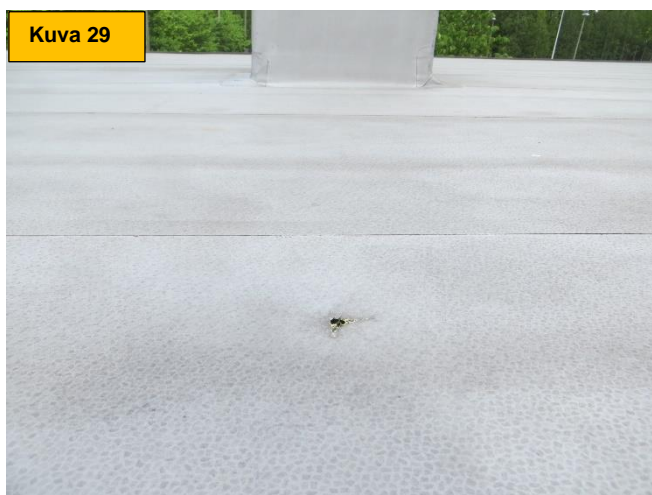
Kuva 28 ja 29. Katolle syntyneitä reikiä. Suurin osa rei'istä on syntynyt, kun pellin päälle koolatun puun naulankantaan on astuttu.

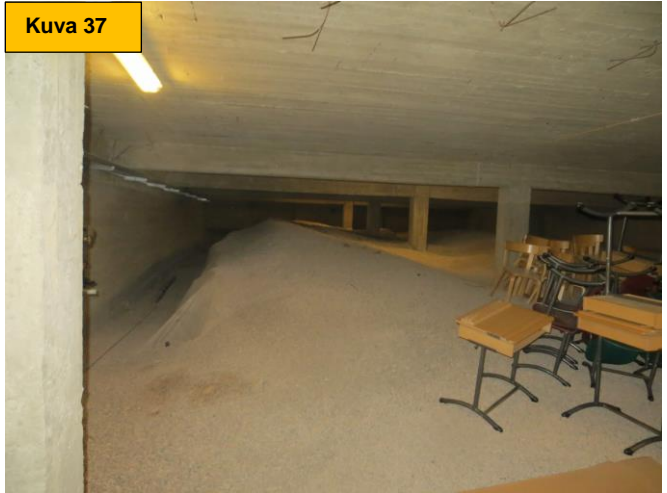
Kuva 37

Tila on aistinvaraisesti hyväkuntoinen. Tuuletus toimii hyvin, eikä kosteusrasitusta havaittu rakenteissa tai täyttömaassa. Tilaan on varastoitu pöytiä ja tuoleja sekä muuta sinne kuulumatonta tavaraa.

Kuva 37. Liikuntasalin alapuolinen tuulettuva alustatila ok. Varastoitu tavara ei kuulu tilaan.

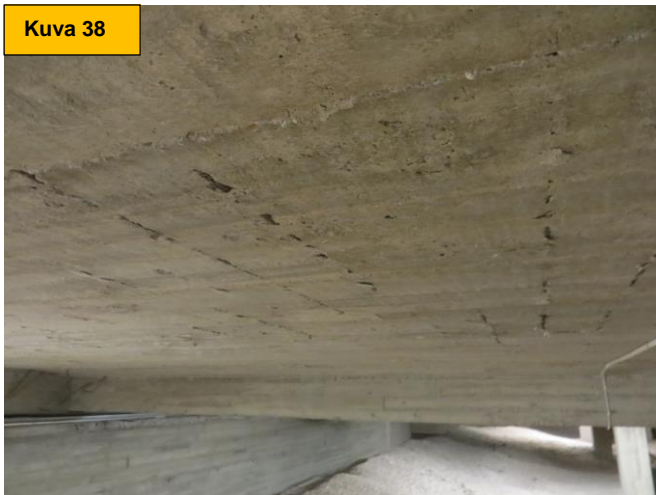
Kuva 38

Pohjoispäädyssä kantavan laatan alapinnassa on lämmöneristys, muualla lämmöneristystä ei ole. Kantavan laatan pintateräksiset ovat useassa kohtaa näkyvillä ja ruosteessa. Rakenteellisia merkittäviä vaurioita ei kuitenkaan kantavassa laatussa havaittu.

Kuva 38. Alustatilan kantavan laatan alapinnoilla on teräkset näkyvillä ja ruosteessa. Suositellaan tarkemman kuntotutkimuksen suorittamista.

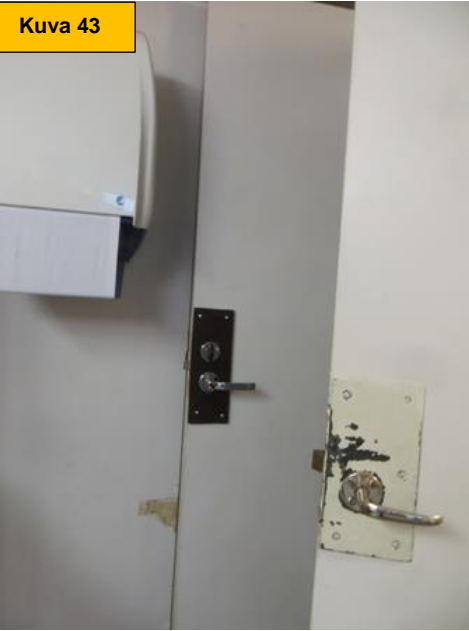
Kuva 43

Tilojen kunto on välttävä, osin heti korjauksia vailla. Lattia-, seinä- ja kattopinnat ovat alkuperäiskunnossa ja kuluneita, mutta kosteusvaurioita ei havaittu. Kevyet wc-väliseinät ovat ovineen huonokuntoisia. Osa ovista on rikki, eikä niitä saa lukkoon. WC-pytyjä on halki ja niitä on tiivistetty elastisilla massoilla. Lämpökuvauksen perusteella tilat ovat hyvin viileitä talvisin.

Kuva 43. WC-tilojen kevyet ovet ovat heikkokuntoisia.

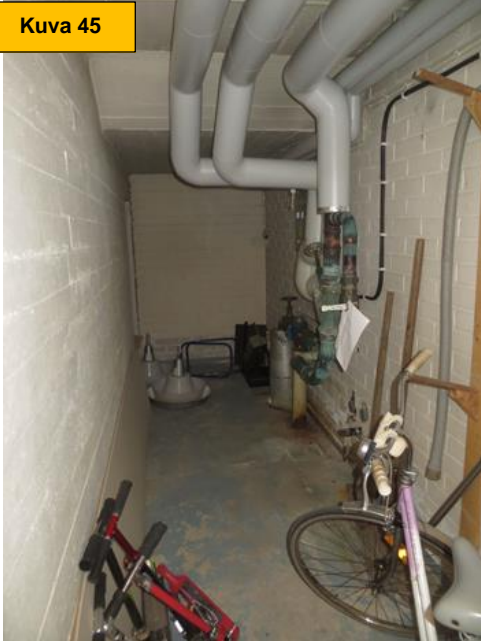
Kuva 45

Paikallisia kohonneita pintakosteuslukemia havaittiin vesimittaritulossa sekä kellarikäytävällä keittiöhenkilökunnan sosiaalitilojen edessä. Lisäksi paikallista mikrobihajua havaittiin kellarin vesimittaritulossa.

Kuva 44. Kellarikäytävät ovat siistejä, merkittäviä kosteusjälkiä tms. kosteusongelmaan viittaavaa ei havaittu.
 Kuva 45. Vesimittaritallassa havaittiin mikrobiperäistä hajua.

Paikalliset alapohjan kosteusalueet tutkitaan tarkemmin. Ks Liite 3 kosteusmittaustulokset tulkintoihin.

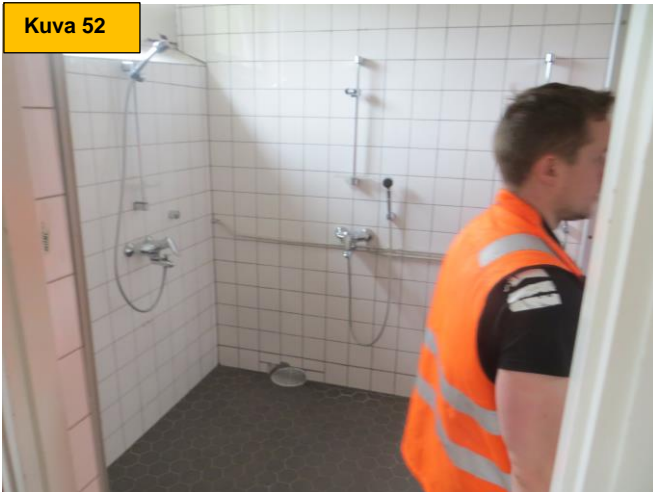
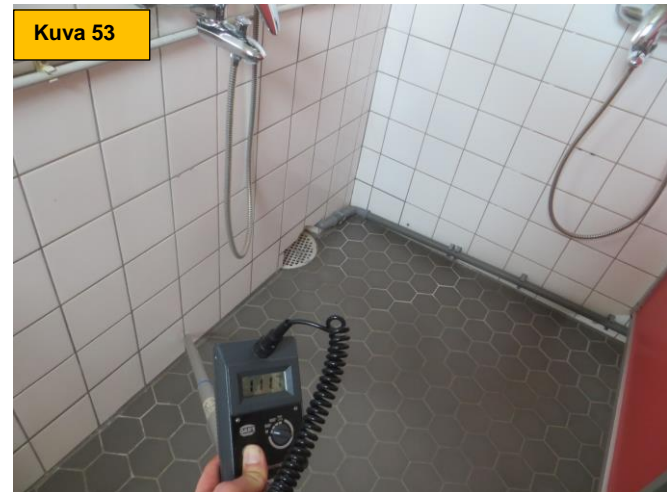
Märkätilaseinien alaosilla havaittiin selvästi koholla olevia pintakosteuslukemia sekä kopolaattoja (laatta irti pohjastaan), joka viittaa vesieristyksen heikkoon kuntoon. Lattiapinnoilla ei havaittu koholla olevia pintakosteuslukemia. Puku- ja pesutilojen yleiskunto on tyydyttävä/huono.

Kuva 52 ja 53. Liikuntasalin märkätila, pintakosteudet koholla seinien alaosilla. Yleisesti märkätilat ja pukuhuoneet ovat peruskorjausta vailla.
