RAKENNUSTEKNINEN PERUSKUNTOARVIO

Rajatorpan ala-aste (vanha koulu), Vantaa

17.7.2015

PERUSKUNTOARVIO

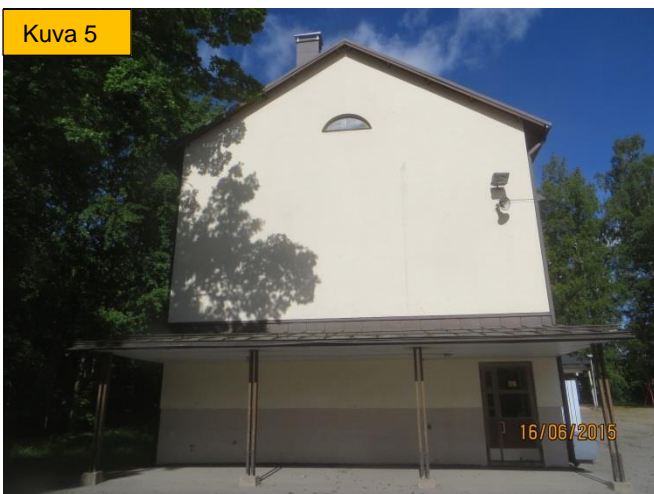
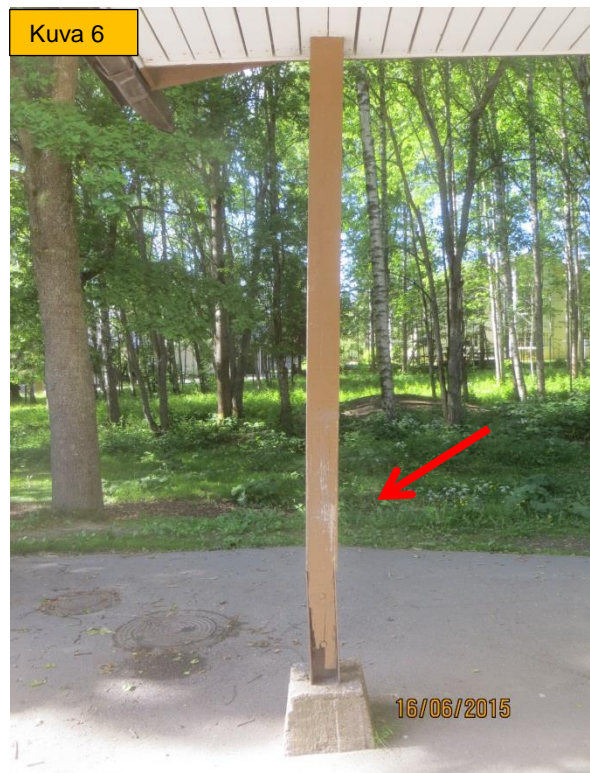
- Itäpäädyn pitkän katoksen kantavien pilareissa on nurjahdustaipumia ja niiden alaosissa on lahoa (kuvat 5 ja 6).
- Vesikaton lapetikkaiden kiinnitys on repeytynyt irti ja niiden käyttäminen on vaarallista.

Itäisivulla on koko rakennuksen päädyn levyinen puurakenteinen katos. Katosten kantavien puupilareiden alaosat ovat paikoin pahasti lahovaurioituneet. Lisäksi pilareissa vaikuttaisi olleen ylikuormitus, sillä niissä havaittiin selviä nurjhdustaipumia (ks. valokuvat).

Kuvat 5 ja 6. Itäpään sisäänkäynnin yhteydessä oleva pitkä katos. Puurakenteiset pilarit ovat taipuneet (nurjahdus). Suositellaan akuuttia uusimista.

- Itäpäädyn pitkän katoksen pilarien uusiminen.
- Vesikaton lapetikkaiden kiinnityksen uusiminen, jonka jälkeen vesikaton kunto tarkastetaan.
- Kellarikerroksen luokan 1 epätiivis luukku tehdään ilmatiiviiksi.

Akuuttina toimenpiteenä itäisivun katosrakenteen kuormitus tarkastetaan ja kantavat pilarit uusitaan. Työ suositellaan tehtäväksi ennen seuraavaa talvea.

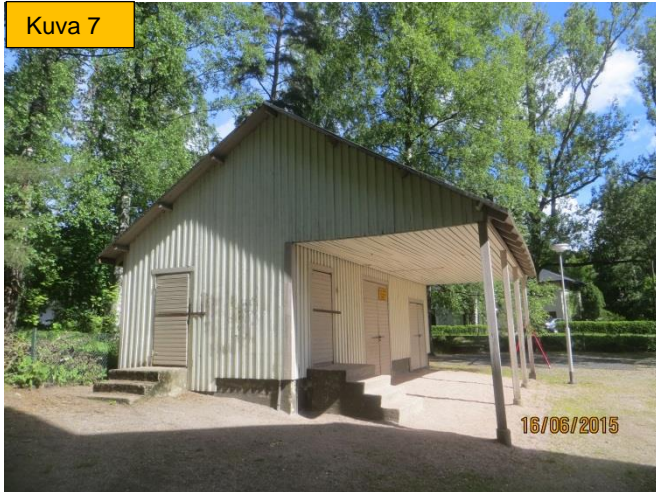
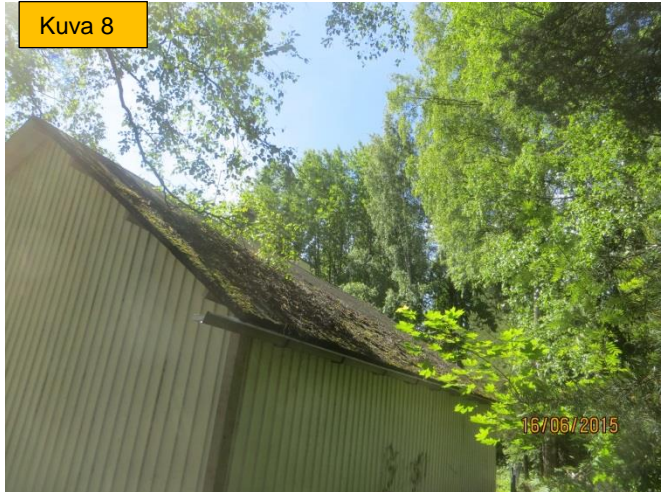
Rakenteissa ei havaittu merkittäviä tai akuutteja vikoja. Vesikatteen arvioitiin olevan hyväkuntoinen, mutta puhdistusta vailla. Julkisivut ja kantavat puupilarit ovat kunnostusmaalausten tarpeessa lähivuosina. Sokkeli- ja porrasosat ovat pienehköjä betonikorjauksia sekä kunnostusmaalausta vailla.

Kuvat 7 ja 8. Pihalla sijaitseva ulkovarasto. Länsipuolen katolla on sammalta ja lehtiä.

Ulkovaraston julkisivut puhdistetaan ja maalataan. Sokkeli- ja porrarakenteisiin tehdään betonikorjauksia ja pinnat maalataan.

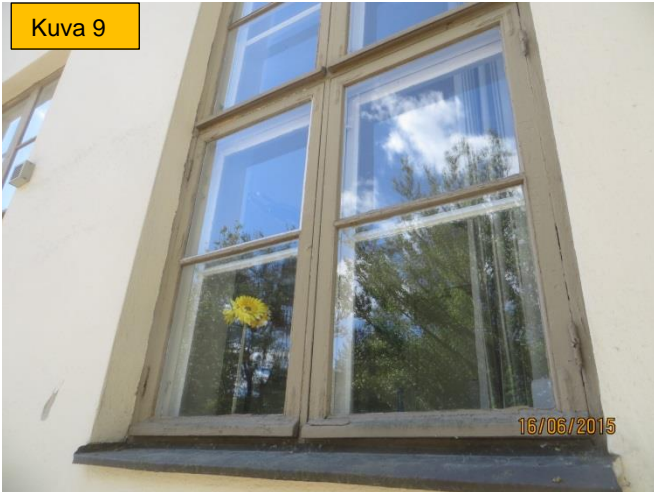
Ulkopuitteiden maalipinnat ja kittaukset ovat kuluneet ja yleisesti ikkunoiden ulkopuitteiden kunnostuskorjaus on käsillä lähivuosina. Kaikki lasit vaikuttivat ehjiltä. Ulkopuitteiden kunto on heikko etenkin eteläsivulla, jossa alapuitteissa havaittiin jo paikoin lahoa. Pohjoissivulla ulkopuitteiden kunto on välttävä.

Kuva 9. Pohjoispuolen ikkunoiden ulkopuoliteiden kunto on välttävä.
 Kuva 10. Eteläpuolen ikkunoiden ulkopuoliteiden kunto on heikko.

Ikkunoiden ulkopuitteet kunnostetaan ja puitteiden lahot puuosat uusitaan lähivuosina. Korjauksen yhteydessä myös ikkunapellit huoltomaalataan.

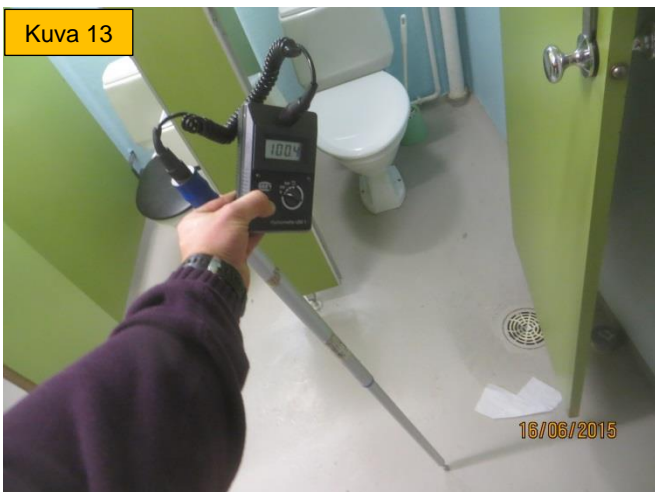
WC-pytyt sekä väliseinät ja wc-ovet ovat toimivia. Tilat ovat käyttökelpoisia, mutta pintakosteusmittausten perusteella tiloja täytynee tutkia tarkemmin.

Kuva 13. Poikien WC-tilat. Pintakosteusmittauksissa havaittiin koholla olevia arvoja.
 Kuva 14. Yleiskuvaa WC-tiloista.

Tarkempien kosteustutkimusten perusteella päätetään myös WC-tilojen korjaustarpeesta. Varaudutaan paikallisiin kapillaarikatkokorjauksiin sekä lattiapintamateriaalien uusimisiin. Kustannukset huomioitu kohdassa F1.

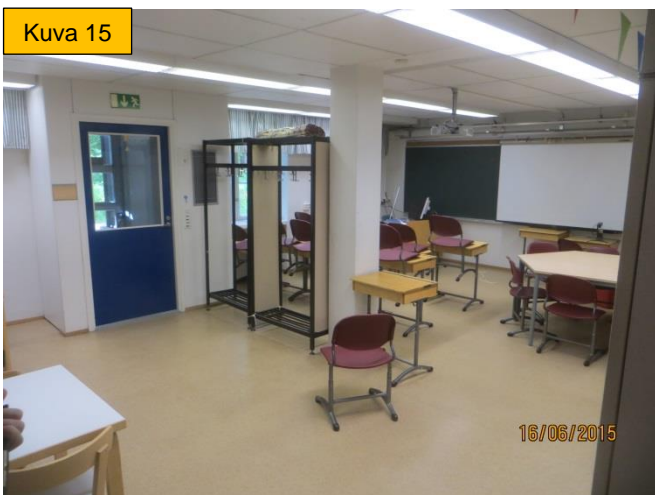
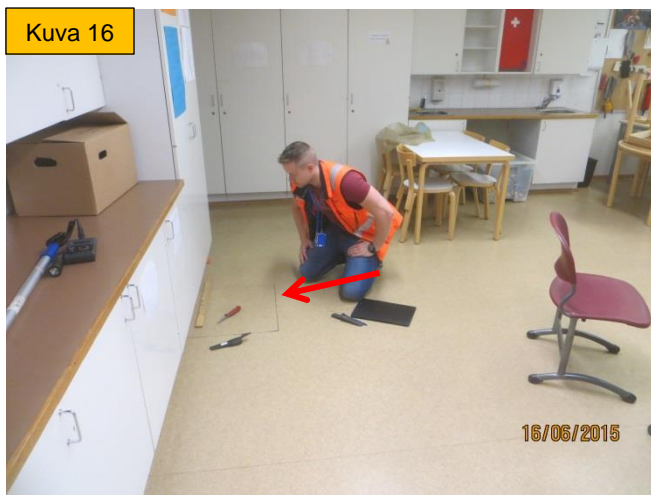
Luokan 1 lattiasa on epätiivis viemärin tarkastusluukku, jonka havaittiin vuotavan mikrobiperäistä ilmaa sisätiloihin.

Kuva 15. Yleiskuvaa kellarikerroksen luokasta 1.
 Kuva 16. Luokassa 1. on vanha tarkastusluukku, joka ei ole ilmatiivis.

Luokan 1 epätiivis luukku tiivistetään akuuttina toimenpiteenä.

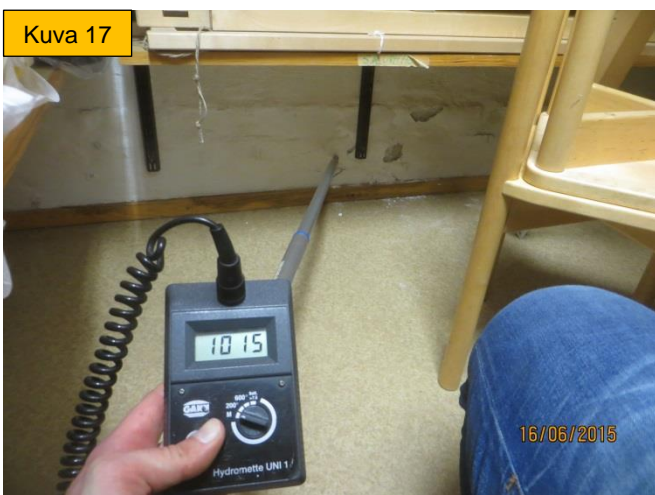
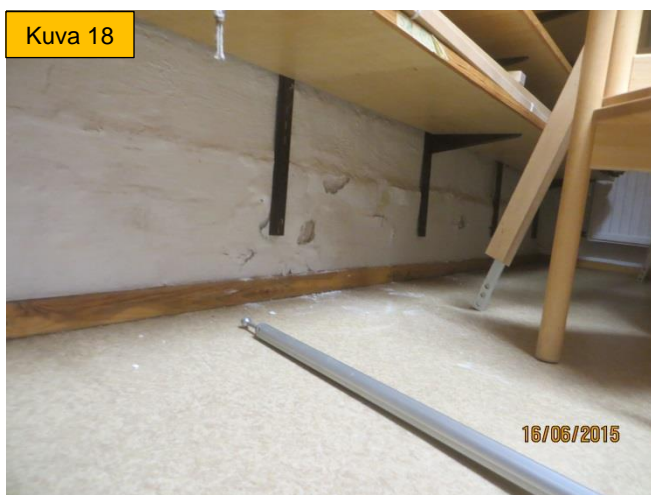
Alapohjassa sekä alapohjan kantavien seinien alaosilla havaittiin selvästi koholla olevia pintakosteuslukemia sekä kosteusjälkiä. Havainnot keskittyivät pääasiassa pohjoissivun varastotiloihin. Portaan alustiloissa havaittiin selvästi mikrobiperäistä hajua.

Kuva 17 ja 18. Luokan 1 vieressä olevassa portaassa alustilassa havaittiin kosteusjälkiä ja koholla olevia pintakosteuslukemia.

Koko kellarikerroksen kosteus tilanne tutkitaan tarkemmin porareikämittauksin ja rakenneavauksin. Tutkimusten yhteydessä myös salaojien kunto ja korkeustaso selvitetään.

Kuntoselvitysten perusteella tehdään esim. joko paikallisia kapillaarikatkokorjauksia tai koko kellarikerroksen kattava kosteusvauriokorjaus.

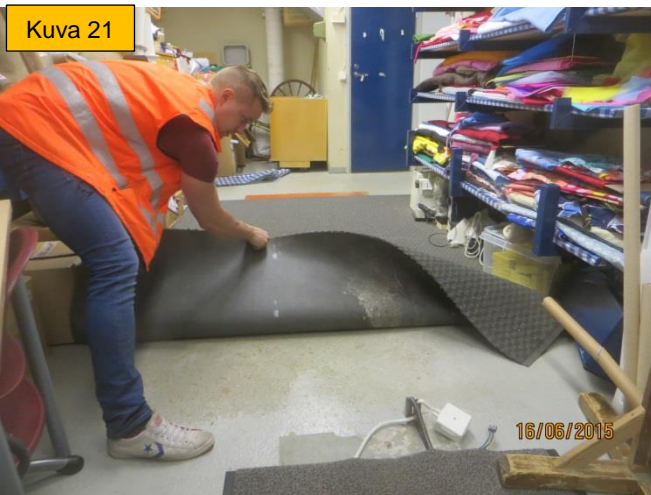
Kuva 21

Kuva 21. Luokan 2 vieressä oleva vanha sahaustila, joka toimii nykyisin varastona. Tiiviin maton alla havaittiin kosteusjälkiä.

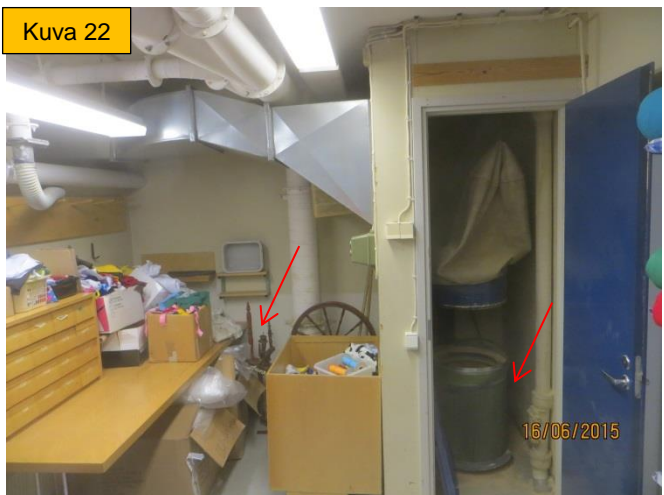
Kuva 22

Kuva 22. Vanhan sahaustilan rakenteissa havaittiin koholla olevia pintakosteuslukemia.

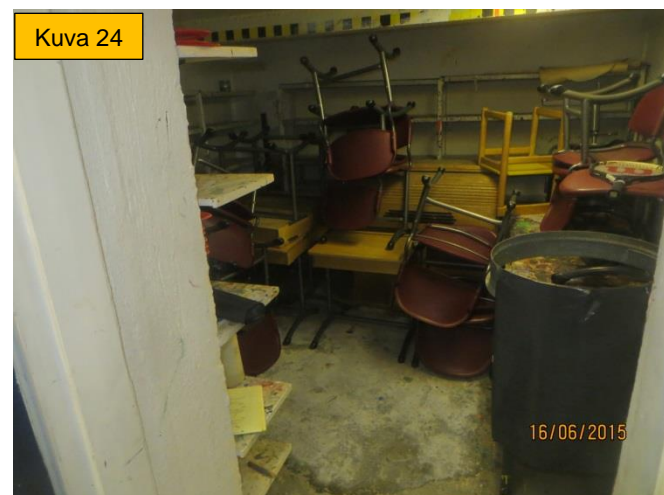
Kuva 24

Kuvat 23 ja 24. Luokka 2. Oikealla olevasta ovesta pääsee porrashuoneeseen. Taaempi ovi vie portaan alustilaan (kuva 24), jossa havaittiin kosteusjälkiä ja koholla olevia pintakosteuslukemia.

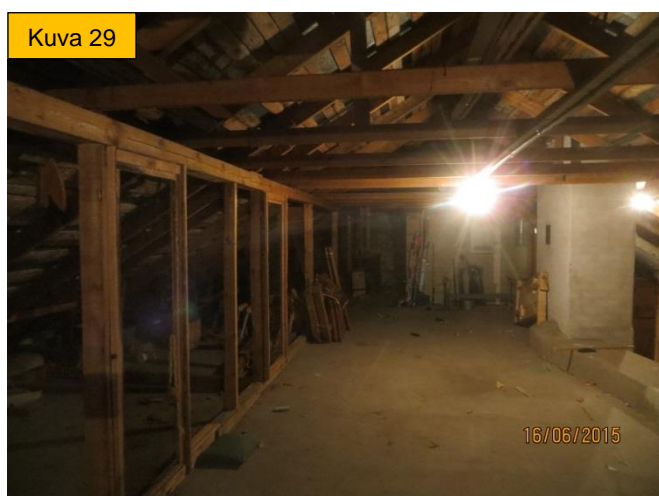
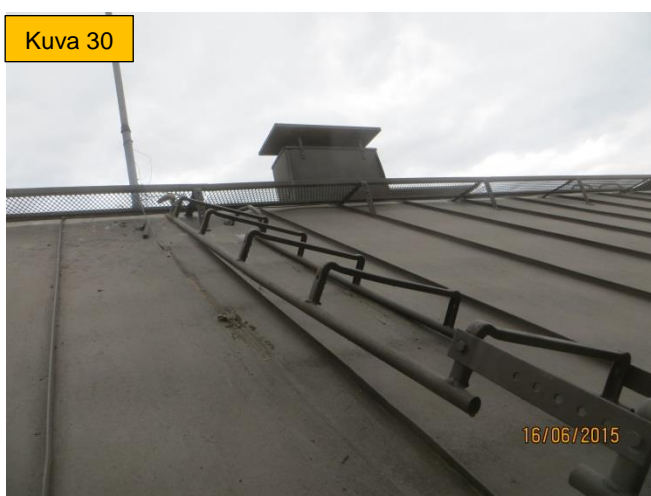
Vesikatto on harjakattoinen ja kate on konesaumattua sinkittyä peltiä. Vesikattoa ei päästy tarkastamaan turvallisuussyistä, sillä luukulta lähtevien lapetikoiden toinen kiinnityspiste on repeytynyt irti. Silmämääräisesti arvioiden vesikatteen kunto on tyydyttävä, mutta huoltomaalaus on todennäköisesti lähivuosina edessä.

Kuva 28. Kylmä ullakko. Merkittäviä vuotojälkiä tai vaurioita ei havaittu.
Kuva 30. Kattoluukulta harjalle vievien lapetikkaiden kiinnitys on haljennut. Tikkaiden käyttö on vaarallista, joten kattoa ei päästy tarkastamaan. Kiinnitys tulee uusiksi.

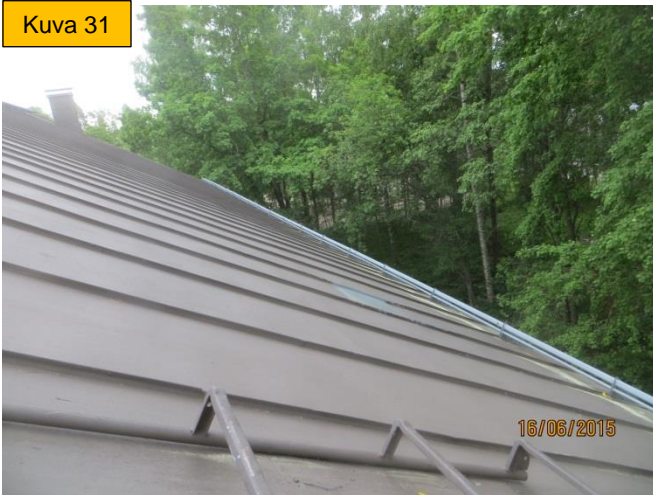
Kuva 31. Yleiskuvaa eteläpuolen vesikatolta. Konesaumoiilla havaittiin maalin hilselyä.
Kuva 32. Yleiskuvaa pohjoispuolen vesikatolta. Vesikaton kunto on tyydyttävä.

Varaudutaan vesikaton huoltomaalaukseen tarkastelujakson puolivälin tienoilla.

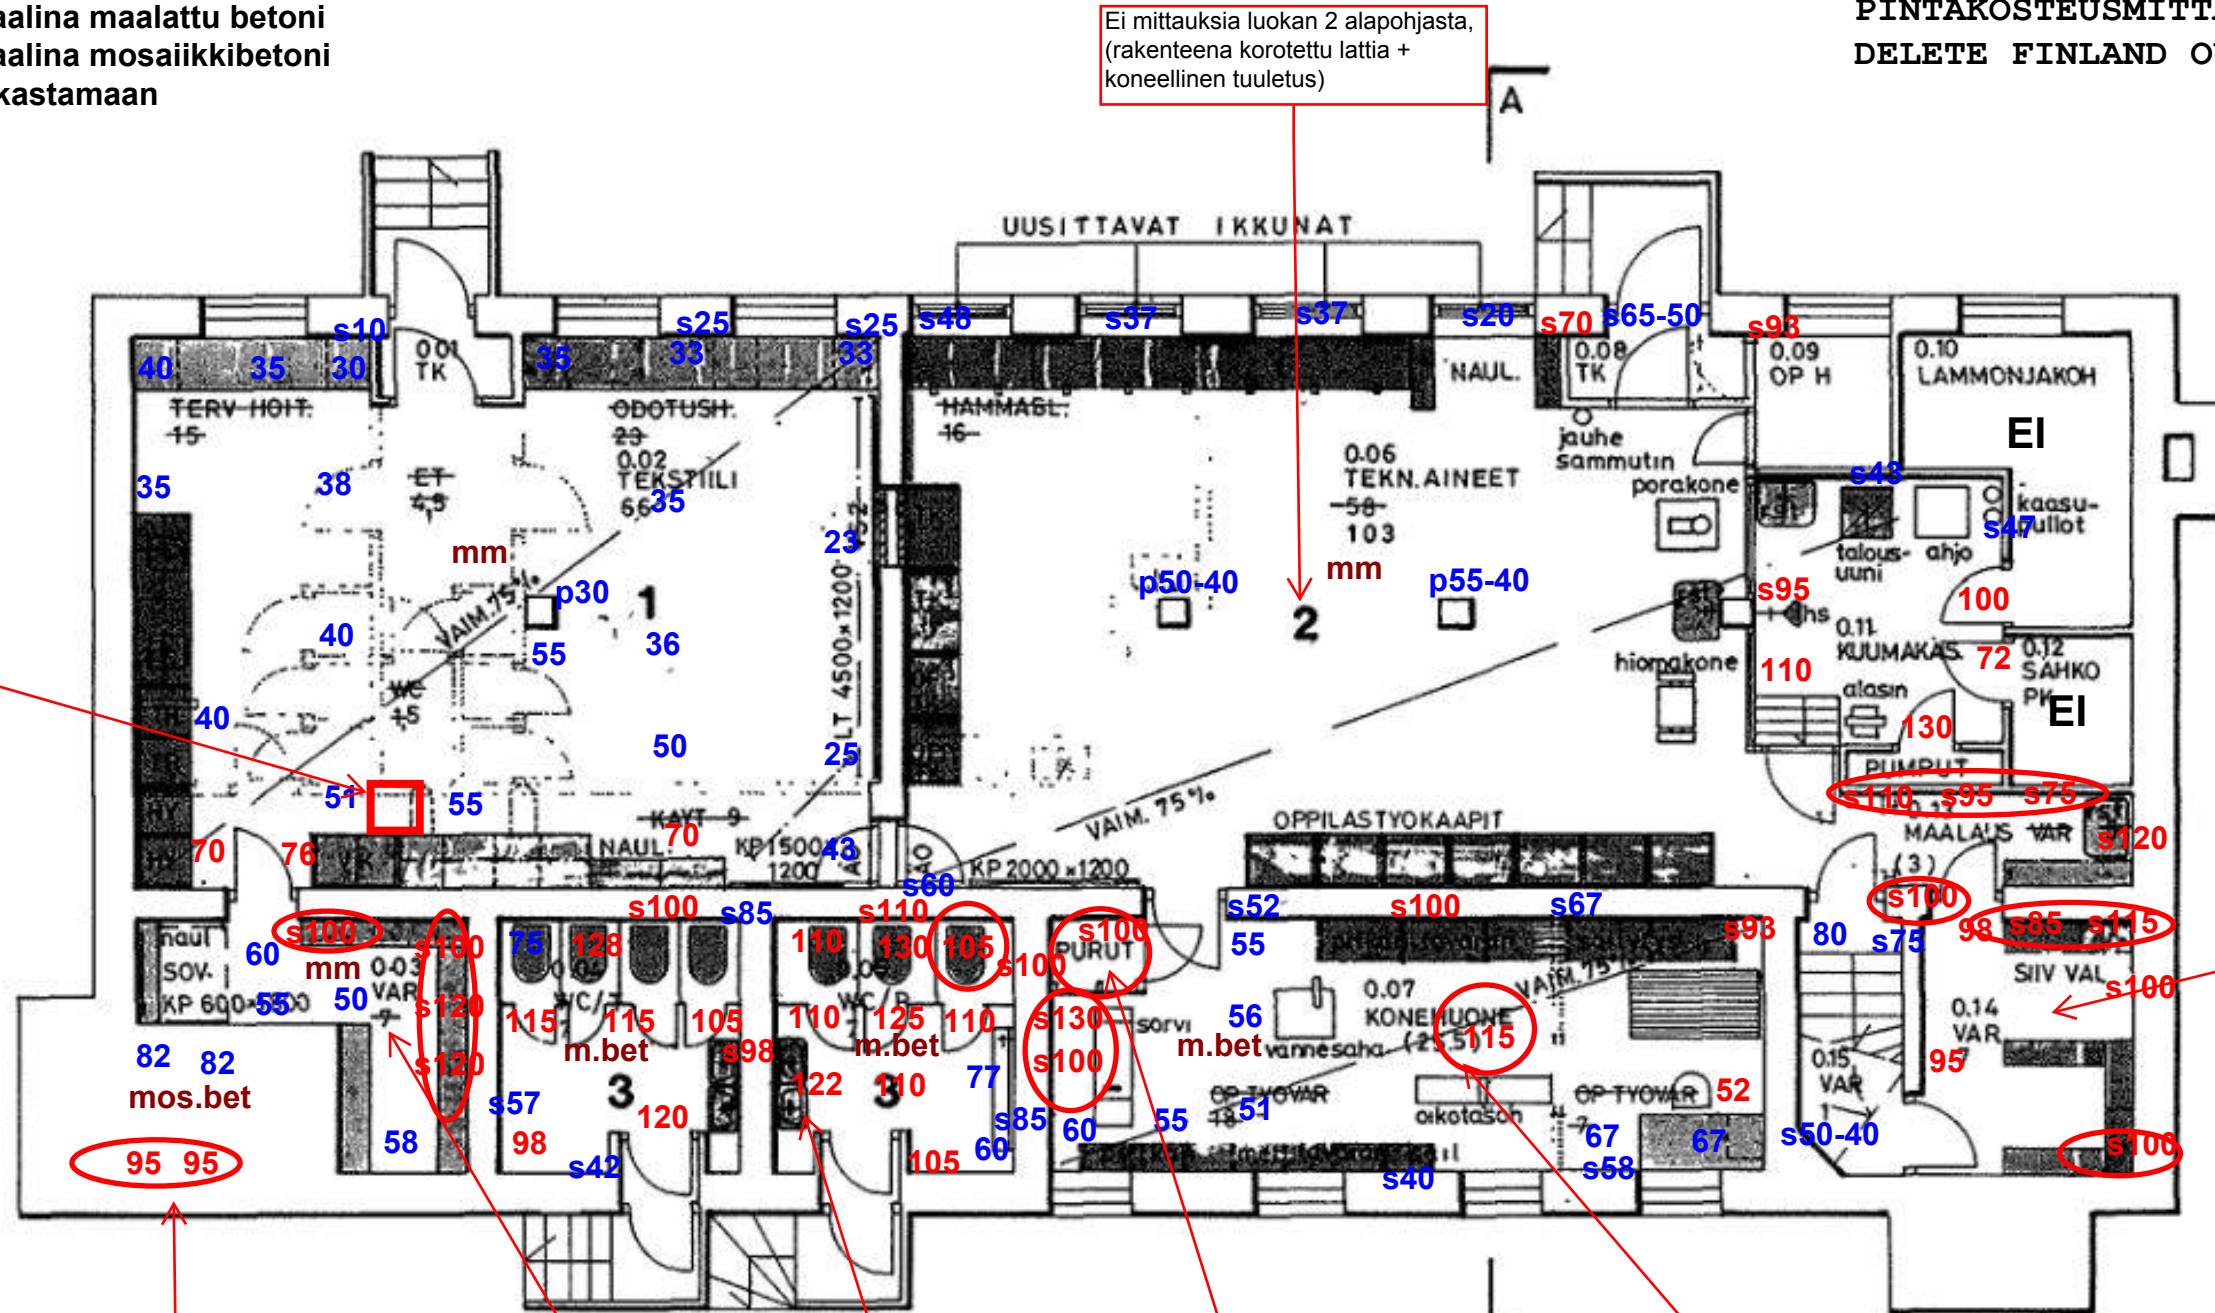
**RAJATORPAN VANHA KOULU
RAKENNUSTEKNINEN KUNTOARVIO
LIITE 3
MAANVASTAISTEN RAKENTEIDEN
PINTAKOSTEUSMITTAUKSET
DELETE FINLAND OY / TUTKIMUSPALVELUT**

Epätiivis luukku
(mikrobihajua)

Ei mittauksia luokan 2 alapohjasta,
(rakenteena korotettu lattia +
koneellinen tuuletus)

Tiloissa voimakas
mikrobihaju

Maton alla
kosteusjälkiä
