**KOSTEUSVAURIOKARTOITUS JA PINTAKOSTEUSMITTAUKSET
SEKÄ
PINTAKALLISTUSSELVITYS**

Rajatorpan koulun asuntola, B-rakennus
Vapaalanpolku 11
01650 VANTAA

DELETE TUTKIMUS OY, HELSINKI

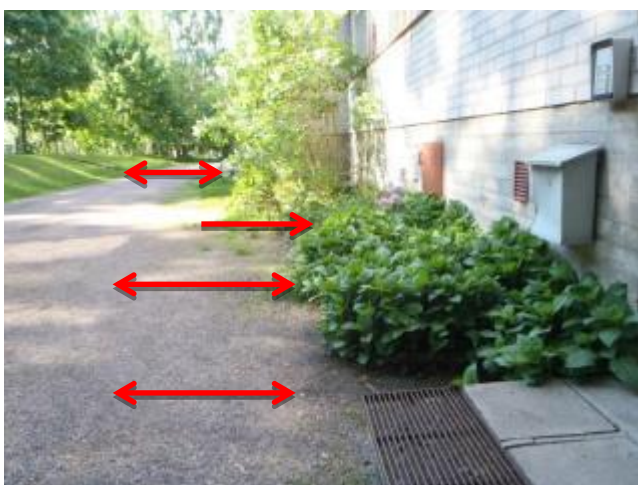
Rakennuksen sisäpihan puoleiset pintakallistukset ovat riittämättömät ja lisäksi sokkelivierillä on maanpainaumia sekä runsaasti pensas ym. kasvustoa (kuvat 1 ja 2). Alapihan puolella pintakallistukset ovat tyydyttävät, mutta sateella sokkelivieren maanpainumakohdat aiheuttavat kosteusrasitusta perusmuuriin (kuvat 3 ja 4). Rakennuksen eteläpäädyn pintakallistukset ovat riittävät, mutta täälläkin on sokkelivierillä hieman maanpainaumaa (kuva 5). Pohjoispäädyn maanpinta kallistuu kohti rakennusta ja varsinkin porrashuoneen ulkoportaan kulma-alue kerää runsaasti kosteutta aiheuttaen pitkäkestoista kosteusrasitusta perusmuuriin (kuvat 6 ja 7). Lisäksi sadevedet ovat kaivaneet onkalon ulkoportaan alle (kuva 8).

kuva 1 Yläpihan puolella on sokkelivierillä paljon pensaskasvustoa ja pintakallistukset ovat riittämättömät.

Pintakallistukset korjataan niin, että sadevedet ohjautuvat pois rakennusvieriltä, yläpihalle kannattanee lisätä sadevesikaivoja. Kattosadevedet johdetaan pois sokkelivieriltä loiskekouruihin tai rännikaivojen ja umpiviemäriin avulla. Rakennusvieriltä poistetaan kasvillisuutta, vierille sepelikaista.

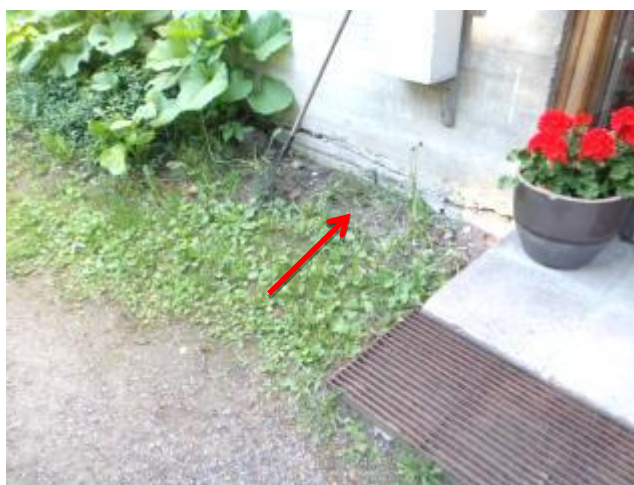
kuva 2 Lisäksi sokkelivierillä on maanpainaumia.

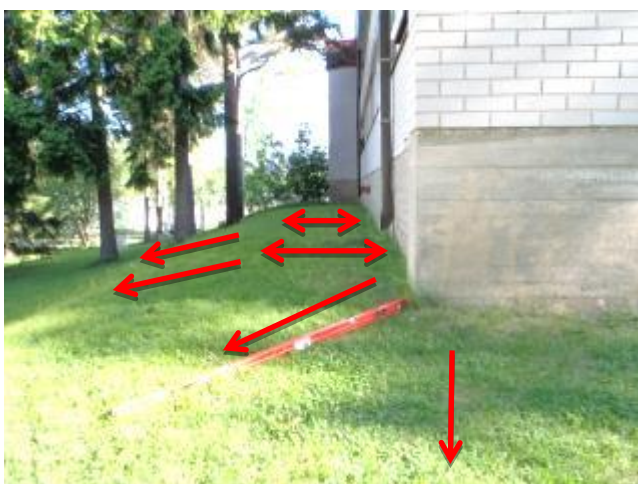
kuva 3 Alapihan puolella ovat pintakallistukset melko hyvät, mutta...

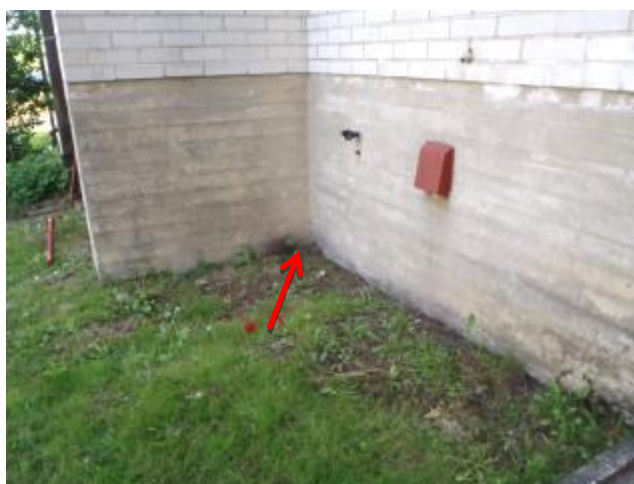
kuva 4 ...täälläkin on sokkelivierillä maanpainaumia.

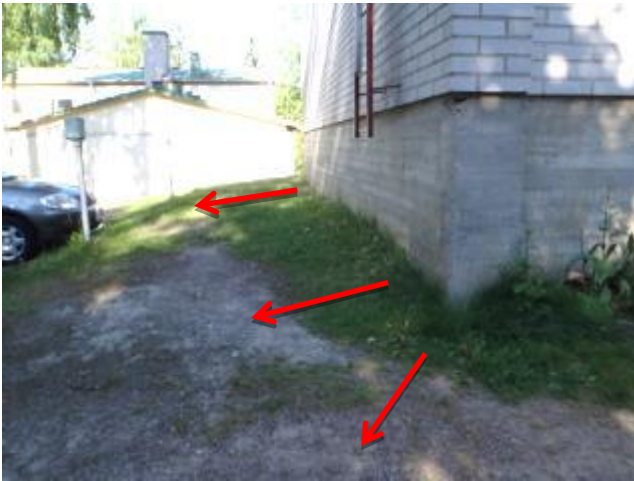
kuva 5 Eteläpäädyn pintakallistukset ovat riittävät.

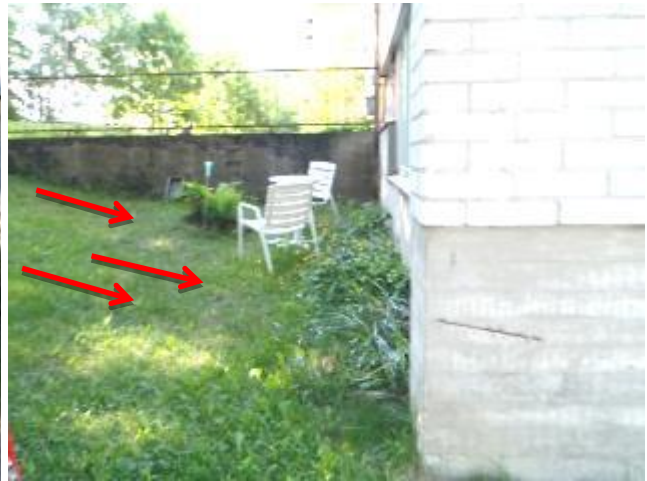
kuva 6 Pohjoispäädyn ja sisäänkäynnin välinen kulma-alue kerää kosteutta.

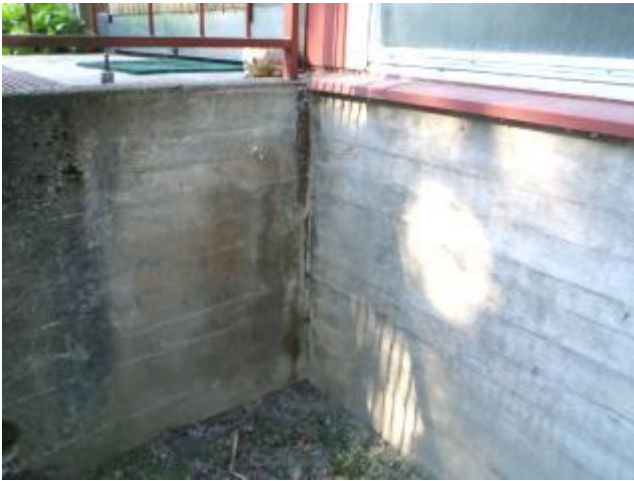
kuva 7 Ulkoportaan ja perusmuurin kulman maan pinta on painunut.

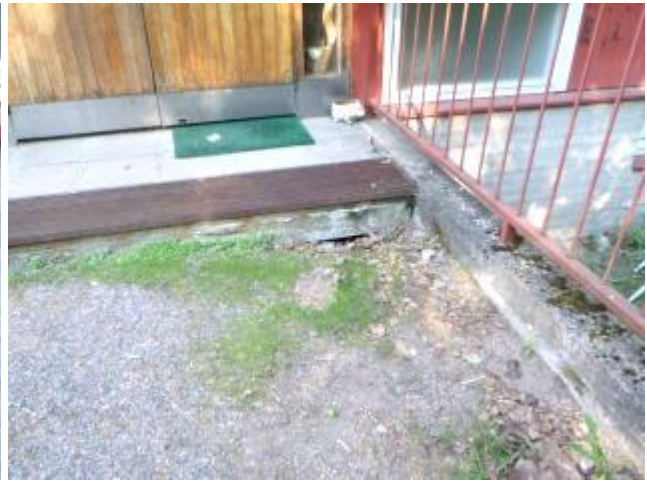
kuva 8 Sisäänkäynnin edustan maan pinta on painunut ja sadevesi on kaivertanut onkalon betonilaatan alle.

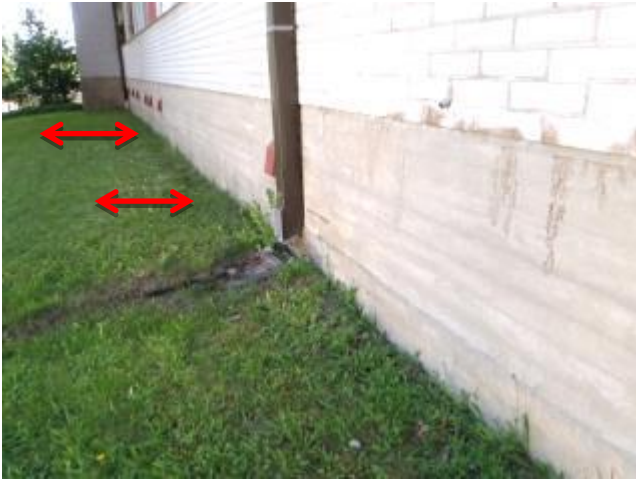
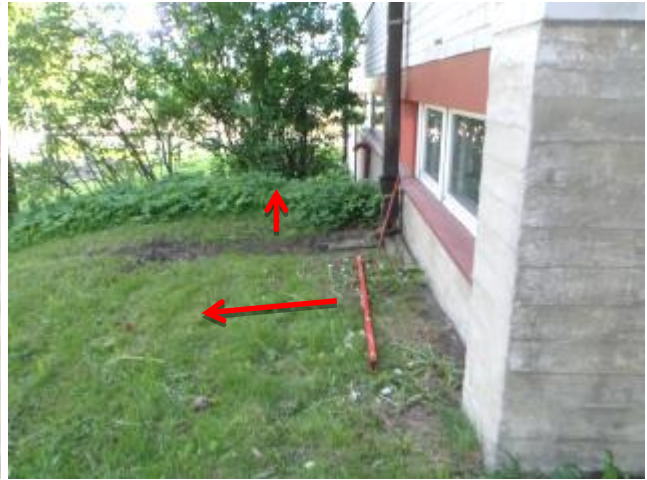
Kattosadevedet ovat vesikatoilta johdettu syöksytörvin suoraan pihapinnoille, on vain lyhyet loiskekivet (**kuvat 9 ja 10**). Kattosadevedet on ilmeisesti suunniteltu johdettavan pintakallistusten avulla kauemmas rakennuksesta. Huonojen tai riittämättömien pintakallistusten takia sadevedet eivät kuitenkaan poistu tehokkaasti rakennuksen läheisyydestä, vaan jäävät paikka paikoin rasittamaan perusmuuria.

kuva 9	Kattosadevedet ovat suurimmaksi osaksi johdettu suoraan pihapinnoille...	kuva 10	...joista ne betonikourujen avulla pyritään siirtämään kauemmas talon viereltä.
---------------	--------------------------------------------------------------------------	----------------	---------------------------------------------------------------------------------

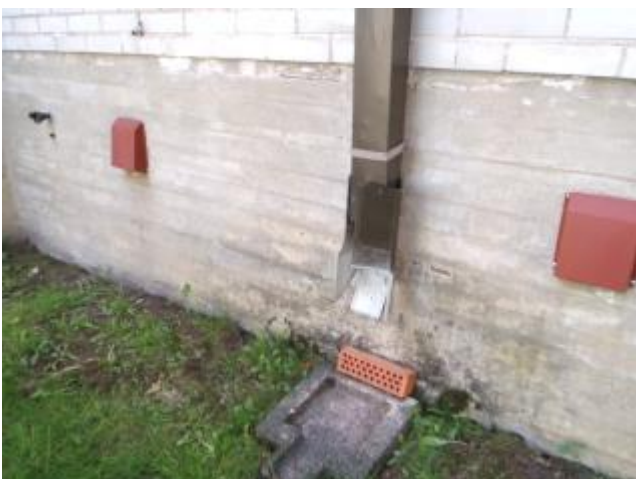
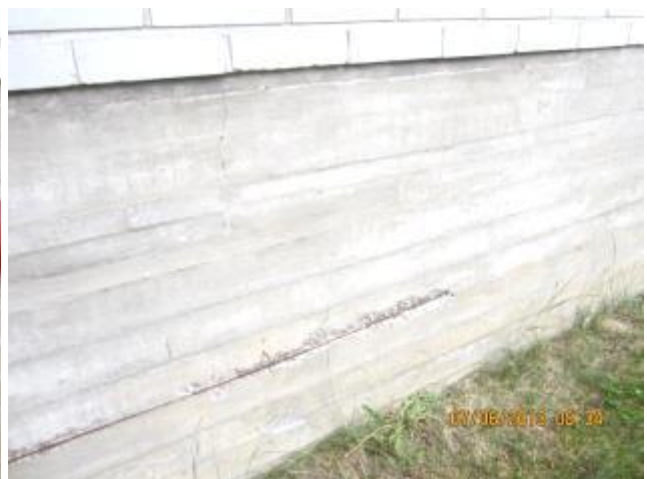
Rakennuksessa on teräsbetoniset perustukset ja pääosin teräsbetonirakenteinen runko. Maanvaraiset alapohjat ovat teräsbetonilaattoja. Sokkelit ovat maalaamatonta betonia eikä niissä havaittu kosteussuojaa maanrajassa. Sokkelissa on paljon kosteusvauriojälkiä ja kulumia, joissain kohdin on rauditusrautoja näkyvissä (kuvat 11 ja 12). Seinänvierillä on maanpainaumia ja pensasym. kasvustoa, jotka aiheuttavat kosteusrasitusta perusmuuriin ja alapohjaan.

kuva 11	Sokkelissa on paljon kosteusjälkiä ja kulumia..	kuva 12	...sekä useassa kohdin on harjaterästä näkyvissä.
----------------	-------------------------------------------------	----------------	---------------------------------------------------

Vesikate puhdistetaan ruosteesta, tiivistetään ja maalataan. Jään ja lumen poistosta huolehditaan, ettei tule vuotoriskiä. Parvekkeiden ja ulkoseinien paikalliset vesivauriot korjataan, sokkelipinnat kunnostetaan. Ikkunat ja ulko-ovet kunnostetaan tai uusitaan, vesipellit uusitaan ja niiden kaltevuutta lisätään.

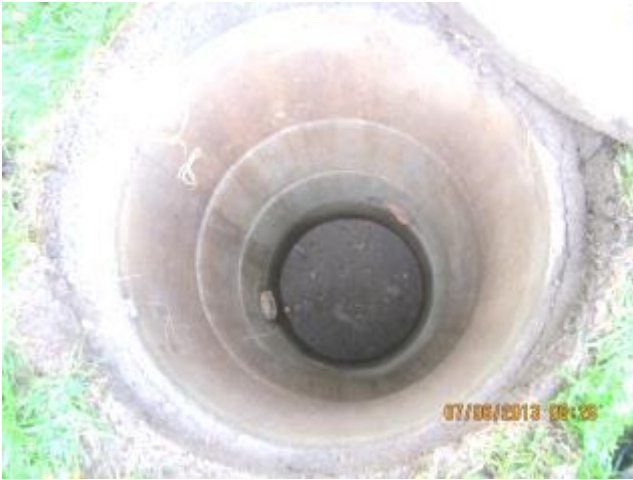
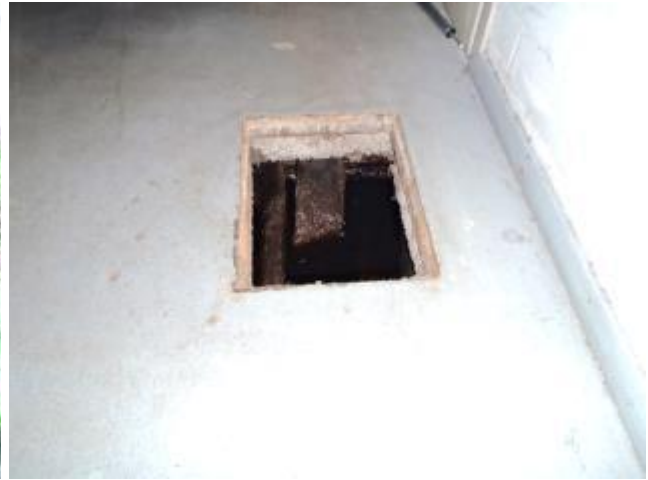
Rakennuksen viereltä löytyi yksi salaojakaivo, mutta salaojien toimivuus on kyseenalainen sillä kellarin käytävällä olevassa viemärin tarkastuskaivossa oli vettä lähes pohjalaatan alapintaan asti (kuvat 13 ja 14).

kuva 13	Salaojakaivo oli tarkastuspäivänä kuiva. Salaojat ovat alkuperäisiä ruukkuputkia.	kuva 14	Kuitenkin viemärin tarkastuskaivo kellarissa oli täynnä vettä. Lisäksi kaivossa on paljon lahoa puuainesta.
----------------	-----------------------------------------------------------------------------------	----------------	-------------------------------------------------------------------------------------------------------------

Salaojat ovat ikänsä perusteella jo elinkaarensa päässä, joten ne uusitaan tehden samalla maanpainesiniin vedeneristykset.

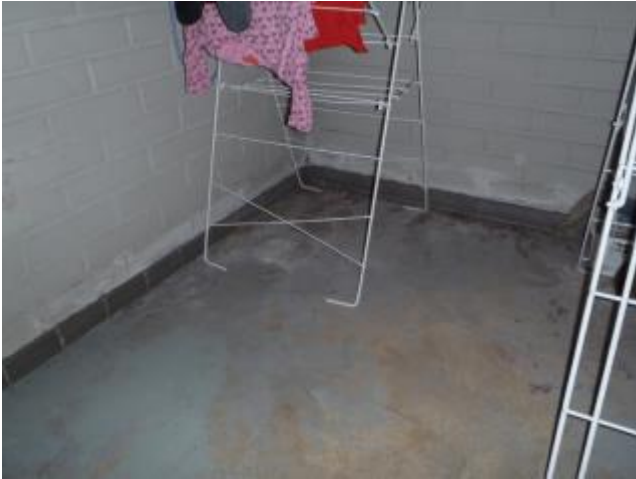
Kellaritilojen lattia- ja kattopinnoissa on havaittavissa jonkin verran kosteus- ja kalkkijälkiä (**kuvat 15 ja 16**). Varastotilojen käytävän katossa oleva kosteusvaurio viittaa putki- tai viemärivuotoon.

kuva 15 Kuivaushuoneen lattiassa ja seinien alaosissa on kalkkijälkiä.

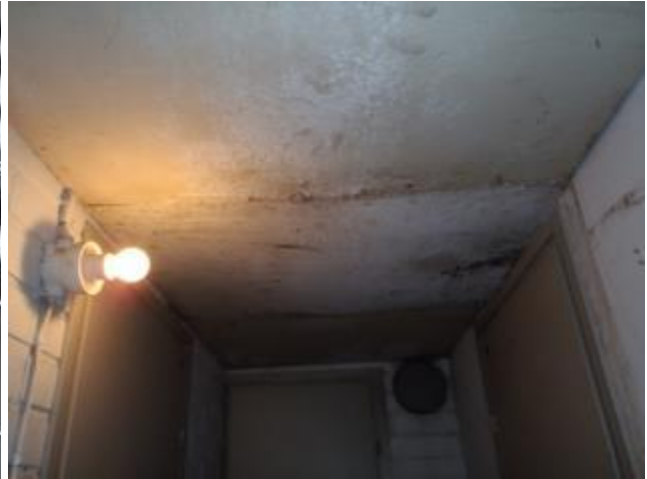
kuva 16 Kellarinvarastokäytävän lastulevyrakenteisessa välikatossa on kosteusvauriojälkiä.

Välipohjan rakenteena on todennäköisesti massiivinen tb-laatta. Asuntojen pesuhuoneiden kohdalla on todennäköisesti pintavalun alla vedeneristeenä alkuperäinen bitumikermi. Tarkastetuissa asunnoissa ei havaittu vuotojälkiä kattopinnoissa. Kellarin varaston lastulevyrakenteisessa alakatossa on todennäköisesti viemärivuodon tv. aiheuttama kosteusvaurio (kuva 16).

Kellaritiloissa varastojen sisäpinnoissa on havaittavissa jonkin verran kosteus- ja kalkkijälkiä. Kosteusvauriojälkiä on erityisesti näkyvissä erään varastokäytävän katossa (**kuva 16**), jonka välikattotilassa on todennäköisesti ollut jonkinlaista putkivuotoa ja/tai kondenssista aiheutunutta kosteutta. Tutkimuspäivänä välikatto kuitenkin vaikutti kuivalta.

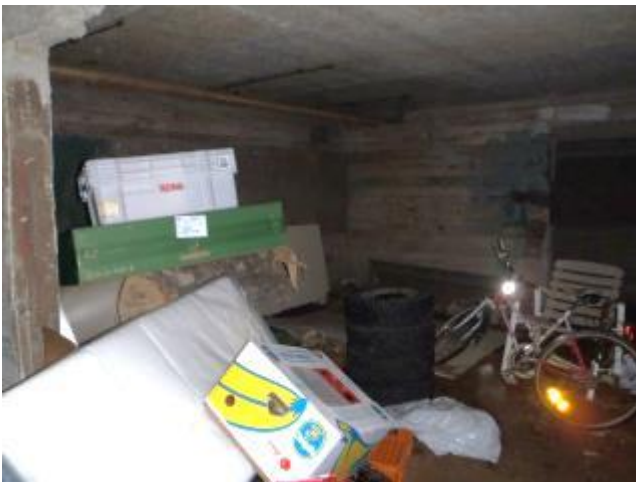
Rakennuksen eteläpäädyssä on huonekorkea alustatila, jota pidetään jonkinlaisena varastona (kuva 17). Alustatilassa ei ole kunnan ilmanvaihtoa ja sen katto sekä osittain maanpainesseinät ovat eristetty keskiosaltaan toja-levyillä. Tilan pohja on sora-, hiekka- ja savipitoista maata. Maan pinnassa on siellä täällä näkyvää mikrobikasvustoa ja se on kauttaaltaan märkä tai kostea (kuvat 18 ja 19). Keväällä monttukohdissa oli vettä. Näkyvissä olevissa betoniseinissä on kalkkijälkiä (kuva 20). Tilassa on paljon erilaista tavaraa, vaikka se ei sovi varastotilaksi pintojensa, riittämättömän ilmanvaihdon, kosteuden ja laajalle levineen mikrobikasvuston takia. Käytännössä tavarat ovat mikrobien saastuttamat.

kuva 17 Alustatilassa on paljon kaikenlaista tavaraa.

Kellaritiloja peruskorjataan tai kunnostetaan tulevan käyttötarkoituksen mukaan. Alustatila rakennetaan varastokäyttöön sopivaksi.

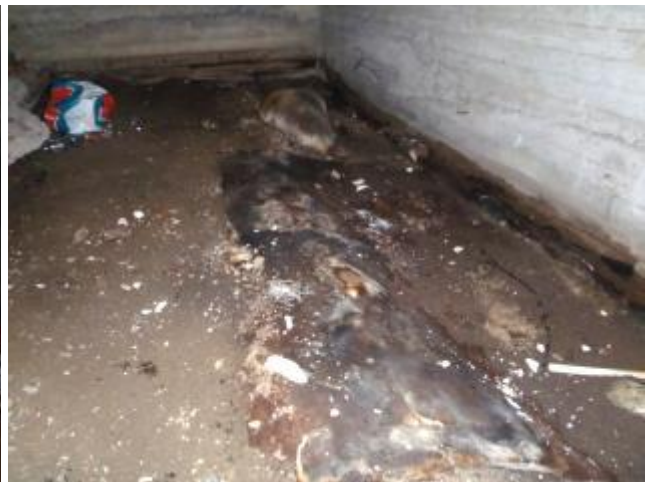
kuva 18 Tilan pintamaa on kauttaaltaan kostea ja...

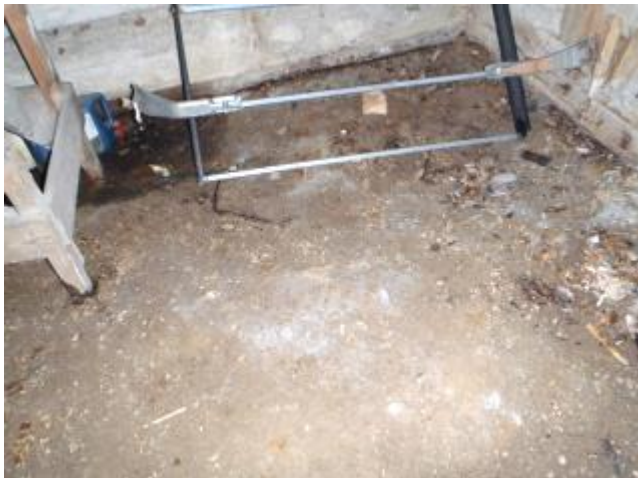
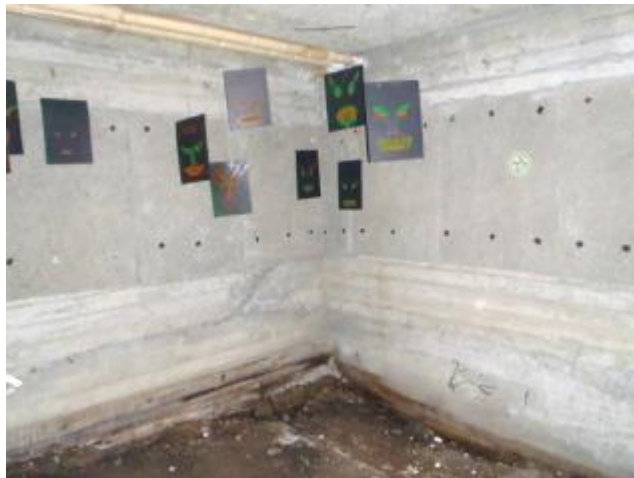
kuva 19	...osittain mikrobivaurioitunut.	kuva 20	Betoniseinissä on paljon kalkkijälkiä.
----------------	----------------------------------	----------------	----------------------------------------

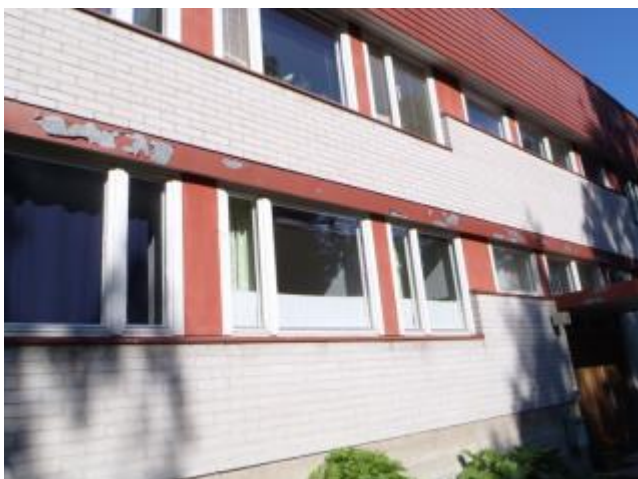
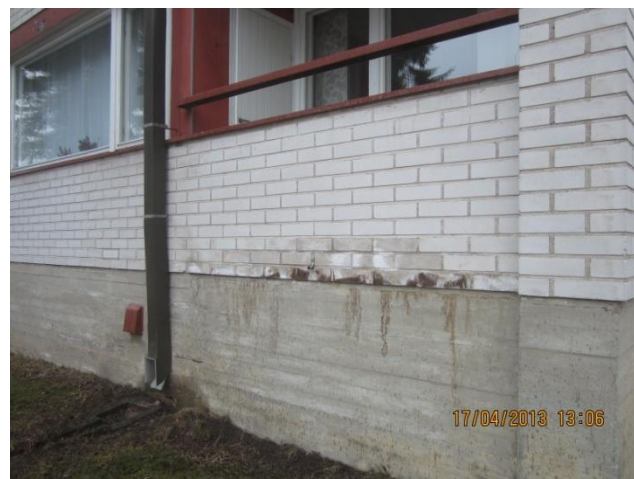
Ulkoseinien pinnat ovat tiilimuuratut. Sokkelit ovat maalaamatonta betonia. Julkisivujen pellitysten maalipinnat ovat huonokuntoiset (**kuva 21**). Ulkoseinien tiilimuurauksessa on kalkkijälkiä lähinnä ikkunoiden vesipeltien alapuolella, sekä parvekkeiden kodalla (**kuva 22**). Tämä johtunee vesipeltien vähäisestä kaltevuudesta ja tippanokkien puutteesta ja parvekkeilla vedenpoiston toimimattomuudesta.

kuva 21	Julkisivujen pellitysten maalipinta on huonossa kunnossa, valumajälkiä tiilissä.	kuva 22	D-portaan asunnon parvekekaiteen kohdalla oleva vaurio.
----------------	----------------------------------------------------------------------------------	----------------	---------------------------------------------------------

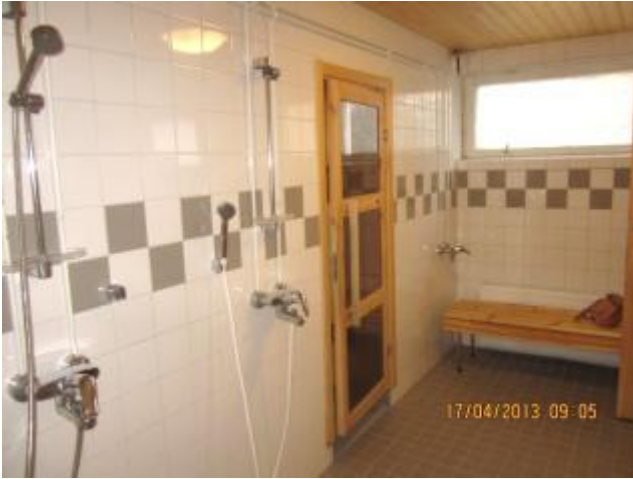
kuva 23 Peruskorjatun talosaunan pesuhuoneessa on hyväkuntoinen 15x15 laatoitus.

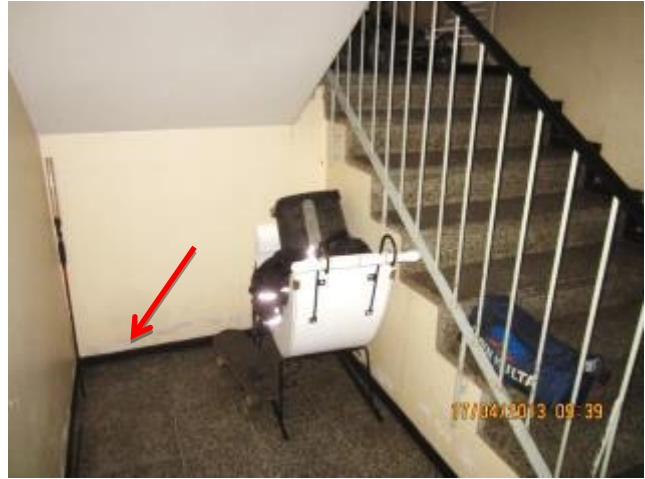
kuva 24 Kosteusjälkiä on lähinnä kellarikerroksen seinissä alaosalla, D-porrashuone.

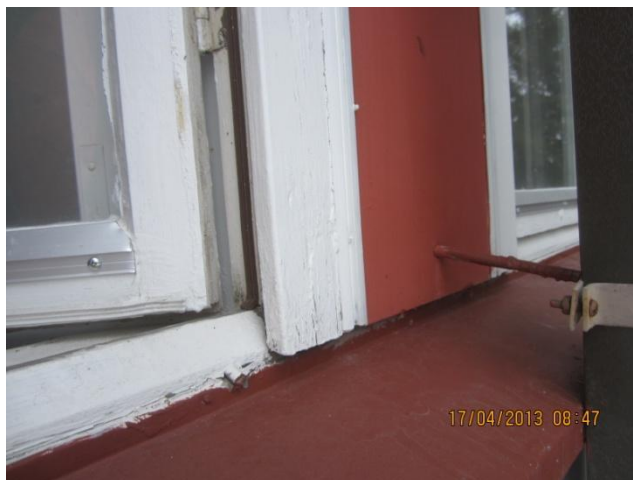
Ikkunat ovat pääosin sisään aukeavia maalattuja puuikkunoita, joissa on 2 lasia. Puupintojen kunto on pääosin tyydyttävä, mutta kulumia ja kosteusvaurioitakin on (kuvat 25 ja 26). Vesipeltien liittymissä ei havaittu kosteusvaurioita, mutta niiden kaltevuus on riittämätön (kuva 27). Ikkunoiden karmiliittymissä havaittiin jonkin verran ilmavuotoreittejä (kuva 28).

kuva 25 Ikkunoiden puupintojen ulkomaalipinnoissa on jonkin verran kulumia, puu on halkeillut.

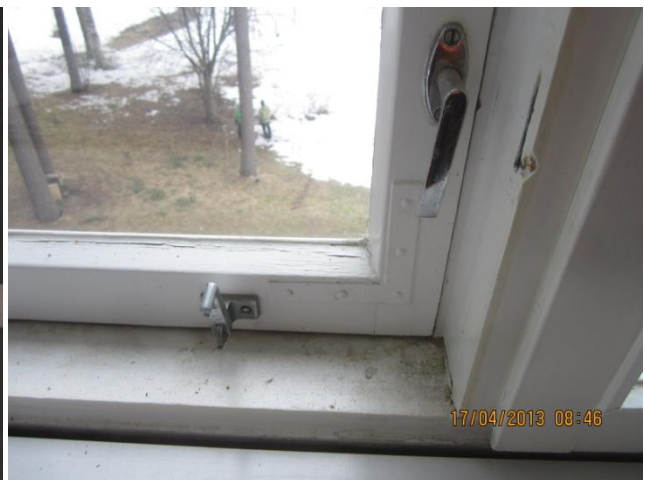
kuva 26 Vesijälkiä tuuletusikkunassa.

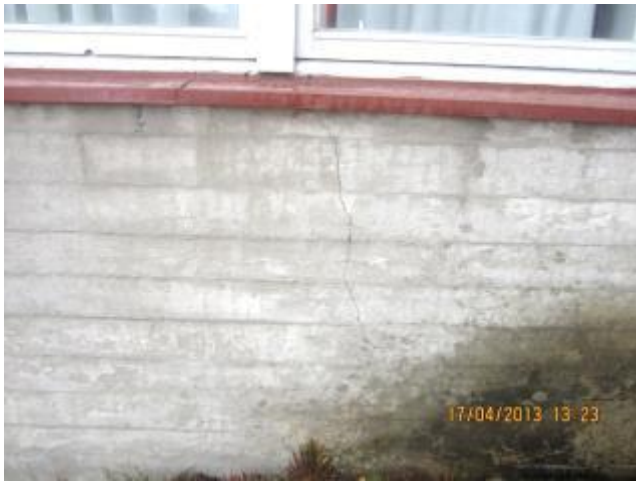
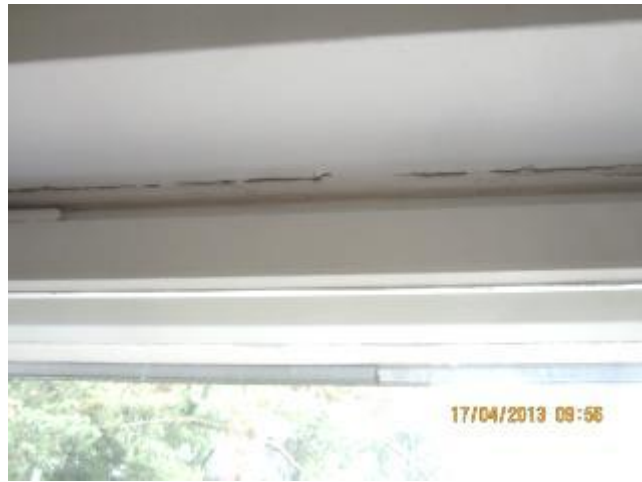
kuva 27	Vesipeltien kaltevuus on riittämätön.	kuva 28	2. kerroksen D11 asunnon ikkunan yläpielen liittymän rako, tässä on ollut myös vesivuotoa.
---------	---------------------------------------	---------	--------------------------------------------------------------------------------------------

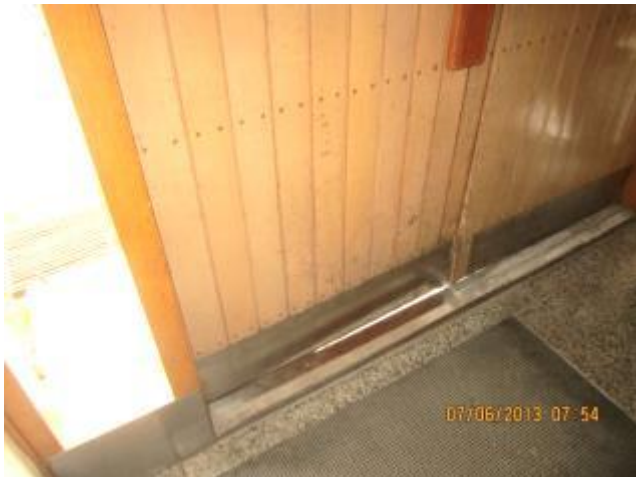
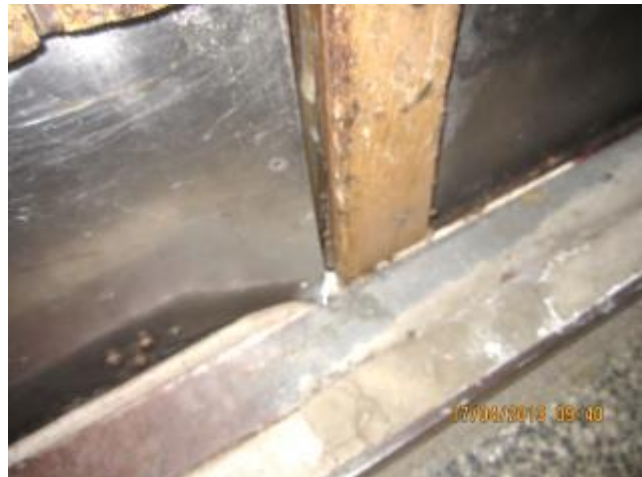
Pääovet ovat puurakenteisia umpioivia, joiden ulkopinnat ovat melko kuluneet. Ovet ovat vääntyneet ja potkupeltejä on irronnut (kuvat 29 ja 30). Katokset suojaavat pääovia.

kuva 29	Ulko-ovet ovat hieman vääntyneet, eivätkä ne mene kunnolla kiinni.	kuva 30	Ulko-oven potkupelti on irronnut.
---------	--------------------------------------------------------------------	---------	-----------------------------------

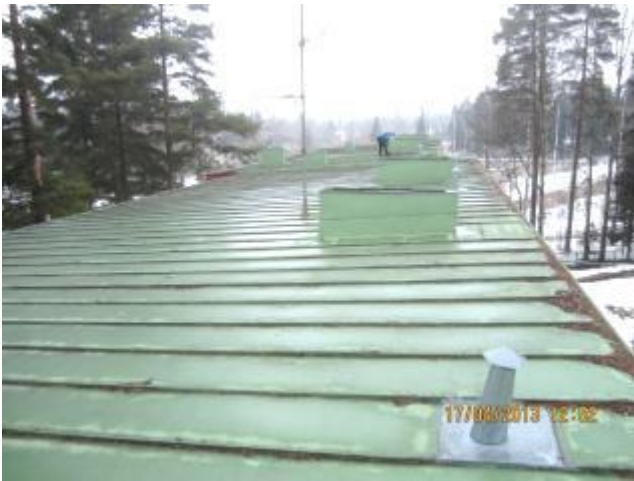
Vesikatto on malliltaan pulpettikatto, jossa on rivipeltikate, alaräystäällä on ränni. Peltien alla on ruodelaudoitus ja paikalla tehty kattotuolit (kuva 32). Vesikaton peltikatteen maalipinta on jo kulunut, katolle on lisätty alipaineventtiilejä (kuva 33). Ruodelaudoitus ja kattotuolit vaikuttavat vielä melko hyväkuntoisilta. Keskialueella todettiin ruodelaudoituksessa selvä vesivuotopaikka (kuva 34).

kuva 33 Yleiskuva vesikatolta, lisätty tuuletusventtiilit.

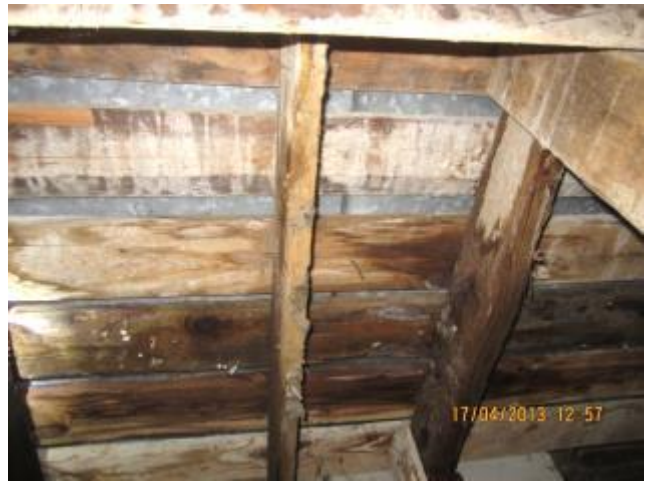
Yläpohjan rakenteena on kantava betonilaatta ja palopermanto, joiden välissä todennäköisesti tojalevy tai kevytsoraeristys. Ontelo tuulettuu. Keskialueella havaittiin selvä vuotopaikka (kuvat 34, 35), joka johtuu ilmeisesti vesikaton läpivientien ja/tai saumakohtien vesivuodoista (kuva 36). Yläpohjaontelossa kulkevat viemäreiden tuuletusputket ovat eristämättä.

kuva 34 Ruodelaudoituksessa on selvä vesivuoto.

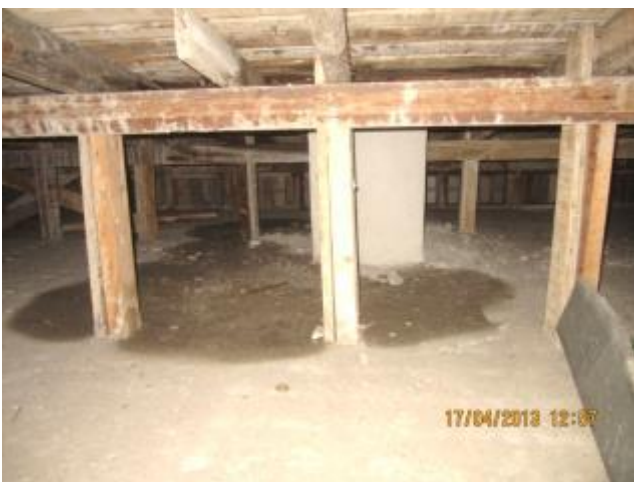
kuva 35 Vesivuotopaikan alla palopermanto on kastunut.

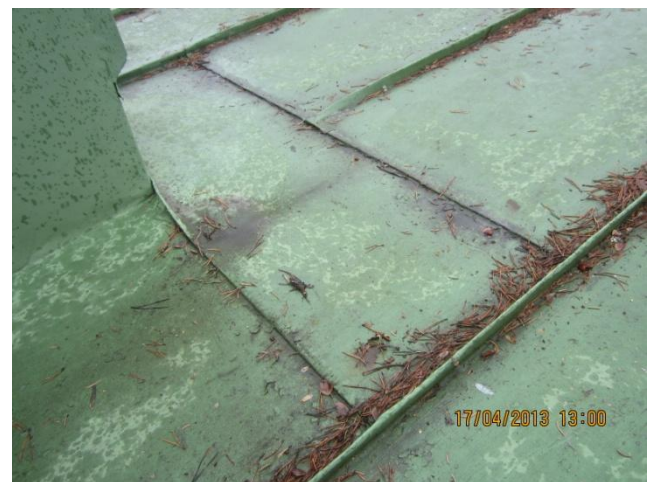
kuva 36 Vuotopaikan kohdalla olevia pellityksiä hormiryhmän yläpuolella.

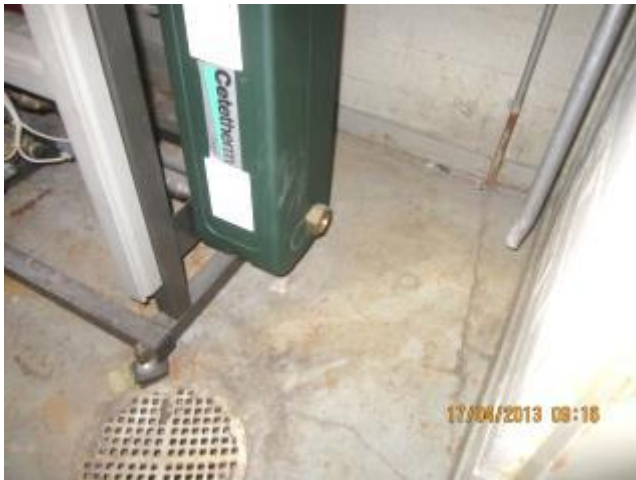
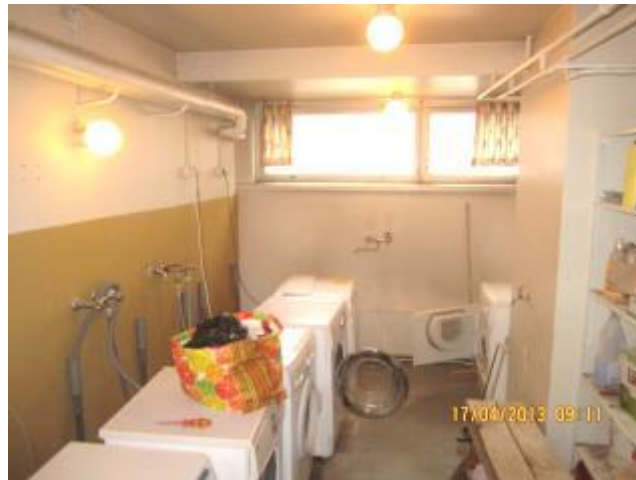
Kellarin teknisten tilojen ja pesutuvan lattiapinnat ovat maalattua betonia. Betonipinnat ovat selvästi kuluneet ja pintavaurioita on paikka paikoin (kuvat 39, 40).

kuva 39	Lämmönjakohuoneen maalattu betonilattia on kulunut ja siinä on halkeamia.	kuva 40	Myös pesutuvan lattiapinta on kulunut. Lämpö- ja käyttövesiputkia katossa.
----------------	---------------------------------------------------------------------------	----------------	----------------------------------------------------------------------------

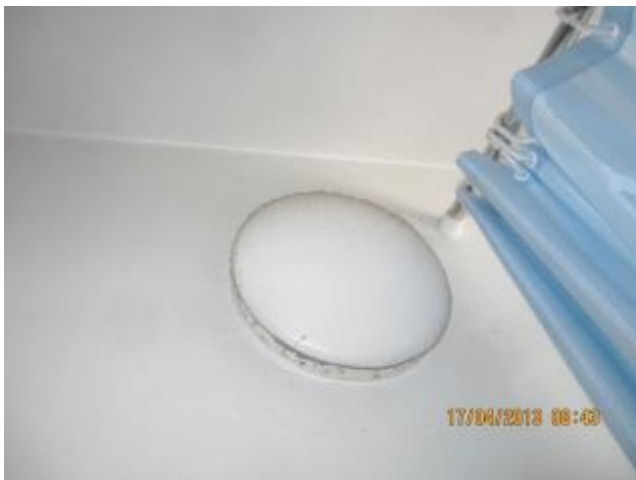
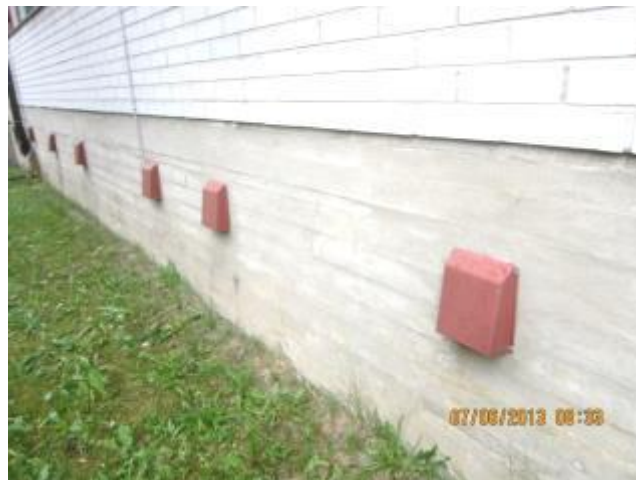
Asuntojen ja kellaritilojen ilmanvaihto on painovoimainen. Venttiilit ovat pääosin alkuperäisiä lautasventtiileitä (**kuva 41**). Asunnoissa ei ole korvausilmaventtiileitä, vaikka varsinkin painovoimaisen ilmanvaihtojärjestelmän asianmukainen toiminta niitä vaatisi. Asuntojen ilman laatu on kuitenkin tyydyttävä, koska ikkunoissa on paljon vuotokohtia. Kellaritiloissa on tyydyttävässä määrin korvausilmareittejä (**kuva 42**).

<p>kuva 41</p>	<p>Alkuperäinen, painovoimainen poistoilma-venttiili asunnon wc-pesuhuoneessa.</p>	<p>kuva 42</p>	<p>Kellaritiloja palvelevia korvausilmareittejä on näkyvissä rakennuksen sokkelissa.</p>
-----------------------	------------------------------------------------------------------------------------	-----------------------	------------------------------------------------------------------------------------------

Lämmitysrunkoputket, viemärit ja käyttövesiputket sekä viemärit kannattaa uusita. Ilmanvaihto uusitaan koneelliseksi tai vaihtoehtoisesti kunnostetaan painovoimainen ja lisätään pesutiloihin yms. koneellinen poisto. Jos painovoimainen ilmanvaihto säilytetään, niin varmistetaan korvausilman saanti asentamalla korvausilmaventtiilit.

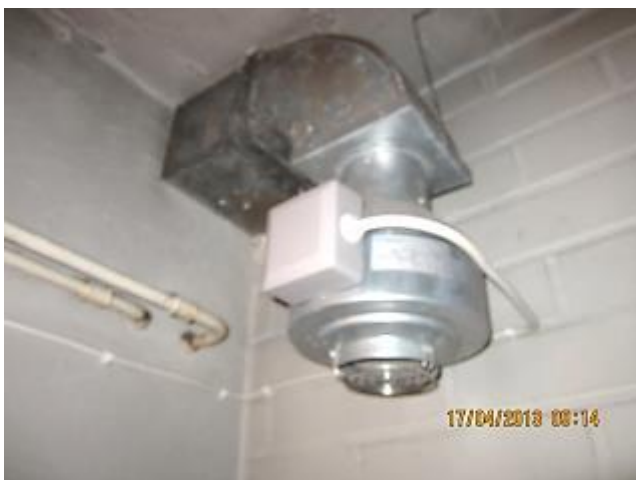
Pesutuvan kuivaushuone on varustettu ajastinohjatulla poistopuhaltimella (**kuva 43**), mutta tilan pintojen kosteusjäljistä voisi päätellä, että sen käyttö on liian vähäistä.

<p>kuva 43</p>	<p>Kuivaushuonetta palveleva poistopuhallin.</p>	<p>kuva 44</p>	<p>Painovoimainen tiilimuurattu poistoilmahormi vesikatolta kuvattuna.</p>
-----------------------	--------------------------------------------------	-----------------------	----------------------------------------------------------------------------

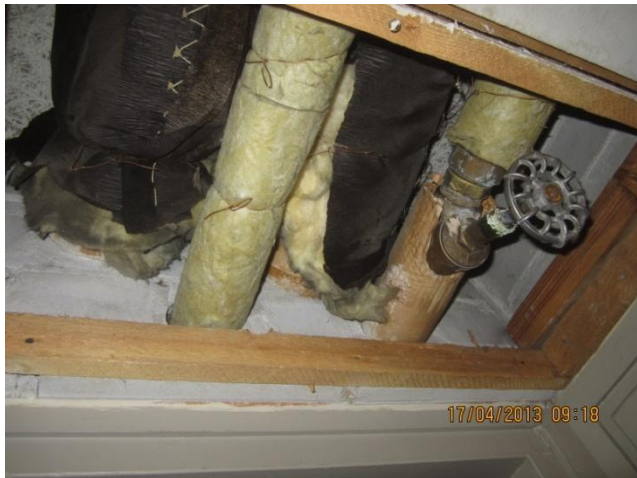
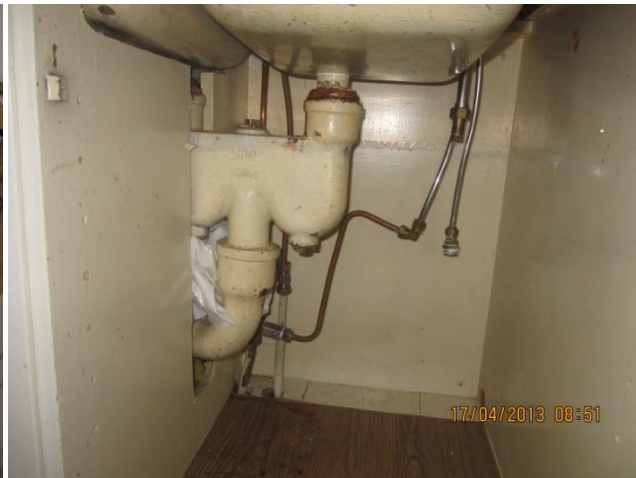
Alkuperäiset viemärit ovat valurautaa, samoin lattiakaivot ja vesilukot (kuva 46). Pohjaviemärin tarkastushaaroja on näkyvissä kellarin käytävällä luukkujen alla. Tarkastuskaivoissa on valulaudoituksen puut lahoamisasteella ja lisäksi toinen kaivo on täynnä vettä. Perusvesikaivo on piirustusten mukaan takapihalla ja siitä vedet ovat johdettu jätevesikaivoon, sekaviemäriksi.

kuva 45	Alkuperäisiä runkoputkia kellarin alakatossa	kuva 46	Asunnon tiskipöydän alakaapin vanha valurautainen vesilukko.
----------------	----------------------------------------------	----------------	--------------------------------------------------------------
