KOSTEUSTUTKIMUS

Asuntola
Vapaalanpolku 11A4
01650 VANTAA

ASB-YHTIÖT,
ASB-Consult Oy Ab, Helsinki

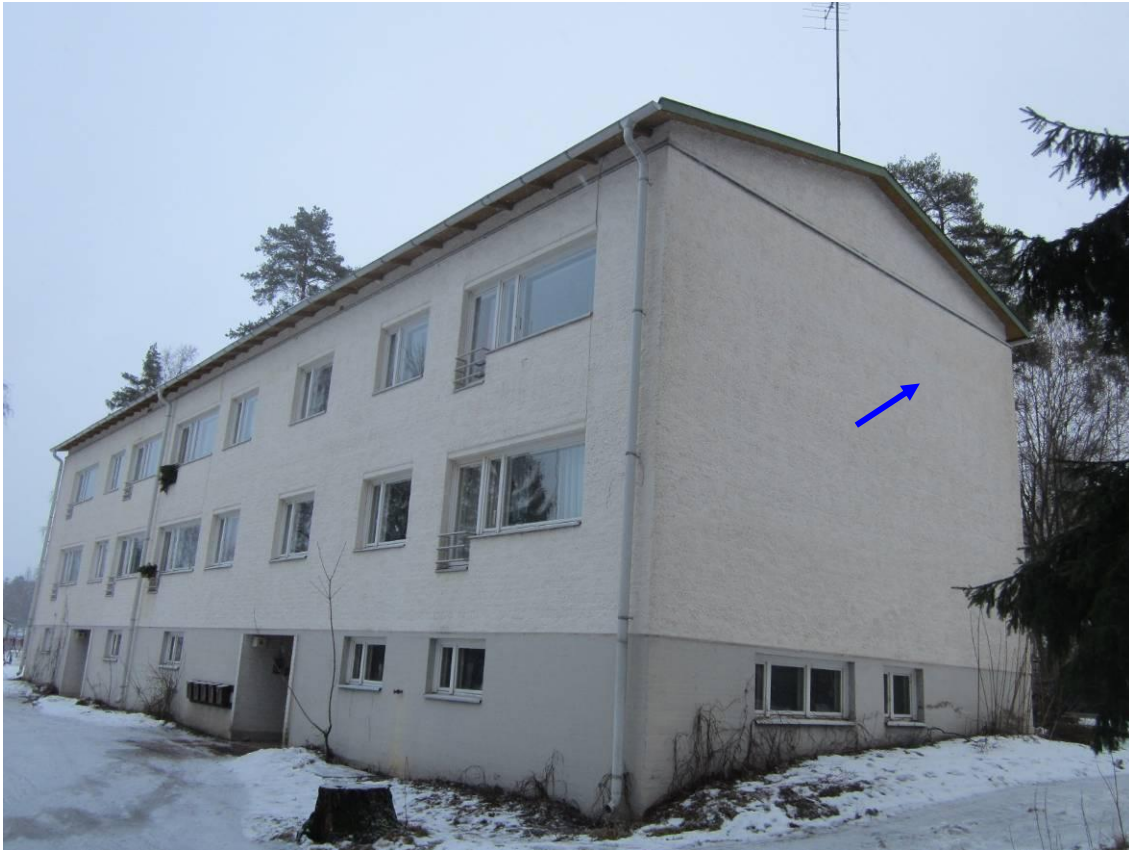
Vapaalanpolku 11A4 kohdehuone talon päädssä 2. kerros

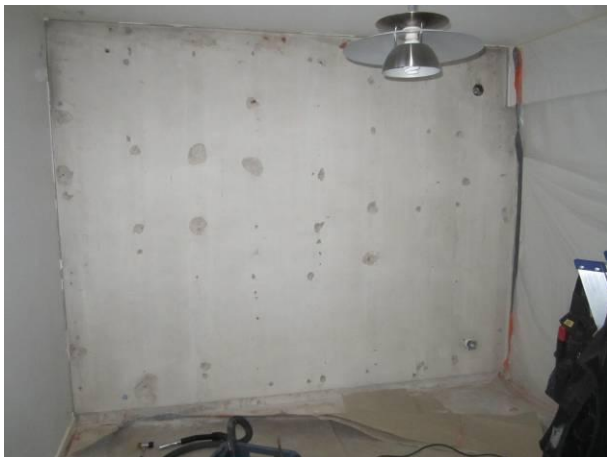
Kuva 1 Yleiskuva kohdehuoneen päätyulkoseinälle.

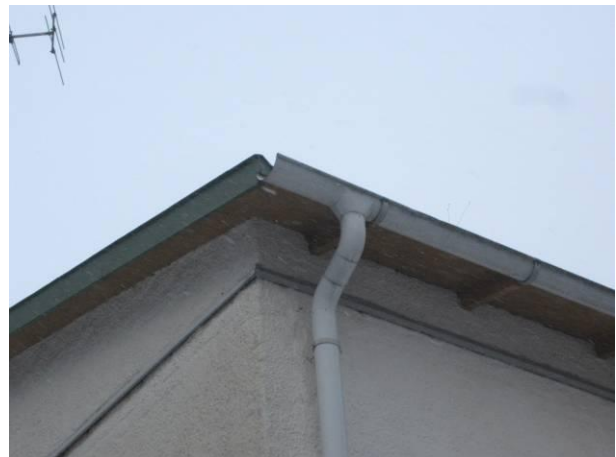
Kuva 2 Kohdehuoneen ulkokulma, jossa oli ollut vesivuotoa rännistä/ syksytorvesta. Ulkoseinän yläosalla on lisätyt listat.

Asuntolan päätyulkoseinä on voinut kastua syksyn ja alkutalven 2011 viistosateilla, sekä lisäksi rännivuodon takia. Mittauksissa ei kuitenkaan saatu kohonneita kosteusarvoja, koska rakenteet ovat jo todennäköisesti kerinneet kuivua.

Lisäkastumisten välttämiseksi on julkisivujen rappaukset todennäköisesti mahdollista suojakäsitellä siten, että sadevesi ei imeydy siihen, mutta päästää kuitenkin vesihöyryn lävitse, joten tämä tehdään.

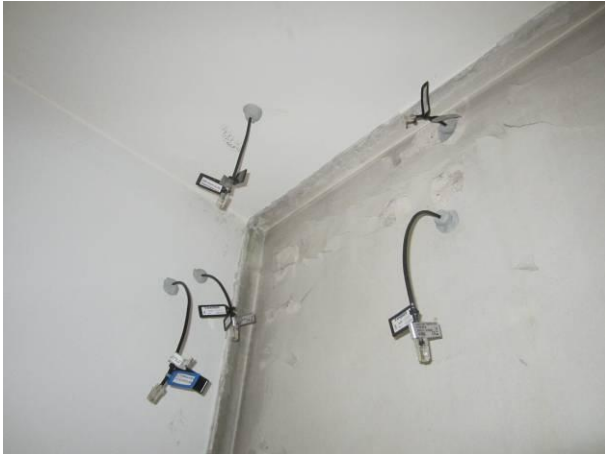
Kuva 3 Porareikämittaukset PRS2 jne ylänurkassa ja yläpohjaan PRK1

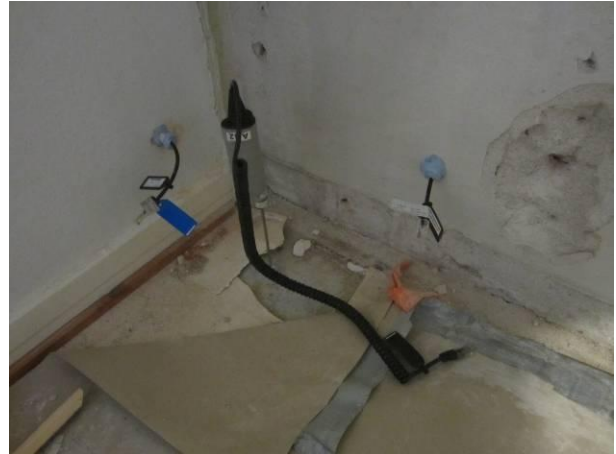
Kuva 4 Porareikämittaukset alanurkassa, PRS4, PRS7 ja PRL8

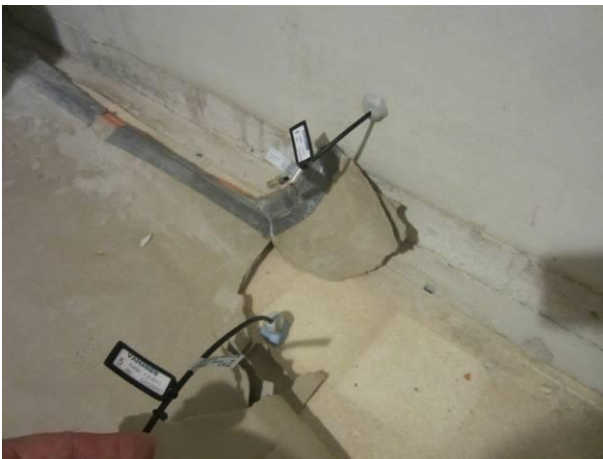
Ulkoseiniin, yläpohjaan ja välipohjaan tehtiin porareikäkosteusmittaukset eri syvyydeltä. Mittaustulosten perusteella päätyseinän ja yläpohjan kosteusarvot olivat kuivaa vastaavat. Välipohjassa todettiin lähellä päätyulkoseinää hieman kohonnut kosteus. Ks. mittauspöytäkirja 19.1.12.

Kuva 5 Porareikämittaukset päätyseinän keskialueella PRS9 ja **PRL10, jossa kosteus koholla.**

Lisäksi on koettu tiiliseinän olevan kylmän. Välipohjan pintalaatta ulottuu todennäköisesti vähintään ½ -kiven verran ulkoseinän sisään, joten ulkoseinän kastuessa voi laatan pintaa myöten päästä kapillaarisesti tai diffuusion takia siirtymään kosteutta. Lisäksi on mahdollista, että välipohjan kantavan laatan muurauksen sisällä olevaan osaan tiivistyy pakkasilla kosteutta.

Korjaustoimena esitetään alustavasti, että lattian pintamatto tasoitteineen poistetaan. Lattian osalta tehdään varmistuskosteusmittaus pohjalaatasta laajemmin ja kuivatetaan vähintään päätyulkoseinän viereinen alue. Ulkoseinän sisäpinnan rappaukset voidaan purkaa ja uusia, mutta voidaan myös asentaa tiiviisti ohut, n. 30 mm:n polyuretaanilevy ja sen pintaan kipsilevy. Em. pu-levy lähtisi kantavan laatan pinnasta. Lattiareunat tiivistetään esim. vedeneristysaineilla ao. vahvikekankain. Huoneen sisäpinnat desinfioidaan esim. savutusmenetelmällä. Lattian pintalaatan alle kevytsoratiin laan puhalletaan myös em. savua.

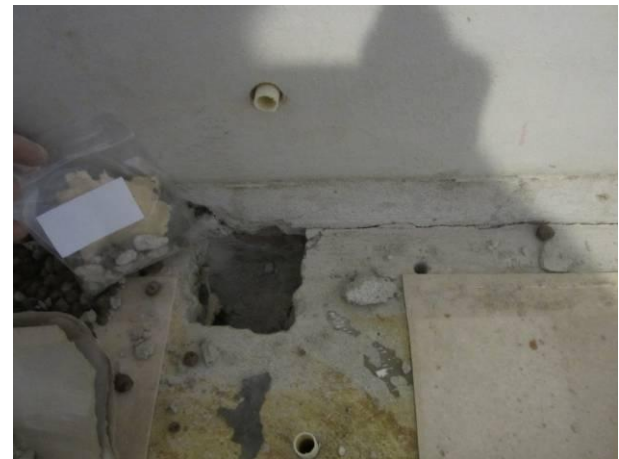
Mikrobinäytteitä otettiin päätyseinän sisäpinnan rappauksista, lattian muovimaton alta tasoitelaastista, sekä lattian rakenneavauspaikasta. Näytteissä ei havaittu rajat ylittäviä määriä mikrobeja.

Kuva 6 Rakenneavaus PRL10 viereen ja mikrobinäyte 854-3.

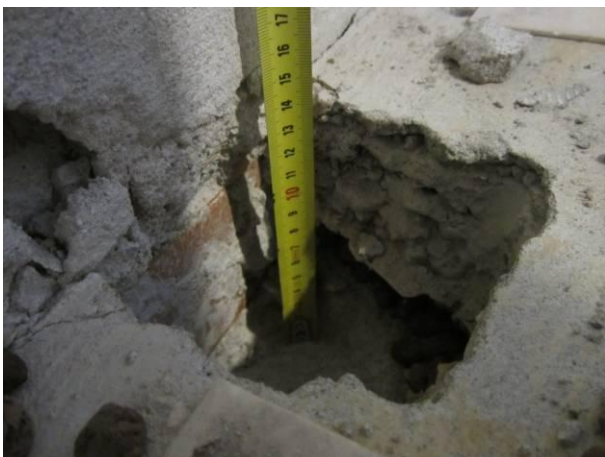
Rakenteina todettiin ulkoseinissä olevan kennorakenteisesta punaisesta tiilestä tehdyn muurauksen, jonka sisä- ja ulkopinnat on rapattu. Yläpohjassa on kantava laatta ja sen päällä eristeenä todennäköisesti tojalevy. Välipohjassa on tb-pintalaatta, jonka alla on suojapaperi ja sen alla n. 50 mm kevytsora, jonka jälkeen on kantava tb-laatta. Rakenteen ajatuksena on askeläänieristykseen laatu, sillä pintalaatta on nk. uiva rakenne. Rakenne menee pilalle, jos pintalaatasta on kova yhteys pohjalaataan. Pintalaatan ja ulkoseinän välissä on pienirako. Kantava tb-laatta tukeutuu ulkoseinille. Muurauksessa havaittiin huonosti täytettyjä pystysaumoja, ts. nk. nokkalasti puuttuu paikoin. Lattian rakenneavauspaikassa ei havaittu kosteus- ja mikrobivaurioon viittaavaa.

Kuva 7 Välipohjan rakenne pintalaatta, paperi, kevytsora ja kantava tlaatta, joka tukeutuu päätyulkoseinään.

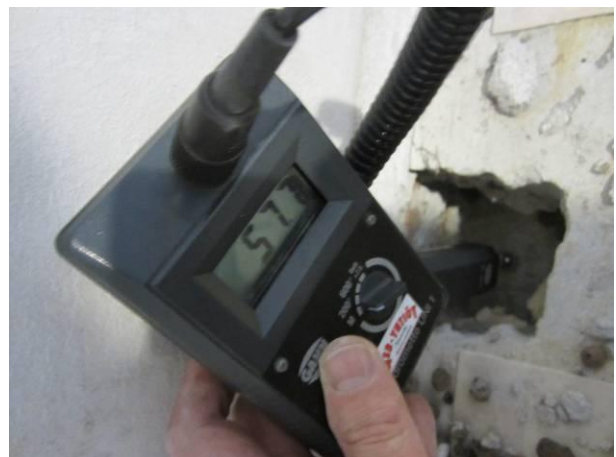
Kuva 8 Rakenneavauskohdassa pohjalaatan kosteus oli kuivaa rakennetta vastaava.
