**Rautkallion koulu**
**8.3.2006**
**Luokka 02**

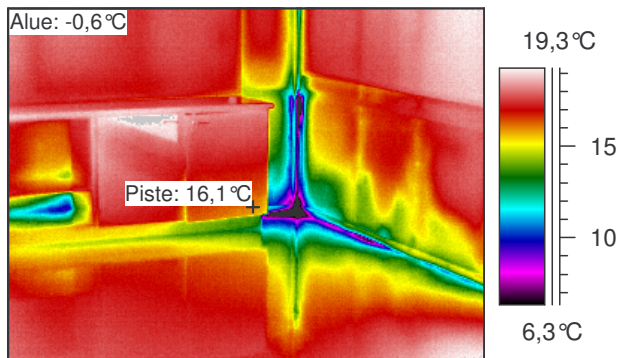
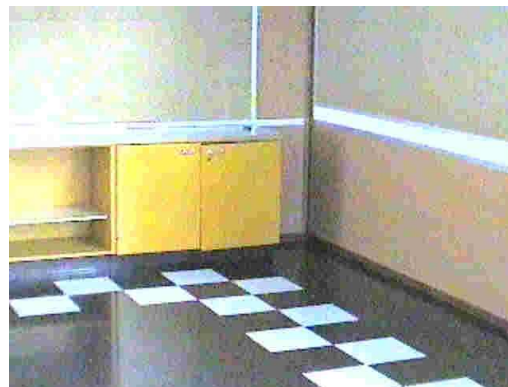
**Rautkallion koulu**
**8.3.2006**
**Luokka 02**

Laskettu lämpötilaindeksi mitatusta minimilämpötilasta	40
--	----

Laskettu lämpötilaindeksi mitatusta pistelämpötilasta	89
---	----

Päätseinän ja lattian rajassa ilmavuotoa tai kylmäsiltaa koko huoneen matkalta. Nurkassa ilmavuoto metrin korkeudelle lattiasta. Sivuseinässä eristevikaa tai kosteutta.

1

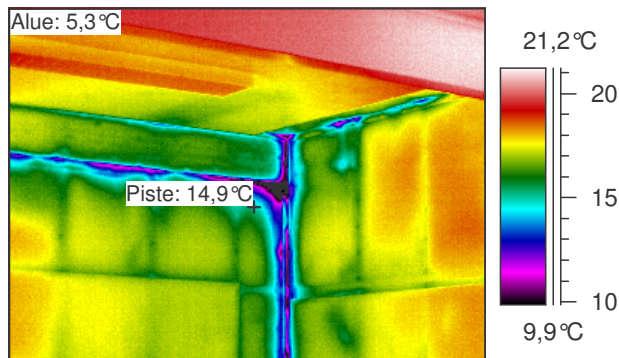
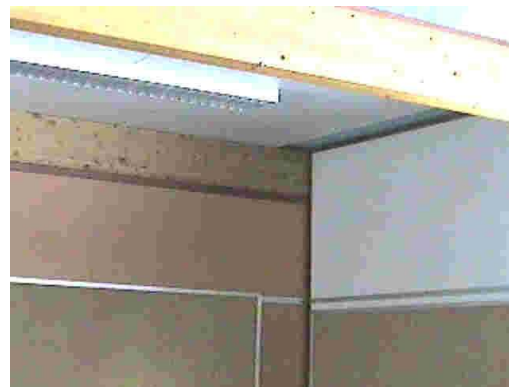
**Rautkallion koulu**
**8.3.2006**
**Luokka 02**

Laskettu lämpötilaindeksi mitatusta minimilämpötilasta	58
--	----

Laskettu lämpötilaindeksi mitatusta pistelämpötilasta	85
---	----

Ilmavuotoa päätyseinällä palkin alta.

1

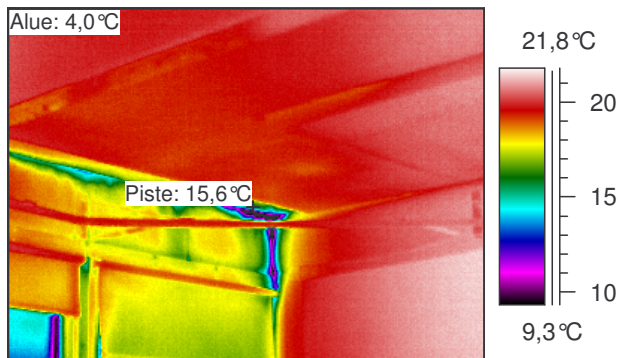
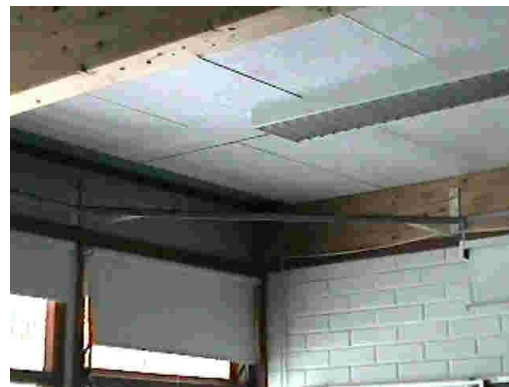
**Rautkallion koulu**
**8.3.2006**
**Luokka 02**

Laskettu lämpötilaindeksi mitatusta minimilämpötilasta	54
--	----

Laskettu lämpötilaindeksi mitatusta pistelämpötilasta	87
---	----

Ilmavuotoa katon rajasta.

1

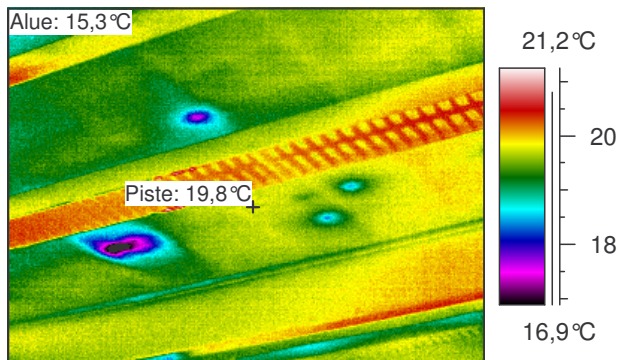
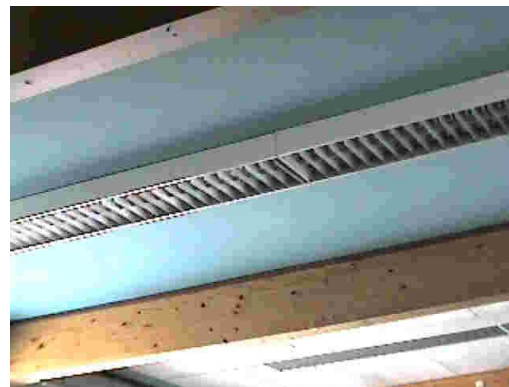
**Rautkallion koulu**
**8.3.2006**
**Luokka 02**

Laskettu lämpötilaindeksi mitatusta minimilämpötilasta	86
--	----

Laskettu lämpötilaindeksi mitatusta pistelämpötilasta	99
---	----

Yläpohjassa pistemäisiä jäähtyneitä läikkiä. Mahdollisesti kosteutta tai eristevika.

3

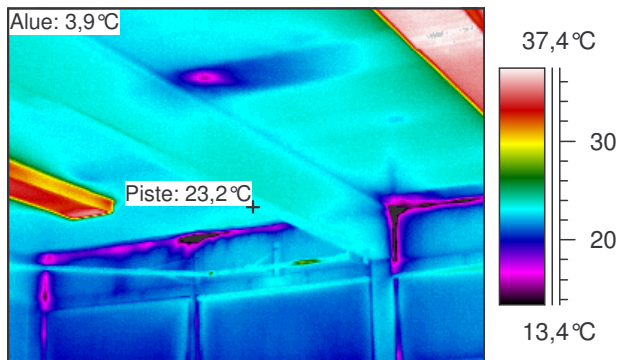
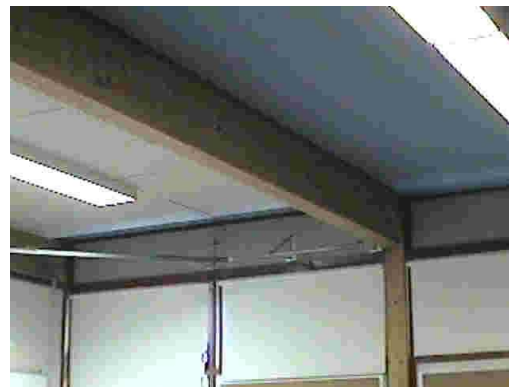
**Rautkallion koulu**
**8.3.2006**
**Luokka 03**

Laskettu lämpötilaindeksi mitatusta minimilämpötilasta	53
--	----

Laskettu lämpötilaindeksi mitatusta pistelämpötilasta	109
---	-----

Ilmavuotoa katon rajassa ja palkin juuressa. Katossa lisäksi viileä piste (kosteutta?).

1

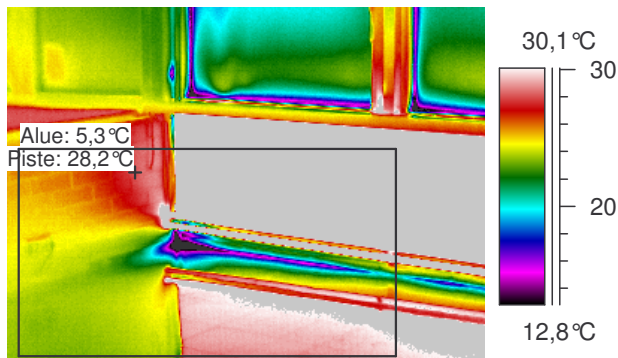
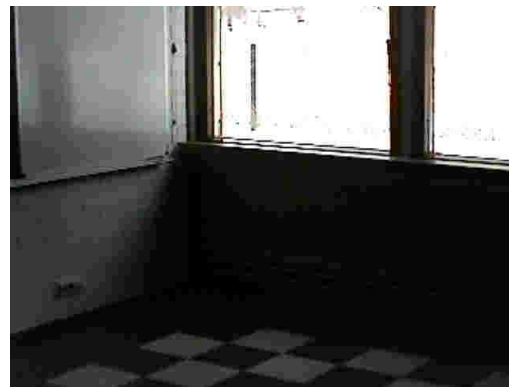
**Rautkallion koulu**
**8.3.2006**
**Luokka 04**

Laskettu lämpötilaindeksi mitatusta minimilämpötilasta	58
--	----

Laskettu lämpötilaindeksi mitatusta pistelämpötilasta	124
---	-----

Ilmavuotoa lattian rajasta.

1

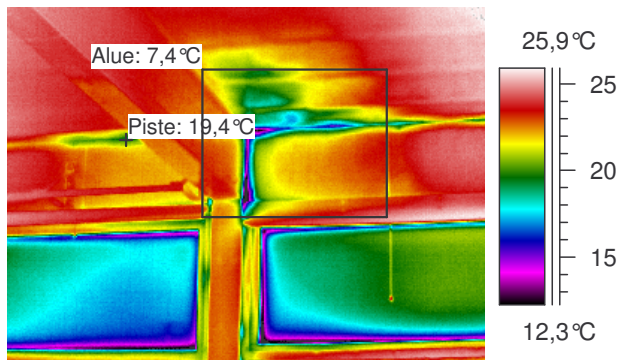
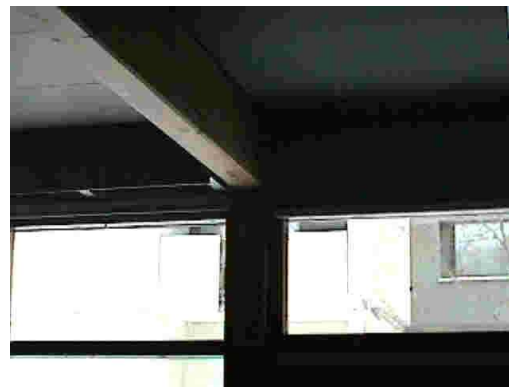
**Rautkallion koulu**
**8.3.2006**
**Luokka 04**

Laskettu lämpötilaindeksi mitatusta minimilämpötilasta	64
--	----

Laskettu lämpötilaindeksi mitatusta pistelämpötilasta	98
---	----

Ilmavuotoa katonrajassa ja palkin juuressa.

2

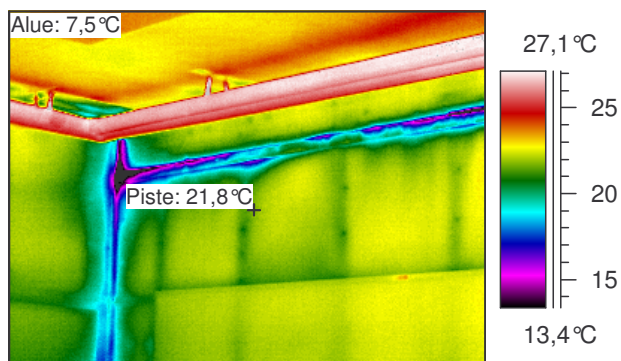
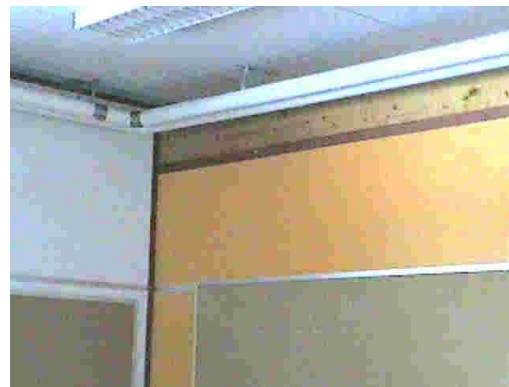
**Rautkallion koulu**
**8.3.2006**
**Luokka 04**

Laskettu lämpötilaindeksi mitatusta minimilämpötilasta	64
--	----

Laskettu lämpötilaindeksi mitatusta pistelämpötilasta	105
---	-----

Ilmavuotoa katon rajasta.

1

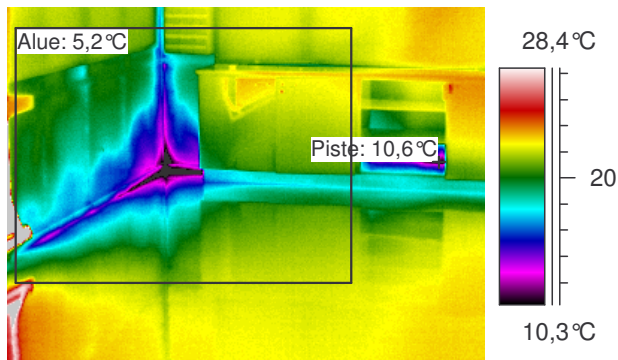
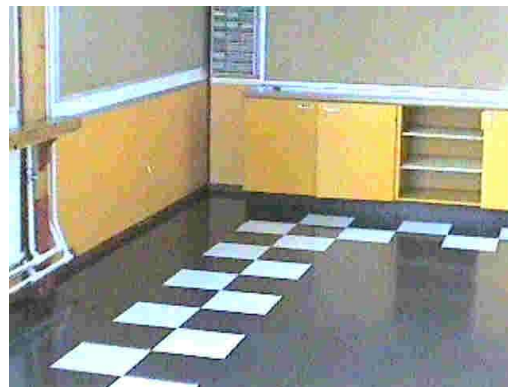
**Rautkallion koulu**
**8.3.2006**
**Luokka 04**

Laskettu lämpötilaindeksi mitatusta minimilämpötilasta	57
--	----

Laskettu lämpötilaindeksi mitatusta pistelämpötilasta	73
---	----

Ilmavuotoa lattian rajasta.

1

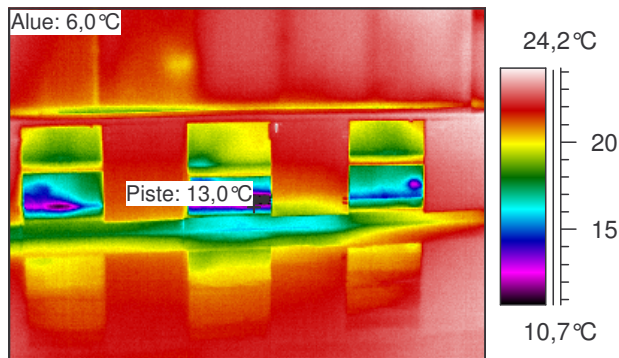
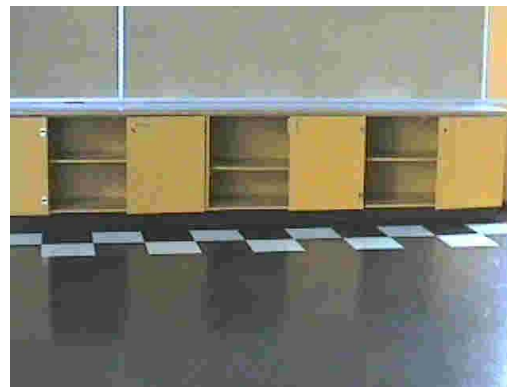
**Rautkallion koulu**
**8.3.2006**
**Luokka 04**

Laskettu lämpötilaindeksi mitatusta minimilämpötilasta	60
--	----

Laskettu lämpötilaindeksi mitatusta pistelämpötilasta	80
---	----

Todennäköisesti ilmavuota lattianrajassa kaappien takana koko päätyseinän matkalla.

1

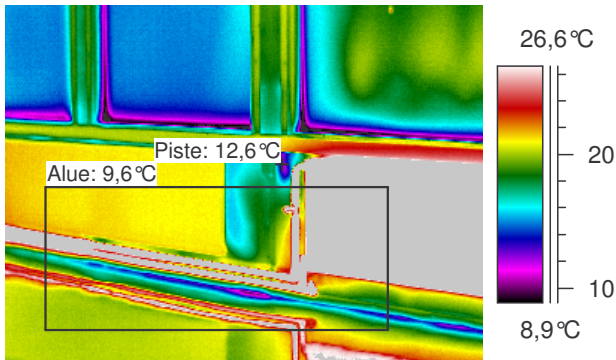
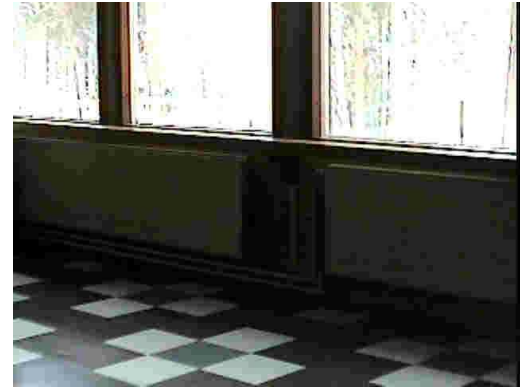
**Rautkallion koulu**
**8.3.2006**
**Ruokailuhuone 05**

Laskettu lämpötilaindeksi mitatusta minimilämpötilasta	70
--	----

Laskettu lämpötilaindeksi mitatusta pistelämpötilasta	78
---	----

Seinässä eristevikaa tai rakenteen sisäistä ilmavuotoa. Lisäksi lattian rajassa ilmavuoto.

2

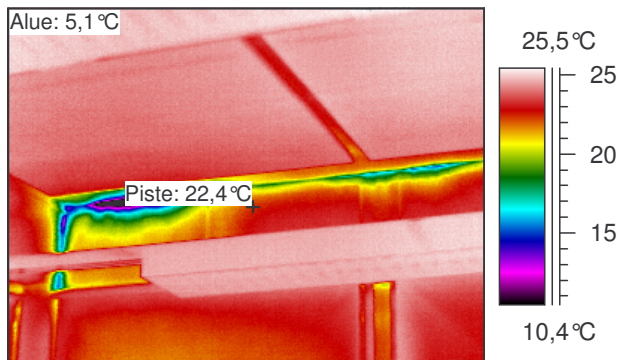
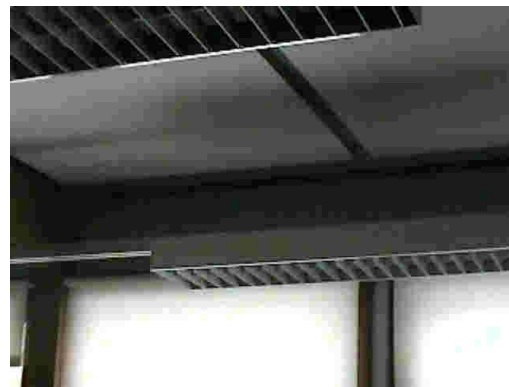
**Rautkallion koulu**
**8.3.2006**
**Opettajien huone.**

Laskettu lämpötilaindeksi mitatusta minimilämpötilasta	57
--	----

Laskettu lämpötilaindeksi mitatusta pistelämpötilasta	107
---	-----

Ilmavuotoa katon rajasta.

1

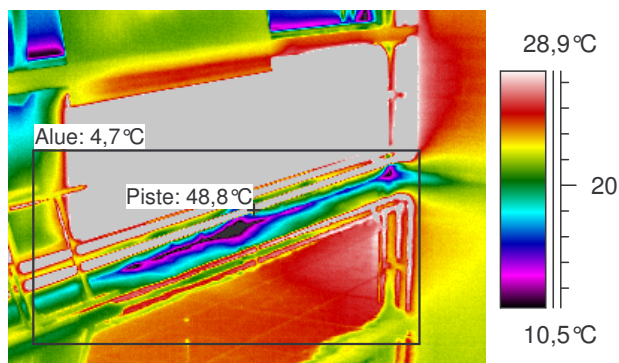
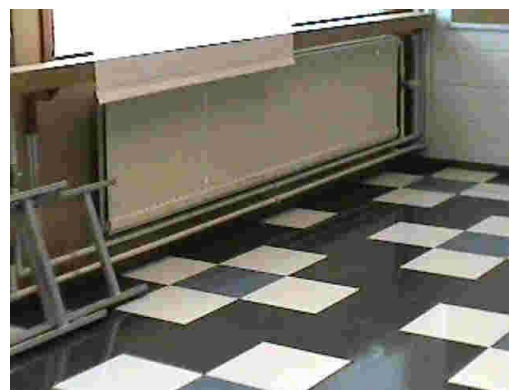
**Rautkallion koulu**
**8.3.2006**
**Ruokailuhuone 15**

Laskettu lämpötilaindeksi mitatusta minimilämpötilasta	56
--	----

Laskettu lämpötilaindeksi mitatusta pistelämpötilasta	183
---	-----

Ilmavuotoa lattianrajassa.

1

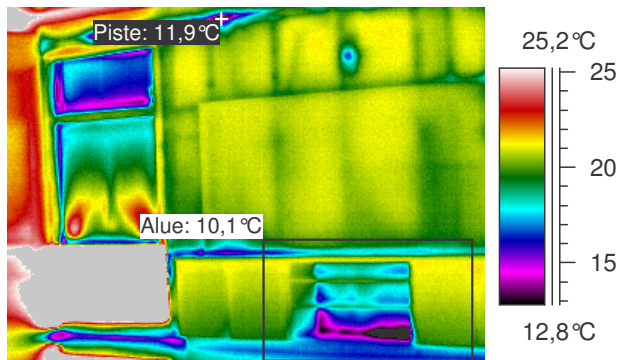
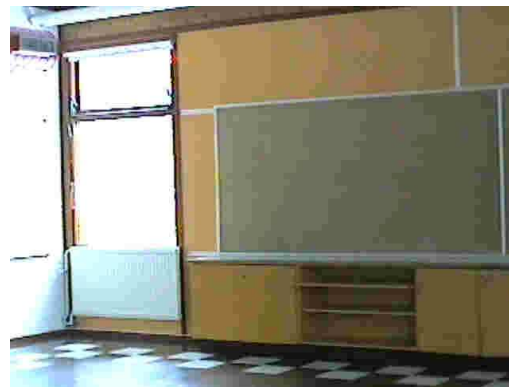
**Rautkallion koulu**
**8.3.2006**
**Luokka 24**

Laskettu lämpötilaindeksi mitatusta minimilämpötilasta	71
--	----

Laskettu lämpötilaindeksi mitatusta pistelämpötilasta	76
---	----

Ilmavuotoa lattian ja katon rajoissa.

4
