Sisäilmaselvitysraportti

Rekolan koulu
Rekolantie 67
01400 Vantaa

Päivitetty 1.6.2016, Jukka-Pekka Kärki

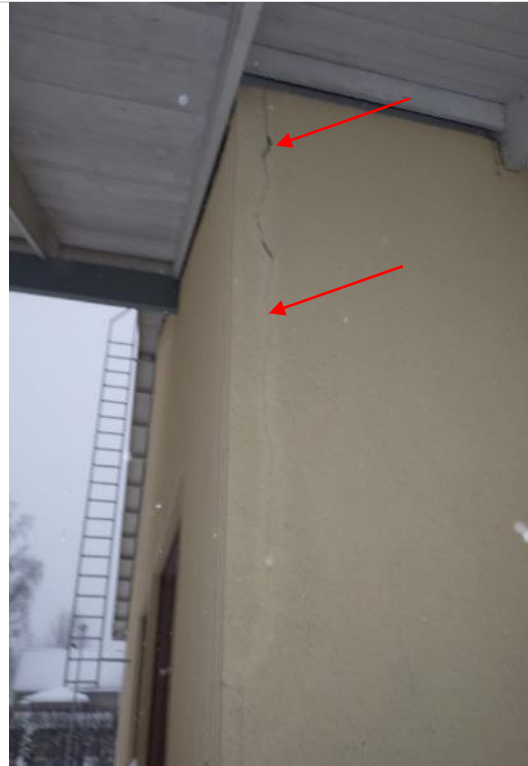
- Ulkopuolisessa muurissa näkyy kaikilla sivuilla vaakahalkeamia ja kulmissa pystyhalkeamia.
- Ulkopuolinen muuri on taittunut yläosastaan ulospäin n. 50 mm koulurakennuksen läntisessä päädyssä ikkunasyvennyksen vieressä.

Kuva 1. Päädyn halkeama ulkokuoressa.

- Julkisivun vajoamisen syyn varmentaminen avaamalla rakennuksen vierustäyttöä
- Julkisivun halkeamien paikkaaminen ja ikkuna-aukkojen liittymien tiivistäminen sisäilmayhteyden katkaisemiseksi
- Ulkoseinärakenteen tiivistystoimenpiteet ilmapuotojen estämiseksi on tehtävä erillisen korjaussuunnitelman mukaisesti

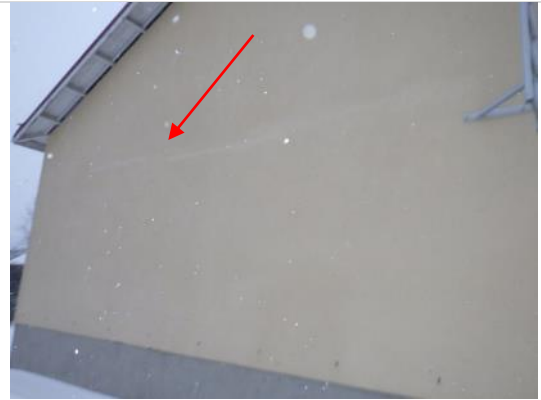
Kuva 2. Päädyn vaakahalkeamia paikkakorjattu aikaisemmin.

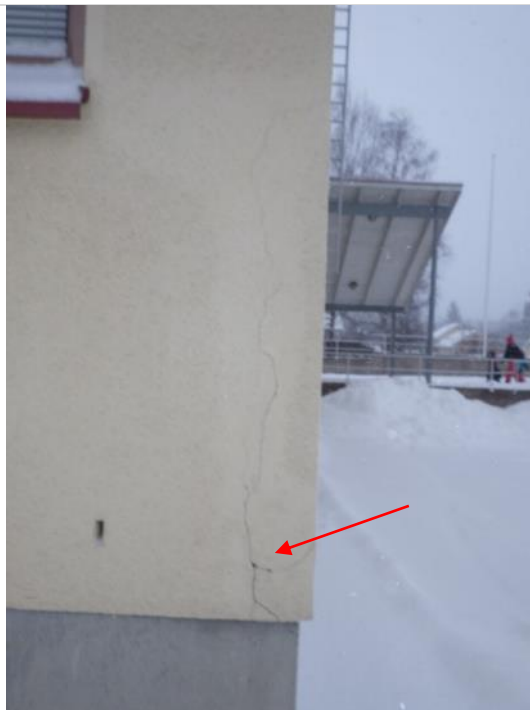
Kuva 3. Nurkan halkeama.

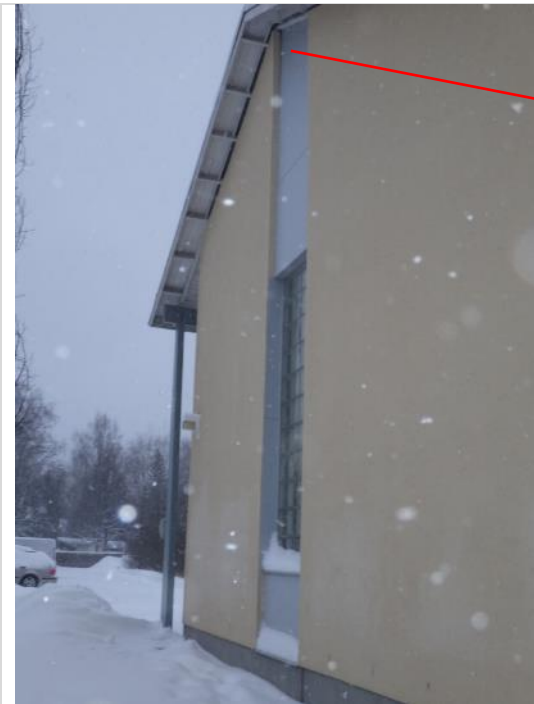
Kuva 5. Rekolantielle päin oleva pääty, jossa julkisivuverhous kääntynyt ulospäin.

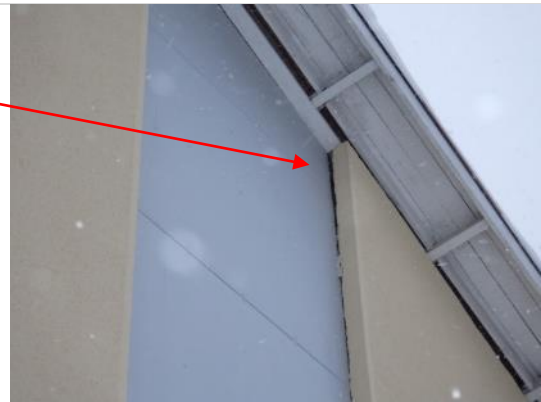
Kuva 6. Lähikuva julkisivun kaareutumuksesta.

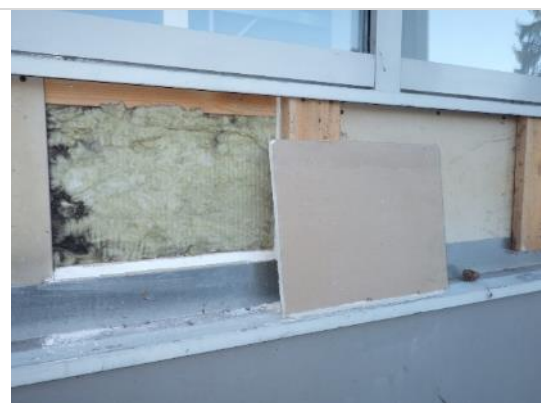
Kuva 8. Tuulensuojalevy poistettu. Levyn saumakohdassa mineraalivillan pinnassa ilmavuo- tojälkiä.

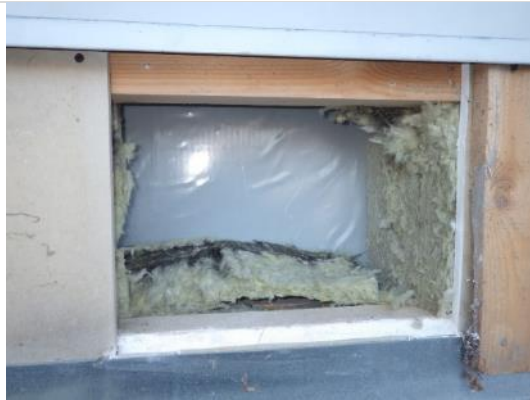
- Rakennepiirustuksissa ikkunaseinän rakenneleikkauksesta on jäänyt höyrinsulku merkitsemättä. Julkisivuun ikkunoiden alle tehtiin rakenneavaus höyrinsulun olemassa olon varmistamiseksi. Rakenne oli avauskohdassa hyväkuntoinen ja rakennusfysikaalisesti toimiva. Rakenteessa on höyrinsulkumuovi.

Kuva 9. Sisäpuolen pellin ja mineraalivillan välissä on rakennepiirustuksesta poiketen höyrynsulkumuovi.

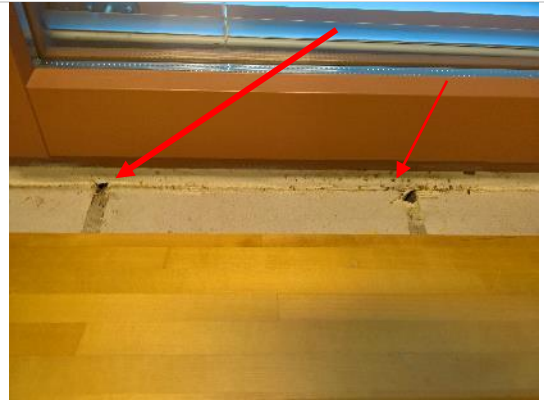
Kuva 10. Sisäpuolen tarkastuksessa todettiin mm. ikkunapenkin alla olevan rakoja suoraan eristekerrokseen, josta virtasi ilmaa sisälle.

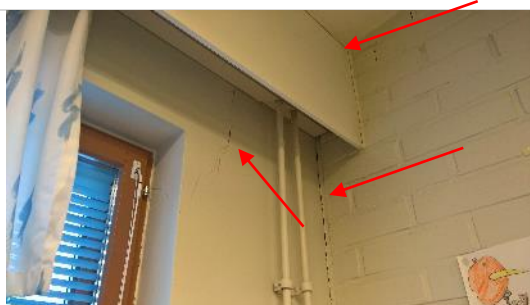
Kuva 13. Terveystoimittajan 020 tilan ulkoseinärakenteiden sisäkuoren halkeamia, joiden kautta virtasi ilmaa sisälle.

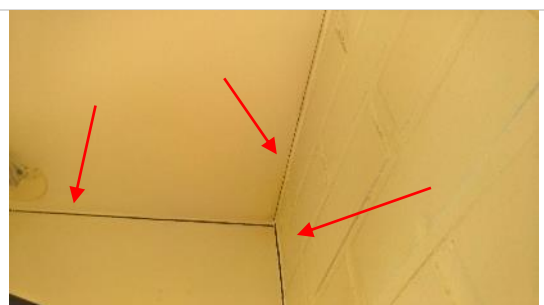
Kuva 14. Luokan 104 ja tilan 016 rakenteiden tyypillinen halkeilu tilojen yläpohjan liitoskohdissa ulko- ja väliseinärakenteisiin.

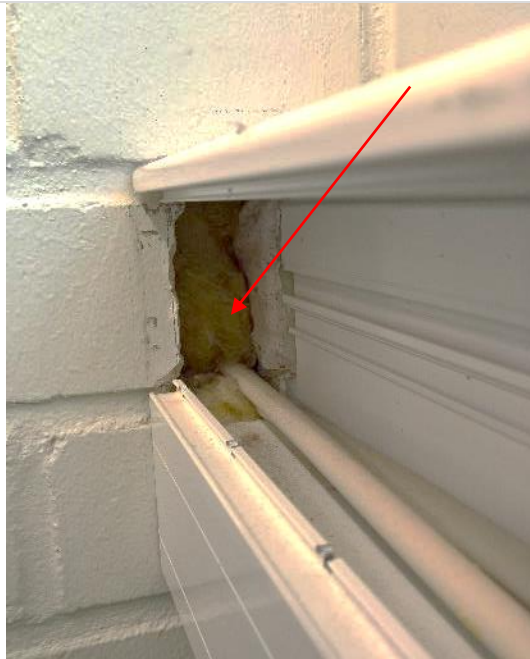
Kuva 15. Luokkien välillä kulkee sähkökouru, jonka sisällä on ääneneristeenä mineraalivillallaa. Villa suositellaan poistettavaksi ja ääneneriste korvataan pölyättömällä tiivistystuotteella.

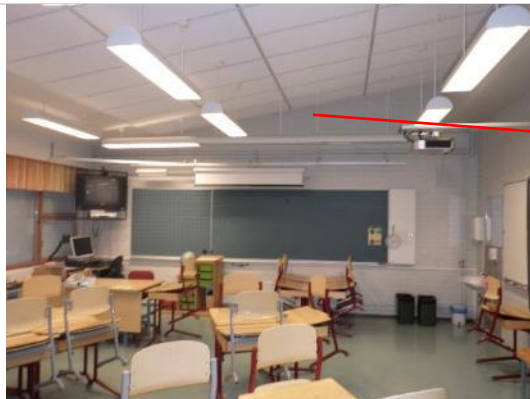
Kuva 16. Luokkien katon ja seinän rajapinnan halkeamat, joiden kautta ilmavirtaus sisälle.

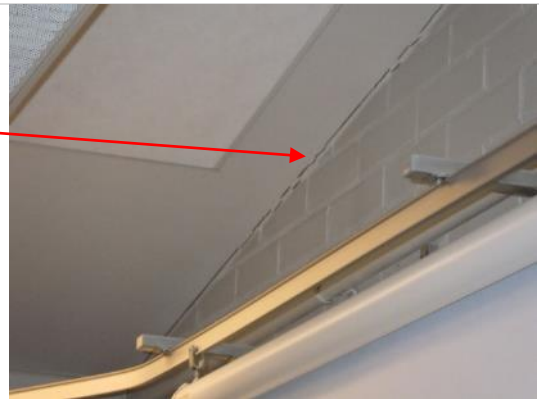
Kuva 17. Halkeamat, joissa todettiin ilmavirtausta sisälle.

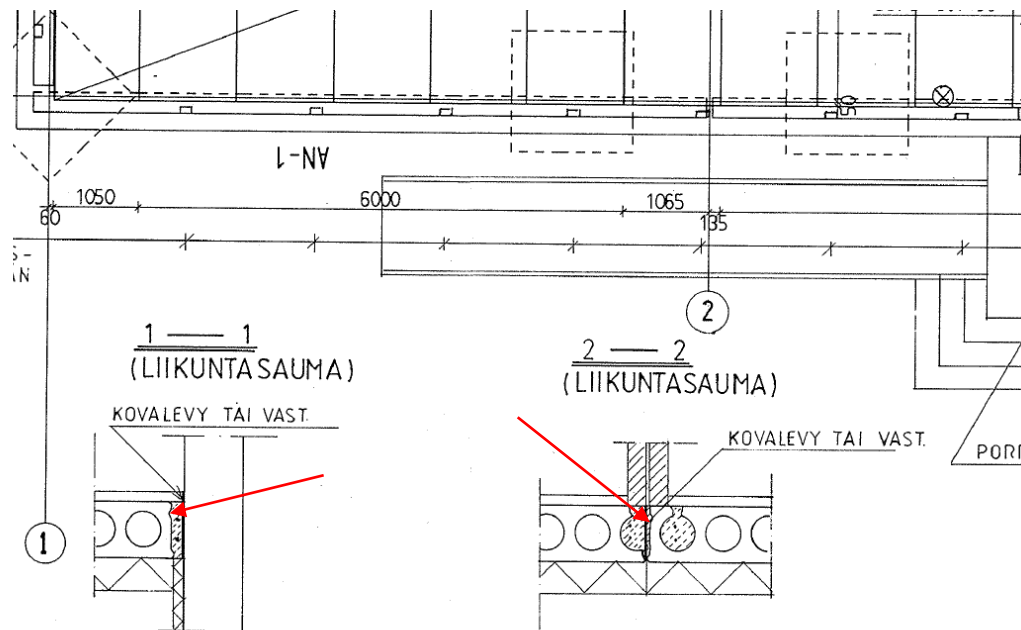
Kuva 20. Perustusten liitoskohdat liikuntasauvojen kohdalla, jossa voi olla puutteita mm. tiiveydessä. Ko. kohdat on tarkastettava ennen korjaussuunnittelua.

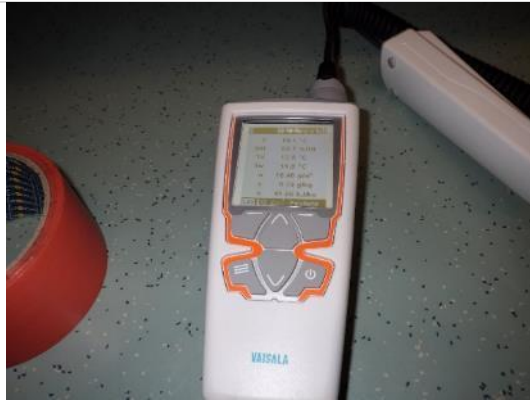
Kuva 23. Rakennekosteuden mittatulos RH 64% heti pinnoitteen alapuolella.

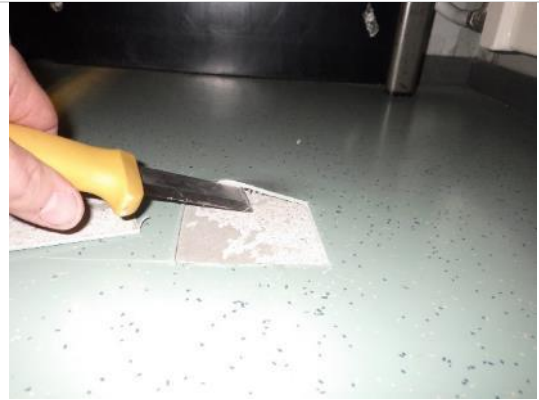
Kuva 24. Lattiamatto on tiukasti kiinni alustassaan. Osa tasoitteen pinnasta irtosi mattopalan mukana.

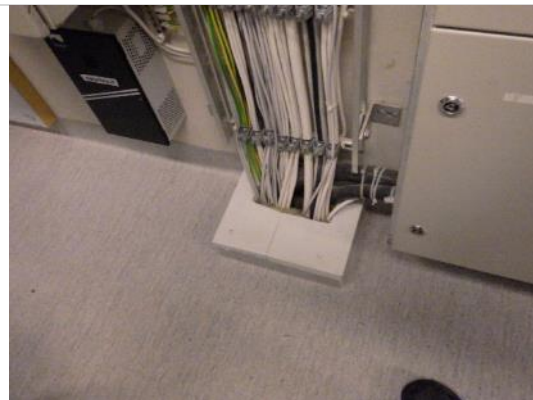
- IV-huoneen kohdalla olevan välipohjan läpiviennit olivat tiivistämättä ensimmäiseen kerrokseen päin.
- Läpivienneissä oli näkyvillä paljasta mineraalivillaa, josta on suora ilmayhteys sisäilmaan.

Kuva 27. IV-konehuoneen välipohjan tiiveys puutteellinen sähköputkisten kohdalla.

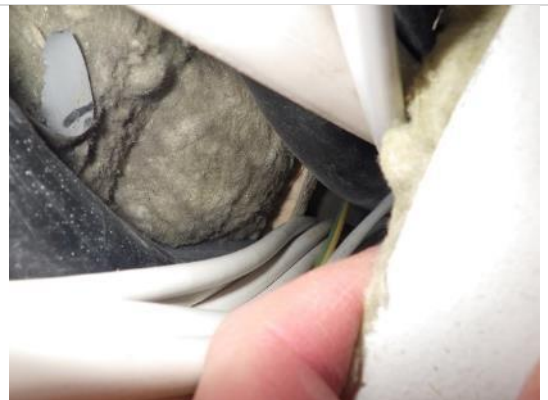
Kuva 28. Läpivientiä ei ole tiivistetty ja sen on täytetty mineraalivillalla

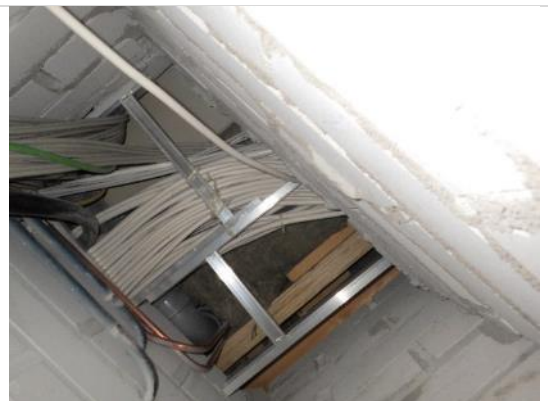
Kuva 30. Varastossa olevan IT-jakokaapin yläpuolella on paljasta mineraalivillaa.

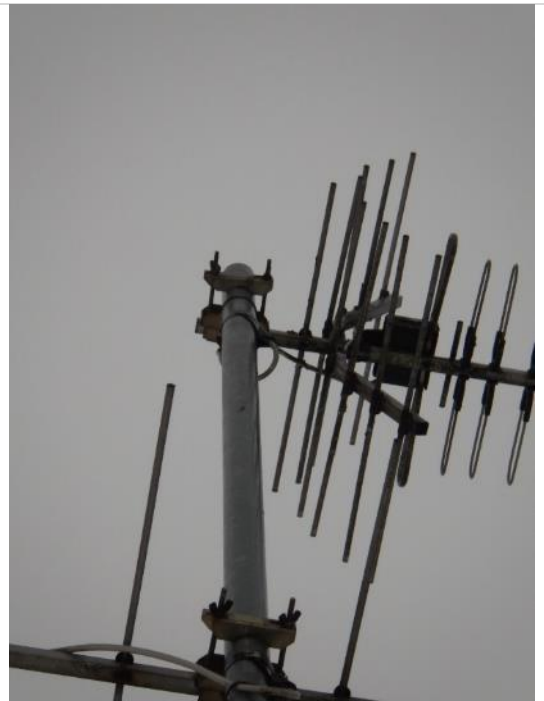
- Antennin runkoputken kohdalla oli kosteusjälkiä kattorakenteissa. Antennijohtojen läpiviennit putken sisälle oli tiivistetty asianmukaisesti, mutta putken yläpää on jäänyt tulppaamatta. Sade-/kondenssivettä pääsee valumaan putken sisäpintaa pitkin yläpohjan rakenteille.

Kuva 32. Antenniputken pää on auki.

- Sisätiloissa suositellaan tehtäväksi seinä-, ja kattopintojen saumojen tiivistämis-toimenpiteet ilmapuotojen estämiseksi yläpohjatilasta huonetiloihin päin. Tiivistystoimenpiteet tulee tehdä höyrynsulkumuovin osalta vesikaton puolelta ja ilmatiiveyden parantamiseksi huone-tilojen puolelta.
- Yläpohjassa olevien kosteusvaurioiden korjaaminen ja kostuneiden materiaalien (eristeet) vaihtaminen.
- Antenniputken pään tulppaaminen.

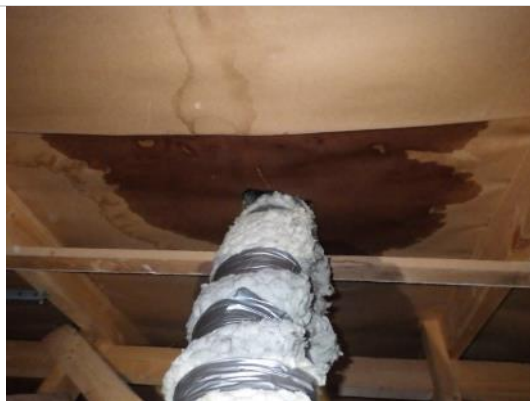
- Käsityöluokan kohdalla olevan viemärin tuuletusputken läpiviennin kohdalla oli aluskatteessa laaja kosteusjälki, putken alapuolella mineraalivillan seassa jäätä ja avoimen höyrynsulun alapuolisessa puurangossa kosteusjälkiä.

Kuva 35. Aluskate on kastunut viemärin tuuletusputken vesikatteen läpiviennin kohdalla.

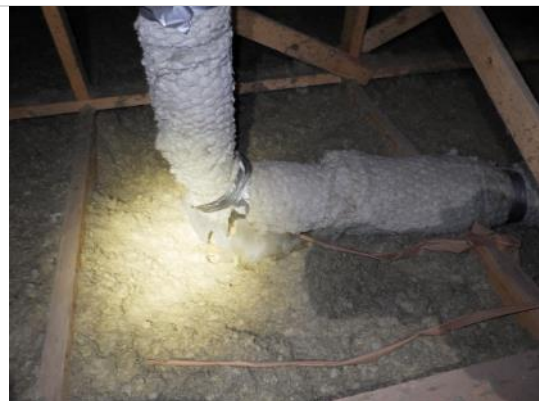
Kuva 36. Putken ulkopintaa pitkin on valunut vettä eristekerrokseen.

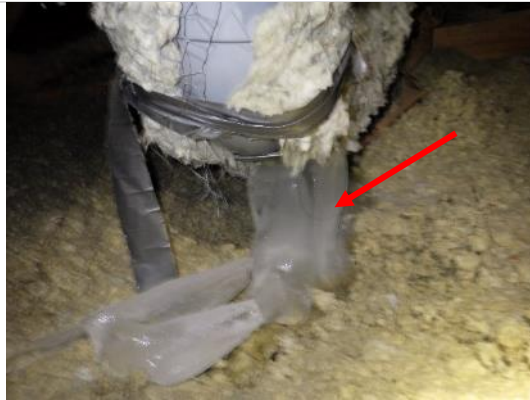
Kuva 37. Putken pintaa valunut vesi on jäätynyt.

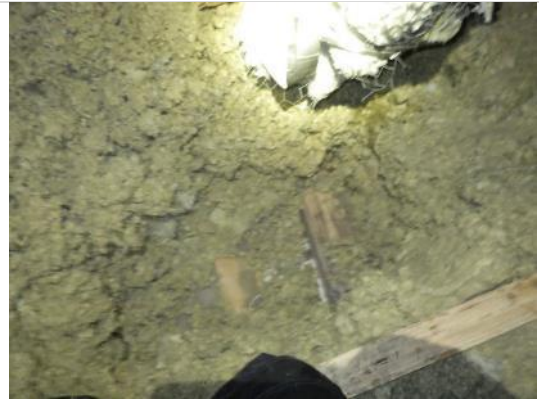
Kuva 38. Putken alapuolella olevassa koolauksessa näkyy kosteusvauriojälki.

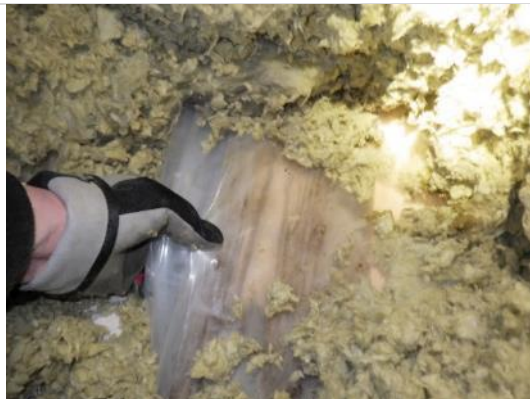
Kuva 39. Höyrynsulkumuovi on auki veden valumakohdassa.

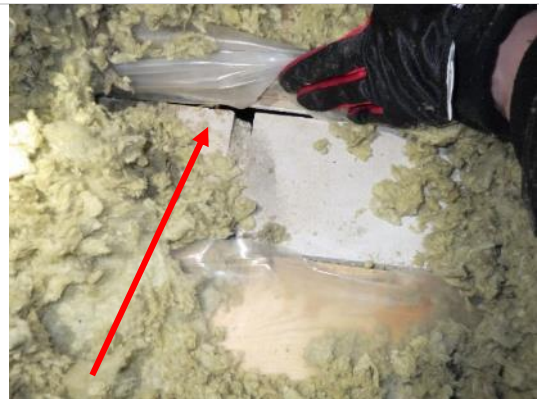
Kuva 40. Höyrynsulun ja väliseinän liittymäkohdat ovat puutteellisia. Höyrynsulku on asennettu vastaavalla tavalla koko rakennuksen alueella ja yläpohjan eristekerroksesta on ilmayhteys luokka- ja oleskelutiloihin.

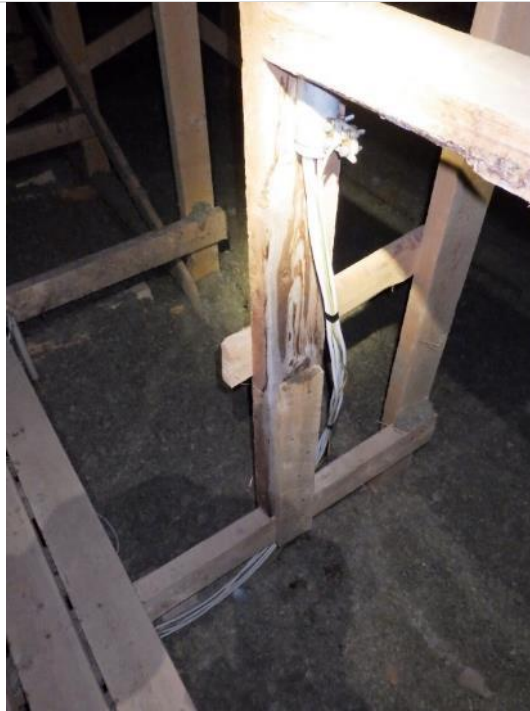
Kuva 41. Antennin runkoputken alla oleva kosteusvaurio.

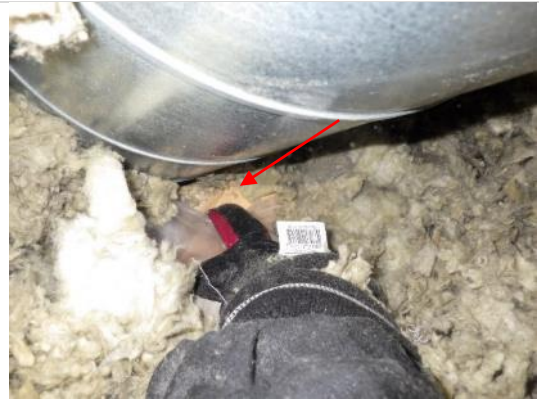
Kuva 42. IV-kanavan tiivistämätön läpivienti yläpohjan höyrynsulussa.

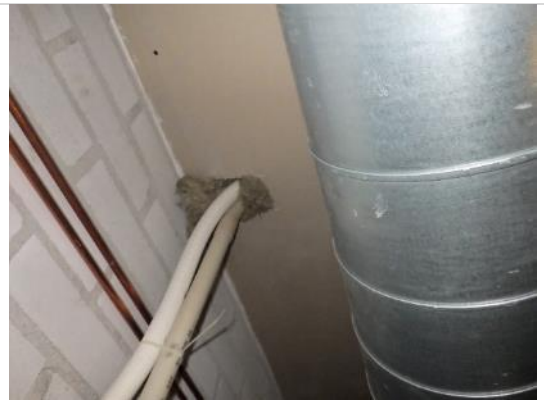
Kuva 44. Yläpohjan liitos sähköputkien läpivientien kohdalla epätiivis ja villapölyllä leviämismahdollisuus alakattotilan kautta myös sisäilmaan.

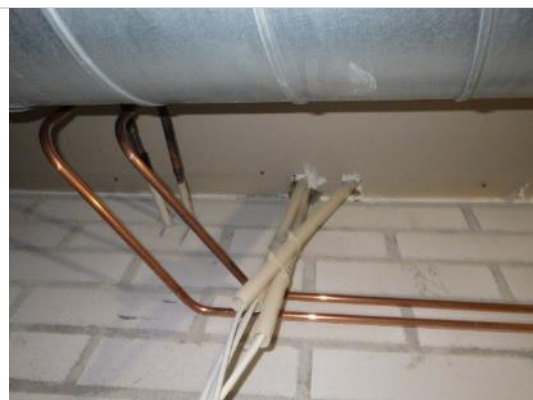
Kuva 45. Sähköjohtojen läpivienti yläpohjan puolelle. Läpivienti on tiivistetty vain osittain.

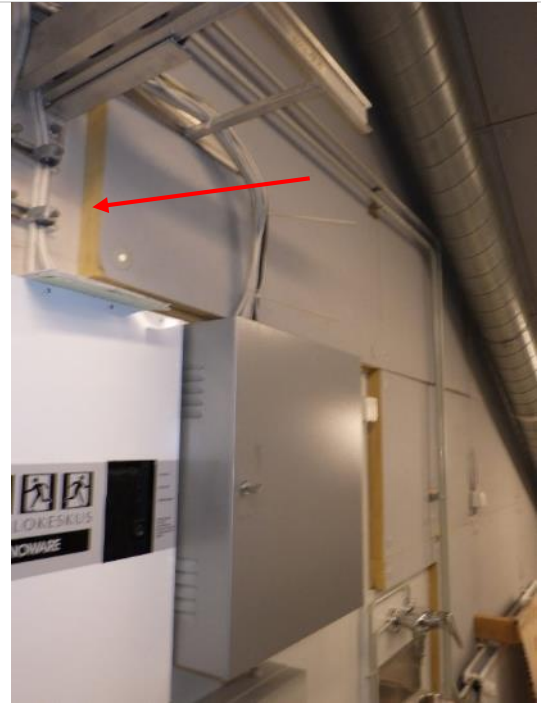
Kuva 47. IV konehuoneessa äänenvaimennuslevyjen särkeä ei ole pinnoitettu.

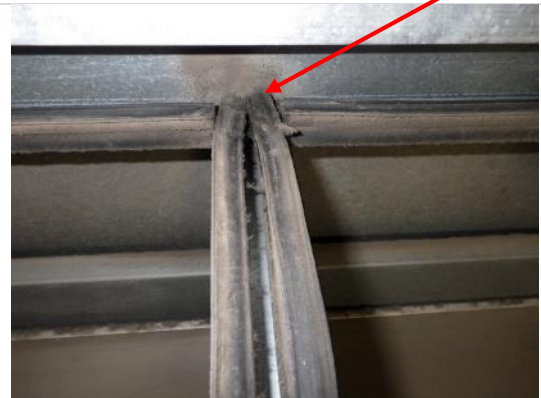
Kuva 49. Ohivuotokohta suodatinkasettien välissä.

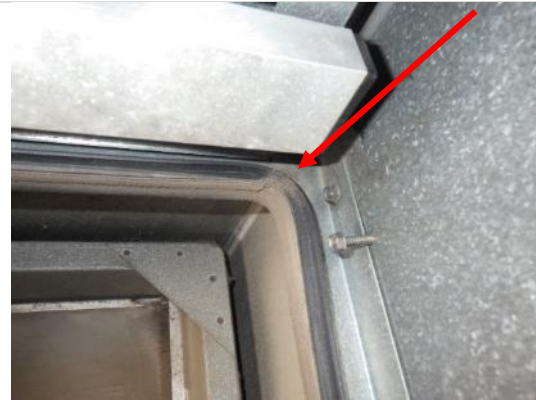
Kuva 50. Ohivuotokohta suodatinkasetin kulmassa.

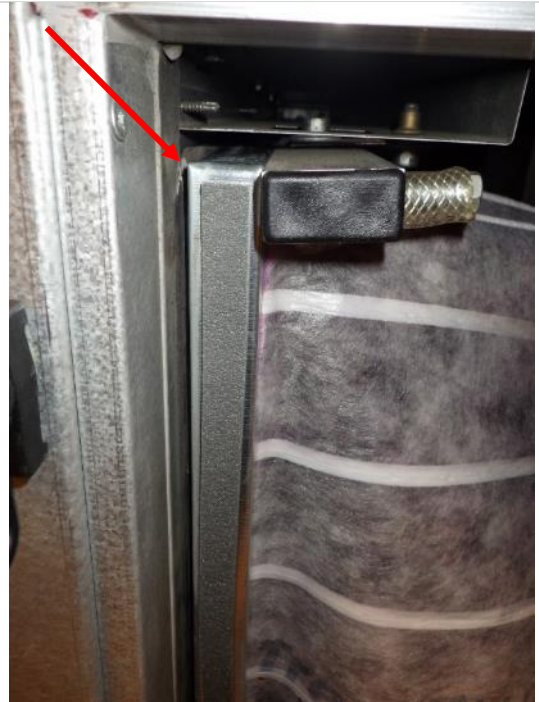
Kuva 51. Suodatinkasetin kehyksen kulmassa on sauma, jonka kautta ohivuoto tapahtuu.

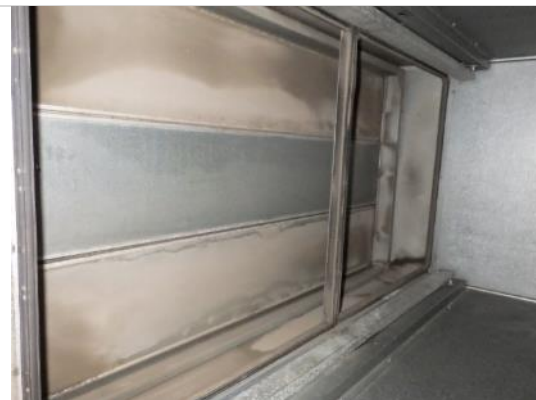
Kuva 52. Sulkupellit ennen suodattimia ovat likaantuneet.

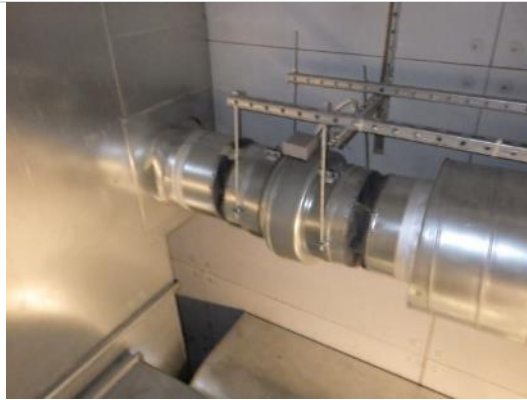
Kuva 54. Rikkoutunut kanavapuhallin, joka korjattiin tutkimusten jälkeen.

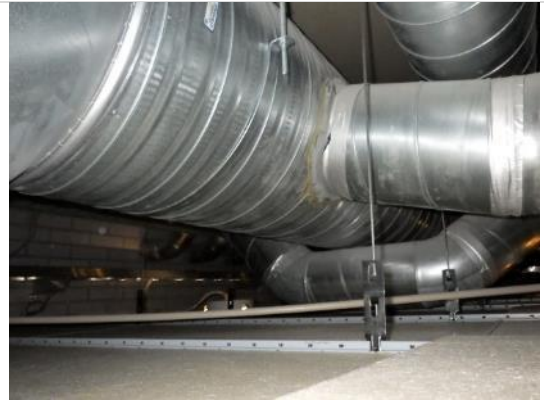
- Luokat muuttuivat ylipaineisiksi ulkoilmaan nähden, kun niiden ovi avattiin.
- Kanavaputkien liitoksissa oli käytetty lisätiivisteinä ilmanvaihtoteippiä. Käytetty teippi ei sovellu kanavien tiivistämiseen ja se tulisi korvata sopivalla teipillä.

Kuva 55. Kanavien liitoksia on teipattu ilmastointiteipillä, joka ei täytä vaadittuja asetuksia.

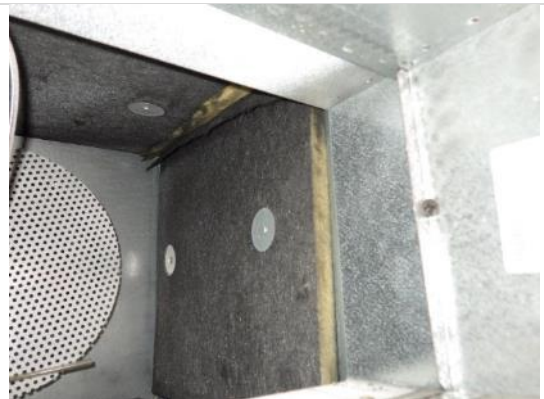
Kuva 57. Luokkien tuloilmakanavien ääniloukkujen vaimennuslevyt on tehty mineraalivillasta. Levyn reunat on jätetty pinnoittamatta.

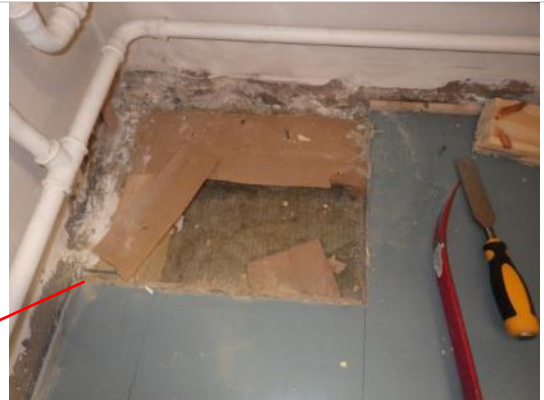
Kuva 59. Lattialaudoituksen ja seinän välistä on ilmayhteys huonetilaan.

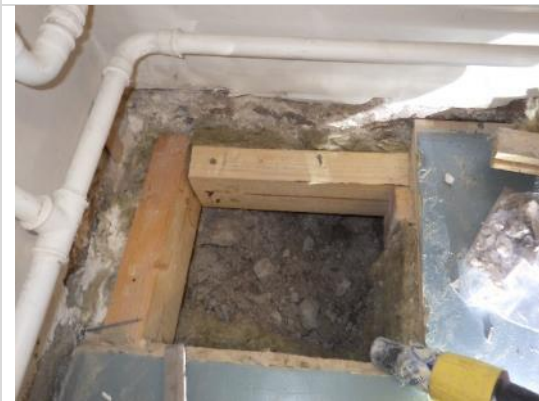
- Lattiarakenne on korjattu aikaisemmin, mutta rakenteeseen on jätetty runsaasti vanhaa elope-räistä materiaalia (mm. turvetta). Vanha lämmöneristemateriaali todettiin silmämääräisesti kos-teus-/mikrobivaurioituneeksi ja siinä todettiin voimakas mikrobiperäisen haju.

Kuva 60. Avauskohdan pohjalle on aikaisemman korjauksen yhteydessä jäänyt runsaasti vanhaa turvetta ja rakennusjätteitä.

- Museokoulun taukotilan alapohja/välipohjarakenteessa oleva kosteus- ja mikrobivaurioitunut rakenne tulee korjata erillisen korjaussuunnitelman mukaisesti poistamalla kaikki vaurioituneet rakenteet ja muuttamalla rakenneratkaisua.
- Museokoulun kohdalla suositellaan tehtäväksi kokonaisvaltainen kosteus- ja mikrobiologinen kuntotutkimus alapohjan korjaustarpeen selvittämiseksi koska selvityksessä todettiin viitteitä vaurioista joilla on vaikutusta koulun sisäilman laatuun.
- Yläpohjan toimivuuden ja lämmöneristekerrosten kosteus- ja mikrobiologisen kunnan selvittämi- setä suositellaan tehtäväksi koko rakennuksen alueella. Samalla on suositeltavaa selvittää onko yläpohjan näkyvillä kosteusjäljillä ja mahdollisilla vaurioilla vaikutusta koulutilojen sisäilman laatuun.

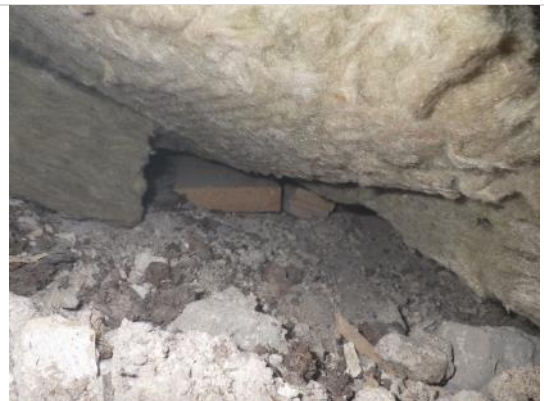
Kuva 61. Alapohjarakenteessa voimakas mikrobiperäinen ja kivihiilitervan hajua.

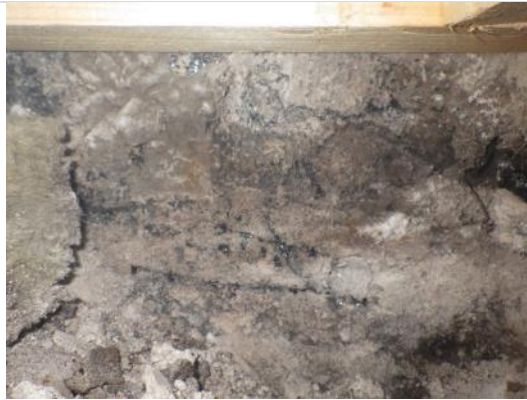
- Betoniholvin ja ulkoseinien pinnalla oleva pikisively oli kovettunutta ja reikiintynyttä. Rikkoutunut pikisively päästää kosteutta läpi, eikä enää toimi tarkoitettusti kosteuden eristeenä.

Kuva 62. Alapohjan pohjalla ja osin seinälle nostossa olevan pikisively on kovettunut ja rikkoutunut.

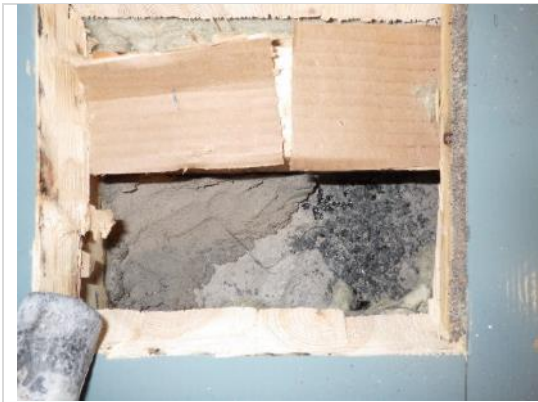
Kuva 65. Lattian koolaus on tuettu laastikasan päältä.

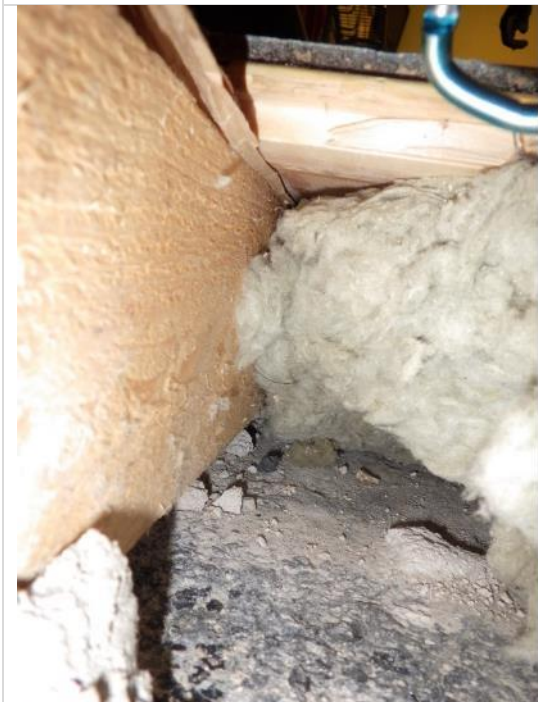
Kuva 67. Laatan pinnalla oleva pikisively on kovettunut ja rikkoutunut.

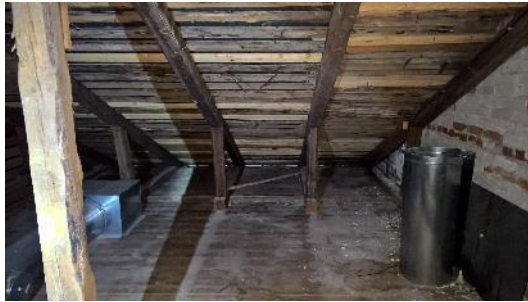
- Yläpohjatila ei tuuleteta riittävästi räystäiden kautta, joka mahdollistaa kosteuden tiivistystä peltikatteen alapintaa ja kosteuden kondensoitumista

Kuva 68. Yläpohjatilan tuulettuminen puutteellista räystääiden kautta.

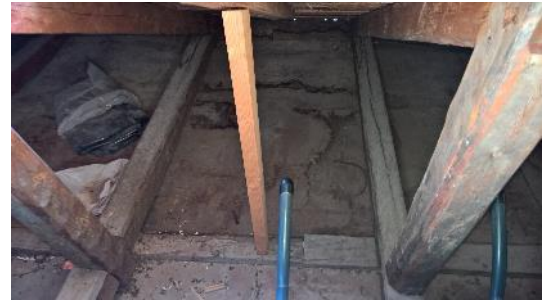
- Yläpohjan palopermannon päällä oli runsaasti näkyviä kosteusrasituksen jälkiä, joiden aiheuttajana peltikatteen kondensoituminen ja katteen vuodot

Kuva 69. Eristekerroksen ja palopermannon päällä levyrakenteissa kosteusjälkiä runsaasti.

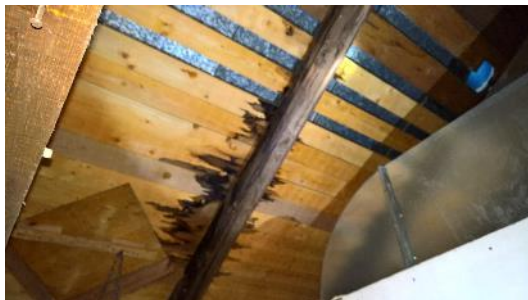
Kuva 70. Kattorakenteissa kosteusjälkiä kattovuodoista.
