Kohde: Rekolan koulu, Rekolantie 67, 01400 Vantaa

Viimeisin tutkimus

Aika: 7.8.2017

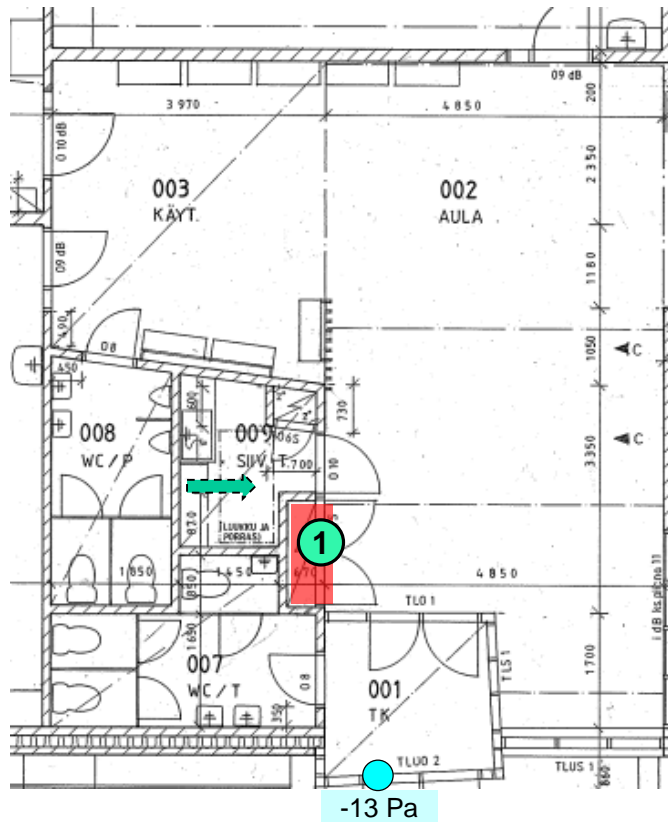
TILAN 009 VÄLIPOHJAN MERKKIAINEKOE 17.7.2017

Korjaamattomat vuotokohdat:
SÄHKÖKAAPIN KATTO s.15

① VUOTO, SÄHKÖKAAPIN YLÄOSA AUKI

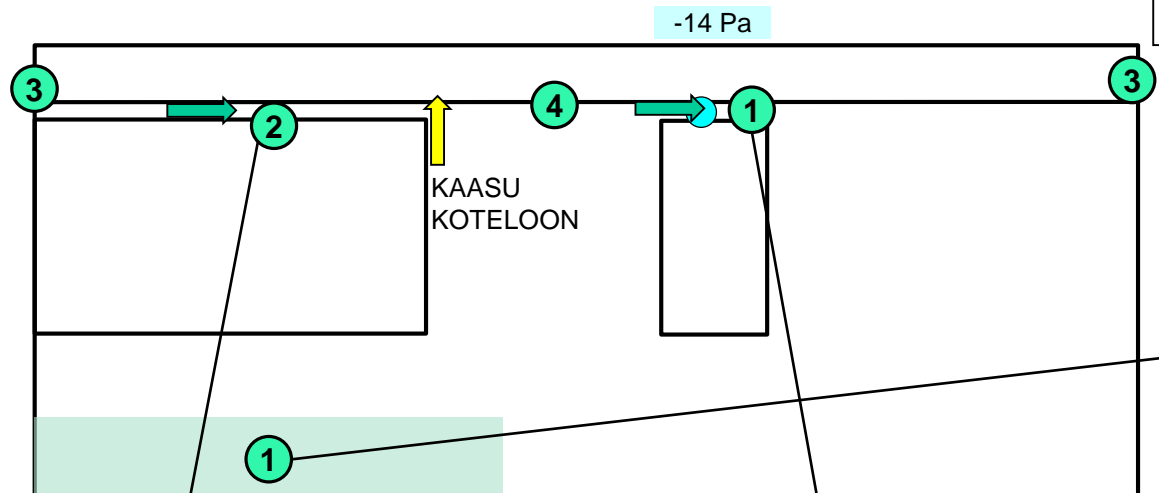
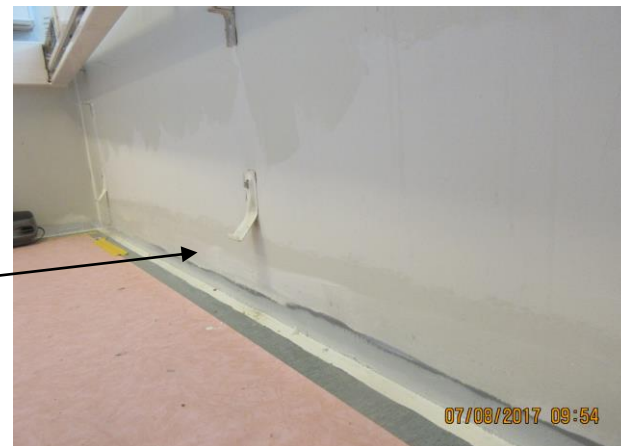
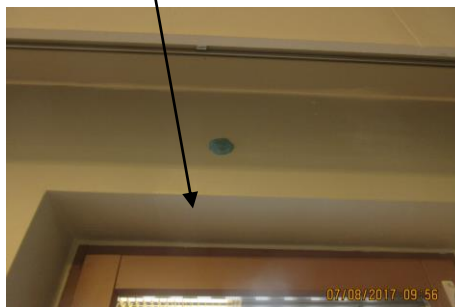
TILAN 030 ULKOSEINÄN MERKKIAINEKOE 7.8.2017

- ① VUOTO, HALKEAMIA ULKOSEINÄSSÄ
- ② VUOTO, IKKUNAKARMI HALKI
- ③ VUOTO, KOTELON RAKENTEISSA
- ④ VUOTO, PUTKILÄPIVIENTI KOTELOON

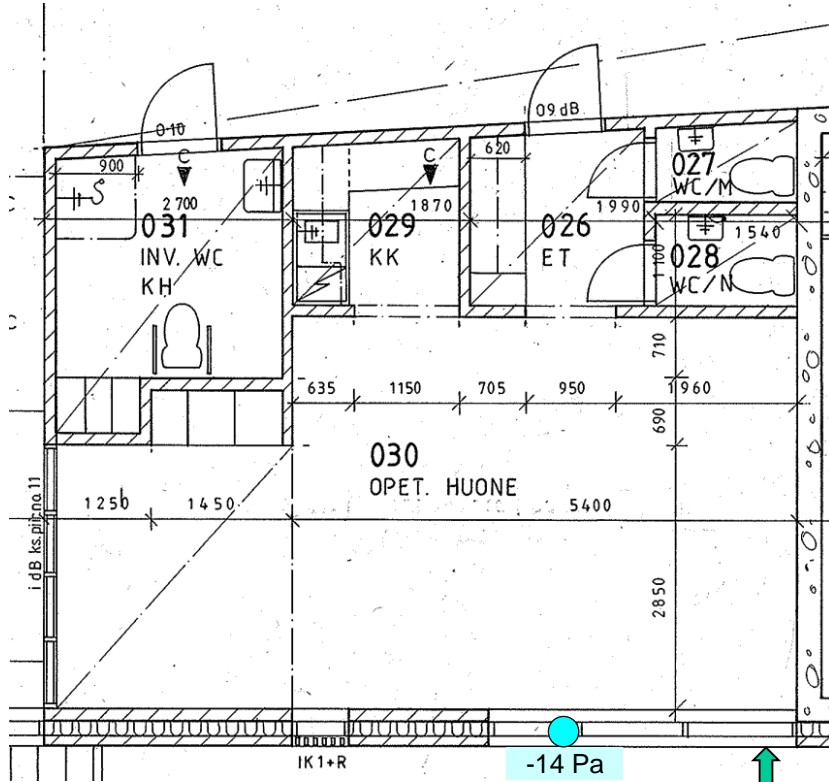
TILOJEN 026, 029 JA 030 ALAPOHJAN MERKKIAINEKOE 7.8.2017

VUOTOJA EI HAVAITTU

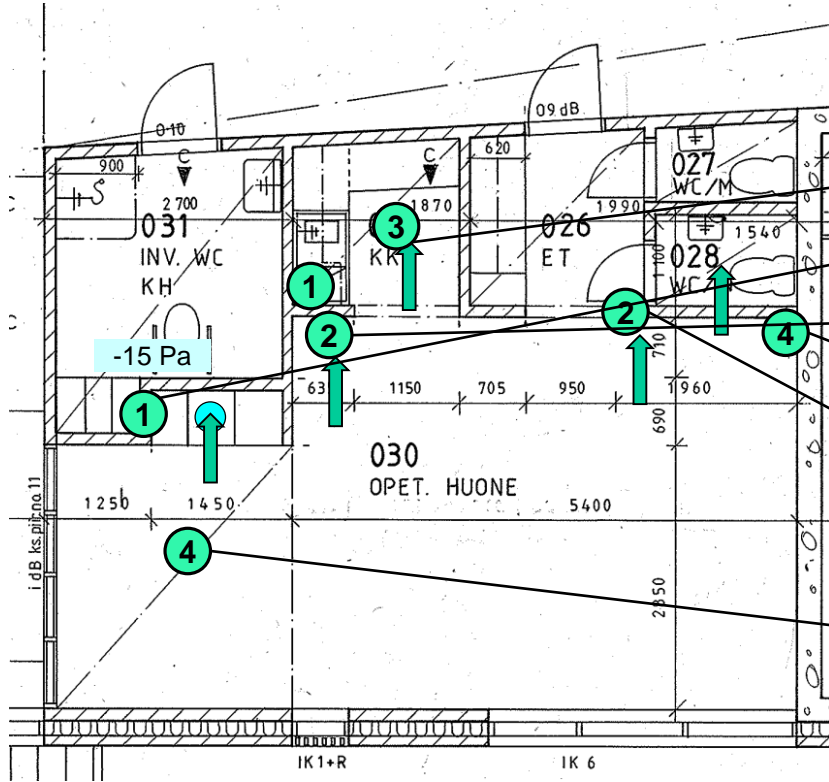
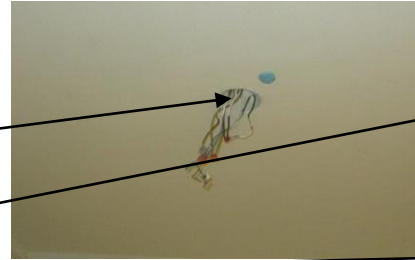
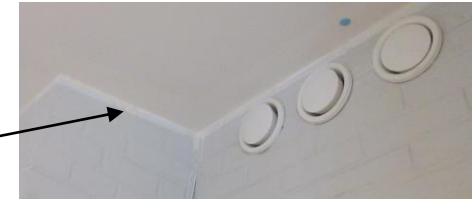
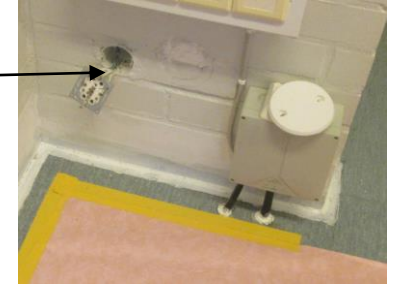
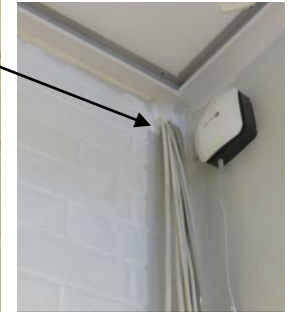
TILOJEN 026, 029 JA 030 YLÄPOHJAN MERKKIAINEKOE 7.8.2017

- 1 VUOTO, REIKÄ TIIVISTYKSESSÄ
- 2 VUOTO, PISTORASIA SEINÄLLÄ
- 3 VUOTO, PISTORASIA KATOSSA
- 4 VUOTO, LÄPIVIENTI
