Kohde: Rekolan koulu, Rekolantie 67, 01400 Vantaa

Viimeisin tutkimus

Aika: 24.7.2017

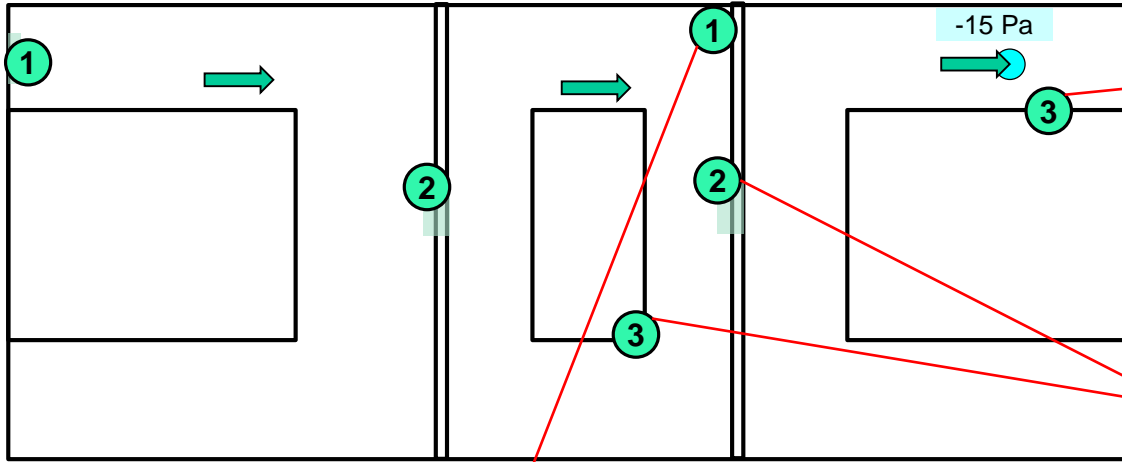
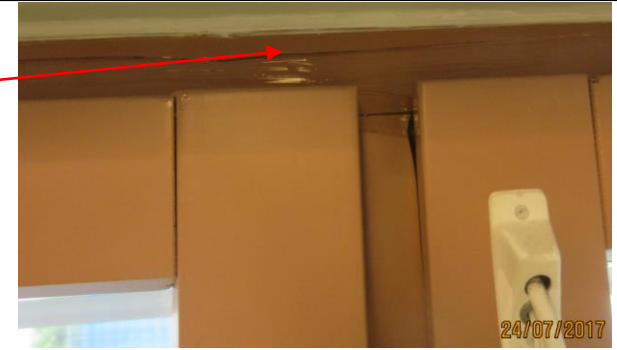
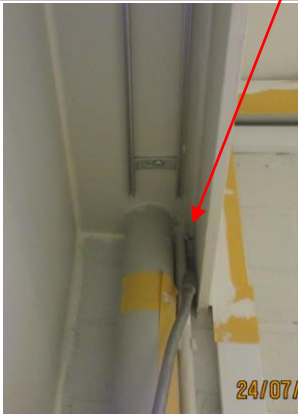
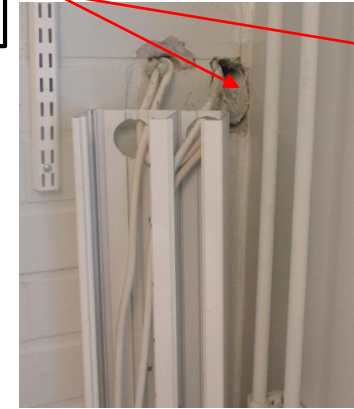
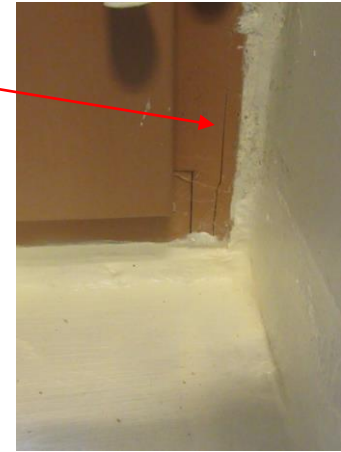
020, 021 JA 022 ULKOSEINÄN MERKKIAINEKOE 24.7.2017

- 1** VUOTO, VERHOKOTELON TIIVISTYKSET
- 2** VUOTO, VÄLISEINÄN LÄPIVIENTI
- 3** VUOTO, HALKEAMA IKKUNAKARMISSA

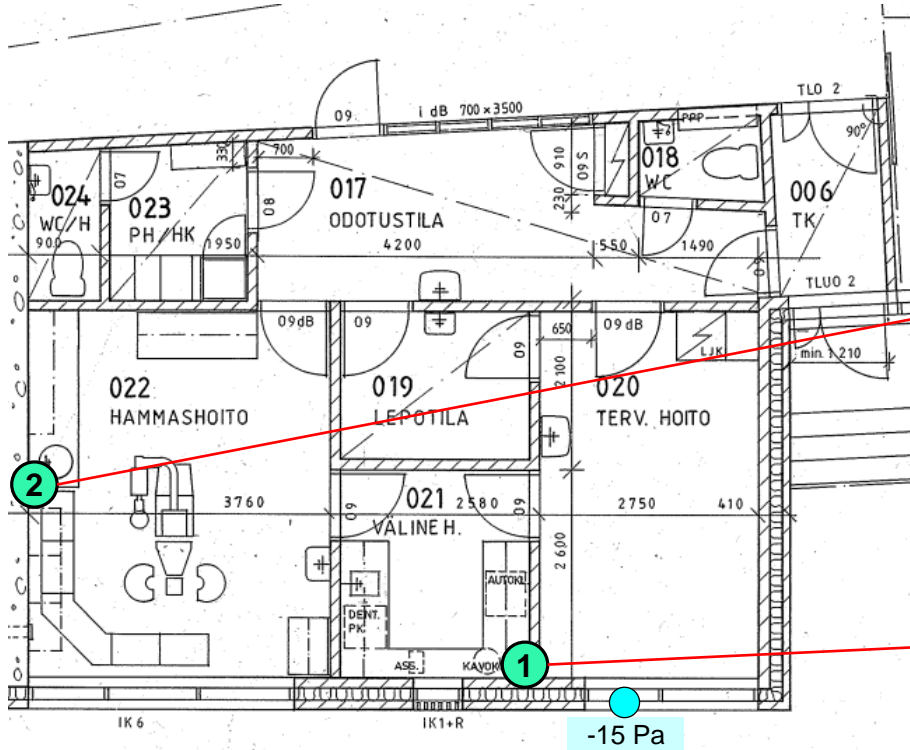
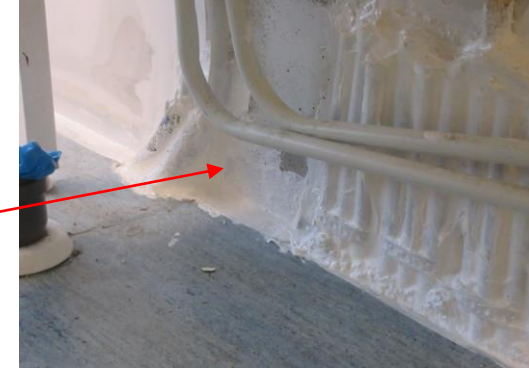
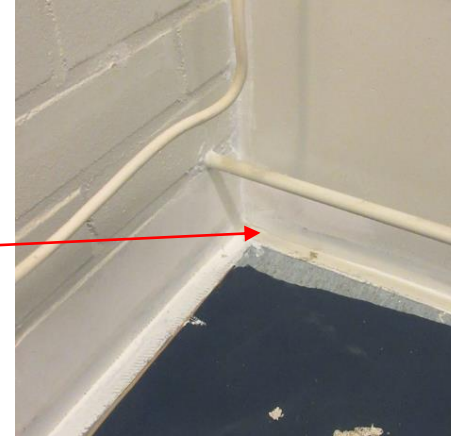
020, 021 JA 022 ALAPOHJAN MERKKIAINEKOE 24.7.2017

VUOTO, REIKÄ TIIVISTYKSESSÄ
-

VUOTO, LÄPIVIENTI

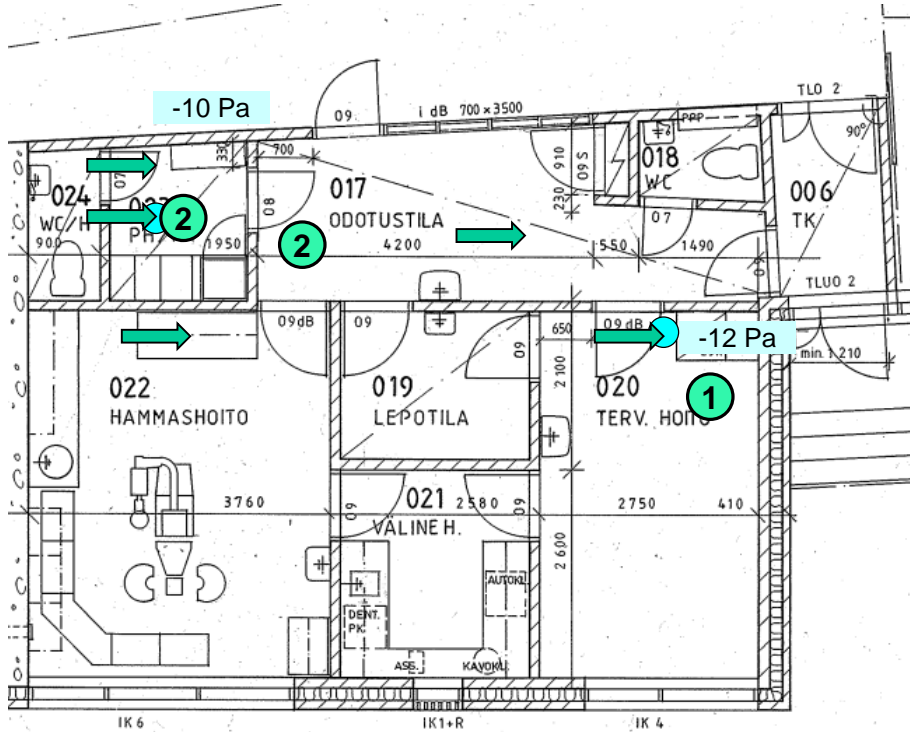
020, 021 JA 022 ALAPOHJAN MERKKIAINEKOE 24.7.2017

① VUOTO, SAUMAN TEIPPAUS EI OLLUT
ALUSTASSAAN KIINNI

② VUOTO, PISTORASIA
