K.osa/Kylä	Kortteli/Tila	Tontti/nro	Viranomaisten merkintöjä
Rakennustoimenpide KUNTOSELVITYS			Asiakirjan nimi RAPORTTI Juoks.nro
Rakennuskohde REKOLAN KOULU Rekolantie 67 01400 Vantaa			Asiakirjan sisältö ALUSTATILAN TIIVIYS- JA KUNTOSEL- VITYS
Suunnittelutoimisto AARO KOHONEN OY Koronakatu 2 02210 ESPOO puh (09) 88 791 fax (09) 803 7715	Yhteyshenkilö Teemu Männistö, RI (09) 887 9248 tma@ako.fi	Asiakirjan numero 192-0330-9701	
Laat. TMa	Hyv. AMe	Pvm. 29.08.2005	Tilaaajan asiak. numero

Tehtävänä oli kartoittaa kohteena olevan Rekolan koulun alustatilojen nykyistä kuntoa ja putkiläpivientien tiiveyttä

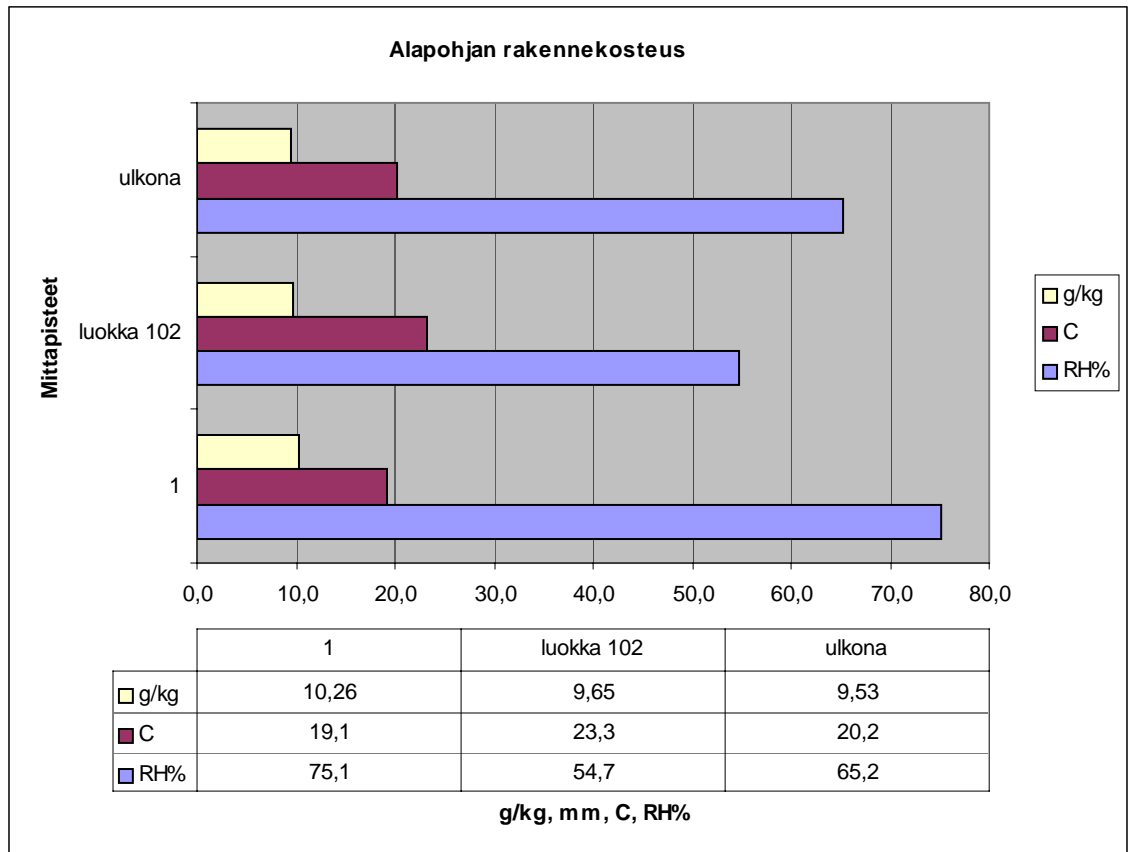
Taulukko 2. Ilmankosteus alustatilassa, sisällä ja ulkona. **Alustatilan suhteellinen ilmankosteus oli vain vähän korkeampi kuin ulkona**, vaikka alustilan ilmastointi ei toiminut ilmastointikoneen päällä ollessa.

Ilmastoinnin toimimattomuuden syy selvitetään, miksi koneen käydessä ilmastointi putkissa ei ollut minkäänlaista ilmavirtaa. Oletettavasti syy on lauenneet palopellit.
