k:\1920330\c5-kuntotutkimus\valokuvaliite.doc

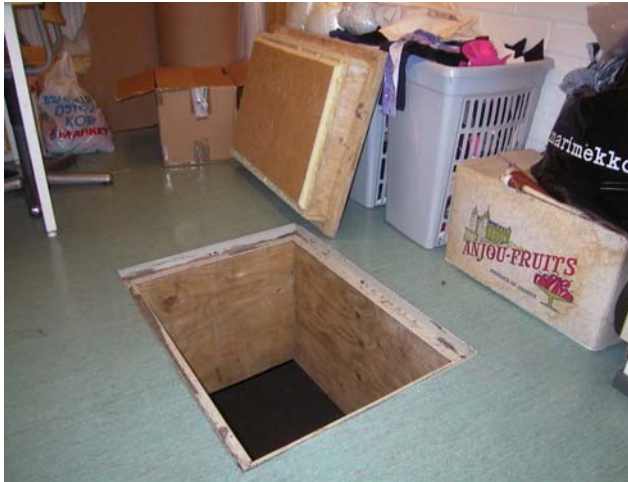
- Kuva 1. Luokkahuoneen perällä olevasta kangasvarastossa on käyntiluukku alustilaan. Käyntiluukusta puuttuivat tiivisteet. Käyntiluukun tiivisteiden asentamisesta on ollut puhetta jo muutamia vuosia taloisännän mukaan. Tiivisteet ovat vain jääneet asentamatta. Varastotilaan tultaessa, siellä oli selvästi aistittavissa alustilan hieman tunkkainen haju.

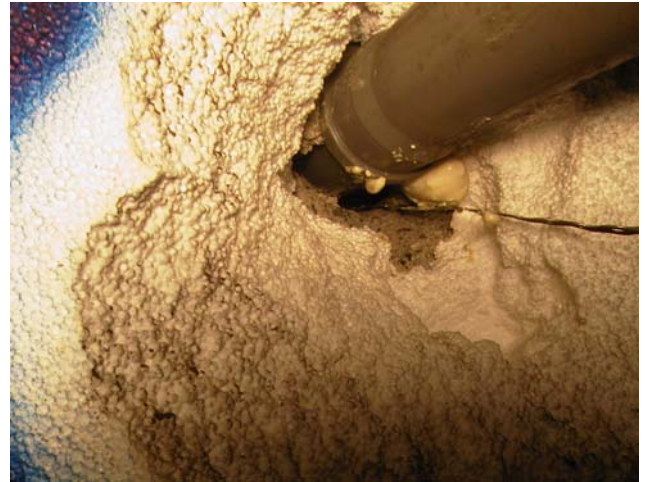
- Kuva 2. Tyypillinen läpivienti, josta havaittiin ilmavuotoa, läpivienti on tiivistämättä. Tämä johtaa siihen, että alustilan ilma pääsee ontelon sisään ja mahdollistaa tilanteen, jossa sisäilmaan pääsee alustilan ilmaa rakenteista. Vuotokohta huonetilassa voi olla kaukanakin läpiviennistä.

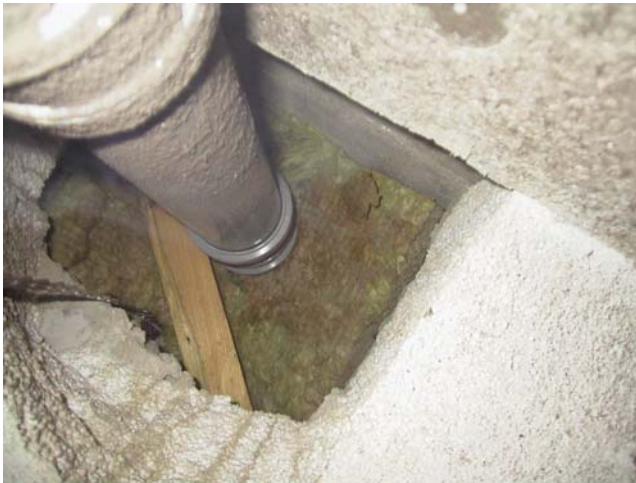
- Kuva 3. Toinen tyypillinen tiivistämätön läpivienti. Tässä kyseisessä kohdassa ei havaittu ilmanvirtausta, mutta läpivienti pitää tiivistää polyuretaani vaahdolla ja poistaa rakenteeseen jätetyt puiset laudankappaleet.

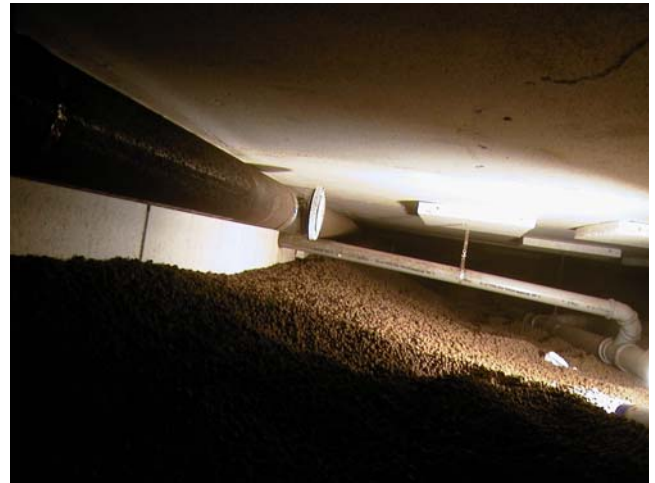
- Kuva 4. Yleisnäkymä keskipalkin vierestä. Alustilan ilmastointiputki oli tarkastuspäivänä täysin toimimaton, poistoilmaventtiilien läheisyydessä ei havaittu minkäänlaista ilmavirtausta, vaikka ilmastointikone oli päällä. (Taloisäntä kävi tarkistamassa ilmastointikoneen ja totesi sen toimivan normaalisti.

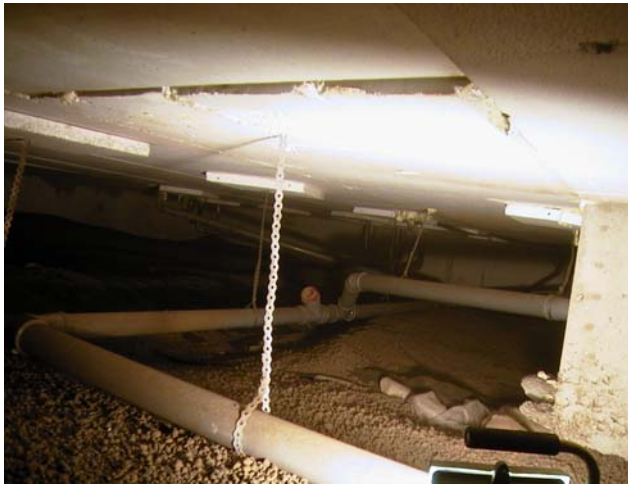
- Kuva 5. Yleiskuva väestönsuojan nurkalta, tässä lecasoraa on noin 10 cm, kun muualla sitä on keskimäärin 30-40 cm. Väestönsuojan vieressä hieman styrox-palasia.
- Kuva 6. Molemmilla puolilla väestönsuojaa läpiviennit olivat tiivistämättä ja rakenteissa havaittiin muutamissa kohdissa puurakenteisia tuki- ja kiilapuita.
- Kuva 7. Yleisnäkymä alustilan vasemmalta puolelta, kun katsotaan käyntiluukulta päin. Tällä seinustalla oli 5 kpl tuuletusreikiä, reikien koko on 180 mm x 240 mm.
- Kuva 8. Alustilassa Lecatäyttö, täyttöä keskimäärin 15cm:stä 40 cm:iin. Lecasoran alta ei joka paikasta löydetty suodatinkangasta.
