**REKOLAN URHEILUKENTTÄ
PUKHUONERAKENNUS
JOUKONTIE 23
VANTAA**

KUNTOARVIO

17.10.2008

Urheilukentän pukusuojarakennuksen rakennetekninen kuntoarvio.

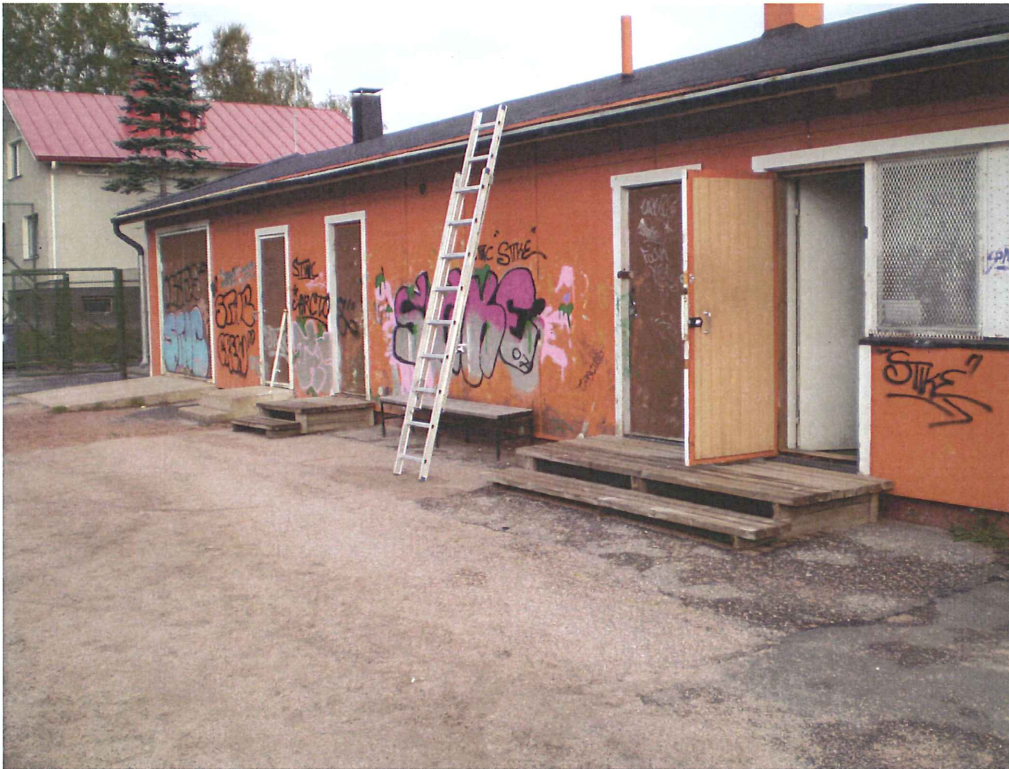
Kentän puoleinen julkisivu.

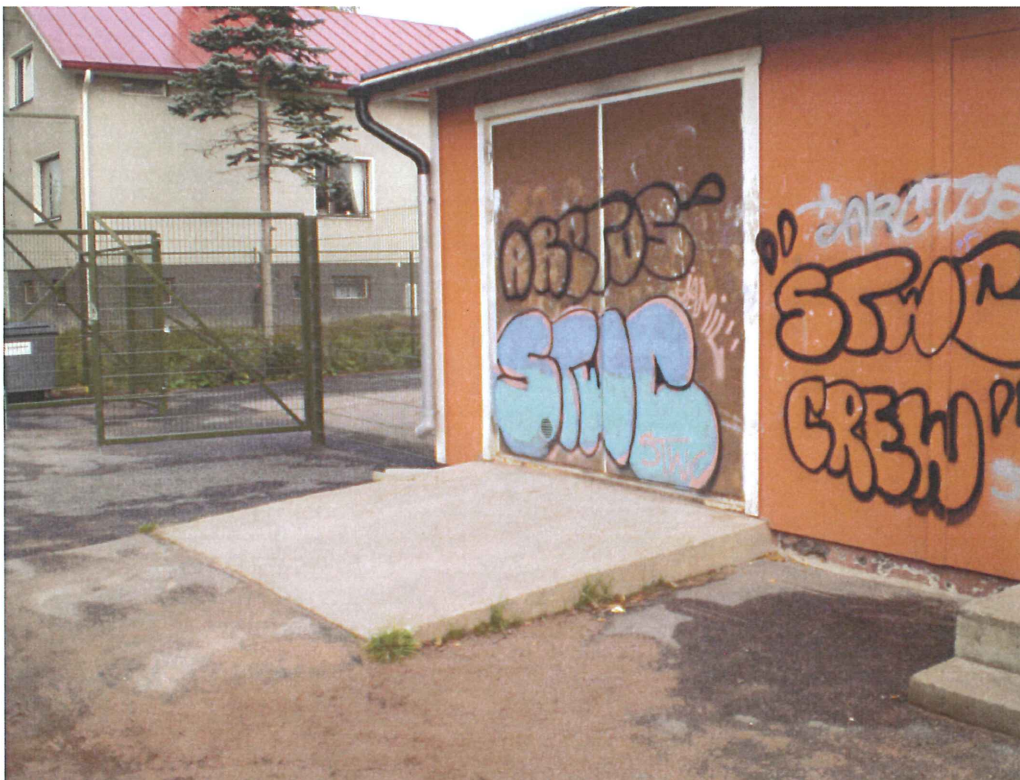
Perustukset ovat hyväkuntoiset, rakennus on suora eikä rakenteellisia vaurioita havaittu. Salaojakaivoja ei ollut näkyvillä, todennäköisesti ne on peitetty asfaltilla ilkvallan välttämiseksi. Sokkeleiden rappauspinnossa on etenkin kentän puolella runsaasti pintavaurioita, jotka todennäköisesti johtuvat traktorin kauhan tms. osumista sokkelipintaan. Ulkopuoliset betoniluiska ja betoniporras ovat tyydyttävässä kunnossa.

Laajennusosan talliovet ja betoniluiska. Sokkelissa rappausvaurioita.

Julkisivuverhous uusitaan viimeistään vuonna 2013 ja uuden verhouksen suunnittelussa otetaan huomioon graffiteilta suojautuminen. Sokkelipinnat, Räystäiden lahovauriot ja puutteet räystäspellityksissä korjataan julkisivuremontin yhteydessä.

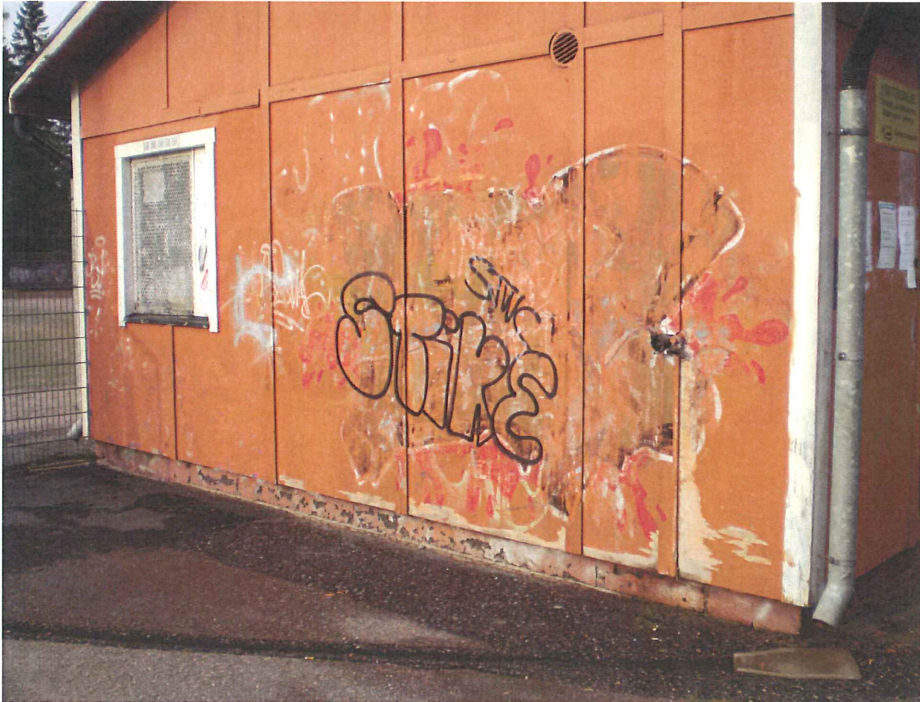
Ulkoverhous on välttävissä kunnossa. Julkisivut on sotkettu rakennuksen joka sivulta graffiteilla, näkyvissä on myös graffitien poisto ja/tai ylimaalausjälkiä. Paikoitellen ulkoverhous-vanereissa sokkelin reunassa näkyvää haristumista ja maalipinnan irtoamista (vrt. edellinen kappale).

Vanhan osan pääty. Sokkelissa rappausvaurioita. Ulkovuorivanerit haristuneet, maali irronnut.

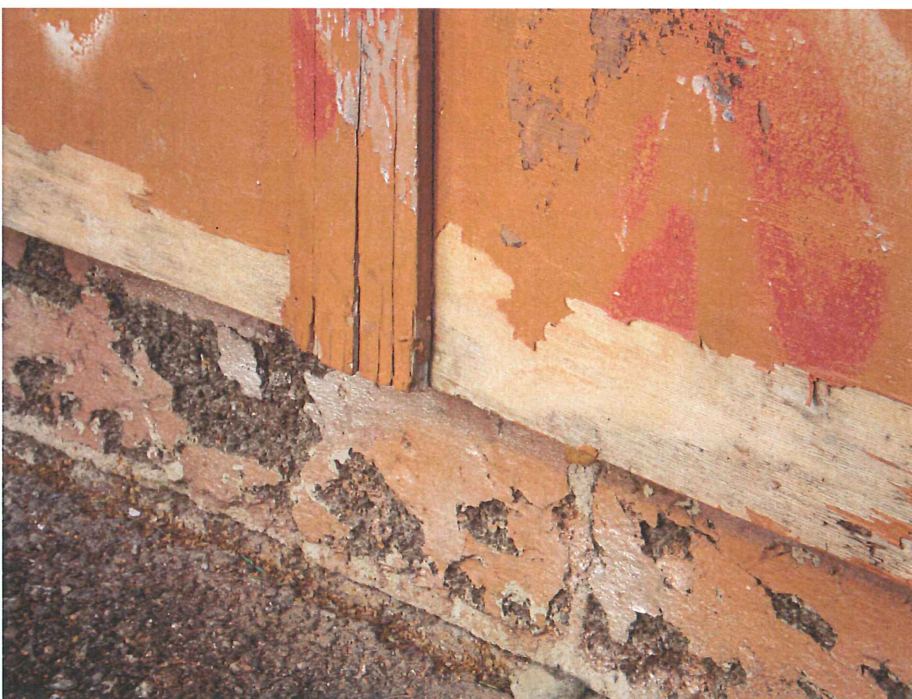
Sokkelissa rappausvaurioita. Ulkovuorivanerit ovat haristuneet ja maali on irronnut.

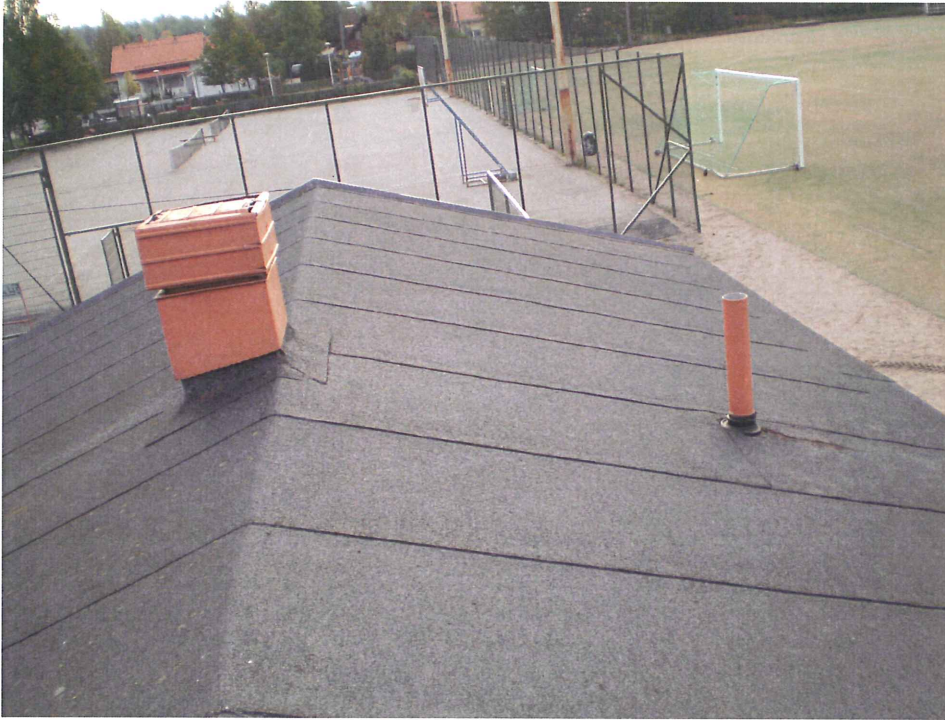
Vesikatteen kunto on pääosin tyydyttävä.

Bitumihuopakatteen todennäköinen jäljellä oleva käyttöikä on noin 20 vuotta. Läpivientihalkeamat on syytä korjata huoltotöinä mahdollisimman nopeasti. Salaojat huolletaan vesihuuhtelulla 10 vuoden välein.

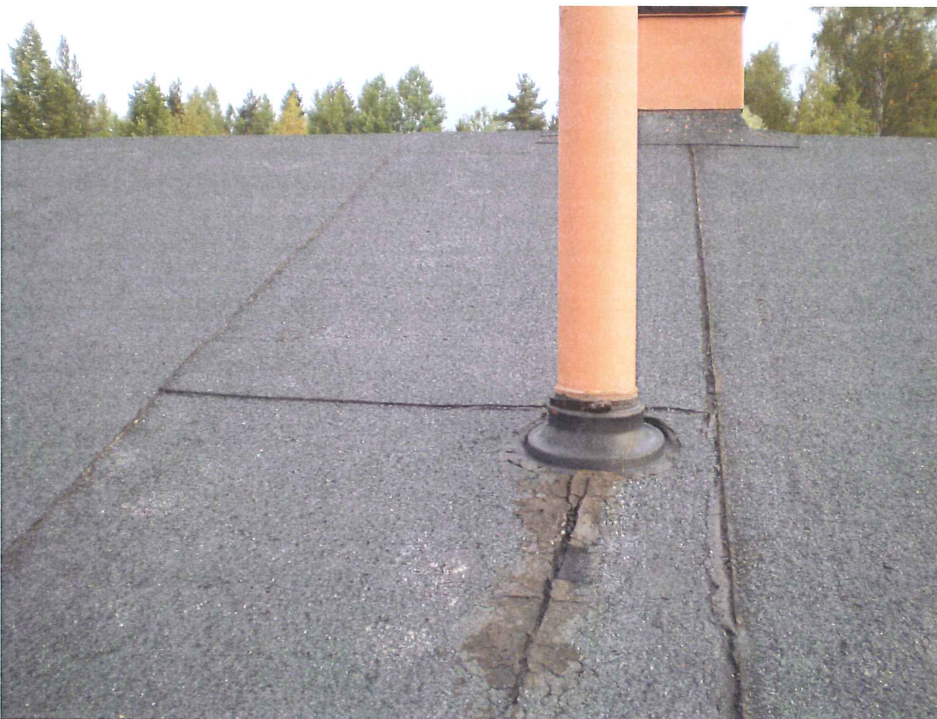
Bitumihuopakatteet ovat vanhalla ja laajennusosalla eri ikäisiä, molemmat pääosin tyydyttävässä kunnossa. Vanhan osan kahdessa läpiviennissä on huovassa yksittäisiä halkeamia. Vanhan osan päädyssä räystäslaudat ovat lahonneet. Räystäspellitykset päädyissä on toteutettu ilman asiallista tippanokkaa, pellitykset ovat ehjiä maalattuja eikä ruostetta havaittu. Räystäskourut ja syöksytorvet ovat tyydyttävässä kunnossa. Kattovedet on johdettu rakennuksen reunalta pois asfalttiin tehdyillä kouruilla, eikä rakennuksen vierustalla havaittu painanteita. Asfaltin kallistukset rakennuksen vieressä ovat vähäisiä mutta pääasiassa rakennuksesta pois päin. Paikoitusalueen puolella rakennusta on pihalla sadevesikaivo.

Läpiviennin kohdalla huovassa halkeama

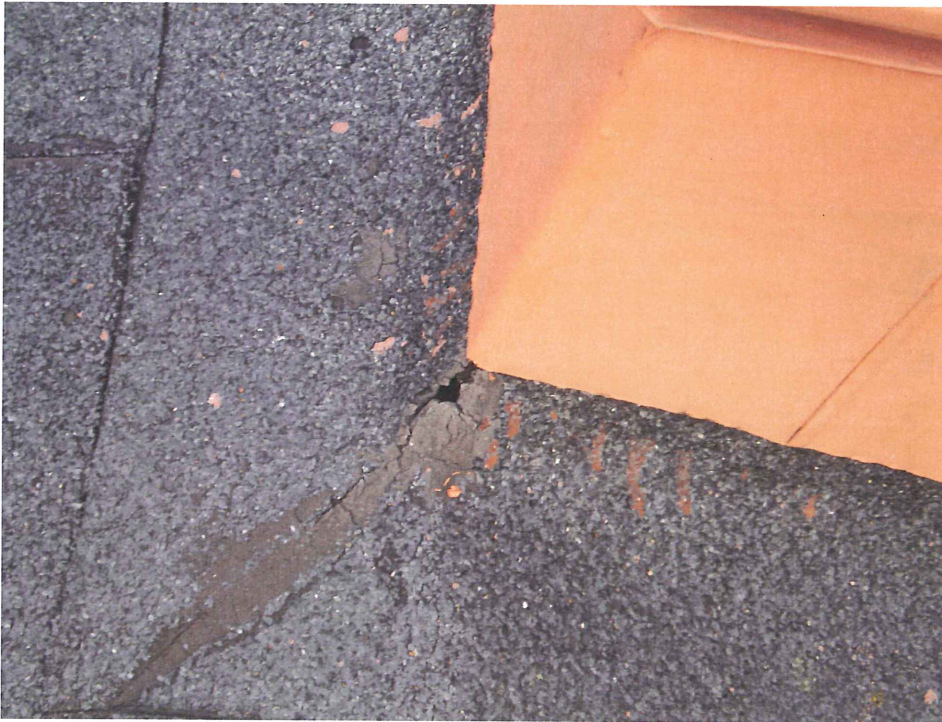
Piipun reunassa huovan repeämä.

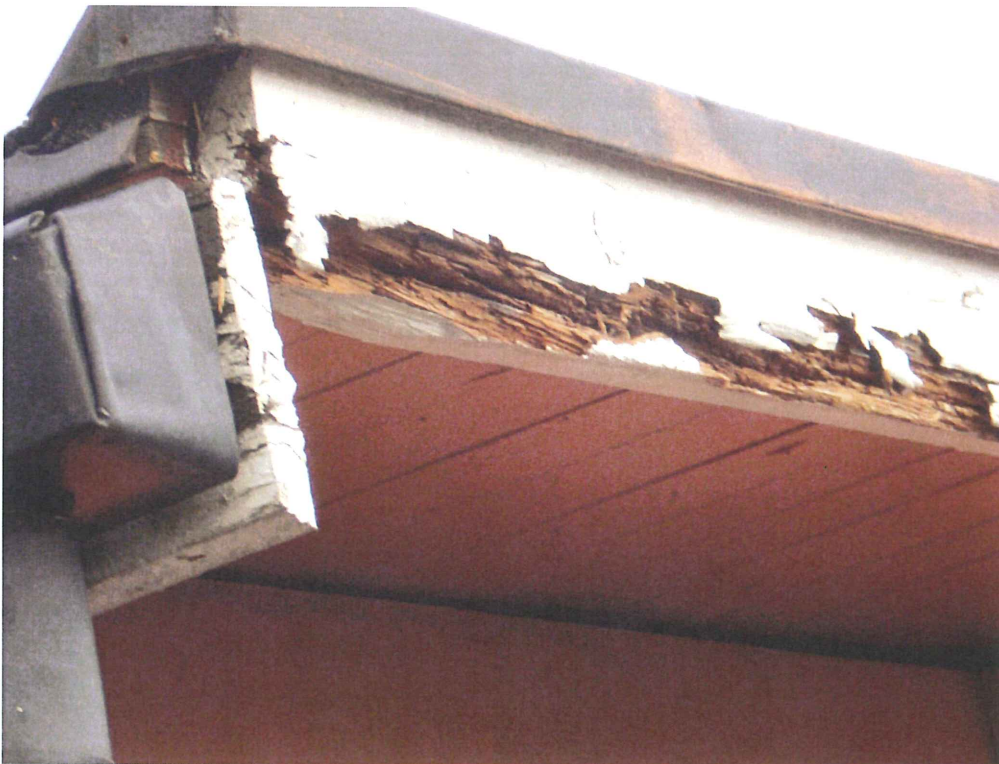
Vanhan osan päädyssä räystäslaudat ovat lahonneet.

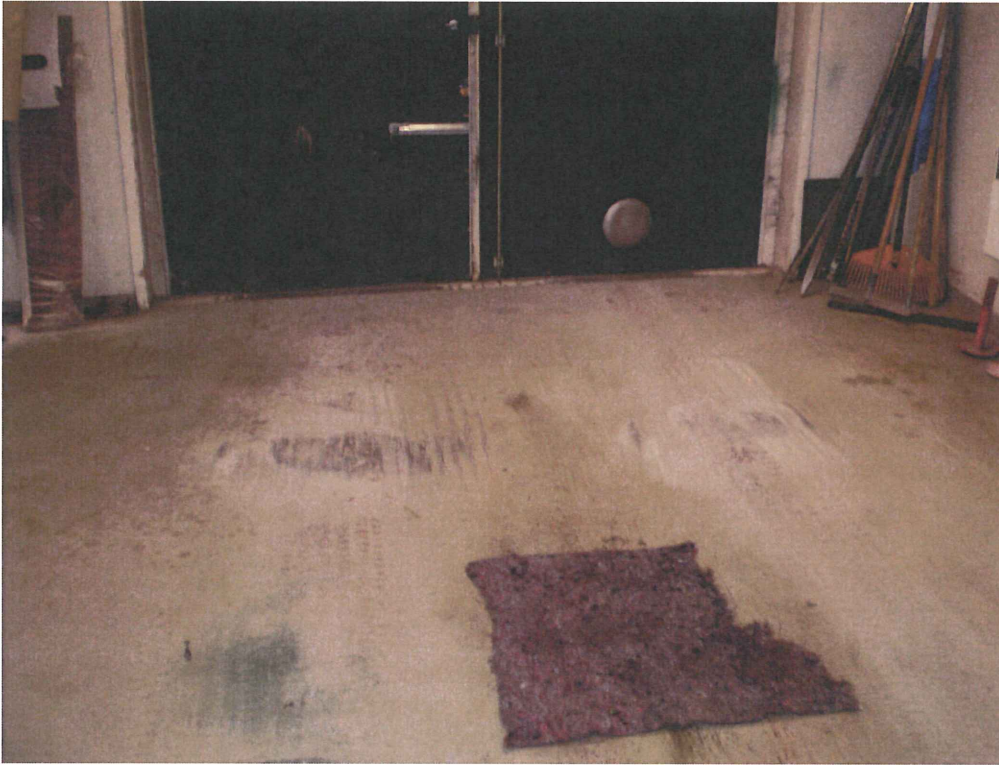
Laajennusosan sisäseinät ja kattopinnat ovat tyydyttävässä kunnossa, maalattu betonilattia välttävässä kunnossa. Lattian maalipinta on puhki kulunut traktorin ajolinjalla.

Lattian pinnoitus on kulunut traktorin ajolinjalla.

Puku- ja sosiaalitilojen pintaremontti vuonna 2009, suihkutilat vesieristetään ja pinnoitetaan, kaikki lattiapinnat uusitaan ja seinät maalataan. Pintamateriaalien valinnassa tulee huomioida luistinten käyttö puku- ja suihkutiloissa (myös suihkujen seinämateriaalissa). Samalla uusitaan vanhan osan ulko-ovet ja ikkunat maalataan. Sisäpuolelta suljetuista ikkunoista poistetaan ikkunapokat ja lämmöneristetyt aukot peitetään ulkopuolelta esim. maalatulla vanerilla. Laajennusosalla uusitaan lattian pinnoitus.

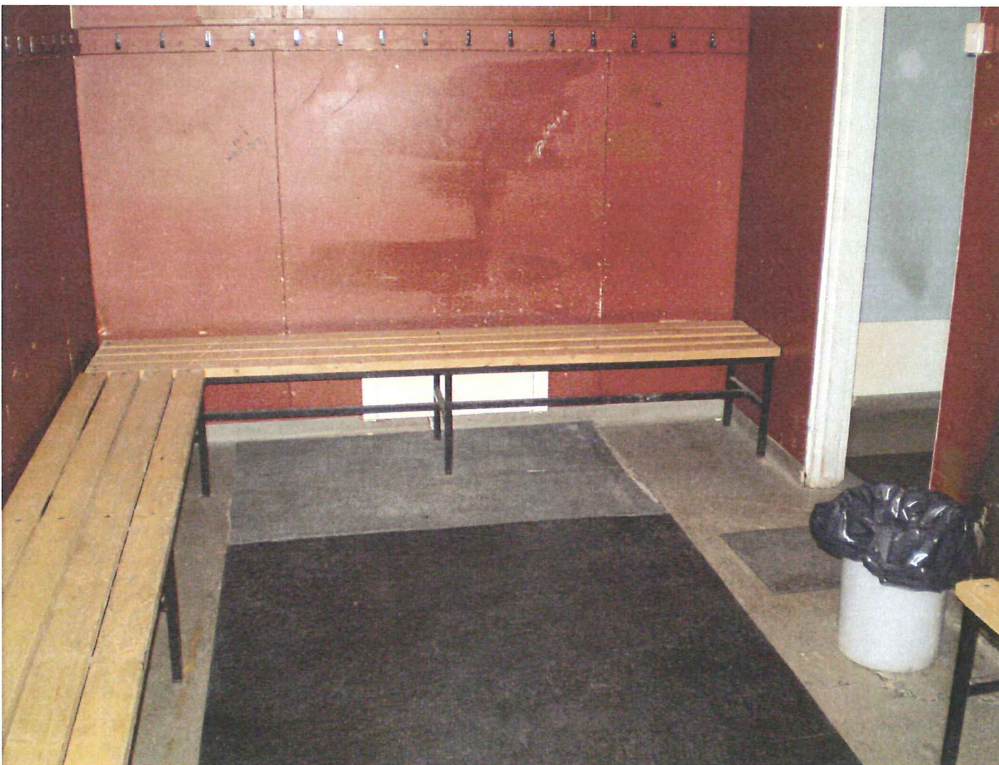
Rakennuksen sisäpinnat vanhalla osalla ovat huonossa kunnossa.
Suihkutilojen muovitapetit ovat rikkinäisiä, lattioiden muovimatot ovat

kauttaaltaan erittäin kuluneita ja pukutilojen maalatut seinäpinnat kuluneita. Muovimatto on rikki molemmissa pukuhuoneissa roskiksen kohdalla ja valvojan tilassa seinän reunassa. Pukuhuone, wc ja suihkutiloissa pintamateriaalien normaali käyttöikä on ohitettu. Suihkutilojen pinnat eivät ole enää vesitiiviitä ja jatkuvasta käytöstä voi seurata kosteusvaurioita rakenteisiin.

Puku- ja pesutilojen sisäpinnat ovat kuluneet.

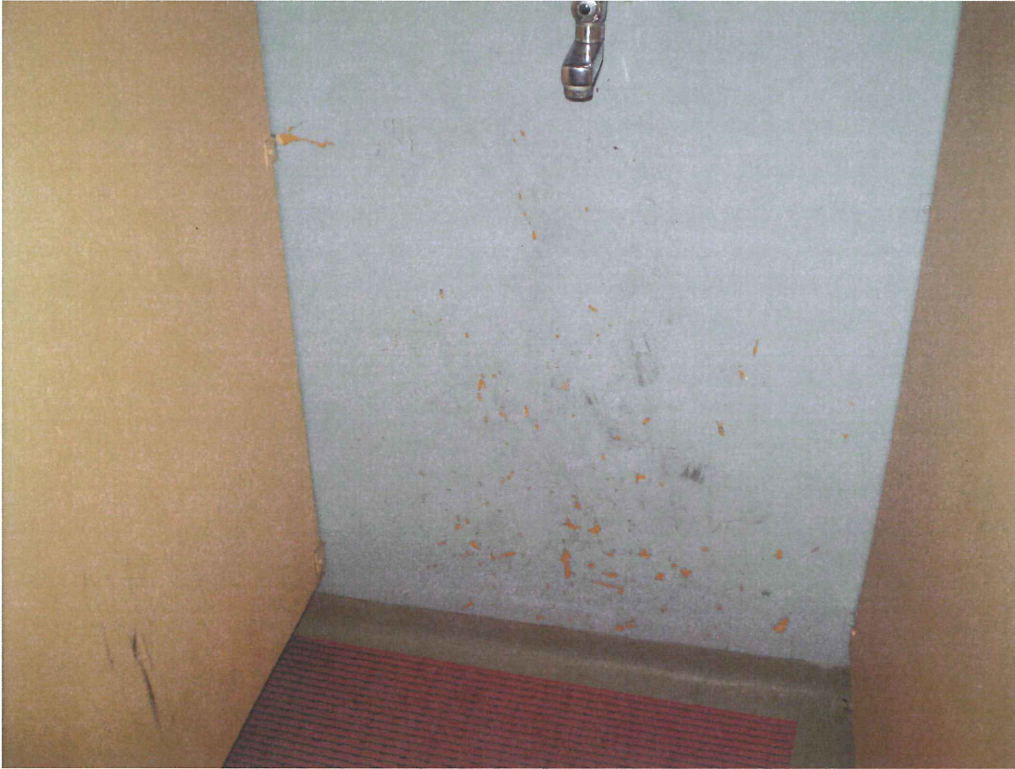
Suihkutilan tapetit ovat rikki.

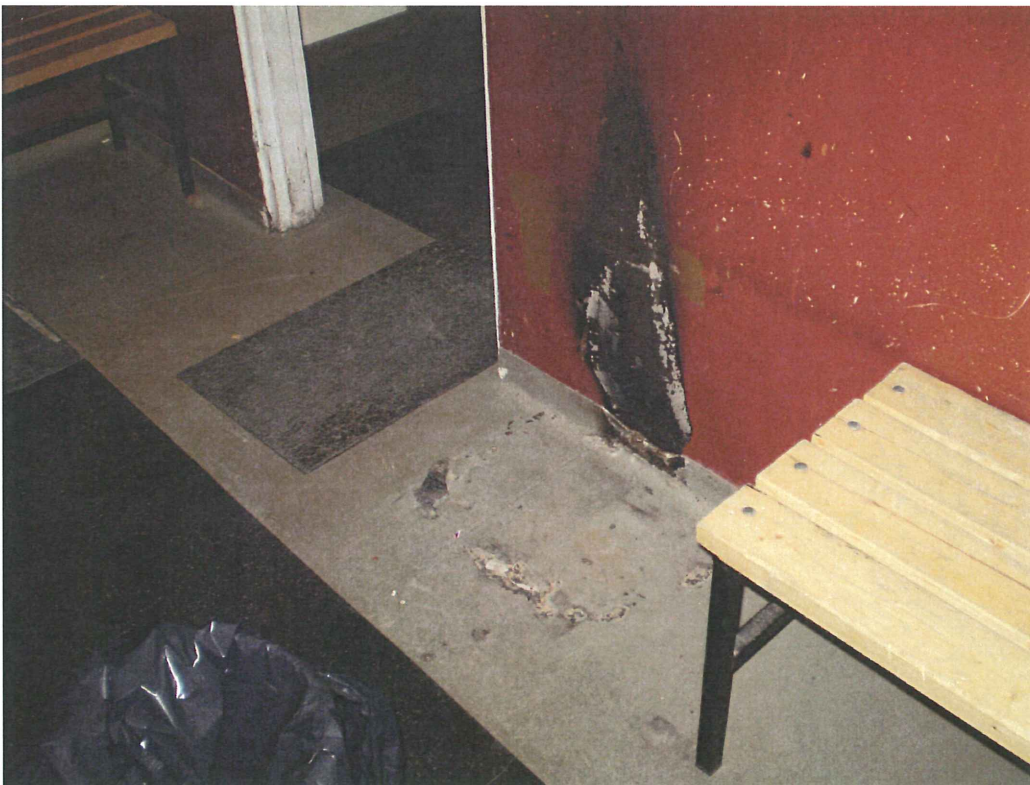
Pukutilan lattiavaurioita. Roskakori on joskus syttynyt palamaan.

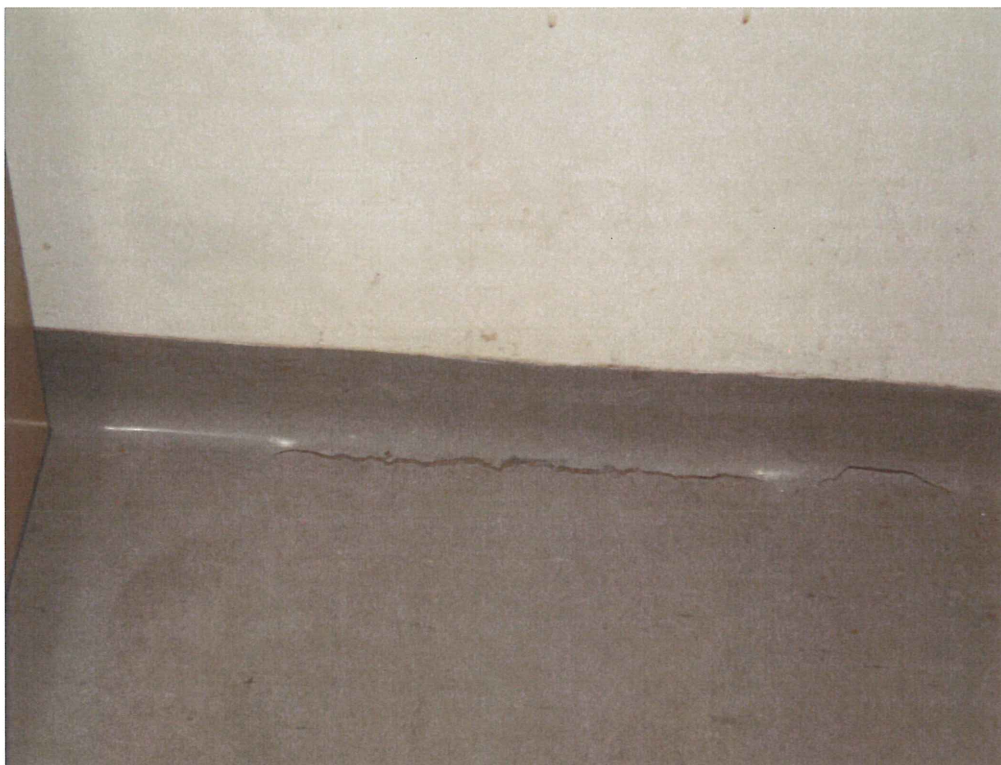
Valvojan tilassa muovimatto on repeytynyt.

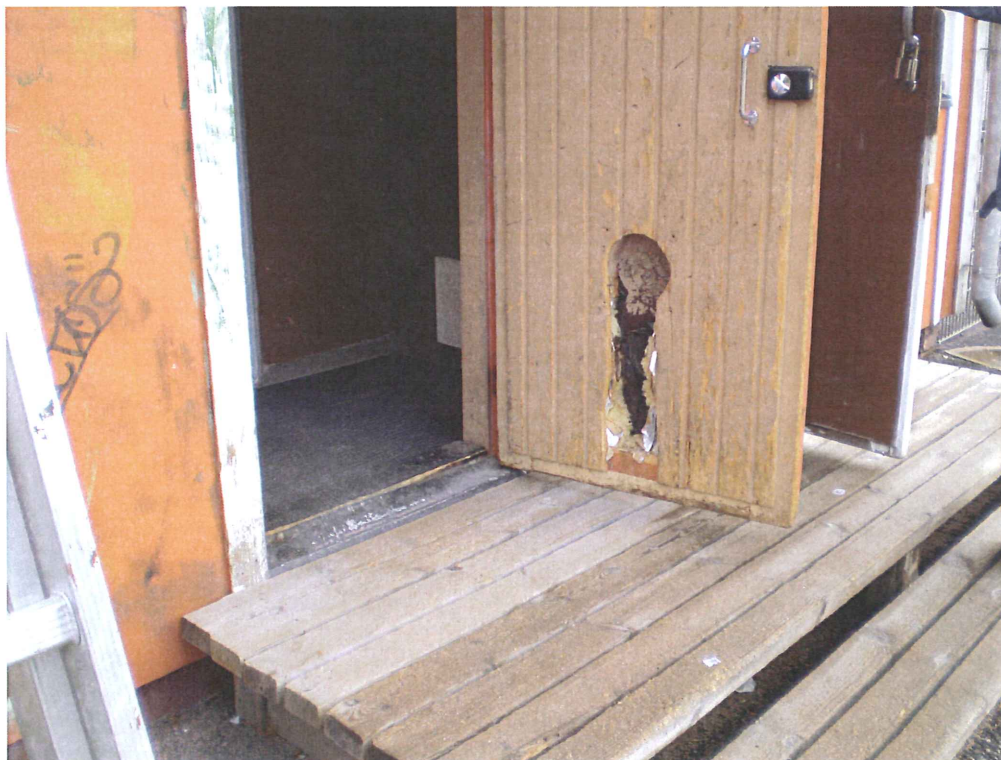
Vanhan osan ulko-ovat ovat huonossa kunnossa. Ovet ovat kuluneita, tiiveys on huono, kynnyspellitykset ovat rikki/ erittäin kuluneet, pukuhuoneen ovissa on reikä sisäpuolella. Vanhan osan ikkunat ovat välttävissä/ tyydyttävässä kunnossa. Maalipinnoissa on hiukan rapistumista ulkopuoliteissa, pukuhuoneiden ikkunat on peitetty sisäpuolelta ja ikkunavälit on täytetty mineraalivillalla.

Pukuhuoneiden ovet ovat huonokutoisia
