## ALUSTATILASELVITYS

### Rekolanmäen koulu

Valtimotie 4  
01400 VANTAA

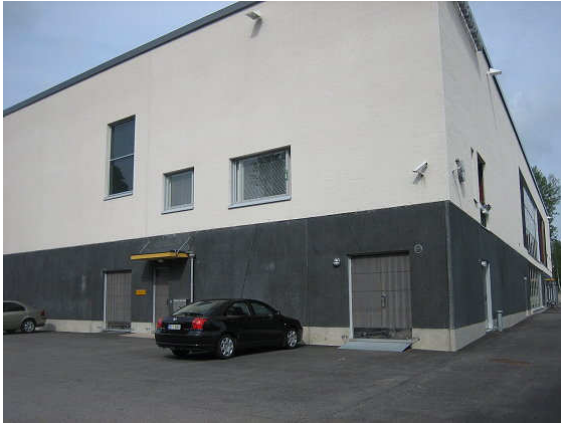
Kohteessa on 2 erillistä alustatilaa, joihin on sisäänkäynnit sekä putkikanaali. Rakennusosalla 1 (*kuva 1*), tilojen 1138 – 1140 kohdalla olevan alustatilan pohjan pinta-ala on noin 56 m<sup>2</sup>. Alustatilan sisäänkäynti on kiint.hoitotilan 1140 kohdalta, jossa on noin 600 x 600 mm tiivistämätön 2-osainen luukku (*kuva 2*). Alustatilan korkeus on noin 800 mm ja täyttönä on hienoainesta sisältävää karkeaa sepeliä. Em. alueella ei ollut valaistusta tai sähköpistoketta. Alustatilan tuuletus on järjestetty koneellisesti, jolloin alustatilan yhdellä reunalla on kierresaumattu poistoilmakanava, jossa on 3 kpl venttiileitä. Korvausilma saadaan Ø noin 200 mm putken kautta, joka on viety ulkokautta maanpinnan yläpuolelle. Alustatila oli alipaineinen huonetilaan verrattuna. Paikallavalettujen rakenteiden pinnoissa on lämmöneristeenä polystyreenilevyt ( *kuvat 3 ja 4*). Em. levyjä on lisäksi alustatilan reunoilla ontelolaatan alapintaan kiinnitettyinä ja saumoja on tiivistetty polyuretaanivaahdolla. Tilojen 1141 ja 1142 kohdalla on pieni noin 12 m<sup>2</sup> sisään-pääsyton alue, jossa on todennäköisesti alustatila. Em. alueen kohdalla on ulkopuolella tuuletusputki.

**Kuva 1** Rakennusosan 1 alustatila on kulmauksessa.

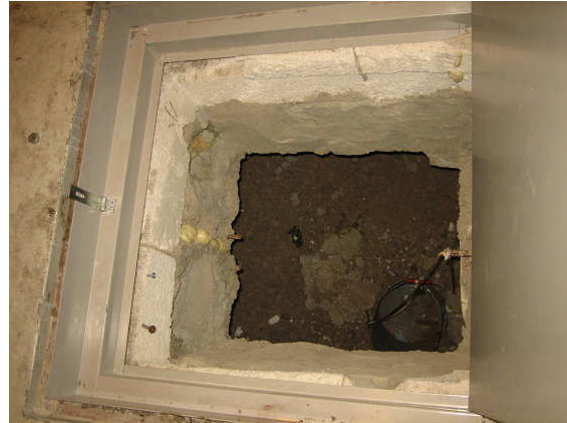
**Kuva 2** Alustatilan huoltoluukku on tiivistämätön.

Rakennusosalla 1 olevaa pientä todennäköisesti alustatilallista aluetta ei päästy tarkis- tamaan mutta tuuletusputki on kuitenkin näkyvillä rakennuksen ulkopuolella. Alustilaan tehdään yhteys mahdollisuuksien mukaan esim. viereisen alustatilan kautta, kunnon tarkistamiseksi. Olemassa olevaan alustatilaan suositellaan asennettavaksi yleisvalaistus ja sähköpistorasia. Valaistuksen voi hoitaa myös siirrettävällä valaisimella, joka on alusta- tilassa luukun läheisyydessä kiinnitettynä ontelolaatan alapintaan asennettuun koukkuun tv..

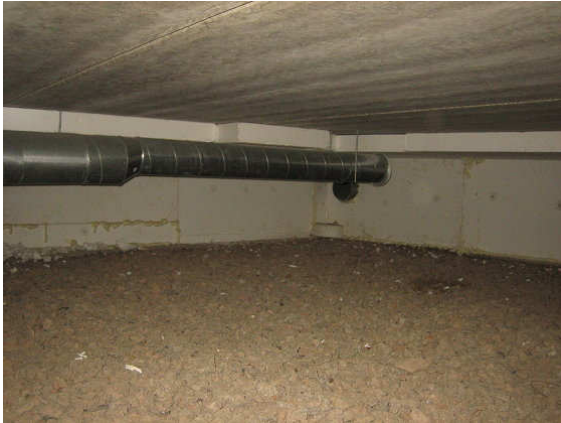
**Kuva 3** Alustatilan täyttönä on kuivaa hienoainesta sisältävää karkeaa sepeliä.

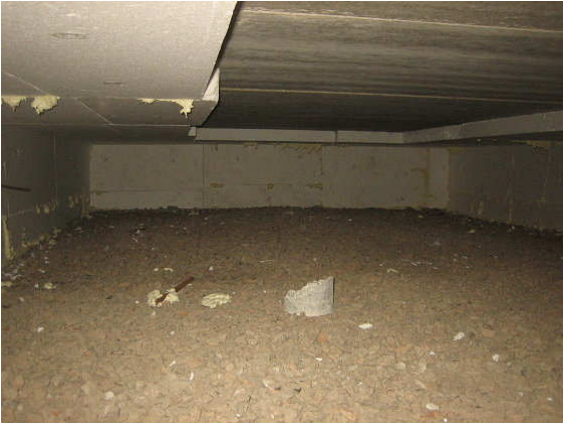
**Kuva 4** Reunoilla ja seinillä on polystyreenilevyt.

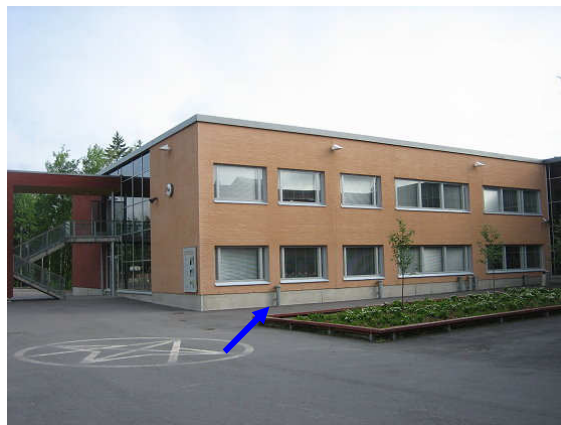
Alustatilan tuuletus on järjestetty koneellisesti. Korvausilmaa saadaan Ø noin 200 mm putkien kautta, jotka on viety sokkelielementin läpi maanpinnan yläpuolelle ( *kuvat 5 ja 6*). Tehtyjen havaintojen perusteella ilmaa virtaa tuuletusventtiileiden kautta alustatilaan. Poistoilmakanava on putkitunnelissa, josta haara on viety tiivistämättömän aukon kautta alustatilan puolella (*kuva 12*). **Tämän seurauksena poistoilmakanava vetää ilmaa virtaa myös putkikanaalin puolelta heikentäen alustatilan tuulettumista.**

**Kuva 5** Rakennusosa 2. Ulkoseinälinjan vierustalla on alustatilan tuuletusputkia.

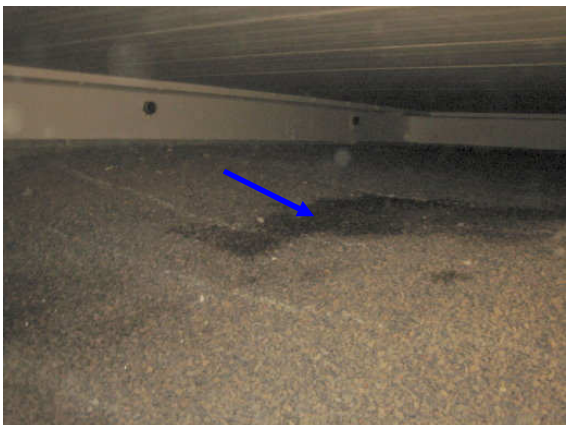
Alustatila jakautuu kolmeen lohkokon, jolloin sorapinta aaltoilee nousten lähestyttäessä sokkeli- ja perustuspalkkeja. Lohkojen keskiosilla täyttökerros on matalimmillaan. **Em. kohdilla olevissa sorastuksissa on monin paikoin kosteita alueita ulottuen pintaan asti tai kosteus on aivan pintakerroksen alapuolella** (*kuva 6*). Pohjalla on kostea hiekkaa (*kuva 7*). Eniten kostunut alue on sisäänkäynnin kohdalta katsottuna vasemman puolimaisessa lohkoissa. Sokkelielementtien sisäpinnoissa ja ontelolaattojen alapinnoissa ulottuen noin 1000 mm etäisyydelle ulkoseinälinjoista on polystyreenilevyt (*kuva 8*). Em. saumoja on tiivistetty polyuretaanivaahdolla, samoin muovisten jätevesiviemäreiden läpivientejä. Viemäreitä ei ole eristetty (*kuva 9*). Alapohjarakenteena olevan ontelolaatan läpi on viety sähkökaapeleita salaojaputken sisällä. **Salaojaputken ja kaapeleiden välejä ei oltu tiivistetty** (*kuva 10*). Merkkisavulla havainnoituna ilmaa ei virrannut em. rakenteeseen päin. Ontelolaattojen väleihin on ajoittain tiivistynyt kosteutta ja veden tiputtamisjälkiä oli havaittavissa myös sorastuksessa (*kuva 6*).

**Kuva 6** Riittämätön kapillaarikatko. Hienoainesta sisältävä karkea sepeli on kastunut. Vasemmalla on tuuletusputkia.

**Rakennusosan 2 kohdalla olevassa alustatilassa on paikoin liian pieni kapillaari-  
katkokerros, jonka seurauksena maakosteus on noussut sorastuksen pintaan  
saakka. Em. kohdilla ei havaittu mikrobikasvustoja mutta kostuneet alueet käsi-  
tellään ao. homeenestoaineilla. Tämän jälkeen kapillaarikatkona toimivaa kerros-  
ta vahvennetaan sepelillä.**

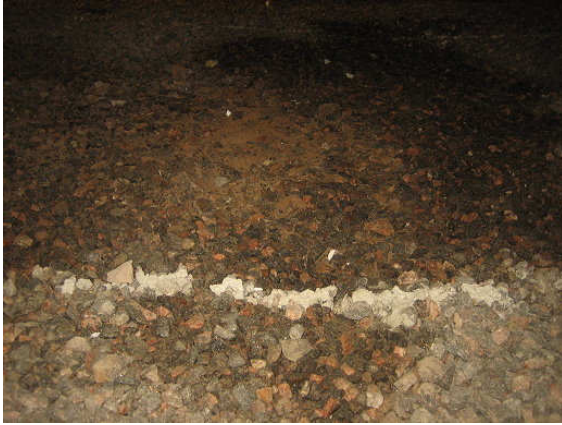
**Kuva 7** Sepelin alla on kosteaa hiekkaa.

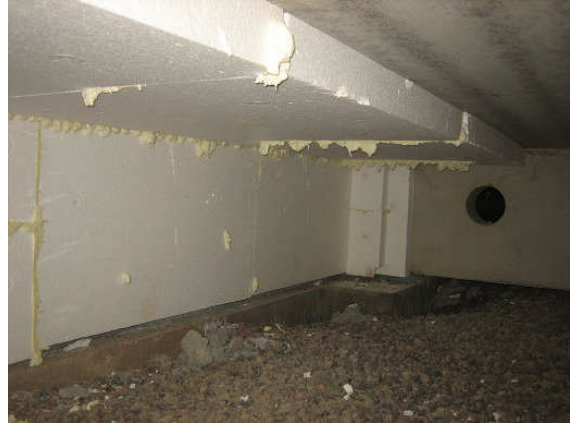
**Kuva 8** Sokkeli-elementit ja ontelolaatan reunus-  
tut on eristetty polystyreenilevyin.

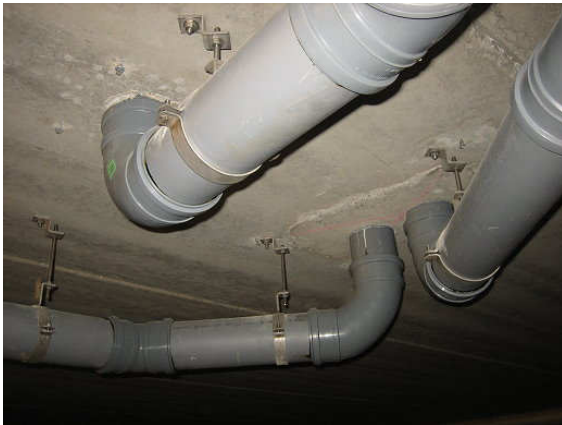
**Kuva 9** Ontelolaatan viemärläpivientejä on  
tiivistetty polyuretaanivaahdolla.

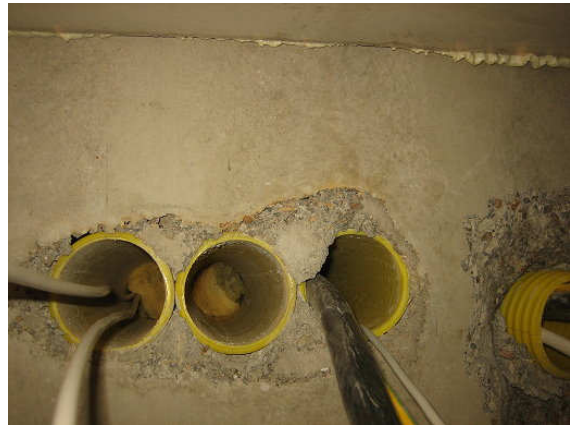
**Kuva 10** Ontelolaatan sähköläpivientejä ei ole  
tiivistetty.

Puutteellisesti tiivistetyt sähkökaapeleiden läpiviennit tiivistetään polyure-  
taanivaahdolla. Valaistus on nykyisellään heikko, joten suositellaan lisävalaistuksen  
asentamista.

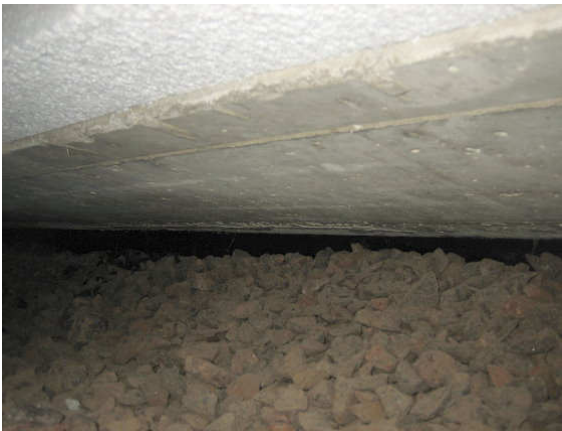
**Kuva 11** Sokkeli-elementin takana on tyhjää  
tilaa.

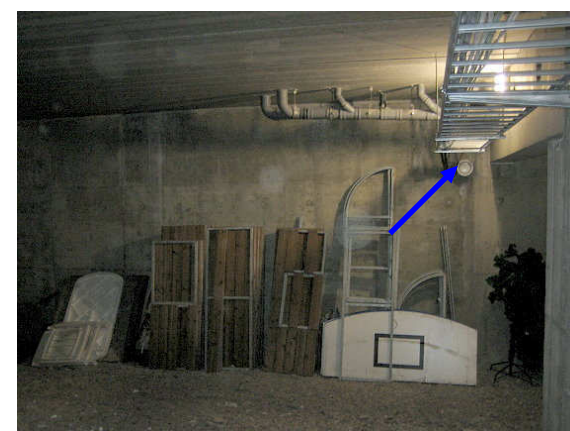
**Kuva 12** Putkikanaalin puolelta poistoilmaventtiili  
(nuoli) alustatilaan. Läpivienti on tiivis-  
tämätön.

**Putkikanaalin ja alustatilan ilmanvaihdon toimivuudesta ei saatu tarkkaa käsitystä. Nykyisellään em. alueet ovat yhteydessä toisiinsa ja poisto- ja tuloilmakanavien pääte-elimien läheisyydestä ja puutteellista läpivientien tiivistyksistä johtuen ilma ei vaihdu hallitusti.** Putkikanaalin puolelta alustatilaan tulevan poistoilmanakanavan läpivienti tiivistetään ja samalla tulisi harkita alustatilan sulkemista ao. ovel- la, jotta alustatila ja putkikanaali muodostaisivat erilliset lohkot. Tämän jälkeen varmis- tettaan putkikanaalin riittävä korvausilmansaanti ja alustatilan riittävä poistoilmanvaihto.

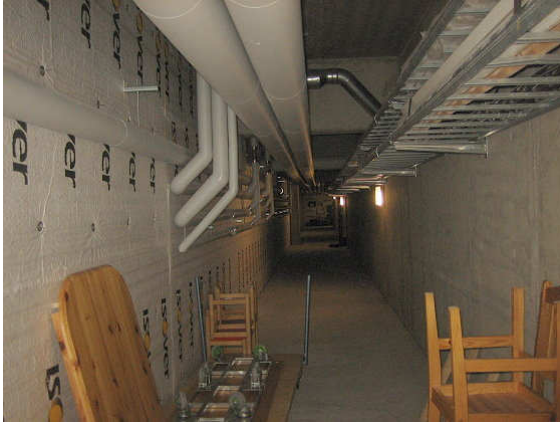
Kohteessa oleva putkikanaali on noin 2000 mm leveä ja korkeus on noin 3000 mm (*ku-  
vat 13 ja 15*). Putkikanaali on valaistu. Putkikanaaliin on sisäänpääsy lämmönjakohuo-  
neen ja rakennusosan 1 puolelta ulkokautta (*kuva 16*). Putkikanaali on rakennusosan 1  
kohdalla ulkoseinälinjan ulkopuolella. Rakennusosalla 2 putkikanaalin yläpuolella on  
opetustiloja. Lämpimiä tiloja vasten oleva ulkoseinälinja on lämmöneristetty mineraali-  
villalevyin. Kattopinnat ovat paljasta betonia. Putkikanaali toimii osin varasto- ja huol-  
totilana. Putkikanaalin ilmanvaihdon toimivuudesta ei saatu tarkkaa käsitystä, mutta  
korvausilmaa virtasi alustatilan sisäänkäynnin vieressä olevan teräsputken/ -kanavan  
kautta (*kuva 17*). Poisto tapahtuu VSS-tilojen edustalla putkikanaalin ulkoseinällä ole-  
vien kolmen teräsputken/ -kanavan kautta, joiden reiteistä ei saatu tarkkaa käsitystä  
(*kuva 15*). Em. kohdilla poistoilmavirta oli heikko. Päätyosalla, josta sisäänkäynti ulkoa

**Kuva 13** Putkikanaalia rakennusosan 2 kohdalla.

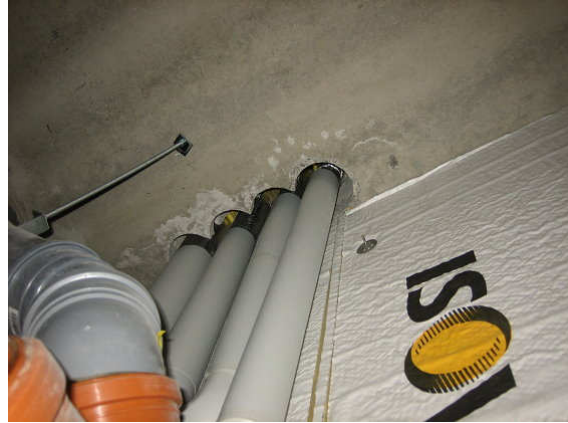
ei havaittu olevan järjestettyä ilmanvaihtoa. Rakennusosan 2 alapuolella olevalla putki-  
kanaaliosuudella olevia ontelolaatan läpivientejä ei oltu tiivistetty (*kuva 14*).

**Kuva 14** Em. osalla on ontelolaatassa tiivistämättömiä läpivientejä.

Rakennusosalla 2 olevan putkikanaalin katon/ ontelolaatan läpiviennit tiivistetään poly- uretaanivaahdolla.

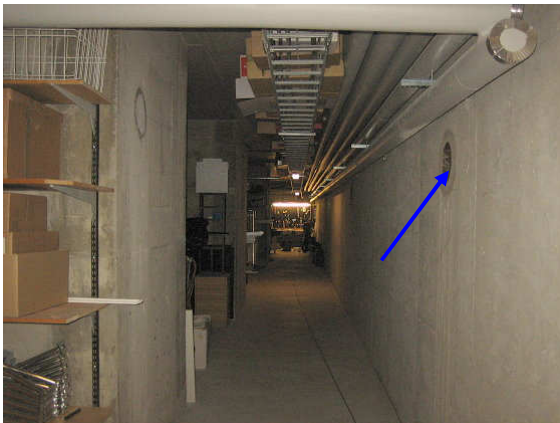
**Kuva 15** Putkikanaalia rakennusosalla 1. VSS-tilat ovat vasemmalla. Oikealla teräsputkia, joissa on vaimea imu.

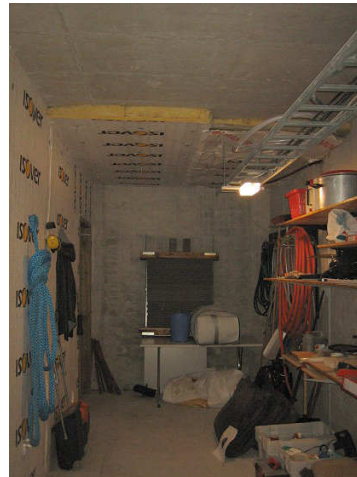
**Kuva 16** Putkikanaalia rakennusosan 1 päädyssä. Vasemmalla on ulko-ovi.

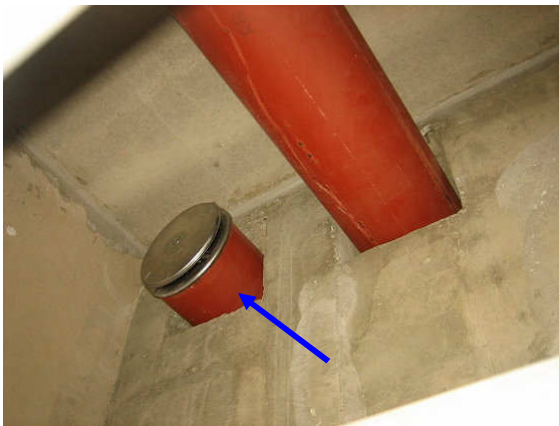
**Kuva 17** Tuloilmaa putkikanaaliin.

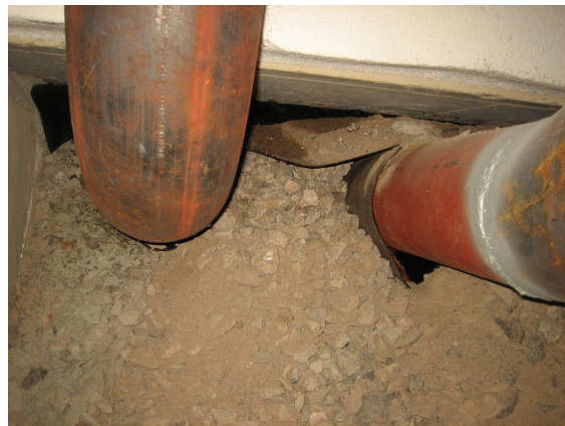
**Kuva 18** Viereisessä kuvassa näkyvät putket jatkuvat alustatilan kautta sisäpihan suuntaan.

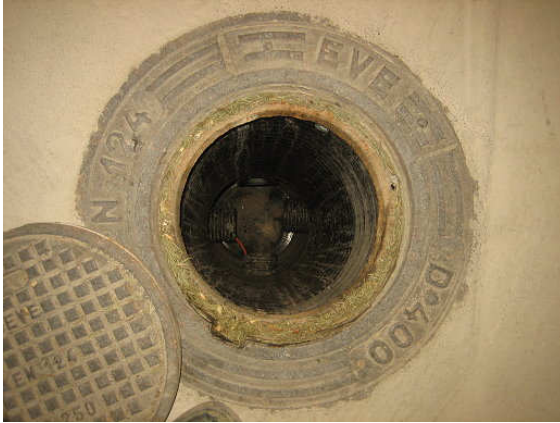
Putkikanaalin lattiassa on salaojajärjestelmän tarkistusluukkuja. Salaojaputket on asen-  
nettu kanaalin suuntaisesti ja kahdesta kohdasta tarkastettuna tarkastuskaivojen pohjat  
olivat kuivat (*kuva 19*).

**Kuva 19** Salaojien tarkastuskaivo.
