IV-kuntotutkimus

Rekolanmäen päiväkoti

Hansinkatu 4
01480 VANTAA

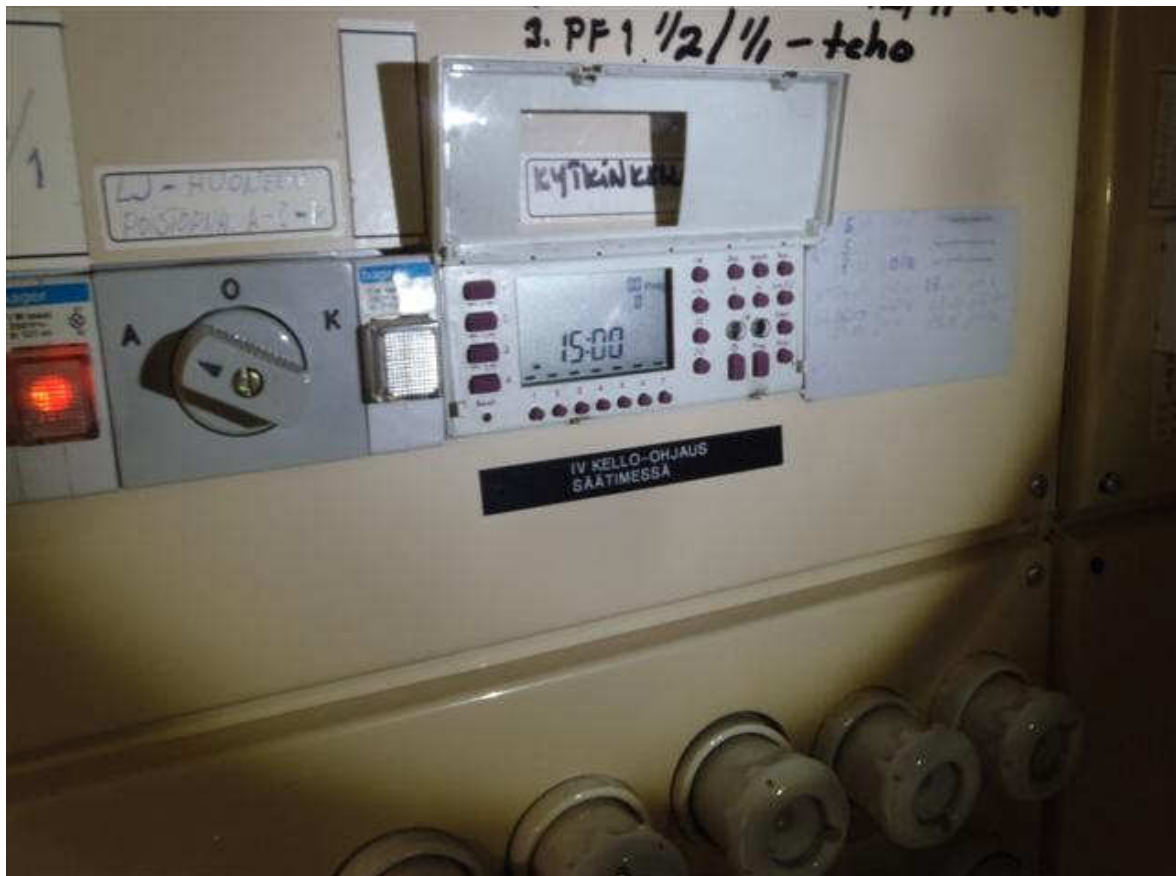
Tulo-poistoilmakoneen TK1 / PK1 kokonaisilmamäärät mitattiin konehuoneessa kulkevista runkokanavista. Molempien koneiden käyttöä ohjaa kellokytkin (kuva 5), sekä ohjauspäätte (kuva 6). Koneet ovat täysteholla arkisin klo 05.00 - 18.00 ja puolella teholla 04.00 - 05.00 Muina aikoina koneet ovat pois päältä.

Kuva1. Kellokytkin

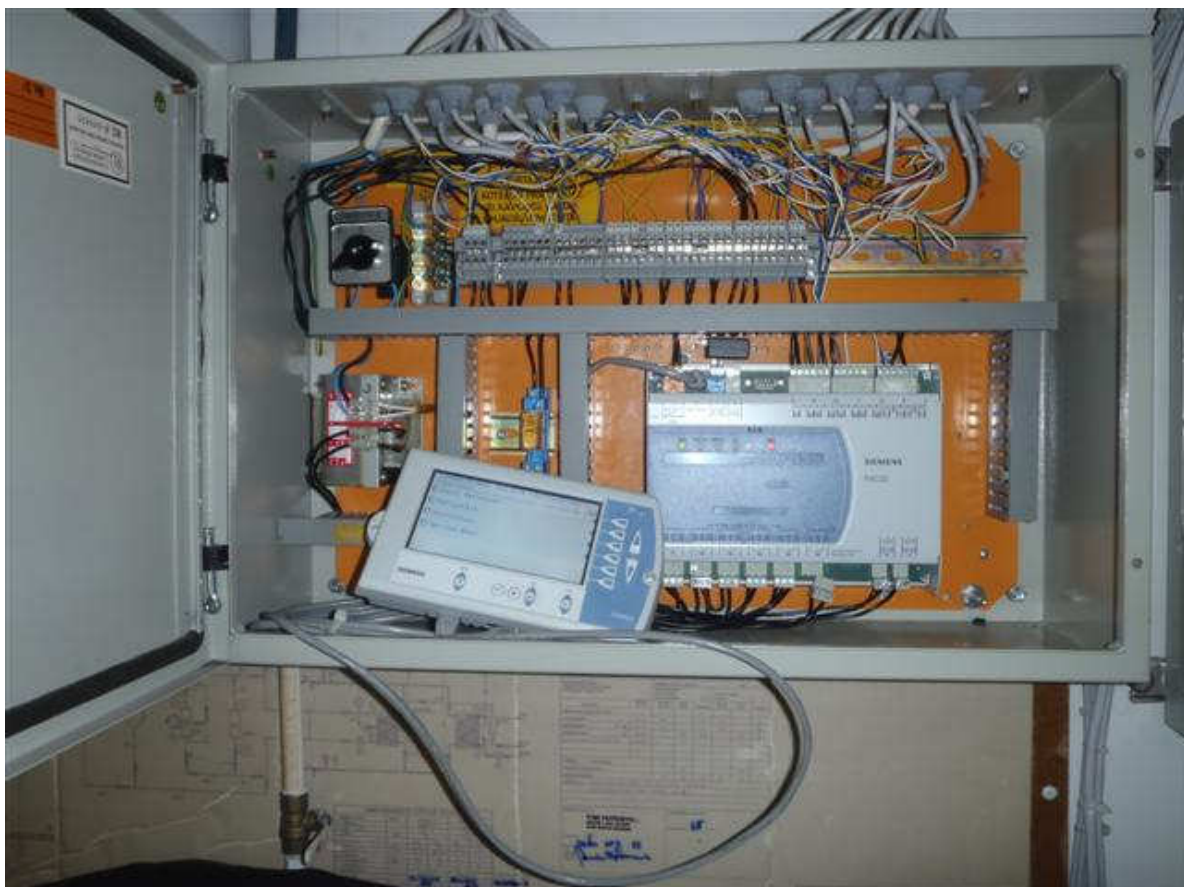
Kuva2. Ilmanvaihdon ohjauspäätte.

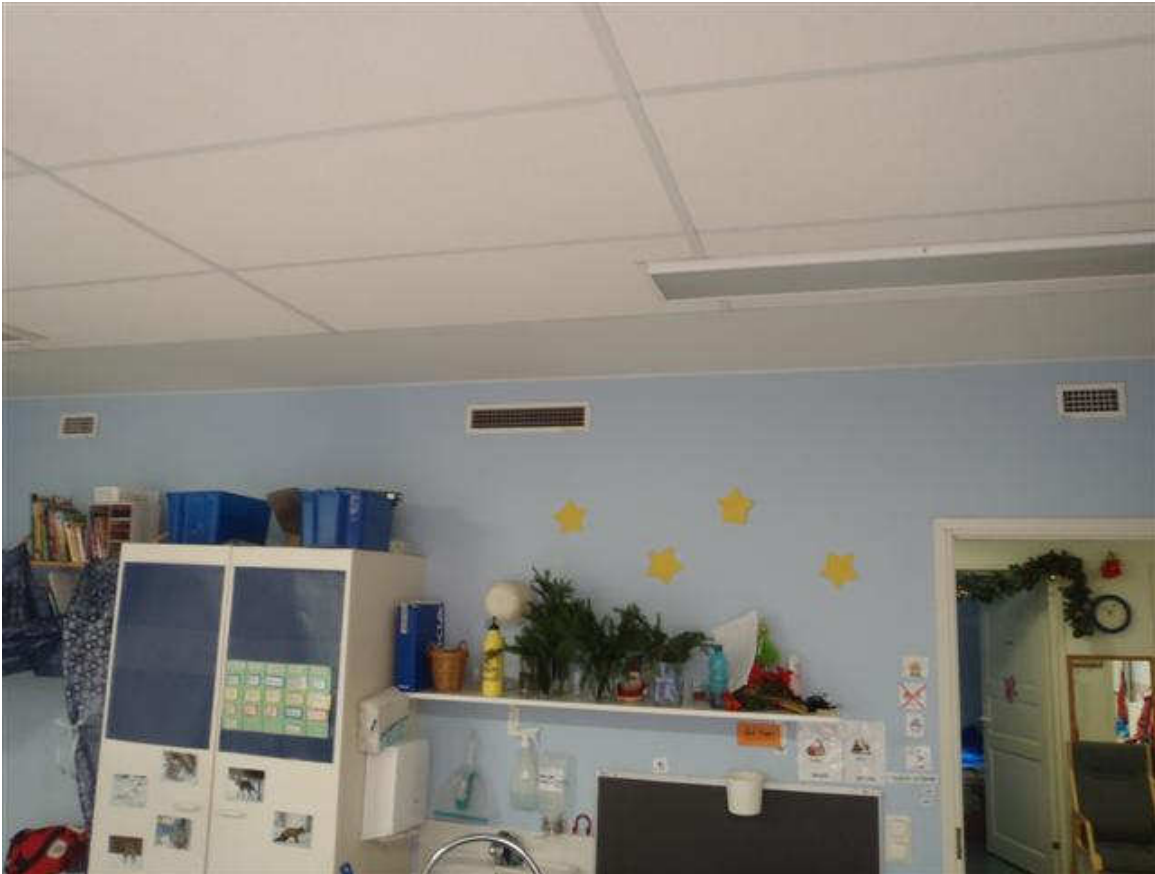
Huonetilojen ilmanvaihdon pääte-elimet ovat asennettu melko lähelle toisiansa (kuva 3) yleensä samalle puolelle huonetta, joten ilman vaihtuvuus koko huoneen osalta jää puutteelliseksi.

Kuva3. Ilmanvaihdon pääte-elimiiä.

Ilmamäärien tilakohtainen säätö.

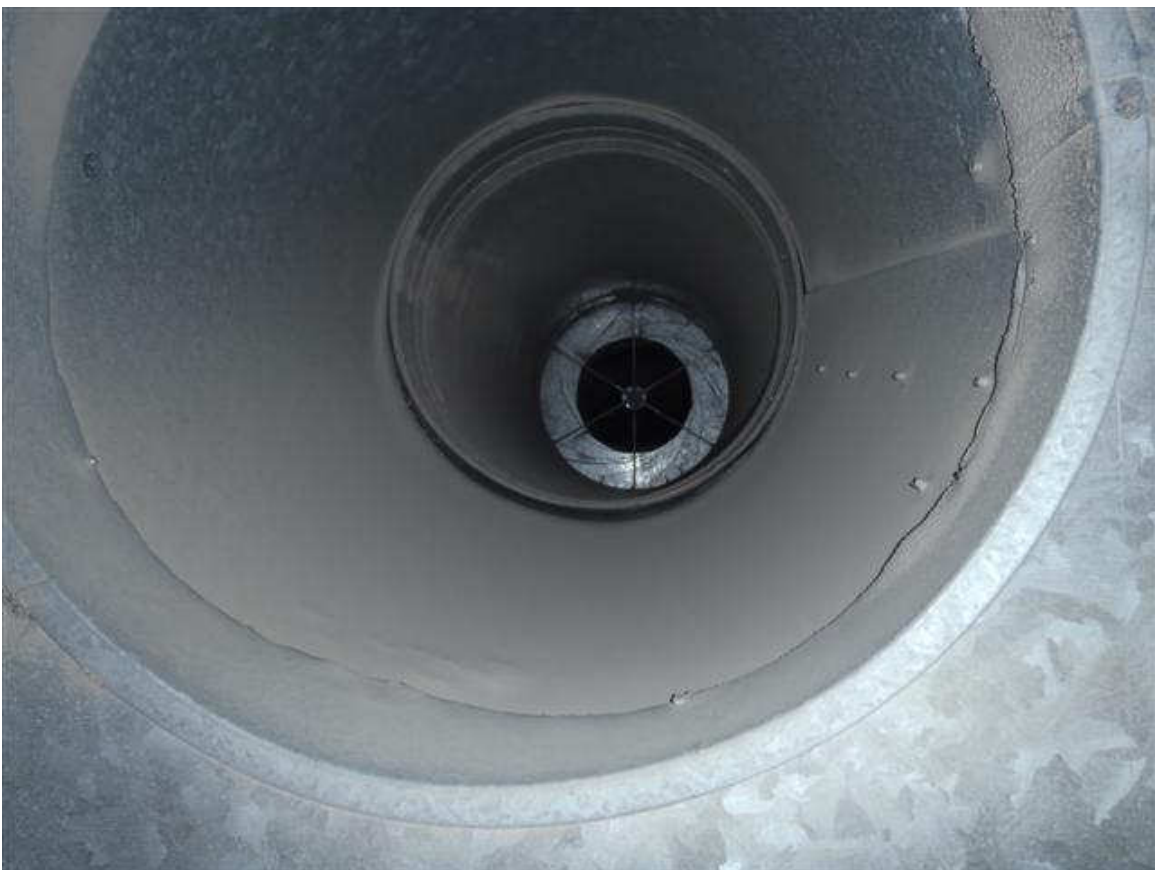
Poistokanavisto ja sen pääte-elimet ovat puhdistuksen tarpeessa (kuva 4 ja 5)

Kuva4. Likainen poistoilmakanava.

Poistokanaviston ja päätelaitteiden puhdistus, sekä tarkistusluokkujen tiivisteinä käytettyjen asbestinauhojen poisto.

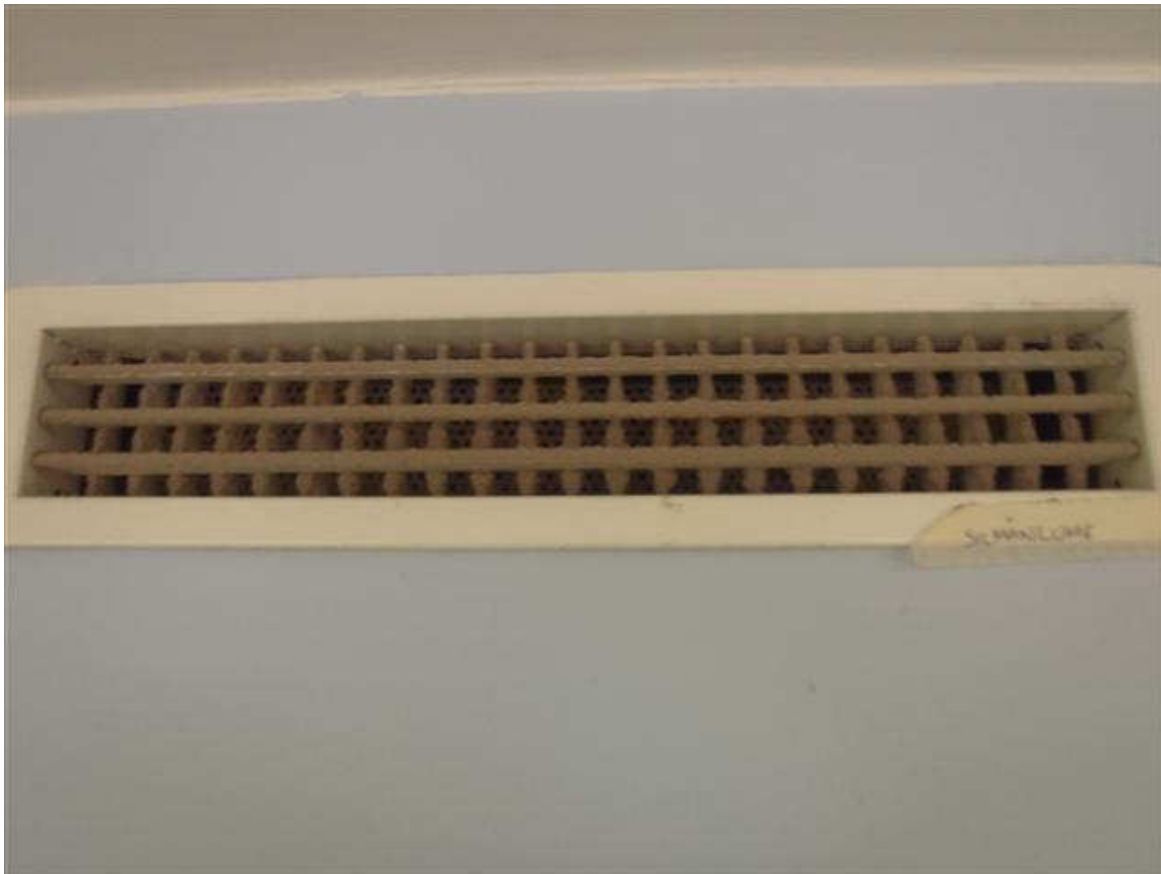
Kuva5. Likainen poistoilmasäleikkö.

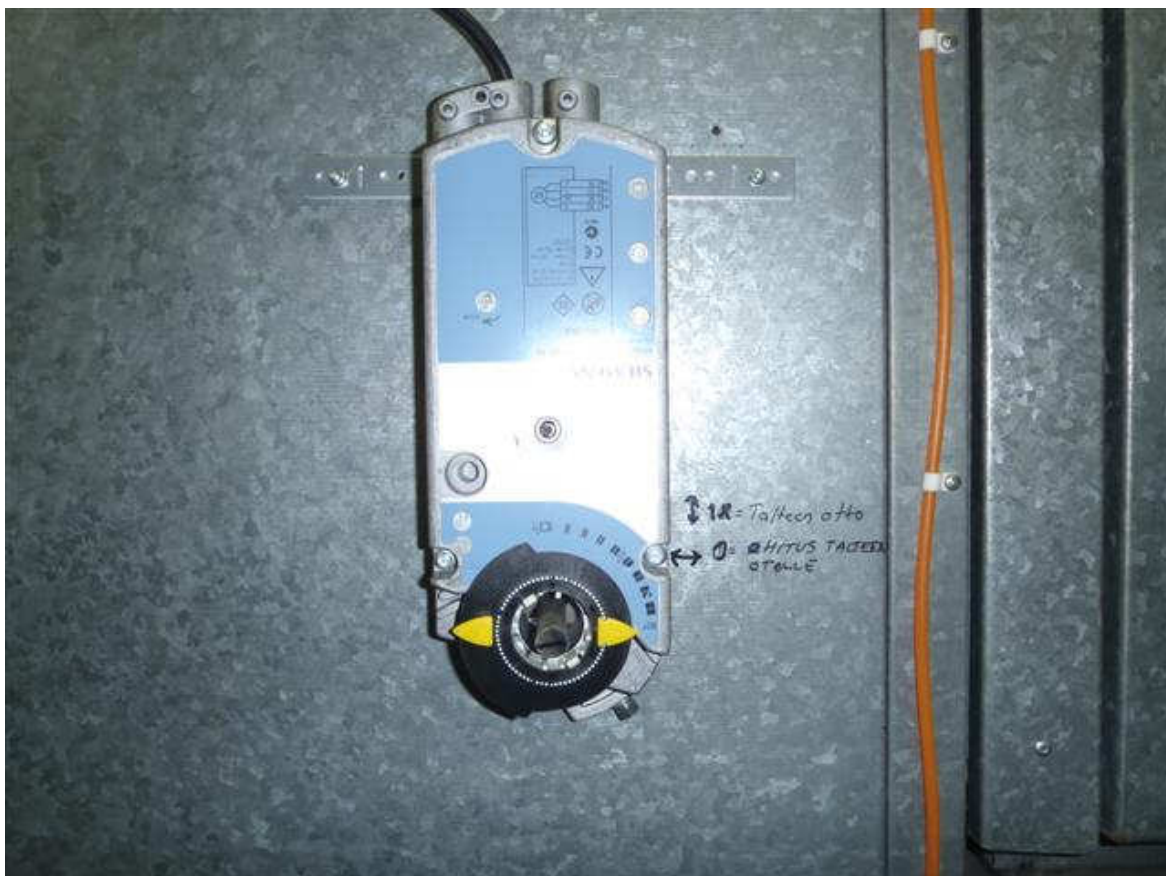
TK1/PK1 LTO- kuution ohituspeltimoottorin (kuva 6) ohjaus ei toimi kunnolla. Pelti ohjaa ilman LTO- kuution ohi ulkolämpötilan ollessa +4, vaikka LTO:n käyttöönoton oletusarvoksi on asetettu <+10. Peltimoottori avaa LTO- kuution sälepeltiä koneiden käynnistyessä n. 30 %, mutta sulkee sen tämän jälkeen välittömästi.

Kuva6. LTO:n ohituspeltimoottori

TK1/PK1 LTO:n ohituspeltimoottorin ohjauksen synkronointi päätelaitteen oletusarvojen mukaiseksi.

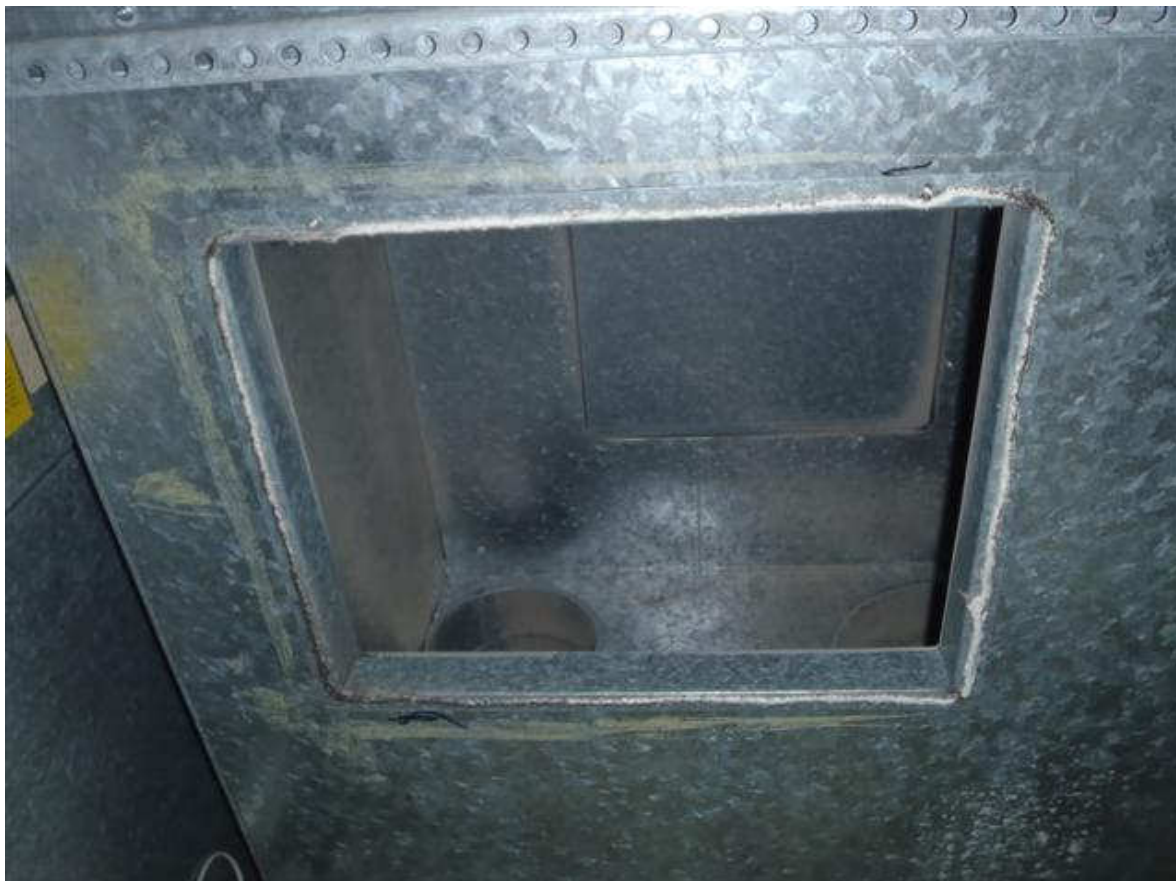
Lisäksi poistokanaviston tarkistusluokkujen tiivisteinä on käytetty asbestinauhaa (kuva 7).

Kuva7. Tarkistusluukun tiivisteenä käytetty asbestinauhaa.
