13.4.2011

SISÄILMAONGELMIEN SELVITYS RIIHIPELLON PÄIVÄKODIN LEPOTILOISSA ILVEKSET JA KARHUT

Kohde	Riihipellon päiväkot Krankankuja 5 01510 Vantaa
Tutkimuksen syy	Tiloissa työskentelevillä henkilöillä ja myös lapsilla on erilaisia oireita mm. äänen käheytymistä ja yskimistä. Henkilökunta on kärsinyt vedosta, kuivasta ja raskaasta ilmasta sekä runsaasta pölyn kertymisestä. Ajoittain on todettu maa-kellarin hajua. Seinien maalikalvon alta on todettu tulevan esiin (tasoite)pölyä.
Toimeksisaaja/Tutkijat	Suomen Sisäilmakeskus Oy, Vantaan toimipiste Eila Hämäläinen, rakennusterveysasiantuntija, tutkimuspäällikkö Esko Lindblad, rakennusterveysasiantuntija, valvontapäällikkö Keijo Kovanen, talotekniikan tutkimuspäällikkö Eija-Reetta Kanerva, projekti-insinööri
Tutkimusajankohdat	11.1. 2011 23.-28.3.2011
Käytetyt tutkimus-/mittalaitteet	Dräger-virtausilmaisin Tasolaser Gizmo Pintalämpömittari Extech Pintakosteuden tunnistin MC-100 Testo 435-4 olosuhde- ja paine-eromittari Swema 3000md paine-eromittari

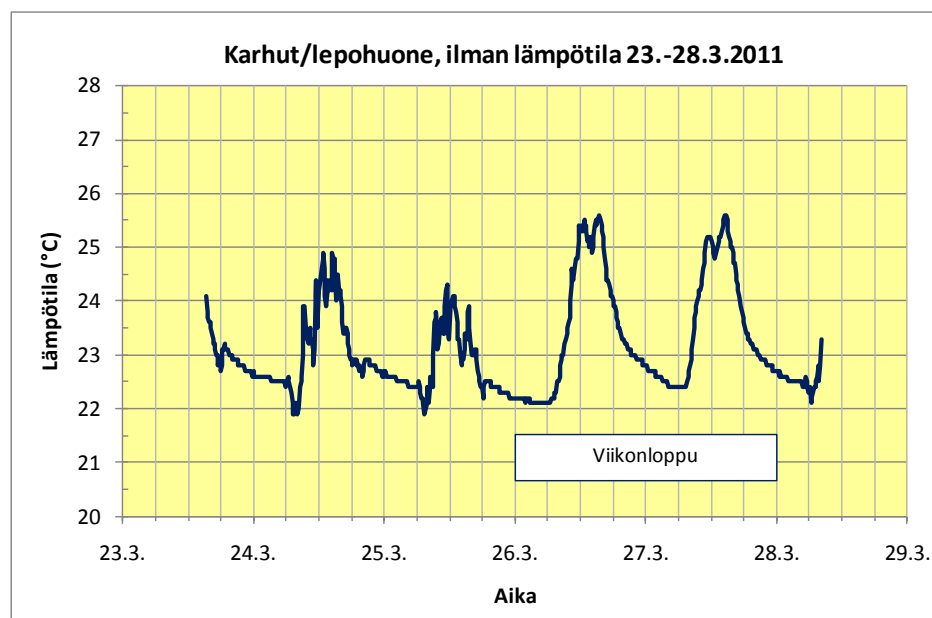
Kuva 1. Tilan **Karhut/lepohuone** sisäilman lämpötila seuranta-

mittauksen aikana. Kuva 1 mukaan sisäilman lämpötila on päivisin ollut jopa 25 °C. Asumisterveysoppaan, jota voidaan soveltaa myös päiväkodeissa, mukaan lämmityskaudella huoneilman lämpötilan ei tulisi ylittää arvoa 24 °C.

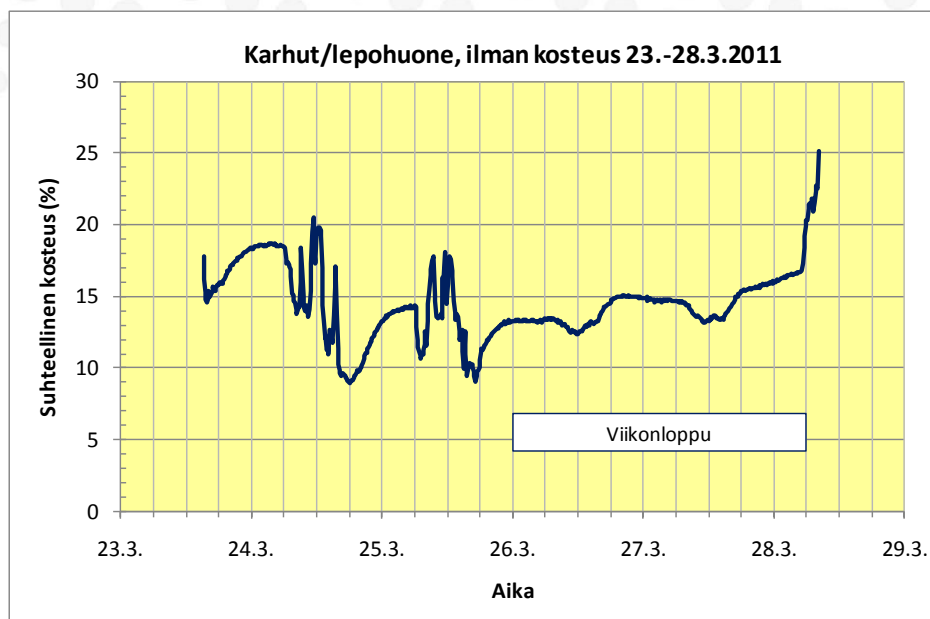
Kuva 2. Tilan **Karhut/lepo huone** sisäilman kosteus seurantamittauksen aikana.

Kuvan 2 mukaan sisäilman suhteellinen kosteus on arkisin ollut alle 15 %, joka on vuodenaikaankin nähden alhaisella tasolla.

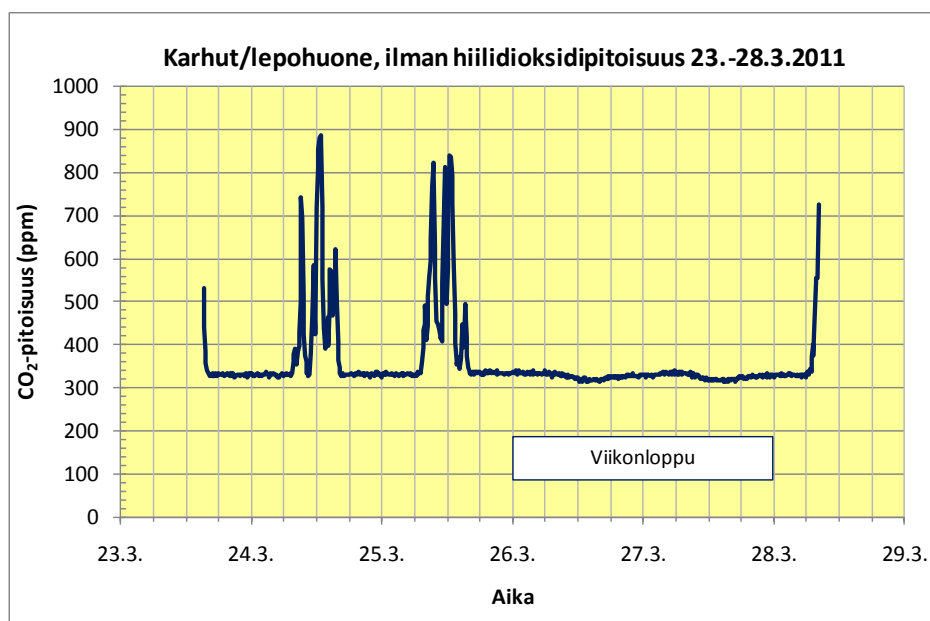
Kuva 3. Tilan **Karhut/lepo huone** sisäilman hiilidioksidipitoisuus seurantamittauksen aikana.

Kuvan 3 mukaan tilassa **Karhut**/lepohuone hiilidioksidipitoisuus on ollut 330 - 900 ppm.

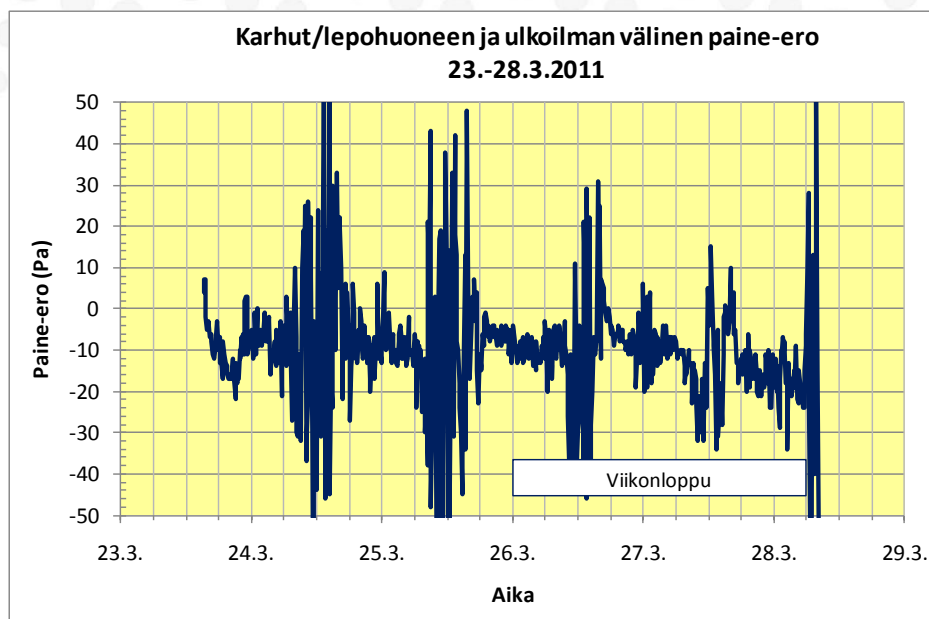
Kuva 4. Tilan **Karhut**/lepohuone sisäilman painesuhde ulkoilmaan nähden seurantamittauksen aikana. Positiivinen arvo merkitsee huoneilman ylipaineisuutta ulkoilmaan nähden.

Kuvan 4 mukaan painesuhde vaihteli päivisin voimakkaasti yli- ja alipaineen välillä. Kuvan mukainen voimakas vaihtelu johtuu tuuliolosuhteista. Pitkäaikainen ylipaineisuus saattaa aiheuttaa sisäilman kosteuden tiivistymistä rakenteiden sisällä.

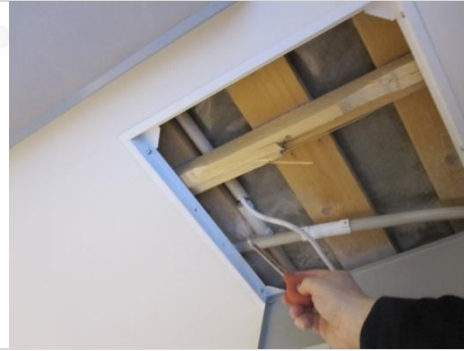
Tilan **Ilvekset**/lepohuoneen (1.60) puolella todettiin, että kylmää vuotoilmaa tulee sisäkaton alaslasketun katon yläpuolisesta tilasta. Tarkastusluukun kautta todettiin, että yläpohjan höyrynsulku oli rikki sähköjohdon kohdalta. Putkitus loppui höyrynsulun alapuolelle ja pelkkä MMJ-johto oli viety höyrynsulusta läpi, kuvat 5 ja 6.

Kuva 5. Tarkastusluukku sisäkatossa

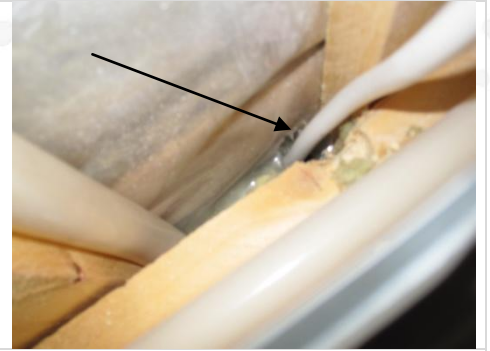
Kuva 6. Höyrynsulun läpivienti ilman tiivistystä

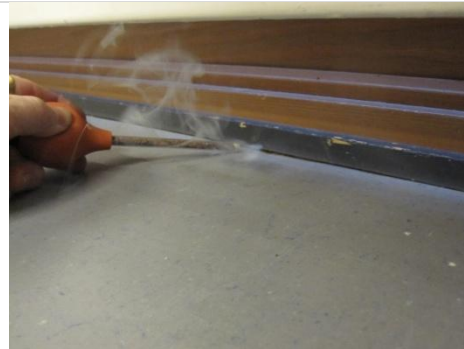
Tilaan **Ilves**/lepohuone vuotoilmaa tuli myös lähes lattian tasoon ulottuvan korkean ikkunan (n. 50 mm lattiatasosta) alapuolelta, kuva 7. Ilmaa tuli myös leikkihuoneen ja eteisen suunnasta oven alta lepohuoneeseen. Merkkisavutestauksen yhteydessä havainnoitiin pintalämpömittarin avulla ikkunan alakarmin pistemäistä pintalämpötilaa, joka oli noin 16 °C. Ulkoilman lämpötila oli mittaushetkellä noin -17 °C.

Kuva 7. Merkkisavukoe ikkunan alapuolelta lattianrajasta.

- Ulkoseinärakenteet sekä korkeiden ikkunoiden alapuolelta että vanneristen ulkoseinäverhousten kohdalta.
- Mikäli koira antaa merkkejä ko. kohdissa mahdollisista mikrobivaurioista, rakenteet avataan ja avausten yhteydessä selvitetään samalla kertaa ulkoseinärakenteiden todellinen kunto, lattian rajan liittymäkohdat, lattioiden painumien syitä sekä vuotoilmareittejä.
- Tarvittaessa otetaan materiaalinäytteitä mikrobimääritystä varten.

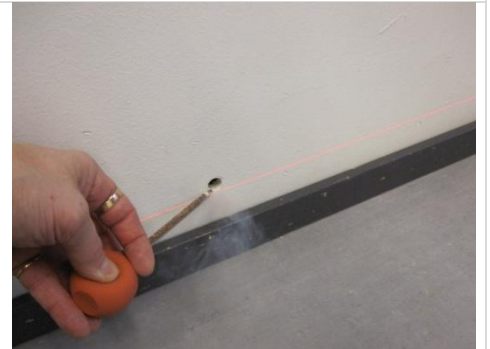
Tilassa **Ilves**/lepohuone keskellä päätyseinää oli noin 70 mm korkeudella lattiasta reikä (todennäköisesti vanha kosteusmittausreikä). Reiästä tuli voimakkaasti vuotoilmaa sisäänpäin, kuva 8.

Kuva 8. Päätyseinässä olevan reiän kautta tuli vuotoilmaa voimakkaasti sisäänpäin.

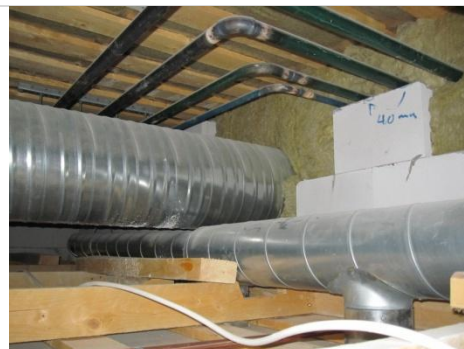
Tilan **Ilvekset**/välinevaraston sekä **Karhut**/pesutilan alaslasketun katon yläpuolisesta tilasta tuli tarkastusluukkujen kautta vuotoilmaa voimakkaasti sisäänpäin. Yläpuolisen tilan talotekniikan läpivientien tiivistämisessä oli käytetty mineraalivillaa ja läpivientikohdat höyrynsulussa olivat puutteellisia, kuvat 9 -12.

Kuva 9. Alaslasketun katon yläpuolista tilaa.

Koira voidaan pyrkiä käyttämään myös alaslasketuttujen kattojen vaurioiden havainnoinneissa. Mikäli koira ilmaisee käytöksellään, että hajuja tulee ylhäältä päin, voivat syynä olla todetut katon yläpuolisten tilojen rakenteiden/liittymien ja talotekniikan läpivientien epätiiviydet sekä yläpuolisessa tilassa todettu voimakas vuotoilma.

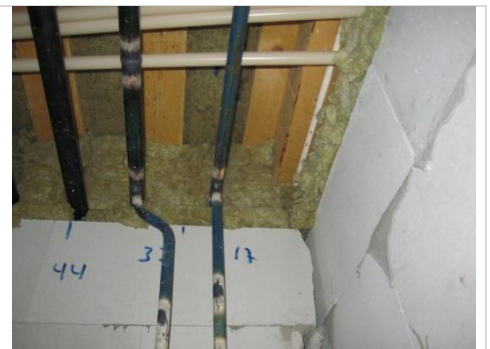
Kuva 10. Alaslasketun katon yläpuolella näkyvää mineraalivillaa.

Alaslaskettujen kattojen yläpuolisista tiloista tulee vuotoilmaa huonetilaan päin. Höyrynsulut ovat epätiivittä ja läpimenokohtia on tiivistetty mineraalivillalla.

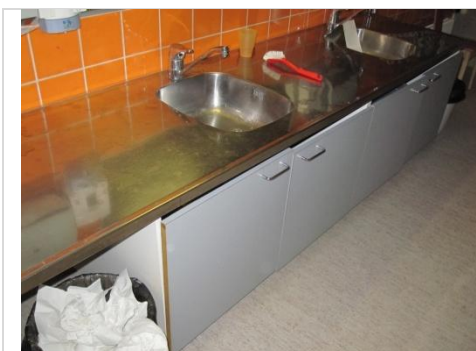
Tilojen **Karhut ja Ilvekset** molempien pesutilojen kosteuskartoitus tehtiin pintakosteuden tunnistimella. Pintatunnistimella havainnointiin sekä lattiapinnat että seinärakenteet noin 1200 mm korkeuteen. Seinäpintoja havainnointiin pistokoeluentoisesti myös ylempää, kuva 13.

Kummassakaan pesutilassa ei havaittu kohonneita kosteuspitoisuuksia.

Kuva 13. Yleiskuvaa "Karhujen" pesutilasta

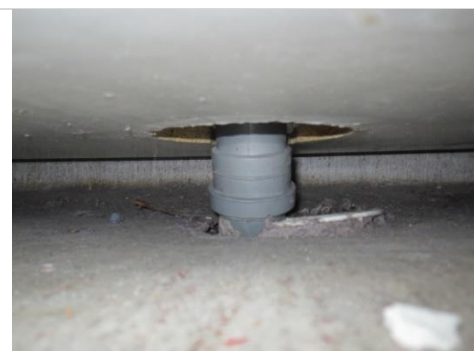
Kosteuskartoituksen yhteydessä todettiin, että **Karhujen** käsienvesualtaan allaskaapin alla oli runsaasti pölyä, kuva 14.

Kuva 14. Käsienvesualtaan allaskaapin alla.
