KARTOITUSRAPORTTI

Kohde:	Vantaan Kaupunki / Riihipellon Päiväkoti	
	Osoite:	Krakankuja 5 01510 VANTAA	
	Yhteys-henkilö:	Toimisto: 09-8392 4624	
Toimeksianto:	Yläpohjan tuuletustilan tarkastus.		
Tilaus (pvm):	18.10.2011	Raportti (pvm):	26.10.2011
Tutkimus (pvm.):	24.10.2011 kello 08.00 => 26.10.2011 kello 13.00 =>	Tutkija:	Rkm, PKM Pekka Kiho
Tilaaja:	ISS Palvelut Oy / Tilamuutospalvelut Mari Järvenpää 050-405 3164 mari.jarvenpaa@iss.fi	Läsnä olleet:	24.10.2011: --- 26.10.2011: Jouni Räsänen

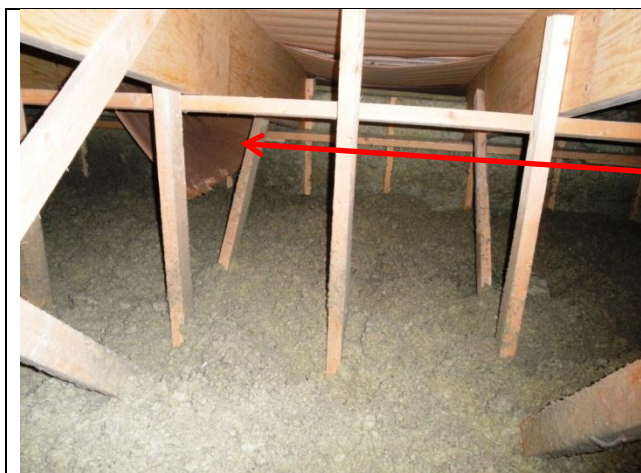
**Kuva 11:**

- Havaittu että aluskate (kartonkia) paikoitellen revennyt (=> Aluskatteen päälle pääsevä kosteus ja orgaaninen jäte pääsee yläpohjaeristeiden päälle).

Kuva eteläpuolen Pulpettikaton tuuletustilasta.

Aluskate revennyt.

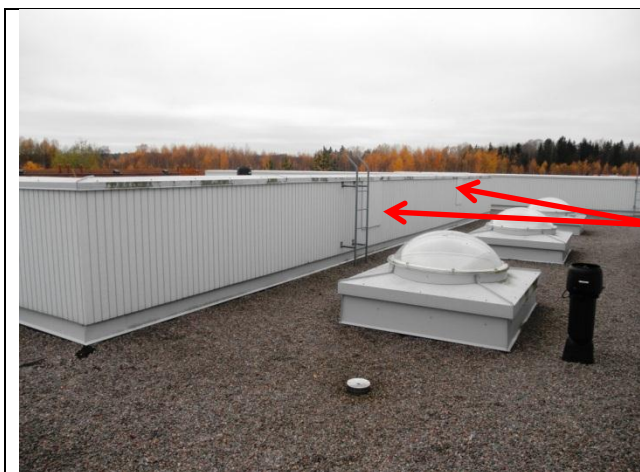
**Kuva 26:**

Kuva tasakatolta keskeltä rakennusta.

Eteläpuolen Pulpettikaton luukut / aukot.

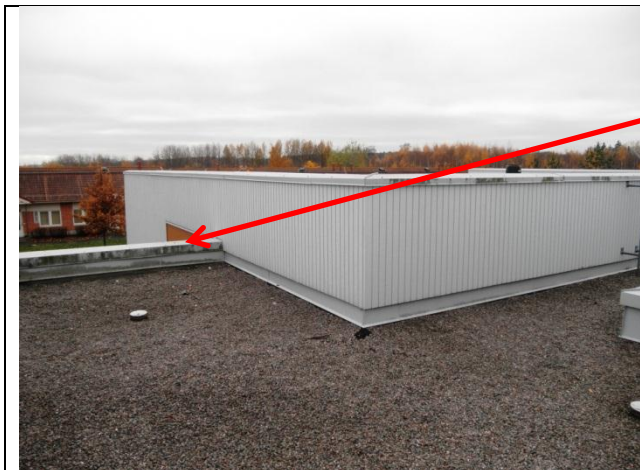
**Kuva 27:**

- Noin 4 metrin päässä luukuista / aukoista havaittiin eristetty seinä jonka takana olevia tiloja ei pystytty tarkastamaan.
- Yläpohjan tuuletus paikoitellen heikohko.

Kohta jossa kulkee tuuletustilassa näkyvä / kulkeva seinä

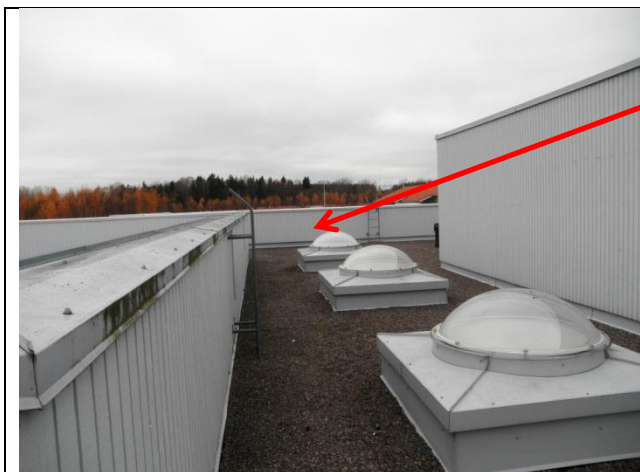
**Kuva 28:**

Tähän otsaan olisi syytä saada aukkoja / luukkuja.

- Suositellaan että myös länsisivun pulpettikaton otsaan tehdään tarkastus- / kulkuluukku. Kulkuluukun koko oltava mieluiten noin 800 mm x 800 mm. Lisäksi kulkuluukun kohdalla olisi syytä olla kulkusillat ja porras jotta kulkeminen yläpohjatilassa / yläpohjatilaa olisi turvallista.
- Suositella että aiemmin tehdyt aukot muokataan samanlaisiksi kuin edellisessä kohdassa esitetty.
- Muut toimenpiteet erillisen suunnitelman mukaisesti.

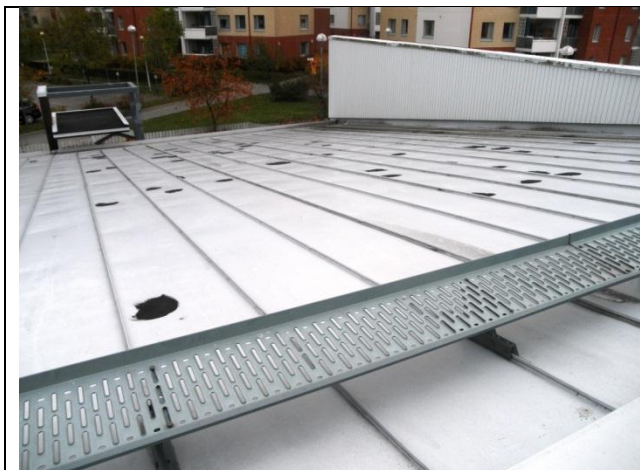
**Kuva 29:**

- Peltikatteissa runsaasti paikkauksia.

Vesikattoa paikkailtu runsaasti.

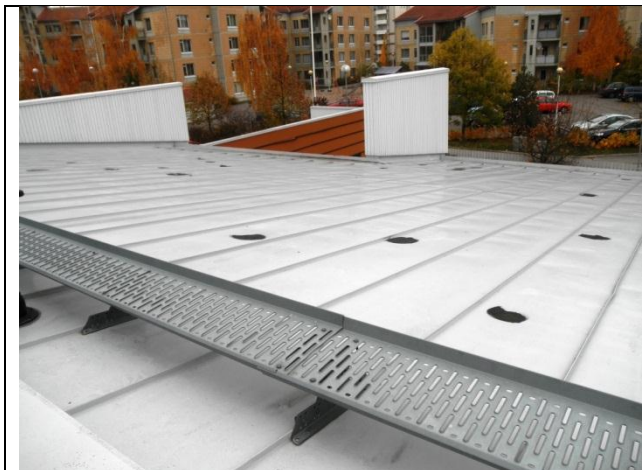
Kuva 30:

Vesikattoa paikkailtu runsaasti.

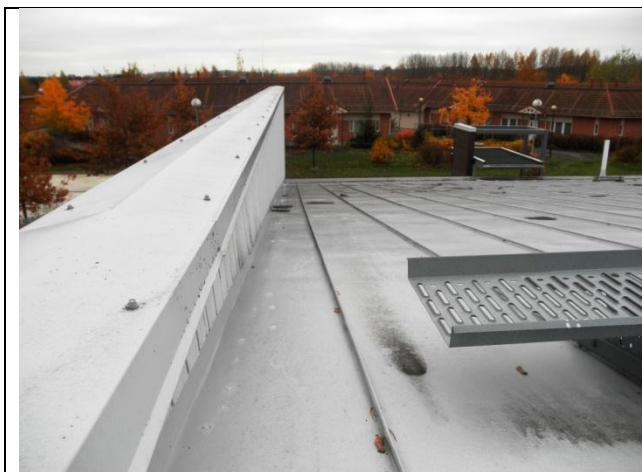
Kuva 31:

Vesikattoa paikkailtu runsaasti.

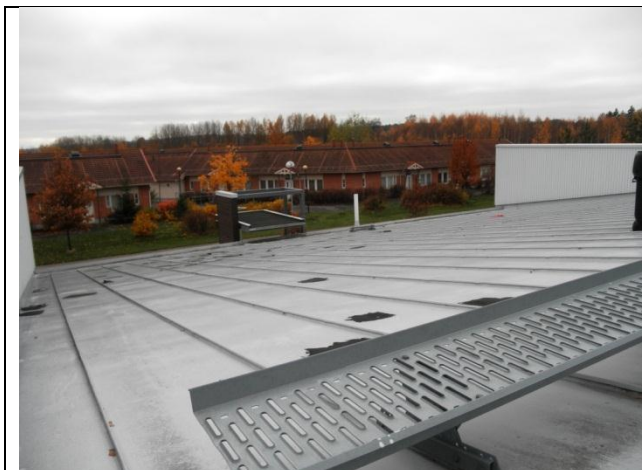
Kuva 32:

Vesikattoa paikkailtu runsaasti.

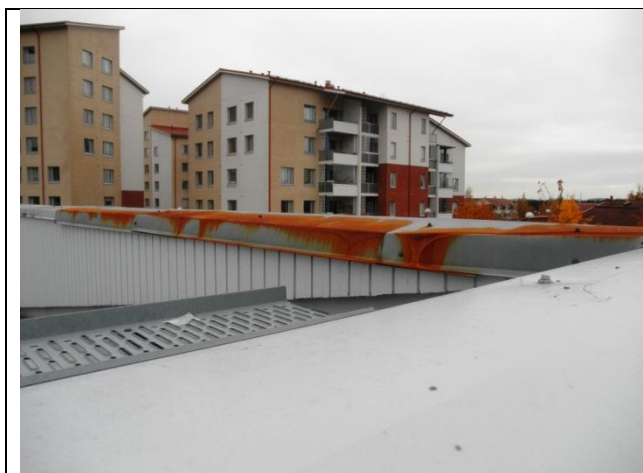
**Kuva 33:**

Pellityksissä vaurioita.
