RIIHIPELLON PÄIVÄKOTI

Krakankuja 5
01510 VANTAA

KOSTEUS- JA MIKROBIVAURIOT KUNTOTUTKIMUSOHJELMA

INSINÖÖRITOIMISTO RAKSYSTEMS OY

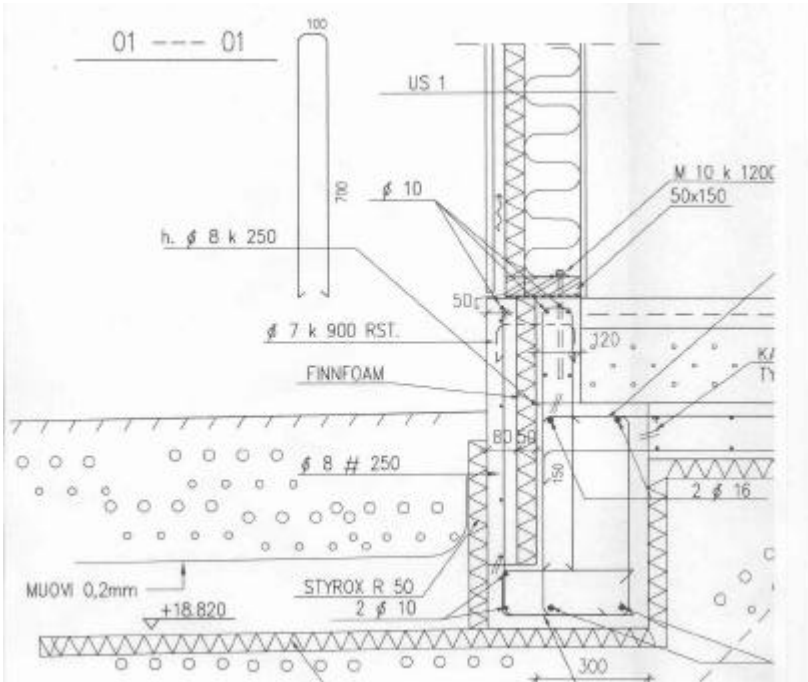
Kuva 1

Ulkoseinän liittyminen sokkelirakenteeseen on riskialtis kosteusvaurioille erityisesti kohdissa, joissa sokkelikorkeus on vähäinen (vrt. kuvat 5-8). Sokkelieristeessä ei ole käytetty uritettua eristettä eikä eristetilasta ole järjestetty kosteuden poistoa.

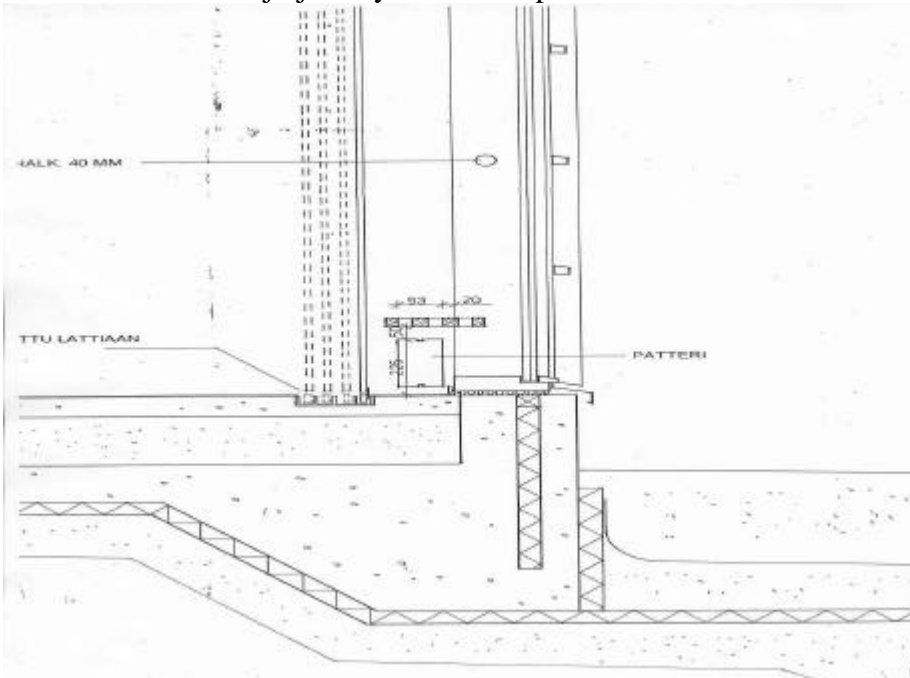
Kuva 2

Myös ikkunan liitos sokkeliin on riskirakenne kohdissa, joissa sokkelikorkeus on vähäinen (vrt. kuvat 6 ja 7)

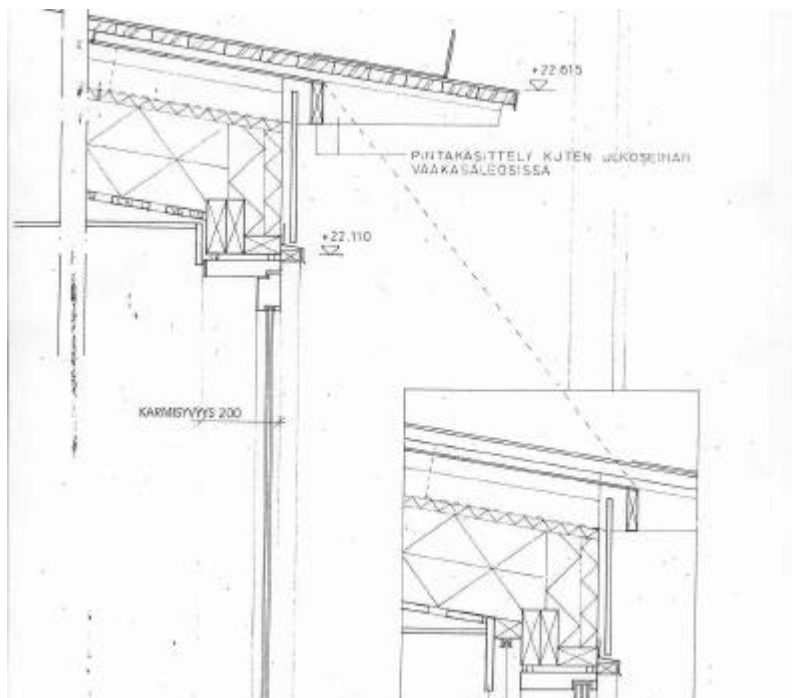
Kuva 3

Piirustuksissa aluskatteen liittyminen räystäärakenteeseen ei vastaa toteutettua rakennetta. Aluskatteenalta on vuotovesien johdatus ulotuttava yli ulkoseinän ulkopinnan (vrt. kuva 13).

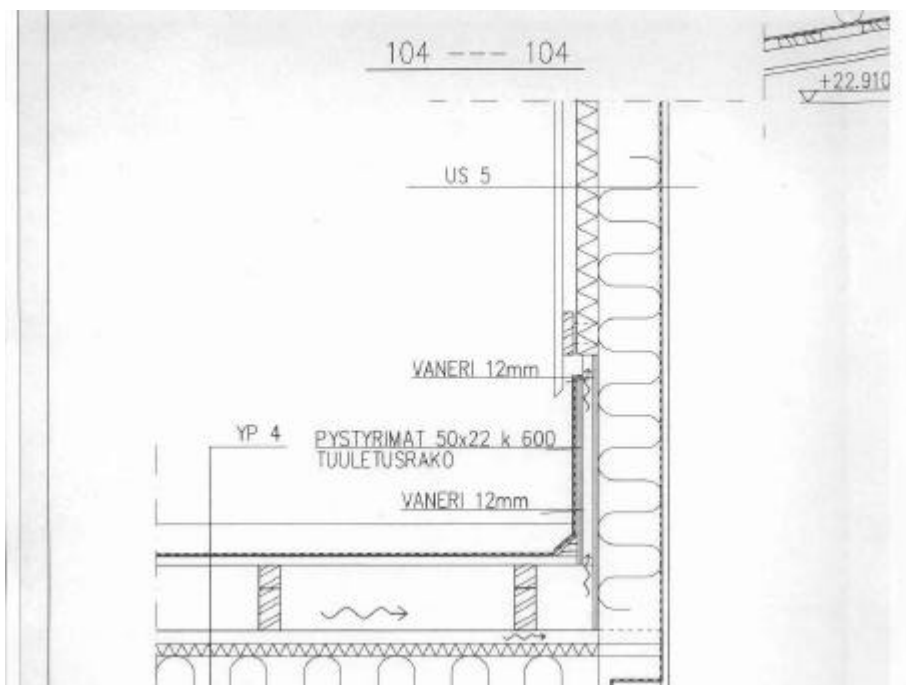
Kuva 4

Bitumikermieristeen ylösnoston yläreunassa on kermieristeen ja ulkoseinän paneelipinnan limitys vähäinen eikä yläreunassa ole myrskypellitystä. Erityisesti kevyen pakkaslumen pääsy rakenteeseen saattaa muodostaa kosteus vaurioriskin (vrt. kuva 11).

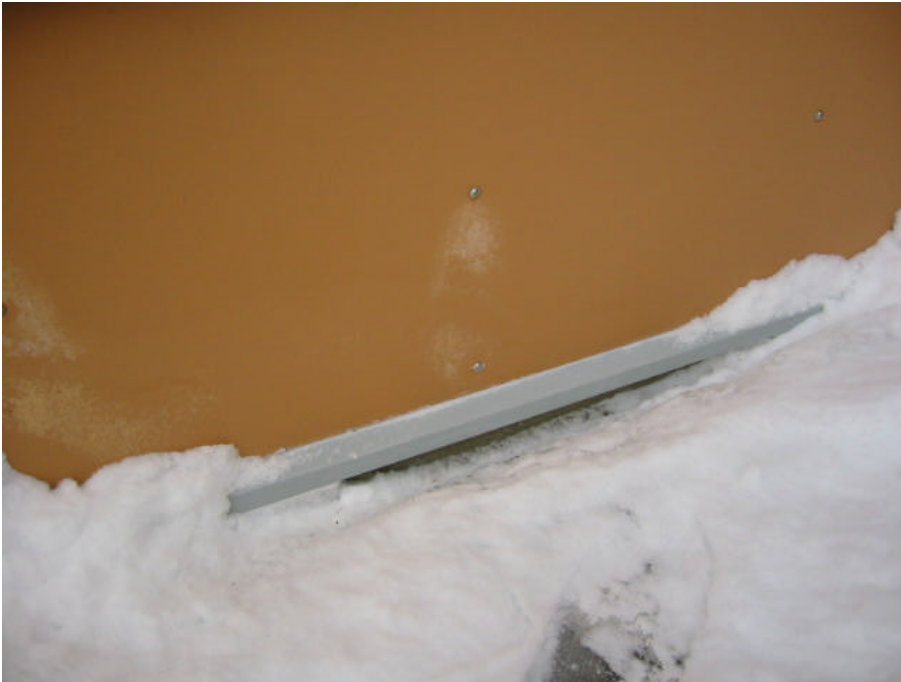
Kuva 5

Huonetilan 1.61 kohdalla on jään pinta ulkoseinärakenteen alareunan yläpuolella. Jää on sulanut (ensisijaisesti lämpövuotojen seurauksena) vain ulkoseinän vierellä noin 5 cm leveydeltä ulkoseinän alareunan tasoon.

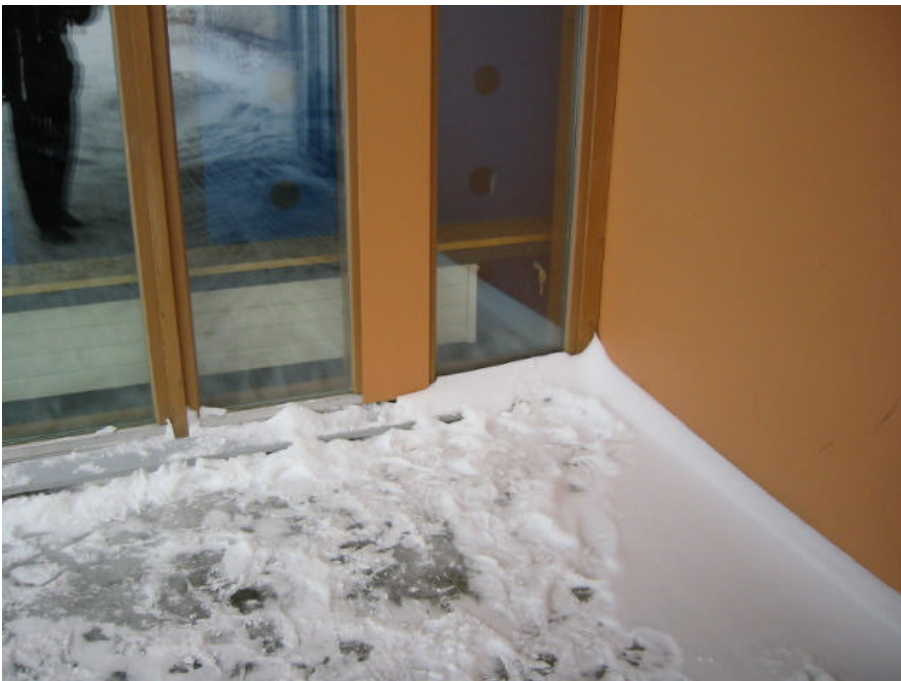
Kuva 6

Vähäinen sokkelikorkeus lisää ulkoseinien ja sokkelitasoon ulottuvien ikkunoiden kosteusrasitusta.

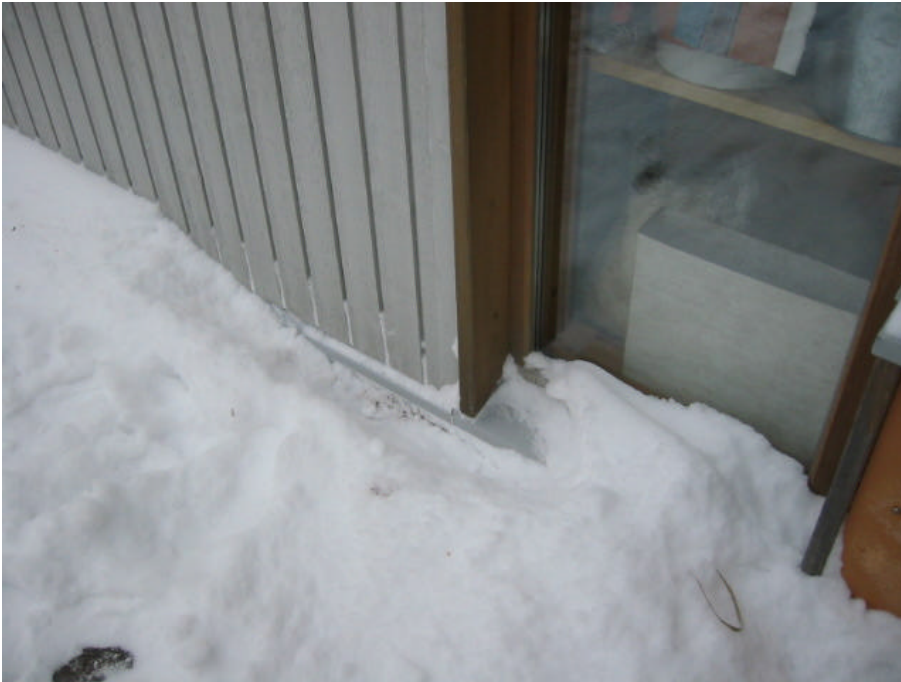
Kuva 7

Vähäinen sokkelikorkeus ja ulkoseinärakenne US 5:n tuuletusraon mitoitus tekevät ulkoseinärakenteesta riskirakenteen.

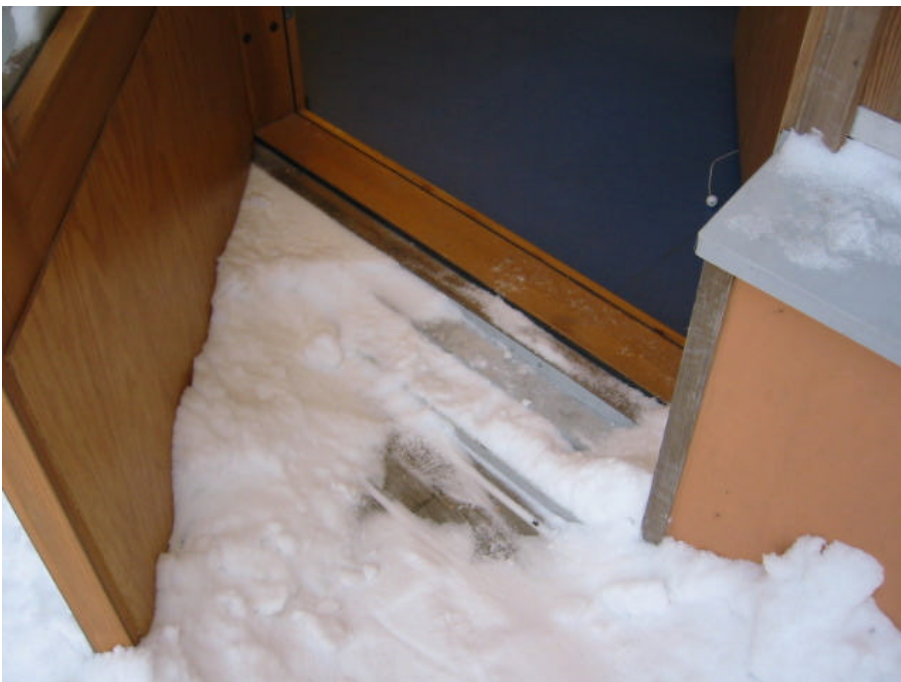
Kuva 8

Ovirakenne ja erityisesti ovi kynnyks on riskirakenne kosteuden pääsyyllä rakenteisiin vähäisen sokkelikorkeuden vuoksi.

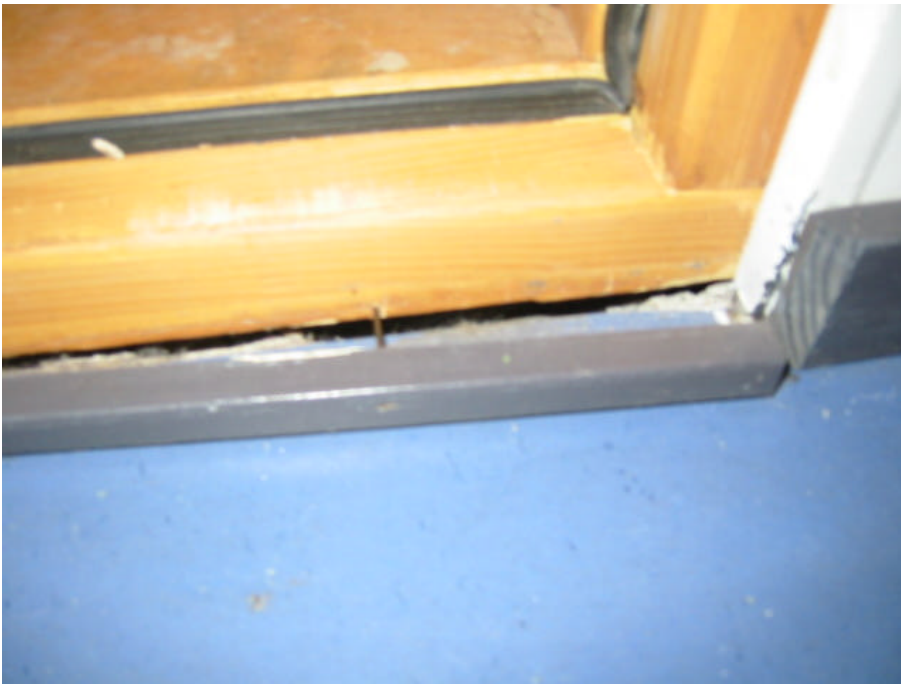
Kuva 9
Ovikynnyksen alla eristämätön ja tiivistämätön onkalotila (vrt. kuva 8).

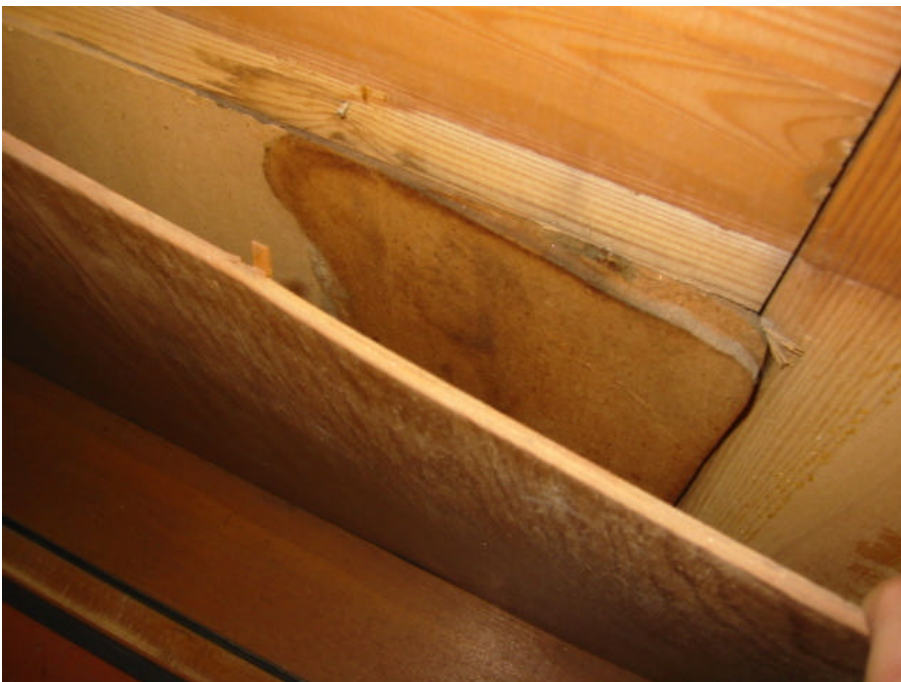
Kuva 10
Vuodon tai yläpuoliseen ikkunaan tiivistyneen kosteuden ovirakenteeseen synnyttämä kosteusjälki.

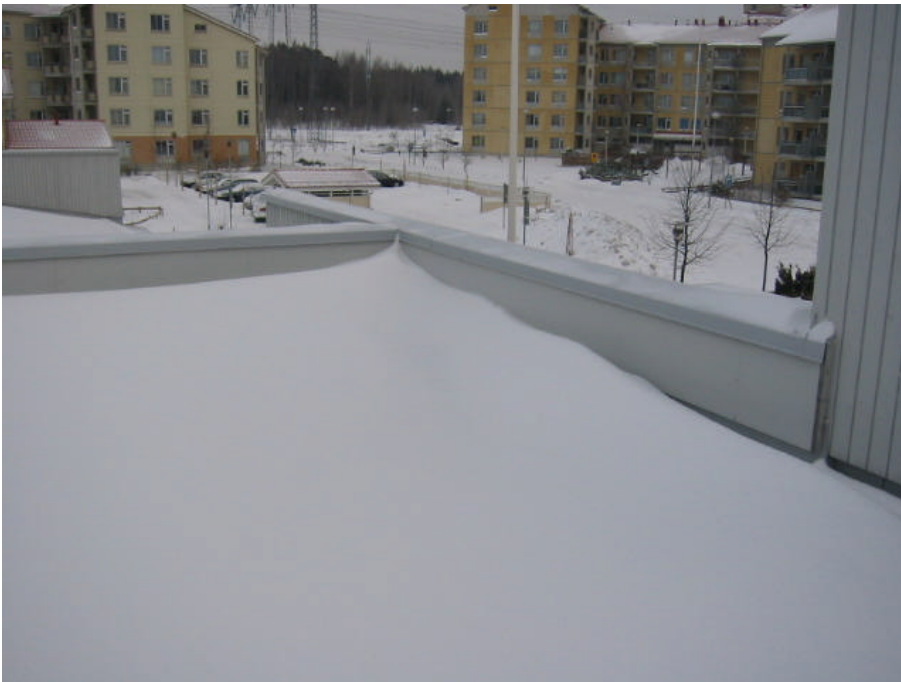
Kuva 11

Liitosleikkauksen perusteella on erityisesti kevyellä pakkaslumella pääsymahdollisuus vesikaton liitosrakenteista yläpohjan onteloon ja rakenteisiin.

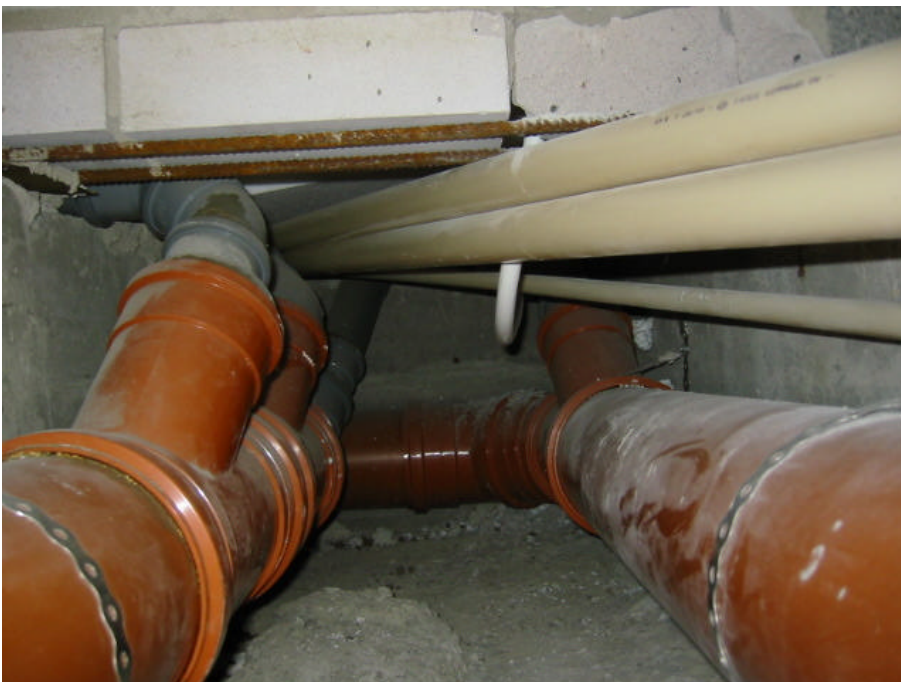
Kuva 12

Putkikanaali on puhdistettu, mutta suoritettavien tutkimusten yhteydessä otettavalla mikrobinäytteellä varmistetaan, ettei kanaalissa ole enää desinfiointitarvetta.

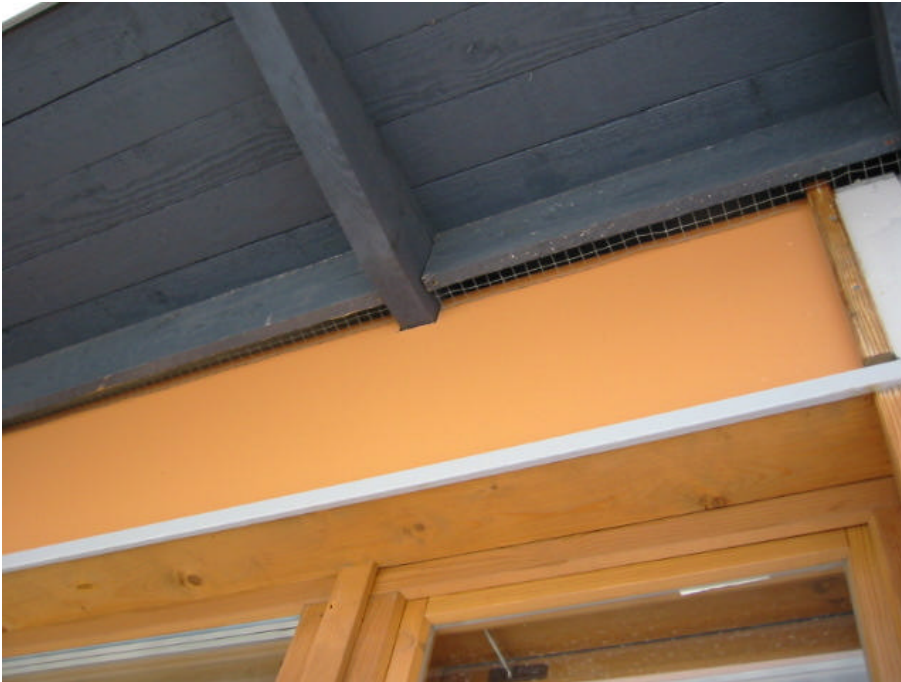
Kuva 13

Toteutettu räystäärakenne ei vastaa suunnitelma-asiakirjoja. Tutkimusten yhteydessä selvitetään erityisesti aluskatteen liitos räystäärakenteessa.

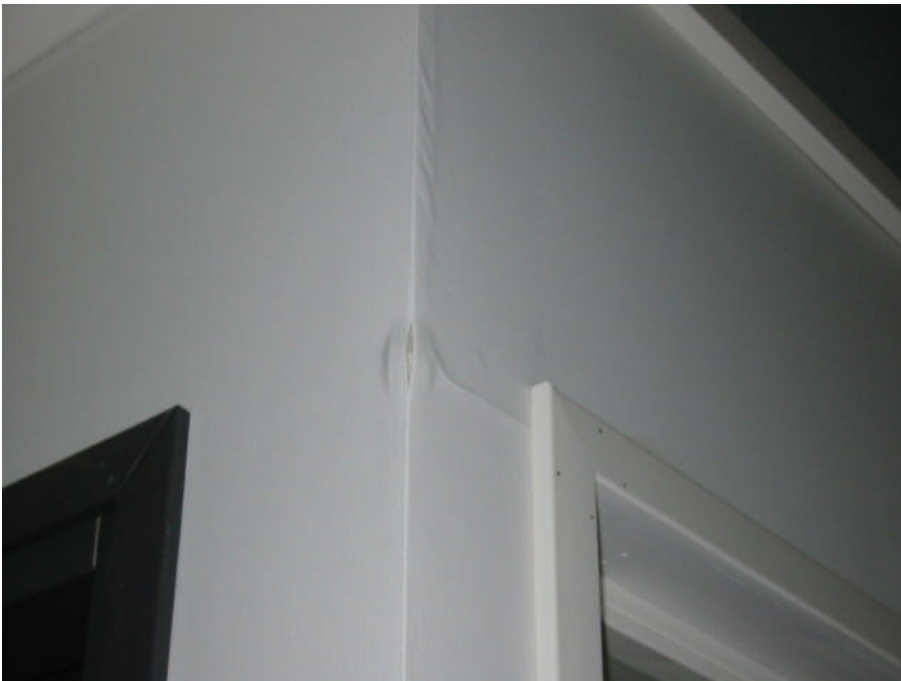
Kuva 14

Kosteusjälki huonetilassa 1.61 on todennäköisemmin syntynyt vesikattovuodon seurauksena (on voinut syntyä jo ennen vesikattoon kohdistuneita korjauksia).
