# RIIHIPELLON PÄIVÄKOTI

Krakankuja 5  
01510 VANTAA

## **KOSTEUS- JA MIKROBIVAURIOT KUNTOTUTKIMUSOHJELMA**

17.3.2003

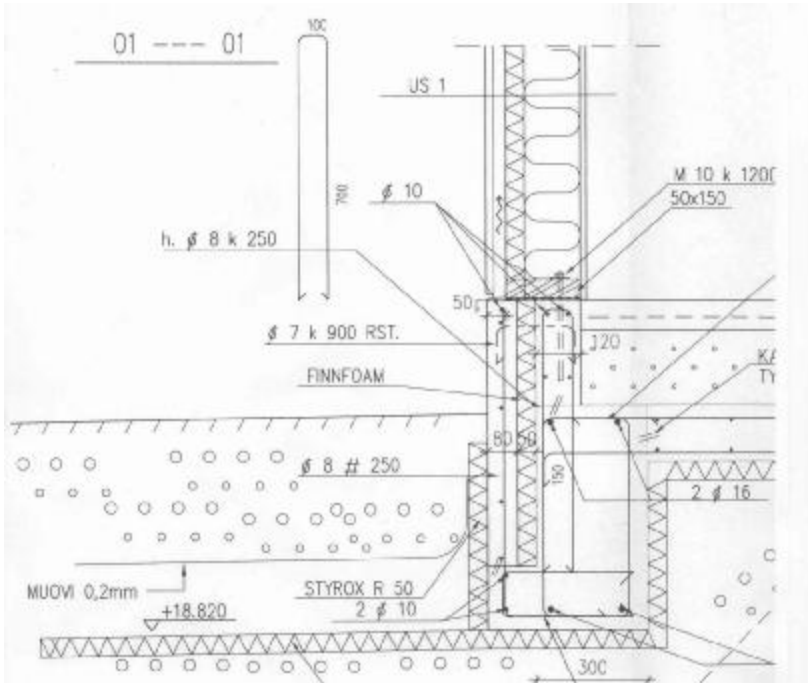
Kuva 1

Ulkoseinän liittyminen sokkelirakenteeseen on riskialtis kosteusvaurioille erityisesti kohdissa, joissa sokkelikorkeus on vähäinen (vrt. kuvat 5-8). Sokkelieristeessä ei ole käytetty uritettua eristettä eikä eristetilasta ole järjestetty kosteuden poistoa.

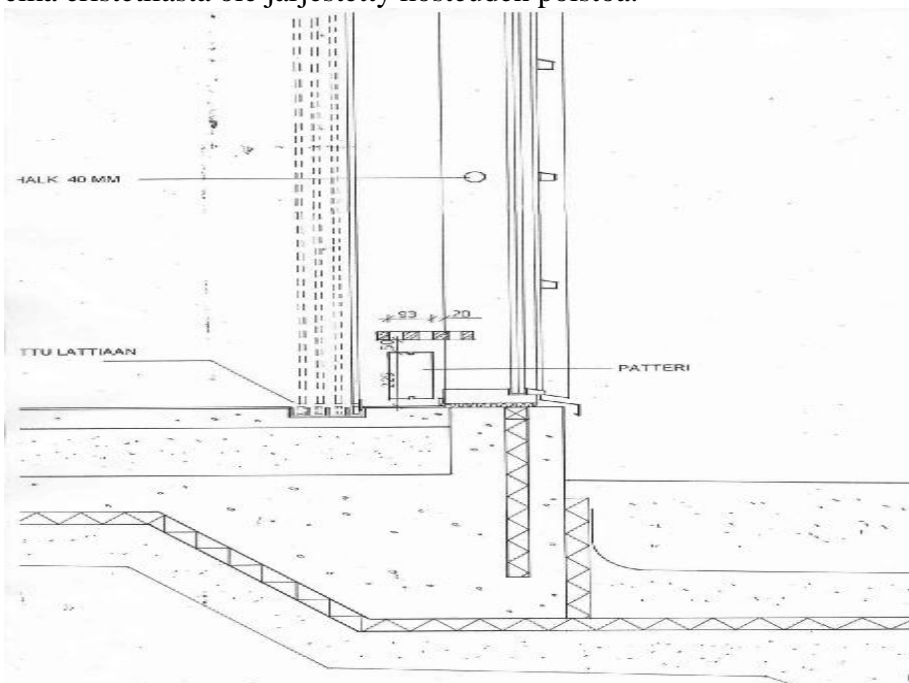
Kuva 2

Myös ikkunan liitos sokkeliin on riskirakenne kohdissa, joissa sokkelikorkeus on vähäinen (vrt. kuvat 6 ja 7)

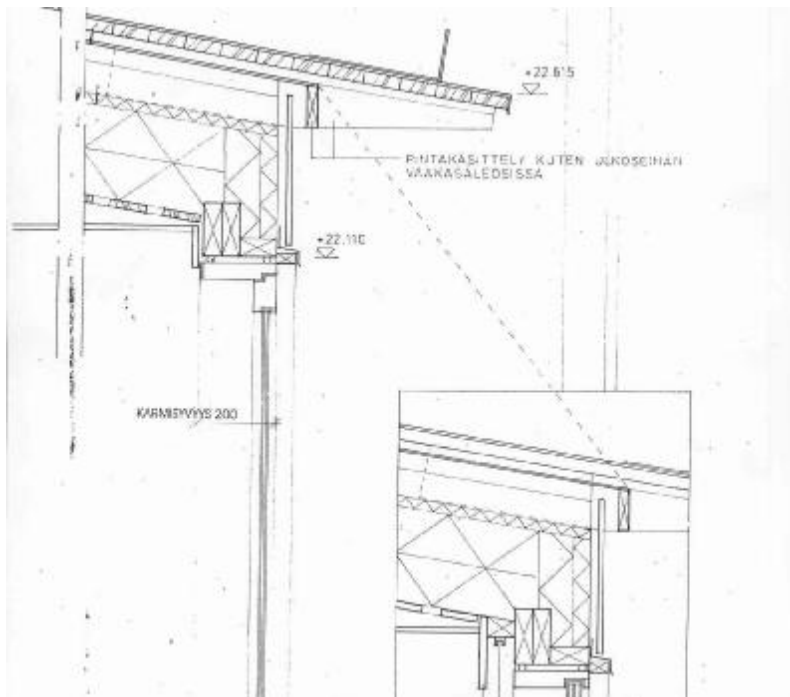
Kuva 3

Piirustuksissa aluskatteen liittyminen räystäärakenteeseen ei vastaa toteutettua rakennetta. Aluskatteelta on vuotovesien johdatus ulotuttava yli ulkoseinän ulkopinnan (vrt. kuva 13).

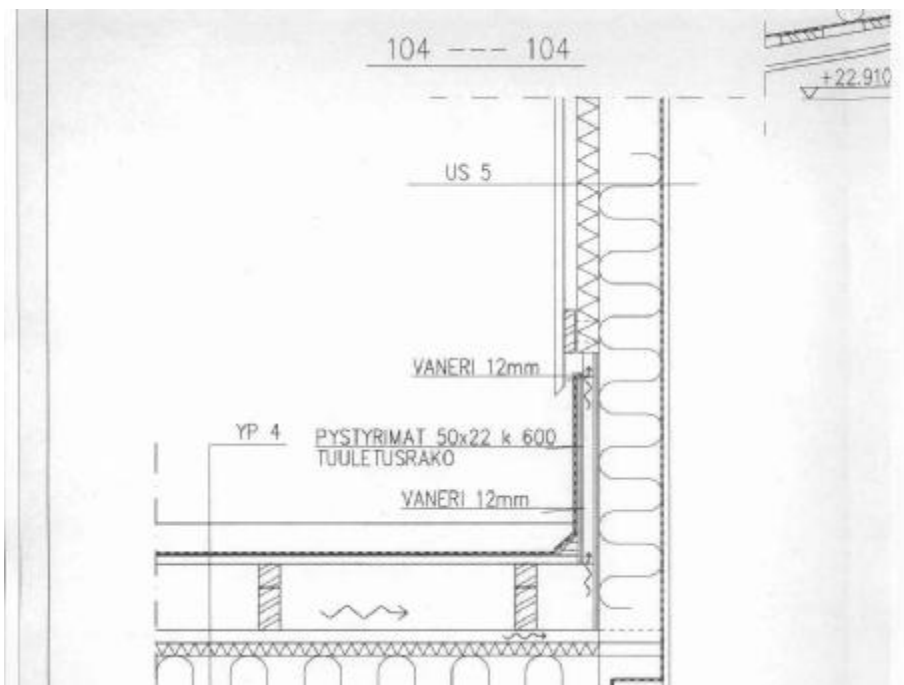
Kuva 4

Bitumikermieristeen ylönoston yläreunassa on kermieristeen ja ulkoseinän paneelipinnan limitys vähäinen eikä yläreunassa ole myrskypellitystä. Erityisesti kevyen pakkaslumen pääsy rakenteeseen saattaa muodostaa kosteusvaurioriskin (vrt. kuva 11).

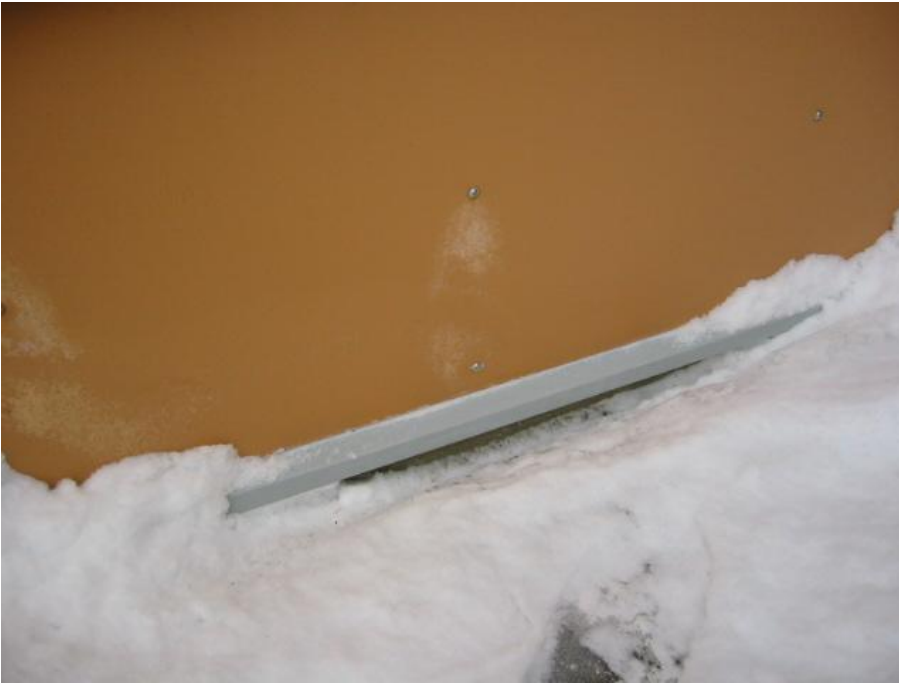
Kuva 5

Huonetilan 1.61 kohdalla on jään pinta ulkoseinärakenteen alareunan yläpuolella. Jää on sulanut (ensisijaisesti lämpövuotojen seurauksena) vain ulkoseinän vierellä noin 5 cm leveydeltä ulkoseinän alareunan tasoon.

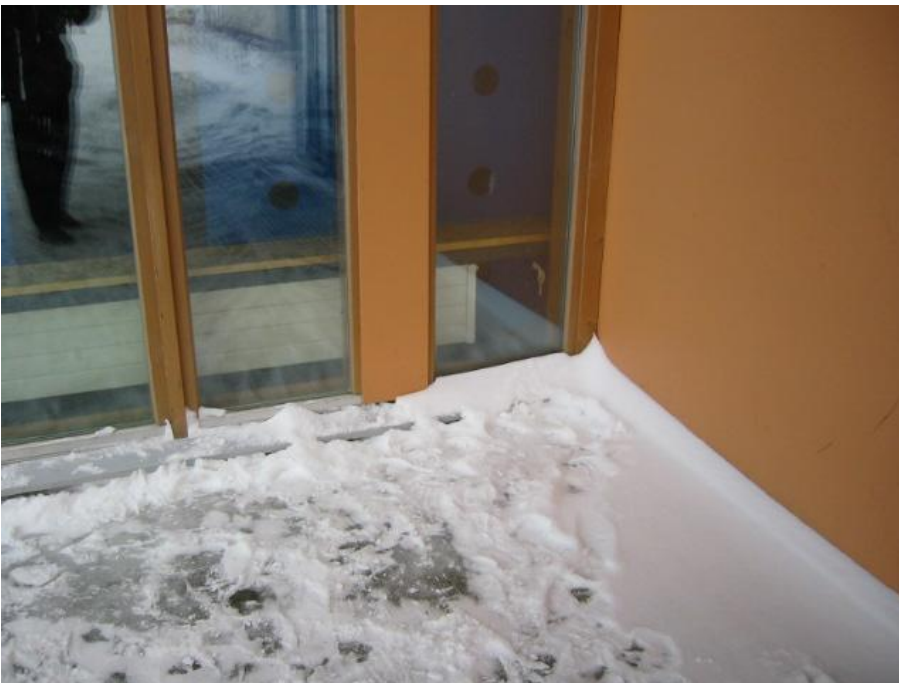
Kuva 6

Vähäinen sokkelikorkeus lisää ulkoseinien ja sokkelitasoon ulottuvien ikkunoiden kosteusrasitusta.

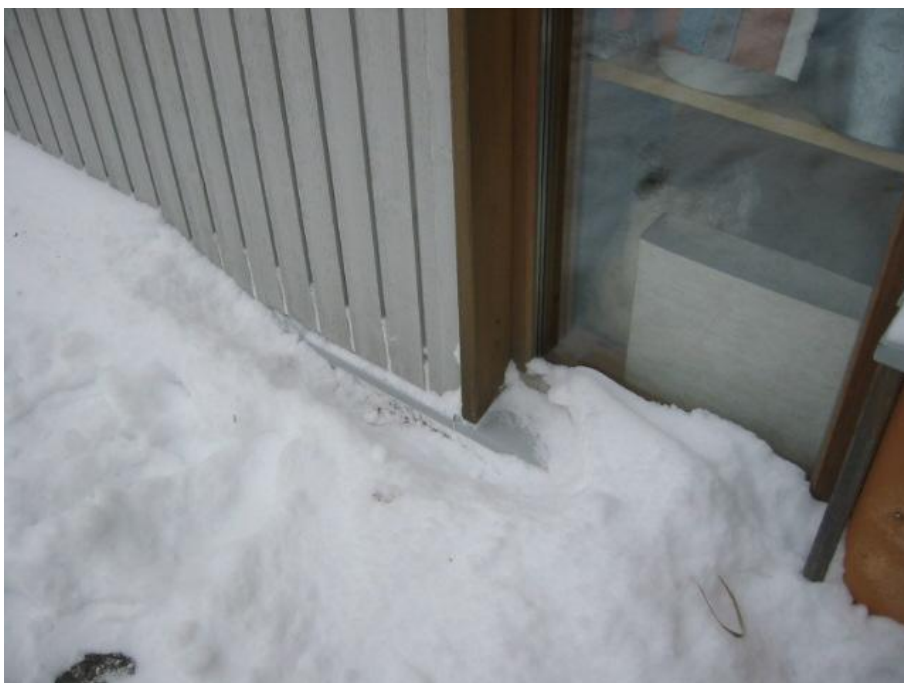
Kuva 7

Vähäinen sokkelikorkeus ja ulkoseinärakenne US 5:n tuuletusraon mitoitus tekevät ulkoseinärakenteesta riskirakenteen.

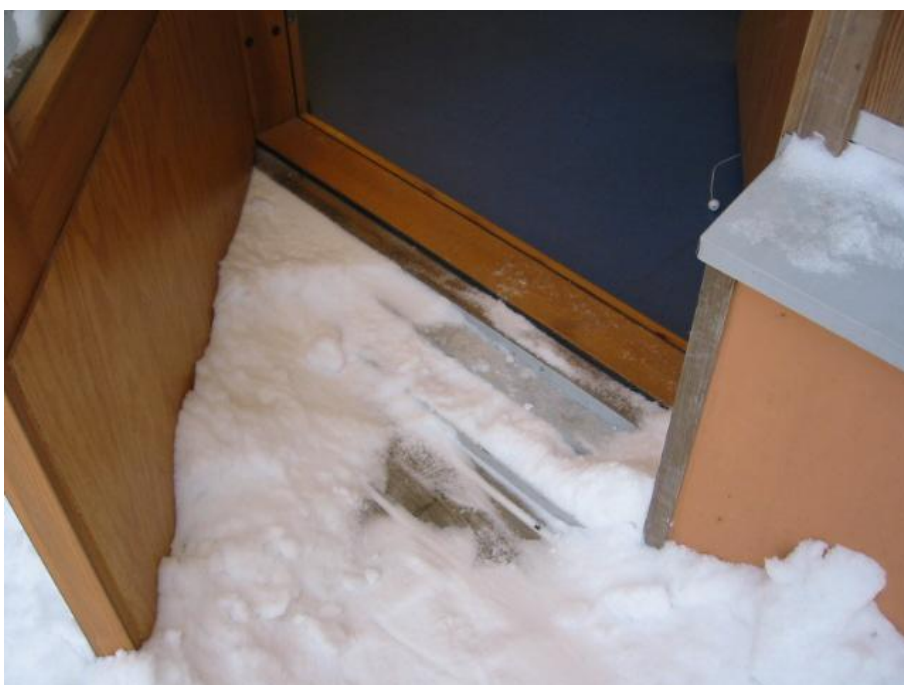
Kuva 8

Ovirakenne ja erityisesti ovi kynnyks on riskirakenne kosteuden pääsulle rakenteisiin vähäisen sokkelikorkeuden vuoksi.

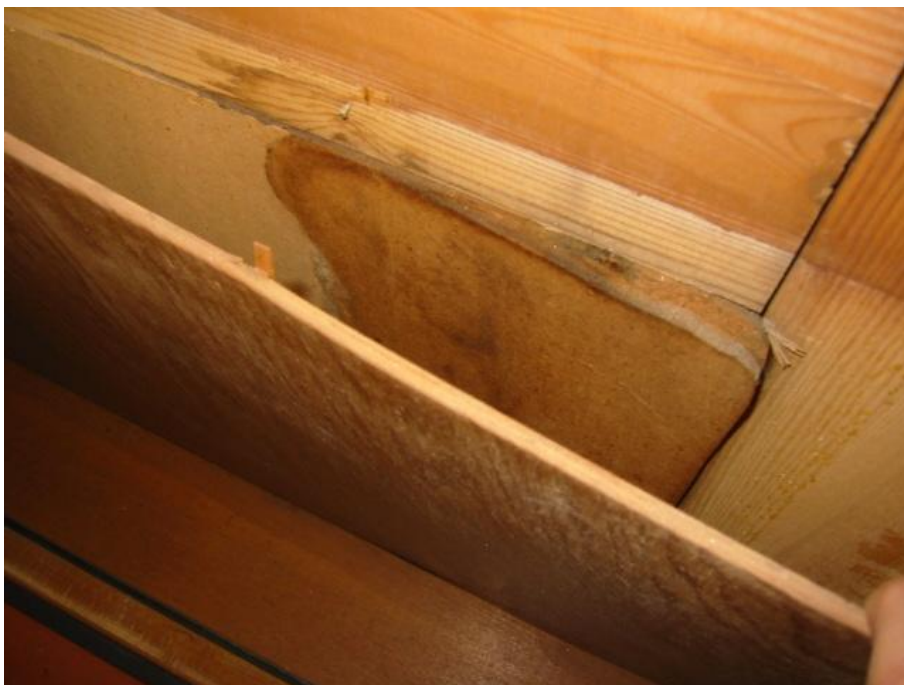
Kuva 10  
Vuodon tai yläpuoliseen ikkunaan tiivistyneen kosteuden ovirakenteeseen synnyttämä kosteusjälki.

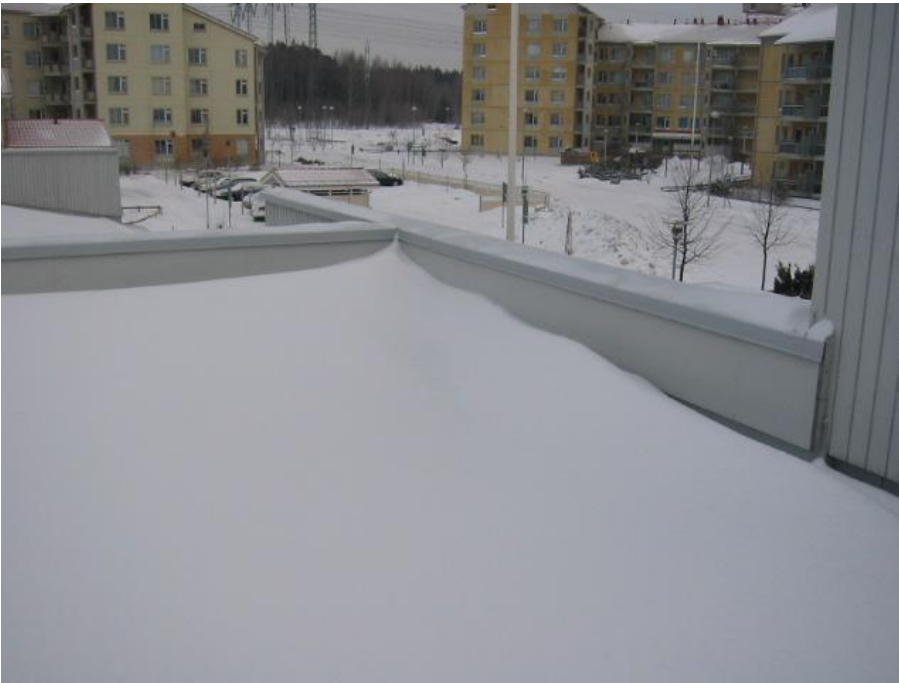
Kuva 11

Liitosleikkauksen perusteella on erityisesti kevyellä pakkaslumella pääsymahdollisuus vesikaton liitosrakenteista yläpohjan onteloon ja rakenteisiin.

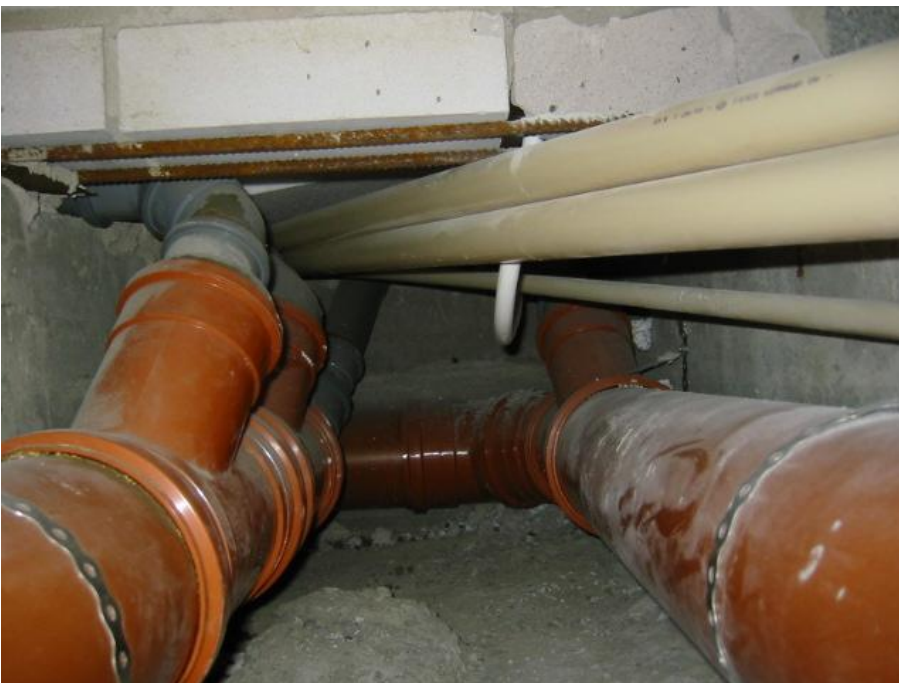
Kuva 12

Putkikanaali on puhdistettu, mutta suoritettavien tutkimusten yhteydessä otettavalla mikrobinäytteellä varmistetaan, ettei kanaalissa ole enää desinfiointitarvetta.

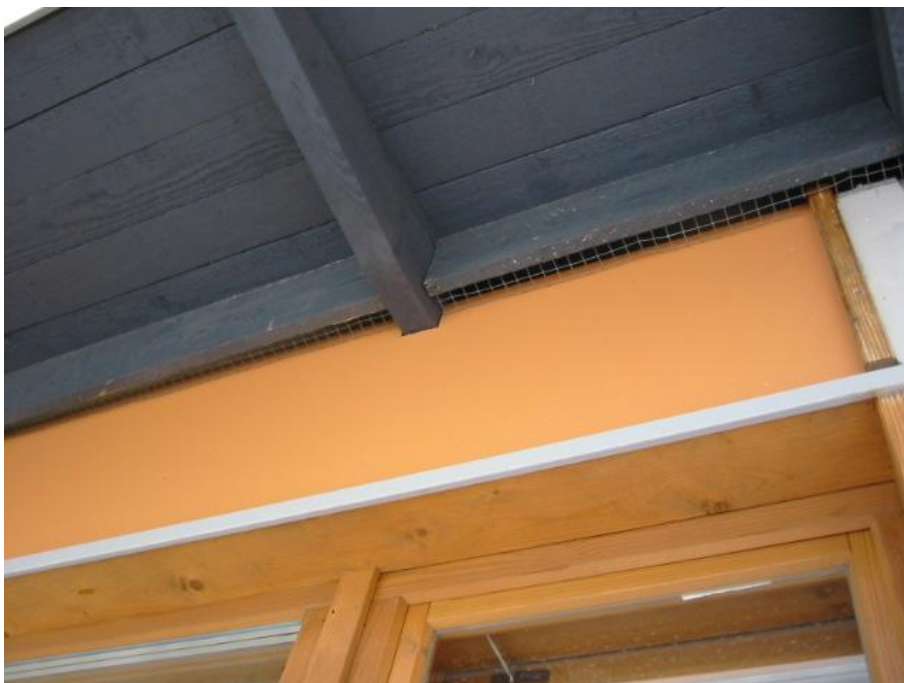
Kuva 13

Toteutettu räystäärakenne ei vastaa suunnitelma-asiakirjoja. Tutkimusten yhteydessä selvitetään erityisesti aluskatteen liitos räystäärakenteessa.

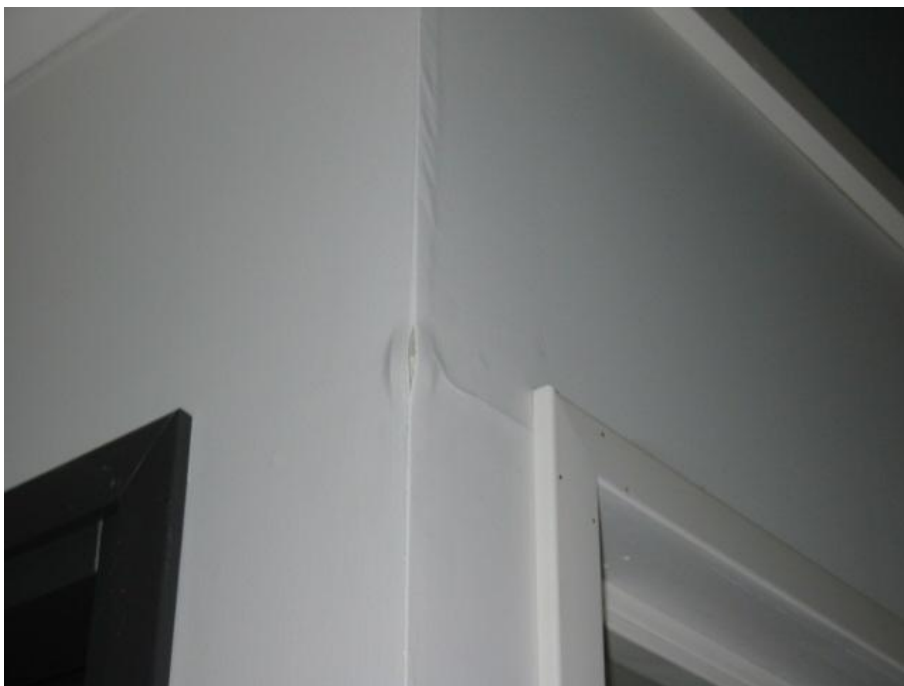
Kuva 14

Kosteusjälki huonetilassa 1.61 on todennäköisemmin syntynyt vesikattovuodon seurauksena (on voinut syntyä jo ennen vesikattoon kohdistuneita korjauksia).
