IV-kuntotutkimus

Ristipuron päiväkoti, vanha osa ja lisärakennus

Laaksotie 1
01390 VANTAA

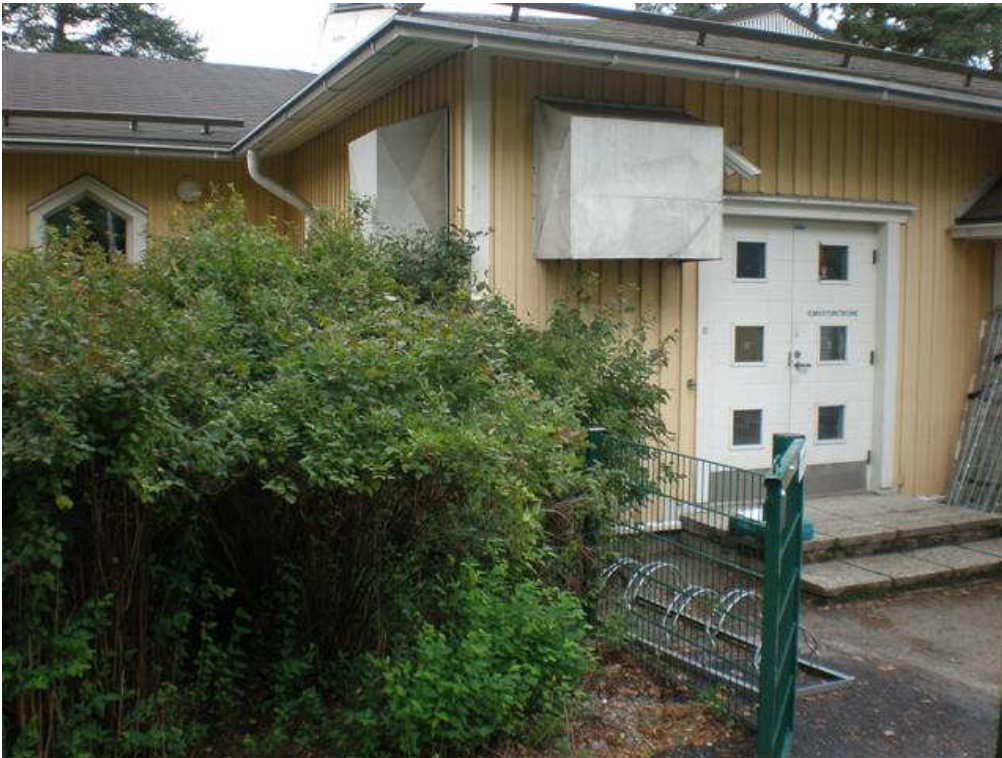
1 TF tuloilmakoneen toinen raitisilmasäleikkö iv-konehuoneen ulkoseinässä on jonkin verran pensaikkojen tukkima (kuva 1).

Kuva 1. Tulokoneen raitisilmasäleiköt, toinen osittain pensaiden tukkima.

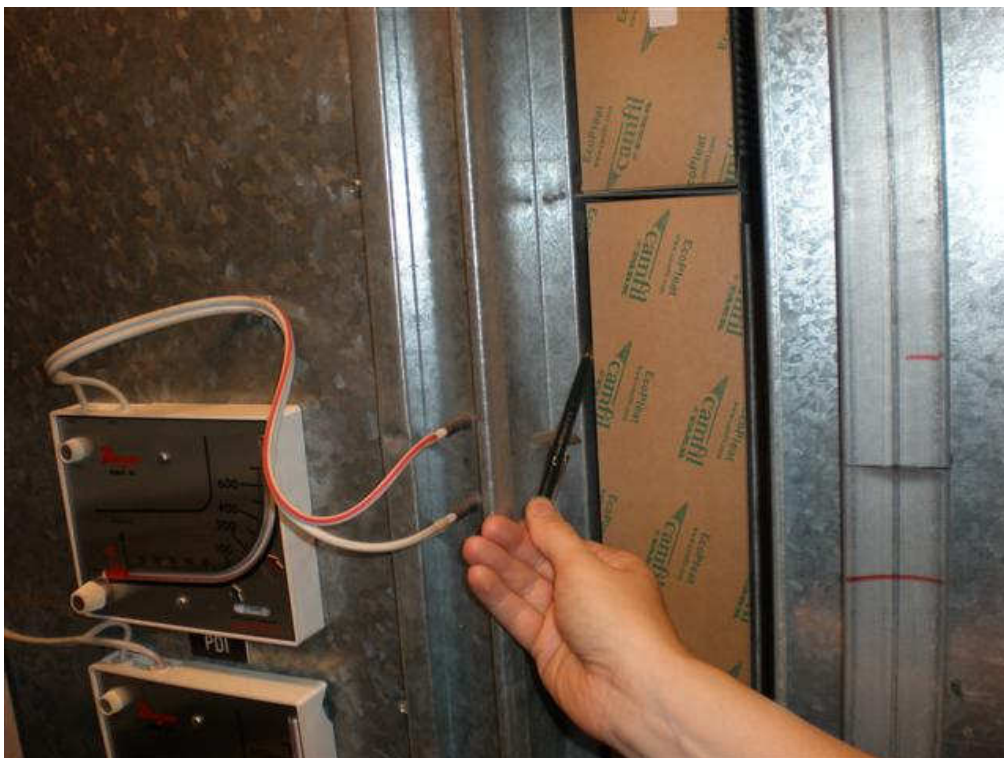
1 TF/1 PF ilmanvaihtokoneen poistosuodattimet (kuva 2) ja tulosuodattimet (kuva 3) eivät asetu tiiviisti paikoilleensa.

Kuva 2. Poistosuodattimet eivät ole tiiviisti kiinni suodatinkehyksessä.

Tulo-poistoilmakoneen 1TF / 1PF suodattimien kiinnitys suodatinkiskoihin on oltava tiiviimpi, sillä tällä hetkellä on suuri mahdollisuus ohivirtauksiin. Iv-koneet ovat toimivia ja hyvin huollettuja, mutta kanavien puhdistus olisi syytä suorittaa. Samalla olisi mietittävä miten ullakolla kulkevat kanavat saataisiin kunnolla puhdistettua. Kanavapuhdistuksen jälkeen olisi syytä tehdä huolellinen ilmamäärien säätö.

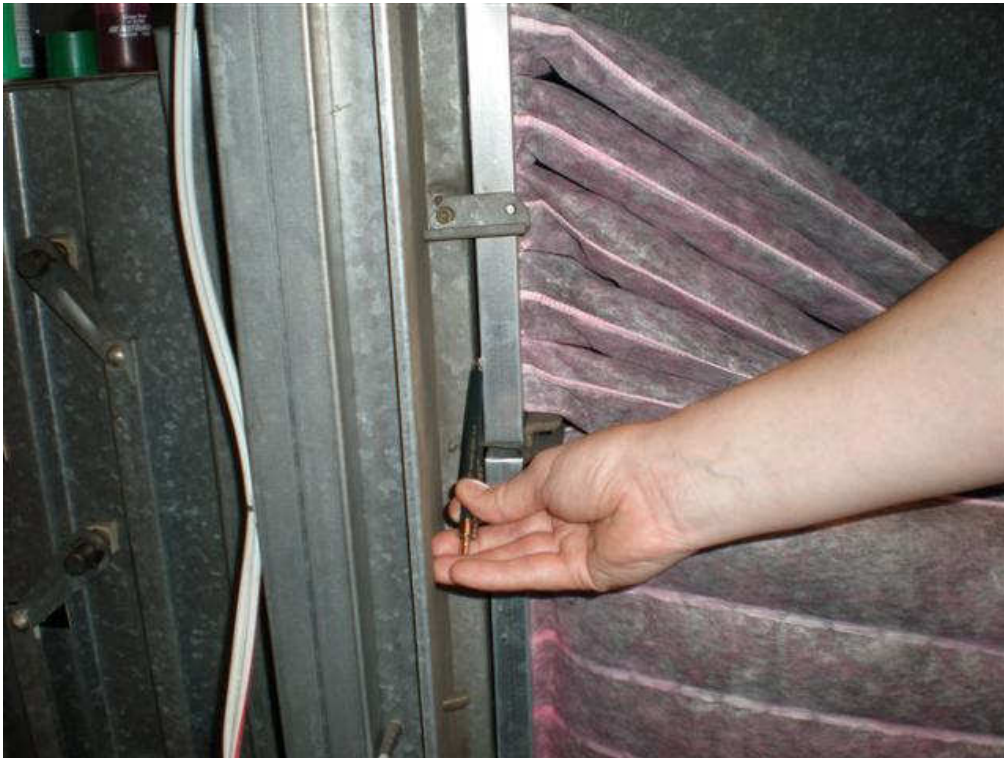
Kuva 3. Tulosuodattimet eivät ole tiiviisti kiinni suodatinkehysessä.

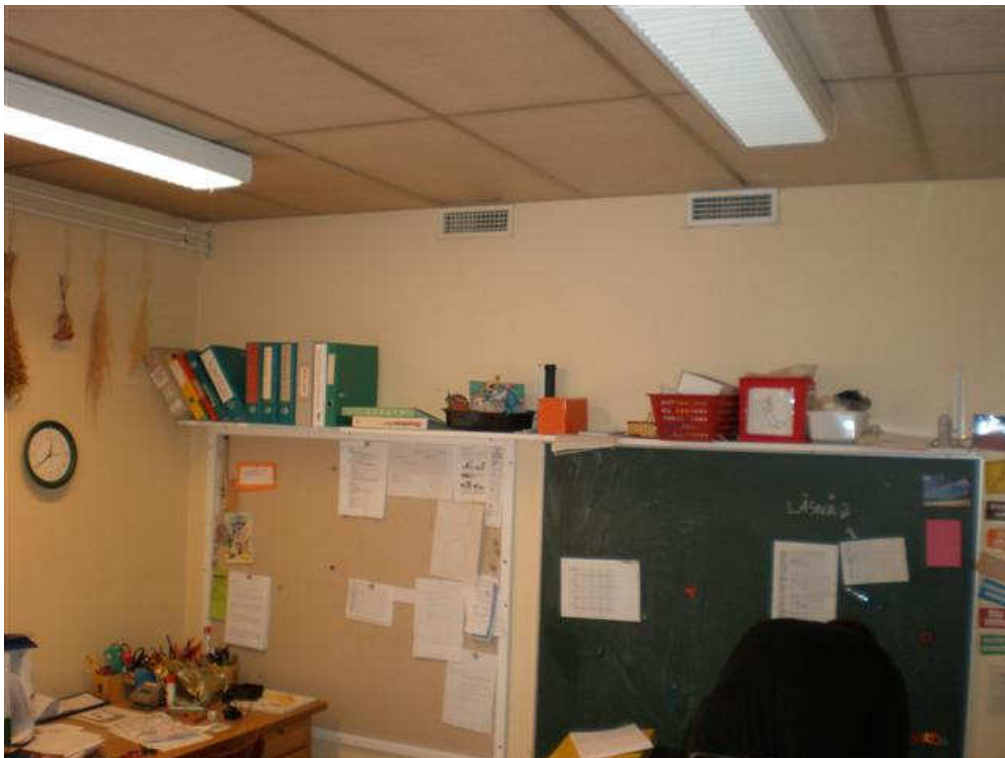
Huonetilojen ilmanvaihdon pääte-elimet ovat asennettu melko lähelle toisiansa esim. karhujen (ryhmähuone 62) ja lumikkojen (ryhmähuone 49) ruokailutiloissa (kuva 4). Ilmanvaihtuvuus koko huoneen osalta on melko huono.

Kuva 4. Tulo- ja poistoilmasäleiköt asennettu lähelle toisiaan.

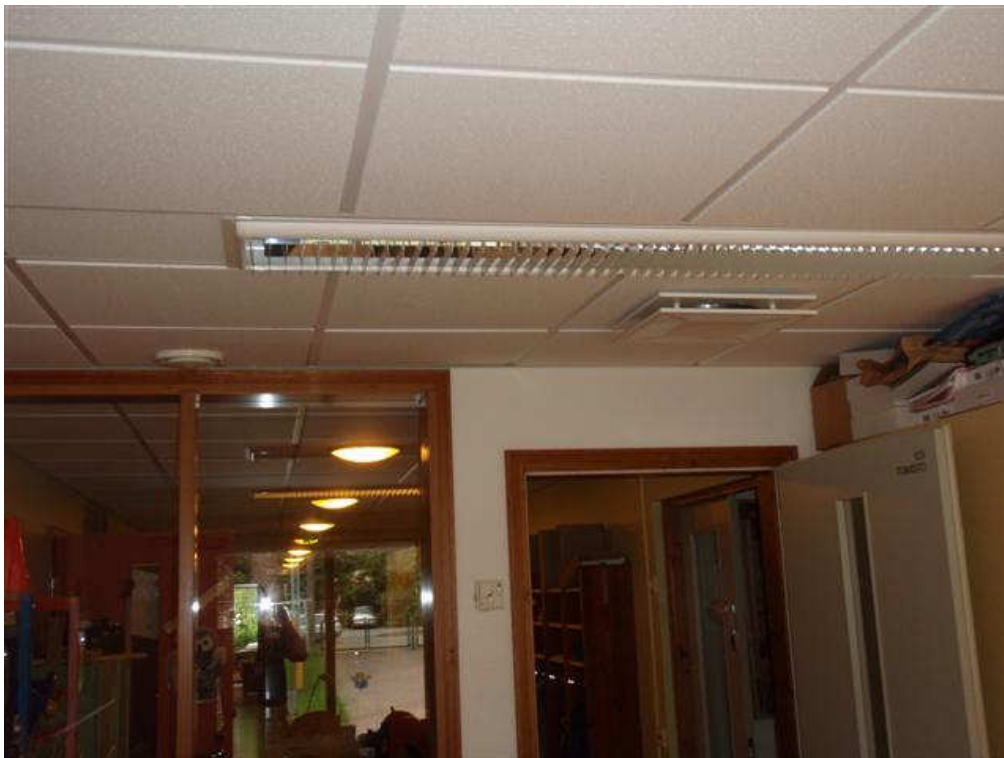
Joidenkin huonetilojen pääte-elimet ovat asennettu liian lähellä toisiaan esim. toimisto 123 (kuva 5) ja kokoushuone 134 (kuva 6). Näiden tilojen ilmanvaihto ei voi toimia suunnitellusti.

Toimistohuoneen 123 tuloilmamäärä on n. 64 % ja poistoilmamäärä n. 92 % yli suunniteltujen ilmamäärien.

Kuva 5. Tulo- ja poistoilman pääte-elimet asennettu liian lähelle toisiaan.

Toimistohuoneen 123 tuloilman pääte-elin olisi siirrettävä kauemmaksi poistoilmaventtiilistä, mielellään lähelle ikkunaa.

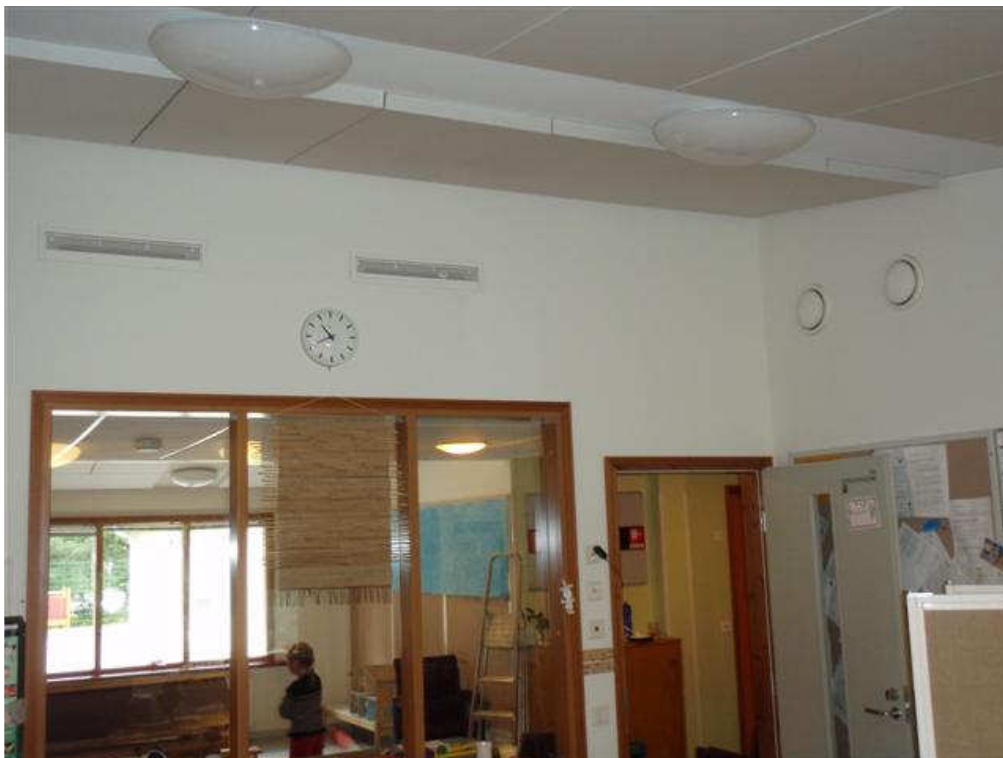
Kuva 6. Tulo- ja poistoilman pääte-elimet asennettu liian lähelle toisiaan.

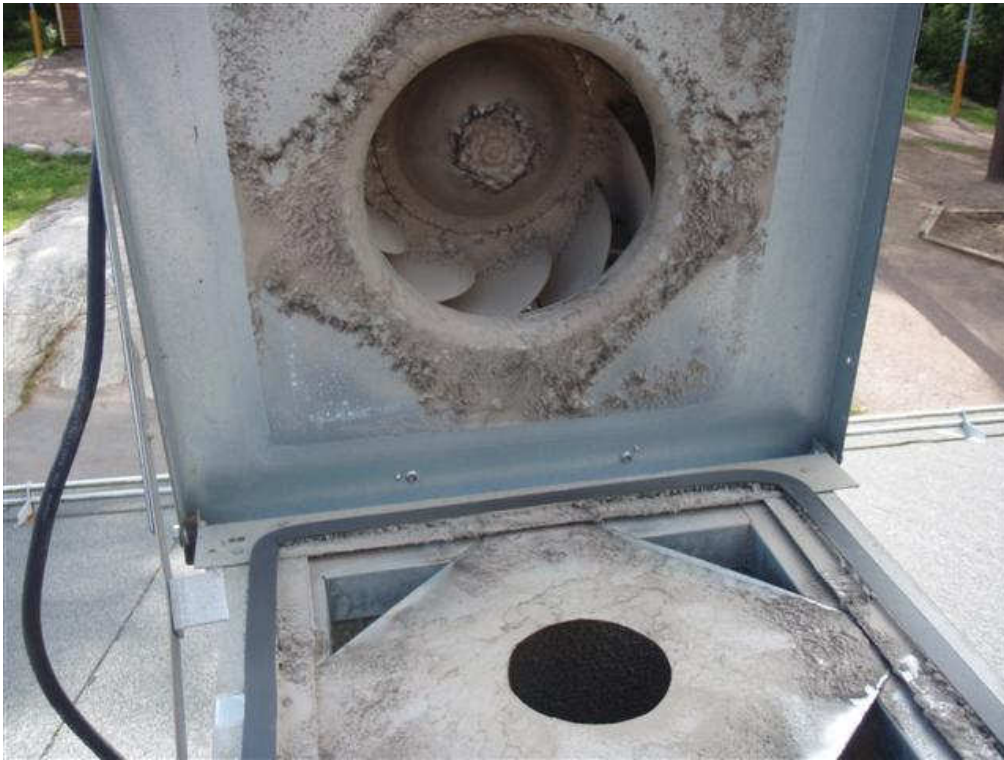
Ilmanvaihtokanavat, varsinkin poistokanavat ja huippuimurit ovat melko likaisia (kuvat 7 ja 8), joten kanavien puhdistus on suositeltavaa.

Kuva 7. Huippu-imuri PK2 PF01 puhdistuksen tarpeessa.

Olisi syytä tarkastaa tuloilman lämmityksen toimivuus koska, vaikka ilmanvaihto tuntuu toimivan, sisäilma on melko lämmin ja painostava. Ilmanvaihtokoneet ovat muuten puhtaat ja vaikuttavat hyvin huolletuilta, mutta sos.tilojen huippu-imurit ovat hyvin likaiset. Kanavien puhdistus olisi suositeltava toimenpide koko rakennukseen. Puhdistuksen jälkeen olisi syytä suorittaa huolellinen ilmamäärien mittausta- ja säätötyö. Säätötyön voisi harkita tehtäväksi hieman korotetuilla ilmamäärillä.

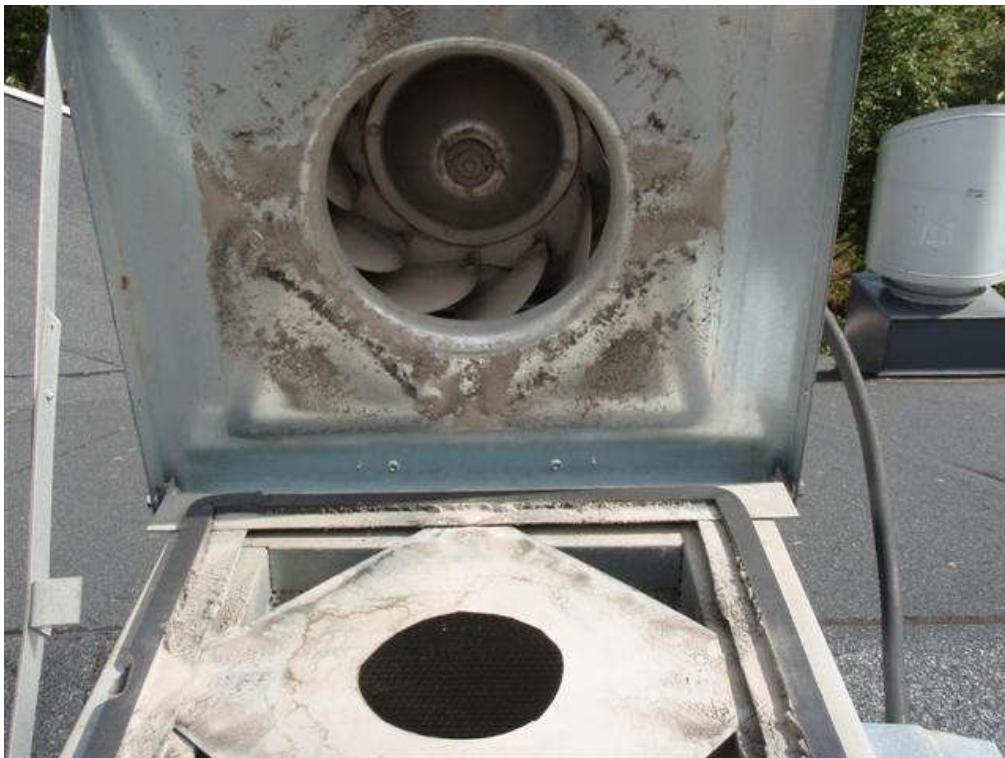
~~**Kuva 8.**~~ Huippu-imuri PK3 PF01 puhdistuksen tarpeessa.
