KUNTOARVIO
RISTIPURON PÄIVÄKOTI

RISTIPURON PÄIVÄKOTI

LVIS- TEKNINEN KUNTOARVIO

Kuntoarvion ajankohta: 19.5.2010
Raportin päiväys: 13.8.2010
Tilaaajan yhteyshenkilö: Mikko Krohn, Vantaan kaupunki, (09) 839 22377

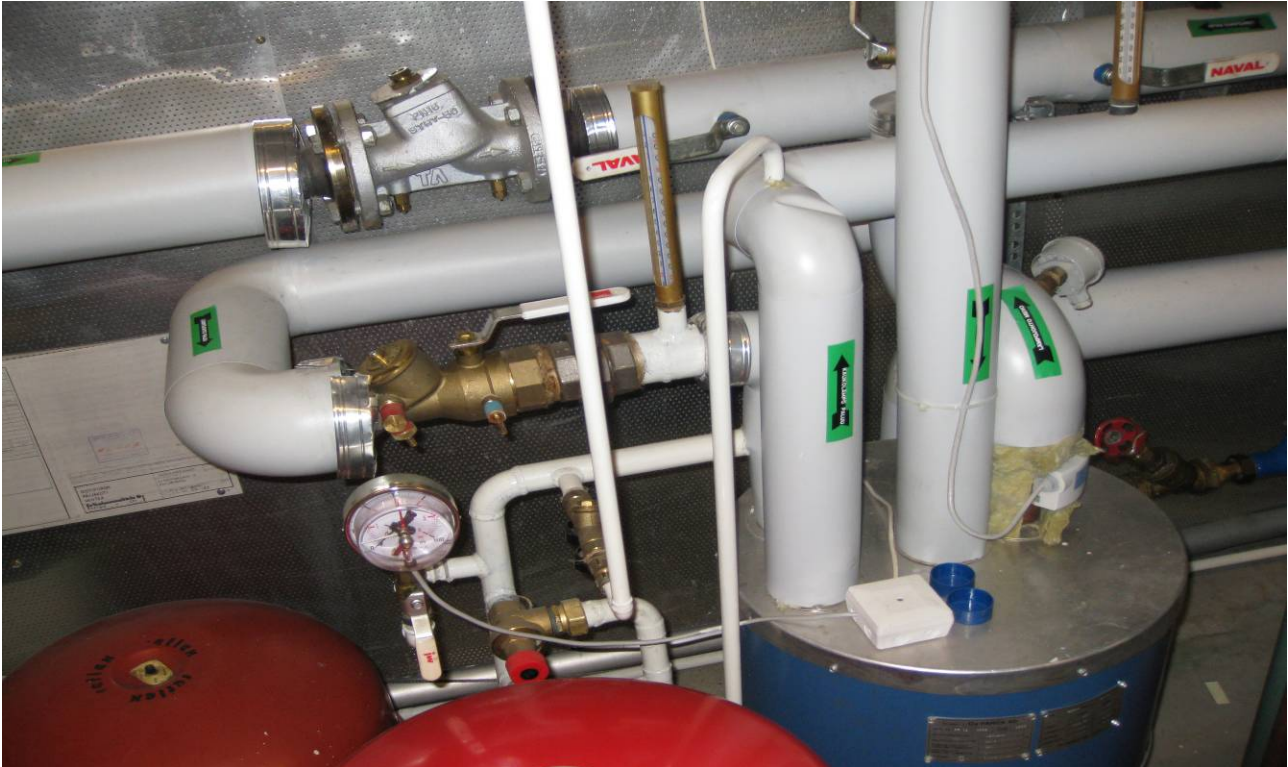
LVI-kuva 1. Yleiskuva lämmönjakuhuoneesta.

Lämmönsiirtimet sijaitsevat vanhan osan lämmönjakohuoneessa (LVI- kuva 1). Siirrinpaiketissa on vanhan puolen iv- / lämpöjohtoverkoston lämmönsiirrin (Parca, v. 1989 ja teho 120 kW) ja lämpimän käyttöveden siirrin (Ilmaset, v.1987 ja teho kilpitiedon mukaan 217 kW). Uutta puolta palvelee oma lämpöjohtoverkoston siirrin (LPM, v. 2000 ja teho 110 kW) Siirtimissä ei havaittu vuotoja, tai muita puutteita.

Vanhan uolen siirtimet ovat vanhoja ja uuden puolen uusittu. Vanhat lämmönkehityslaitteet ovat havaintojen perusteella välttävissä kunnossa. uuden puolen siirrin on vähintään tyydyttävässä kunnossa. Yksittäiset rikkoutuneet laitteet tulee uusida tarpeen mukaan, mutta muuten laajemmat uusinnat kannattaa tehdä keskitetysti siirtimien uusinnan yhteydessä.

Lämmönjakohuoneen putkistot ja venttiilit on silmämääräisen arvion perusteella tyydyttävässä kunnossa. Paisunta-astia on kalvopaisunta-astia, joka on alkuperäinen. Osoittavat mittarit ovat pääosin kunnossa. Pumput ovat alkuperäisiä Kolmeksin pumppuja, jotka ovat tyydyttävässä tai välttävissä kunnossa. Pumpuissa ei havaittu vuotoja eikä sivuääniä. Lämpöjohto- ja käyttövesiverkoston moottoriventtiilit ovat Landis & Gyrin laitteita.

Kaukolämmönalajakokeskuksen uusiminen

Lämmönjakoalakeskus tulee uusita oheislaitteineen. Toimenpide tulee suorittaa vuonna 2011 (ei koske uuden puolen siirintä).

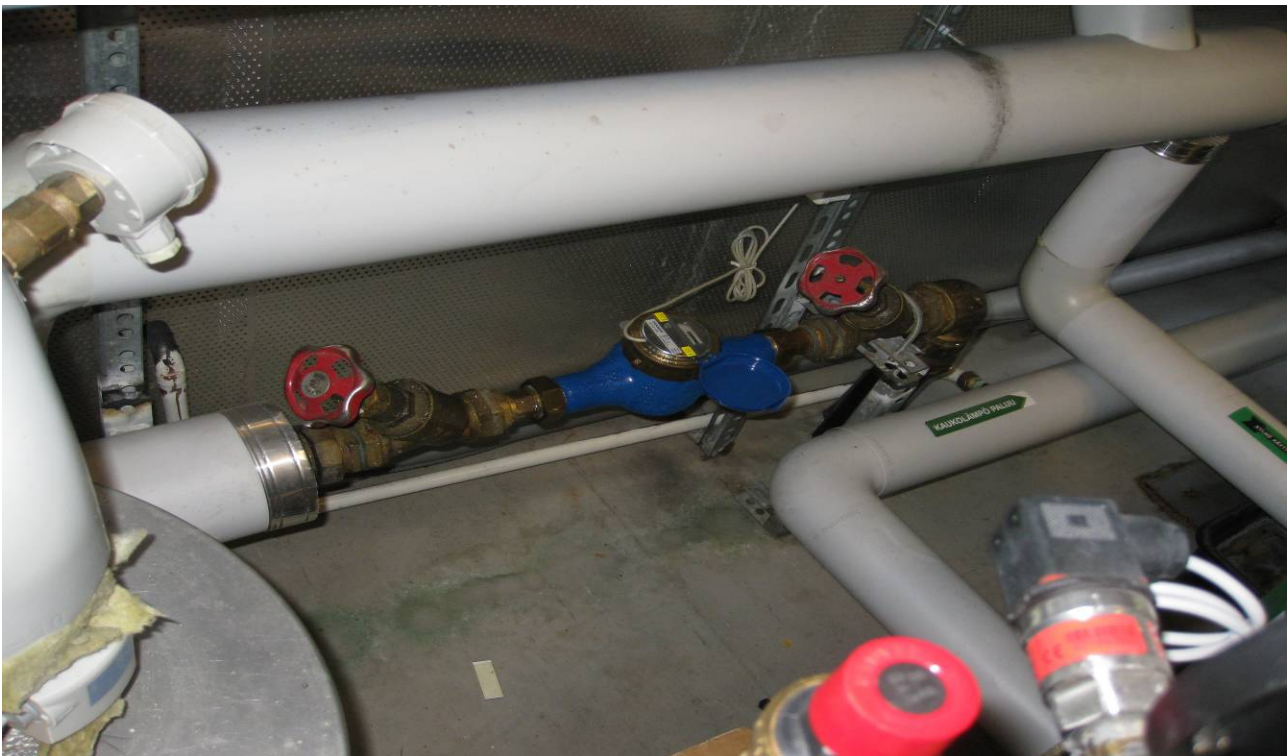
LVI-kuva 2. Yleiskuva vesimittarista ja pääsuluista.

Kiinteistö on liitetty Vantaan kaupungin vesi- ja viemäriverkostoon. Lämmin käyttövesi tuotetaan lämmönjakohuoneessa sijaitsevalla lämmönsiirtimellä. Vesimittari ja pääsulut sijaitsevat teknisessä tilassa (**LVI- kuva 2**). Pääsulut ovat kunnossa.

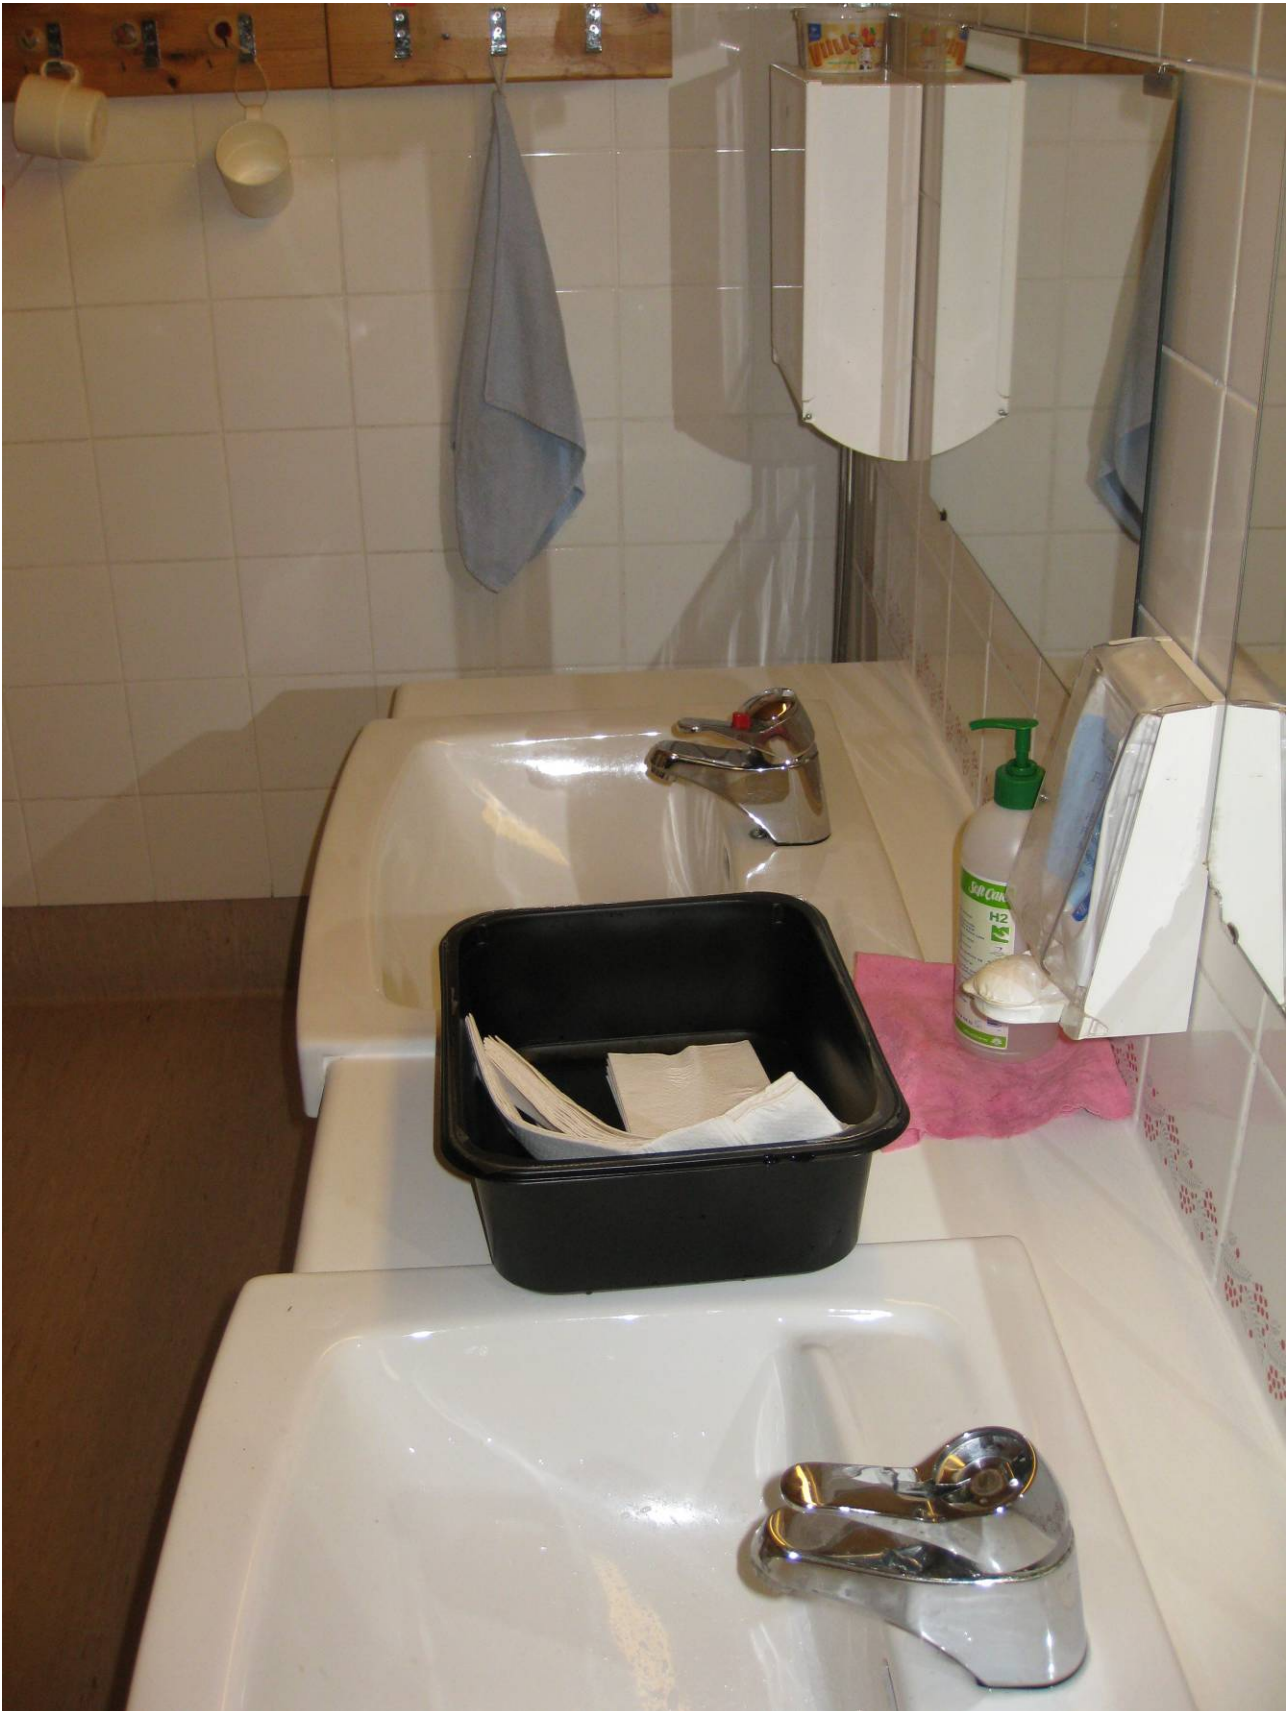
LVI-kuva 3. Yleiskuva vesikalusteista.

Kiinteistötarkastuksen yhteydessä tehtyjen havaintojen mukaan vesikalusteet ovat pääosin rakennusosien ikäisiä 1-oteseikoittajia (LVI- kuvat 3 ja 4), muutamia kalusteita on jo uusittu. WC-laitteet ovat (vanha osa) 6 dm³ tai (uusi osa) 2/4 dm³ huuhtelusäiliöllä varustettuja laitteita (LVI- kuvat 4 ja 5).

Vesi- ja viemärikalusteet ovat tyydyttävässä tai välttävässä kunnossa. Vesi- ja viemärikalusteiden kokonaisvaltainen uusinta on vanhalla puolella edessä tarkastelujakson alkupuolella ja uudella puolella jakson lopussa. Kalusteet tulisi tarkastaa ja käydä läpi kokonaisuudessaan ja korjata niissä havaitut puutteet (mm. kiinnitykset ja rikkiäiset laitteet yms.).

Vesi- ja viemärikalusteiden uusiminen

Vesi- ja viemärikalusteet tulee uusida massavaihtona ensin vanhalla puolella tarkastelujakson alussa ja uudella puolella tarkastelujakson lopussa.

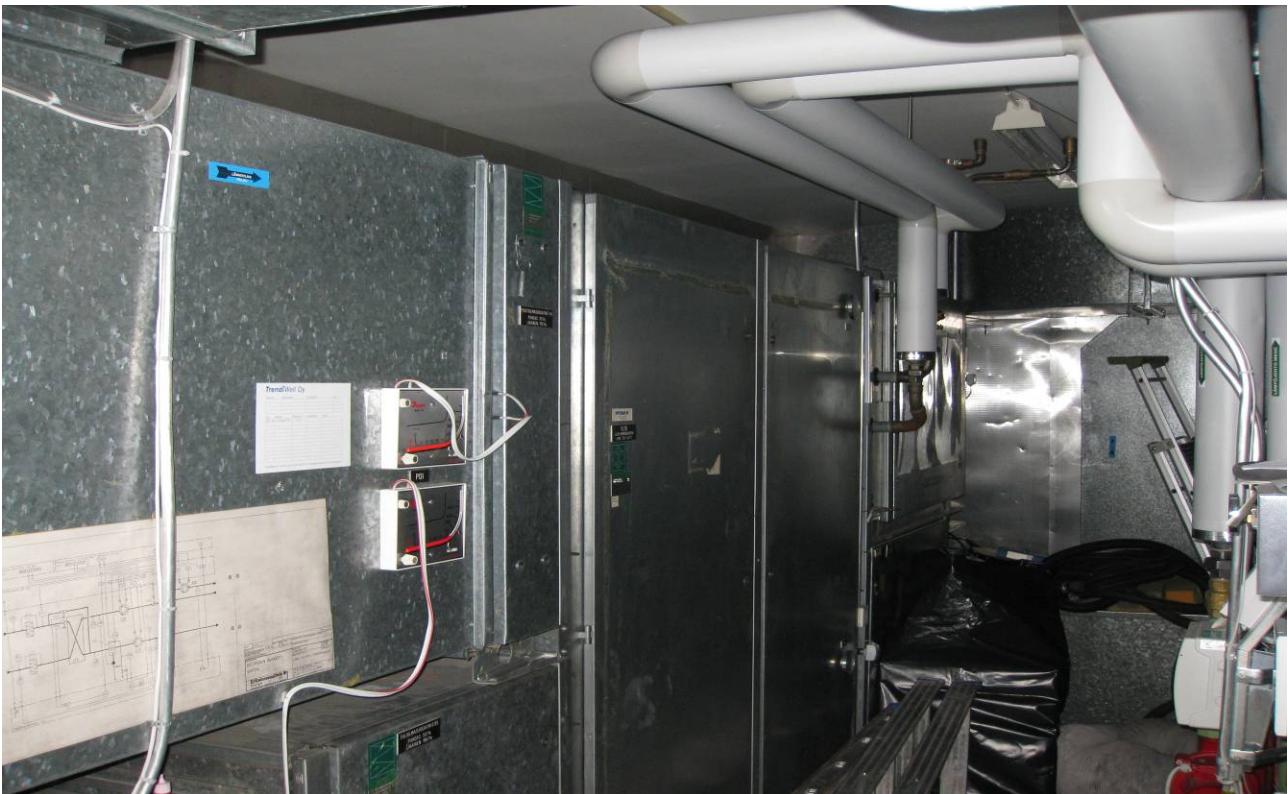
LVI-kuva 7. Vanhan puolen iv-kone.

Päiväkodin vanhan osan iv-kone (**LVI-kuva 7**) on alkuperäinen Fläktin valmistama ns. pakettikone. Kone on varustettu sulkupellillä, suodatinyksiköllä, LTO- kuutiolla, lämpöpatterilla ja puhallinyksiköllä.

Vanhan puolen ilmastointikoneen huoltokunnostus

Tulo/poistoilmakoneelle tulee tehdä huoltokunnostus. Huoltokunnostuksen tulee sisältää mm. seuraavat toimenpiteet: kammiot ja puhaltimet puhdistetaan epäpuhtauksista, kiilahihnat, urapyörät, laakerit ja moottorit tarkastetaan ja tarpeen mukaan uusitaan, vanhat säätölaitteet uusitaan tarpeen mukaisessa laajuudessa, lämpöpatteri puhdistetaan, raitisilmasäleikkö tarkastetaan ja puhdistetaan tarpeen mukaan, jne. Lisäksi huoltojen yhteydessä tulisi koneen kammioiden villapinnat käsitellä suoja-aineella tarpeen vaatiessa, jotta villakuitujen mahdollinen pääsy huoneilmaan saadaan estettyä. Toimenpiteet tulee suorittaa vuonna 2011.

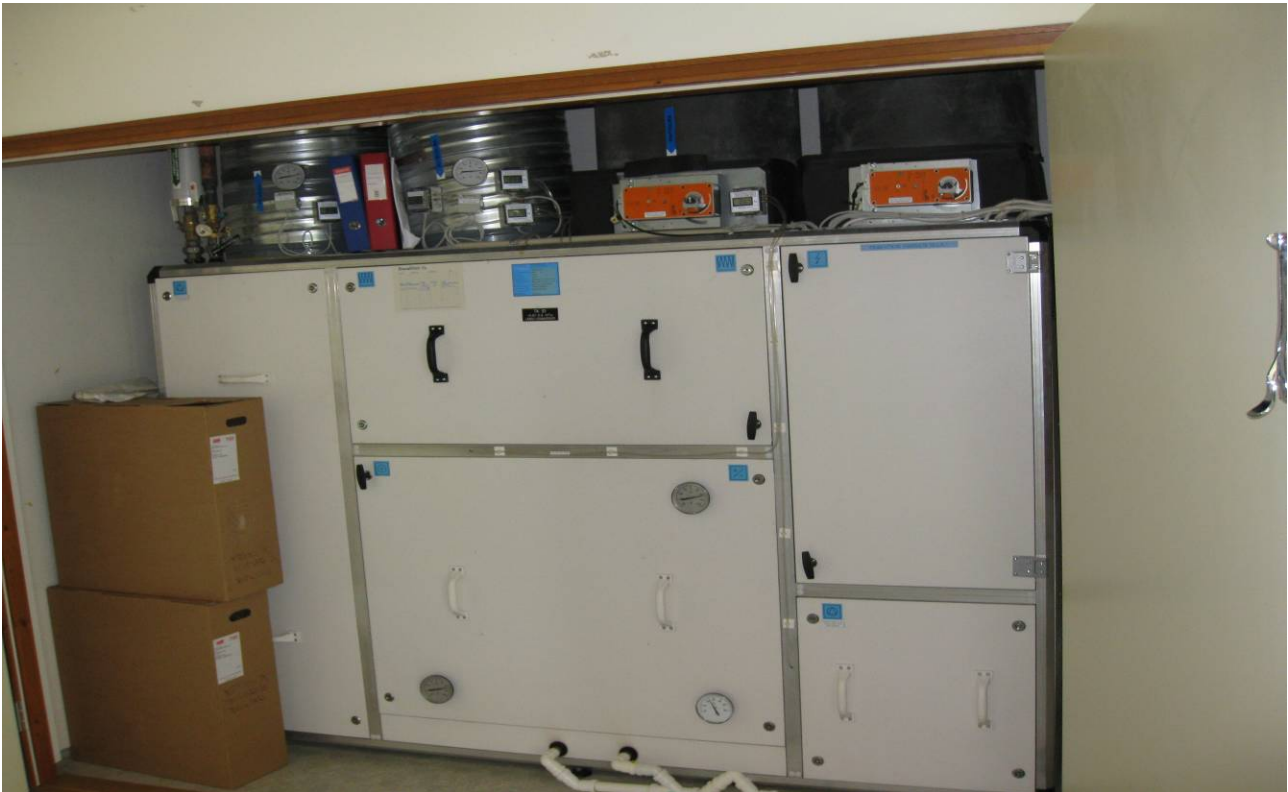
LVI-kuva 8. Toinen uuden puolen iv-koneista.

Uudella puolella on kaksi lämmöntalteenotolla varustettua Am-Airin pakettikonetta (**LVI-kuva 8**). Koneet ovat rakennusoan ikäiset ja kunnossa.

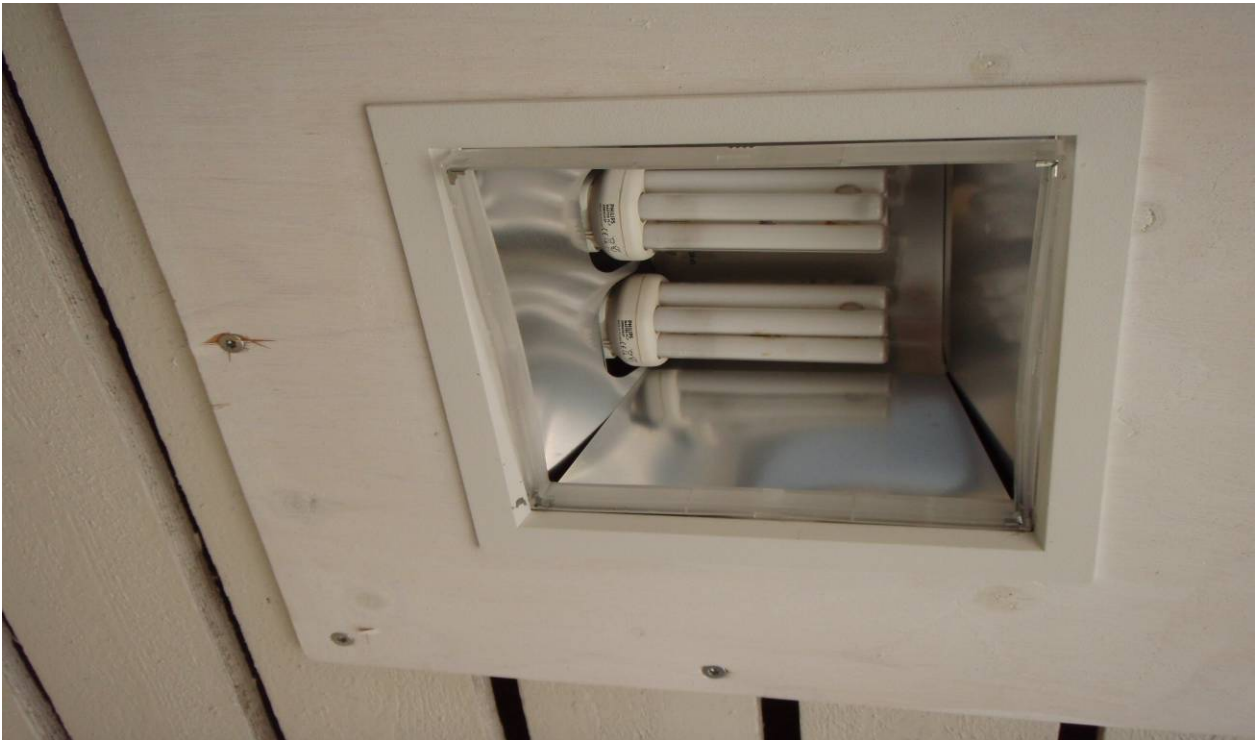
S-KUVA 1. Sisäänkäynnin valaistus

Rakennuksien sisäänkäyntien yhteyteen on asennettu valaisimet, joissa on valonlähteenä HQL-, energiansäästö lamput (S-KUVA 1), seinävalaisimien valonlähteenä ovat HQL-lamput. Piha-alueella on pylväsvalaisimia, joissa valonlähteenä ovat HQL-lamput. Pylväät ovat 4 m korkeita al- pylväitä (S-KUVA 2).

Ulkovalaistus on tyydyttävässä kunnossa.

Tarkastetaan ulkoalueen valaisimet ja korjataan puutteet.

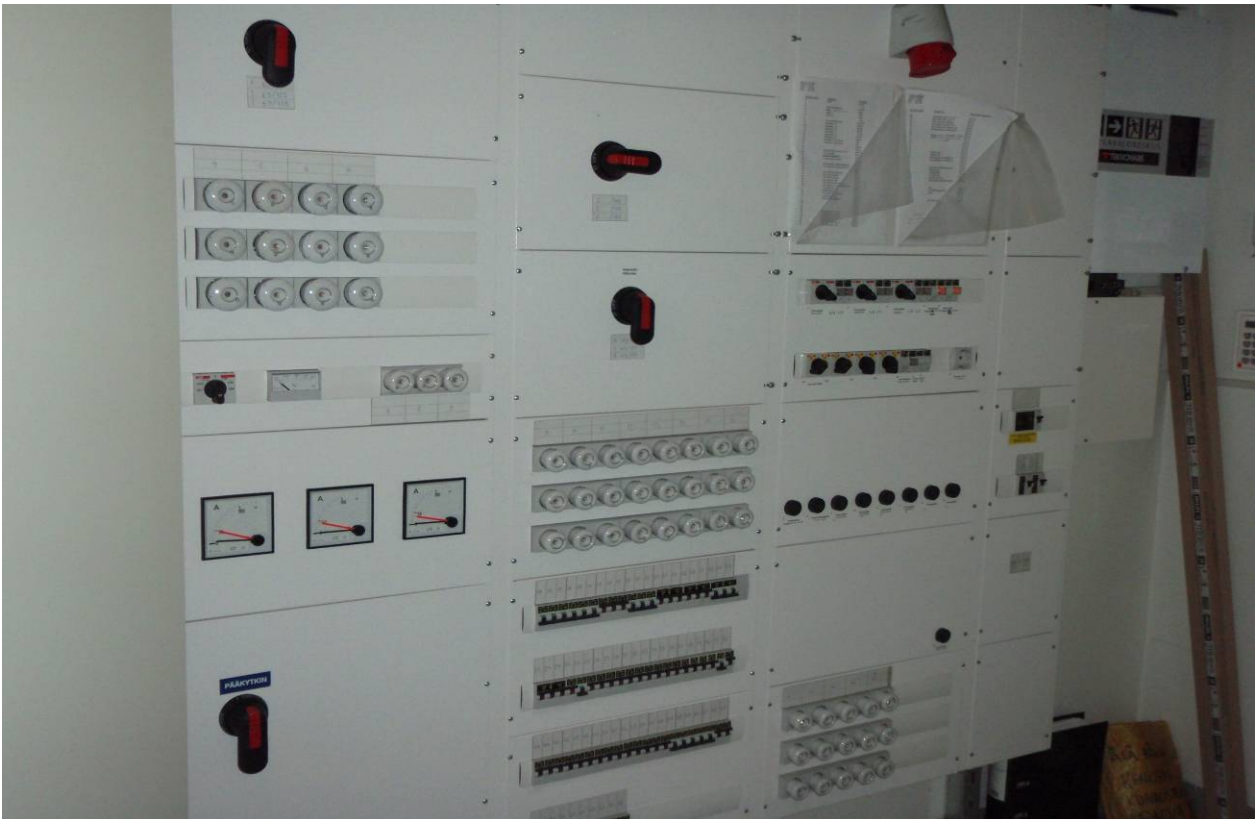
S-KUVA 3. Uuden osan sähköpääkeskus

Uuden osan sähköpääkeskus on sijoitettu käytävälle komeroon. Pääkeskus on mallia Omakeskus 250A tulppavaroike/johdonsuoja-automaattikeskus (S-KUVA 3). Pääkeskuk- sen pääsulakkeet ovat 3x125A. Pääkeskuksen yhteydessä on kiinteistökeskus.

Pääkeskukset ovat tyydyttävässä kunnossa.

Keskukset perushuolletaan, keskustilat siivotaan.

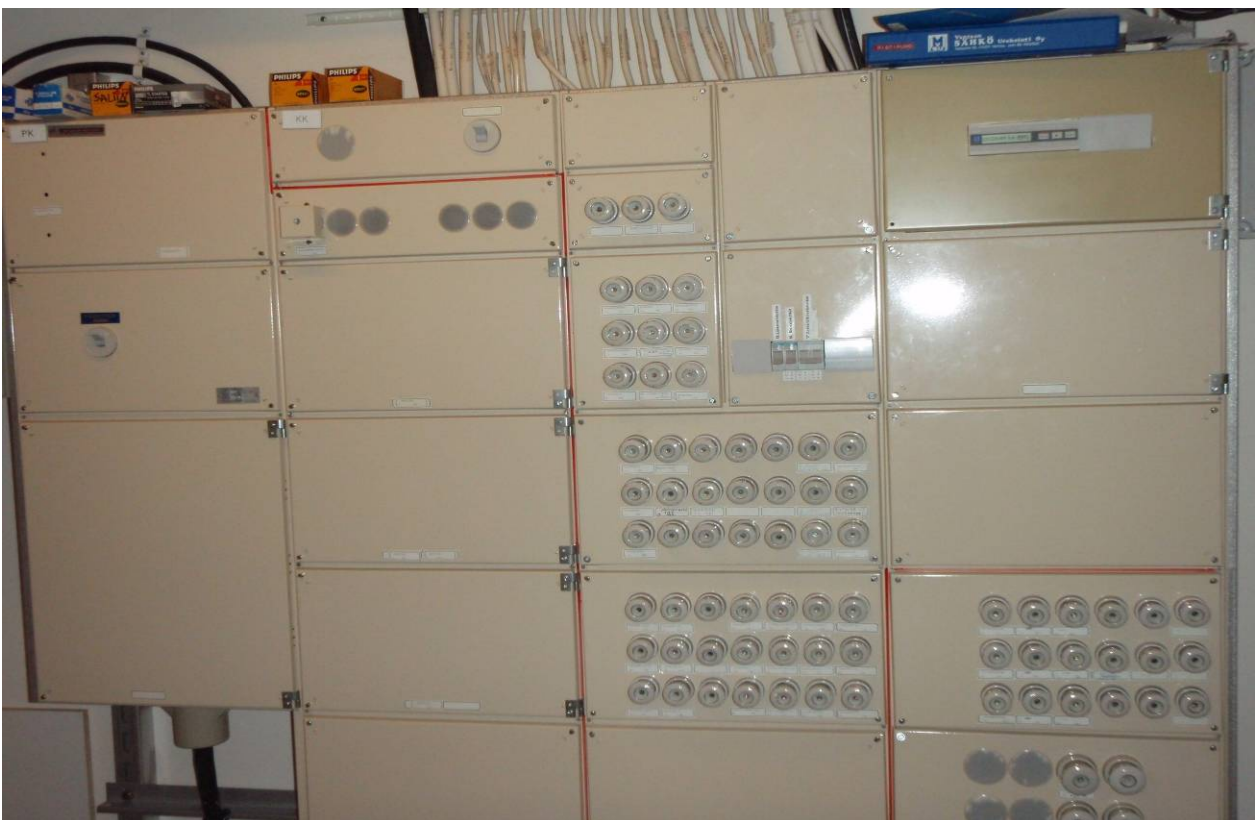
S-KUVA 4. Vanhan osan sähköpääkeskus

Vanhan osan sähköpääkeskus on sijoitettu omaan huoneeseensa. Pääkeskus on mallia Ohjaussähkö KESO 440 160A tulppavaroikekeskus (S-KUVA 4). Pääkeskuksen pääsulak- keet ovat 3x125A. Pääkeskuksen yhteydessä on kiinteistökeskus.

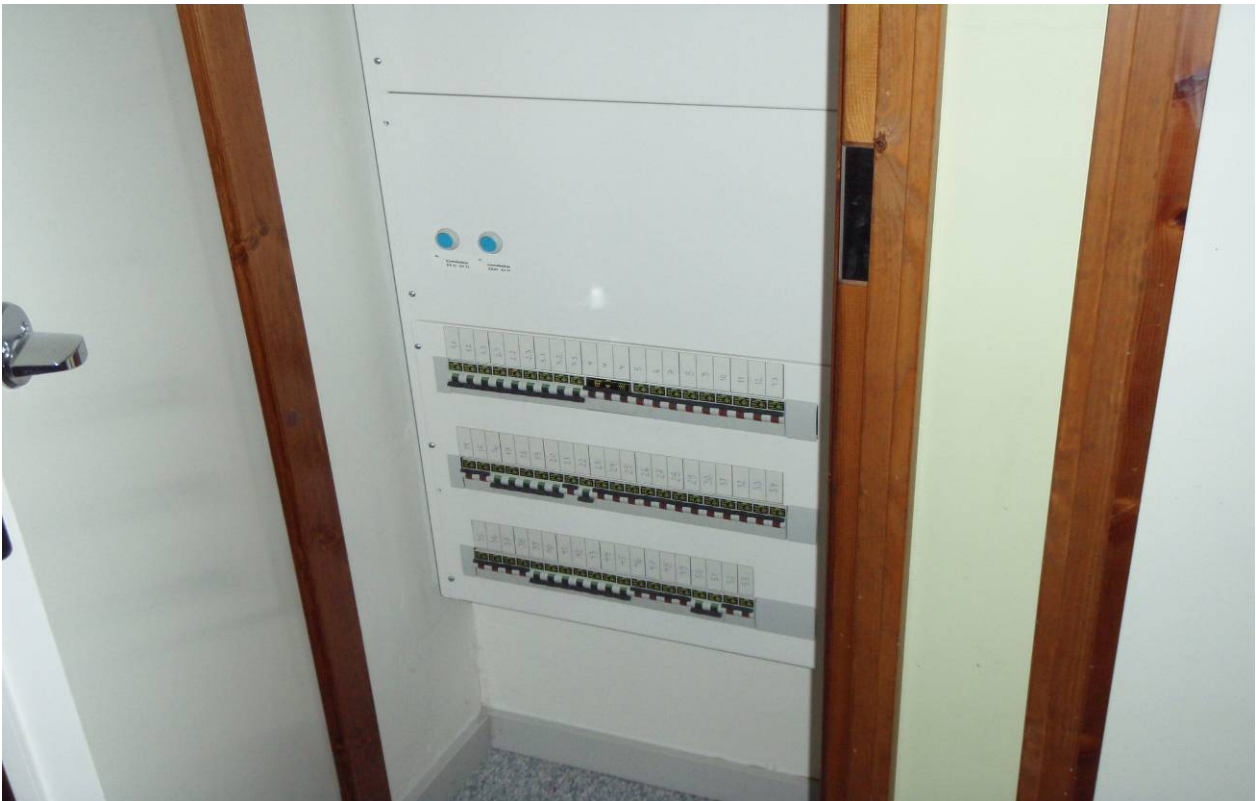
S-KUVA 5. Uuden osa ryhmäkeskus

Uuden osan ryhmäkeskus RK1.1 on sijoitettu käytävälle komeroon (S-KUVA 5), keskus on varustettu vikavirtasuojakytkimellä.

Rakennuksien sähköjärjestelmien keskukset ovat tyydyttävässä kunnossa ja ne palvelevat tyydyttävästi nykyisiä kulutus ja käytettävyystarpeita. Vanhan osan keskukset eivät sisällä nykyisiä turvallisuusvarusteita kuten vikavirtasuojakytkimiä ja ne joudutaan lisäämään mahdollisten saneerausten yhteydessä. Vikavirtasuojakytkimien lisääminen olemassa ole- viin keskuksiin on hankalaa, koska keskuksissa ei ole tilavarauksia kyseisille laitteille.

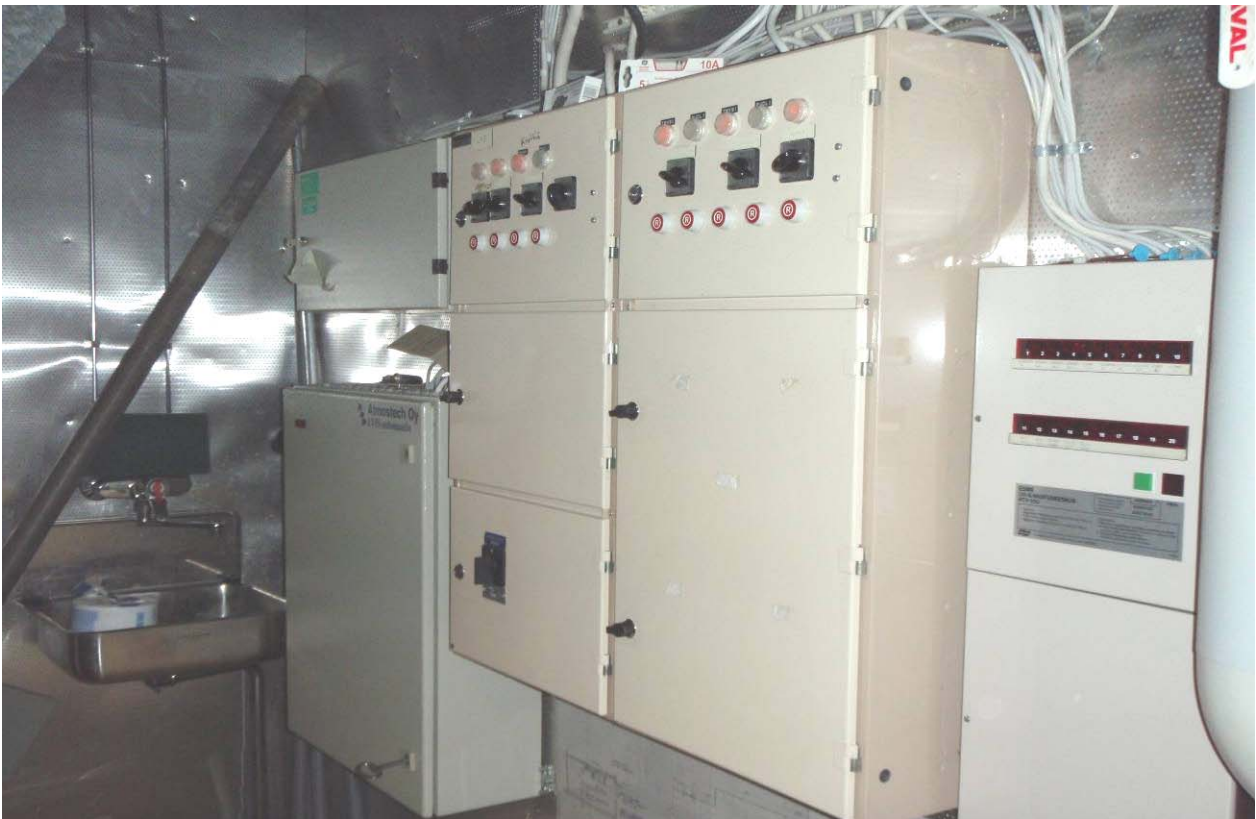
S-KUVA 6. Vanhan osan IV- konehuoneen keskus

Vanhan osan IV- konehuonetta ja lämmönjakoa palveleva keskus on Ohjaussähkön val- mistama kotelo/tulppavaroikekeskus 63A (S-KUVA 6).

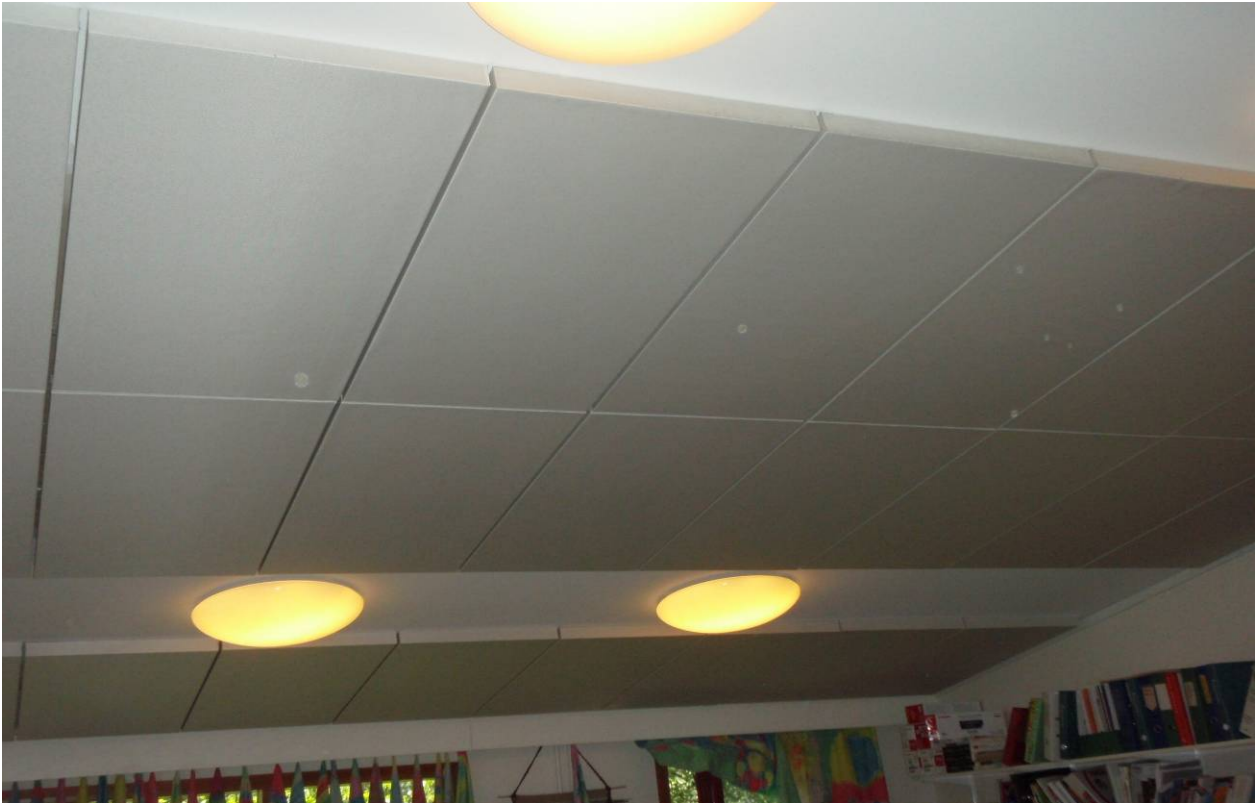
S-KUVA 7. Uuden osan huoneiden valaisimet

Uuden osan huoneiden valaisimet ovat PL-, loistelamppuvalaisimia, valaisimet on asennettu uppoasennuksena (S-KUVA 7).

Valaisimet ovat tyydyttävässä kunnossa.

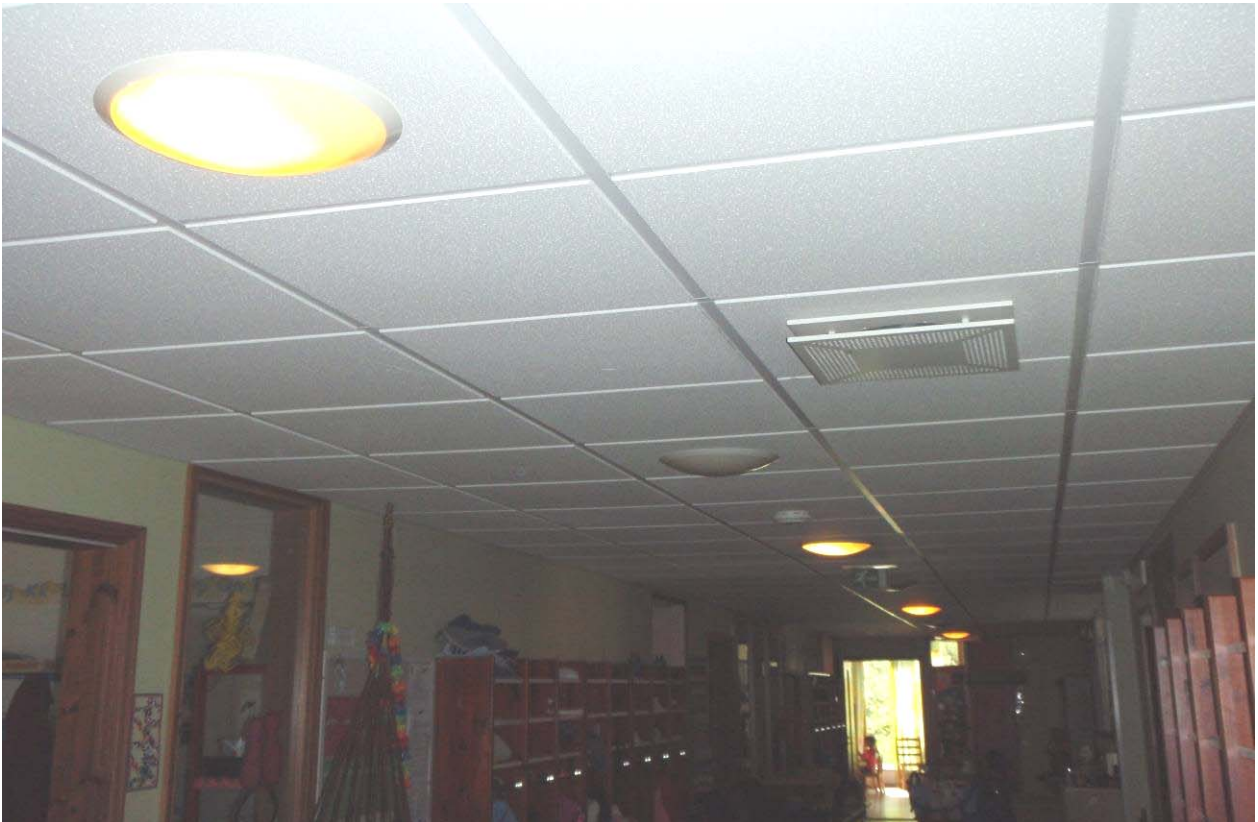
S-KUVA 8. Uuden osan käytävän valaistus

Uuden osan käytävä ja aulatilojen valaisimet ovat PL- lamppuvalaisimia, valaisimet on asennettu uppoasennuksella alakattoon (S-KUVA 8).

Valaisimet ovat tyydyttävässä kunnossa.

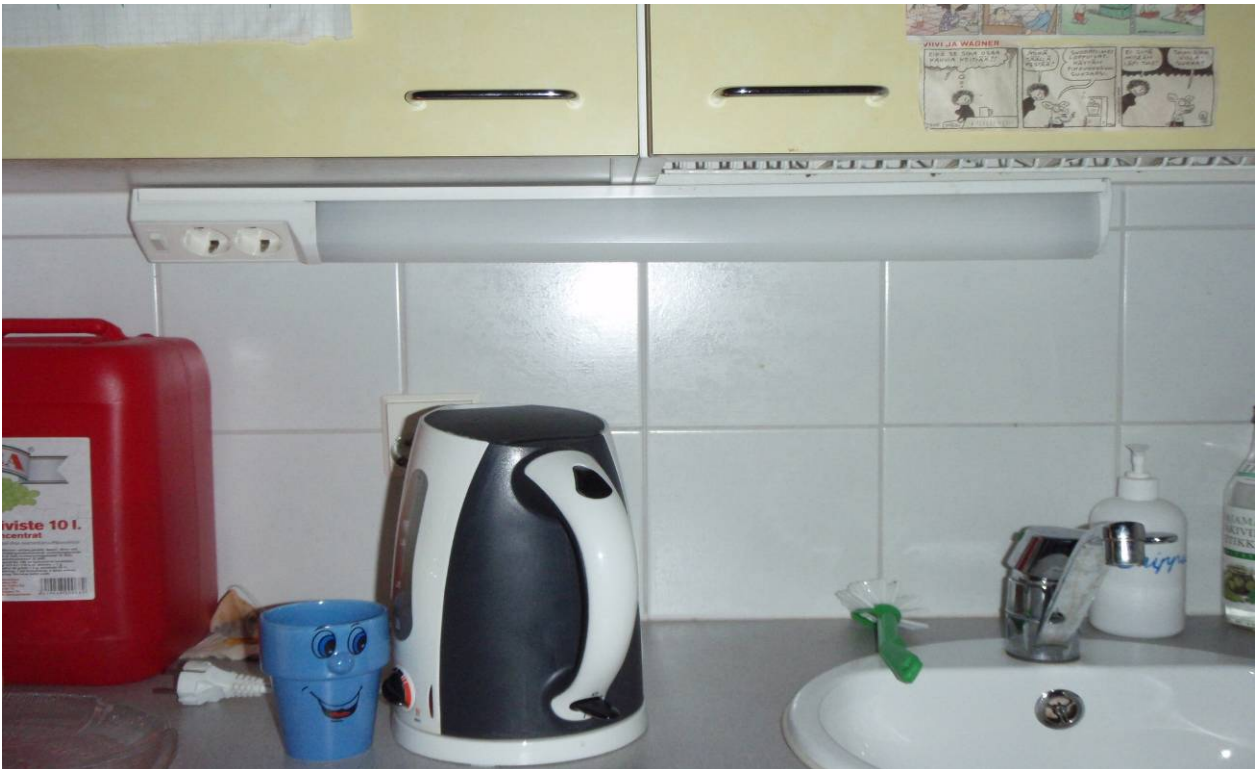
S-KUVA 9. Työpistevalaisin

Työpiste/peilivalaisimet ovat loistelamppuvalaisimia (S-KUVA 9).

Valaisimet ovat tyydyttävässä kunnossa.

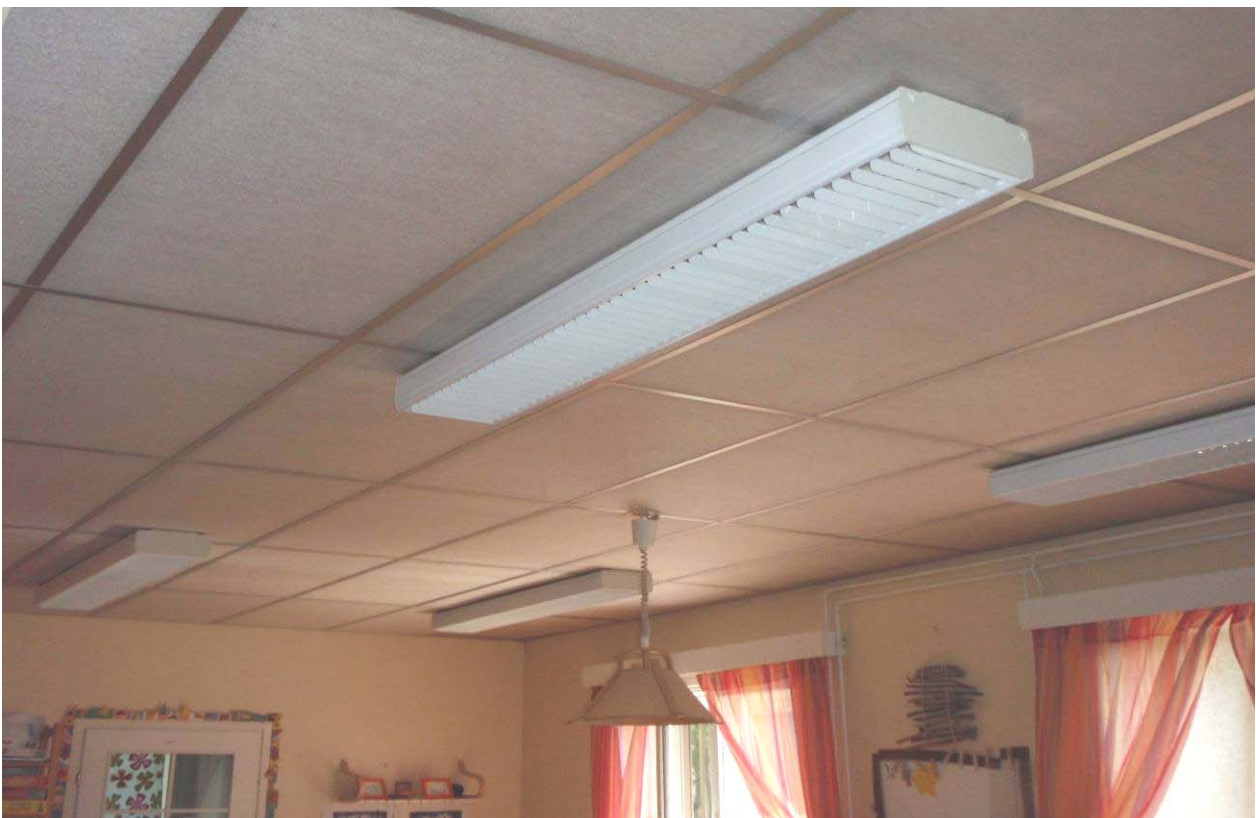
S-KUVA 10. Vanhan osan huoneiden valaistus

Vanhan osan huoneiden valaisimet ovat loistelamppuvalaisimia, valaisimet on asennettu pinta/uppoasennuksena (S-KUVA 10).

Valaisimet ovat tyydyttävässä kunnossa.
