RISTIPURON PÄIVÄKOTI JA LISÄRAKENNUS

HAITTA-AINE-, JA KOSTEUSKARTOITUS

3.3.2011

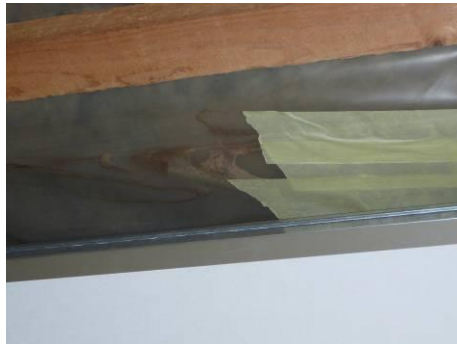
KUVA1: Leikki- ja lepohuoneen alaslaske- tussa katossa vesivuotojälkiä.

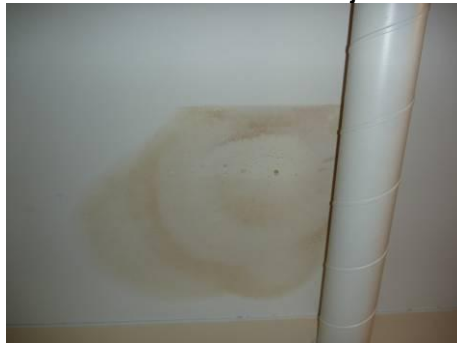
KUVA3: Varastohuoneen katossa vesivuoto- jälki.

Tutkimusten yhteydessä havaittiin kosteusvauriojälki varastotilan katon levytyksessä (tila 47). Levyn sisäpinnasta otettiin materiaalinäyte (WVR 11) tarkempia mikrobi-
bitutkimuksia varten. Liitteen 4 tutkimuskarttaan on merkitty mikrobinäytteen sijainti.

Tutkitun materiaalinäytteen mikrobipitoisuudet ovat tavanomaisia. Tulokset ovat kokonaisuudessaan esitelty liitteessä 3.

Mikrobitutkimus tulokset eivät antaneet viitteitä kasvustojen esiintymisestä varastotilan katon vauriokohdassa. Vauriokohtaan olisi hyvä suorittaa rakenneavaus ja tarkastaa alakattorakenteiden tilanne. Myös tilan 48 nurkkaan olisi hyvä suorittaa rakenneavaus mahdollisen kosteusvaurion poissulkemiseksi.

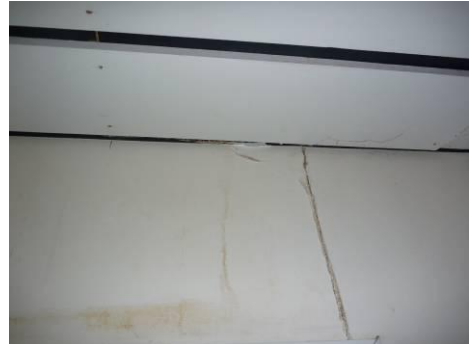
KUVA2: Eteisen levytyksessä kosteuteen viittaavia jälkiä.

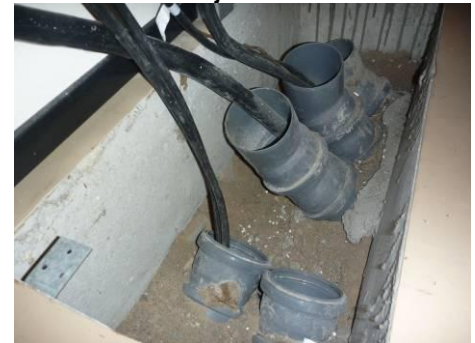
Alapohjan maa-ainesta päästiin tarkastelemaan sähkökeskuksen lattiassa olevasta luukusta. Maa-aines oli tarkastushetkellä kuivaa. Alapohjan osalta kosteusjälkiä ei ollut silmämääräisesti havaittavissa.

KUVA4. Alapohjan täyttömaata päästiin tarkastelemaan lattialuukusta.

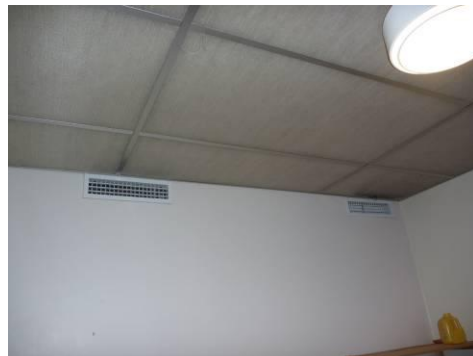
KUVA5: Kuvassa tilojen katoissa käytettyjä akustiikkalevyjä.

Tutkimus tulokset antavat viitteitä mineraalivillakuitujen esiintymisestä huonepölyssä. Tutkittujen näytteiden 3 kpl osalta kuituja huonepölystä havaittiin niukasti. Kuitenkaan kuitujen tarkkaa pitoisuutta sisäilmassa ei voitu pyyhintänäytteistä määrittää. Kun mineraalivillakuitujen pitoisuus ylittää tietyt arvot, saattaa siitä aiheutua ylähengitysteiden, silmien sekä ihon ärsytysoireita.

Pölynäytteiden mineraalivillakuitujen tarkkaa pitoisuutta ei voitu määrittää pyyhintänäytteistä. Mahdollisia mineraalivillakuitulähteitä ovat ilmastointikanavat, katon akustiikkalevyt ja ulkovaipan ilmavuotokohdat. Villapölyn lähteet tulisi selvittää ja poistaa. Pitoisuudet olisi hyvä selvittää tarkemmin mineraalivillanlaskenta tutkimuksilla pölylaskeumasta.
