**RS<sup>3</sup>** **Kuntotarkastus**

**Rukkitie 15, 01260 Vantaa**

**Tarkastuspäivä 23.8.2010**

## **I. YHTEENVETO**

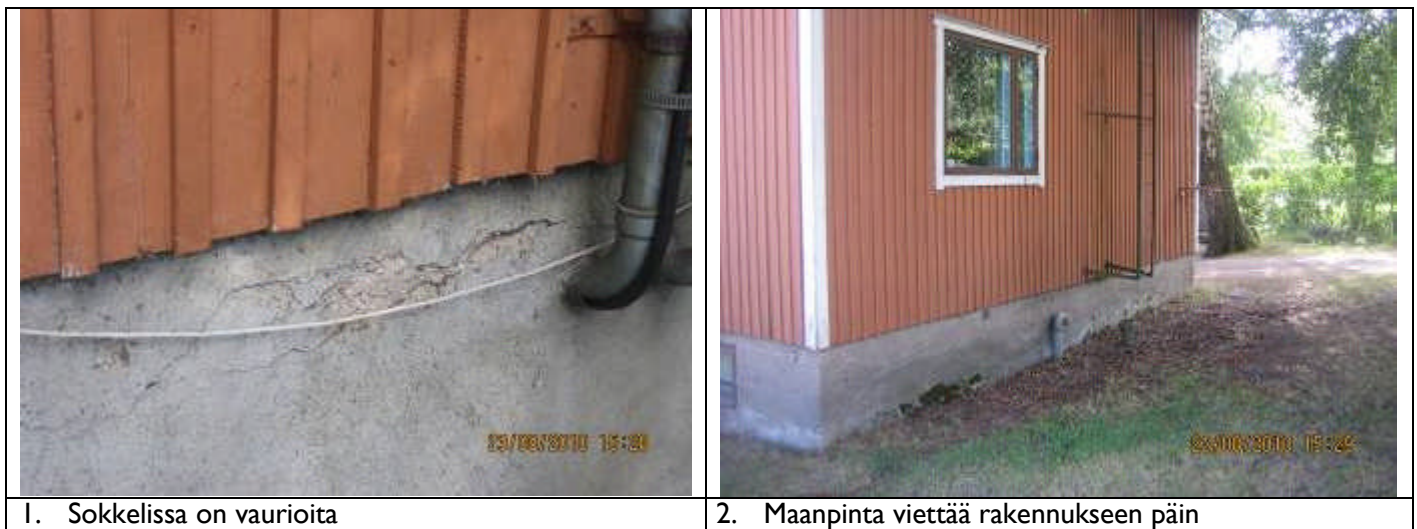
- Sokkelissa on muutamia halkeamia ja koloja. Sisäänkäynnin edessä olevissa betonirapuissa on halkeamia ja teräs on näkyvillä ylimmän askelman pinnassa.

- Maanpinta viettää rakennukseen päin kadun puoleisella pitkällä sivulla ja päädyssä toisen kadun puolella. Sokkelissa oli ko. sivuilla kosteusjälkiä. Kasveja ei ole seinän vierustalla.

1. Sokkelissa on vaurioita

2. Maanpinta viettää rakennukseen päin

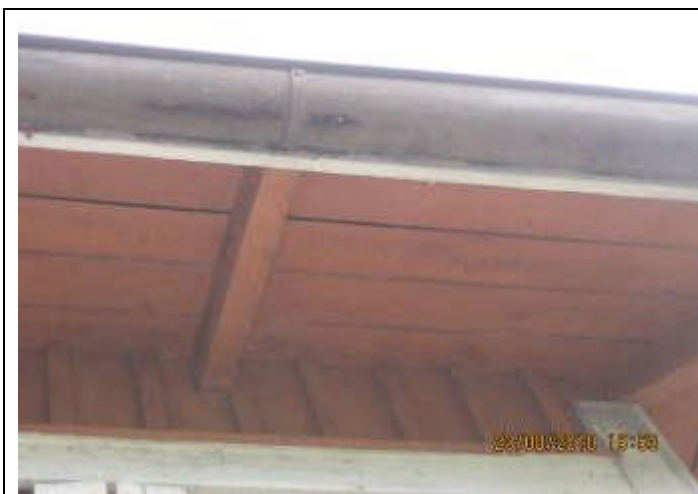
<b>HAVAINNOT</b>	<ul style="list-style-type: none"> <li>Kadunpuoleisella pitkällä sivulla ei ole räystäskourua eikä syöksytorvia ja vesi valuu rakennuksen seinustalle. Pihanpuoleisella sivulla on räystäskouru ja syöksytorvi. Räystäskouru on ruostunut ja siinä on reikiä ja se tiputti vettä. Syöksytorven pää on liian korkealla maanpintaan nähden.</li> <li>Salaojista ei ollut tietoa eikä niistä saatu havaintoa tarkastuksessa. <i>Toimiva salaojajärjestelmä vähentää perustusten ja alapohjarakenteiden kosteus- ja routavaurioriskiä oleellisesti.</i></li> </ul>
<b>TOIMENPIDESUOSITUS</b>	<ul style="list-style-type: none"> <li>Räystäskourujen ja syöksytorvien uusiminen ja asentaminen myös kadunpuoleiselle sivulle.</li> <li>Jos kellarikerroksessa esiintyy runsaasti kosteutta, suositellaan salaojien ja niiden tarkastuskaivojen rakentamista rakennuksen ympärille ja kellarikerroksen maanvastaisiin seiniin asianmukaisen vedeneristyksen asentamista.</li> </ul>

3. Räystäskouru on ruostunut puhki

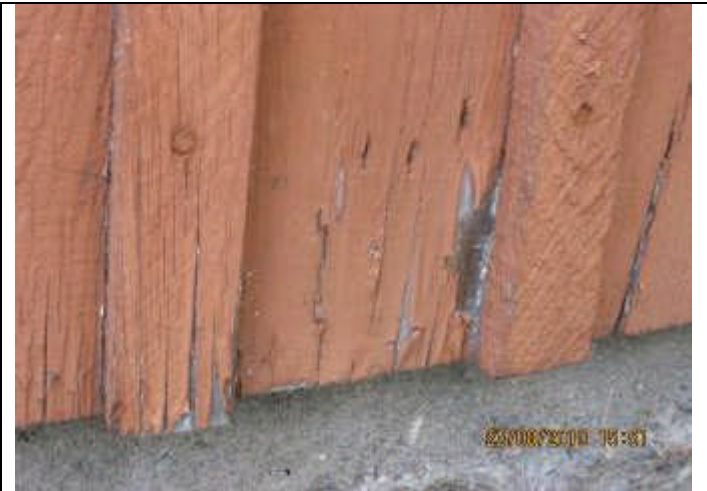
<b>HAVAINNOT</b>	<ul style="list-style-type: none"> <li>• Julkisivujen lautaverhouksen maalipinta on haalistunut ja joissakin kohdin maalia on irronnut. Lautaverhoilun pystyrimat ovat paikoin osittain irti.</li> <li>• Puupiikillä koetettaessa lautaverhouksessa oli muutamassa kohdassa pehmentymää.</li> </ul>
<b>TOIMENPIDESUOSITUS</b>	<ul style="list-style-type: none"> <li>• Ulkoseinäverhoilun kunnostus / uusinta. Pehmentyneiden ja vaurioituneiden lautojen uusinta tarpeen mukaan ja rakenteiden kunnan tarkastus epäilyttävisissä kohdissa lautaverhouksen takaa.</li> </ul>

9. Julkisivuverhoilussa on paikoin vaurioita ja pehmentymää

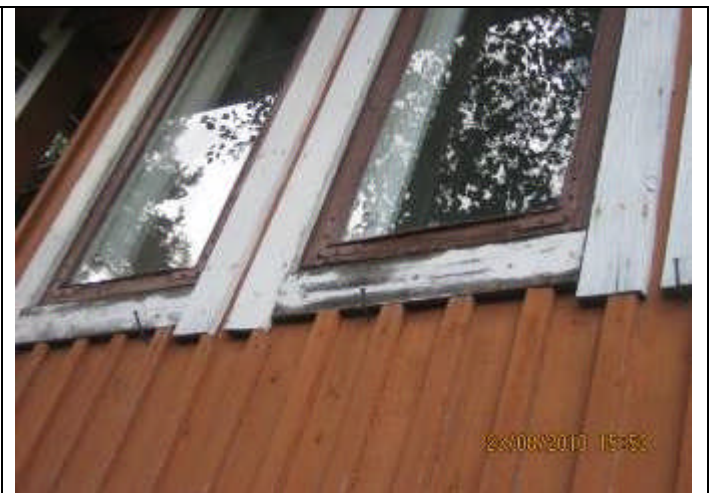
13. Ikkunan vuorilautoissa on tummentumaa

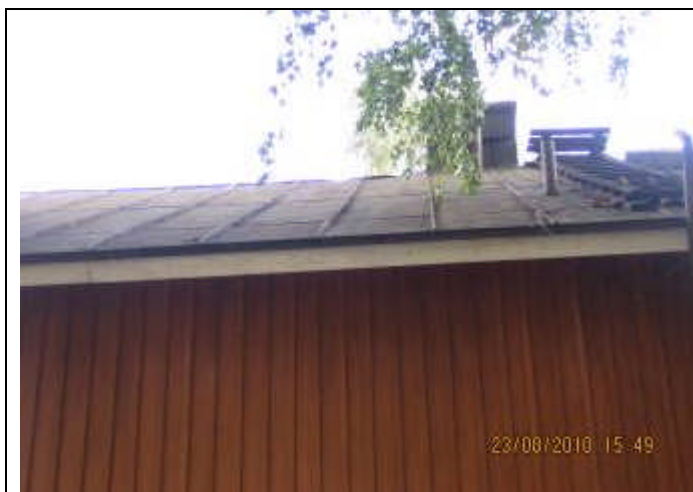
14. Katon harja on hieman notkolla

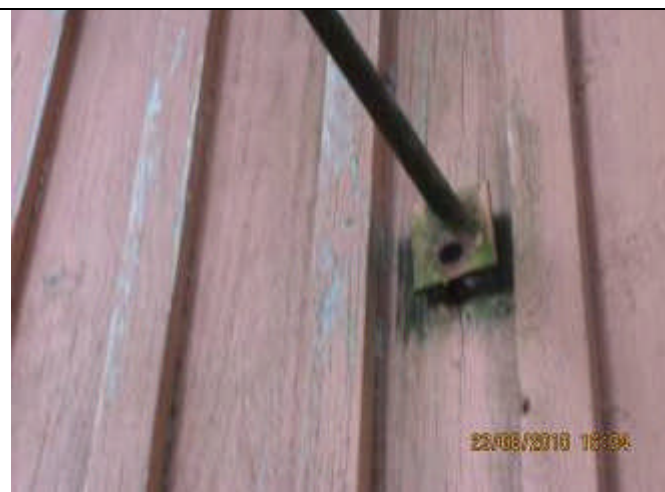
15. Talotikkaan kiinnike on irti

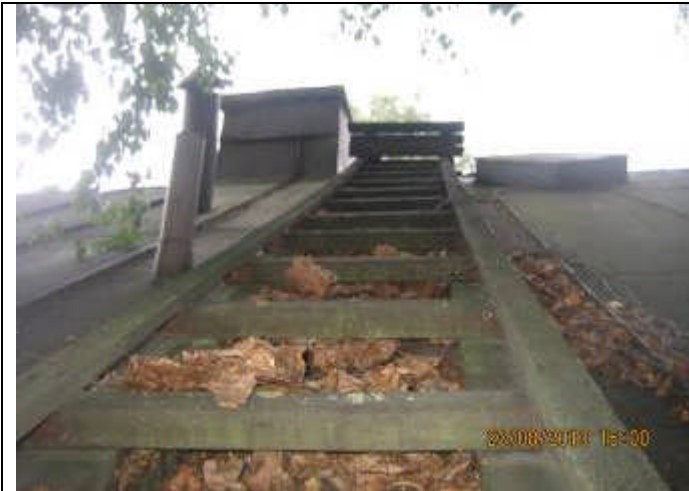
16. Katolle on kertynyt puunroskia

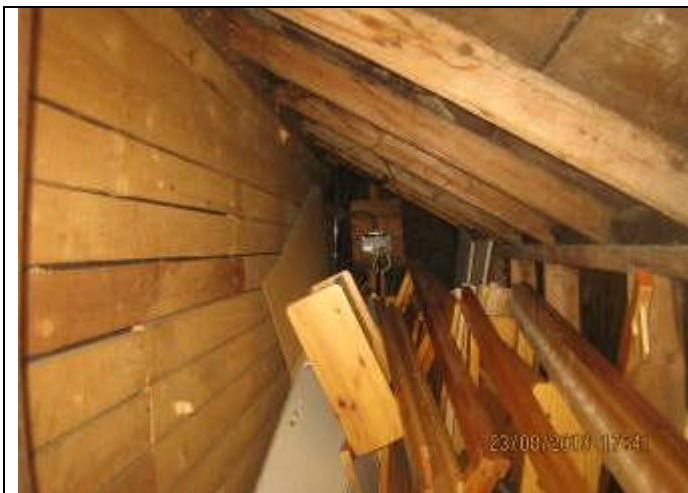
18. Ullakkotila

<b>KÄYNTI ULLAKOLLE</b>	<ul style="list-style-type: none"> <li>Sivuräystäiden alla on kummallakin puolella taloa kylmät ullakkotilat, joihin on käynti yläkerran huonetiloista.</li> <li>Katon harjan alle jää matala kolmiomainen yläpohjatila, jonne on käyntiluukku vesikatolla.</li> </ul>
<b>YLÄPOHJAN TUULETTUVUUS</b>	<ul style="list-style-type: none"> <li>Ullakkotilojen sivuräystäillä on pieniä ilmarakoja.</li> <li>Katon lappeen suuntaisen vinon yläpohjan tuulettumista tarkasteltiin ullakkotiloista. Vinon yläpohjan osuudelle on tehty ilmarako rimojen avulla.</li> <li>Katon harjan alle jäävän kolmiomaisen yläpohjatilan tuulettumisesta ja rakenteiden kunnosta ei saatu havaintoa, koska vesikatolla ei käyty.</li> </ul>
<b>ALUSKATE</b>	<ul style="list-style-type: none"> <li>Vesikatteen alla on umpilaudoitus.</li> </ul>
<b>MUUT HAVAINNOT</b>	<ul style="list-style-type: none"> <li>Ullakkotiloissa oli runsaasti tavaroita, jotka estivät osittain liikkumisen siellä.</li> <li>Vesikatteen alla olevassa umpilaudoituksessa oli havaittavissa paikoin kosteudesta aiheutuneita jälkiä ja tummentumaa.</li> </ul>

<b>TOIMENPIDESUOSITUS</b>	<ul style="list-style-type: none"> <li>Kolmiomaisen yläpohjatilan rakenteiden kunnan ja tuulettumisen tarkastaminen</li> </ul>

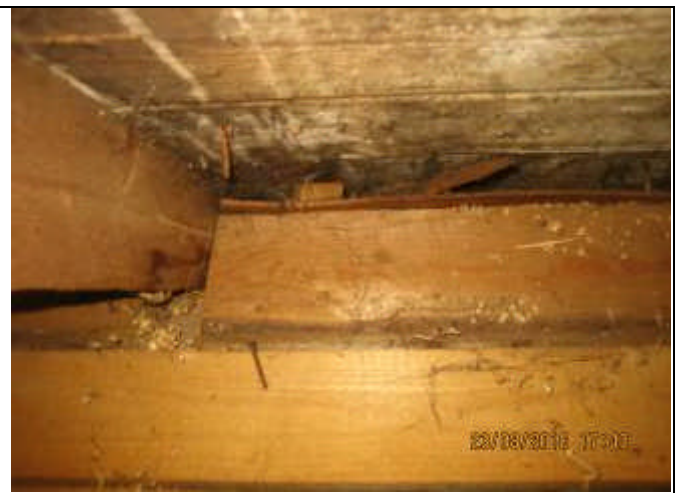
19. Vinolla yläpohjan osalla on tuuletusrako

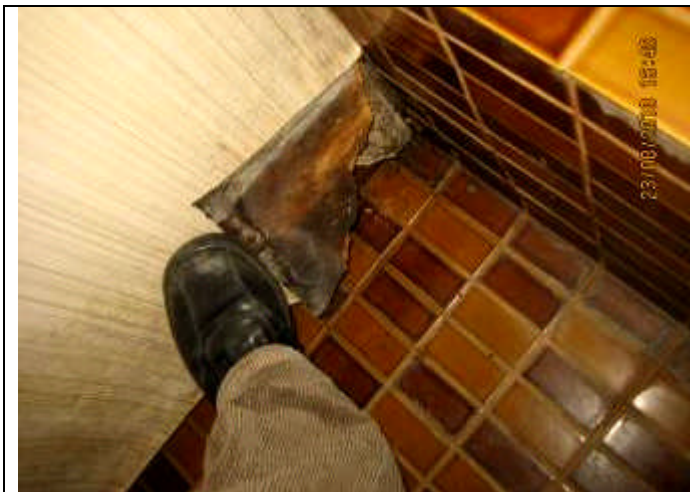
22. Muovitapetin takana on mikrobikasvustoa

<b>TOIMENPIDESUOSITUS</b>	<ul style="list-style-type: none"> <li>• Suositellaan pesuhuoneen ja löylyhuoneen remontointia ja asianmukaisen vedeneristyksen asentamista. Purkutyön jälkeen rakenteiden pinnat tulee desinfioida ja varmistua, että rakenteet ovat riittävän kuivat ennen uusien materiaalien asentamista.</li> <li>• Pesuhuoneen lattiakaivon puhdistus</li> </ul> <p><i>Puurakenteisten märkätilojen keskimääräinen tekninen käyttöikä on tilojen rakentamisaikaisilla kosteuden- / vedeneristeillä noin 10 – 15 vuotta ja kiviainesrakenteiden noin 15 – 20 vuotta. Tekniset käyttöiät kuvaavat rakenteen tyypillistä keskimääräistä kestoikää, jonka jälkeen rakenne on normaalisti uusittava. Tärkeimmät kestoikään vaikuttavat tekijät ovat käytön määrä sekä rakennustyön toteutuksen laatu. Kun tekninen käyttöikä täyttyy, on uusimistarpeeseen varauduttava.</i></p>

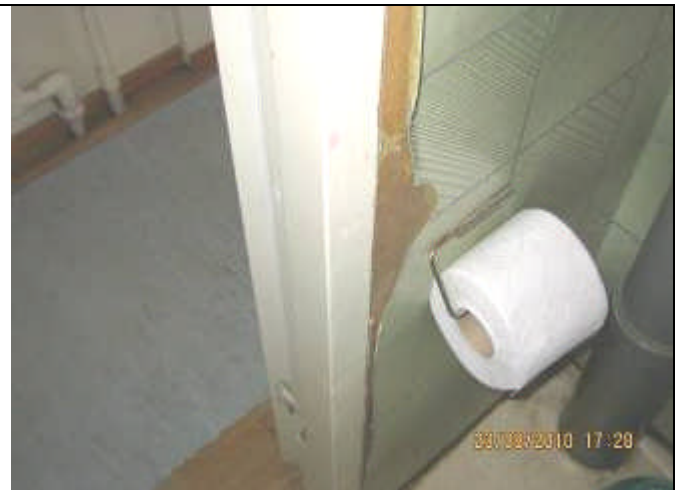
27. Muovitapetti on irronnut

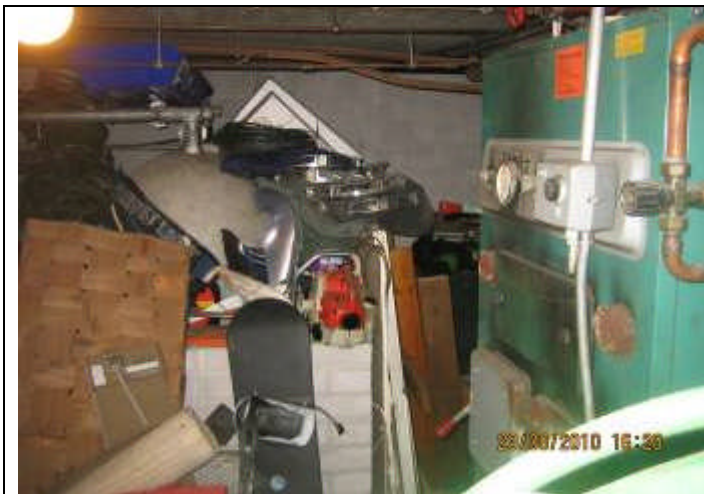
31. Kattilahuone

<b>HAVAINNOT</b>	<ul style="list-style-type: none"> <li>• Öljykattilan valmistusvuosi 1979 ja -polttimen 1997.</li> <li>• Kattilahuone ja viereinen tila olivat täynnä tavaroita eikä ko. tiloja voitu kunnolla tarkastaa. Öljysäiliöt (2 kpl) ovat kattilahuoneen vieressä olevassa tilassa.</li> <li>• Lämmitysjärjestelmässä ei havaittu silmämääräisellä tarkastelulla puutteita.</li> <li>• Lämmitysputkien ikää ei tiedetty varmuudella.</li> </ul> <p><i>Öljykattilan keskimääräinen tekninen käyttöikä on 30 – 40 vuotta ja öljypolttimen normaalikäytössä noin 15 vuotta (KH 90 – 00403)</i></p>
<b>TOIMENPIDESUOSITUS</b>	<ul style="list-style-type: none"> <li>• Ylimääräisten tavaroiden poistaminen kattilahuoneesta</li> <li>• Lämmitysputkiston kuntotutkimus</li> </ul>

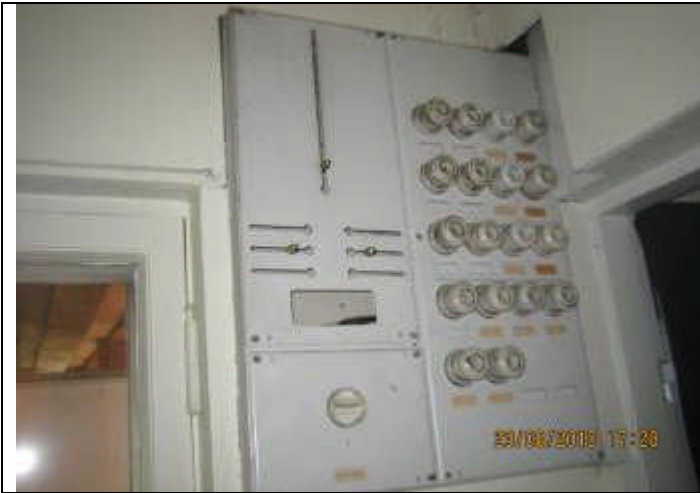
32. Ryhmäkeskus

<b>HAVAINNOT</b>	<ul style="list-style-type: none"><li>• Sähköjärjestelmässä ei havaittu näkyvillä osin puutteita tai vaurioita.</li></ul>
<b>TOIMENPIDESUOSITUS</b>	<ul style="list-style-type: none"><li>• -</li></ul>
