## **Kartoitusraportti**

**Kisatie 21**

**Ruusuvuoren koulu**

**297/3920**

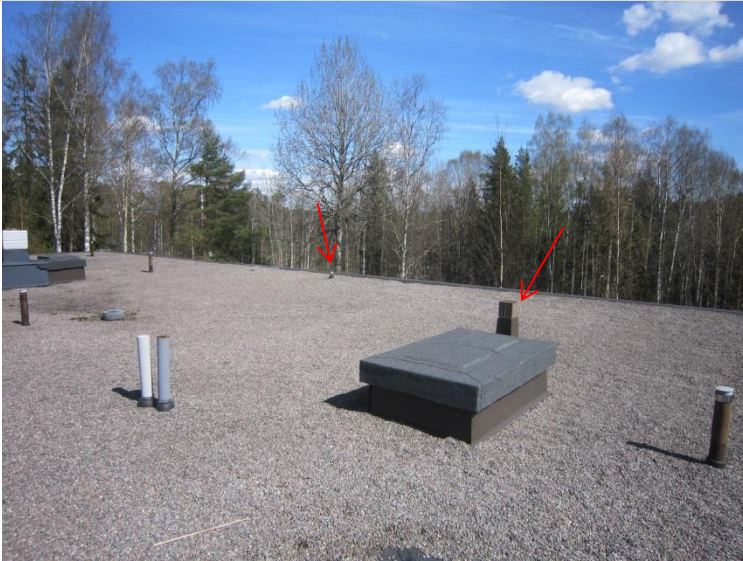
Kuva katolta.

Katossa 2kpl. läpivientä luokkahuoneeseen..

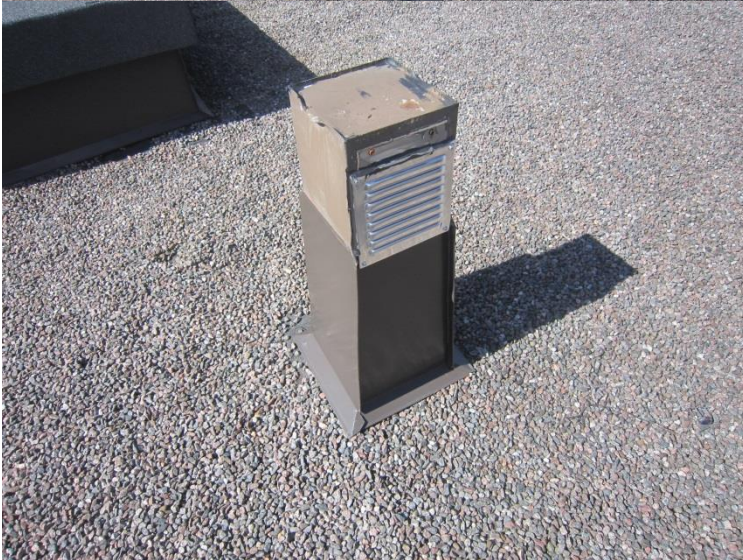
..toinen läpivienti on suojattu peltisellä kotelolla..

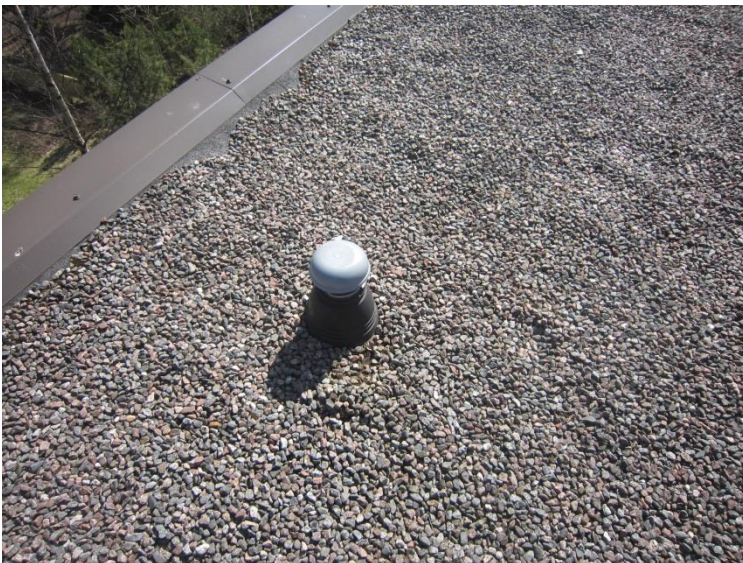
...ja toisen päässä on viemäriputken tuuletushattu..

Suosittelaa, että mikäli katon läpiviennit ovat tarpeettomia/ käytöstä poistettuja, että nämä poistetaan kokonaan. Katon kautta putkien poiston yhteydessä eristevillat tarkastetaan silmämääräisesti ja mitataan yläpohjan eristeiden kosteus.

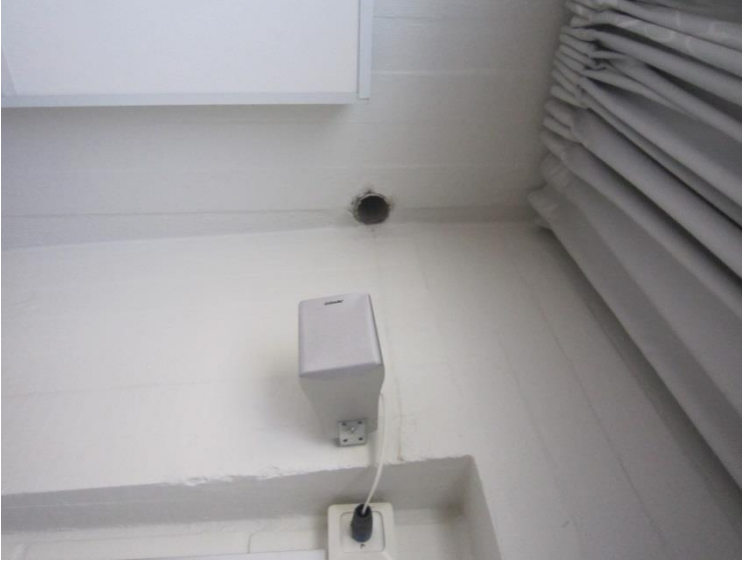
Luokkahuoneen katossa putkiläpivientien ympärillä havaittiin pintamuutosta maalissa. Vaurioalueiden kosteusarvot olivat normaalit.

Vesivauriojäljet ovat ilmeisesti vanhoja/ kuivuneet luonnollisesti.

Putkien läpivientien ympärillä oli maalivaurioita havaittavissa.

Lopuksi tiivistetään luokkahuoneen katon läpiviennit höyrytiiviksi jotta luokkahuoneeseen ei pääse mahdollisia epäpuhtauksia korvausilman mukana.
