Lämpökuvat

Ruusuvuoren koulu Vaihe I

23.3.2004

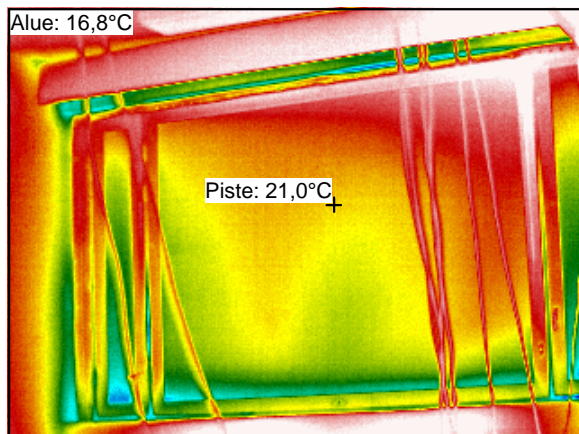
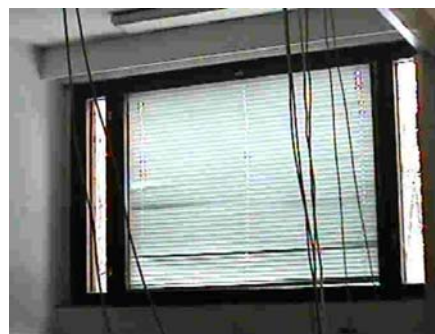
Luokka 2087 B

Mittauspiste 1	21,0°C
Mittausalue min	16,8°C
Mittausalue max	25,1°C

Lämpötilaindeksi min 75

Lämpötilaindeksi piste 95

Yleiskuva ikkunasta.

Korjausluokka 4.

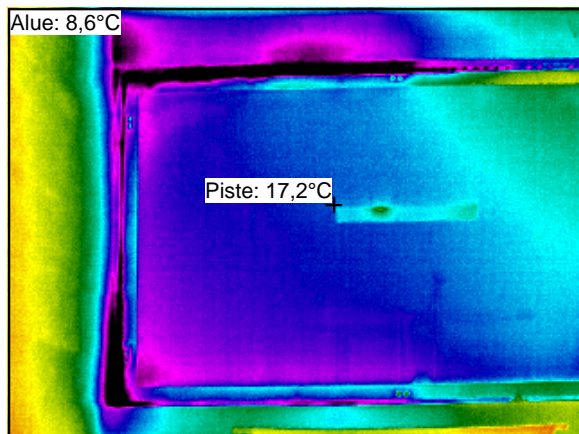
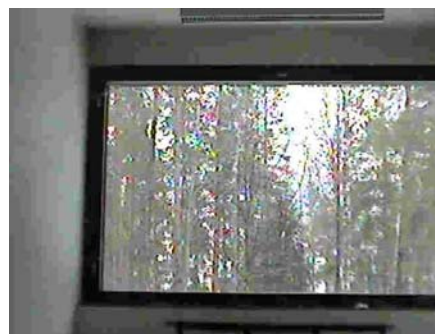
Porras

Mittauspiste 1	17,2°C
Mittausalue min	8,6°C
Mittausalue max	21,8°C

Lämpötilaindeksi min 36

Lämpötilaindeksi piste 77

Ikkunoiden tiivistyksissä ja karmissa on ilmavuotoja. Ikkunoiden yläreunassa on reijitys josta tulee korvausilmaa.

Korjausluokka 1.

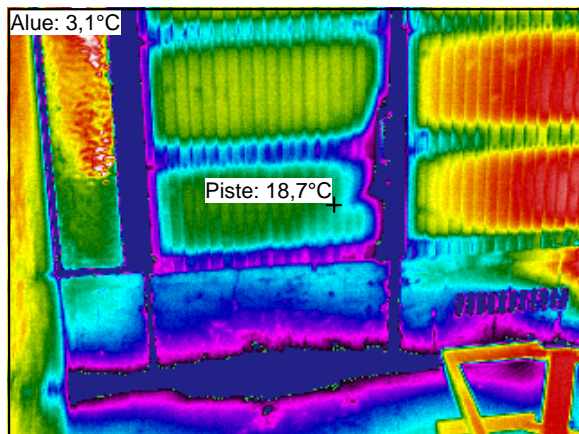
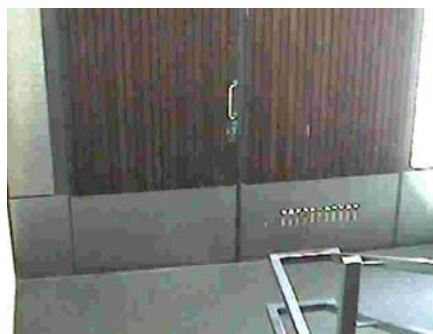
Porras

Mittauspiste 1	18,7°C
Mittausalue min	3,1°C
Mittausalue max	25,9°C

Lämpötilaindeksi min 10

Lämpötilaindeksi piste 84

Ulko-ovien ilmatiiviyys ja lämmöneristys on heikko.

Korjausluokka 1.

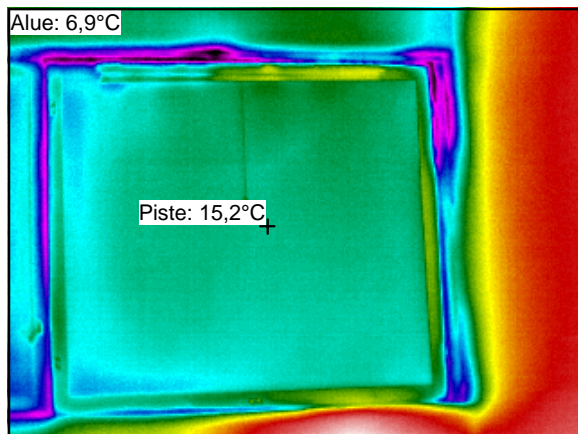
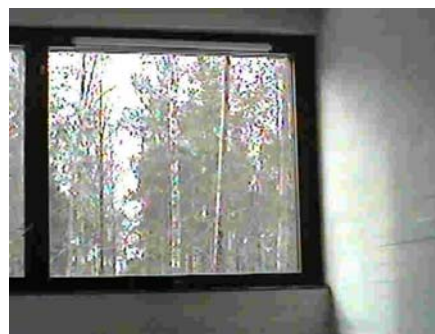
Säilytystila 2090

Mittauspiste 1	15,2°C
Mittausalue min	6,9°C
Mittausalue max	23,9°C

Lämpötilaindeksi min 28

Lämpötilaindeksi piste 68

Ikkunoiden tiivistyksissä ja karmissa on ilmavuotoja. Ikkunoiden yläreunassa on reijitys josta tulee korvausilmaa.

Korjausluokka 1.

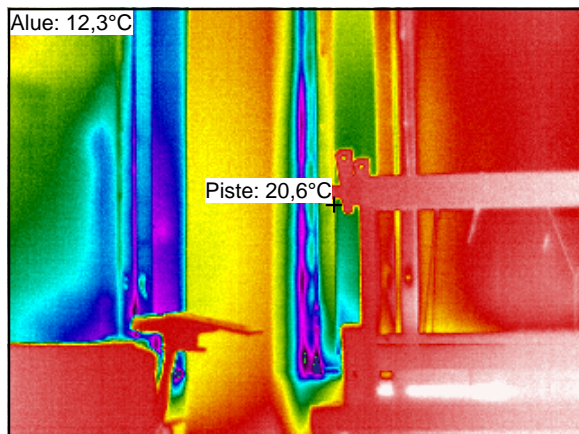
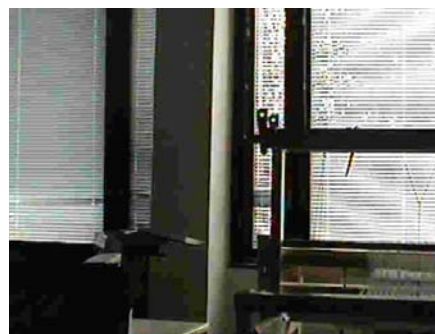
Käsityöluokka 2094

Mittauspiste 1	20,6°C
Mittausalue min	12,3°C
Mittausalue max	25,6°C

Lämpötilaindeksi min 54

Lämpötilaindeksi piste 93

Ikkunoiden tiivistyksissä ja karmissa on ilmavuotoja. Ikkunoiden yläreunassa on reijitys josta tulee korvausilmaa.

Korjausluokka 1.

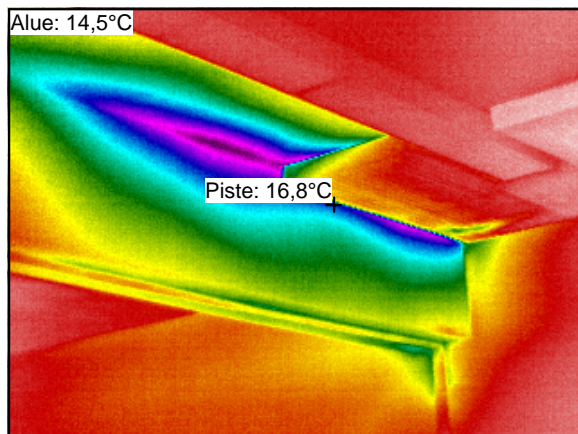
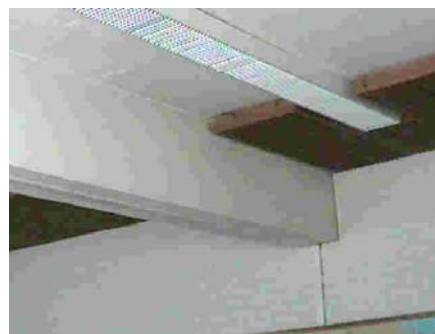
Käsityöluokka 2094

Mittauspiste 1	16,8°C
Mittausalue min	14,5°C
Mittausalue max	23,9°C

Lämpötilaindeksi min 64

Lämpötilaindeksi piste 75

Kantavan betonipalkin päällä on eristevika ja se toimii kylmäsiltnä.

Korjausluokka 2.

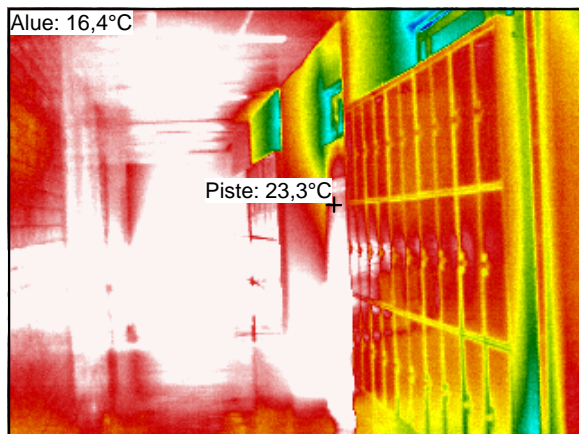
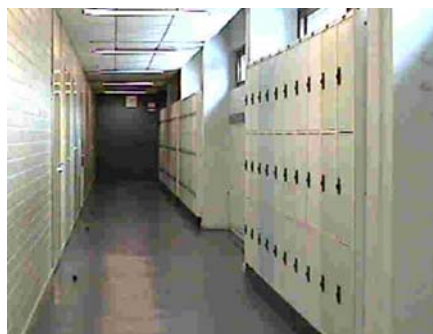
Käytävä 2096

Mittauspiste 1	23,3°C
Mittausalue min	16,4°C
Mittausalue max	51,9°C

Lämpötilaindeksi min 73

Lämpötilaindeksi piste 106

Yleistilanne. Käytävän yläikkunoissa on heikko lämmöneristys ja tiiviys.

Korjausluokka 2.

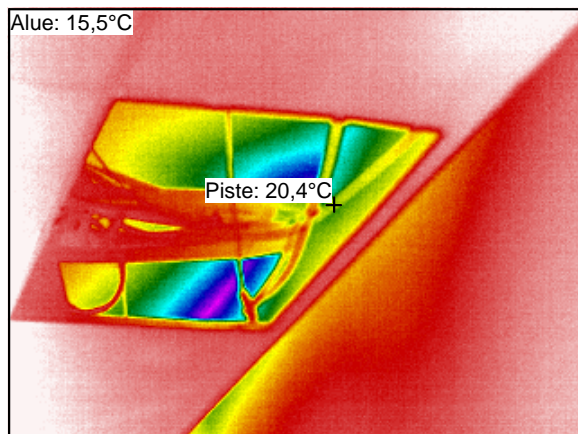
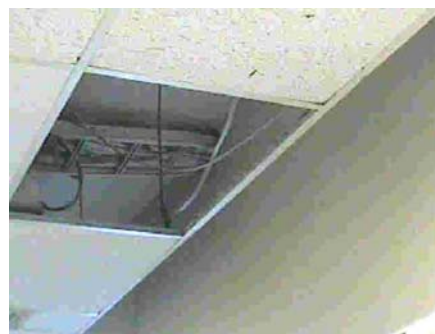
Käytävä 2096

Mittauspiste 1	20,4°C
Mittausalue min	15,5°C
Mittausalue max	26,1°C

Lämpötilaindeksi min 69

Lämpötilaindeksi piste 92

Sähköläpiviennistä vuotaa korvausilmaa.

Korjausluokka 2.

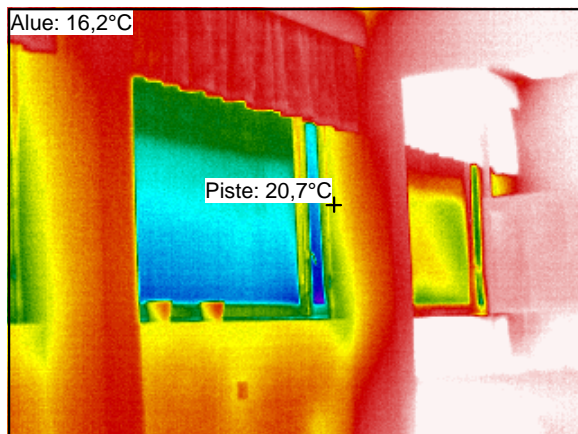
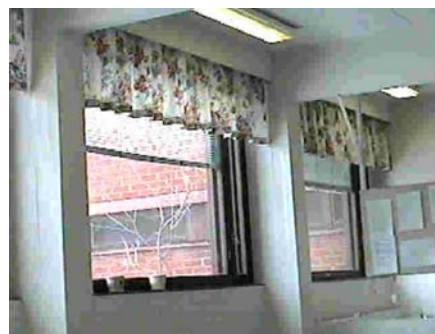
Opetuskeittiö 2086

Mittauspiste 1	20,7°C
Mittausalue min	16,2°C
Mittausalue max	32,1°C

Lämpötilaindeksi min 72

Lämpötilaindeksi piste 94

Ikkunoiden tiivistyksissä ja karmissa on ilmavuotoja. Ikkunoiden yläreunassa on reijitys josta tulee korvausilmaa.

Korjausluokka 4.

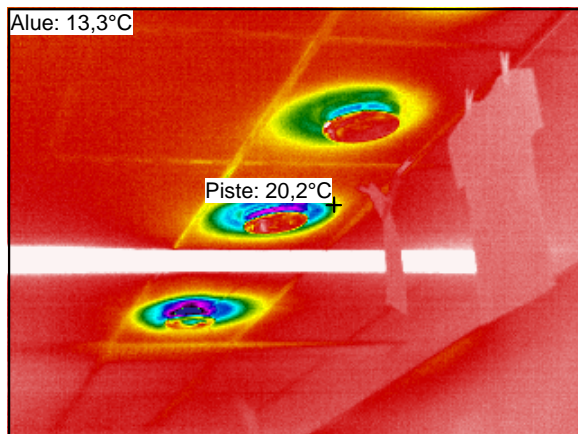
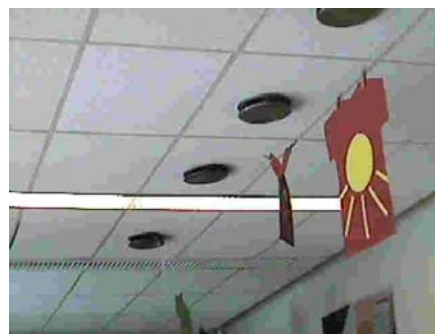
Ruokailu 2036

Mittauspiste 1	20,2°C
Mittausalue min	13,3°C
Mittausalue max	30,4°C

Lämpötilaindeksi min 59

Lämpötilaindeksi piste 91

Tuloilman lämpötila ei ole riittävän korkea.

Korjausluokka 2.

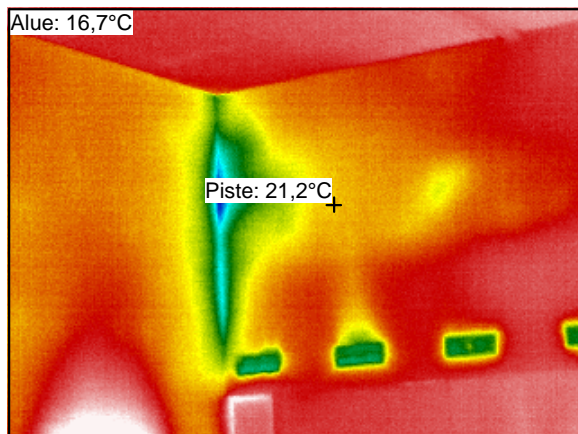
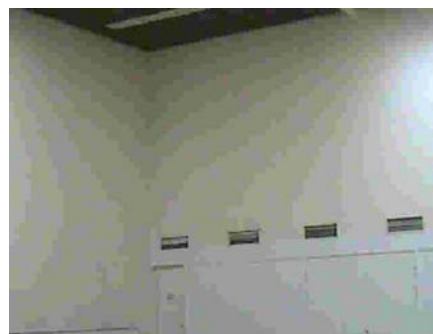
Voimistelusalali 2037

Mittauspiste 1	21,2°C
Mittausalue min	16,7°C
Mittausalue max	25,4°C

Lämpötilaindeksi min 75

Lämpötilaindeksi piste 96

Ulkonurkassa lievä eristevika nurkassa.

Korjausluokka 3.

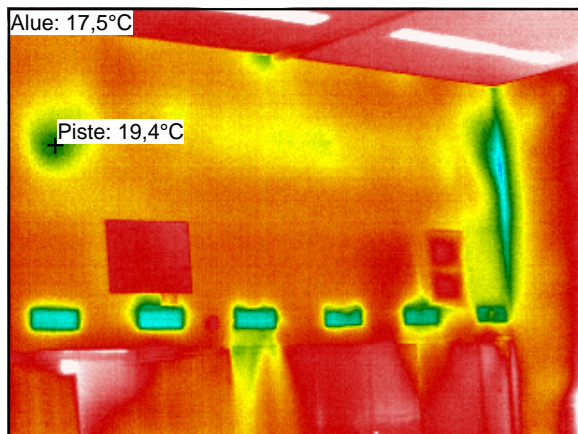
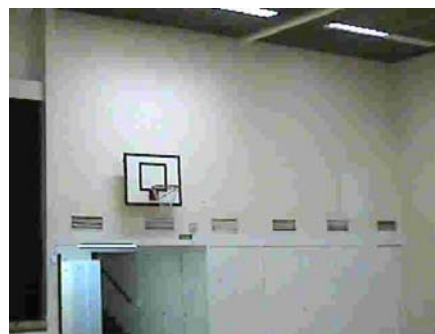
Voimistelusalali 2037

Mittauspiste 1	19,4°C
Mittausalue min	17,5°C
Mittausalue max	38,3°C

Lämpötilaindeksi min 79

Lämpötilaindeksi piste 88

Ulkonurkassa lievä eristevika nurkassa.

Korjausluokka 3.

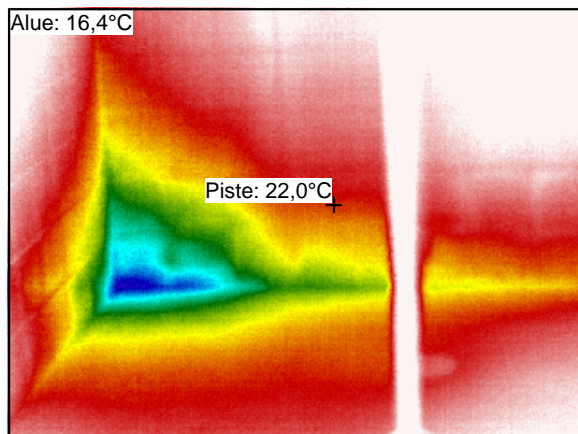
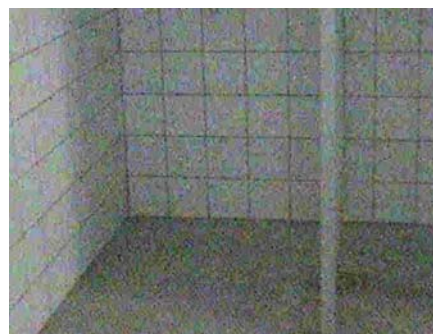
Pesuhuone 2052

Mittauspiste 1	22,0°C
Mittausalue min	16,4°C
Mittausalue max	26,2°C

Lämpötilaindeksi min 73

Lämpötilaindeksi piste 100

Kosteuttako rakenteissa?

Korjausluokka 3.

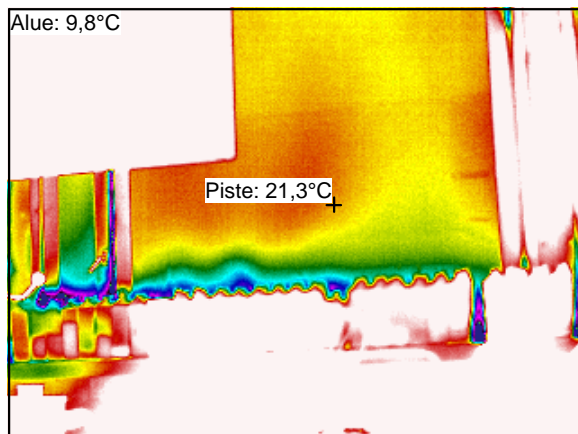
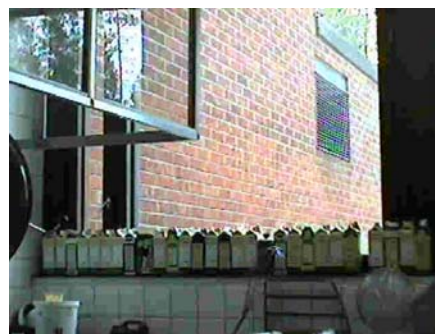
Keittiö

Mittauspiste 1	21,3°C
Mittausalue min	9,8°C
Mittausalue max	32,4°C

Lämpötilaindeksi min 42

Lämpötilaindeksi piste 97

Ikkunoiden tiivistyksissä ja karmissa on ilmavuotoja. Ikkunoiden yläreunassa on reijitys josta tulee korvausilmaa.

Korjausluokka 1.

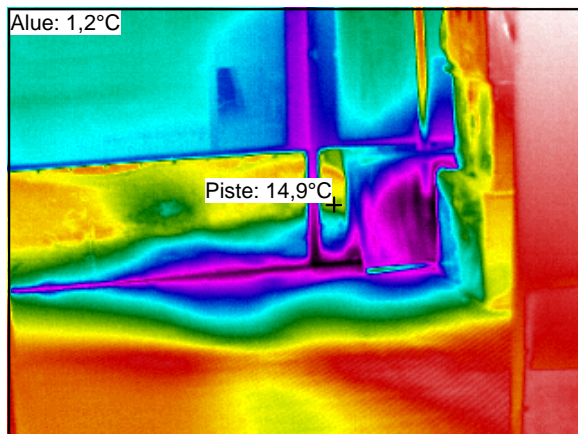
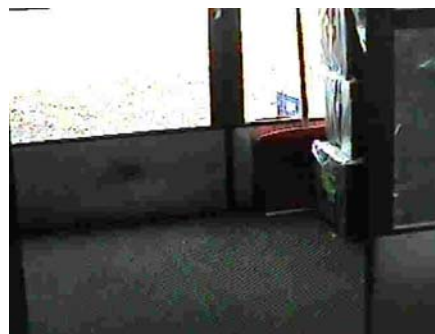
Tuulikaappi 2028

Mittauspiste 1	14,9°C
Mittausalue min	1,2°C
Mittausalue max	23,5°C

Lämpötilaindeksi min 1

Lämpötilaindeksi piste 66

Ulko-ovien ilmatiiviyys ja lämmöneristys on heikko.

Korjausluokka 1.

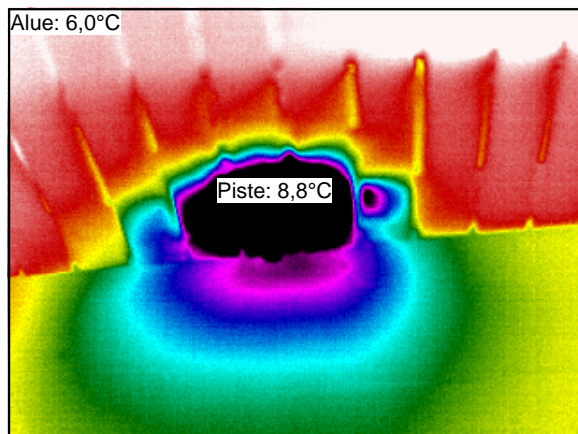
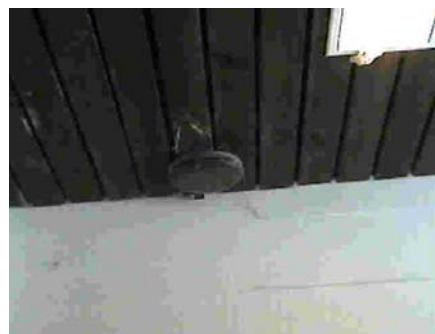
WC 104

Mittauspiste 1	8,8°C
Mittausalue min	6,0°C
Mittausalue max	35,2°C

Korvausilmaventtiiliin ympärillä hometta kun kylmä ilma jäähdyttää pintoja ja kosteus tiivistyy siihen.
