K.osa/Kylä	Kortteli/Tila	Tontti/nro	Viranomaisten merkintöjä
Rakennustoimenpide <b>KUNTOSELVITYS</b>			Asiakirjan nimi <b>RAPORTTI</b> Juoks.nro
Rakennuskohde <b>RUUSUVUOREN KOULU</b>			Asiakirjan sisältö <b>ALUSTATILAN JA PUTKIKANAALIN TII- VEYS- JA KUNTOSELVITYS</b>
Kisatie 21 <b>01450 Vantaa</b>			
Suunnittelutoimisto <b>AARO KOHONEN OY</b> Koronakatu 2 02210 ESPOO puh (09) 88 791 fax (09) 803 7715		Yhteyshenkilö Teemu Männistö, RI (09) 887 9248 tma@ako.fi	Asiakirjan numero <b>192-0370-9701</b>
Laat. TMa	Hyv. AMe	Pvm. 03.05.2005	Tilaaajan asiak. numero

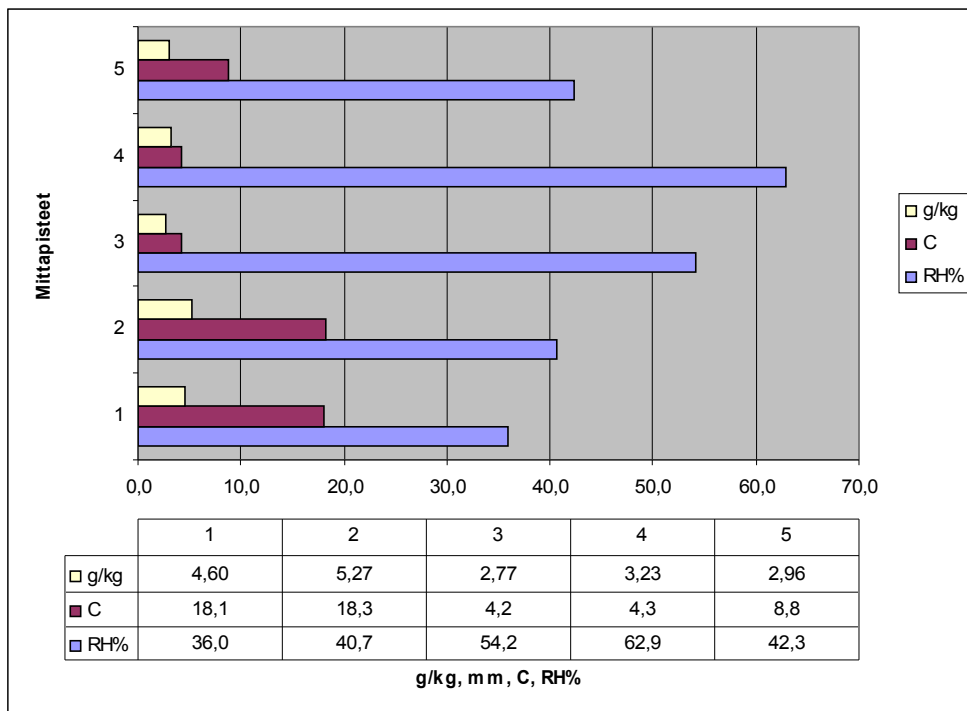
Taulukko 1. Alustatilojen lämpötilat ja ilman suhteelliset kosteudet.

**Ilman kosteudet ovat hyväksyttävällä tasolla**, keittiöalapuolella sijaitsevasa alustilassa oli hieman korkeampia ilmankosteuksia kuin muualla. Tämä johtuu ulkoilmasta, alustilan päässä oli korvausilma-aukot joista ulkoilma pääsee alustilaan.

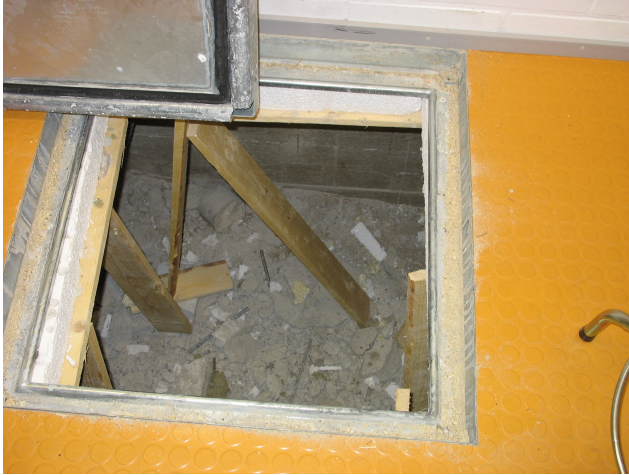
Kuva 1. Teknisen käsityöluokan lattiassa oleva käyntiluukku. Luukussa ei havaittu ilmavuotoja ennen avaamista eikä avaamisen jälkeen

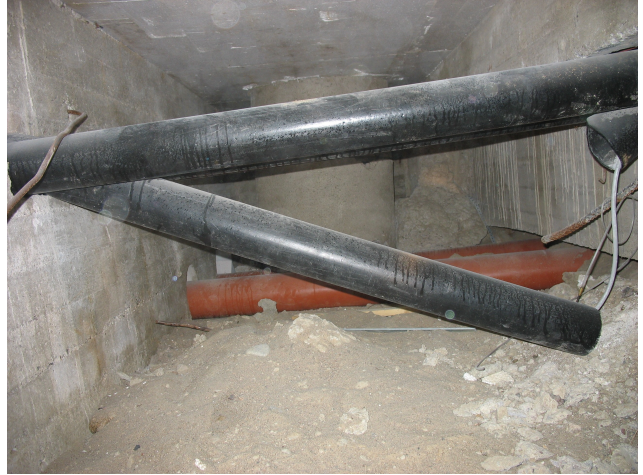
Kuva 2. Yleiskuva alustilan päädystä. Alustilan maaperä on kuivaa hiekkaa. Kulkuaukosta katsottuna vasemmalla puolella on paikallavalettu betoniseinä ja oikealla betonipalkki, jonka takana on soratäyttö / kallio.

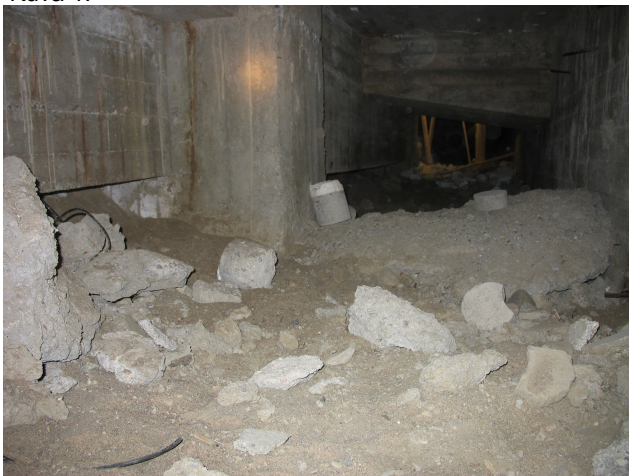
Kuva 3. Kuva käyntiluukun suuntaan, tilassa ei ollut tarkastushetkellä muuta puutavaraa kuin luukun läheisyydessä, myös kuvassa 1 näkyy alustilassa olevia tukipuita.

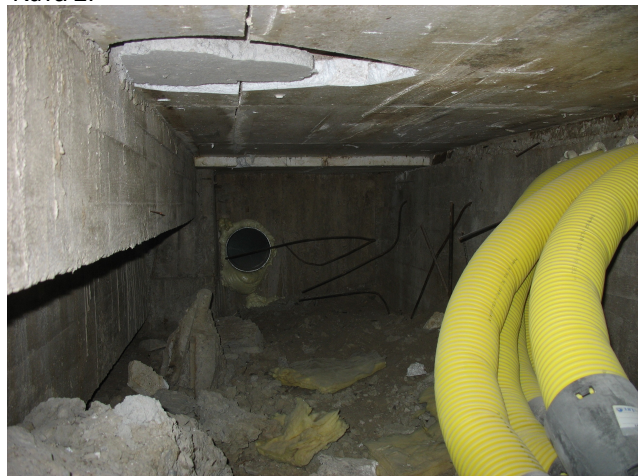
Kuva 4. Yleiskuvaa kapeasta alustilassa.

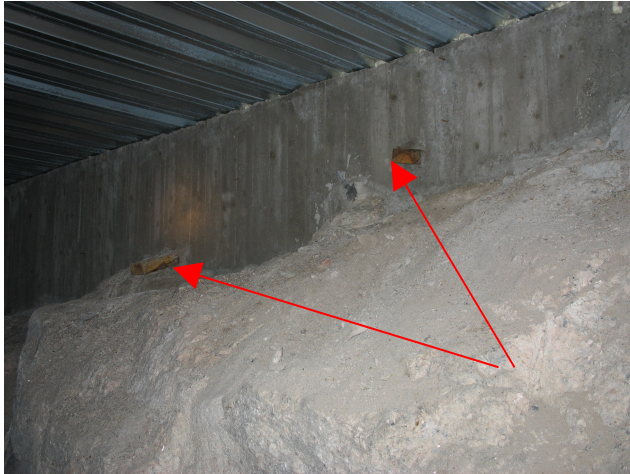
Tilassa on jonkin verran muottilaudoituksen pätkiä pitkin paikallavalu-seiniä. Tämä puutavara on poistettava alustilasta, liitteessä 2 on valokuvia kohteesta.

Kuva 5. Alustilan paikallavaluseinän pinnassa muutama muottilaudoituksen osa, puutavaraa.

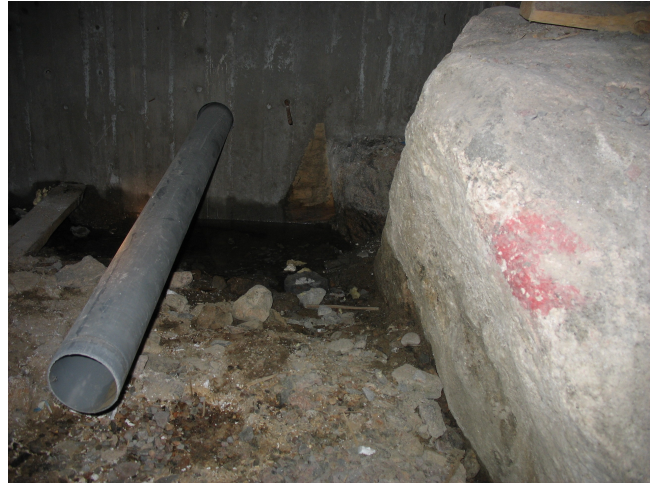
Kuva 6. Alustilan maa on karkeaa soraa, nurkassa pieni vesilätäkkö.

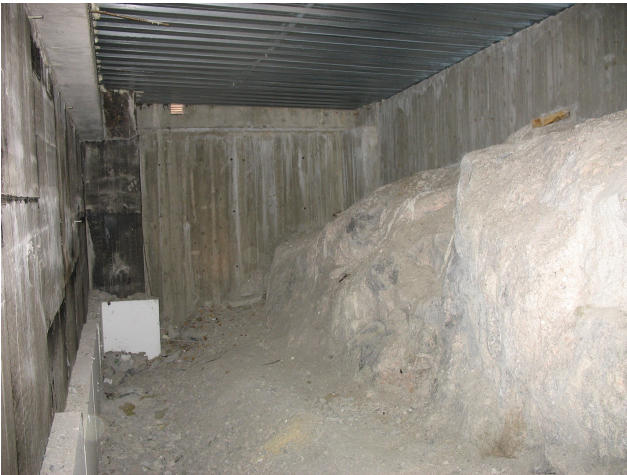
Kuva 7. Yleiskuva alustilasta, sijainti kaaviossa. Tilan korkeus noin 3 m.

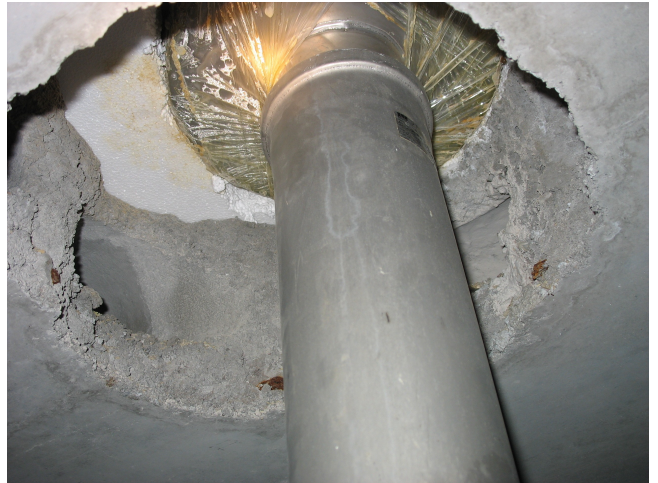
Kuva 8. Tämän alustatilan läpiviennit olivat kaikki osittain tiivistämättömiä, vaikka läpiviennissä ei olisikaan vuotoja, on nämä korjattava. Tämän tyyppinen ratkaisu mahdollistaa alustatilan ilman kulkeutumisen laattojen onteloita pitkin laattojen päätyihin ja sieltä mahdollisten halkeamien kautta huonetiloihin.

1. Keittiön alapuolisen tilan putkiläpiviennit on tiivistettävä, ettei alustatilan ilma kulkeudu ontelolaattojen onteloita pitkin mahdollisia rakenteiden halkeamia pitkin huonetiloihin.
2. Samaisen alustatilan sepelitäyttöä lisätään oikeanpuoleiseen tilaan, jotta saadaan "vesipesä" peittoon.
3. Poistetaan kaikki muottilaudoitukseen käytetty puutavara alustatilan seinärakenteista.
4. Teknisen käsityöluokan lattian alla olevasta alustilasta poistetaan kaikki puutavara.
5. Keittiön alapuolinen tila, valaistusta lisätään, nykyinen valaistus ei riitä valaisemaan koko alustatilaa.

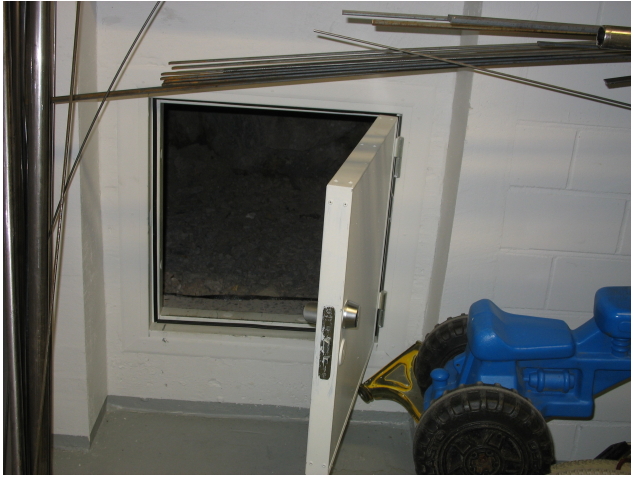
Kuva 9. Käyntiluukku alustilaan on seinässä, tarkastushetkellä luukku oli auki, käsityöopettajien mielikuvan mukaan luukku on ollut jo pitkään auki. Luukun tiivistys kunnossa.

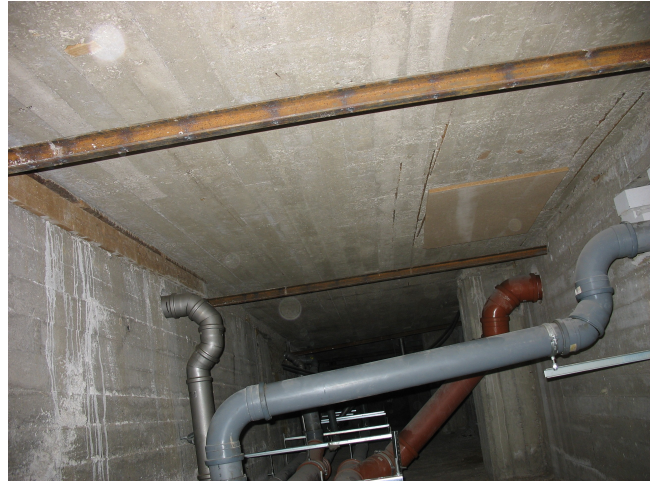
Kuva 10. Koulurakennuksen putkikuilu, ei varsinainen alustila. Kuilussa selvästi tunkkainen haju, käytävän perällä muutama muottilaudoituksen lauta. Yleiskuvaltaan muuten hyvin siisti. Tilassa betonilattia.

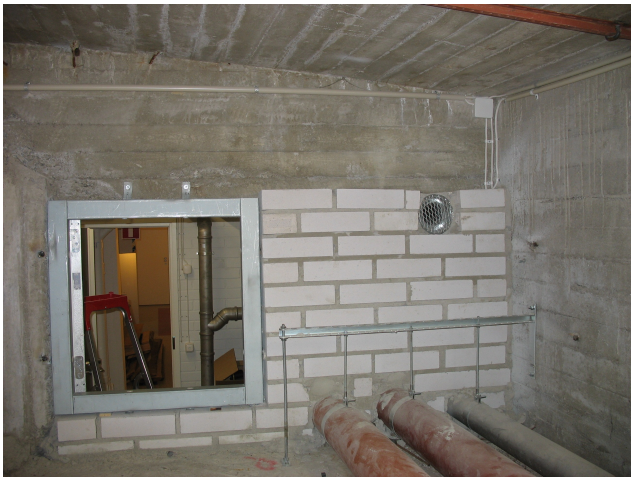
Kuva 11. Yleiskuva putkikanaalin päädyistä, seinässä oleva ilmastointi on tuloilmaputken pää.

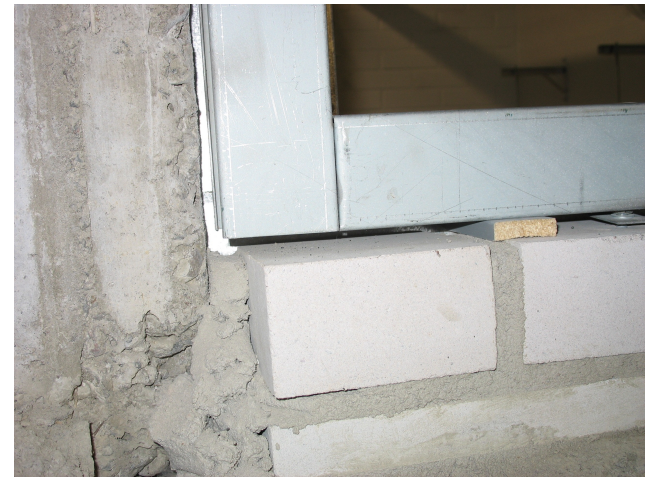
Kuva 12. Seinässä oleva käyntiluukun tiivistys on jätetty kokonaan pois, luukun kehyksen ympärillä on noin 10 mm rako, josta paikoittain näkee huonetilaan.
