Ruusuvuoren koulu

14.3.2006

Kotitalousluokka 1.056

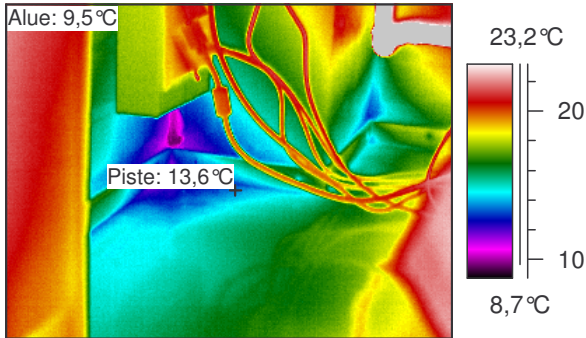
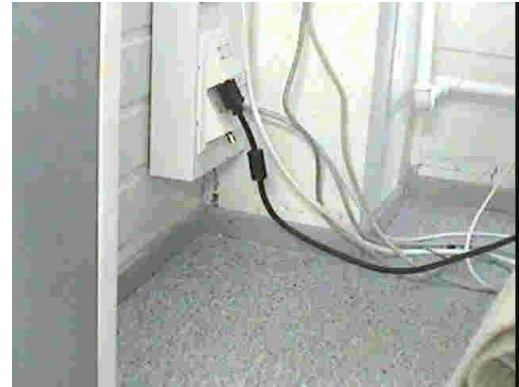
Mittauspiste 1	13,6°C
Mittausalue min	9,5°C
Mittausalue max	36,0°C

Laskettu lämpötilaindeksi mitatusta
minimilämpötilasta 57

Laskettu lämpötilaindeksi mitatusta
pistelämpötilasta 70

Ilmavuoto lattian nurkasta.

1

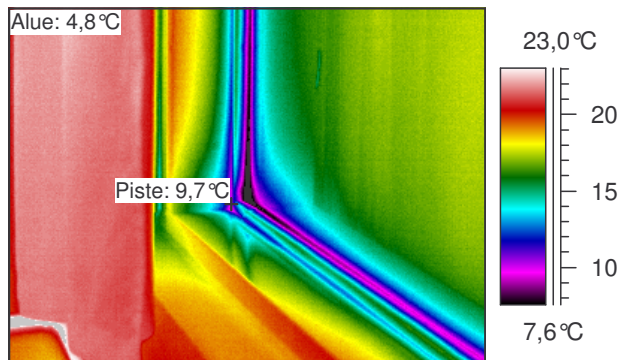
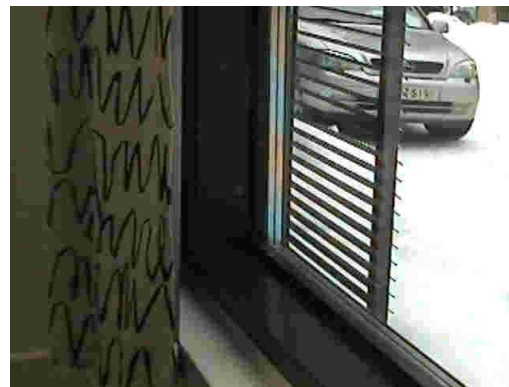
Ruusuvuoren koulu
14.3.2006
Kotitalousluokka 1.056

Mittauspiste 1	9,7°C
Mittausalue min	4,8°C
Mittausalue max	24,6°C

Laskettu lämpötilaindeksi mitatusta minimilämpötilasta	41
--------------------------------------------------------	----

Laskettu lämpötilaindeksi mitatusta pistelämpötilasta	58
-------------------------------------------------------	----

Ohut ikkunan puite johtaa kylmää, pattereilta nouseva lämmin ilmavirta ei lämmitä aivan ikkunan alareunaa. Lämpötilat tässä lähes normaalit ko. rakenteelle.

4

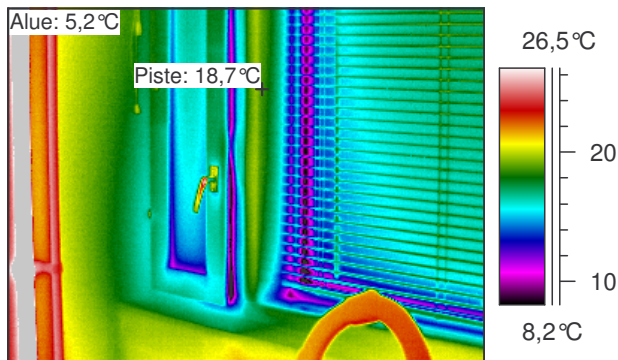
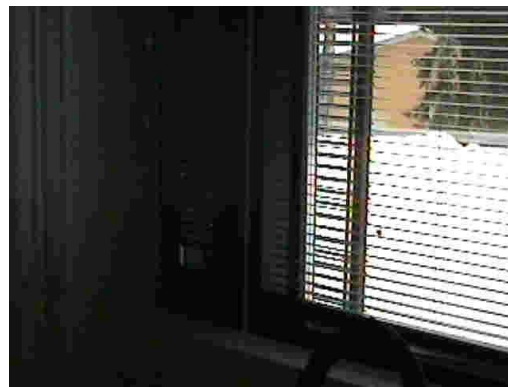
Ruusuvuoren koulu
14.3.2006
Pienryhmätila 1.055

Mittauspiste 1	18,7°C
Mittausalue min	5,2°C
Mittausalue max	41,2°C

Laskettu lämpötilaindeksi mitatusta minimilämpötilasta	42
--------------------------------------------------------	----

Laskettu lämpötilaindeksi mitatusta pistelämpötilasta	88
-------------------------------------------------------	----

Ilmavuotoa tuuletusikkunan puitteen ja karmin välistä.

1

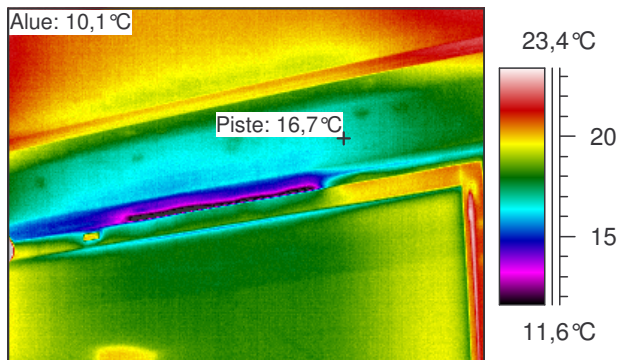
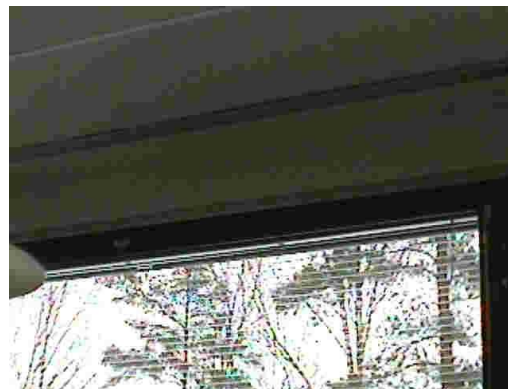
Ruusuvuoren koulu
14.3.2006
Opettajien huone 2.047

Mittauspiste 1	16,7°C
Mittausalue min	10,1°C
Mittausalue max	27,0°C

Laskettu lämpötilaindeksi mitatusta minimilämpötilasta	59
--------------------------------------------------------	----

Laskettu lämpötilaindeksi mitatusta pistelämpötilasta	81
-------------------------------------------------------	----

Ilmavuotoa ikkunan puitteen ja karmin välistä. (ikkunan lukitusta ei tarkistettu)

1

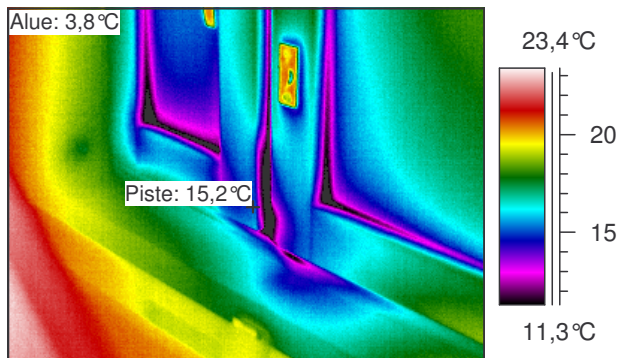
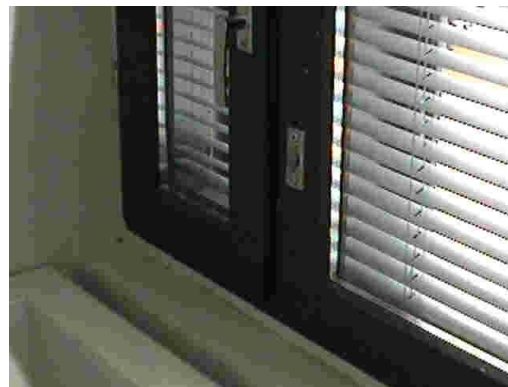
Ruusuvuoren koulu
14.3.2006
Opettajien huone 2.047

Mittauspiste 1	15,2°C
Mittausalue min	3,8°C
Mittausalue max	23,3°C

Laskettu lämpötilaindeksi mitatusta minimilämpötilasta	38
--------------------------------------------------------	----

Laskettu lämpötilaindeksi mitatusta pistelämpötilasta	76
-------------------------------------------------------	----

Ilmavuotoa ikkunan puitteen ja karmin välistä. (ikkunan lukitusta ei tarkistettu)

1

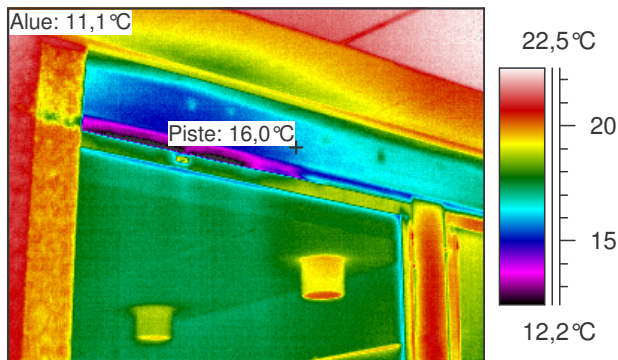
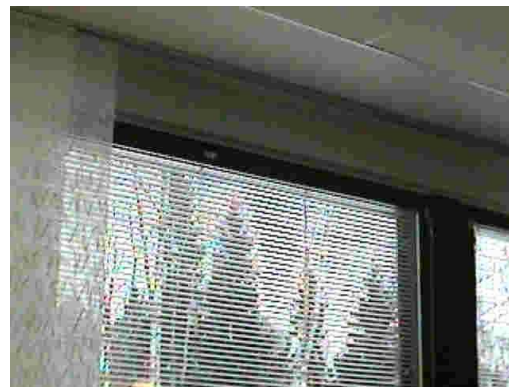
Ruusuvuoren koulu
14.3.2006
Henkilökunnan keittiö 2.048

Mittauspiste 1	16,0°C
Mittausalue min	11,1°C
Mittausalue max	22,6°C

Laskettu lämpötilaindeksi mitatusta minimilämpötilasta	62
--------------------------------------------------------	----

Laskettu lämpötilaindeksi mitatusta pistelämpötilasta	79
-------------------------------------------------------	----

Ilmavuotoa ikkunan puitteen ja karmin välistä. (ikkunan lukitusta ei tarkistettu)

2

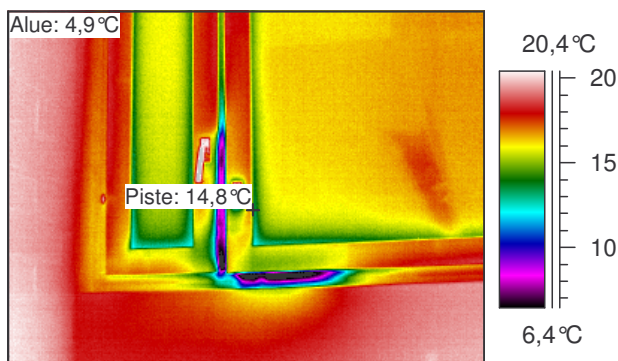
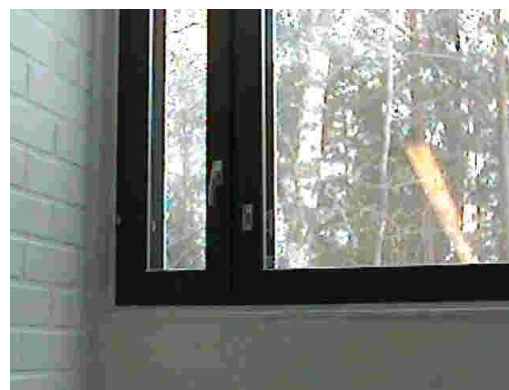
Ruusuvuoren koulu
14.3.2006
Käytävä 2.057

Mittauspiste 1	14,8°C
Mittausalue min	4,9°C
Mittausalue max	21,0°C

Laskettu lämpötilaindeksi mitatusta minimilämpötilasta	41
--------------------------------------------------------	----

Laskettu lämpötilaindeksi mitatusta pistelämpötilasta	75
-------------------------------------------------------	----

Ilmavuotoa ikkunan puitteen ja karmin välistä. (ikkunan lukitusta ei tarkistettu)

1

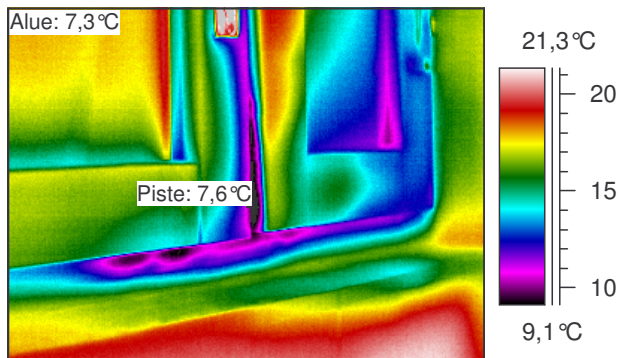
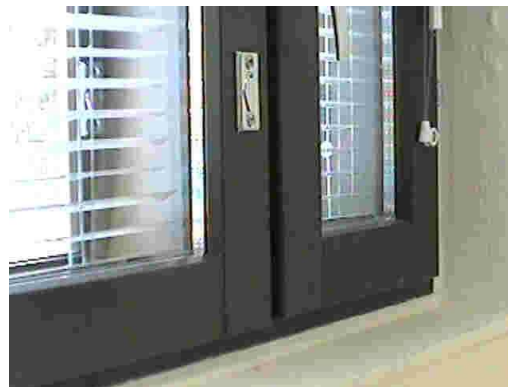
Ruusuvuoren koulu
14.3.2006
Erityisopetusluokka 2.060

Mittauspiste 1	7,6°C
Mittausalue min	7,3°C
Mittausalue max	23,7°C

Laskettu lämpötilaindeksi mitatusta minimilämpötilasta	50
--------------------------------------------------------	----

Laskettu lämpötilaindeksi mitatusta pistelämpötilasta	50
-------------------------------------------------------	----

Ilmavuotoa ikkunan puitteen ja karmin välistä. (ikkunan lukitusta ei tarkistettu)

1

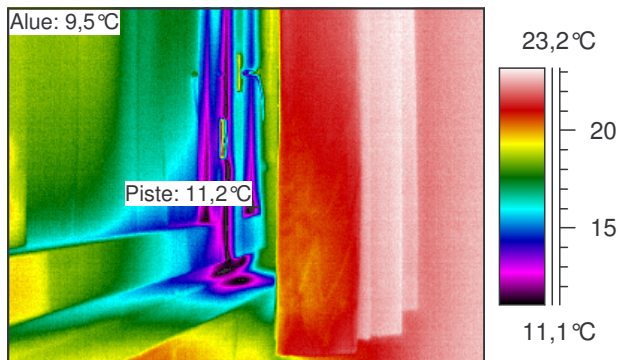
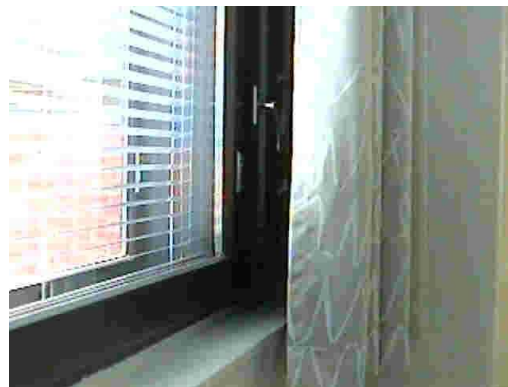
Ruusuvuoren koulu
14.3.2006
Opetustila 2.069

Mittauspiste 1	11,2°C
Mittausalue min	9,5°C
Mittausalue max	23,3°C

Laskettu lämpötilaindeksi mitatusta minimilämpötilasta	57
--------------------------------------------------------	----

Laskettu lämpötilaindeksi mitatusta pistelämpötilasta	62
-------------------------------------------------------	----

Ilmavuotoa ikkunan puitteen ja karmin välistä. (ikkunan lukitusta ei tarkistettu)

1

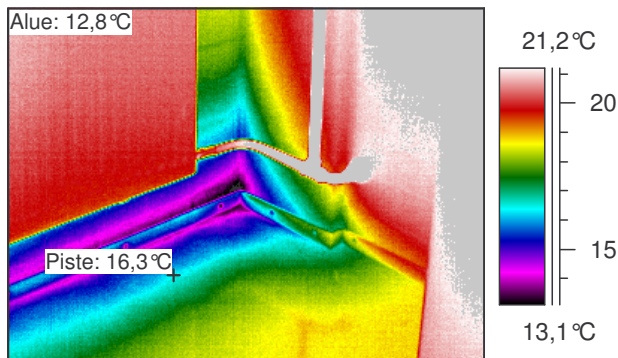
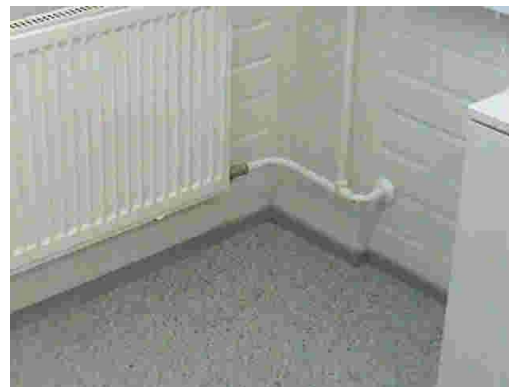
Ruusuvuoren koulu
14.3.2006
Opetustila 2.070

Mittauspiste 1	16,3°C
Mittausalue min	12,8°C
Mittausalue max	25,5°C

Laskettu lämpötilaindeksi mitatusta minimilämpötilasta	68
--------------------------------------------------------	----

Laskettu lämpötilaindeksi mitatusta pistelämpötilasta	80
-------------------------------------------------------	----

Ilmavuotoa tai rakenteellista kylmäsiltaa lattian rajassa.

3 (varmuuden vuoksi hyvä tarkistaa lattia raja pintakosteusilmalämpömittarilla)
