## Kuntoarvio Start

**Fridhem**  
Sahamäenkaari 1  
01360 Vantaa

Tarkastuspäivä 1.11.2012

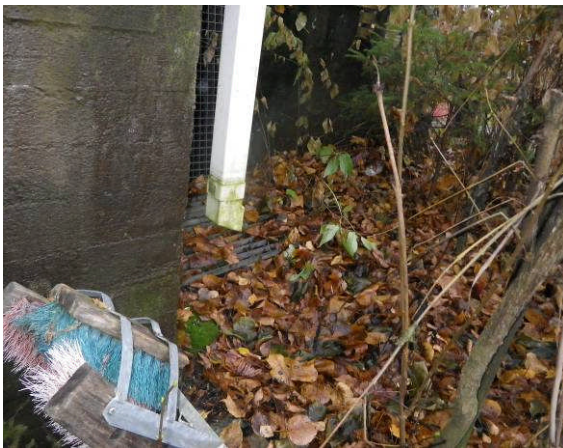
*Sadevedet johdettu vierelle.*

- Sade- ja kattovesien poisjohtamisen parantaminen.
- Perusmuurin vedeneristyksen asentamista.
- Salaojien asentamista/kanaalilouhintaa.
- Kasvillisuuden poistamista rakennuksen viereltä/rakenteiden pinnoilta.

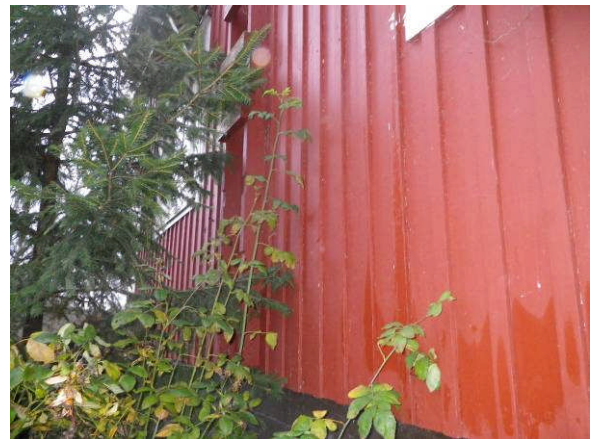
*Kasvillisuutta kiinni ulkoseinissä.*

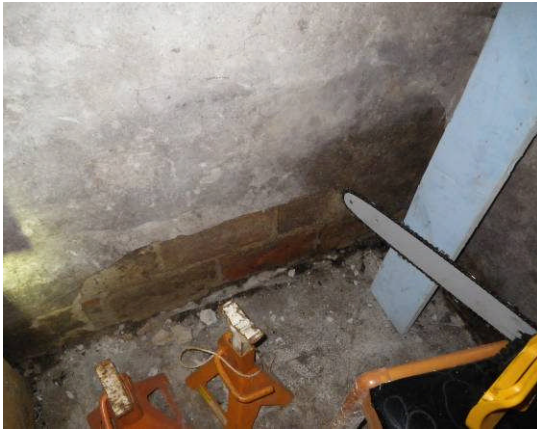
Kellarin pesuhuoneen osalla on maanvastaista puukoolattua seinää, jota pidetään riskialttiina rakenteena. Riskinä kyseisessä rakenteessa on maaperän kosteus, jos se pääsee tunkeutumaan verhousrakenteeseen, voi se pidemmällä aikavälillä aiheuttaa mikrobikasvustoa tai rakenteellisia vaurioita, jotka vaativat korjausta, ( ks. Asumisterveysohje). Pinnoilta mitattiin kohollaan olevia arvoja koko maanvastaisen seinän osalla. Osalla kellaria sisäpinnassa on tiilimuuraus, joka on paikoin vaurioitunut.

*Kellarin maanvastaisten seinien vaurioita.*

- Suositellaan julkisivun uusimisen yhteydessä rungon kunnan tutkimista ja tarvittaessa korjaamista.
- Kellarin maanvastaisten seinien kunnan tutkiminen ja tarvittaessa korjaaminen.
- Kellarin tiilimuurauksen korjaaminen.

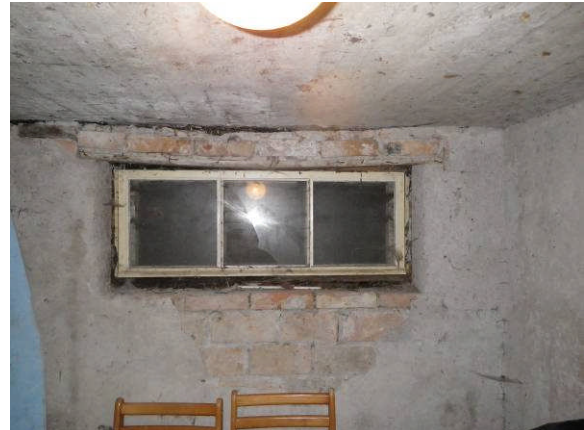
*Tiiliverhouksen romahtamista..*

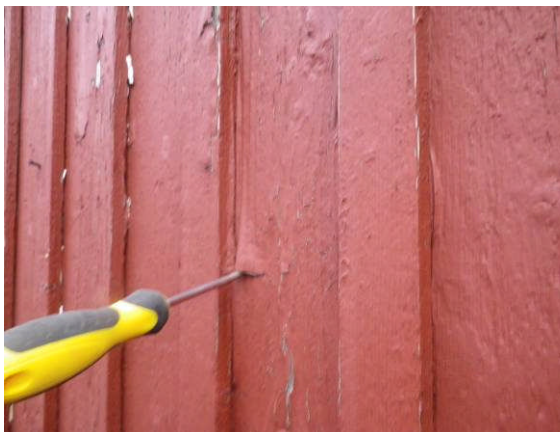
Rakennuksen ulkoseinät ovat alimman kerroksen osalla kiviainesrakenteinen ja muiden kerroksien osalla puurakenteinen. Puurunkoisen osan julkisivuverhouksen takana ei ole tuuletusrakoa, tätä pidetään riskialttiina rakenteena. Rakenteen kuntoa ei pintapuolisella tarkastuksella voida riittävän kattavasti selvittää. Kokemuksen mukaan sisäilman kosteus voi tiivistyä haitallisessa määrin tiiviin pinnoitteen alle aiheuttaen rakenteisiin vaurioita. Verhouksen pinnoite on hieman hilseillyt ja alaosassa havaittiin paikoin pehmenemää pistopiikillä.

*Julkisivun pehmentynyttä kohtaa.*

- Julkisivuverhouksen uusiminen ja samalla taustarakenteiden kunnan tutkiminen ja tarvittaessa korjaaminen.
- Parvekkeelle kulku tulee estää kunnes parvekkeen rakenteet on uusittu ja kaiteet tehty vastaamaan asetuksia.

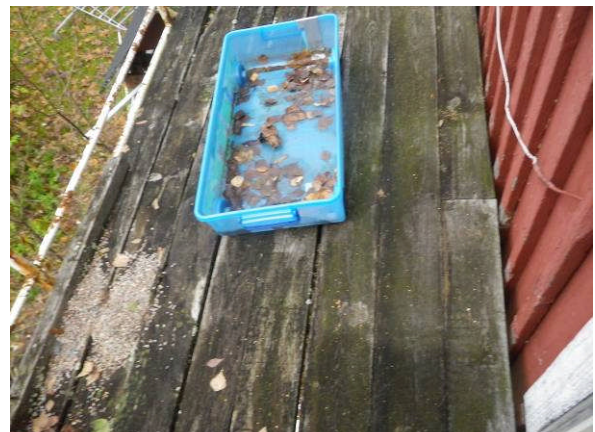
Parvekkeen rakenteet puurakenteet ovat vaurioituneet, eivätkä täytä kaiteille asetettuja vaatimuksia ja aiheuttavat käyttöturvallisuus riskin.

*Parvekkeen rakenteita.*
**Toimenpide-ehdotukset:**

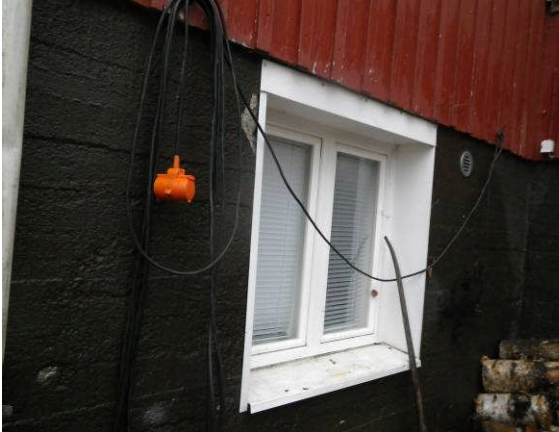
Ikkunarakenteet ovat vaihtelevasti joko avattavia puu-alumiini-ikkunoita tai alkuperäisiä (osa kellarista ja eteinen) puuikkunoita. Uusitut ikkunat ovat hyvässä kunnossa, alkuperäiset ikkunat ovat heikossa kunnossa. Uusien ikkunoiden osalla alumiini antaa myös jatkoa ajatellen hyvän sääsuojan ulkopuolisille rasituksille.

Uusittua ikkunaa

- Kellarin ovi ja alkuperäiset ikkunat suositellaan uusittaviksi.
- Ikkunoille ja oville suoritetaan huoltotoimenpiteitä tarpeen mukaan

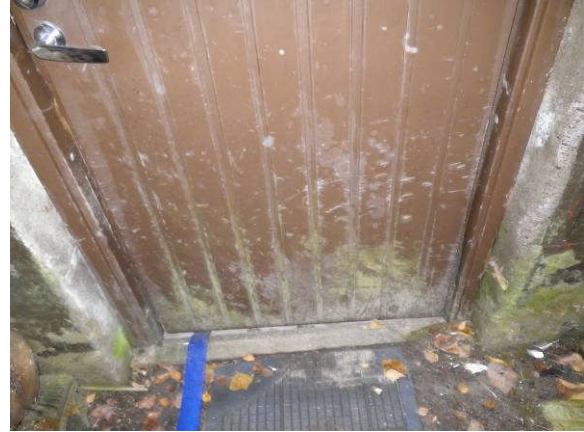
Ovirakenteet ovat kellarin ovea lukuun ottamatta hyvässä kunnossa.

Kellarin ovea.

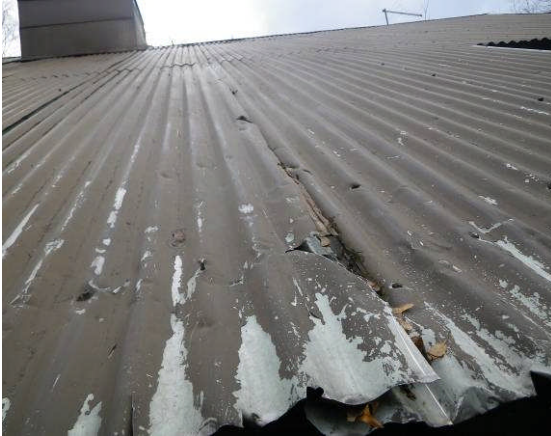
Kattotyyppinä on harjakatto ja vesikatteena on maalattu profiilipeltikate. Vesikate on vaurioitunut, maalipinnat ovat paikoin irronneet näillä osin paikoin ruostetta ja kätteessa havaittiin paikoin reikiä alusrakenteisiin. Kiinnitysnauloja on noussut irti ja niistä on hävinnyt tiivisteitä, kohdat ovat epätiiviyyspaikkoja josta kosteus voi päästä alusrakenteeseen. Katovesien poisohjaus on puutteellinen osa räystäistä on irronnut ja osan kaato on väärään suuntaan. Vesikate on heikossa kunnossa ja tekninen käyttöikä on saavutettu.

*Kattoa.*

- Vesikate tulee uusita samalla tulee yläpohjarakenteiden kunto tutkia ja yläpohjarakenteen tuuletus varmistaa.
- Kattoturvatuotteet tulee asentaa viimeistään vesikattoremontin yhteydessä.

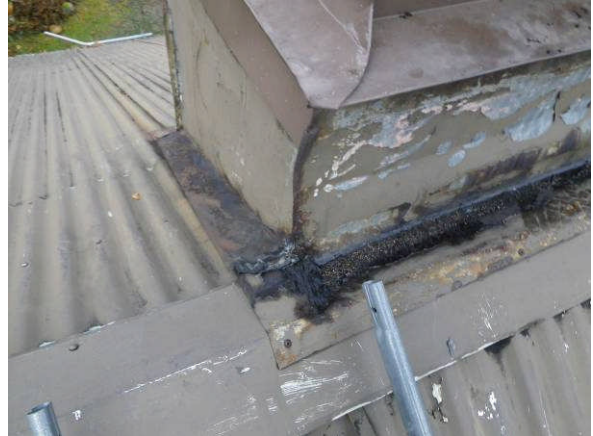
*Piipunviertä.*

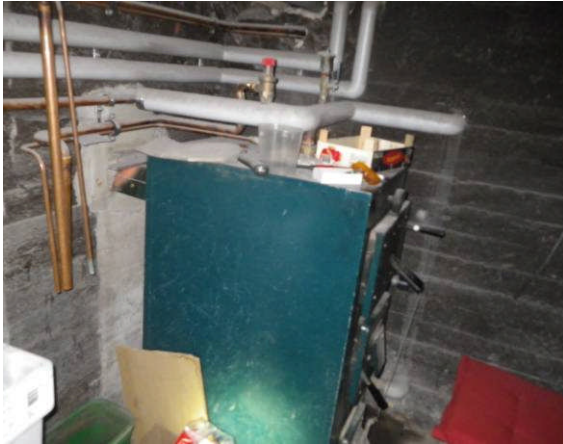
Kohteessa on vesikiertoinen lämmitysjärjestelmä. Lämpö tuotetaan joko varaajan sähkövastuksilla tai puukattilalla, asujan kertoman mukaan lämmitys on hoidettu pääosin puulämmityksellä. Varaaja on vuodelta 2001, kattilan ikä ei varmistunut. Kattilan tekninen käyttöikä on noin 30 vuotta. Putkia ja pattereita on uusittu paikoin. Näkyvillä osin lämmitysjärjestelmän osat ovat tyydyttävässä kunnossa.

*Kattilaa.*

- Suositellaan selvittämään miltä osin järjestelmää on uusittu ja varautumaan alkuperäisten osien uusimiseen.
- PTS jaksolla on varauduttava vanhojen pattereiden, putkiston ja puulämmityskattilan uusintaan tai lämmöntuotannon uusimiseen (esimerkiksi liityntä kaukolämpöön).

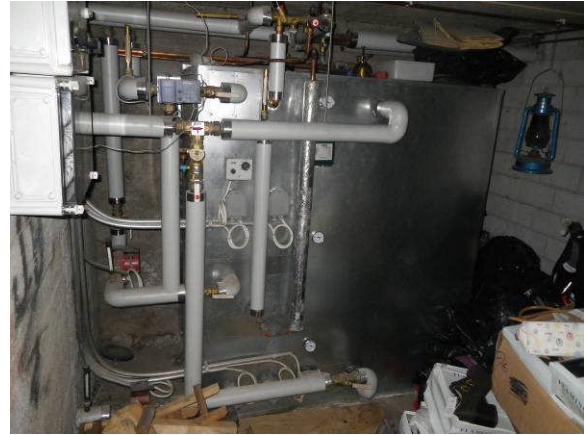
*Varaajaa*

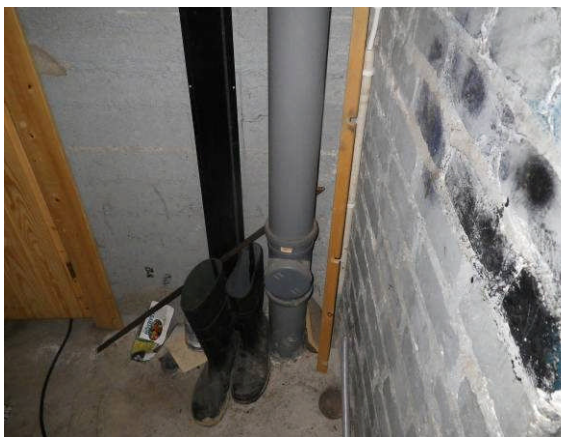
*Uusittua viemäriä.*

- Suositellaan selvittämään onko vesi- ja viemärijärjestelmässä jäljellä alkuperäisiä tai vanhoja osia ja niiden uusimista tarvittaessa.
- Viemärit voidaan tarvittaessa painehuuhdella, mikäli niissä havaitaan tukoksia.

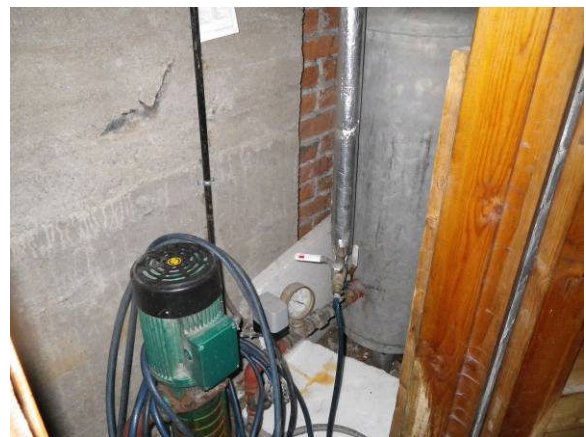
*Pumpua*

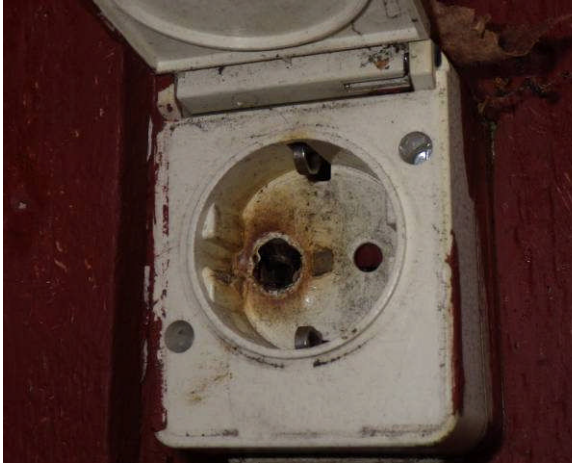
*Rikkoutunut ulkopistorasia tulee uusia.*

- Rikkoutunut ulkopistorasia tulee uusia
- Parvekkeen vauriot

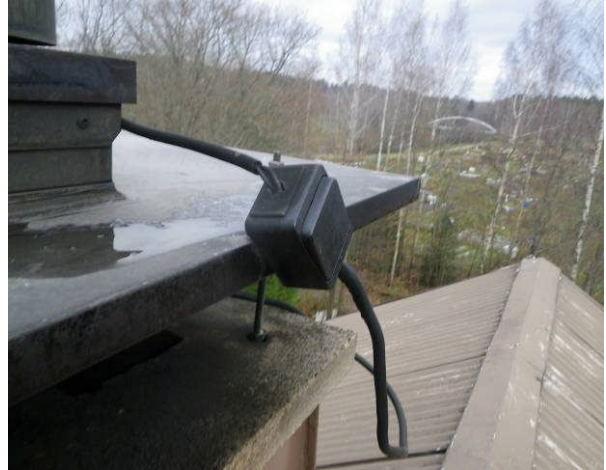
*Epätiivistä rasiaa ja riittämäröntä kiinitystä*

- Normaalit huolto- ja kunnossapitotyöt
- Sähkökeskuksen uusiminen
- Alkuperäisten johdotusten ja kalusteiden uusiminen
- Alkuperäisten valaisinten uusiminen
