KOSTEUSVAURIOKARTOITUS JA PINTAKOSTEUSMITTAUKSET

Saturnuksen päiväkoti

Kaakkoisväylä 8
01480 VANTAA

ASB-YHTIÖT,
ASB-Consult Oy Ab, Helsinki

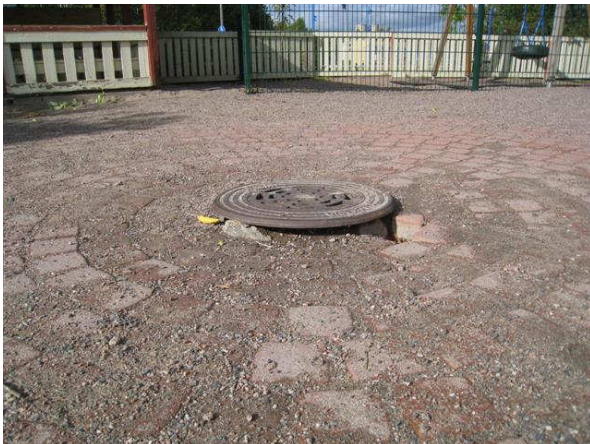
Päärakennus on rakennettu siten, että se on rakennetun kumpareen päällä, joten pintakallistukset on ollut helppo toteuttaa ja ne ovatkin yleensä riittävät. Pihalla on nurmi- aluetta ja leikkialueella hiekkapinnat, kulkutiet ovat asfalttia. Rakennuksen vierellä on kenttäkiveystä (mukulakivi + kivituhkamurske), asfalttia, sepeliä ja betonikiveystä (kuvat 1-4). Kattosadevedet on johdettu muovisiin rännikaivoihin, joissa on valurautarilität (kuva 4). Kaivojen kunto vaikutti hyvältä. Rännikaivot vaikuttivat jälkeensä asennetuilta. Rakennuksen lähellä ja leikkialueella on muutama sadevesikaivo. Leikkialueella osa **kansia on vaarallisesti ympäröivää maanpintaa ylempänä** (kuva 3).

Kuva 3 Vaarallisen ylhäällä oleva sadevesikaivon kansi leikkipihalla.

Salaojien kunto ja toimivuus tarkastetaan etsimällä kaivot, puhdistamalla salaojat sekä tekemällä huuhtelukoe. Mikäli ongelmia ilmenee, varaudutaan salaojat korjaamaan tai uusimaan kokonaan jolloin samalla tehdään sokkelin kosteussuojaus, sekä uusitaan sokkelivierien pintarakenteet. Pihan sadevesikaivojen kannet korjataan sopivaan tasoon.

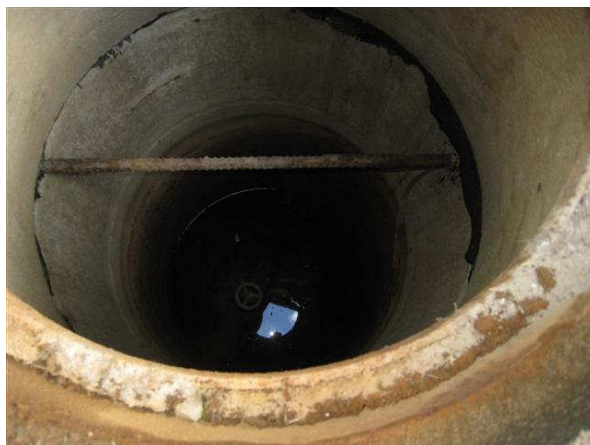
Salaojista saatiin vain yksi havainto tilan 11/ leikki- ja lepo huone kulmalla, jossa on perusvesikaivo ja padotusventtiili (kuva 5). Vesipinta oli arviolta n. 1,5 metriä maanpintaa alempana. Betonirengaskaivoon tulee nk. tuplaputkena 2 keltaista peltosalaojaputkea, joissa oli päissä **juurikasvua ja hiekkaa tv. sisällä, joten putket ovat käytännössä tukossa** (kuva 6). Putkien juoksupinta on n. 1,45 metriä maanpinnasta. Alustatilan pintaan nähden perusvesikaivon vesipinta oli hieman alustatilan maapohjaa syvemmällä.

Kuva 5 Perusvesikaivo, jossa pohjalla on venttiili sadevesiviemärissä.

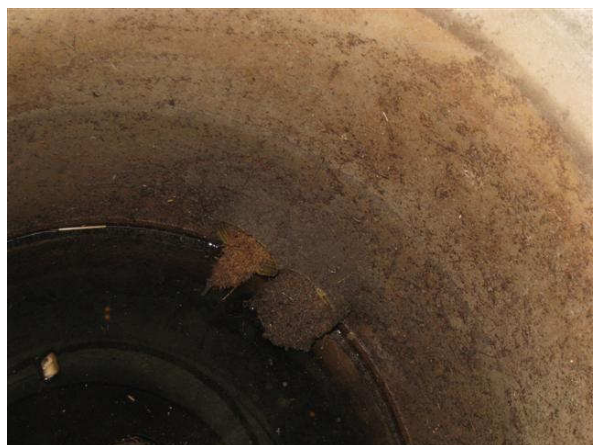
Kuva 6 Perusvesikaivoon tulevat vanhat keltaiset peltosalaojaputket ovat tukossa.

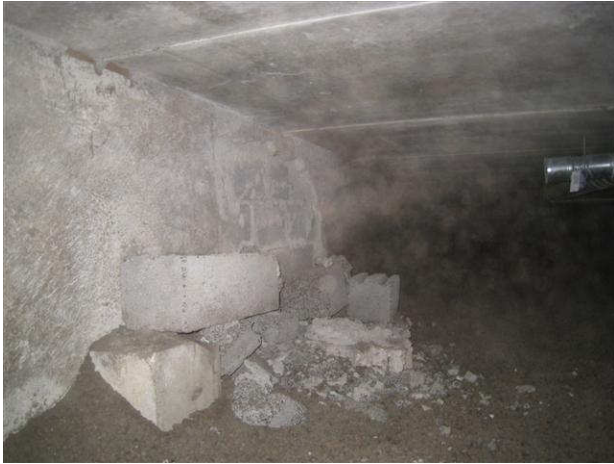
Päärakennus on lupapiirustusten mukaan perustettu lyöntipaalujen varaan. Perusanturat on tehty paikalla valuna teräsbetonista. Perusmuurit ovat syrjällään olevia ontelolaattoja (kuva 7). Niiden varaan on muurattu kevytsoraharkoista sokkelit, jotka on pinnoitettu laastilla harjaamalla ja maalattu (kuva 8). Sokkeleissa ja alustatilassa ei havaittu merkkejä perustusten liikkumisesta, jokunen ohut halkeama havaittiin. **Sokkelien korkeus on n. 40 cm ja ne muodostavat nk. valesokkelin. Ulkoseinien puurunko lähtee lattiapintaa alemmaa ontelolaattojen yläpinnan tasosta. Ulkoseinärungon alapinnan korkeusasema on lähellä maan pintaa.** Ulkoseinärungon alaosan kunnosta ei saatu käsitystä.

Kuva 7 Päärakennuksen perusmuurit on tehty ontelolaatoista paaluanturoiden varaan. Alapohja on ontelolaatoista.

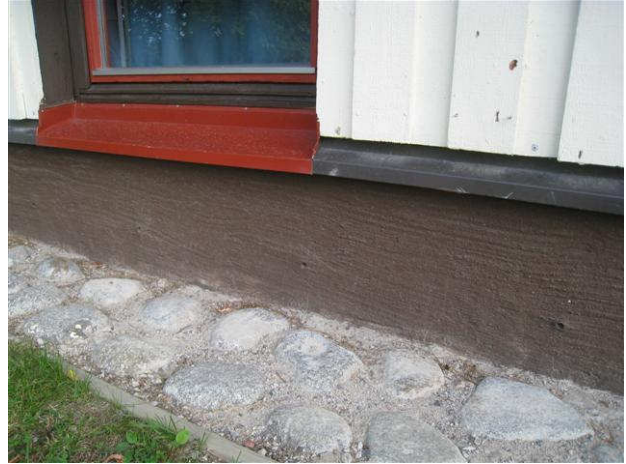
Perusmuuri pääsee tuulettumaan alustatilaan päin. Sokkelissa on tilojen 09 ja 11 kohdalla n. 30 cm sokkelista alaspäin Ø 10 mm reikiä n. 80 cm metrin välein, jotka voivat liittyä tuuletukseen (kuva 8). **Sokkelia vasten ei havaittu sokkelilevyä tv. kosteus-suojaa.**

Kuva 8 Perusmuurien varaan on muurattu sokkeli harkoista ja pinnat on slammattu. Kyseessä on valesokkeli.

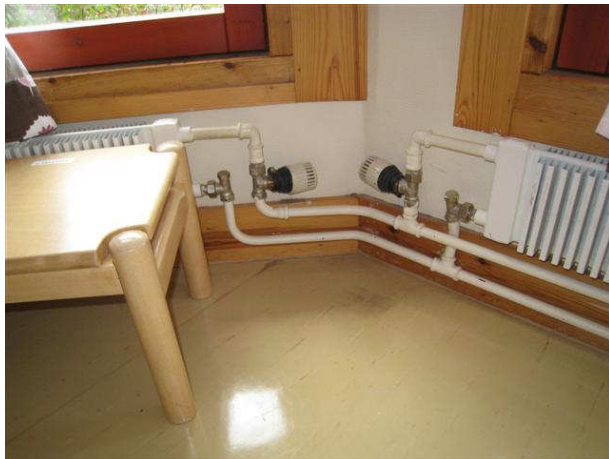
Ulkoseinien alaosa lähtee kantavan ontelolaatan yläpinnasta lattiapintaa alemmaa ja valesokkelin takaa (kuva 9), joten näiltä osin on riskirakenne, ks. kohta Perustukset.

Kuva 9 Ulkoseinän alaosa lähtee suunnitelmiin mukaan lattiapintaa alemmaksi.

Ulkoseinäverhouksen pikkuviat korjataan. **Ulkoseinien alaosien kunto tarkistetaan kosteusmittauksin ja rakenneavauksin.** Erityisesti tarkistetaan tilanne toimisto 31 osalta.

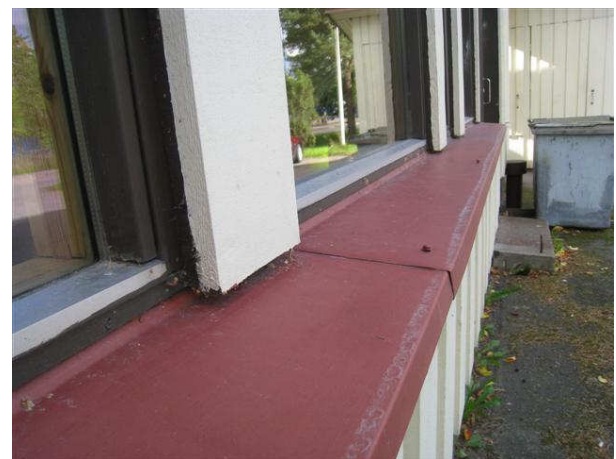
Ikkunoiden vesipellitykset ovat hyvin loivat eikä jatkoksissa ole hakasaumaa, joten pellitysten liittymistä voi päästä vettä (kuva 10). Ikkunoiden pieliliittymissä on rakoja, joista voi päästä vesi.

Kuva 10 Ikkunoiden vesipellitukset ovat loivia.

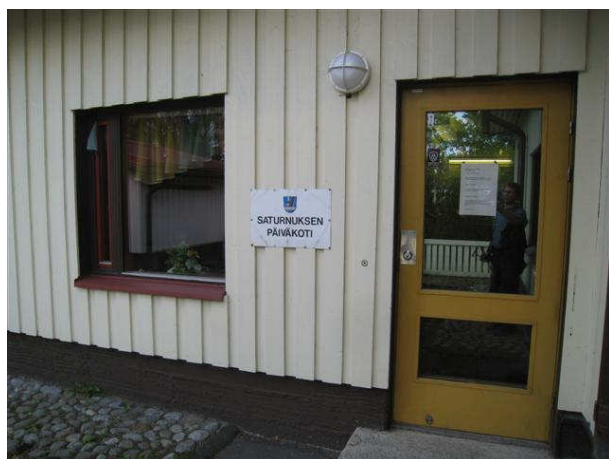
Kuva 11 Toimistotilan 31 kohdalla epäillään olevan ongelmia. ikkunan vesipellin alusta tarkastettiin, ks. kuva 12.

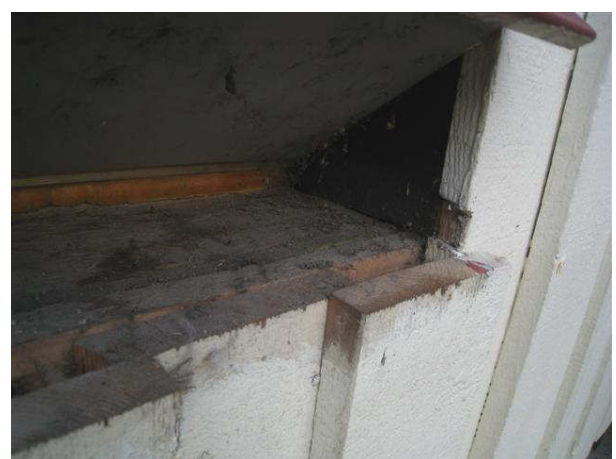
Toimistossa 31 työskentelevä henkilö valitti kärsivänsä ärsytysoireista ja valitti sisäilman laatua huonoksi. Tämän takia tutkittiin tilan 31 ikkunan vesipellin alta rakenteen kuntoa. **Vesipeltiä raotettaessa havaittiin selvä homeen haju. Vesipellin alla puu on tummunut ja haju tuntui lähtevän siitä** (kuva 12). Ikkunaliittymän rakojen kautta voi olla yhteys sisätilaan. Täyttä varmuutta asiasta ei saatu. Mahdollista on, että homehaju nousee syvemmältä seinän alaosalta.

Kuva 12 Toimistotilan 31 vesipellin alta tuli vahva homehaju, puu on hieman tummunut.

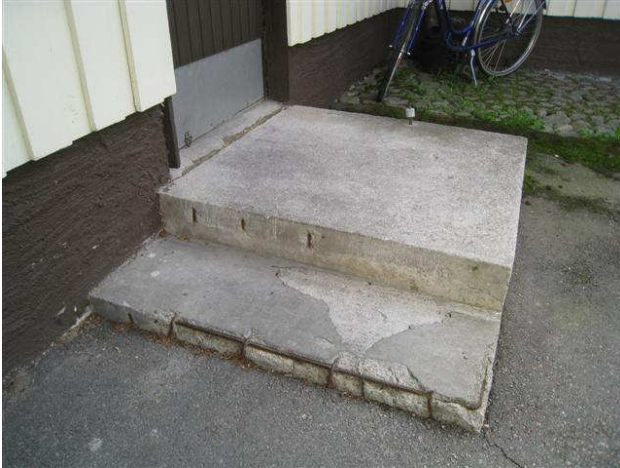
Rakennuksen vierellä on vettä läpäisevä sepelikaista tai kenttäkiveys, siltä osin, kun ei ole asfalttia tai betonikiveystä. Rakennuksen ympärillä on henkilökunnan mukaan tehty sepelöintiä yms. kunnostusta hiljakkoin, mutta tarkkaa käsitystä kunnostuksesta ei saatu. Käytävissä ei ollut tietoa, onko perusmuurin viereen tehty pystysalaojat esim. sepelillä. Sisäänkäyntien **betonitasoissa on pakkasrapautumia ja esiin tulleita rakeneräksiä** (kuva13).

Kuva 13 Huoltoportin betonitaso on pakkasra-pautunut ja teräksiä on jo esillä.

Sisäänkäyntitason betonirakenteiden vauriot korjataan betoninkorjausmenetelmin, sa-moin sokkelin pintaviat.

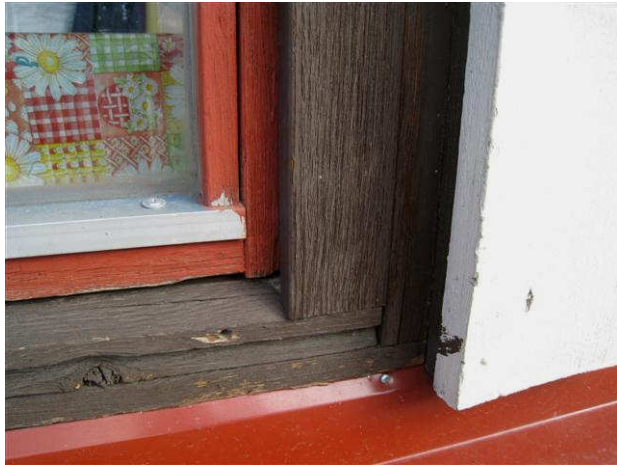
Kuva 15 Ikkunoiden ulkopintojen halkeilua ja huonoja liittymiä.

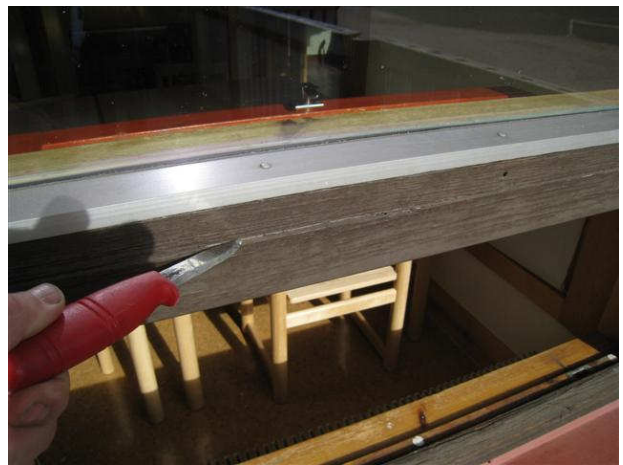
Ikkunat ovat pääosin puurakenteisia kiinteitä 2-kertaisia umpiolasi-ikkunoita, joissa on myös avattavia tuuletusikkunoita (kuva 14). **Puuikkunoiden ulkopinnoilla alaosat ovat kuluneet ja niissä on vesijälkiä, halkeilua ja alkavaa pintalahoa** (kuva 15). **Ikkunoiden rakenne on altis kosteusvaurioitumaan, sillä ikkunoissa on runsaasti liittyviä ja rakoja, joista viisto sadevesi pääsee** (kuva 16).

Kuva 16 Ikkunakarmien liitos ei ole tiivis.

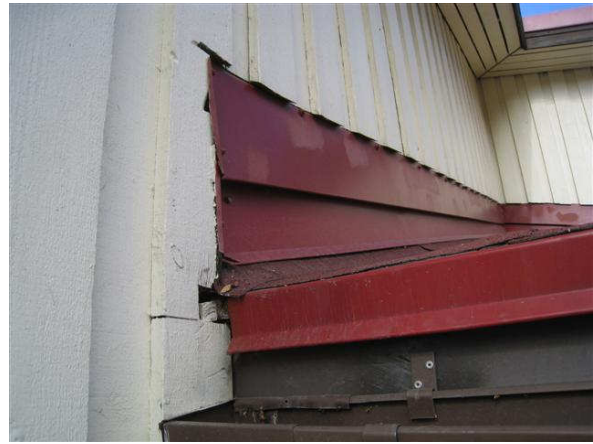
Kuva 20 Huono liittymä katoksen ja ulkoseinän liittymässä wc-pesuh. 39 kohdalla.

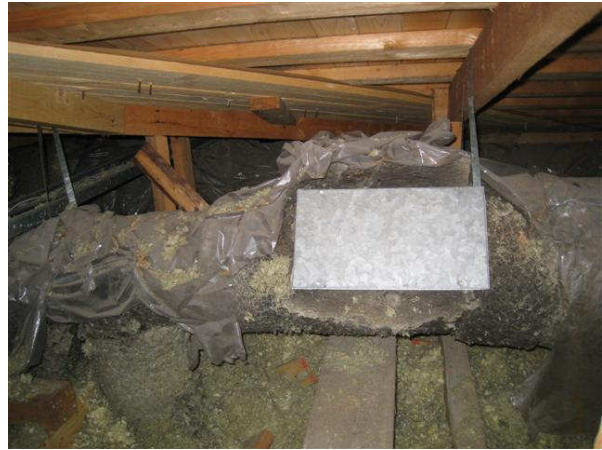
Yläpohjaontelossa on eristetilan yläpuolella IV-kanavia, joiden teräsverkkovahvisteisis-
sa lämpöeristeissä on vanhoja tummumia. Eristeitä on suojattu kevyesti muovikalvolla
(kuva 22).

Kuva 22 Jiiritaitteen alla olevaa tummunutta IV-kanavan villaeristettä.

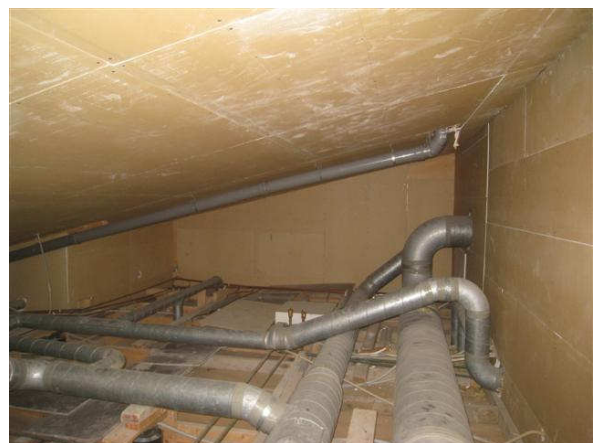
Kylmästä yläpohjaontelosta on useita kulkuluukkuja alakattojen yläpuolella oleviin
asennusonteloihin, joita on 4 kpl, joissa on IV-kanavia ja putkivetoja (kuva 24). Yksi
luukuista oli jäänyt auki. Ontelotilat sijaitsevat wc- ja pesuhuoneiden yläpuolella. Onte-
lojen kohdalla on viisto yläpohjarakenne, jossa on eristeet ja alapinnassa höyrynsulku ja
kipsilevy. Kylmän yläpohjaontelon ja asennusontelon väliin on tehty lämpöeristetty väli-
seinä, jossa on kulkuluukku. **Muutamassa kohdissa oli epätiivittä läpivientejä yläpoh-
jan läpi, jossa sekä eristys että höyrynsulku olivat huonosti. Näiltä kohdista pääsee
lämpöenergiaa ja vesihöyryä** (kuva 25).

Kuva 24 Asennusontelo wc-pesuhuonetilosten yläpuolella on pölyinen ja sieltä on useita ilmayhteyksiä sisätiloihin. Kattorakenne on heikko.

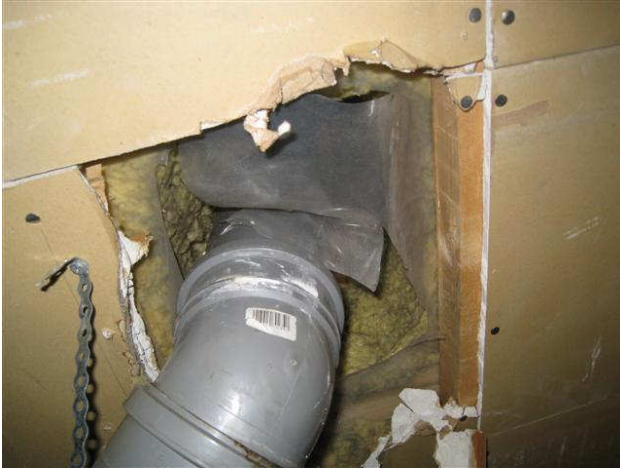
Kuva 25 Asennusontelon yläpohjan huono läpivienti.

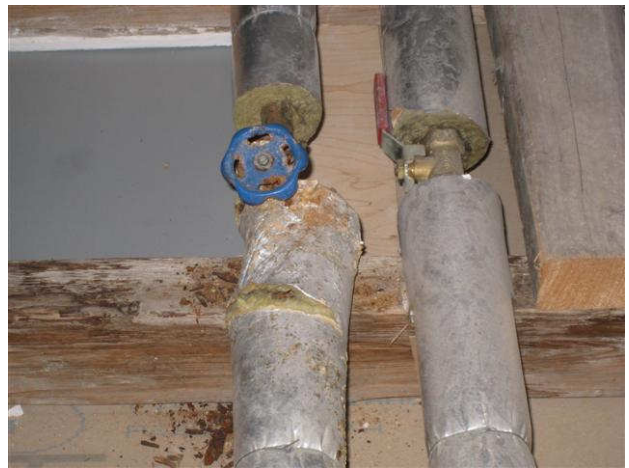
Onteloiden kohdalla ei ole varsinaista lattiaa, vaan heikkoja kulkusiltoja alakattoa kan-
nattelevien 50x100 soirojen päällä, joten **alakatton läpi on vaara pudota, kantava ra-
kenne voi jopa pettää, sillä ontelon alakatton rakenne on heikko huoltotoimia var-
ten**. Alakatton kohdalla on läpivienteinä valaisimia, sähkörasioita, IV-kanavien asennuk-
sia sekä lämpö- ja käyttövesiputkia, joiden kohdalla **epätiiviyshoitoa pääsee pölyä
ja villakuituja sisätiloihin. Parin ontelon kohdalla todettiin lämpöputkien ventti-
iliittymässä pahoja ruosteaurioita ja tihkuvuotojälkiä** (kuva 26).

Kuva 26 Asennusontelon lämpöputkien ruostejälkiä ja vuotojälkiä.

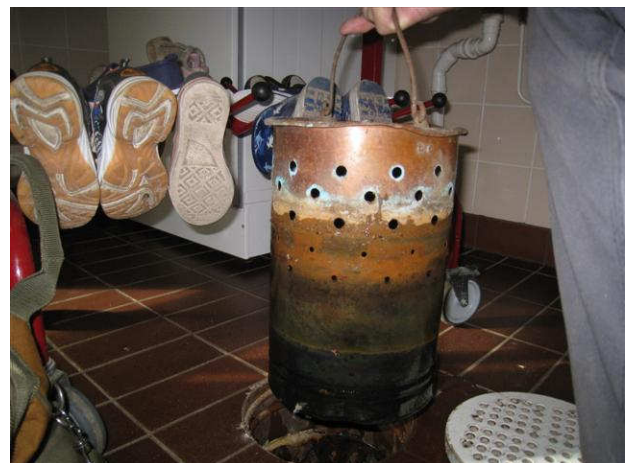
Märkäeteisissä on syvät lattiakaivot, joissa on kuparipeltiä olevat korokerengat. Korokerengas ulottuu lähes laatoituksen yläpintaan. Kaivoliittymän tiiveydestä ei saatu käsitystä. Kaivoissa on n. 30 cm syvä nostettava kuparinen peltiämpäri, jonka yläreunassa on reikiä (kuva 30). Ämpärin tarkoituksena on toimia roskasiivilänä, jotta viemäriin ei pääse roinaa. Tarkastetussa **ämpärissä oli pohjalla n. 15 cm kerros pahanhajuista lietettä, josta levisi hajua eteiseen.** Vaikutti siltä, että ämpäriä ei ollut tyhjennetty pitkään aikaan. Todennäköisesti siivoojat eivät tiedä sakkasiivilästä mitään.

Kuva 30 Märkäeteisten lattiakaivot ovat syviä ja niissä on kuparinen sakkaämpäri. Tämä oli puolillaan pahanhajuista lietettä.

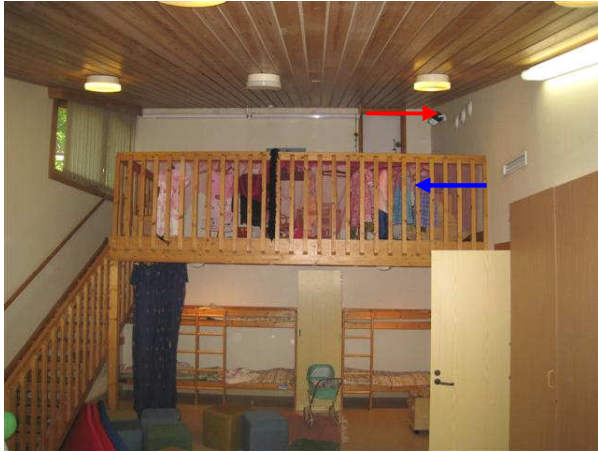
Venttiilien sijoitus ei kaikilta osin vaikuttanut olevan sopiva, jotta huoneilma pääsisi vaihtumaan tasaisesti. Erityisen selvä puute todettiin parven alla olevissa lepo- ja leikkihuoneissa 22 ja 44, joissa ilma ei pääse kunnolla kiertämään (kuva 31).

Kuva 31 Ilmanvaihto ei toimi kunnolla parvien alla.

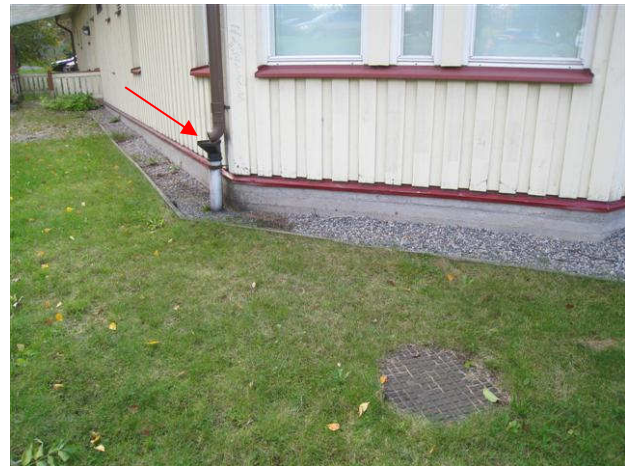
Kattosadevedet on johdettu räystäskouruiin ja syöksytorvin edelleen muovisiin rännivesisuppiloihin, jotka ovat korkealla maasta sokkelin yläpuolella tai normaaleihin maan tasolla oleviin muovikaivoihin (kuva 33). Kattosadevedet on johdettu muoviviemäreihin sadevesiviemäriin. **Osassa rännikaivoja oli sepeliä tv. roinaa ja yksi tukossa**, minkä takia osa vesi on jäljistä päätellen roiskunut yli.

Kuva 34 Salaojan tarkastuskaivo on valurautakannan alla. Kattovedet roiskuaa yli.

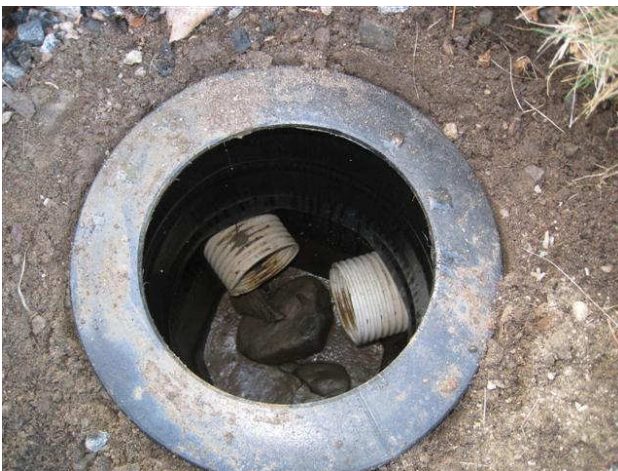
Rakennuksen ympärillä on vaaleata muoviputkesta tehdyt salaojat ja nurkilla olevat tarkastuskaivot ovat muovia. Salaojat ovat n. 40 cm syvyydessä maanpinnasta ja n. 65 cm sokkelista, joten **salaojat ovat matalassa** ja lähellä anturan tasoa (kuva 35).

Kuva 35 Salaojat ovat matalassa.

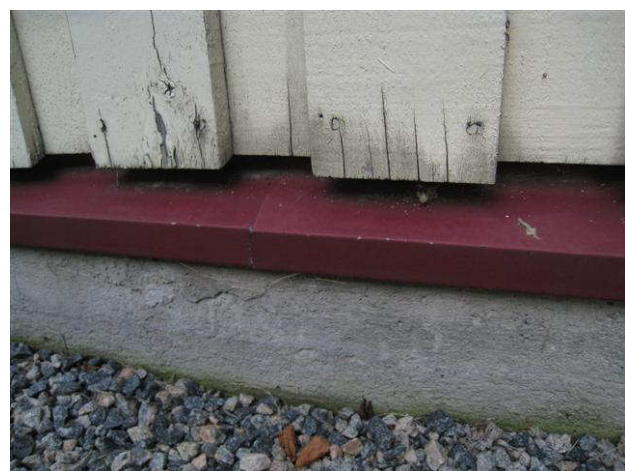
Julkisivulaudoituksen alapääät ovat halkeilleet kosteusliikkumisen takia, koska ilmeisesti lautojen alapäiden maalaus on ollut puutteellinen (kuva 36). **Lisäksi lautoja on kiertynyt alapäistään irti naulauksista.** Seinien nurkkien pystyjiirien kohdalla liittymät eivät ole tiiviit, lisäksi on joitain haljenneita lautoja. Ikkunoiden vesipellitykset ovat hyvin loivat (kuva 40). Sisäänkäyntiä vastapäätä olevalla **pergolarakenne on lahonnut** (kuva 38). Pääsisäänkäynnin kaiteet ovat hyvin kuluneet (kuva 39).

Kuva 36 Lautojen alapäätt ovat kastuneet ja sitten haljenneet.

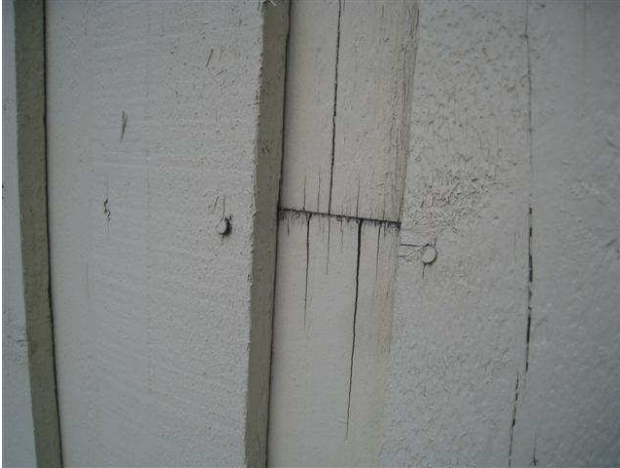
Kuva 37 Haljenneita lautoja ja vettä imeviä liitoksia. Naulaus antaa myöten.

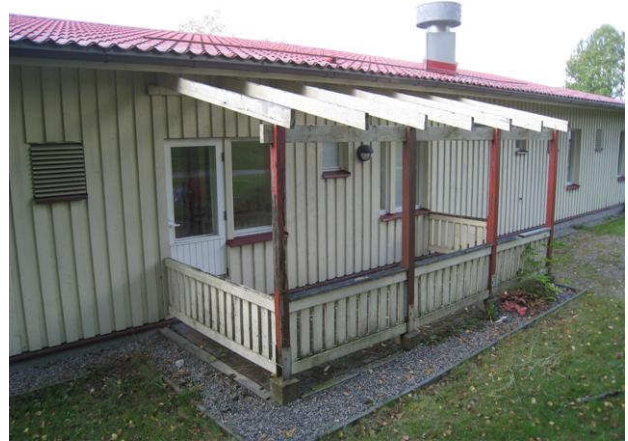
Kuva 38 Huonokuntoinen pergola. Voi harkita käyttötarvetta tai sitten kattaa.

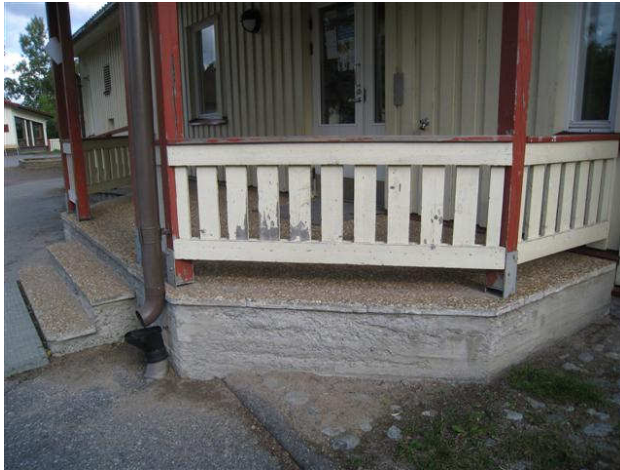
Kuva 39 Sisäänkäynnin betonirakenteissa on korjattavaa, kaide on osin laho.

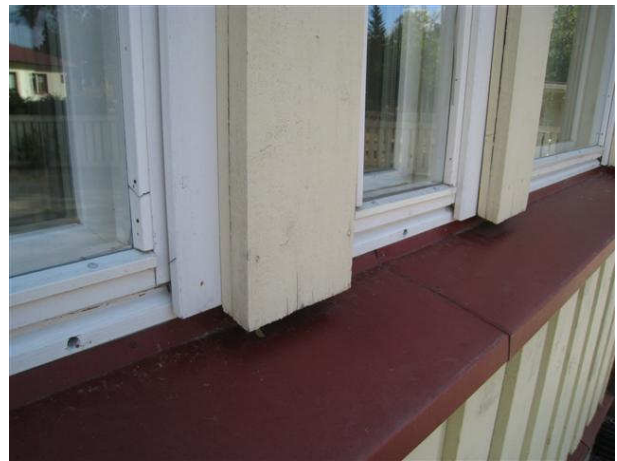
Ikkunat ovat maalattuja MSE -rakenteisia puuikkunoita. Niissä on normaalia kulumista ja säärasitusjälkiä ulkopinnoilla (kuva 40).

Kuva 40 Ikkunoiden kunto on vielä hyvä. Vesipelitykset ovat loivia.

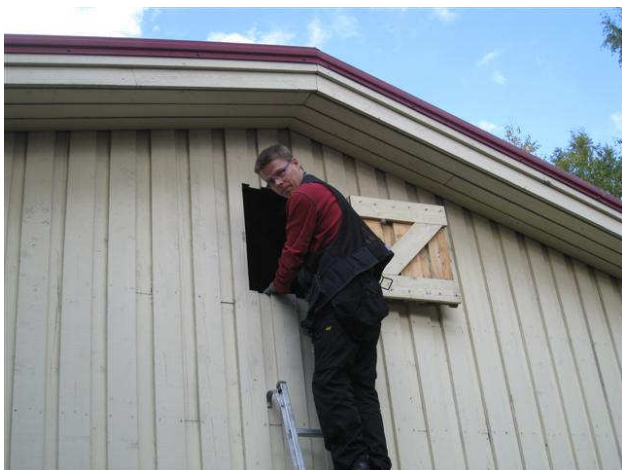
Kuva 41 Yläpohjaanteloon johtava luukku on ahdas.

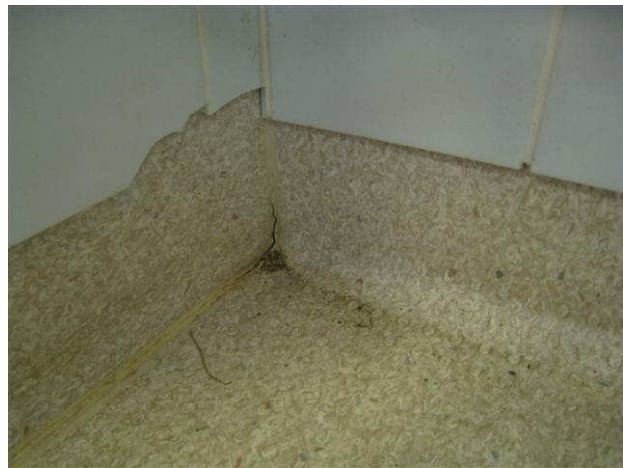
Lisärakennuksen märkätiloiksi luokiteltavia tiloja ovat märkäeteinen ja wc:t, joiden yhteydessä on vesileikki- tai suihkutila, sekä siivouskeskus. Lattioissa on vesieristeenä/ pintamateriaalina hitsattu muovimatto, joka on nostettu seinälle n. 100 mm. Yhden muovimaton nurkkasauma on halki, mistä voi päästä vettä rakenteeseen (44).

Kuva 44 Vesieristeenä toimivan muovimaton saumoja on rikki.
