SATURNUKSEN PÄIVÄKOTI ja LISÄRAKENNUS

ILMANVAIHTOJÄRJESTELMÄN KUNTOTUTKIMUS

vko 27 / 2008
03.07.2008
Vantaan Kaupunki
Per Andersson, 040 5939212

Kuntotutkimuksen suorittajat:
Tekmanni Service Oy

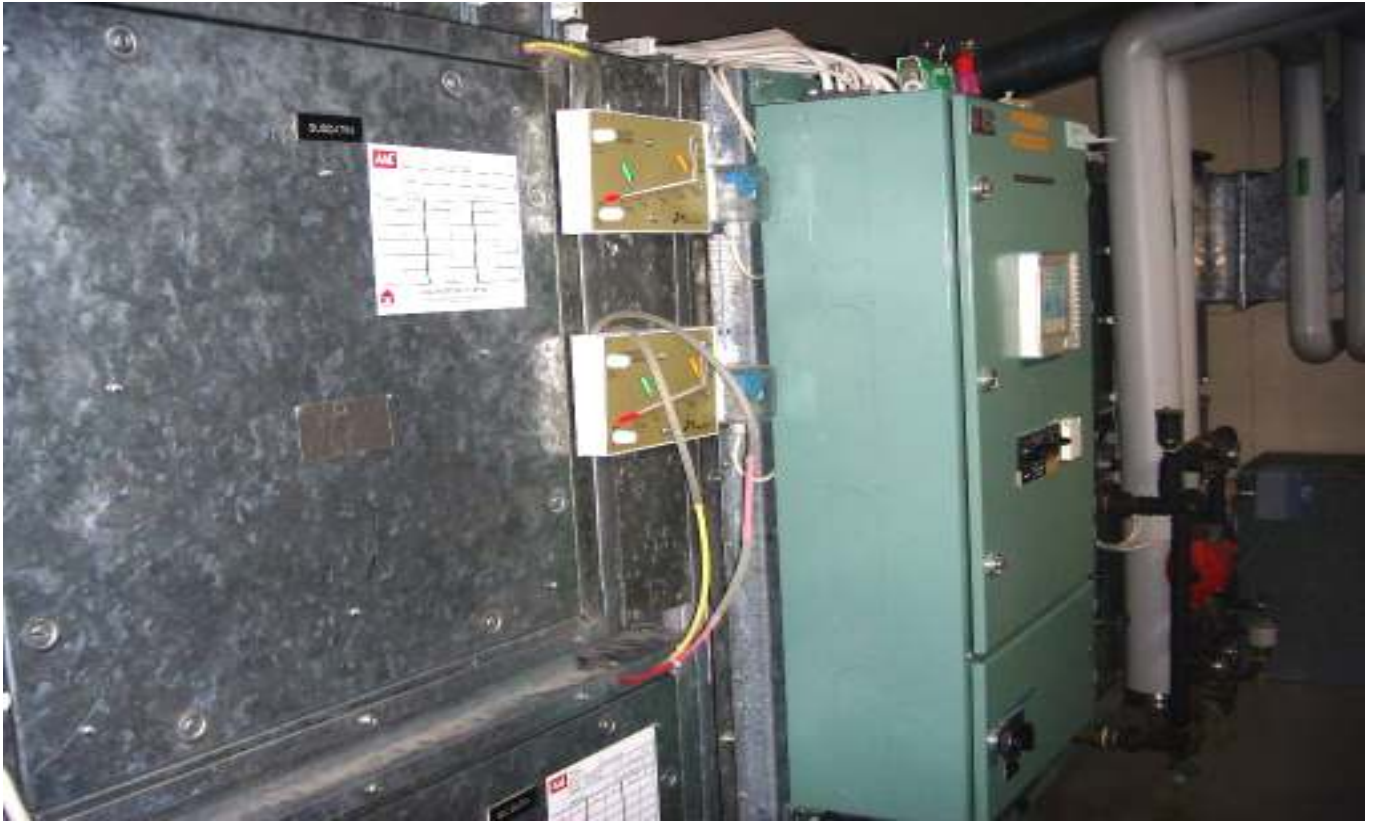
KUVA 1. Yleiskuva päärakennuksen ilmastointikoneesta.

Päärakennuksen ilmastointikone on alkuperäinen Ilmateollisuuden valmistama ns. pakettikone ja se sijaitsee 2 krs IV- konehuoneessa ([kuva 1](#)). Kone on varustettu sulkupellillä, suodatinyksiköllä, LTO- kuutiolla, lämpöpatterilla ja puhallinyksiköllä.

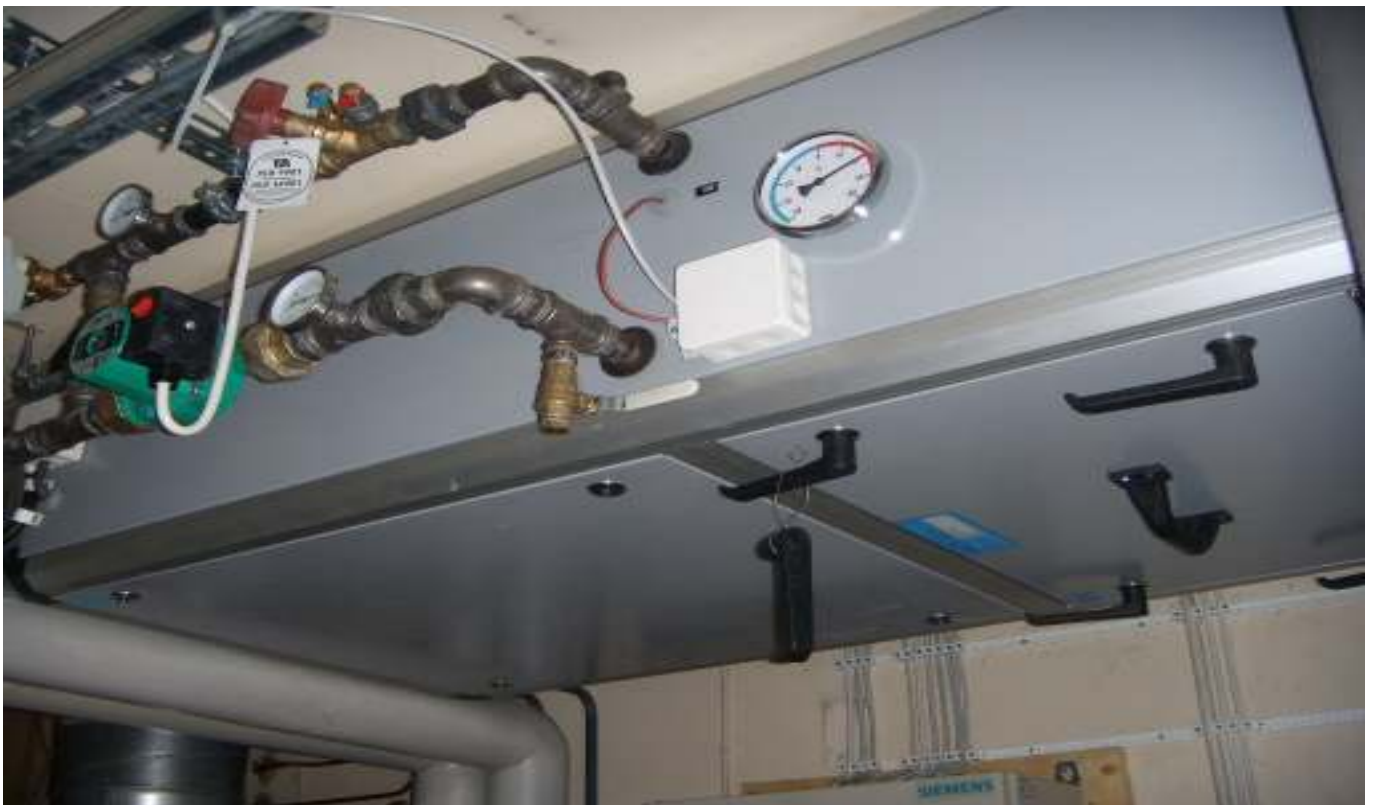
KUVA 2. Yleiskuva päärakennuksen alustatilaa palvelevasta tuloilmakoneesta.

Päiväkodin päärakennuksen alustatilaa palvelee koneellinen tulo- ja poistoilmanvaihtojärjestelmä. Tuloilmakone on AM-airin valmistama ns. pakettikone ja se sijaitsee lämmönjakohuoneessa ([kuva 2](#)). Poistoilmapuhallin on Fläktin valmistama ja se sijaitsee vesikatolla. Koneet olivat silmämääräisen tarkastuksen perusteella kunnossa. Koneiden huolto tulee olla säännöllistä.

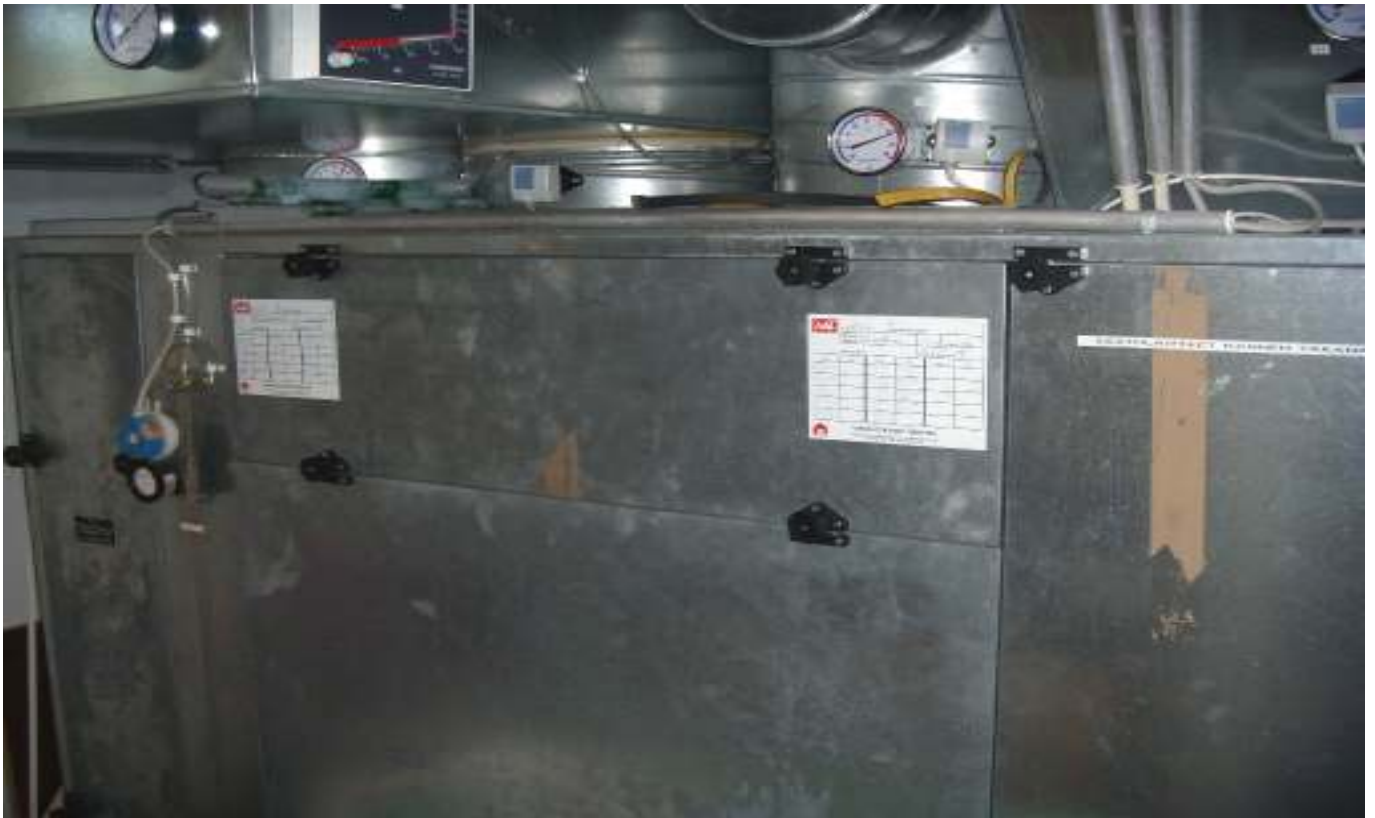
KUVA 3. Yleiskuva lisärakennuksen ilmastointikoneesta.

Lisärakennuksen ilmastointikone on Ilmaterän valmistama ns. pakettikone ja se sijaitsee 1 krs IV- konehuoneessa ([kuva 3](#)). Kone on varustettu sulkupellillä, suodatinyksiköllä, LTO- kuutiolla, lämpöpatterilla ja puhallinyksiköllä.

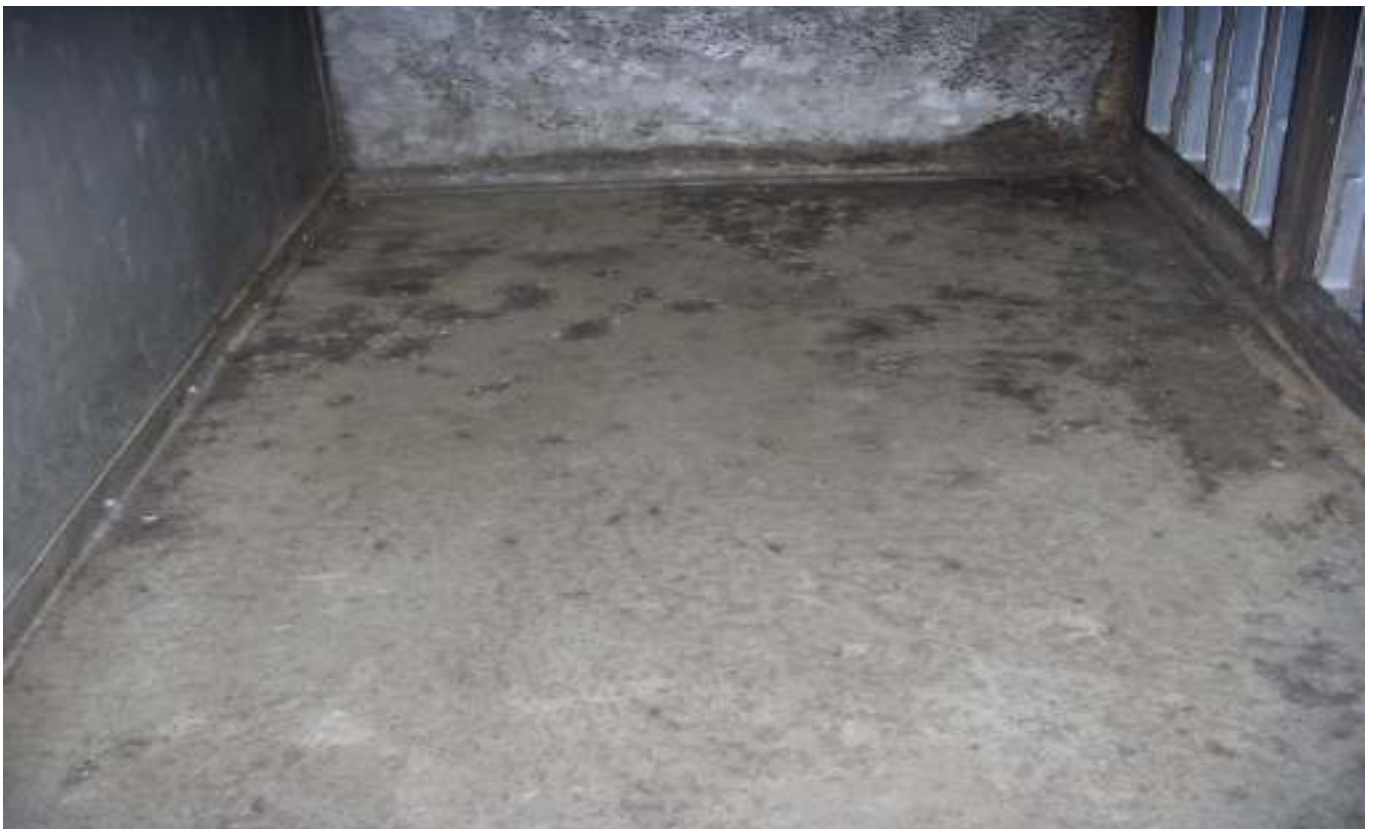
KUVA 4. Yleiskuva tuloilmakammioista.

- Luukkujen tiivisteet ovat osin huonossa kunnossa. *Luukkujen tiivisteitä tulee uusia seuraavan huollon yhteydessä.*
- Tuloilmakammiossa on hieman pölyä, roskaa ja kosteuden jättämiä jälkiä ([kuva 4](#)). *Kammio tulee puhdistaa seuraavan huollon yhteydessä ja raitisilmasäleikön eteen tulisi rakentaa katos.*

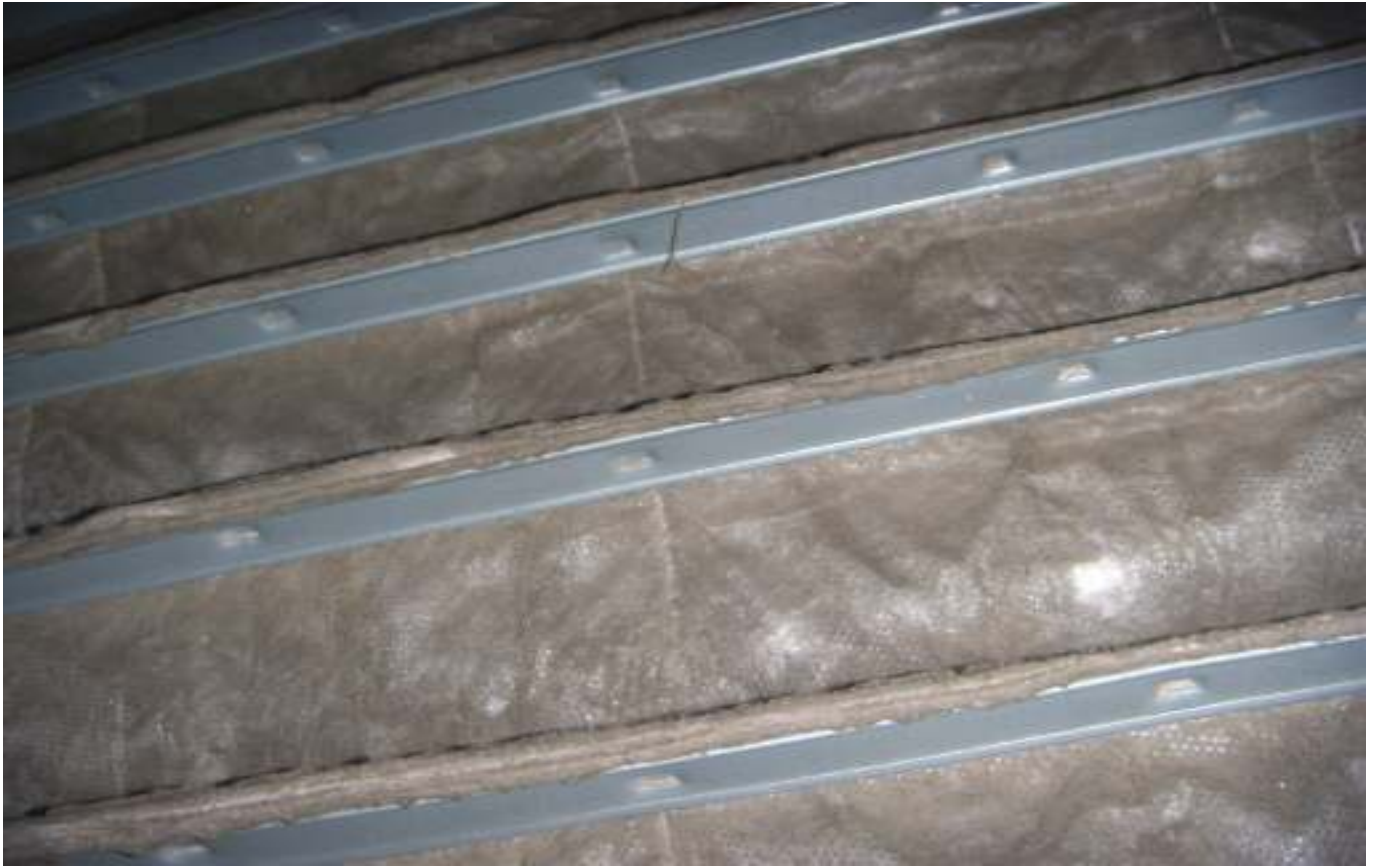
KUVA 5. Yleiskuva tuloilmasuodattimesta.

- Suodattimet ovat hieman pölyiset ([kuva 5](#)). *Suodattimet tulee uusia seuraavan huollon yhteydessä.*
- LTO- kuutio on pölyinen. *LTO- kuutio tulee puhdistaa seuraavan huollon yhteydessä.*

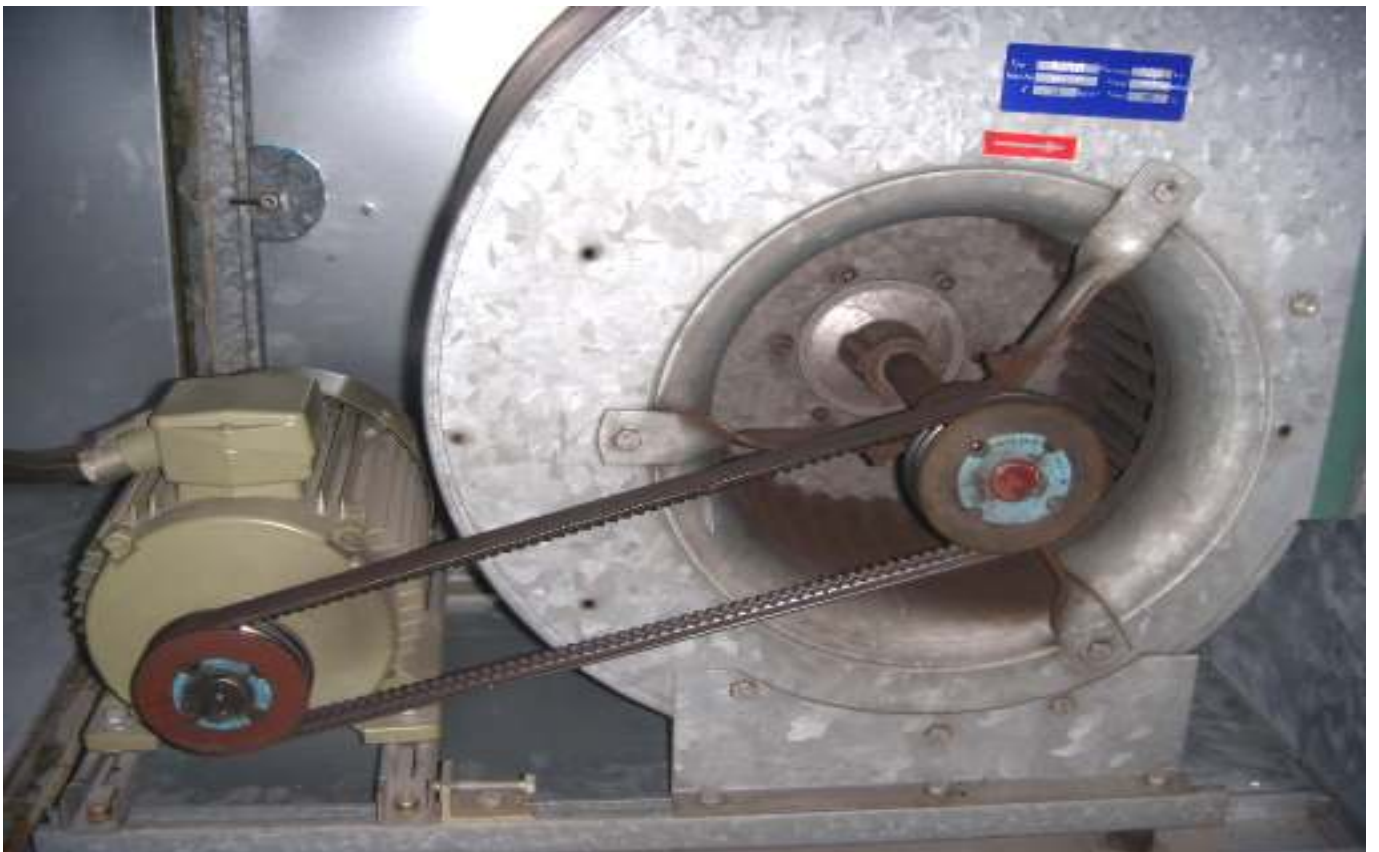
KUVA 6. Yleiskuva tuloilmapuhaltimesta.

- Hihnat ovat kuluneet ([kuva 6](#)). *Hihnat on syytä uusia seuraavan huollon yhteydessä.*
- Puhallin on hieman nokinen ja pölyinen ([kuva 7](#)). *Puhallin tulee puhdistaa seuraavan huollon yhteydessä.*

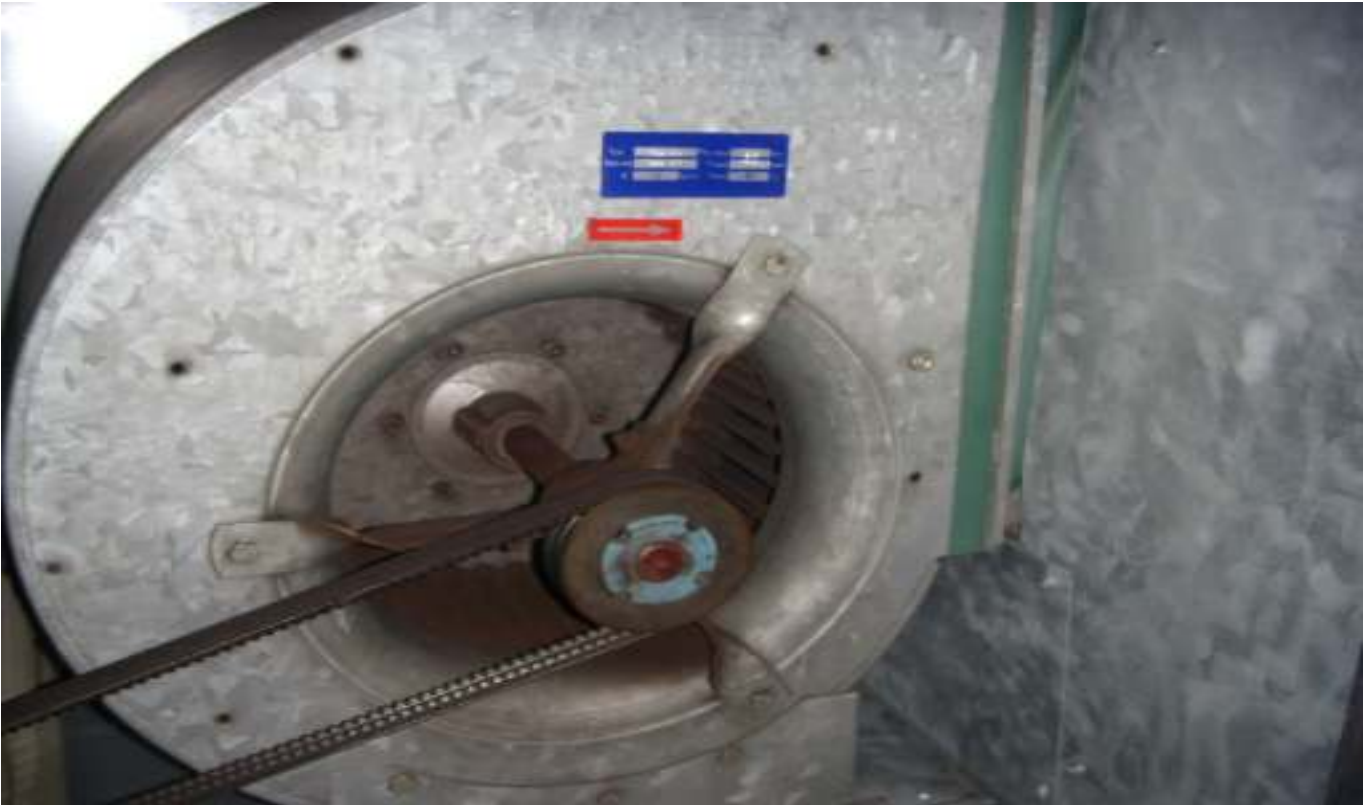
KUVA 7. Tuloilmapuhallin on hieman pölyinen ja nokinen.

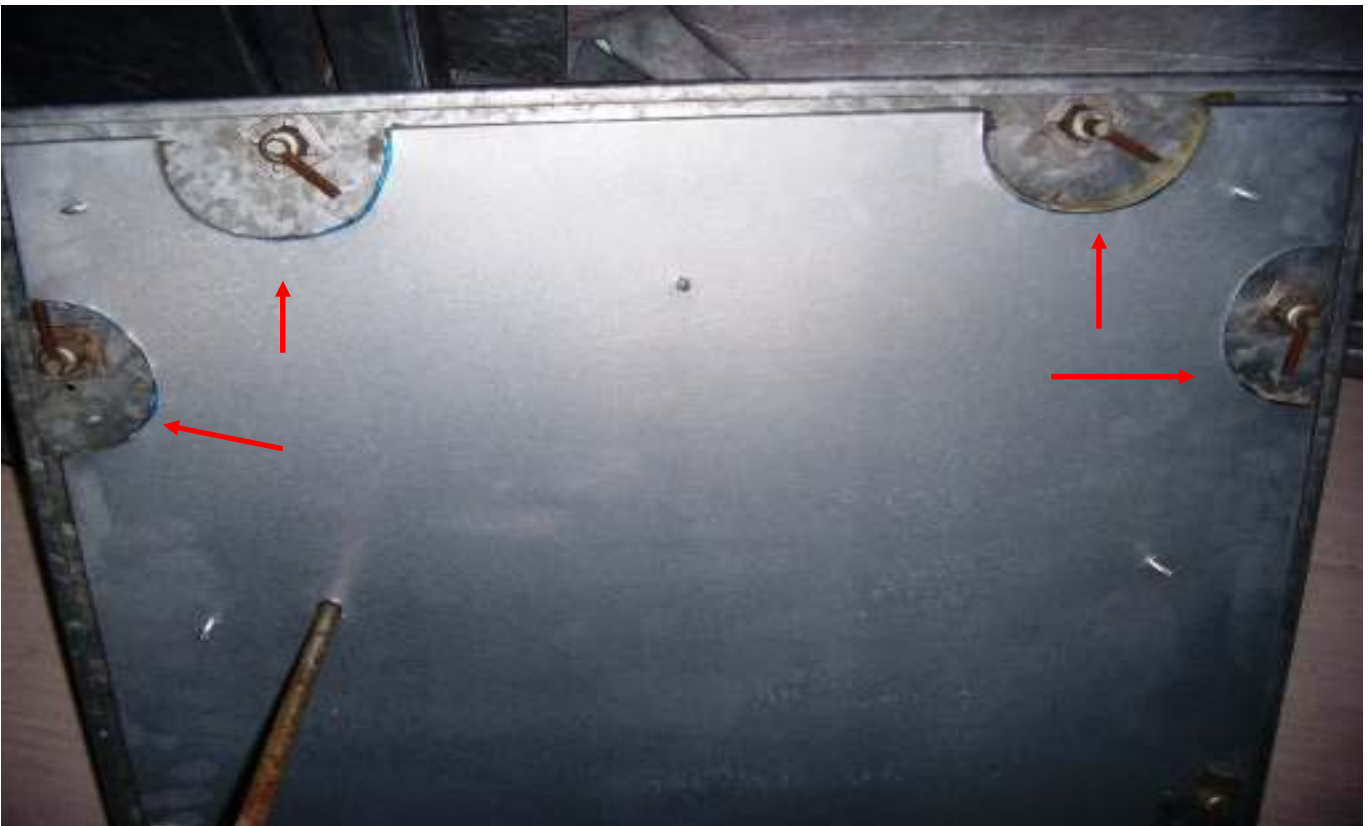
- Tuloilmakoneen kammiot on pellitetty, mutta kammiossa olevat läpiviennit ovat osin tiivistämättä ([kuva 8](#)). *Kammioiden läpiviennit tulee tiivistää koneen huollon yhteydessä.*

KUVA 8. Tuloilmakoneen kammiot on pellitetty, mutta kammiossa olevat läpiviennit ovat osin tiivistämättä.

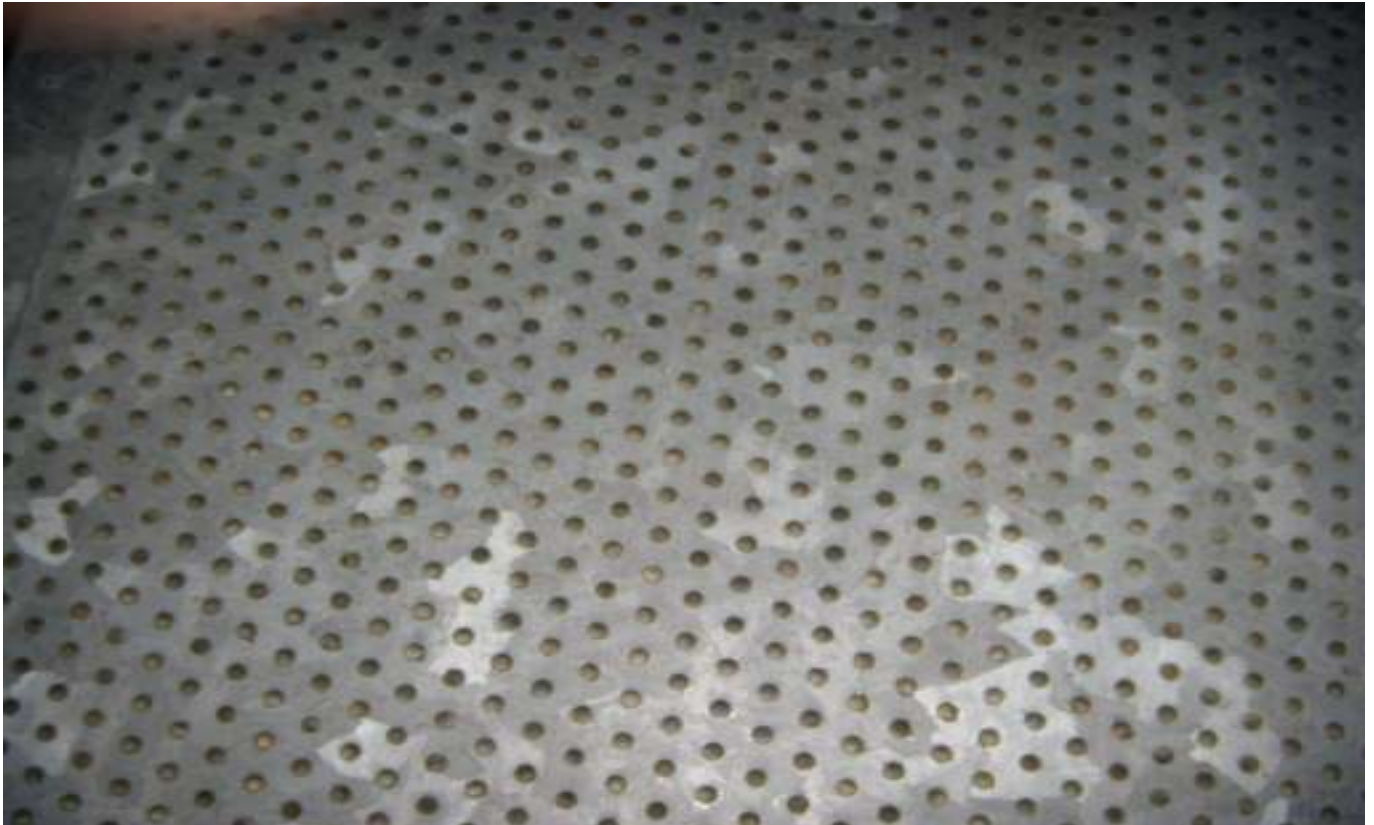
- Tuloilmakoneen äänenvaimennuskammiot ovat eristetty mineraalivillalla, joka on päällystetty reikäpellillä. Kanavien liikkuessa paineen voimasta huoneilmaan pääsee mineraalivillakuituja ([kuva 9](#)). *Koneen villapinnat tulee suojata suodatinkankaalla ja pellittää, jotta villakuitujen mahdollinen pääsy huoneilmaan saadaan estettyä. Vaihtoehtoisesti nykyiset pinnat tulee puhdistaa ja käsitellä suoja-aineella.*

KUVA 9. Tuloilmakoneen kammiot on eristetty mineraalivillalla, joka on päällystetty reikäpellillä.

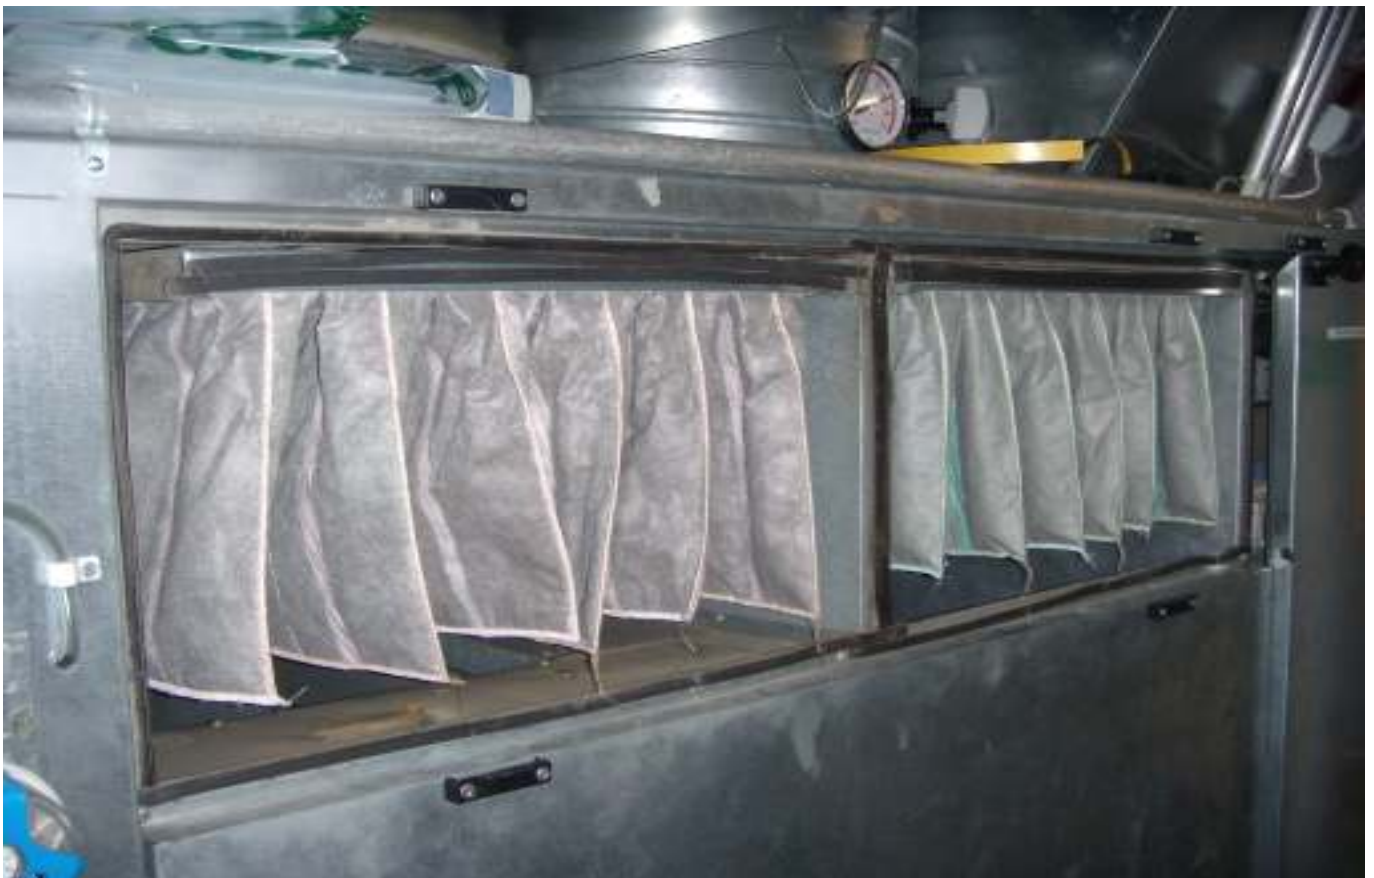
KUVA 10. Yleiskuva lisärakennuksen tulo- ja poistosuodattimista.

- Koneen sulku- ja säätöpellit eivät sulkeudu täysin. *Sulku- ja säätöpellit tulee säätää seuraavan huollon yhteydessä.*
- Suodatinseinämä ei ole tiivis ja suodattimet ovat hieman pölyiset (kuva 10). *Suodatinkehikko tulee tiivistää asianmukaisesti, jotta ohivirtaus saadaan loppumaan ja suodattimet tulee uusia seuraavan huollon yhteydessä.*

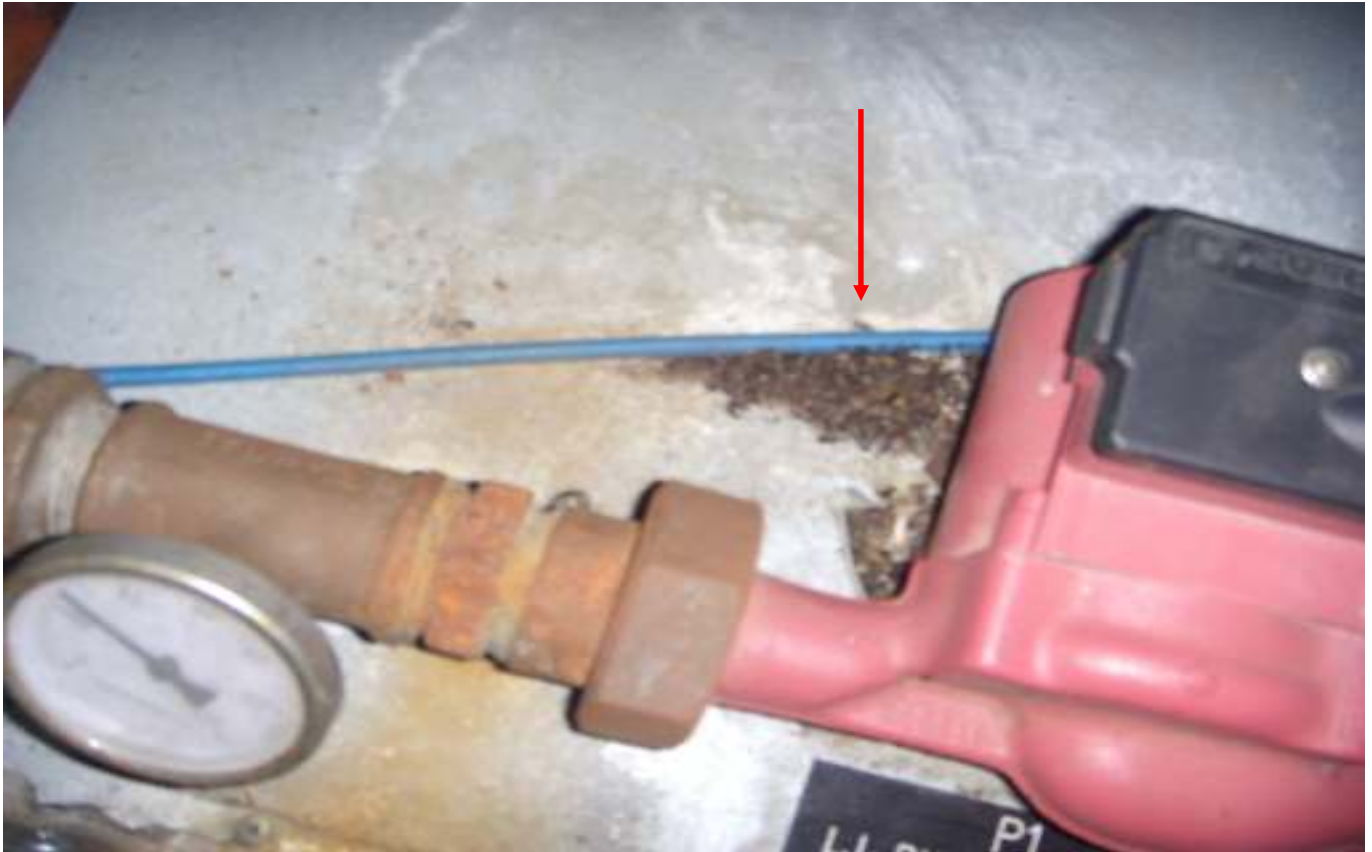
KUVA 11. Yleiskuva lisärakennuksen tuloilmakoneen kammiosta.

- Kammiossa on hieman roskaa ja pölyä (kuva 11). *Kammio tulee puhdistaa seuraavan huollon yhteydessä.*
- LTO- kuutio on hieman pölyinen (kuva 12). *LTO- kuutio tulee puhdistaa seuraavan huollon yhteydessä.*

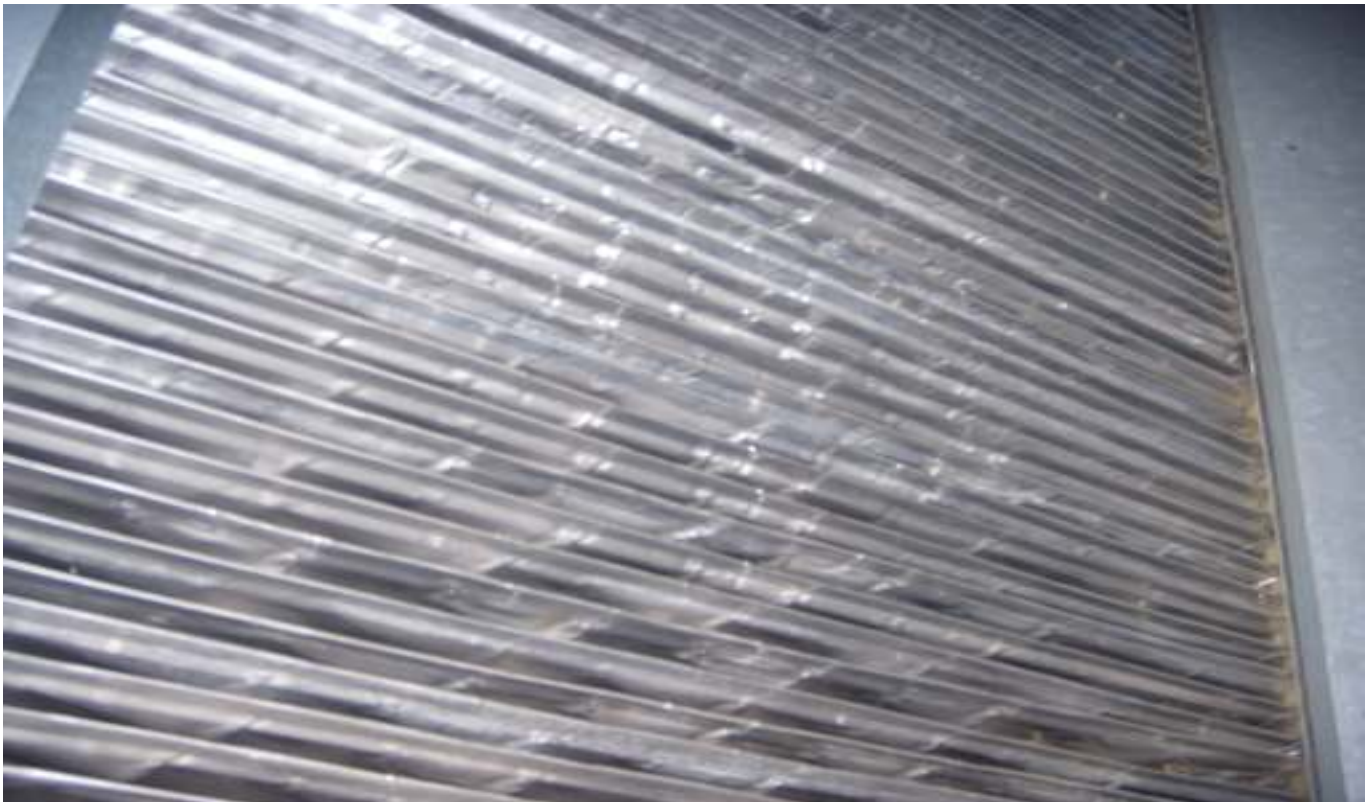
KUVA 12. Lisärakennuksen LTO- kuutio on hieman pölyinen.

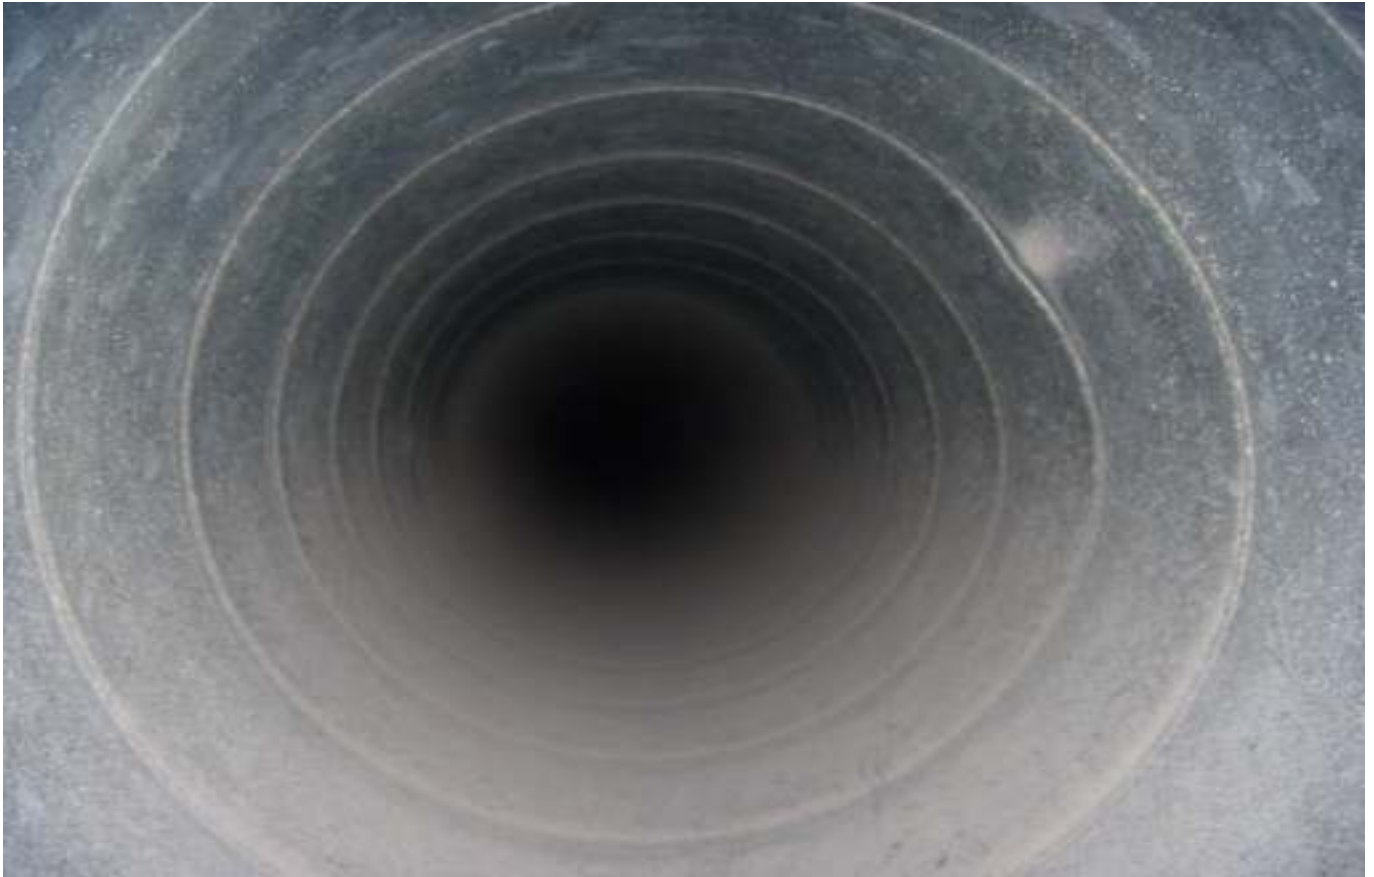
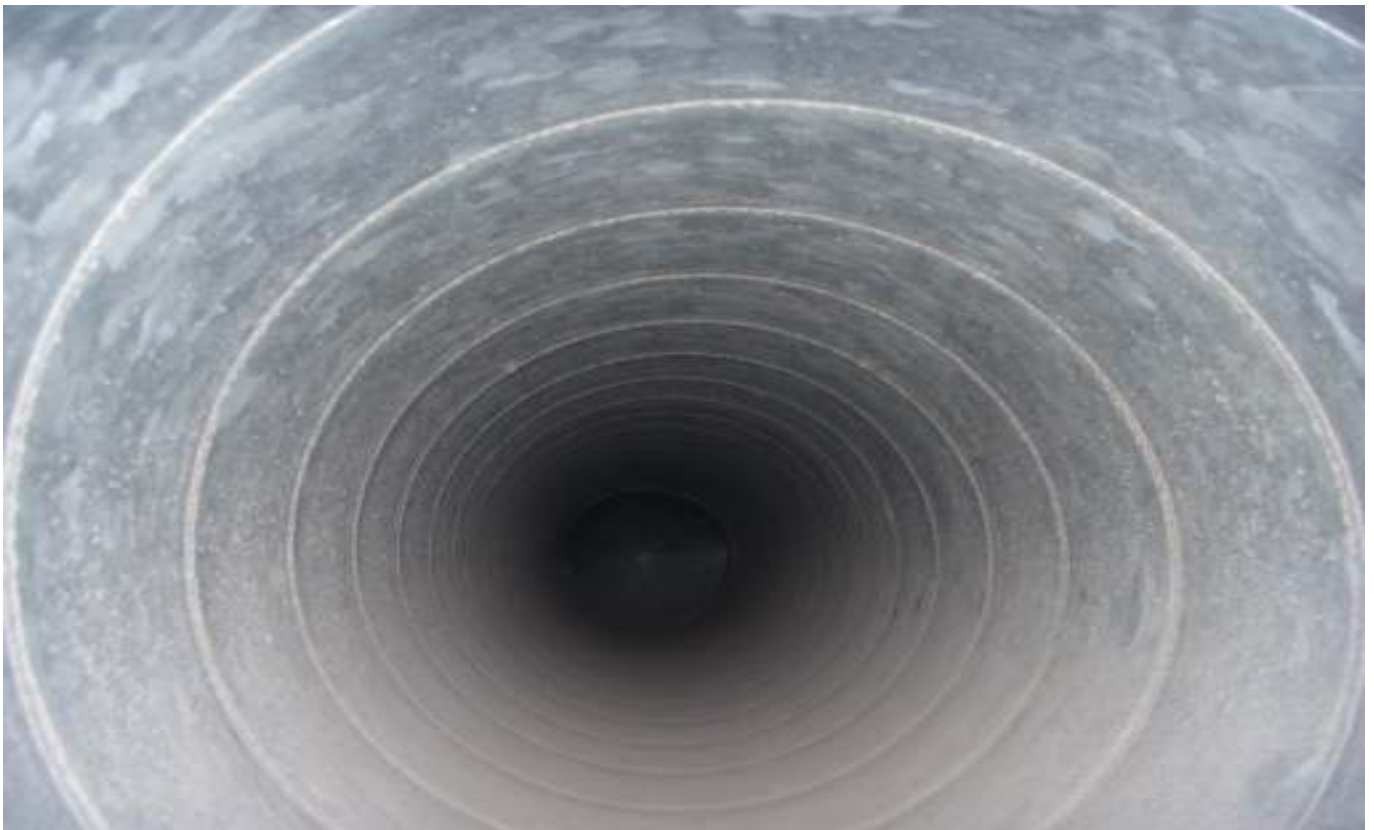
Päärakennuksen tulo- ja poistoilmakanavat on rakennettu teräslevykanavista (kierresaumaputkea ja kanttikanavaa). Kanavat ovat rakenteellisesti kunnossa ja havaintojen perusteella tutkimusalueen tulo- ja poistoilmakanavissa on hieman pölykertymää (kuva 13 ja kuva 14). Päärakennuksen tuloilmakanavat tulisi nuohota ilmastointikoneiden korjauksen jälkeen.

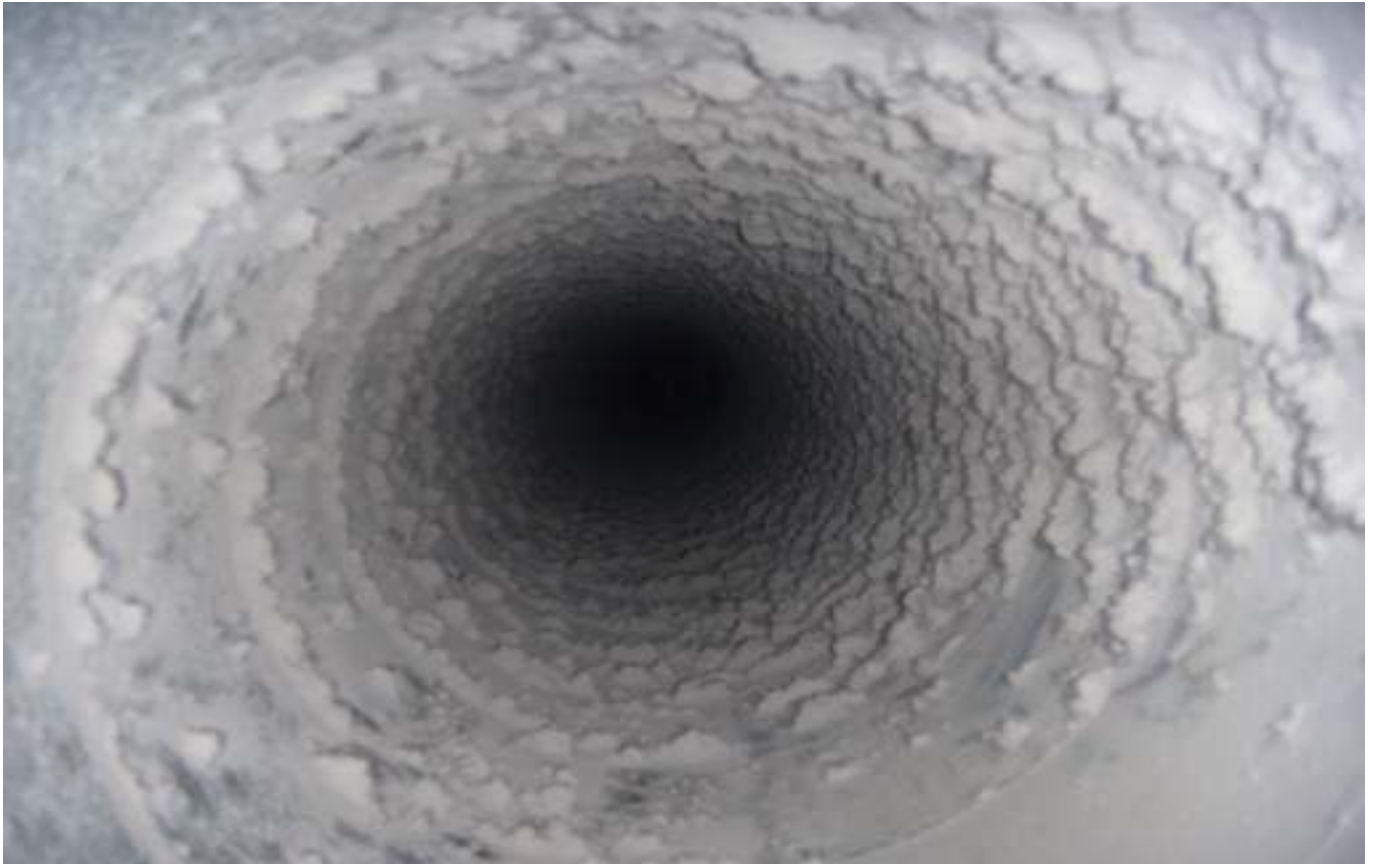
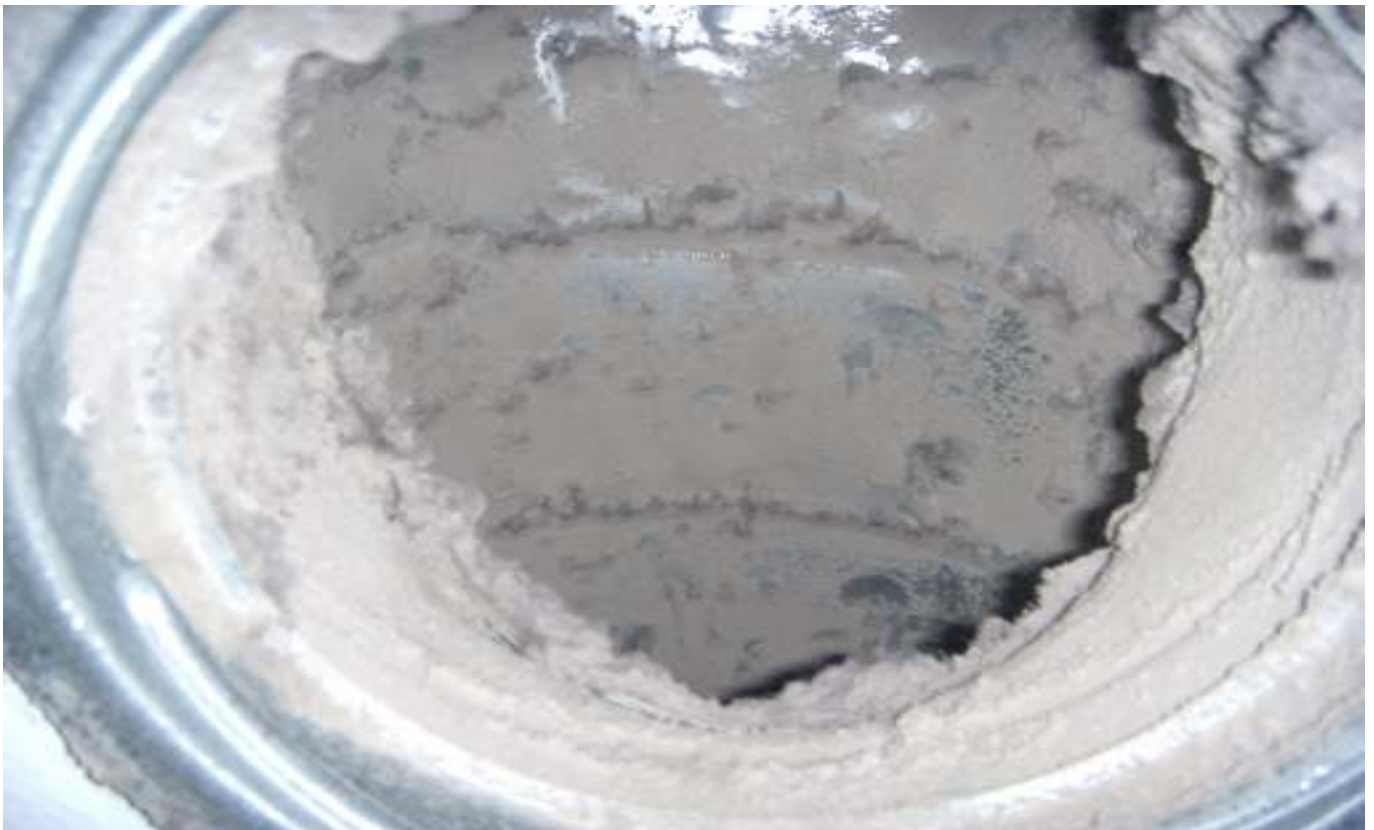
Lisärakennuksen tulo- ja poistoilmakanavat on rakennettu teräslevykanavista (kierresaumaputkea ja kanttikanavaa). Kanavat ovat rakenteellisesti kunnossa ja havaintojen perusteella tutkimusalueen tulo- ja poistoilmakanavissa on pölykertymää (kuva 15 ja kuva 16). Lisärakennuksen ilmastointikanavat tulisi nuohota ilmastointikoneiden korjauksen jälkeen.

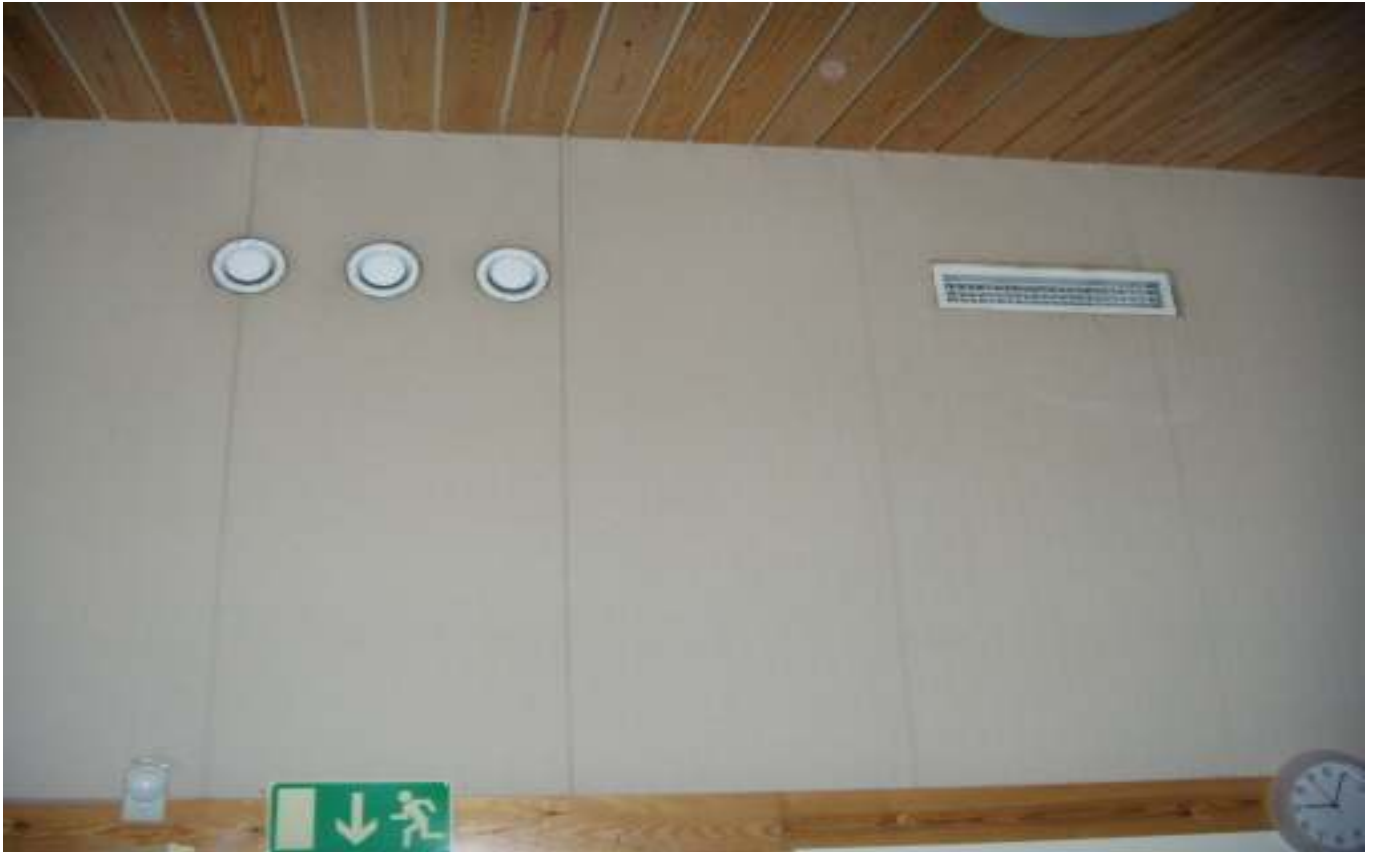
KUVA 17. Yleiskuva päärakennuksen huoneiden ns. ritiläsäleiköstä ja kartiopoistoista.

Tuloilmaelimet ovat päärakennuksen leikki- ja ryhmähuoneissa ns. ritiläsäleikköjä. Tuloilmaelimillä on mahdollista muokata heittokuvioita (kuva 17). Tuloilmaelimien heittokuviot selvitetiin savukokein (kts liitteenä olevasta piirustuksesta). Mittauksissa havaittiin, että ilman liikkuvuus on osin melko tyydyttävä kautta koko huoneen, mutta heittokuviot ovat osin kapeita ja pitkiä (heittokuviot yltävät osin ikkunoihin). Lisäksi tutkitut leikki- ja ryhmähuoneet havaittiin olevan osin yli- ja alipaineisia ja ilmamäärien jäävän huoneissa melko paljon suunnitellusta tasosta. Ilmamäärät tulisi tasapainottaa ilmastointikoneen korjauksen jälkeen nykyisiin ilmamääriin ja heittokuviot tulisi tarkastaa sekä säätää asianmukaiseksi.

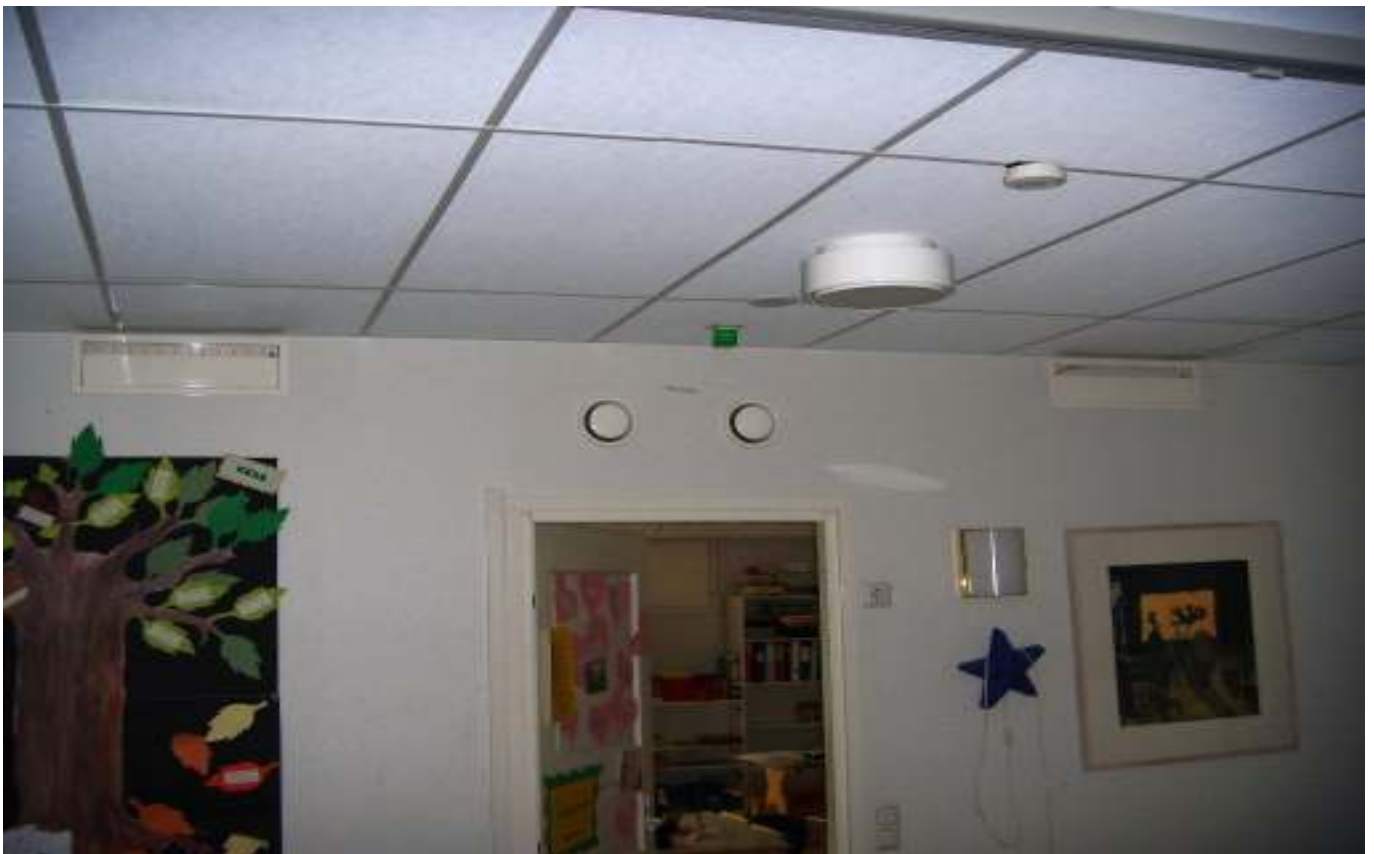
KUVA 18. Yleiskuva lisärakennuksen huoneiden ns. ritiläsäleiköstä ja kartiopoistoista.

Tuloilmaelimet ovat huonetiloissa ns. seinähajottajia, jotka ovat varustettu tasauslaatikoin (kuva 18). Tuloilmaelimien äänieristeenä on käytetty mineraalivillaa (kuva 19). *Tasauslaatikot tulisi imuroida nuohouksen yhteydessä ja laatikoiden mineraalivillapinnat on syytä käsitellä suoja-aineella.* Tuloilmaelimien heittokuviot selvitetiin savukokein (kts liitteenä olevasta piirustuksesta). Mittauksissa havaittiin, että ilman liikkuvuus on osin melko tyydyttävä kautta koko huoneen, mutta heittokuviot ovat osin kapeita ja pitkiä (heittokuviot yltävät osin ikkunoihin). Lisäksi tutkitut leikki- ja ryhmähuoneet havaittiin olevan osin yli- ja alipaineisia ja ilmamäärien jäävän huoneissa melko paljon suunnitellusta tasosta. Ilmamäärät tulisi tasapainottaa ilmastointikoneen korjauksen jälkeen ja heittokuviot tulisi tarkastaa sekä säätää asianmukaiseksi.
