SATURNUKSEN PÄIVÄKOTI ja LISÄRAKENNUS

ILMANVAIHTOJÄRJESTELMÄN KUNTOTUTKIMUS

vko 27 / 2008
03.07.2008
Vantaan Kaupunki
Per Andersson, 040 5939212

Kuntotutkimuksen suorittajat:
Tekmanni Service Oy

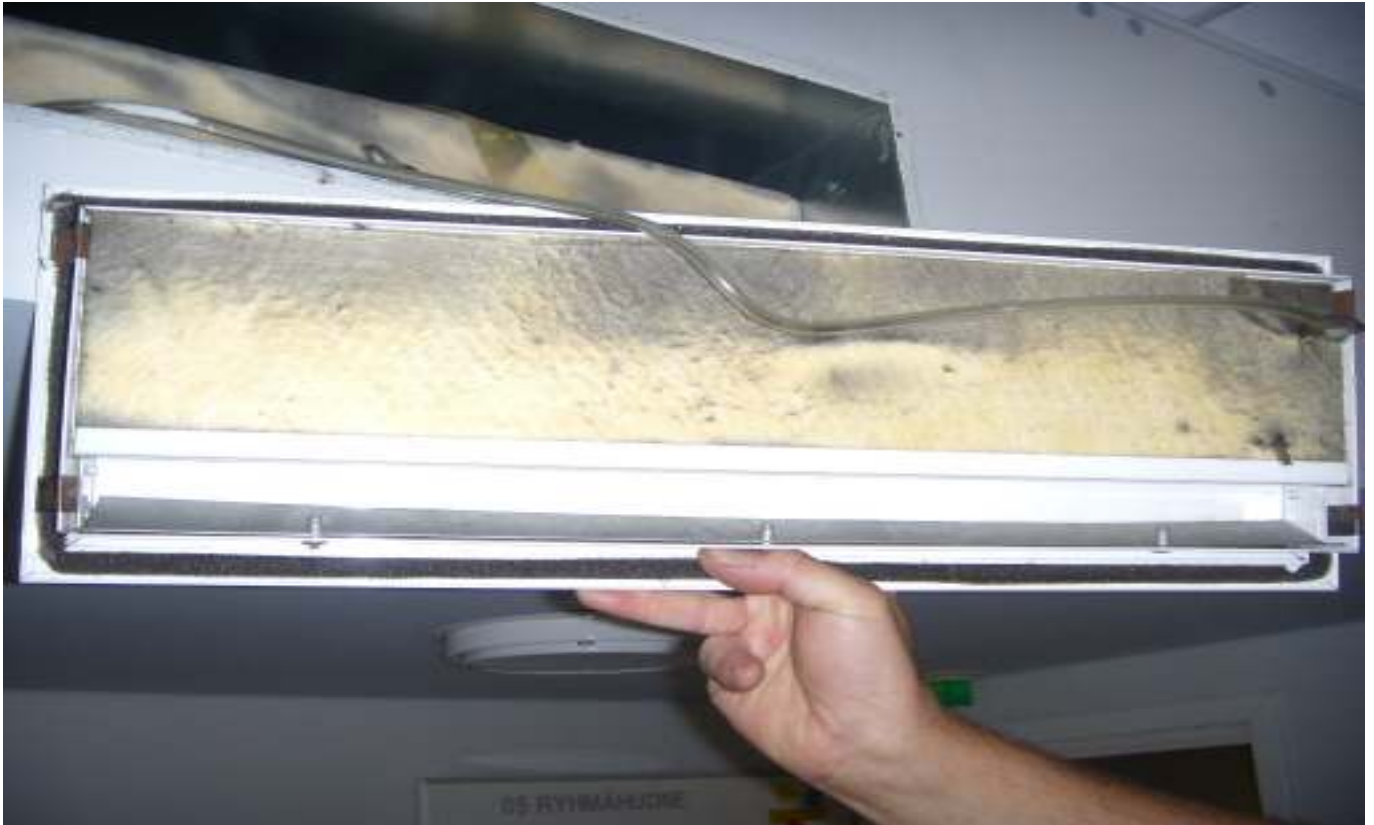
Tuloilmaelimet ovat huonetiloissa ns. seinähajottajia, jotka ovat varustettu tasauslaatikoin (kuva 18). Tuloilmaelimien äänieristeenä on käytetty mineraalivillaa (kuva 19). *Tasauslaatikot tulisi imuroida nuohouksen yhteydessä ja laatikoiden mineraalivillapinnat on syytä käsitellä suoja-aineella.* Tuloilmaelimien heittokuviot selvitetiin savukokein (kts liitteenä olevasta piirustuksesta). Mittauksissa havaittiin, että ilman liikkuvuus on osin melko tyydyttävä kautta koko huoneen, mutta heittokuviot ovat osin kapeita ja pitkiä (heittokuviot yltävät osin ikkunoihin). Lisäksi tutkitut leikki- ja ryhmähuoneet havaittiin olevan osin yli- ja alipaineisia ja ilmamäärien jäävän huoneissa melko paljon suunnitellusta tasosta. Ilmamäärät tulisi tasapainottaa ilmastointikoneen korjauksen jälkeen ja heittokuviot tulisi tarkastaa sekä säätää asianmukaiseksi.

KUVA 19. Tuloilmasäleiköissä on mineraalivillaeristettä.

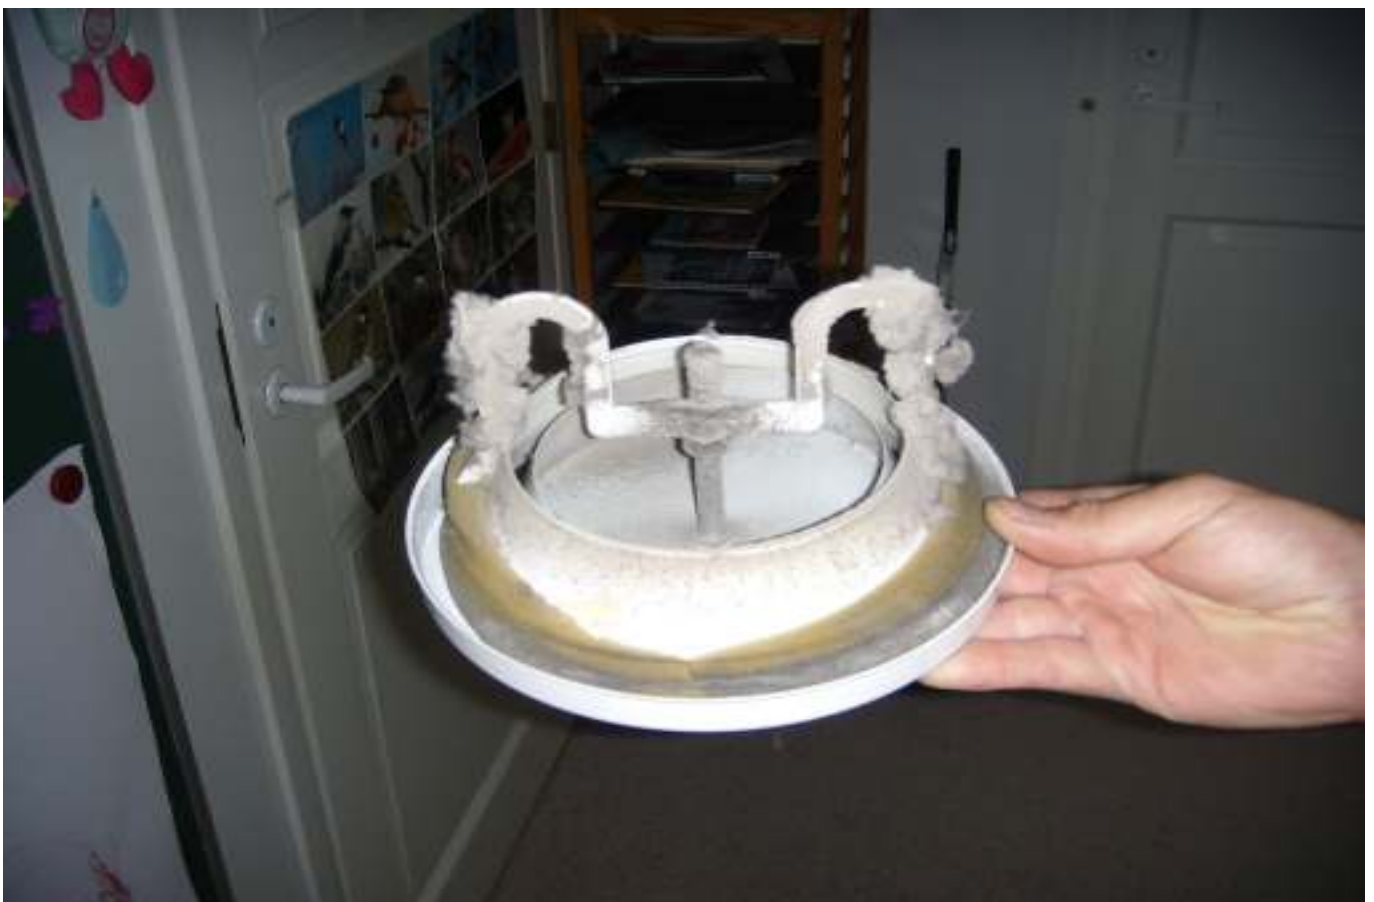
KUVA 20. Yleiskuva lisärakennuksen poistoilmaventtiilistä.

Poistoilmaventtiilit ovat pää- ja lisärakennuksessa pääosin alkuperäisiä kartioventtiileitä (kuva 20). Venttiilit ovat täysin toimivia nykyjärjestelmässä, mutta hieman likaiset ja ne tuleekin puhdistaa nuohouksen yhteydessä.

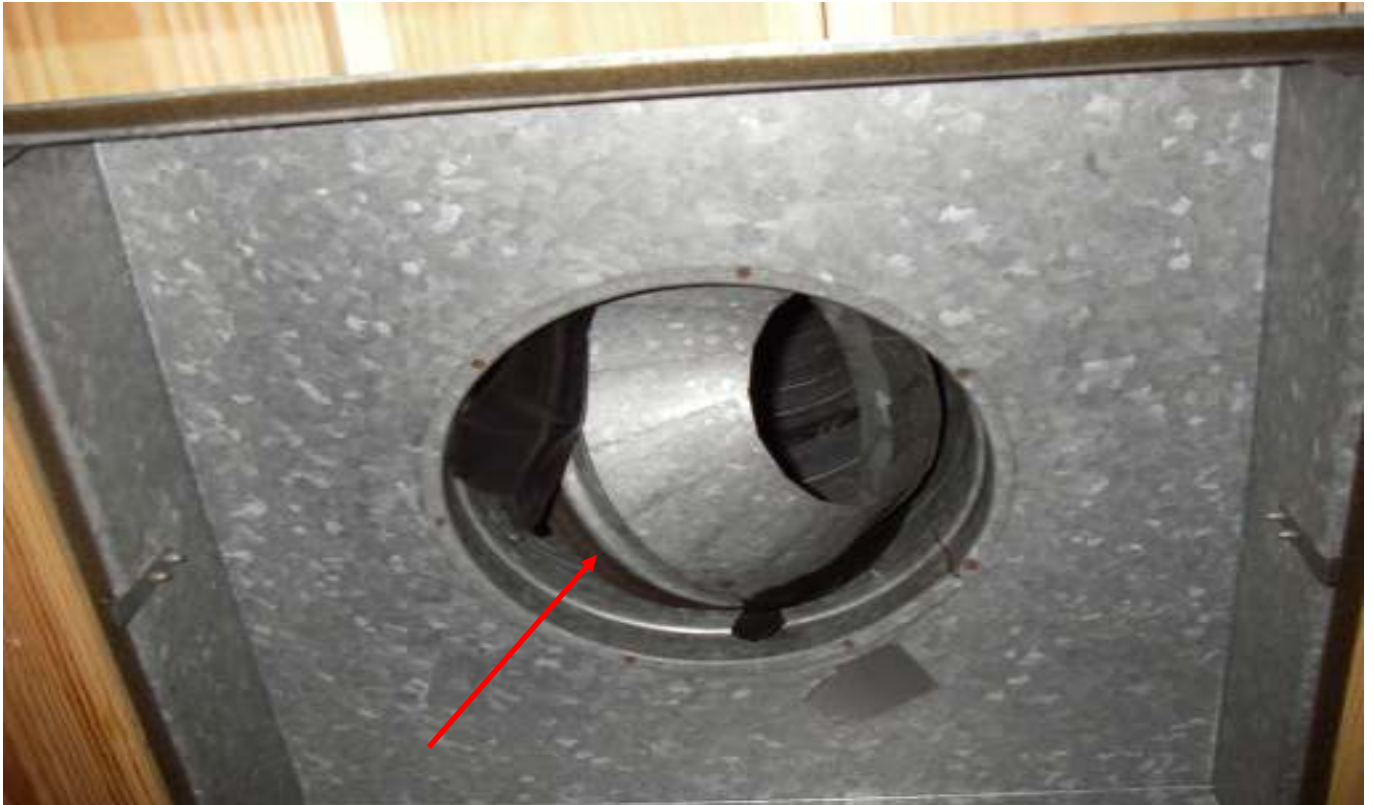
KUVA 21. Yleiskuva eteisen kattohajottajasta.

Päärakennuksen eteistilojen n:o 38 kattohajottajasta on lähtenyt ns. ilmanohjain irti (**kuva 21**). Ilmanohjain tulee kiinnittää asianmukaisesti nuohouksen jälkeen. Lisäksi päärakennuksen tuloilmaelimissä on melko voimakas ns. puhalluksen ja ilmastointikoneen ääni. Päiväkodin ilmamäärät tulee tasapainottaa ja pääte-elimet puhdistaa. Mikäli ns. puhalluksen ja ilmastointikoneen ääni on vielä tämän jälkeen häiritsevää, niin on syytä harkita äänenvaimennuksen lisäämistä.

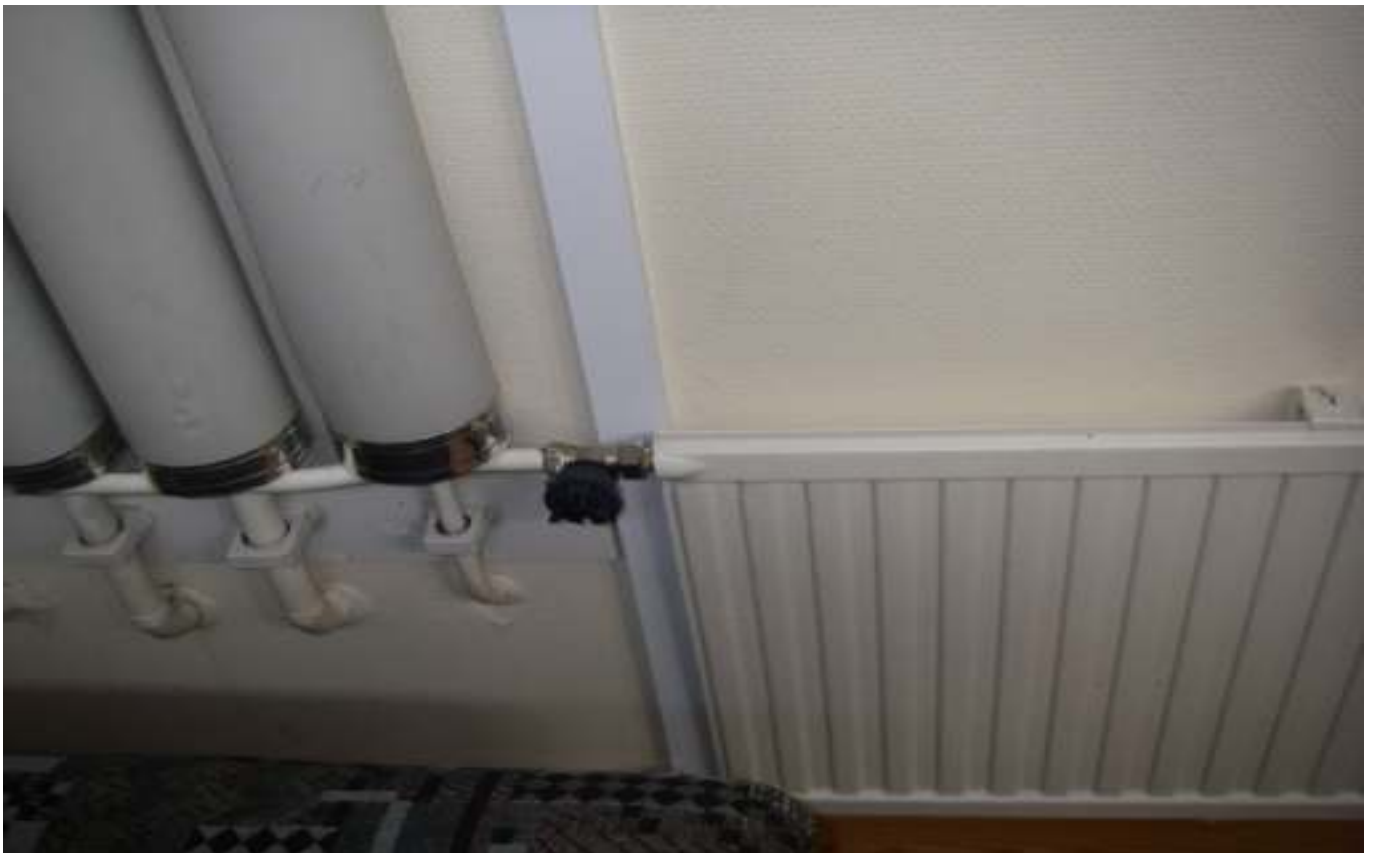
KUVA 22. Yleiskuva rikkiäisestä patteriventtiilistä.

Päiväkodin päärakennuksessa lämpöpatterin patteriventtiileitä on rikki (**kuva 22**). Päiväkodin patteriventtiilit tulee tarkastaa ja rikkinäiset uusita.
