SATURNUKSEN PÄIVÄKOTI ja LISÄRAKENNUS

LVIRS- TEKNINEN KUNTOARVIO

Kuntoarvion ajankohta: 06.10.2009
Raportin päiväys: 21.10.2009
Tilaaajan yhteyshenkilö: Mikko Krohn, Vantaan kaupunki, (09) 839 22377

Kuntoarvion suorittajat:
Tekmanni Service Oy

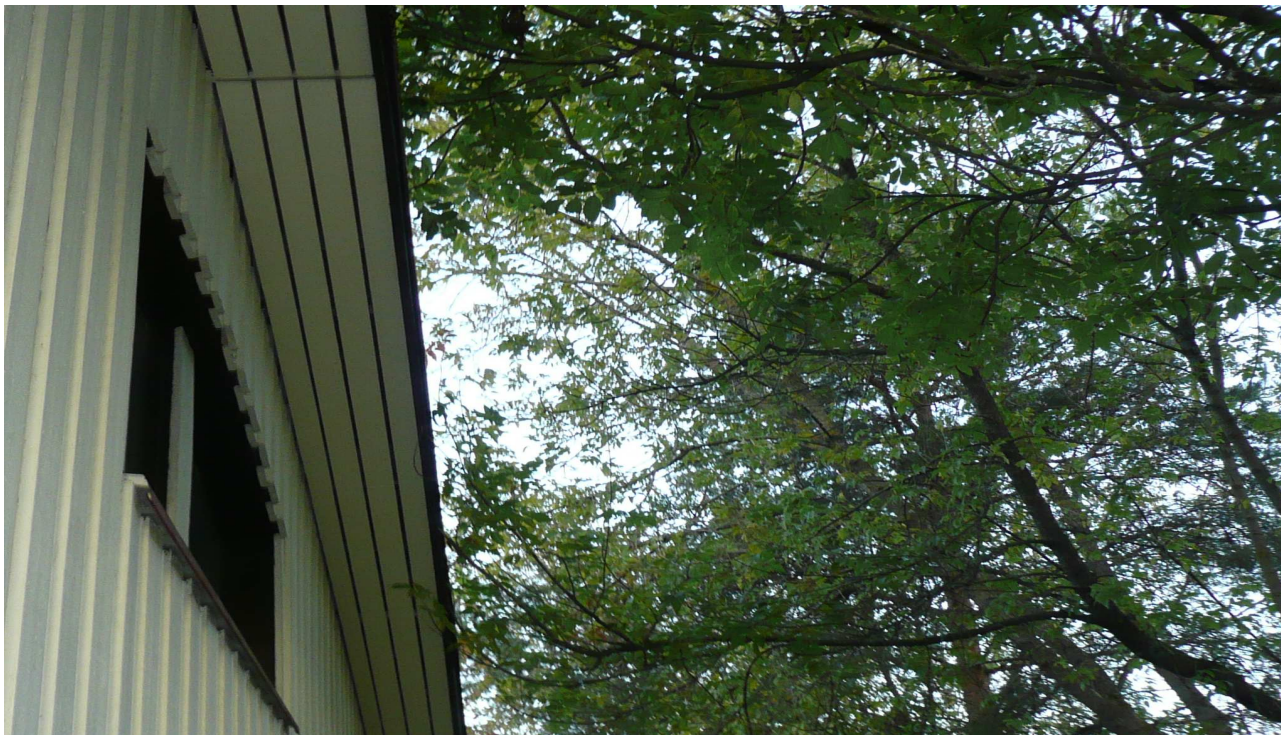
Puita kasvaa edellä mainituilla nurmialueilla. Päiväkodin vierustalla on muutama puu, jonka oksat ulottuvat vesikaton päälle (**RAK- kuva 1**). Ne roskaavat turhaan vesikattoa ja puiden oksia tulisi karsia tarkastelujakson alkupuolella.

RAK- kuva 1. Yleiskuva päiväkodin vesikatolle ulottuvista puista.

Puiden oksien karsiminen. Toimenpiteet tulee suorittaa vuonna 2009.

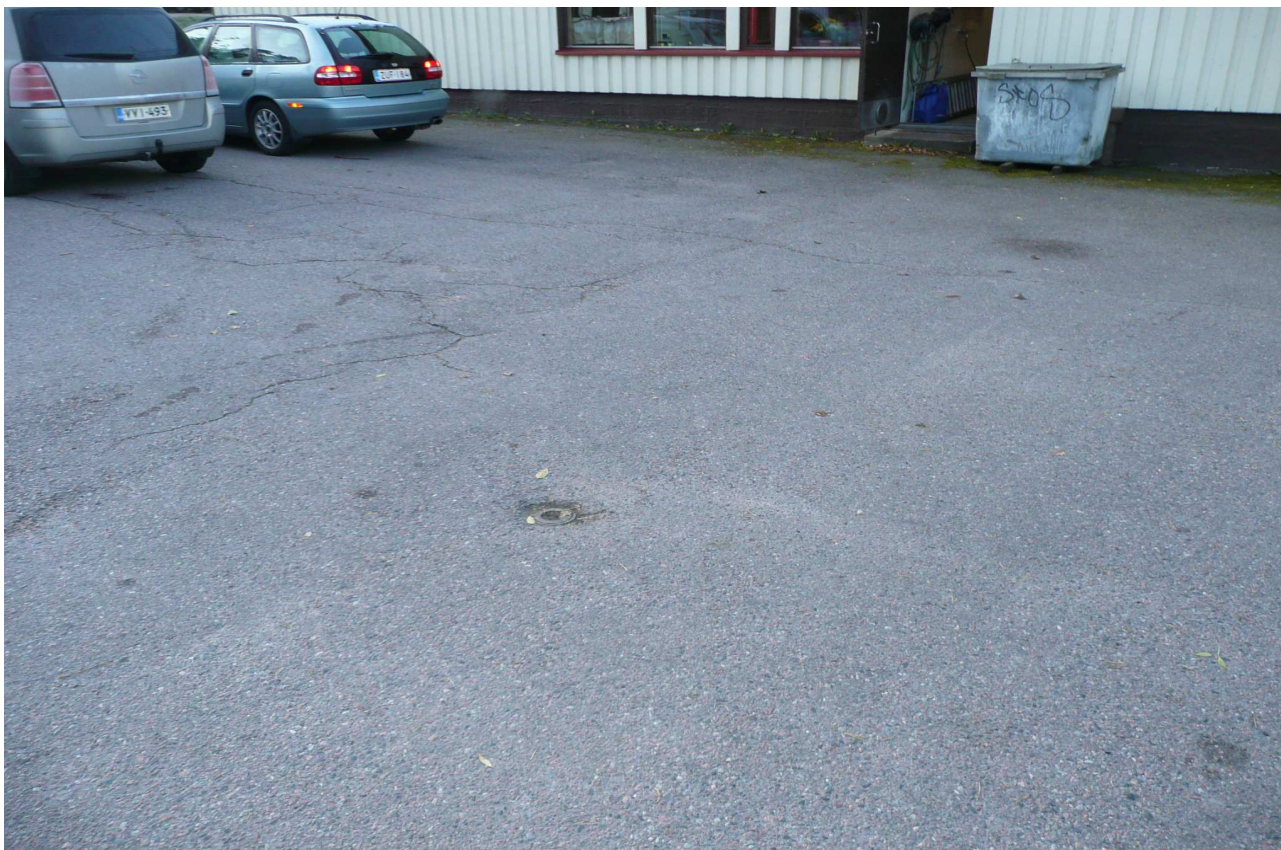
Paikoitusalueet ja rakennusten välillä oleva kulkuväylä on päällystetty asfaltilla. Pintavedet ohjataan kallistusten avulla alueella oleviin sadevesikaivoihin. Pohjoissivun paikoitusalueella esiintyy painaumia ja halkeamia (**RAK-kuva 2**). Pohjoissivun paikoitusalueen asfaltoinnin uusiminen olisi syytä suorittaa tarkastelujakson alkupuolella.

RAK- kuva 2. Yleiskuva piha-alueen painumista.

Pohjoissivun paikoitusalueen asfaltoinnin uusiminen. Toimenpiteet tulee suorittaa vuonna 2011.

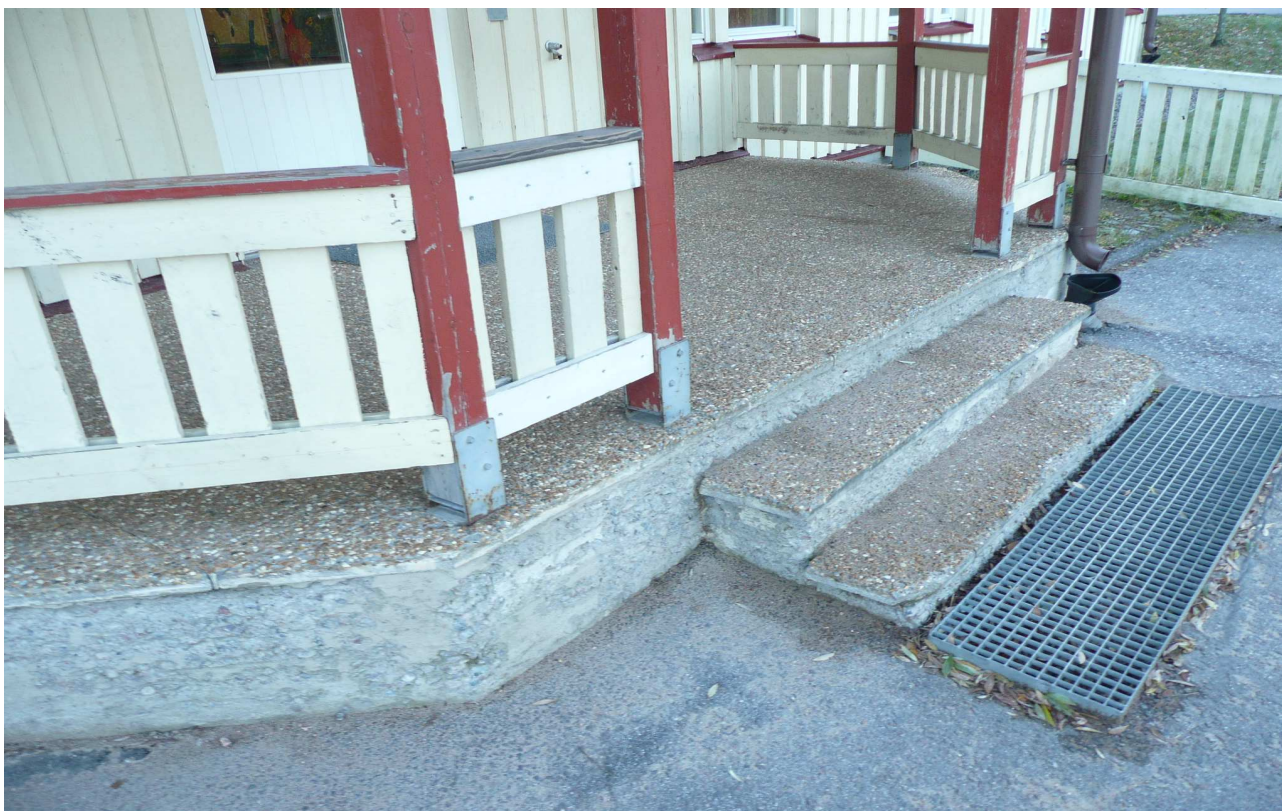
Lisärakennuksen sisäänkäynnin kohdalla on betonirakenteinen porras. Porras on päällystetty pesubetonipintaisilla pihalaatoilla. Muutama betonilaatta on rikki (**RAK-kuva 3**) ja ne tulisi korjata tarkastelujakson alkupuolella.

RAK- kuva 3. Yleiskuva lisärakennuksen portaista.

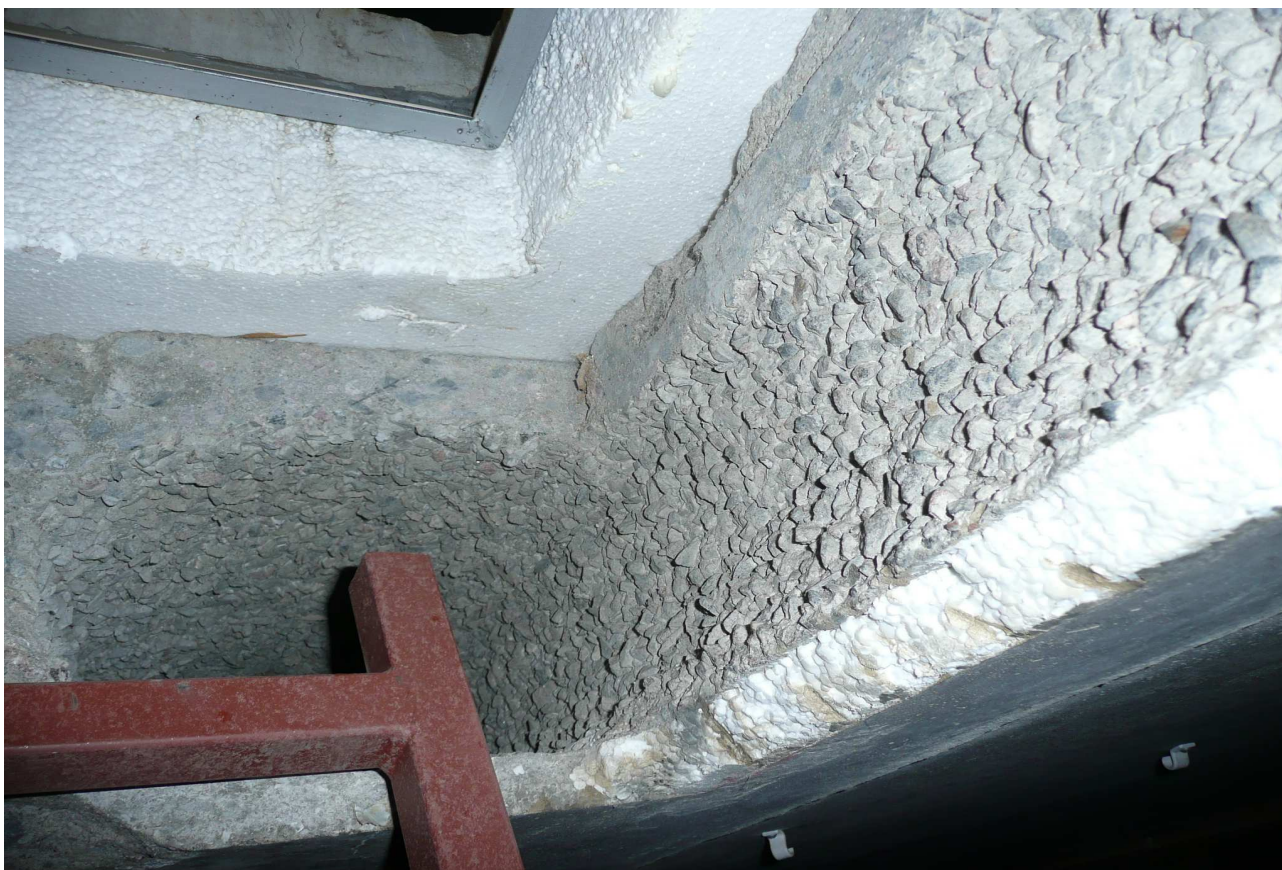
Kiinteistökatselelmuksessa tehtyjen havaintojen perusteella päiväkodin alapohjana toimii betonirakenteinen kantava tuuletettu alapohja. Alapohjana toimii 265 mm:n vahvuinen ontelolaatasto. Ontelolaatan päällä on 125 mm:n vahvuinen styrox- levytys. Styroxin päällä on 80 mm:n vahvuinen teräsbetonilaatta (**RAK- kuva 4**). Alapohjatila on sorastettu leca-soralla.

RAK- kuva 4. Yleiskuva alapohjarakenteista.

Ei aiheuta toimenpiteitä.

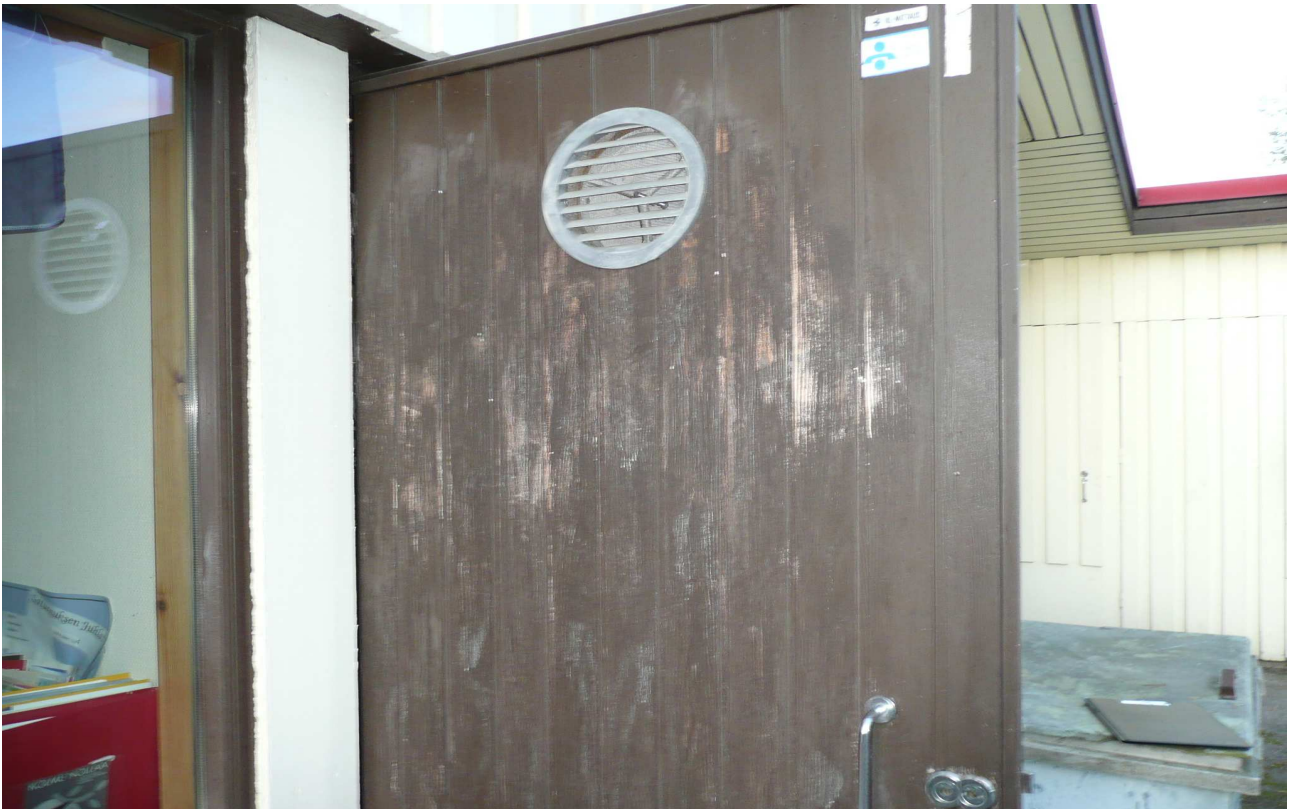
Päiväkodin puuovissa esiintyy vaihtelevissa määrin pinnan kulumia (**RAK- kuva 5**). Lisäksi osa ovista ei sulkeudu kunnolla. Päiväkodin ulko-oville tulisi tehdä huolto- ja maalaus-kunnostukset tarkastelujakson alkupuolella.

RAK- kuva 5. Yleiskuva päiväkodin puuvista.

Päiväkodin ulko-oville tehdään kunnostustoimenpiteet (lukkojen ja helojen korjaukset/uusimiset) ja maalauskunnostukset. Toimenpide tulee suorittaa vuonna 2010.

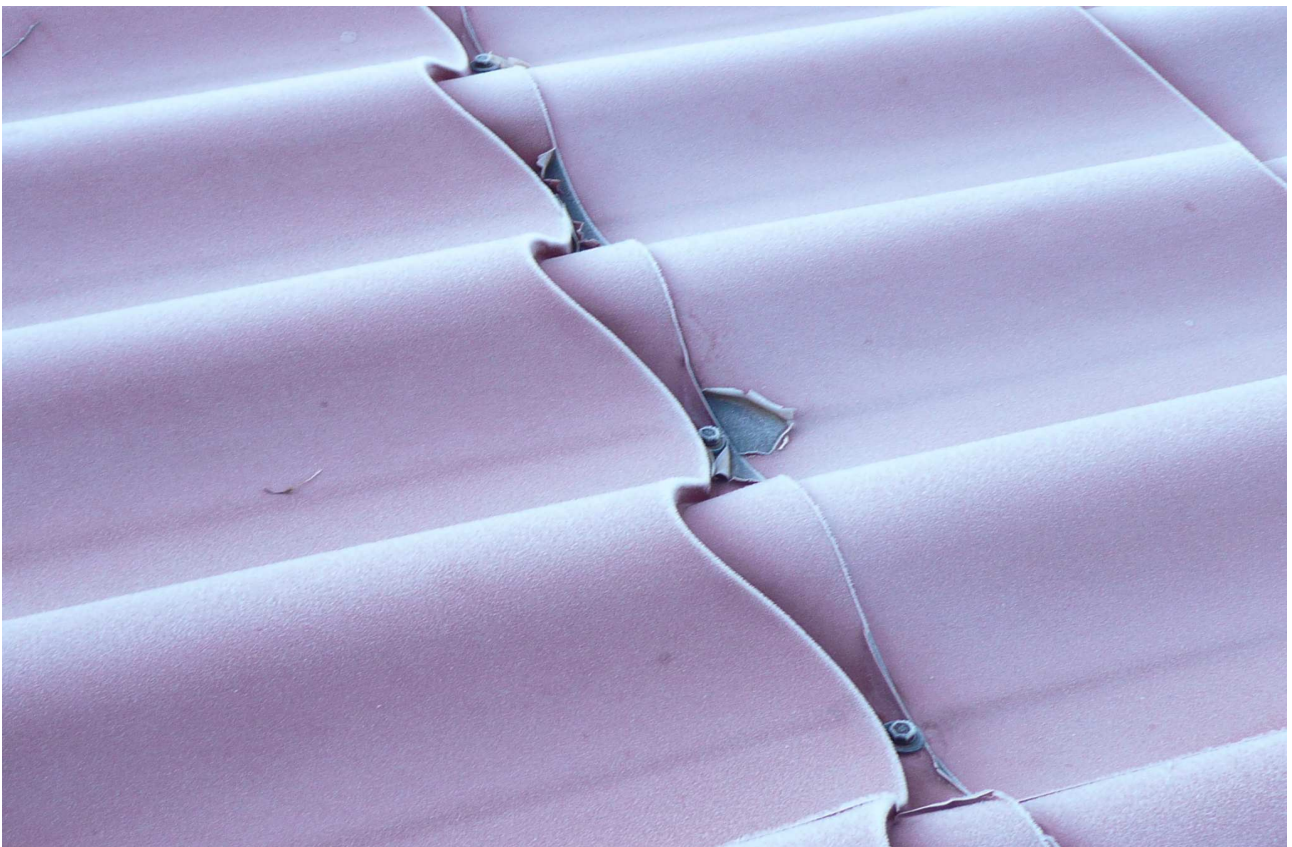
Lisärakennuksen peltikatteessa on alkavaa pinnoitteen irtoilua ja ruostevauriota (**RAK-kuva 6**). Putkilumiesteiden pinnoitteessa on irtoilua (**RAK-kuva 7**). Kattojen huoltokunnostusta tulisi suorittaa tarkastelujakson alkupuolella.

RAK- kuva 6. Yleiskuva lisärakennuksen vesikatolta.

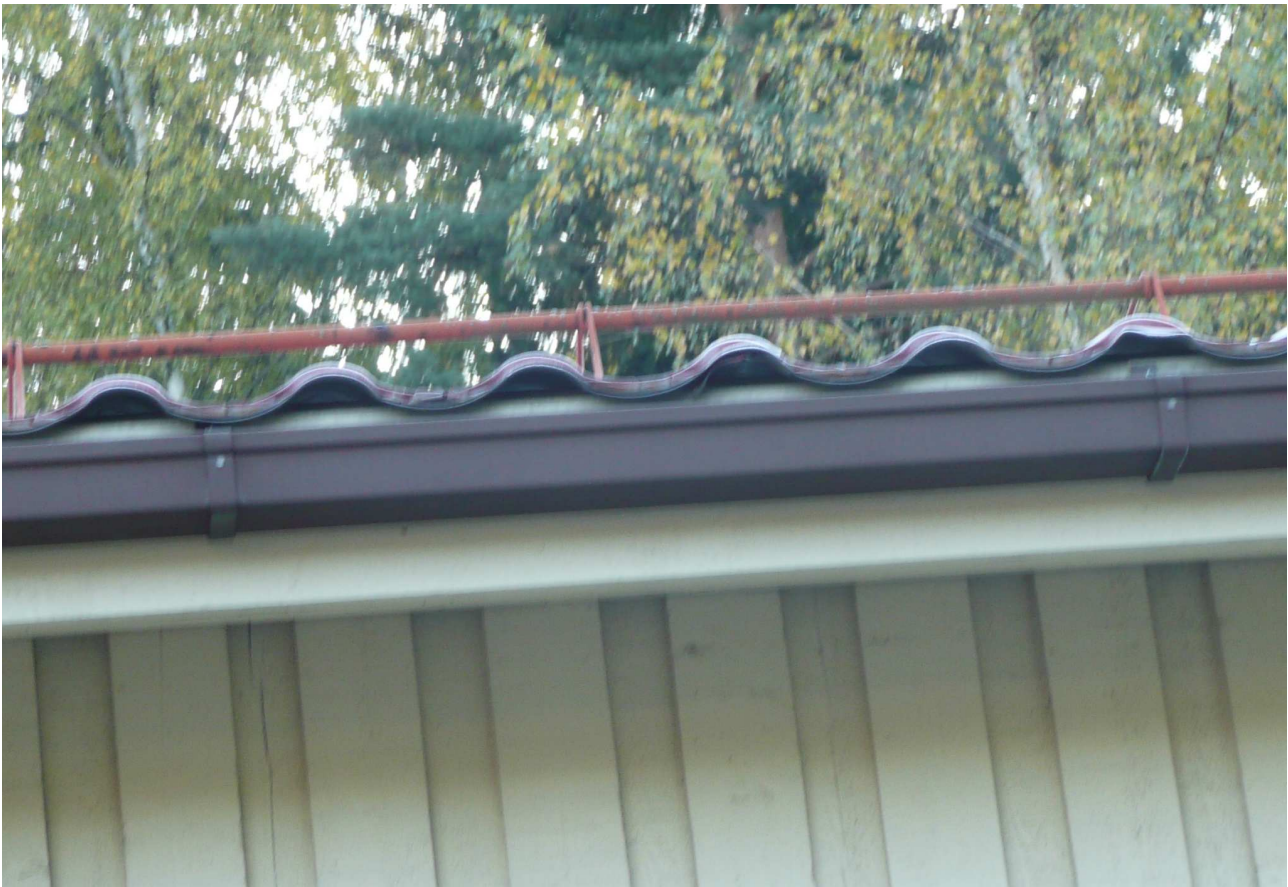
RAK- kuva 7. Yleiskuva putkilumiesteistä.

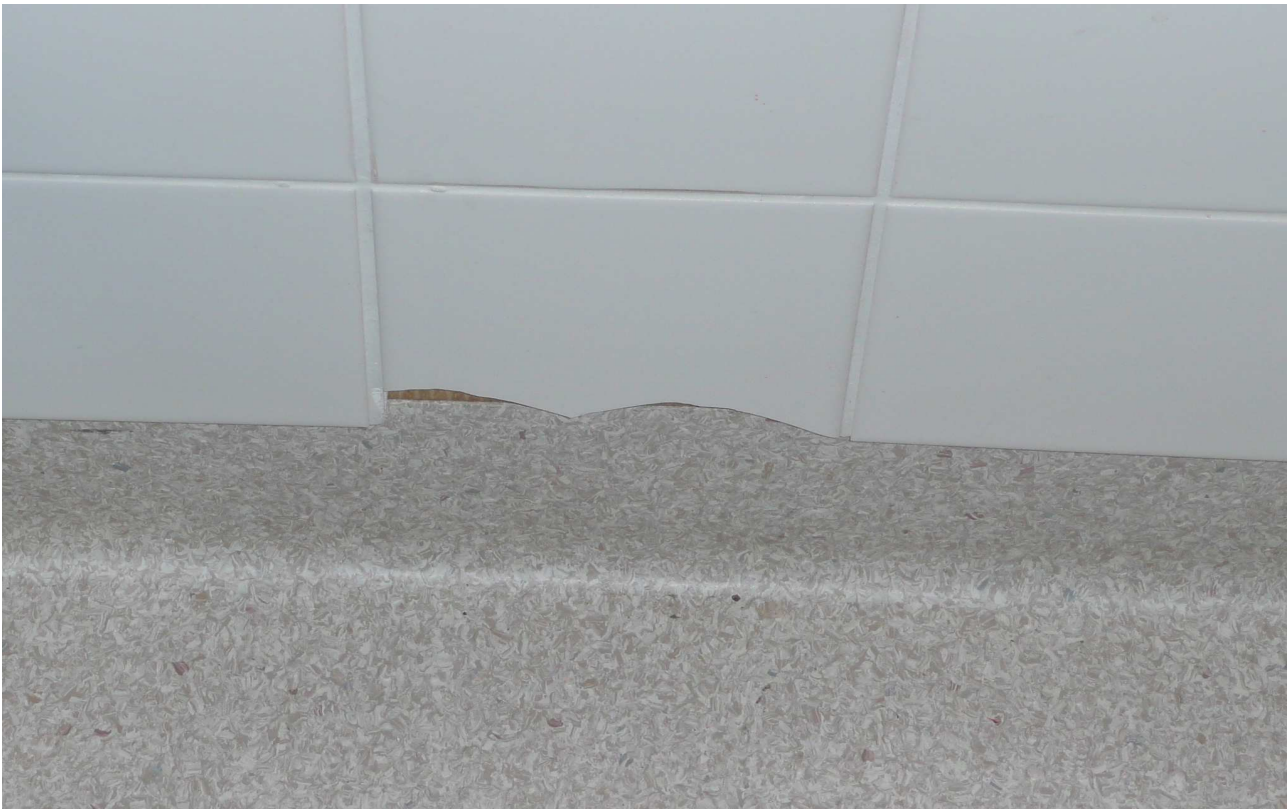
RAK- kuva 9. Lisärakennuksen seinälaattoja on rikki.

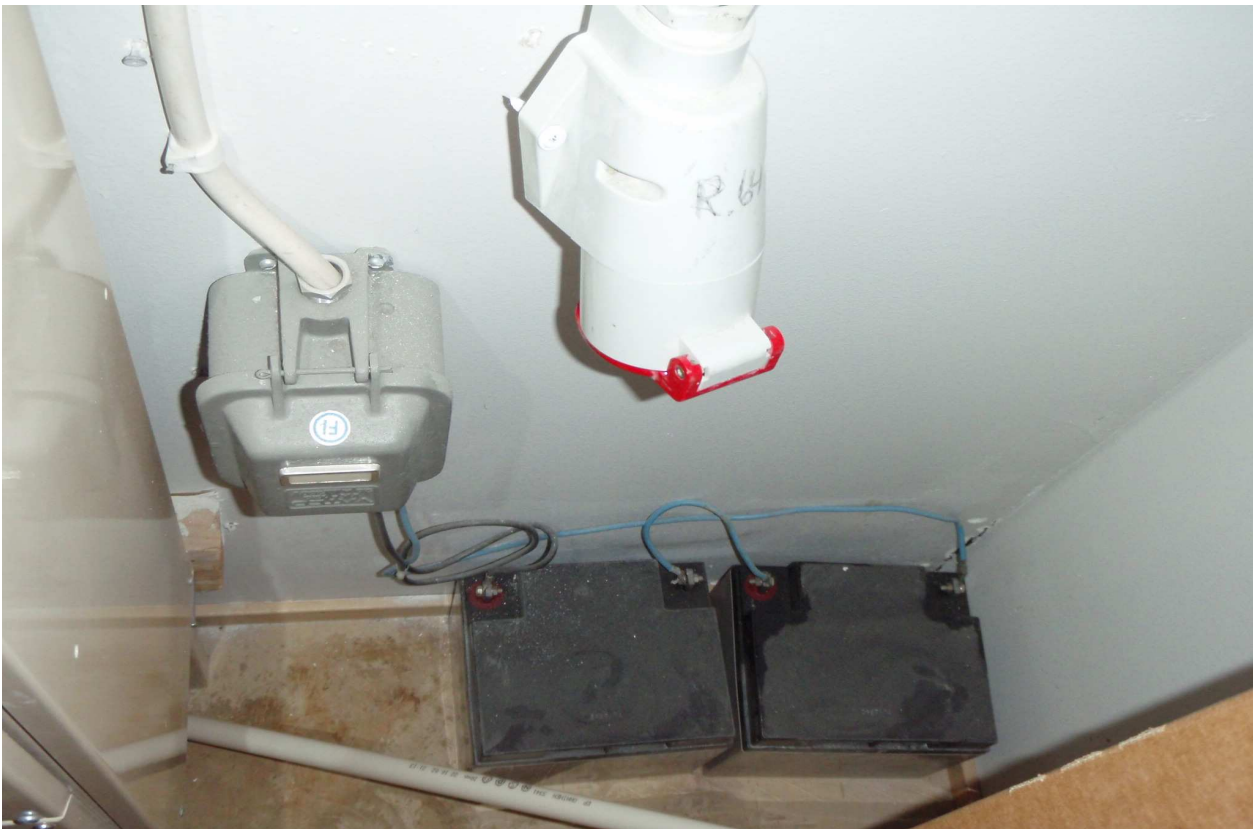
S-KUVA 6. Pääkeskustilassa on voimavirtapistorasiasia 32A irti.
