JULKISIVUJEN KUNTOKARTOITUSRAPORTTI

Seljapolun päiväkoti

Seljapolku 11
01360 VANTAA

ASB-YHTIÖT,
ASB-Consult Oy Ab, Helsinki

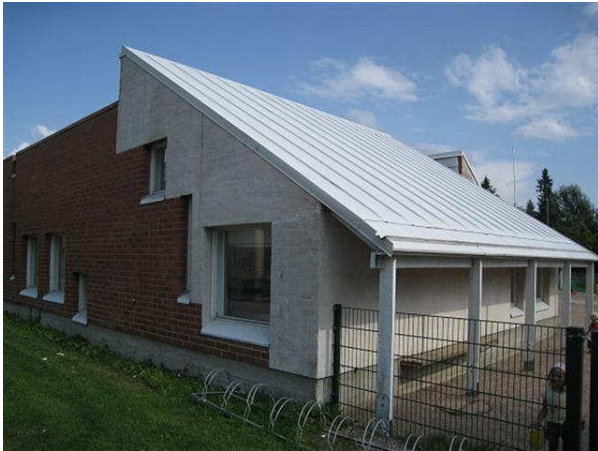
Kuva 1 Yleiskuva eteläpäädyistä

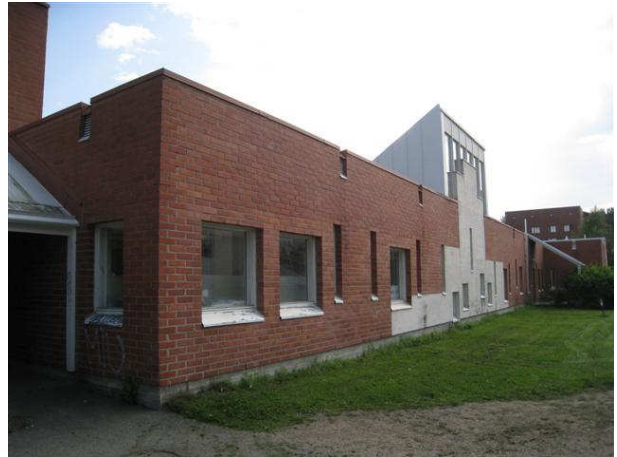
Kuva 2 Yleiskuva länsisivulta

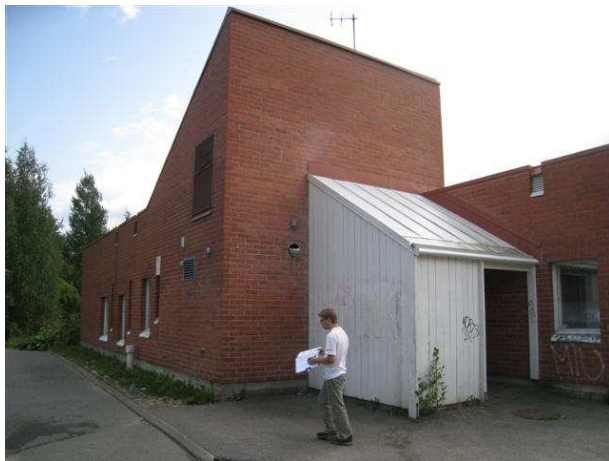
Kuva 3 Yleiskuva pohjoispäädyistä. Puinen vaja on maalattu graffiteilla.

Levyverhouksen ruuvit uusitaan. Varaston puuverhoukset huoltomaalataan ja maalataan myös lautojen alapää. Peltipintaisten julkisivun tuuletukset järjestetään, ks. KVK-raportti.

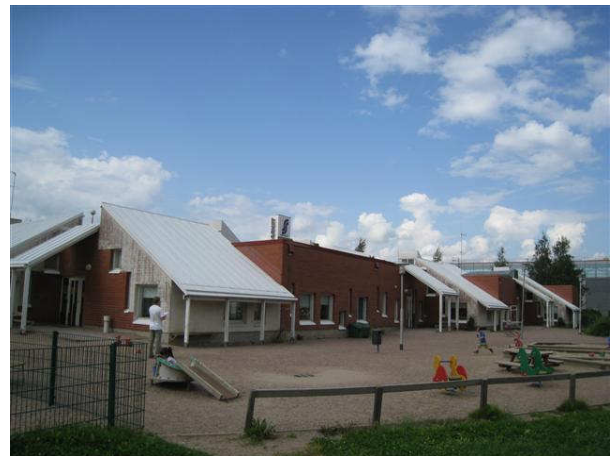
Kuva 4 Yleiskuva itäisivulta (pääradan suuntaan)

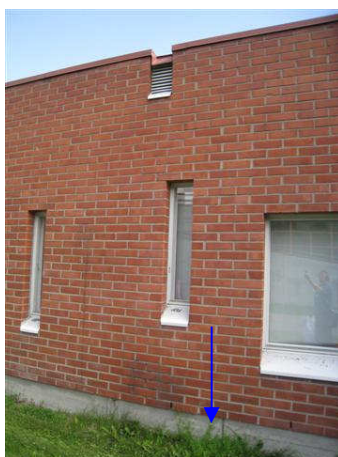
Sokkeleissa on länsisivulla liikuntasauman tyyppisiä rakoja, mutta rako ei ole läpi asti auki, vaan raossa on ilmeisesti kuitulevy. Näiden sokkelisaumojen kohdalla ei ole vastaavasti mitään liikuntasaumaa muurauksessa.

Kuva 5 Länsisivun sokkelissa on liikuntasauva pukuh 40 pilarin kohdalla

Molemmissa tapauksissa muuraukset puretaan tarvittavassa laajuudessa käyttäen korjaukseen alkuperäisiä tiiliä. Muualla olevat saumahalkeamat korjataan tiiviiksi laastikorjauksin. Lisäksi tiilimuurauksiin suunnitellaan ja tehdään liikuntasaumamat erityisesti pitkillä seinillä esim. joka toisen pilarin kohdalle. Perustusten liikuntasaumamat avataan toimiviksi.

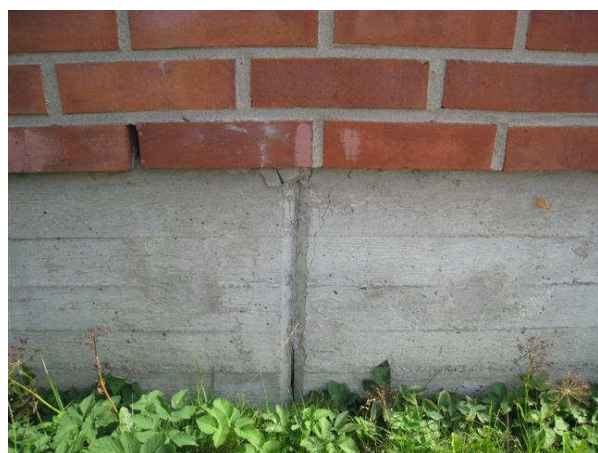
Kuva 6 Lähikuva länsisivun sokkelin liikuntasauhasta, jota ei ole avattu. Tiilimuurukseen ei ole tehty liikuntasaumaa.

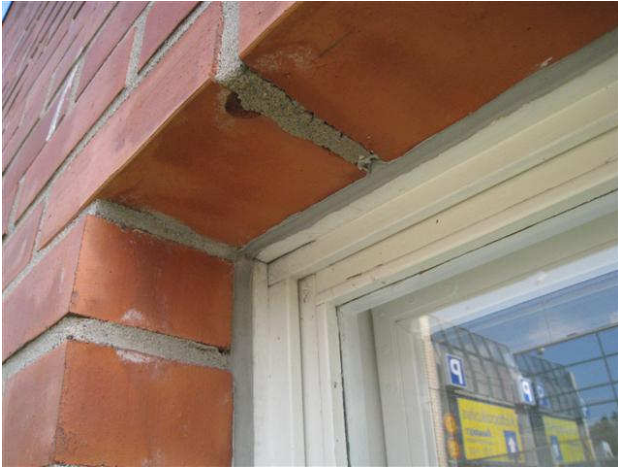
Julkisivuista otettiin ikkunoiden ja ovien elastisista saumauksista näytteet 2 kpl. Saumausmassat eivät sisällä lyijyä.

Kuva 7 Ikkunoiden kohdalla on tiilestä muurattut palkit. Ikkuna- ja oviliittymien elastiset saumat eivät sisällä lyijyä.

Ulkoseinien tiilimuurausten osalta selvitetään ensin, kuinka leveiden ikkuna-aukkojen kohdalla olevat tiilimuuraukset on kannatettu.

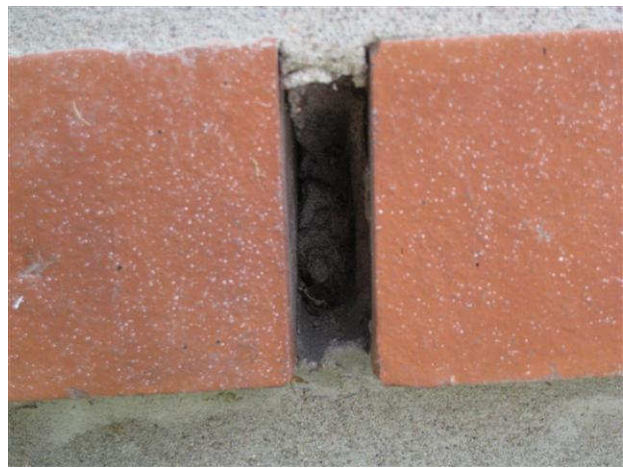
Julkisivumuuraukset on muurattu punaisista poltetuista normaalitiilistä, saumat ovat harmaata laastia. Tiilimuuraukset ovat teknisesti pääosin tyydyttävässä kunnossa, mutta esteettisesti vain välttävissä kunnossa. Tiilimuurauksen alaosilla on tuuletukseen tarkoitettuja pystysauvoja osin auki ja osin tukossa, mutta takana ei ole tuuletusväliä.

Kuva 8 Tiilimuurauksen pystyrako, joka on ummessa. Muurauksen takana ei ole tuuletusväliä, joten saumoilla ei ole väliä.

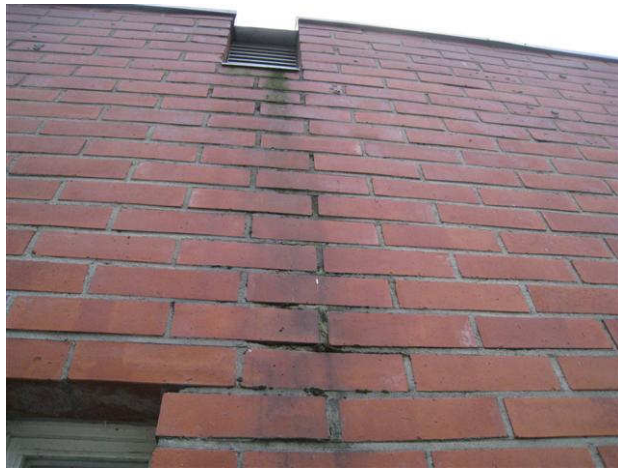
Sen sijaan saumoissa on kovan paikallisen vesirasituksen takia tapahtunut kulumista ja rapautumista mm. yläpohjaonteloiden tuuletusaukkojen vesipeltien alapuolella, sekä paikoin tiilimuurauksen yläkulmissa.

Kuva 9 Julkisivua rasittaa yläpohjan tuuletusaukkojen pellitysten viat.

Tiilimuurauksen likaantuminen ja saumojen kuluminen johtuvat paikallisesta kosteusrasituksesta mm. vesipellitysten vioista johtuvina. Näin ollen ikkunoiden vesipellitykset ja räystäspellitykset tv. on uusittava ulottumaan riittävän etäälle tiilipinnoista. Myös juurinostojen pellityksiä on uusittava ja parannettava peltien yläreunan ja tiilimuurauksen liittymän tiiveyttä. Venttiilit korjataan ja liittymät tiivistetään.

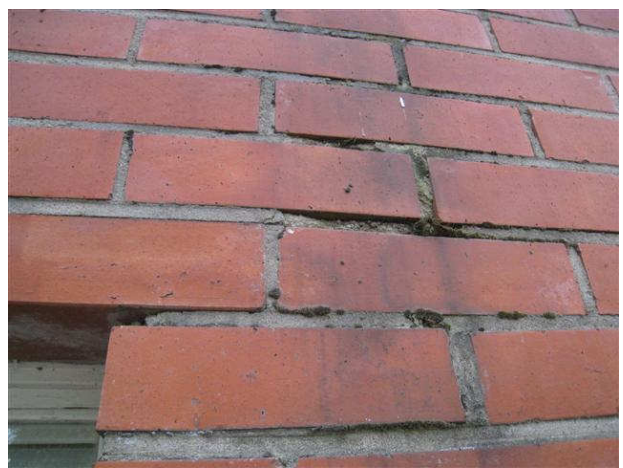
Kuva 10 Pellityksen päältä valunut vesi kuluttaa saumoja ja aiheuttaa sammalkasvua.

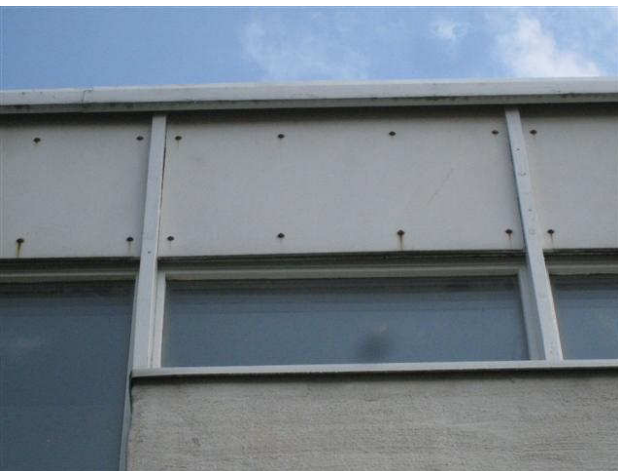
Länsisivulla on liikuntasalin ikkunoiden yläpuolella pieni alue Minerit -pintaista julkisivua. Levyjen kunto on tyydyttävä, ne ovat vain hieman likaantuneet, mutta kiinnitysruuvit ovat ruostuneet, mistä levyihin on tullut ruostevalumajälkiä.

Kuva 11 Liikuntasalin yläosan levyverhouksen ruuvit/ naulat ovat ruosteessa.

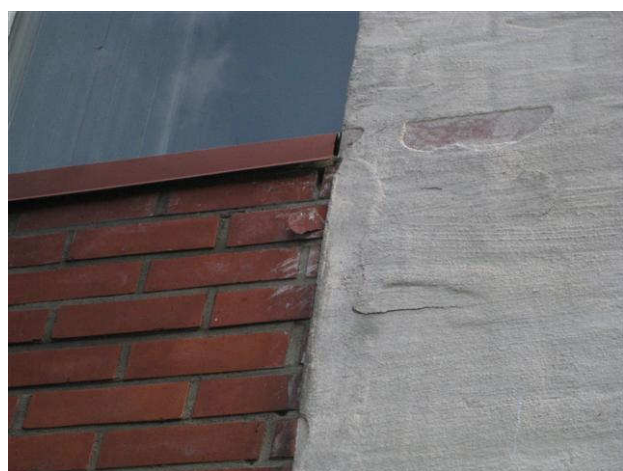
Julkisivuissa on slammattuja pintoja, jotka on tehty punatiilimuurauksen päälle. Slammukset ovat paikoin kuluneet lähes kokonaan pois ja lisäksi on lohkeamia ja likaantumista. Likaantumista ja kulumista ovat aiheuttaneet liian lyhyet vesipellitukset räystäällä ja ikkunoissa.

Kuva 12 Liikuntasalin ikkunan vesipelti on osin irti ja slammaus on kulunut.

Slammattujen tiilipintojen huono kunto johtunee huonosta tartunnasta ja räystäättömyydestä. Heikko slammauslaasti ei kestä kovaa säärasitusta. Tämän vuoksi vaaleiksi haluttavat pinnat tulee korjata säärasitusta kestäväällä tavalla ja materiaalein.

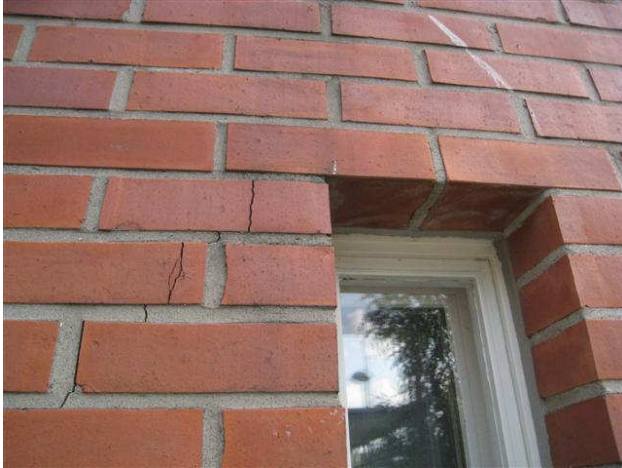
Tiilimuurauksissa on jonkin verran halkeamia vaakasuuntaisissa saumoissa erityisesti leveiden ikkuna-aukkojen yläpuolella ja ikkuna-aukkojen vieressä. Lisäksi on joitain limitysten mukaisesti porrastuvia halkeamia. Tiiliä ei ole halki, mutta muutamia on poikki. Pitkillä sivuilla on pitkiä ulkoseinäosuuksia, joissa ei ole toimivaa liikuntasaumaa.

Tiilisaumojen halkeilun syytä ei saatu varmuudella selville, mutta todennäköinen syy on lämpöliikkeet ja heikosti tehdyt tiilipalkit, sillä sisätiloissa vastaavia halkeamia ei juuri esiintynyt.

Tiilimuurausten halkeilut johtunevat pääosin liikuntasauvojen puutteesta, sekä leveiden ikkuna-aukkojen kohdalla todennäköisesti riittämättömästä kannatusjärjestelystä. Lisäksi syynä voi olla pieni perustusten liikkuminen.

Kuva 13 Tiilimuurauksen porrasmainen halkeilu länsisivulla.

Lisäksi suositellaan, että varmistetaan esim. täkymetrillä tehdyin tarkemittauksin, etteivät sokkelit ole päässeet painumaan. Tämän jälkeen päätetään korjaustavasta. Mikäli perustusten painumista ei ole tapahtunut, voidaan halkeamat avata ja paikata laastilla, mikäli ei ole vaaraa palkkien pettämisestä. Jos palkit ovat heikot, niin ne on korjattava. Vaihtoehtoja tukevammille kannatuksille ovat mm. ikkuna-aukkojen kohdalle asennettavat sinkityt teräsprofiilit tai muurauksen raudoitus palkiksi.

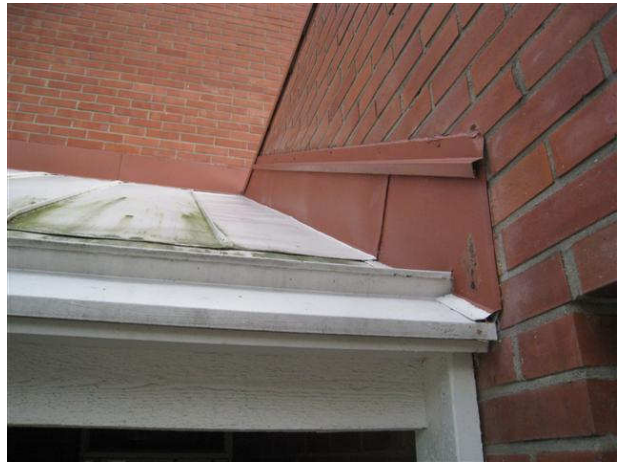
Lisäksi vesipellitusten lyhyden takia on likaantuneita tiilipintoja. Katosten liittymissä ulkoseiniin on huonosti tehtyjä juurinostopellitustyksiä. Tiilimuurauksiin on asennettu venttiileitä, joiden osalta on epätiivitä liittymiä ja vikoja venttiileissä.

Kuva 14 Keittiön sisäänkäyntikatoksen juurinos-
ton tiiveys on kitin varassa.

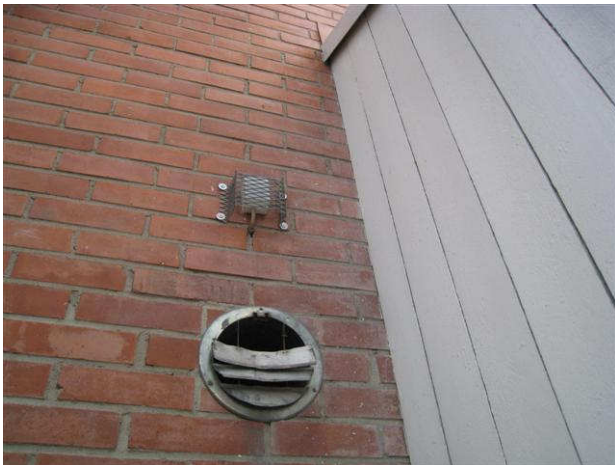
Kuva 15 Keittiön varaston vieressä oleva
LJH:n venttiili on rikki. Varaston puu-
verhous on vielä tyydyttävässä kun-
nossa.

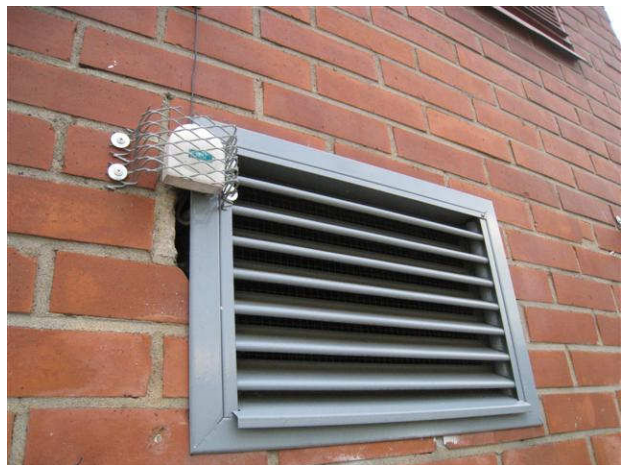
Kuva 16 LJH:n kohdalla säleikön liittymä seinään
ei ole tiivis.

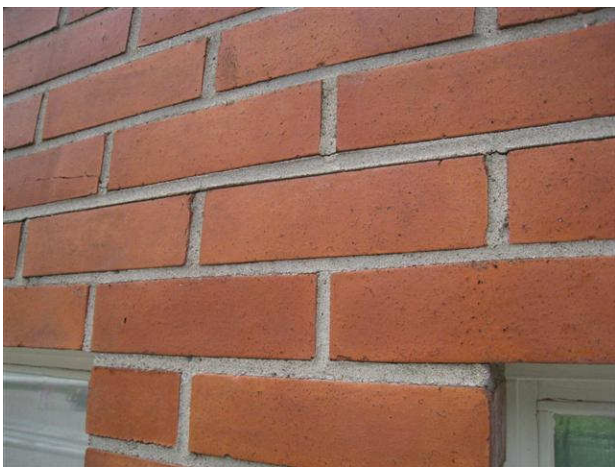
Kuva 17 Vaakasuuntaisia tiilimuurauksen ja
saumojen välisiä rakoja/ halkeamia
Itäisivulla.

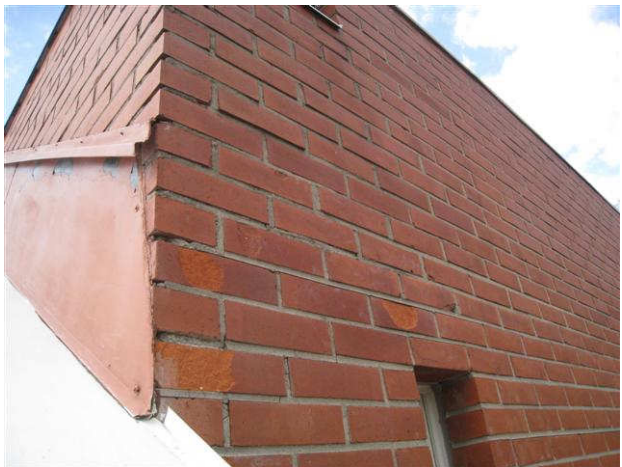
Kuva 18 Itäisivulla oleva juuripellitysvika ja tiilien
pinnan lohkeamia.

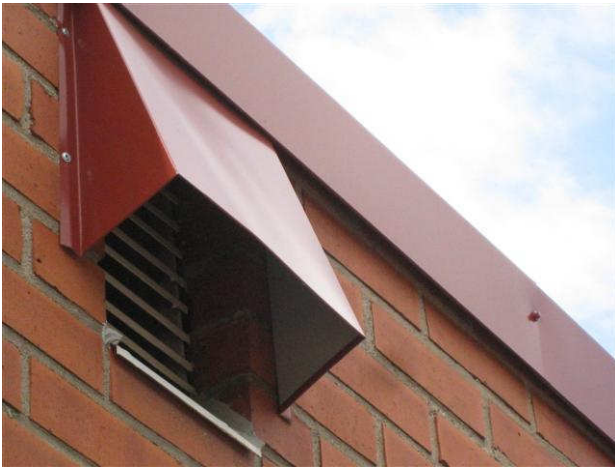
Kuva 19 Länsisivulla uusittuja räystäspellityksiä ja yläpohjan tuuletusaukon suojaus.

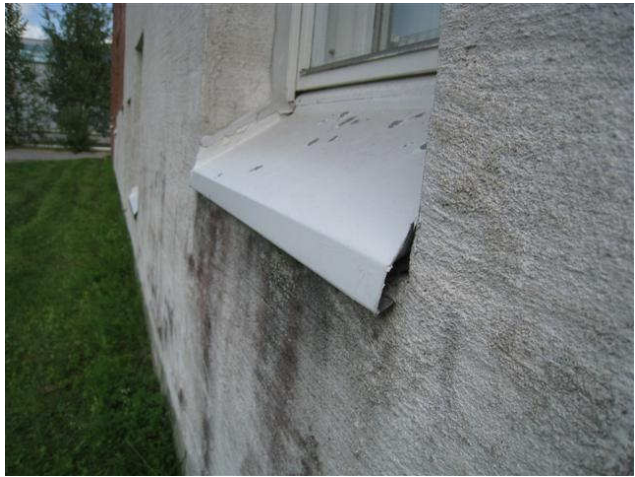
Kuva 20 Länsisivulla oleva lyhyeksi jäänyt ikkunan vesipellitys aiheuttaa värimuutosta

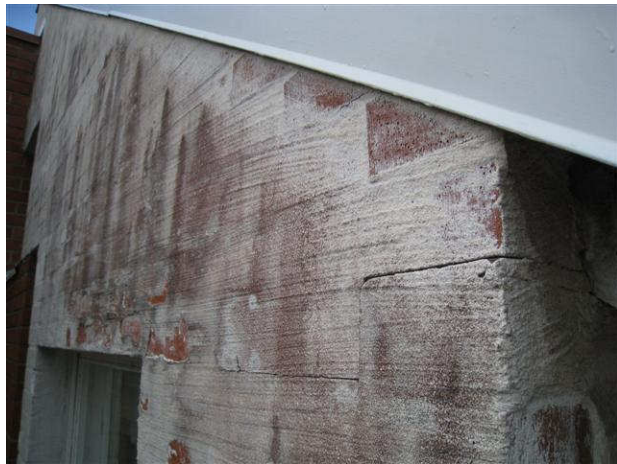
Kuva 21 Hyvin kulunut slammaus ja saumarako itäisivun eteläseinällä.

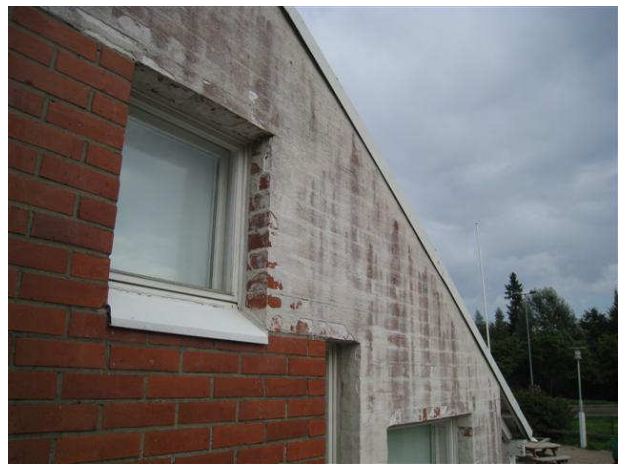
Kuva 22 Slammaus on kulunut myös pielistä pois

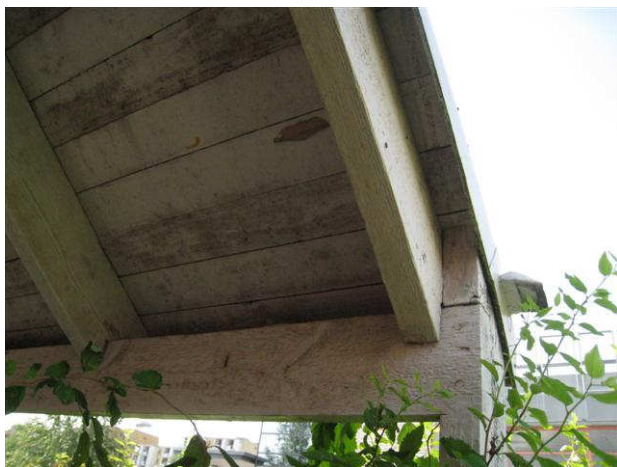
Kuva 23 Länsisivun katoksen aluslaudoitus on homeessa.

Katosten puurunkojen rakenteet tarkistutetaan rakennesuunnittelijan toimesta ja korjataan mahdolliset viat. Maanvaraisia perustuksia korjataan paikallisesti painumien takia. Koteloiden ja katealustojen homepaikat puhdistetaan ja korjataan puurakenteiden viat.

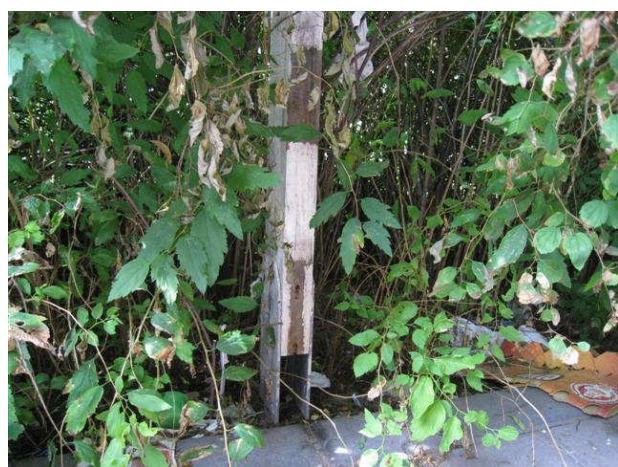
Rakennuksen ympärillä on useita puurakenteisia katoksia, joissa on sahatavarasta tehdyt puiset maalatut rungot ja perustus on maanvarainen. Katosten pystyrunko on tehty tolpeista ja niiden varaan on asennettu puupalkki. Puutolpat toimivat pilareina, joten niiden sivuittaisjäykkyys on normaalia puupilaria heikompi. Katosten vesikattojen aluslaudoitukset ovat paikoin homehtuneet erityisesti räystäällä ja lisäksi on lahoa räystäiden otsissa. Itäisivulla ainakin yhden katoksen rungon osalta on tapahtunut liikkumista siten, että kantavuus on heikentynyt. Länsisivulla katoksen runkopilareita on pensaiden sisällä, missä kosteusrasitus on kova.

Kuva 24 Länsisivun katoksen "pilaritolpan" aliosa on kasvien sisällä piilossa.

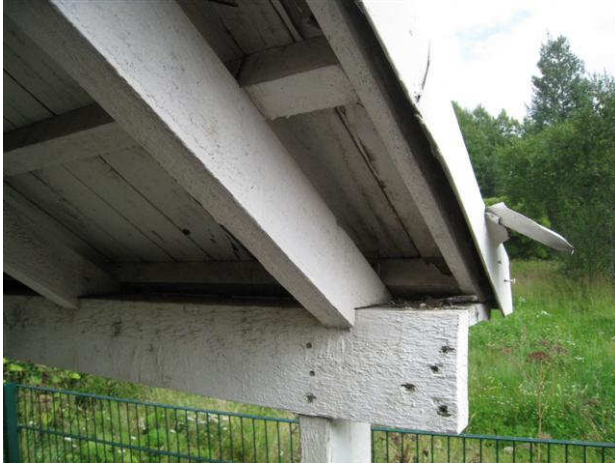
Kuva 25 Itäsivun katoksen rakenteissa on hyllyjä, jotka kastuvat viistosateella.

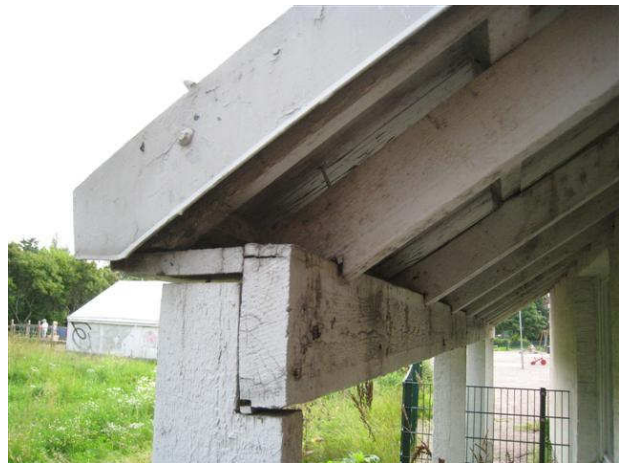
Kuva 26 Itäsivun katoksen palkki on irti "pilaritolpan" tuelta jonkin vääntymän tai perustusten liikkumisen takia.
