KOSTEUSVAURIOKARTOITUSRAPORTTI

Seljapolun päiväkoti

Seljapolku 11
01360 VANTAA

ASB-YHTIÖT,
ASB-Consult Oy Ab, Helsinki

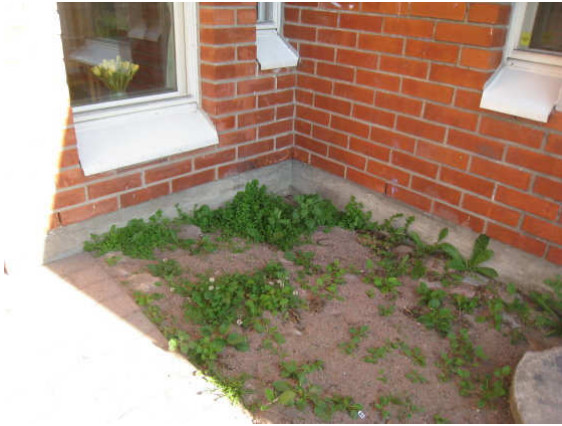
Rakennuksen vierustoilla on nurmikkoa ja hiekkaista soraa, jonka seassa on pyöreitä kiviä. Luoteiskulmalla on asfalttia. **Paikallisesti maanpinta on tasainen tai viettää kohti rakennusta (kuva 1)**, jolloin pinta- sekä sulamisvesiä pääsee valumaan rakennukseen päin ja edelleen sokkelihalkaisuun. Lisäksi maan pinta on paikoin painunut sokkelin viereltä lisäten kosteusrasitusta. **Koilliskulmalla on runsasta kasvillisuutta (kuva 2)**.

Kuva 1 Maanpinta viettää kaakon puoleisella sivustalla/kulmassa rakennukseen päin.

Sokkelin vieressä olevat montut täytetään ja maanpinta muotoillaan rakennuksesta pois päin viettäväksi. Suositellaan sepelikaistan asentamista myös sivustoille, jossa sitä ei ole. Samalla asennetaan patolevyt sokkelirakennetta suojaamaan. Ikkunoiden puupinnat huoltomaalataan. Samalla parannetaan vesipellityksiä.

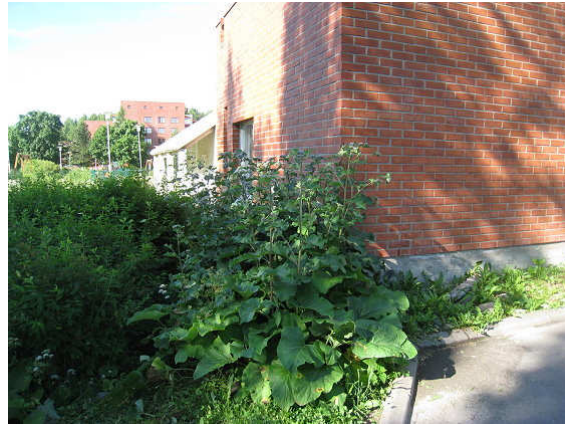
Kuva 2 Koilliskulmalla lähellä rakennusta on runsaasti kasvillisuutta

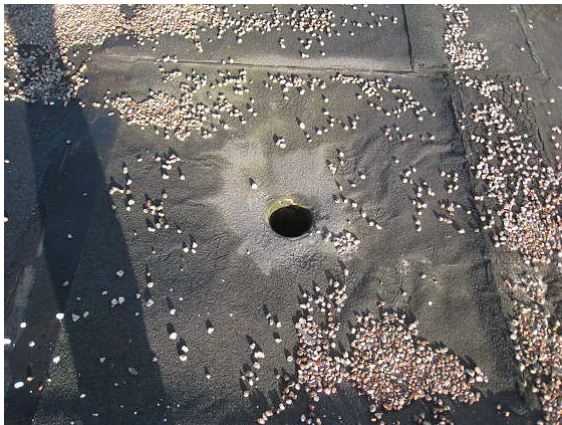
Kattosadevedet on johdettu tasakatto-osuuksilta sisäpuolisien viemärein, joita on 3 kpl. **Kattokaivoissa ei ollut roskasihtejä (kuva 3)** ja yläpohjatilassa näkyvillä olevia putkia ei ole eristetty. Jyrkillä pulpettikatto-osuuksilla on räystäällä jalkarännit, jotka ohjaavat sadevedet molemmin puolin lapetta rakennusosan vierustalle. Jalkarännit ovat matalat, joten kovilla sateilla sadevesi tulvii yli (kuva 4).

Kuva 3 Vesikatolla ei ole roskasihtejä. Viemäreihin pääsee singelisoraa ja kasvijätettä.

Vesikatolle asennetaan sieltä puuttuvat kattokaivojen roskasihdit. Nykyinen singelikerros tasoitetaan.

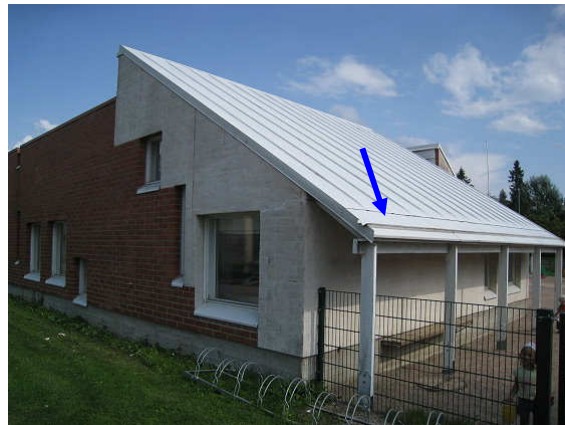
Kuva 4 Jalkarännit ovat matalat.

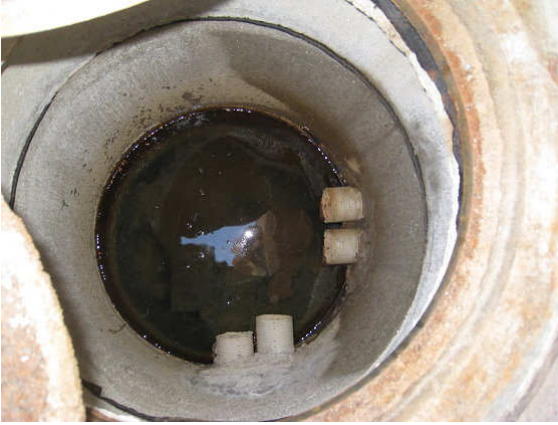
Rakennuksen ympärillä on salaojitus. Lounaan puoleisella kulmalla on teräskannellinen salaojien tarkastuskaivo, joka koostuu betonirenkaista. Kaivoon tulee seljapolun suuntaisesti 2 kpl salaojaputkia, joiden juoksupinnoista maanpintaan on noin 1040 mm. Rakennuksen päädyn suuntaisten putkien (2 kpl) juoksupinnoista maanpintaan on 1000 mm. Pohjalla on vettä (kuva 5).

Kuva 5 Lounaan puoleisen kulman salaojien tarkastuskaivo.

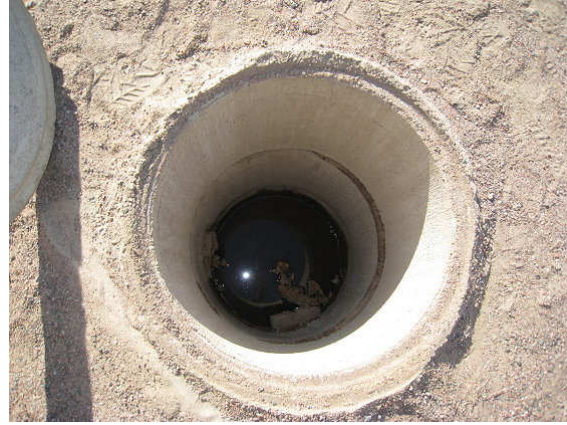
Eteläkulmalla on betonikannellinen salaojien tarkastuskaivo, joka koostuu betonirenkaista. **Renkaat ovat liikkuneet jonkin verran toisiinsa nähden.** Rakennuksen päädyn suuntaisten putkien (2 kpl) juoksupinnoista maanpintaan on 960 mm ja rakennuksen pituussuuntaisen putken 920 mm. Pohjalla on vettä (kuva 6).

Kuva 6 Eteläkulman salaojien tarkastuskaivo.

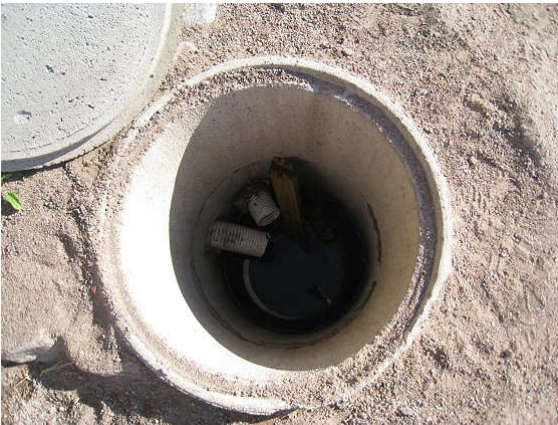
Kaakon puoleisen seinälinjan keskikohtalla on betonikannellinen salaojien tarkastuskaivo, joka koostuu betonirenkaista. **Renkaat ovat liikkuneet jonkin verran toisiinsa nähden.** Juoksupinnoista maanpintaan on 870 mm. Pohjalla on vettä ja laudan kappale (kuva 7).

Kuva 7 Kaakon puoleisella sivustalla oleva salaojien tarkastuskaivo.

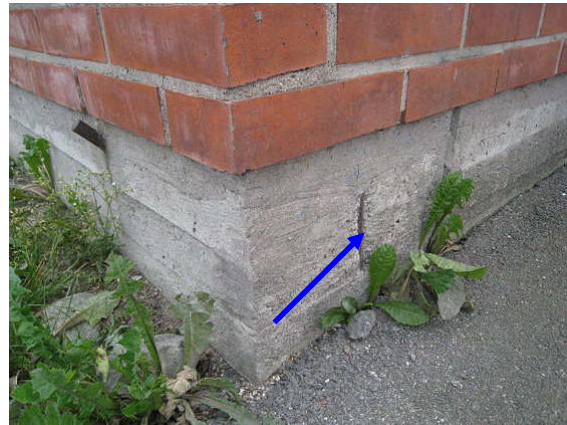
Sokkeleissa on paikoitellen näkyvillä **halkeamia ja ruostunutta raudoitusta** (*kuva 8*).

Kuva 8 Ruostunutta raudoitusta näkyvillä.

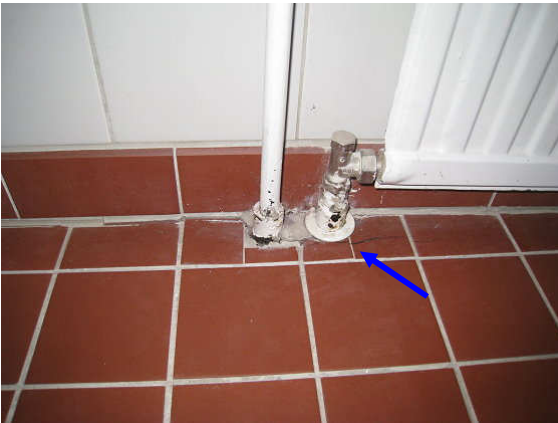
Märkätiloiksi luetaan mm. WC-/ PSH -tilat ja keittiö sekä SK-tilat joiden lattioissa on kaivot. WC-/ PSH -tilojen lattiat ja seinät ovat laatoitetut. **Tilassa 8 lattialaatoitus on murtunut lämpöputkiläpiviennin kohdalta** (*kuva 9*). WC-/ PSH –tilan 24 lattiasa on **poikittaissuuntainen hiushalkeama**. Em. tilassa seinän ja lattian välinen **silikonisaumaus on puutteellinen**. Tilassa 8 on **vesipisteen kohdalla laatoitetussa seinässä tiivistämättömiä propullisia porareikiä** (*kuva 10*). WC-istuimet on kiinnitetty lattiaan ruuvein, jolloin lattian rajaa ei ole tiivistetty ja pesuvedellä on mahdollisuus päästä WC-istuimen alle ja edelleen porareikien kautta rakenteeseen.

Kuva 9 Lattialaatoitus murtunut WC-/ PSH – tilassa 8.

WC-/ PSH –tilojen seinillä kiinnikkeiden ja läpivientien tiiveydet tarkistetaan. Tiivistämättömät porareiät tiivistetään. Lattioissa olevat halkeamat tiivistetään elastisella massalla ja TK-/ kuraeteistilassa 14 rikkoontuneet/ kiinnityksestä irronneet laatat poistetaan, lattiassa oleva halkeama tiivistetään ja asennetaan uudet laatat. WC-istuimien liitoskohdat lattiaan tarkistetaan ja tiivistetään elastisella massalla. Ennen kunkin isuinosan tiivistämistä varmistetaan ettei alla ole vettä.

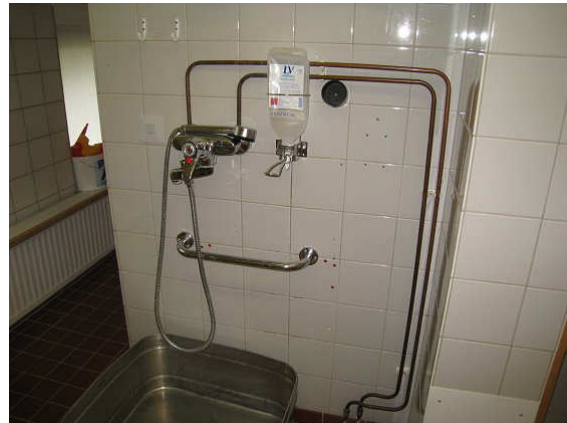
Kuva 10 Vesipisteen kohdalla seinässä useampia tiivistämättömiä porareikiä.

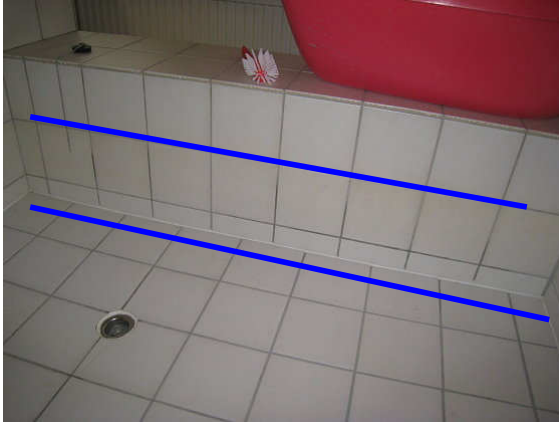
Vesileikkillassa 9 on laatoitettu allas, jonka yhdellä sivulla havaittiin molemmin puolin pintakosteuden tunnistimella hieman normaalia korkeampia kosteuksia (*kuva 11*).

Kuva 11 Vesileikkitilan 9 laatoitetun altaan yhdellä sivustalla pintakosteus koholla.

Vesileikkillassa 9 olevan laatoitetun altaan Seljapolun suuntaisen sivun kosteuskäyttämistä seurataan.

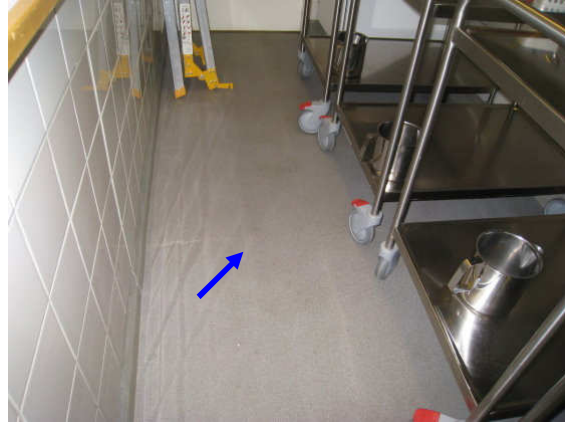
Keittiön lattiasa on akryylibetonia. **Käytävä osuudella on poikittaissuuntainen halkeama** (*kuva 12*), joka on **keittiöhenkilökunnalta saadun tiedon mukaan laajentunut**. Pintakosteuden tunnistimella ei havaittu normaalista poikkeavaa kosteutta. Seinän ja lattian rajaa on tiivistetty silikonimassalla tilan 43 erottavan väliseinän kohdalla (*kuva 13*). Ovien kohdilla ei ole kynnyksiä.

Kuva 12 Keittiön lattiassa on poikkisuuntainen halkeama.

Keittiön puolella olevan vesipisteen viemäriäpiviennin liittymä lattiaan tarkistetaan ja tiivistystä parannetaan tarvittaessa. Lattiassa oleva halkeama tiivistetään elastisella massalla.

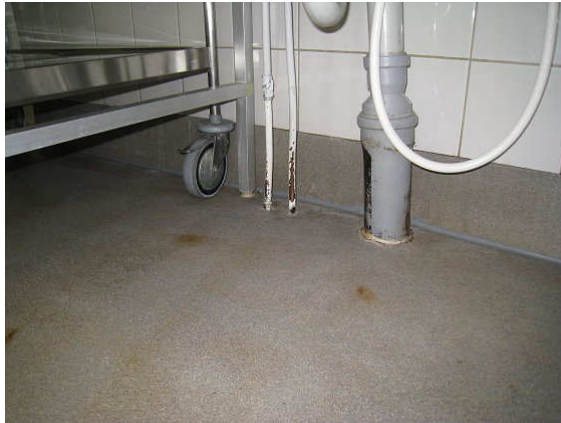
Kuva 13 Keittiössä on seinän ja lattian rajaa tiivistetty.

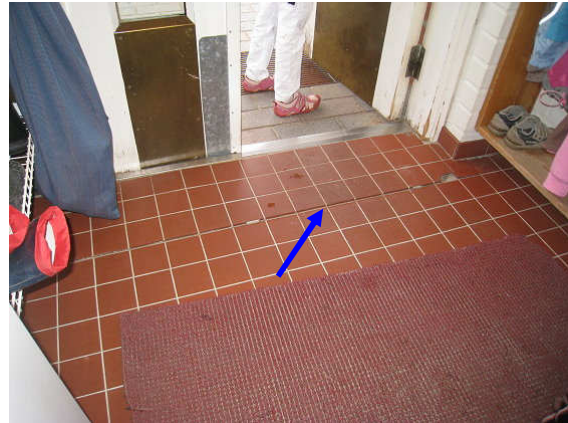
Kuraeteistilan 14 lattialaatoituksessa on poikkisuuntainen halkeama kolmannen ja neljännen laattarivin välisellä saumalinjalla (*kuva 14*). Pintakosteuden tunnistimella ei havaittu normaalista poikkeavia kosteuksia.

Kuva 14 Laatoitetussa lattiassa halkeama.

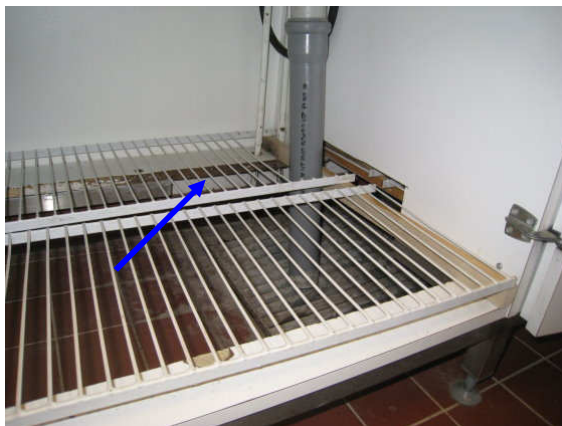
Pintamateriaalit ovat tyydyttävässä kunnossa. **Vaakapinnoilla, mm. kuivauskaappien päällä on runsaasti pölyä.** Pinnoissa on nähtävissä normaalia käytön aiheuttamaa kulumista. **Kuraeteistiloissa olevien allaskaappien pohjana olevissa lastulevyissä havaittiin kosteuden aiheuttamaa turpoamista (kuva 15).** Em. alapuolella on lattiakairoja.

Kuva 15 Allaskaappien pohjalevyissä kosteuden aiheuttamia vaurioita. Alla lattia-kaivo.

Kuraeteistilassa olevien allaskaappien lastulevyaineiset pohjalevyt korvataan kestävällä materiaalilla.

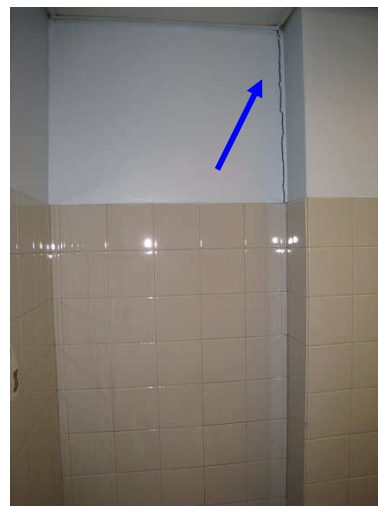
Ulkoseinät ovat pääosin tiilirakenteisia kaksinkertaisia ei-kantavia tiilimuureja, joiden välissä on lämmöneristeenä mineraalivillaa. Kantavina rakenteina on teräsbetonisia pilareita ja palkkeja. **Ulkoseinien sisäpuolisten muurauksien ja teräsbetonisten pilareiden väleissä on monin paikoin halkeamia, joista laajimmat ovat noin 3 mm luokkaa.** Mineraalivilla suodattaa jonkin verran ulkoilmassa olevia epäpuhtauksia mutta pinnat ovat paikoin tummuneet (kuva 17). **Myös väliseinätiilimuurauksien ja betonipalkkien rajapinnoissa on välejä, mikä lisää äänien kuulumista eri tilojen välillä (kuva 18).** Väliseinätiilimuurauksen ja teräsbetonisen pilarin välissä on lisäksi halkeama (kuva 16).

Kuva 16 WC-/ PSH –tilan seinässä halkeama. Seinälaatoituksessa ei vaurioita.

Ulkoseinälinjoilla olevien teräsbetonipilareiden ja sisäpuolisten tiilimuurauksien väliset raot tiivistetään elastisella massalla ja pinnat puhdistetaan. Samalla tarkistetaan seinien yläosien liittymät ja korjataan mahdolliset epätiivelyskohdat. Tiivistystöiden jälkeen seurataan tapahtuuko rakenteiden liikkumista edelleenkin.

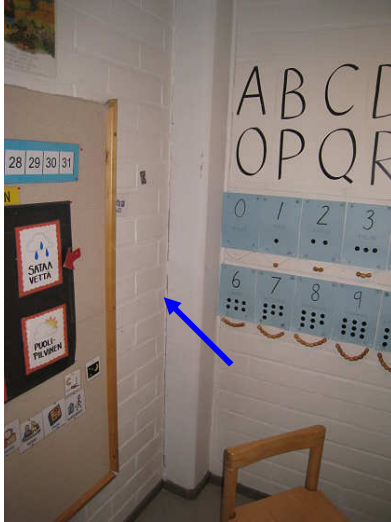
Kuva 17 Seinässä olevan halkeaman kohdalla ilmavuotojälkiä.

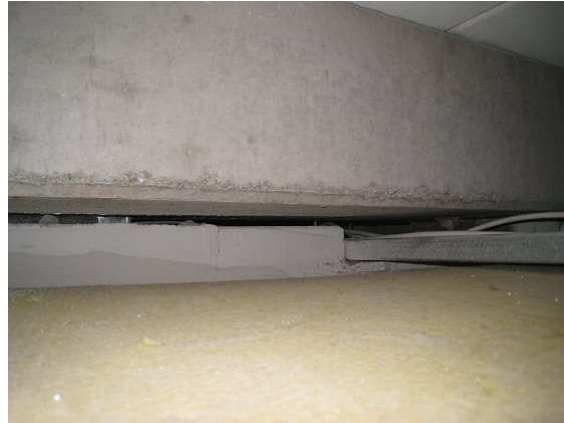
Kuva 18 Tiilimuurauksen ja betonipalkin välistä ilmayhteys eri tilojen välillä.

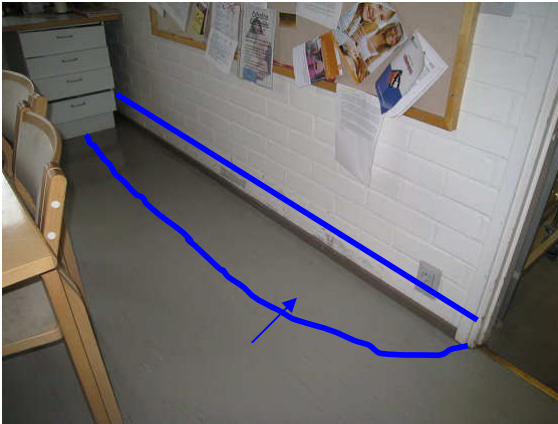
Väliseinäarakenteena oleva tiilimuuraus lähtee leikkauksen mukaan ontelolaatan pinnasta. **Pintakosteuden tunnistimella havainnoituna alimman näkyvillä olevan tiilirivin kosteus on normaalia korkeampi työh./ ruokailuhuoneessa 43 keittiön erotavan väliseinän alimman tiilirivin korkeudella (kuva 19).** Em. kohdalta on tiilien pinnoista irronnut pintamaalia.

Kuivien tilojen lattiamateriaalina on muovimattoa. **Pintakosteuden tunnistimella normaalista poikkeavaa kosteutta havaittiin työh./ ruokailuh. 43 keittiön erotavan väliseinän edustalla ja TK:ssa 42 keittiön sisäänkäynnin edustalla (kuvat 19 ja 20).**

Kuva 19 Työh./ ruokailuh. 43. Väliseinän alaosalla ja lattiassa normaalista korkeampi pintakosteus.

Tiilimuuratun keittiön ja työh.-/ ruokailutilan välisen seinän alaosa irrotetaan jalkalista ja väliin asennetaan korokekappaleet jolloin jalkalistan ja muurauksen väliin jää rako, jotta rakenteessa mahdollisesti oleva kosteus pääsee poistumaan. Jalkalistan yläpuoliset tiilipinnat maalataan vauriokohdilta. Rakenteen kosteuskäyttämistä seurataan.

Työh./ ruokailuhuoneen ja keittiön viereisen tuulikaapin lattioiden kosteudet mitataan porareikämittauksin mahdollisen koneellisen kuivaamisen tarpeen selvittämiseksi kohdilta, joissa pintakosteustunnistimella havaittiin kohonneita kosteuksia. Tämän jälkeen päätetään korjaustoimenpiteistä, jolloin huomioidaan kynnykskorjaukset siten, ettei keittiön puolelta pääsee valumaan pesuvesiä viereisiin tiloihin.

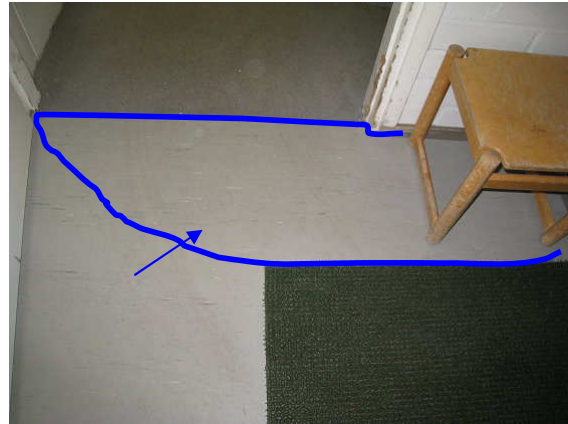
Kuva 20 Pintakosteus TK 42:n lattiassa korkea keittiöön johtavan oven edustalla. Kynnystä ei ole.

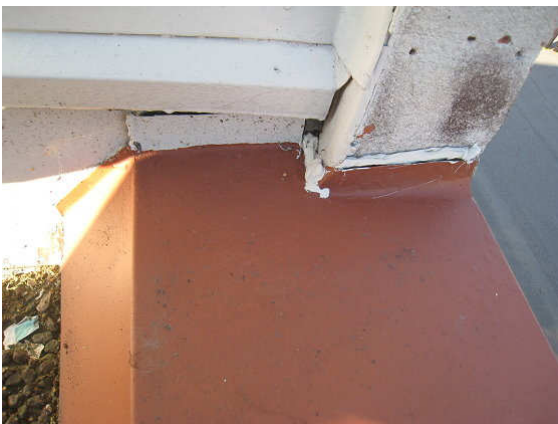
Kuva 21 Rästäspellityksien tiivistyksissä on puutteita.

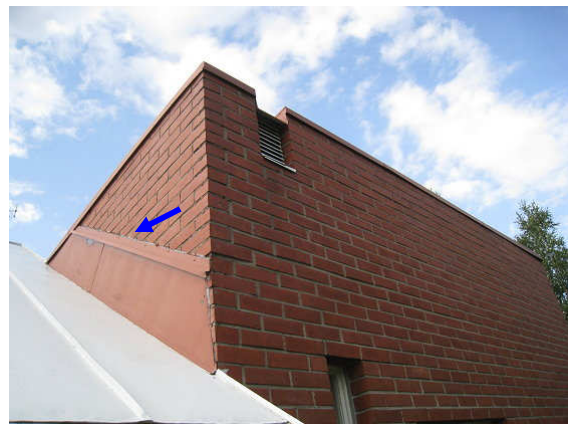
Vesikatteenä on tasakatto-osuudella sirotepintainen bitumihuopa, jonka päällä on singelisoraa. **Singeliä ei ollut tasaisesti joka paikassa** vaan paikoin bitumihuopaa oli näkyvillä. **Räystäspellityksissä havaittiin joitakin puutteellisesti tiivistettyjä liitoskohtia (kuva 21)** ja kiinnitykseen käytetyt **naulat ovat paikoin perääntyneet.** Kaakon puoleisella sivustalla räystäspeltiä on uusittu. **Katoksien peltikatteen ylösnostot viereisiin tiilimuurauksiin vaikuttivat paikoin epämääräisiltä (kuva 22)** ja maalipinta hilseili.

Kuva 22 Pellin ylösnoston tiivistys on epämääräinen.

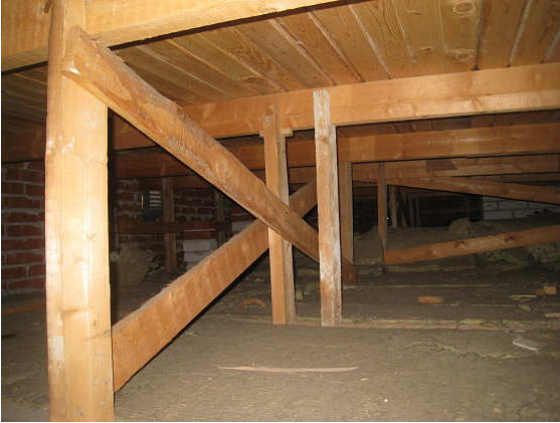
Yläpohjaan on 2 kpl tarkastusluukkuja. Yläpohjatilan puolelta havainnoituna puurakenteisissa kattokannakkeissa ei tarkastetuilla alueilla havaittu vaurioita (kuva 23). Vesikatteen alla olevassa ponttilaudoituksessa ei myöskään havaittu kosteus- tai lahovaurioita. Paikoin laudoituksen pinnoilla oli joitakin värimuutoksia kohdilla, joissa **yläpohjatilan tuulettuminen ei IV-asennuksista johtuen ollut muiden alueiden tasolla (kuva 24).** Julkisivumuurauksien yläosilla on yläpohjan tuuletusaukot, joissa on suojana harva säleikkö. Kaakon puoleisella sivustalla on kahden säleikön kohdalla suojana peltiset huuvat. Yläpohjatilasta havainnoituna **julkisivumuuraus on kastunut läpi ja pinnoilla on valkoista härmettä (kuva 43).** Julkisivurakenteita on käsitelty tarkemmin erillisessä kuntokartoitusraportissa.

Kuva 23 Vesikattorakenteissa ei havaittu vaurioita.

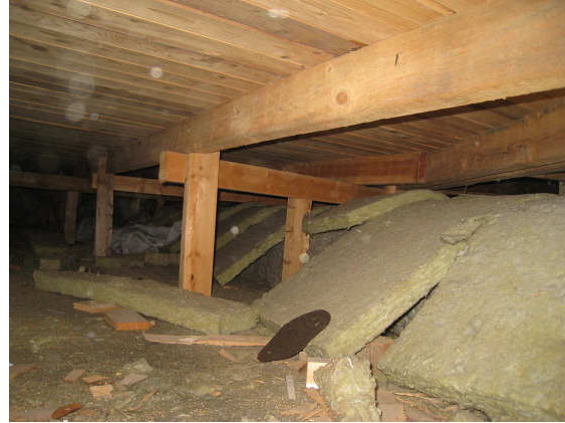
Kuva 24 Yläpohjatilan tuulettumista haittaavat sinne sijoitetut IV-kanavat eristeineen.

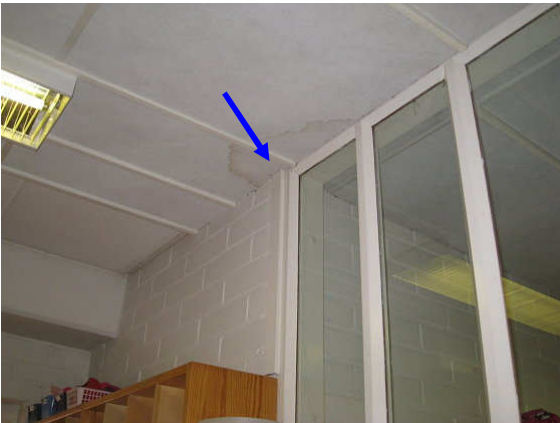
villalevyt. Sisätiloista havainnotuna vanhoja, jo kuivuneita vesivuotojälkiä on kuraeteisen 1 (*kuva 25*), SK-tilan 51, WC-/ PSH –tilan 16 (*kuva 26*) ja vesileikkitalan 25 kohdalla alakattolevyissä (*kuva 27*). Alakattolevyn yläpuolella vesivuotojälkiä on ontelolaattojen välissä. Pieniä vesivuotojälkiä havaittiin lisäksi liikuntasalin 31 kohdalla vinon katto-osuuden alapäässä (*kuva 29*).

Kuva 25 Vesivuotojälki kuraeteistilassa 1.

Kattovuotojen takia tulleet pintaviat kunnostetaan sisätiloissa. **Vaakapinnat puhdistetaan pölystä yms..**

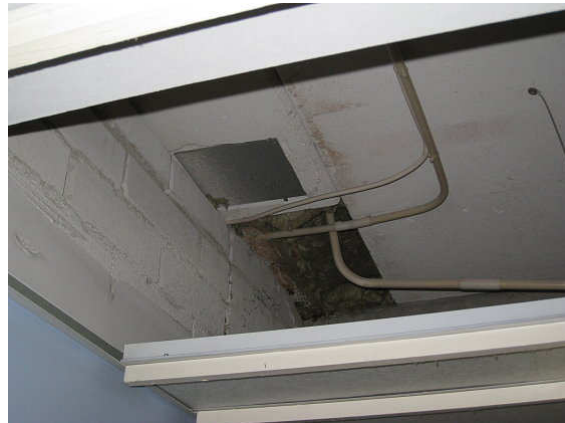
Kuva 26 WC-/ PSH –tilan 16 kohdalla vesivuotojälkiä läpiviennin kohdalla.

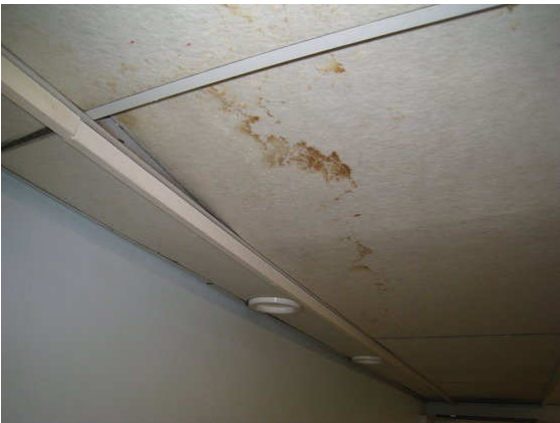
Vesileikkitalan 25 vesivuotojäljen kohdalla on onteloattojen sauma ja edelleen em. yläpuolella on julkisivumuurausten yläosalla yläpohjan tuuletussäleikkö. Sopivalla viistosateella on sadevettä, talvella mahdollisesti myös lunta voinut päästä yläpohjatilaa ja edelleen liitoskohdasta sisätiloihin. Em. aluetta ei voitu tarkistaa yläpohjatilaa kautta. Tuuletussäleikköihin tulisi asentaa suojat, niin kuin joihinkin on jo tehty.

Kuva 27 Vesileikkitalan 25 kohdalla alakattolevyissä on vanhoja vesivuotojälkiä.

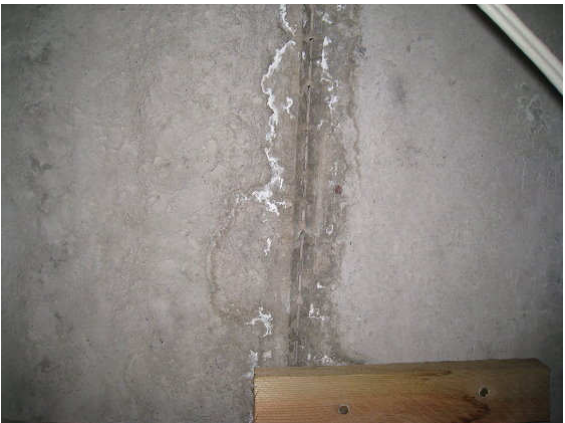
Kuva 28 Alakaton yläpuolella on ontelolaattojen sauma, jossa vanhoja vesivuotojälkiä.

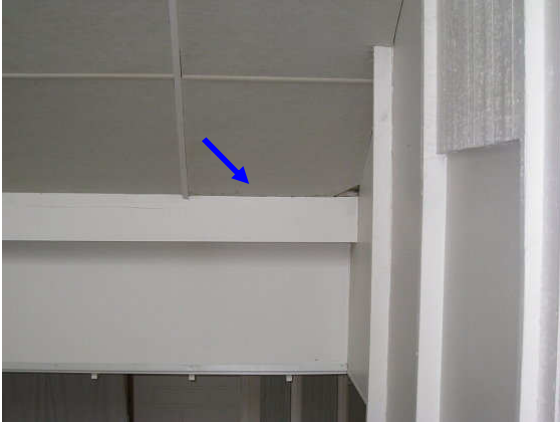
Kuva 29 Vesivuotojälki liikuntasalin 31 kohdalla vinon katto-osuuden alapäässä.

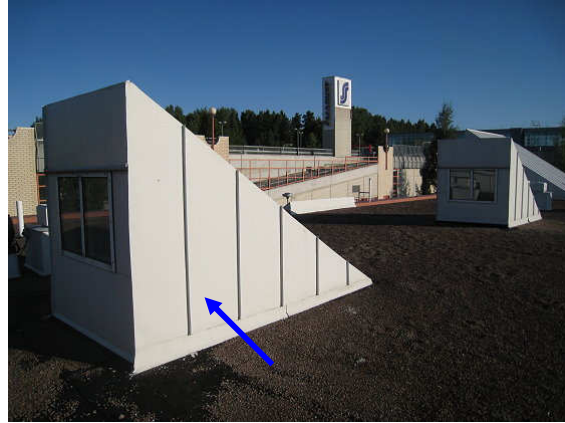
Jyrkillä katto-osuuksilla vesikatteenä on konesaumattua peltiä. Peltikate/ -verhous on lisäksi kattolyhdyissä (*kuva 30*). **Kattolyhtyjen peltiverhouksien alla ei ole tuuletusreittejä ulkoilmaan. Kattolyhtyjen valokuiluja on sisätilojen puolelta suljettu avattavilla lasitetuilla luukuilla, joiden kautta valokuilut eivät pääse tuuletumaan.** Em. kattolyhtyjen valokuiluissa ei kuitenkaan sisätiloista havainnotuna havaittu vaurioita tai kosteusjälkiä.

Kuva 30 Kattolyhdyissä on peltikate-/ verhous.

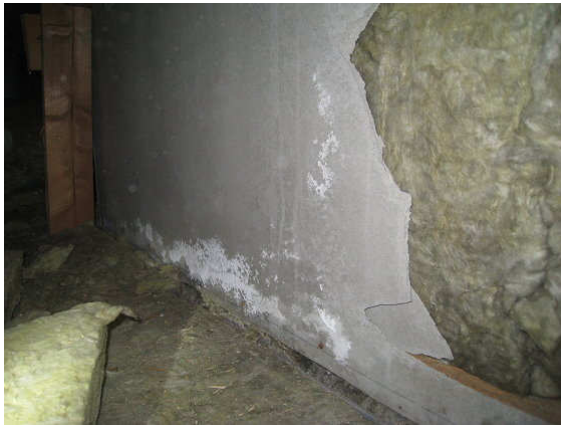
Kattolyhdyn kohdalla Luja-levyssä havaittu kosteus on todennäköisesti seurausta siitä, että sadevettä on päässyt rakenteeseen kattolyhdyssä olevan ikkunan alaosan sili-konisaumauksessa olevan epätiivelyskohdan kautta. **Kattolyhtyjen ikkunalasien elastisia tiivisteitä korjataan/ parannetaan ja rikkoontunut lasi vaihdetaan ehjään.**

Kuva 31 Kattolyhdyin kohdalla yläpohjassa Luja-levyä, jossa yhdessä kosteuden aiheuttamia jälkiä.

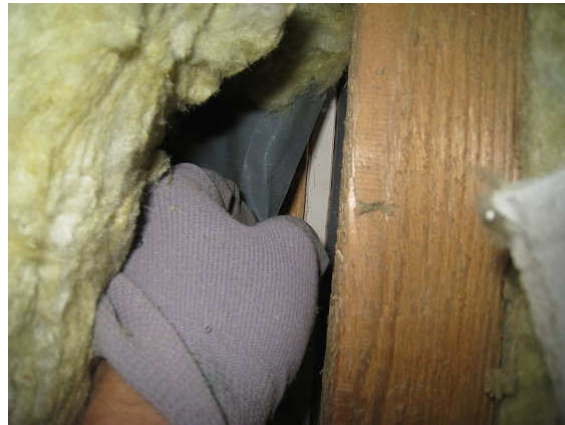
Yläpohjatilasta havainnotuna eteistilan 2 kohdalla olevan kattolyhdyn rakennetta tutkittiin lähemmin. **Tuulensuojana olevaa Luja-levyä on rikkoontunut. Jäljellä olevan levyn alaosalla on kosteuden aiheuttamaa jälkiä heti rakenteen puurungon alaohjauspuun yläpuolella (*kuva 31*).** Lämmöneristeenä oleva mineraalivilla oli ”terveen” väristä, samoin alla oleva kipsilevy. **Mineraalivillan ja kipsilevyn välissä oleva höyrynsulkumuovi ei ollut yhtenäinen (*kuva 32*).**

Kuva 32 Tutkitun kattolyhdyin kohdalla höyrynsulkumuovi ei ollut yhtenäinen.

Yläpohjan ilmatiiveys on havaintojen perusteella huono kattolyhtyjen ja pulpettikatto-osuuksien kohdilla puutteellisesti asennetusta höyrinsulkumuovista johtuen. Sisäilman sisältämä kosteus voi päästä tiivistymään rakenteisiin erityisesti silloin kun sisäilma on ylipaineinen. Tämän korjaamiseksi rakenteita tulisi avata, mikä sellaisenaan on työläs ja kallis. Em. höyrinsulkumuovien tiivistykset tulisi tehdä sitten, kun vesikatteenä olevan bitumihuovan uusiminen tulee ajankohtaiseksi, noin 5 vuoden kuluttua. Samassa yhteydessä varmistetaan viistojen katto-osuuksien tuuletusraon toimivuus räystäältä harjalle. Peltiverhottujen kattolyhtyjen tuuletus tulee myös järjestää. Bitumihuopa- ja peltikate on pääosin alkuperäinen mutta paikoin katteita on uusittu liikuntasalin viiston katon juuresta ja tasakaton liittymästä.

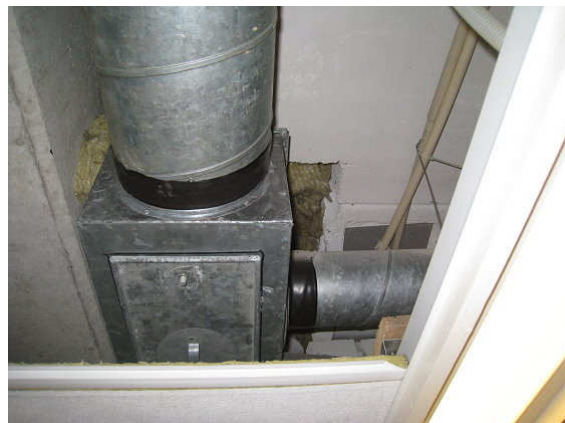
Yläpohjatilassa olevat IV-kanavat ovat eristetyt. **Yläpohjarakenteessa olevia IV-läpivientejä ei ole tiivistetty asian mukaisesti vaan rakoihin on sullottu mineraalivillaa (*kuva 34*).**

Kohdilla, joissa vesikattovuotoja havaittiin on IV-asennuksien läpivientejä, joissa on tukkeena mineraalivillaa ilman höyryn sulkua, jolloin syntyy ilmavuotoreittejä ja tietyillä olosuhteilla rakenteessa voi esiintyä kondenssia aiheuttaen em. jälkiä.

Kuva 34 Yläpohjassa oleviin läpivienteihin on sullottu mineraalivillaa.

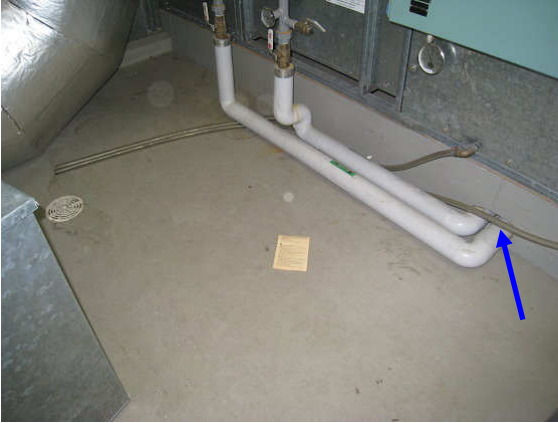
Kuva 35 IV-konehuoneen lattian rajassa tiivistämätön putkiläpivienti.

IV-konehuoneen lattianrajassa oleva putkiläpivihti tiivistetään.

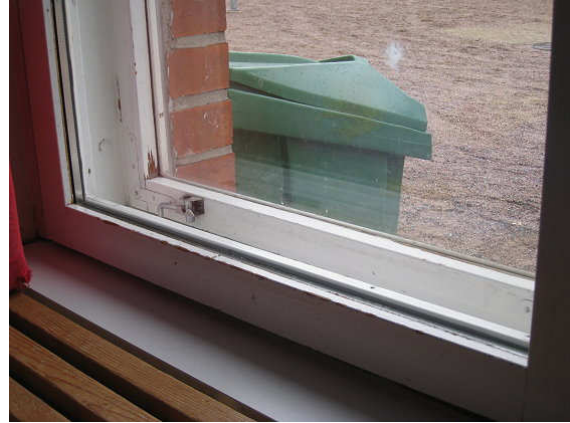
1.kerroksen tilojen ikkunat ovat puurakenteisia sisään päin aukeavia MSE-ikkunoita. Ikkunat ovat pääasiallisesti hyväkuntoiset mutta joissakin havaittiin alkavia maalivaurioita ja erityisesti **ulompien ikkunoiden puitteet ovat alaosaan tummuneet (*kuva 36*) ja karmirakenteissa on paikoin maalivaurioita.** Ikkunoiden vesipeltien maalit hilseilivät paikoin voimakkaasti ja eivät ulotu riittävän etäälle julkisivumuurauksesta (*kuva 37*).

Kuva 36 Ikkunoiden puitteissa on maalivaurioita.

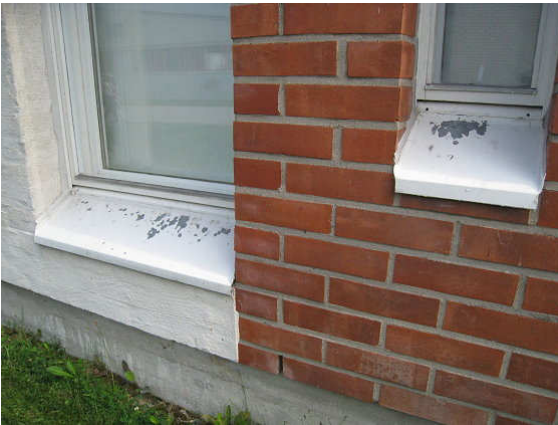
Kuva 37 Vesipellityksissä maalivaurioita.

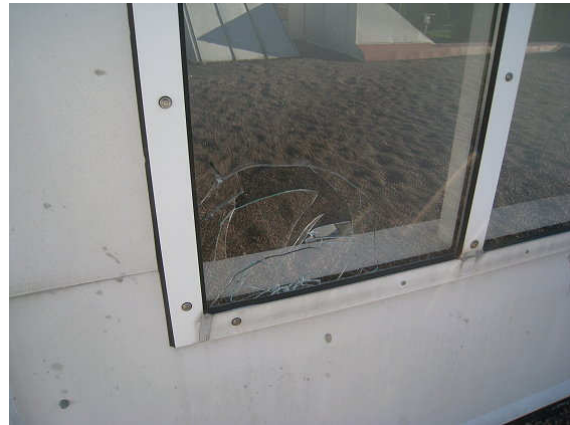
Kattolyhtyjen ikkunat ovat kiinteitä kolmilasisia MEK-ikkunoita. Näiden ikkunoiden lasin ja alumiinipuitteen väliset **silikonisaumaukset ovat paikoin syvennyksessä lisäten mahdollista vesivuotoriskiä. Yhden ikkunan ulommainen lasi oli rikottu (*kuva 38*).**

Kuva 38 Kattolyhdyssä olevan ikkunan rikottu lasi.

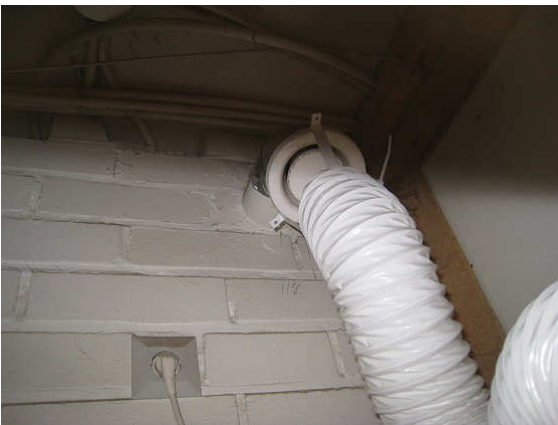
Ilmanvaihtoventtiilit ovat likaisia monissa tiloissa ja myös kanavat ovat likaisia. Kuivauskaappien kostea kuivausilma johdetaan IV-kanaviin (*kuva 39*), joista voi aiheu-tua kondenssia. **Likaisille kosteille IV-kanavien sisäpinnoille voi syntyä mikrobi-kasvustoja.**

Kuva 39 Kuivauskaappien kosta ilma johdetaan poistoilmakanavaan.

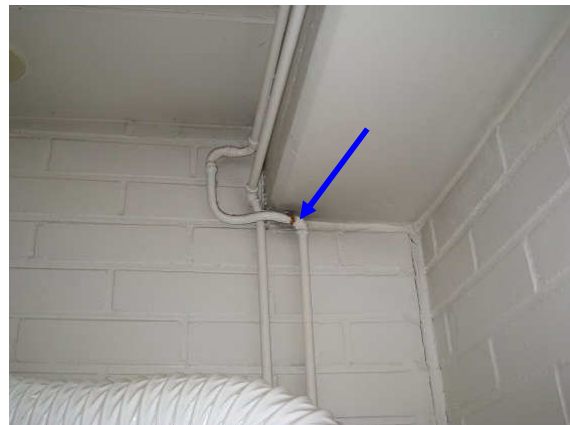
Rakennuksessa on normaalit lämpö- ja käyttövesiputket, joita on näkyvillä ja piilossa rakenteissa. Runkolinjat ovat alustatilassa. **Kuraeteisessä 1 havaittiin ulko-oven ylä-puolelle olevien putkien liitoksessa ruostevaurio (*kuva 40*).** Putkivuotoja ei havaittu, eikä niistä saatu tietoja.

Kuva 40 Ruostevaurio putkien liitoksessa.

Kuraeteistilassa 1 ruosteessa oleva lämpöputkien liitos tarkastetaan ja tehdään tarvittava korjaus vesivuodon ehkäisemiseksi. Muita vastaavan kuntoisia liitoksia ei havaittu mutta poissuljettua se ei kuitenkaan ole.

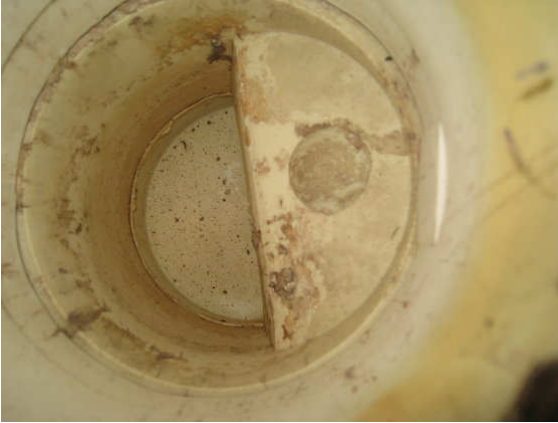
Viemärit ja lattiakaivot ovat muovia. **PSH-tilan 42 lattiakaivo oli kuiva aiheuttaen viemärihajua. Hajua voi nousta myös lattiakaivossa olevan rassaustulpan kautta, koska tiiveys vaikutti epävarmalta (*kuva 41*).** **Vesileikkillassa 25 lattiakaivon kautta oli ilmavirtaus tilaan päin.** Em. tilassa on lisäksi lattiasta noin metrin korkeu-delle ulottuva viemäriin tuuletusputkia. Em. kautta ei havaittu tulevan hajua.

Kuva 41 Lattiakaivo kuiva. Rassaustulppa ei vaikuttanut tiiviiltä.

Lattiakaivojen asennuksien oikeellisuus tarkistetaan, koska tiloissa on esiintynyt viemärin hajua ja vesileikkitalassa 25 korvausilmaa virtaa lattiakaivosta tilaan. Rakenteiden liikkumisista johtuen viemäreissä on olemassa vesivuotoriski. Lopuksi tehdään tarvittavat korjaustoimet. WC-/ PSH –tilan pesualtaan poistoputken liittymä lattiassa olevaan läpivientikappaleeseen muutetaan siten, ettei siinä ole vettä keräävää syvennystä.

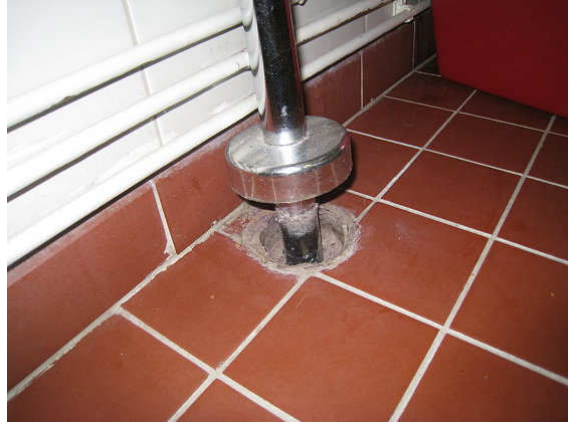
WC-/ PSH –tilassa 46 pesualtaan poistoputken lattian rajassa oleva liitos on sy-vennyksessä, jolloin pesu-/ siivousvedet aiheuttavat syvennykseen kerääntyessään kosteusvaurioriskin (*kuva 42*).

Kuva 42 Viemärläpivienti syvennyksessä.

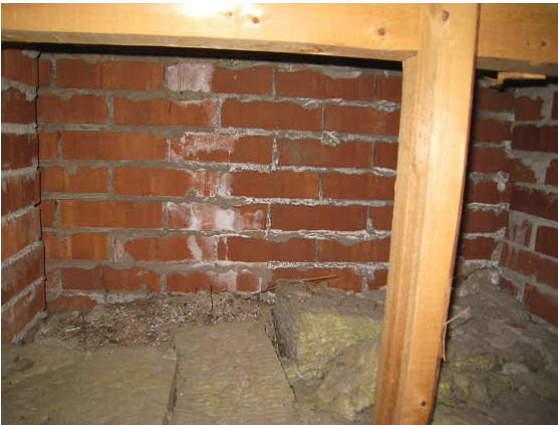
Kuva 43 Julkisivumuuraus kastunut läpi.
