**LÄMPÖKUVAUSRAPORTTI**  
**VANTAAN KAUPUNKI**  
**Kohde: Seljapolun päiväkoti**

**Kuvauspäivä 22.1.2010**

**Kuvauksen suorittaja: Rakentajapalvelu JIIPÉE Oy**

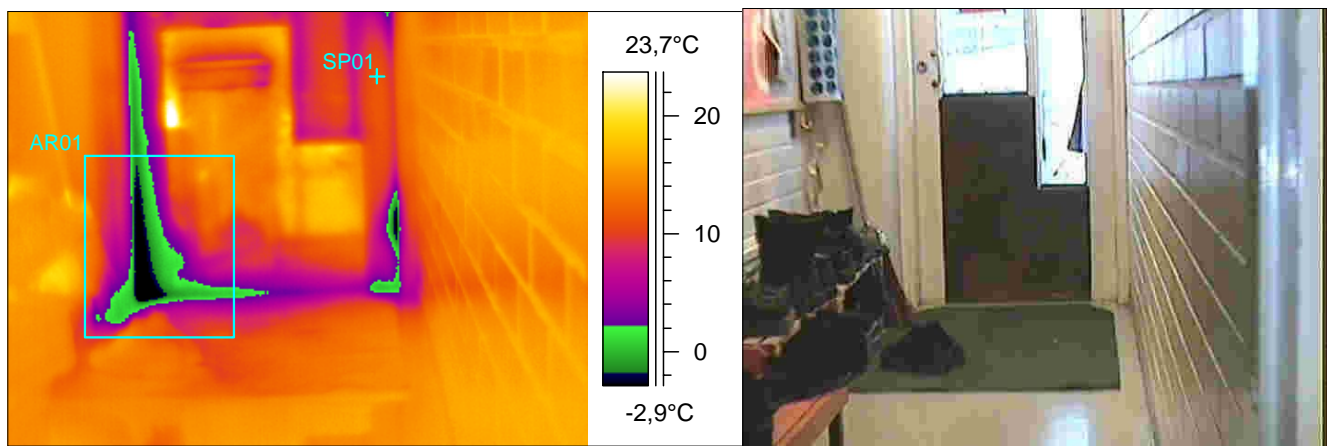
Ir\_0256.jpg

Kuvauskohde: Ulko-ovi

Mittauspiste 1	11,3°C
Mittausalue min	-5,8°C
Mittausalue max	17,3°C

Laskettu lämpötilaindeksi mitatusta alueen minimilämpötilasta	13
---	----

Laskettu lämpötilaindeksi mitatusta pistelämpötilasta	69
---	----

Kommentit / toimenpiteet: Tiivistevuotoa.

Korjausluokkasuositus: 1

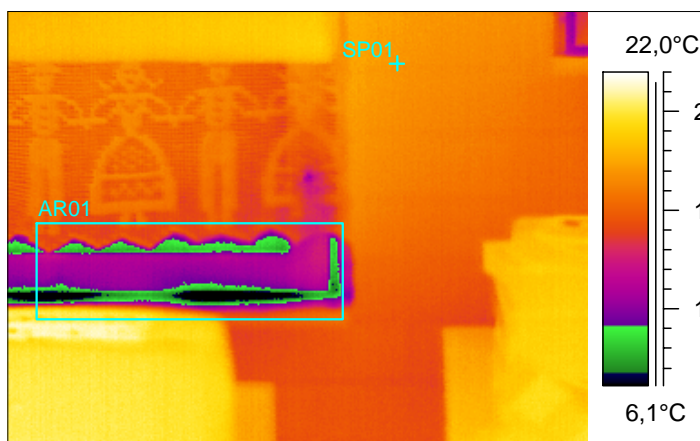
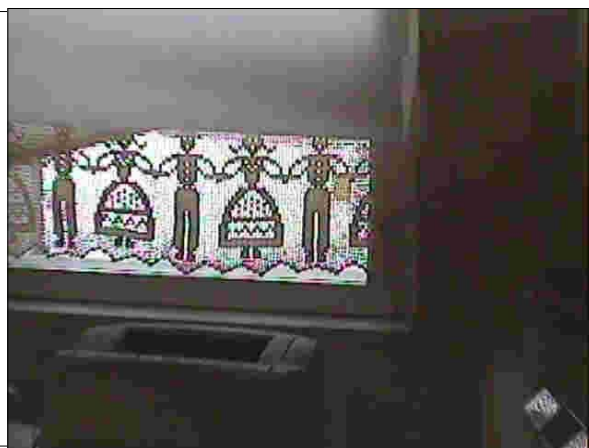
Ir\_0258.jpg

Kuvauskohde: Ikkuna

Mittauspiste 1	17,2°C
Mittausalue min	3,7°C
Mittausalue max	20,6°C

Laskettu lämpötilaindeksi mitatusta alueen minimilämpötilasta	44
---	----

Laskettu lämpötilaindeksi mitatusta pistelämpötilasta	88
---	----

Kommentit / toimenpiteet: Tiivistevuotoa.

Korjausluokkasuositus: 1

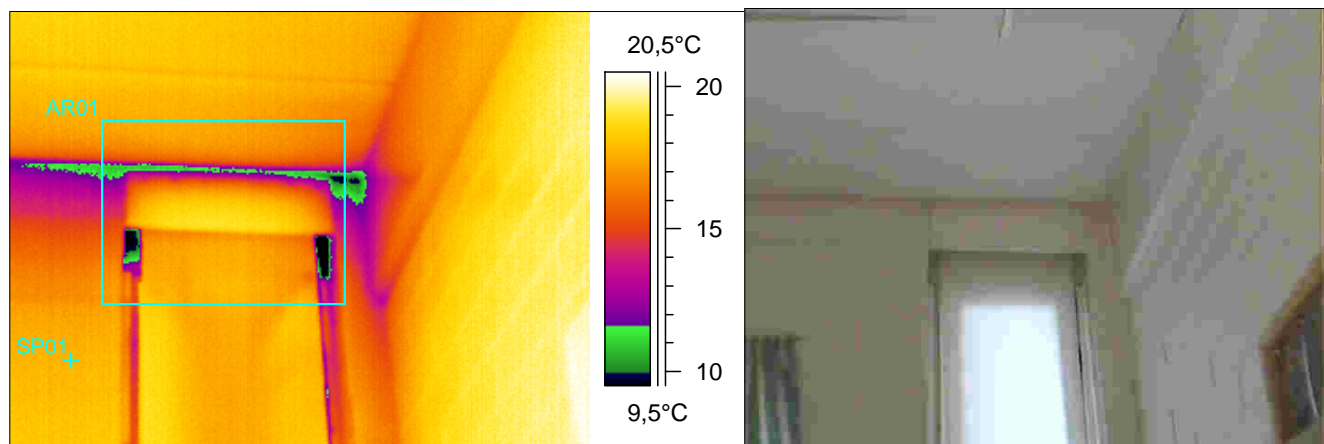
Ir\_0260.jpg

### Kuvauskohde: Ikkunaseinän oikea ylänurkka

Mittauspiste 1	17,9°C
Mittausalue min	6,5°C
Mittausalue max	19,3°C

Laskettu lämpötilaindeksi mitatusta alueen minimilämpötilasta	53
---	----

Laskettu lämpötilaindeksi mitatusta pistelämpötilasta	90
---	----

Kommentit / toimenpiteet: Ilmavuotoa.

Korjausluokkasuositus: 1

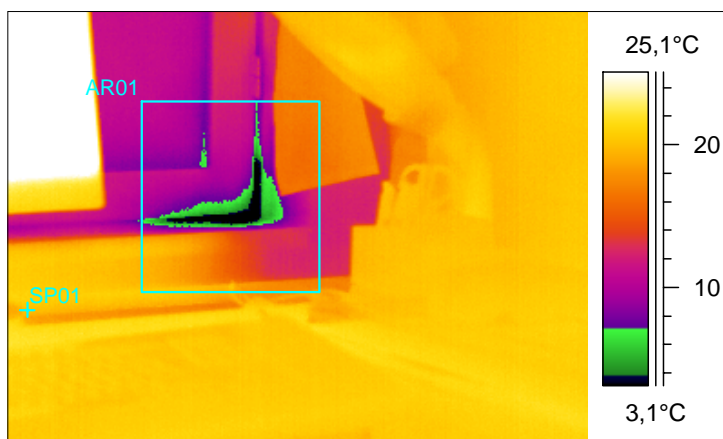
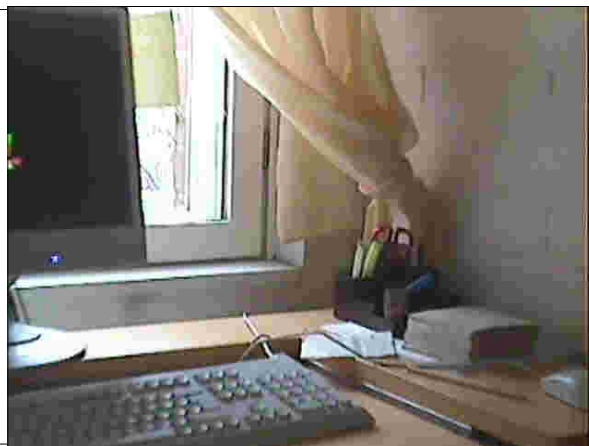
Ir\_0262.jpg

Kuvauskohde: Ikkunan oikea alanurkka

Mittauspiste 1	20,2°C
Mittausalue min	-2,1°C
Mittausalue max	21,0°C

Laskettu lämpötilaindeksi mitatusta alueen minimilämpötilasta	25
---	----

Laskettu lämpötilaindeksi mitatusta pistelämpötilasta	97
---	----

Kommentit / toimenpiteet: Tiivistevuotoa.

Korjausluokkasuositus: 1

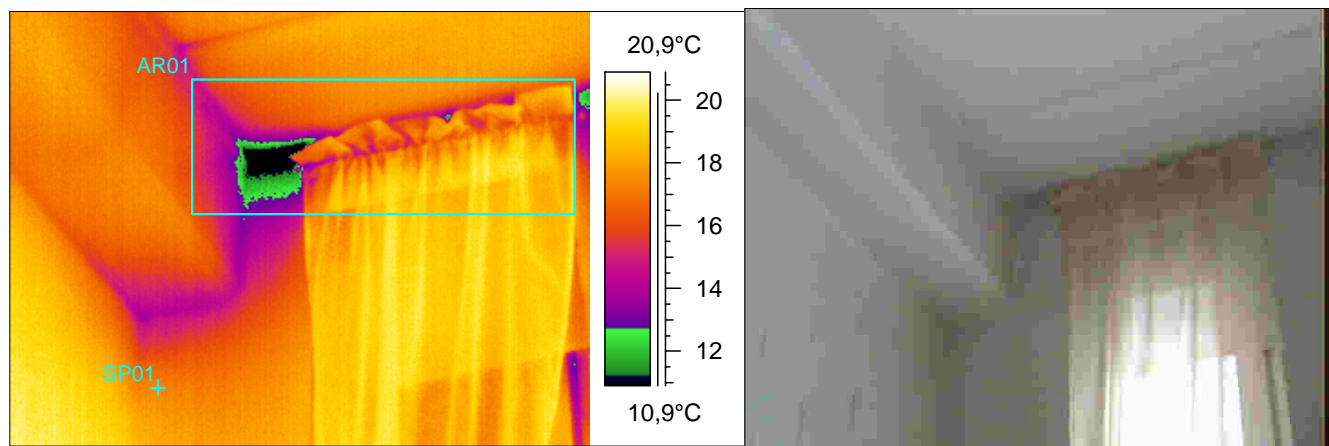
Ir\_0264.jpg

Kuvauskohde: Ikkunaseinän vasen katonnurkka

Mittauspiste 1	17,3°C
Mittausalue min	8,6°C
Mittausalue max	20,4°C

Laskettu lämpötilaindeksi mitatusta alueen minimilämpötilasta	60
---	----

Laskettu lämpötilaindeksi mitatusta pistelämpötilasta	88
---	----

Kommentit / toimenpiteet: Lämpövuotoa.

Korjausluokkasuositus: 1

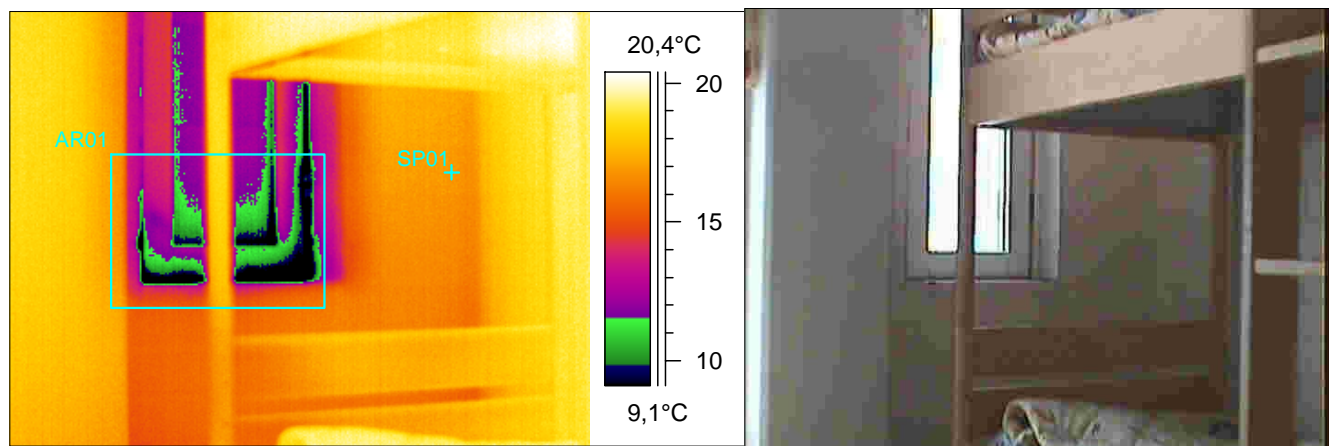
Ir\_0266.jpg

Kuvauskohde: Oikeanpuoleinen tuuletusikkuna

Mittauspiste 1	16,9°C
Mittausalue min	5,0°C
Mittausalue max	18,8°C

Laskettu lämpötilaindeksi mitatusta alueen minimilämpötilasta	48
---	----

Laskettu lämpötilaindeksi mitatusta pistelämpötilasta	87
---	----

Kommentit / toimenpiteet: Tiivistevuotoa.

Korjausluokkasuositus: 1

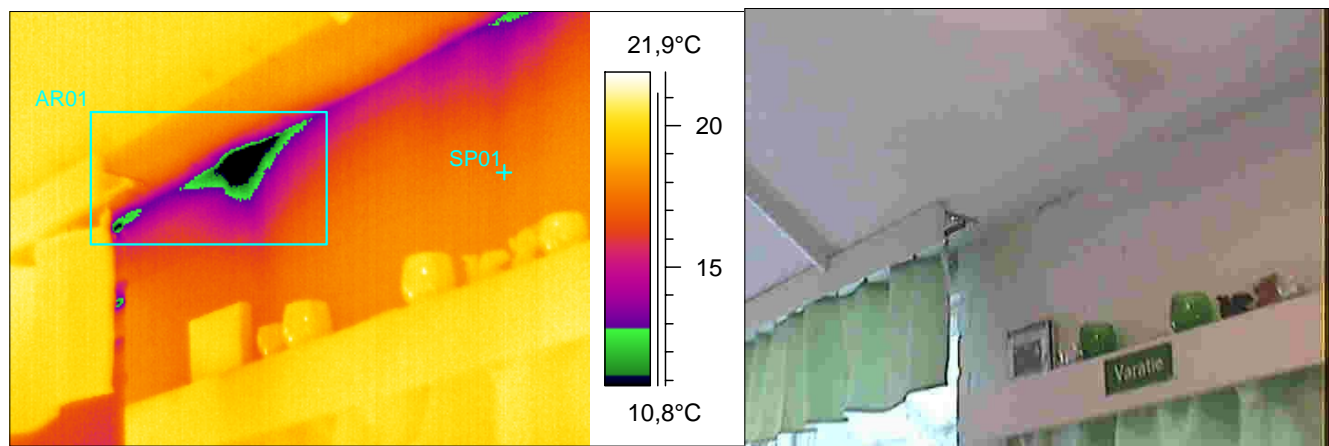
Ir\_0268.jpg

Kuvauskohde: Katonraja, päätyseinän pikkuikkunan kohta

Mittauspiste 1	17,6°C
Mittausalue min	5,2°C
Mittausalue max	20,5°C

Laskettu lämpötilaindeksi mitatusta alueen minimilämpötilasta	49
---	----

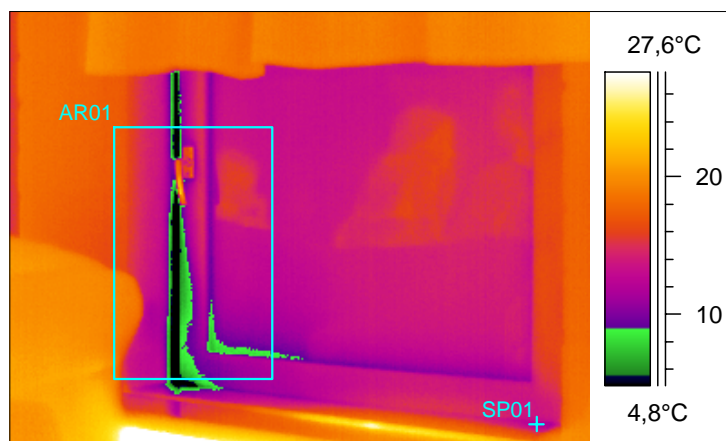
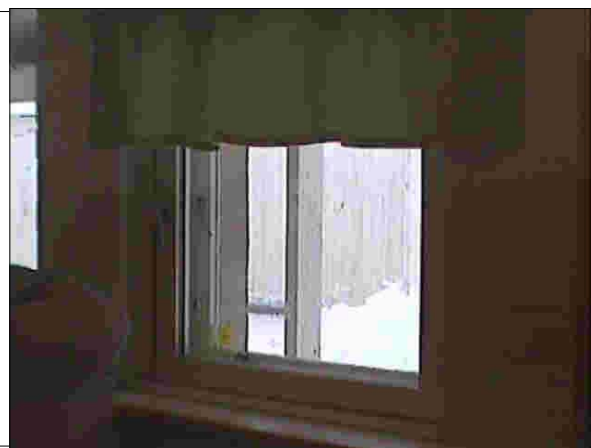
lr\_0270.jpg

Kuvauskohde: Päätyseinän pikkuikkuna

Mittauspiste 1	12,1°C
Mittausalue min	-2,0°C
Mittausalue max	24,0°C

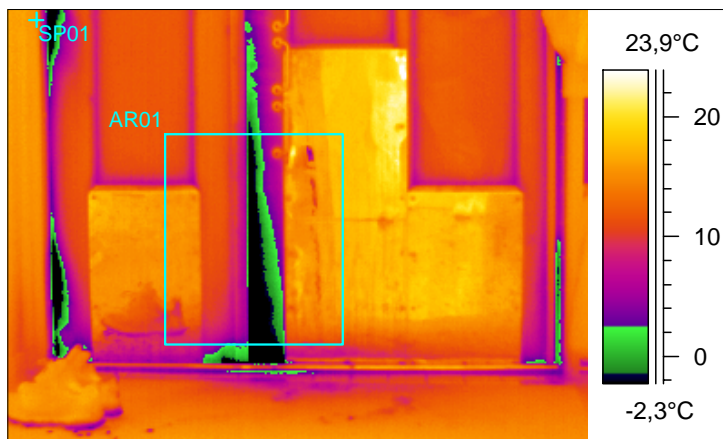
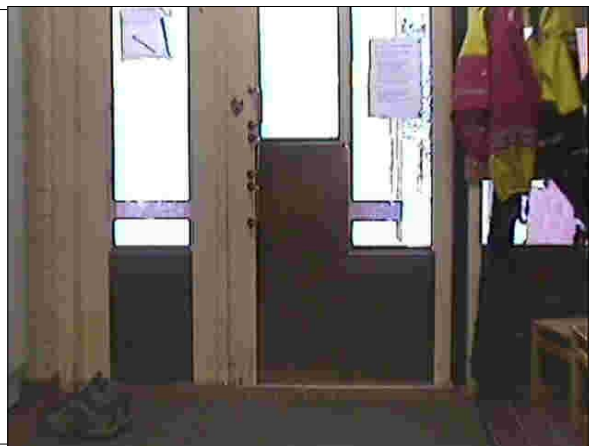
Ir\_0272.jpg

Kuvauskohde: Ulko-ovi, lepo- ja leikkih. 7 vastap.

Mittauspiste 1	15,7°C
Mittausalue min	-8,2°C
Mittausalue max	22,5°C

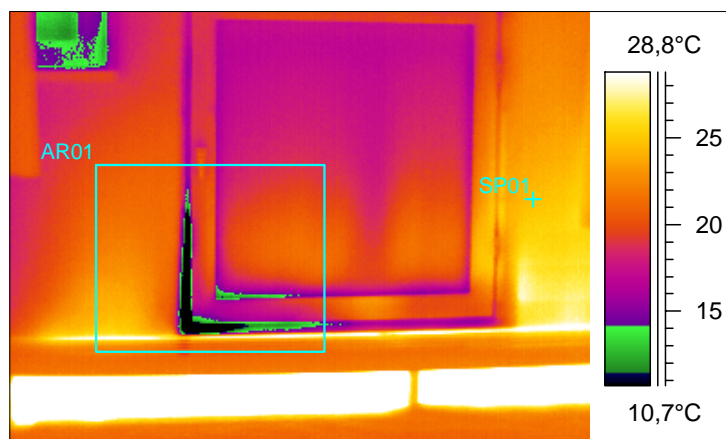
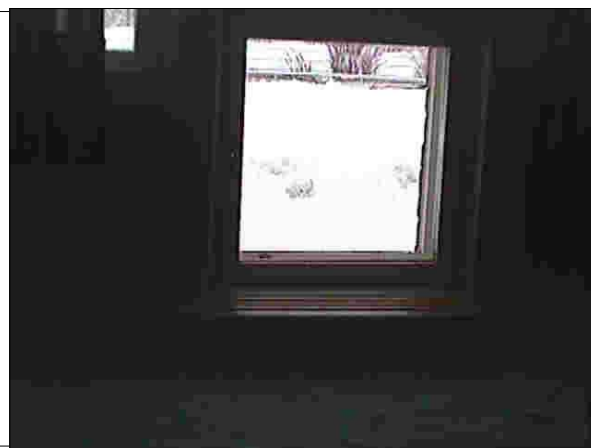
Ir\_0274.jpg

Kuvauskohde: Keskimäinen ikkuna

Mittauspiste 1	24,7°C
Mittausalue min	2,1°C
Mittausalue max	31,6°C

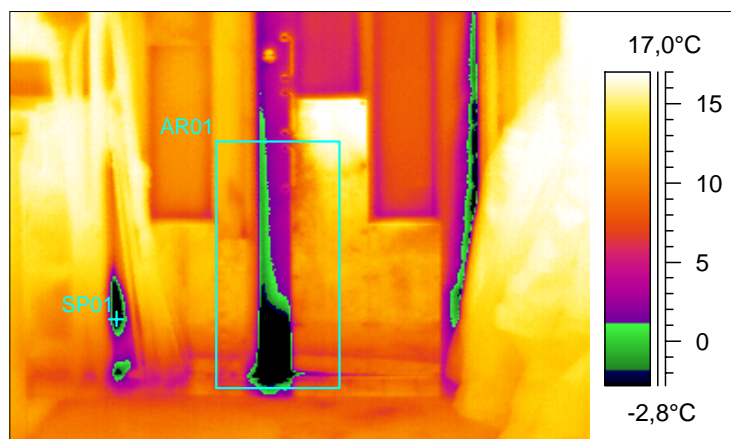
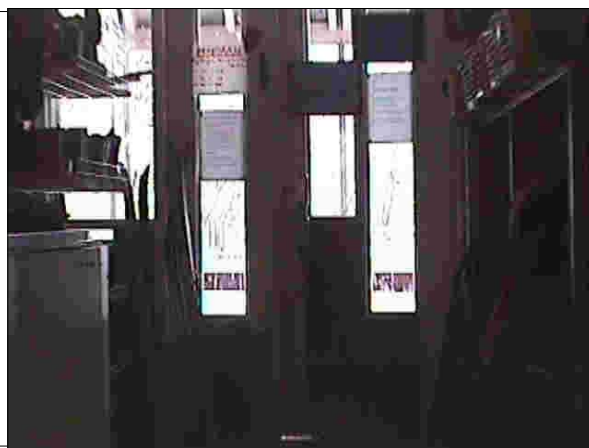
Ir\_0276.jpg

Kuvauskohde: Ulko-ovi

Mittauspiste 1	-4,5°C
Mittausalue min	-11,2°C
Mittausalue max	16,9°C

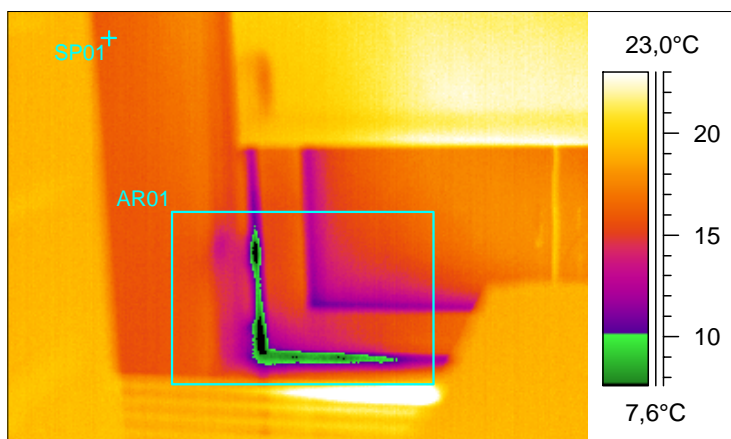
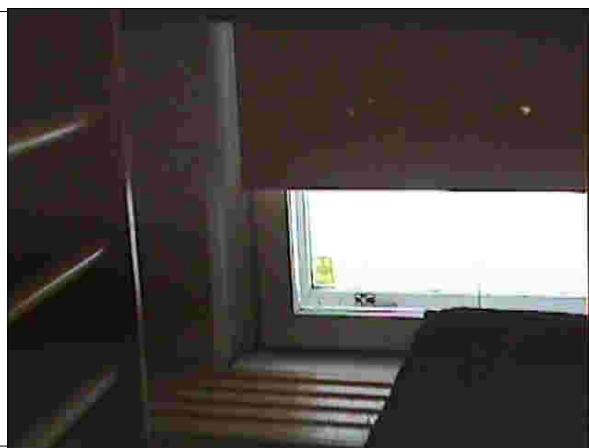
Ir\_0278.jpg

Kuvauskohde: Vas.puoleinen ikkuna, alareuna

Mittauspiste 1	15,9°C
Mittausalue min	5,7°C
Mittausalue max	22,2°C

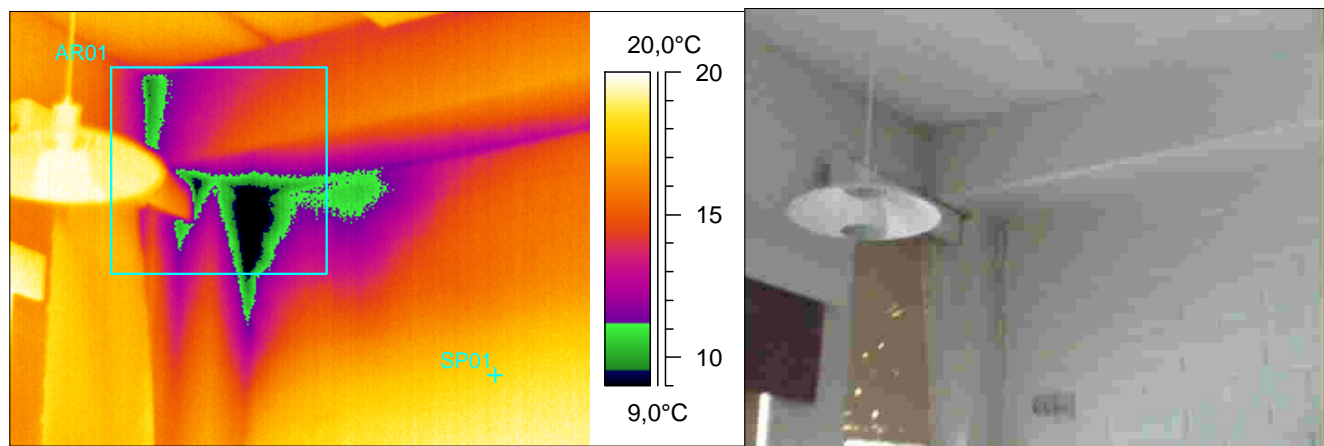
Ir\_0280.jpg

Kuvauskohde: Ikkunaseinän oikea ylänurkka

Mittauspiste 1	18,2°C
Mittausalue min	6,0°C
Mittausalue max	19,6°C

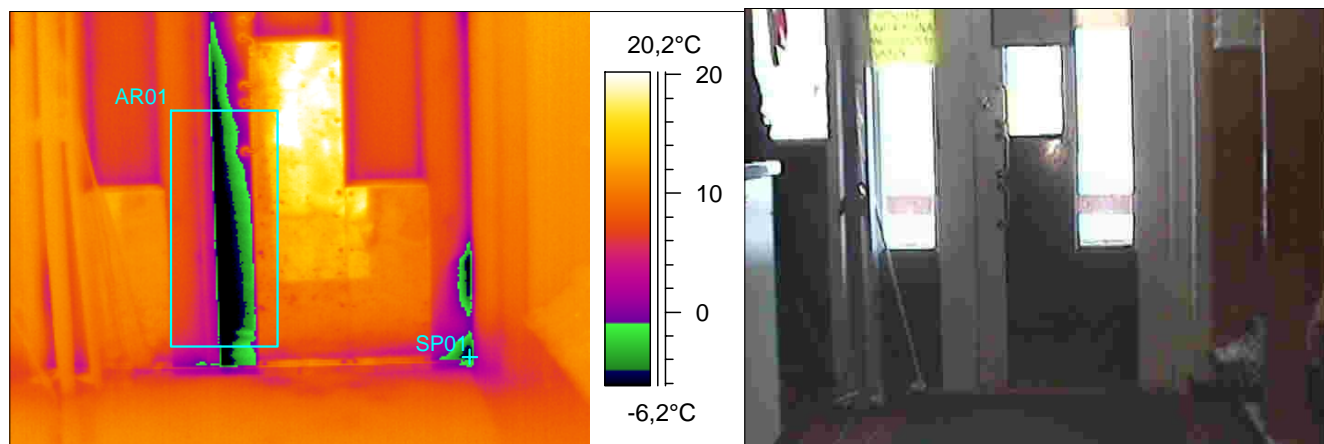
Ir\_0282.jpg

Kuvauskohde: Ulko-ovi

Mittauspiste 1	-7,1°C
Mittausalue min	-9,1°C
Mittausalue max	21,2°C

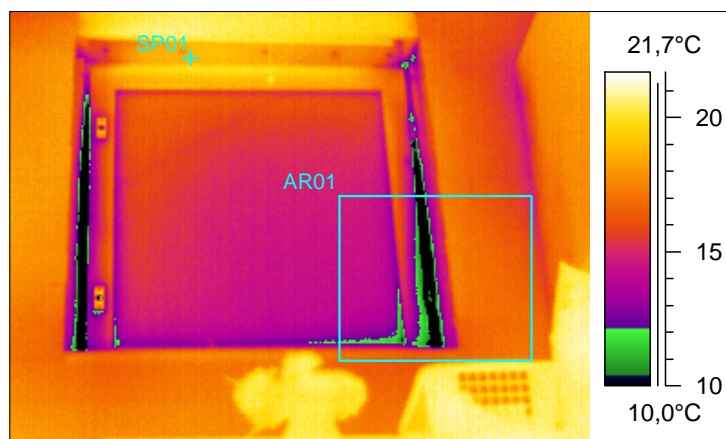
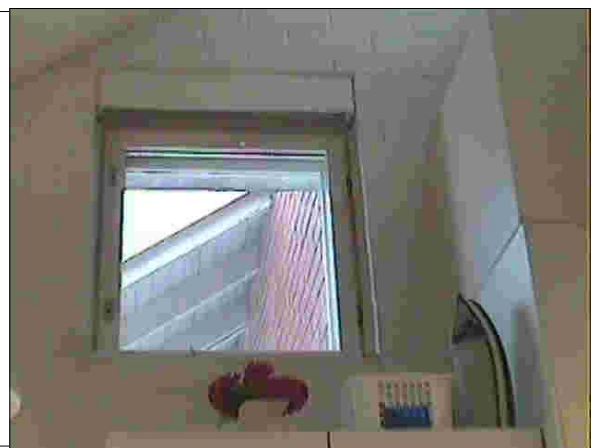
Ir\_0284.jpg

Kuvauskohde: Yläikkuna

Mittauspiste 1	18,8°C
Mittausalue min	4,4°C
Mittausalue max	19,6°C

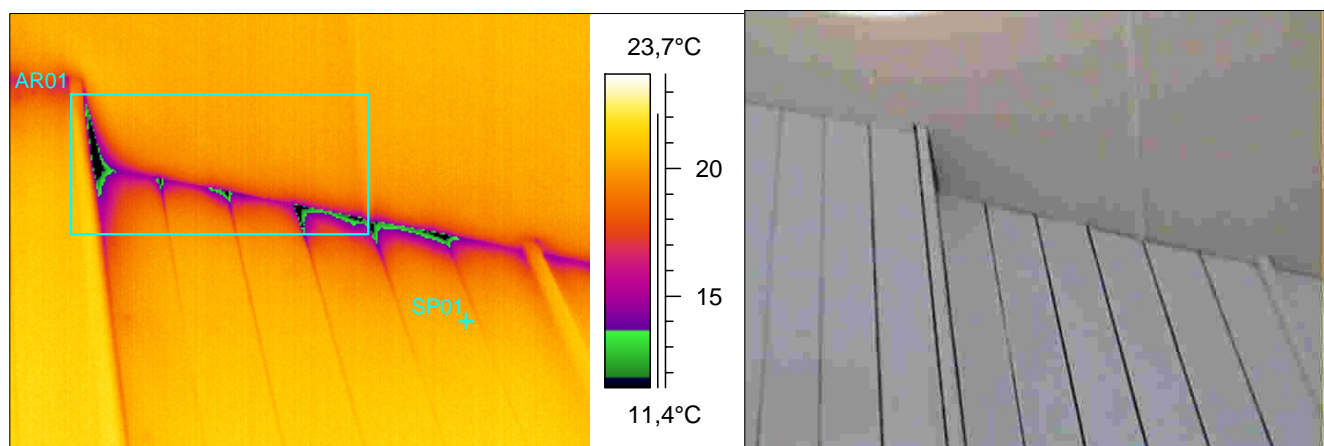
Ir\_0286.jpg

Kuvauskohde: Katonraja, ovesta oikealle

Mittauspiste 1	20,7°C
Mittausalue min	7,3°C
Mittausalue max	21,7°C

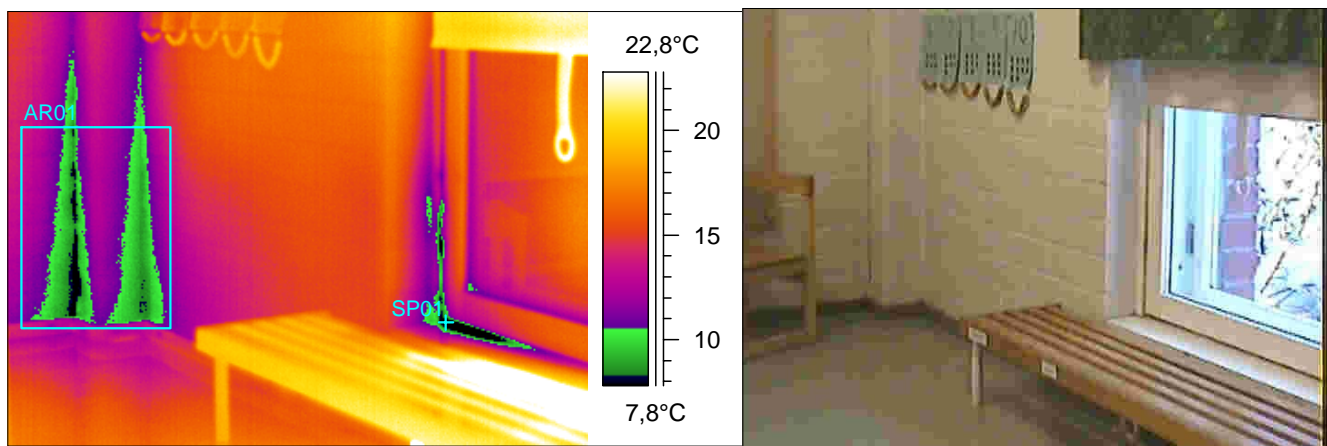
Ir\_0288.jpg

Kuvauskohde: Ikkuna ja ulkonurkka

Mittauspiste 1	5,8°C
Mittausalue min	6,4°C
Mittausalue max	14,4°C

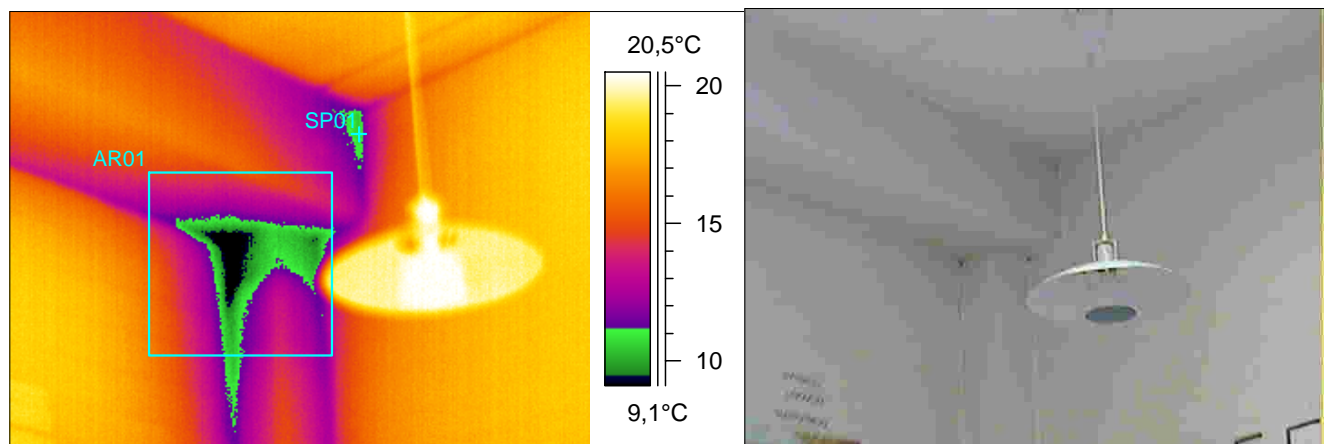
Ir\_0290.jpg

Kuvauskohde: Ulkoylänurkka

Mittauspiste 1	10,7°C
Mittausalue min	7,5°C
Mittausalue max	19,6°C

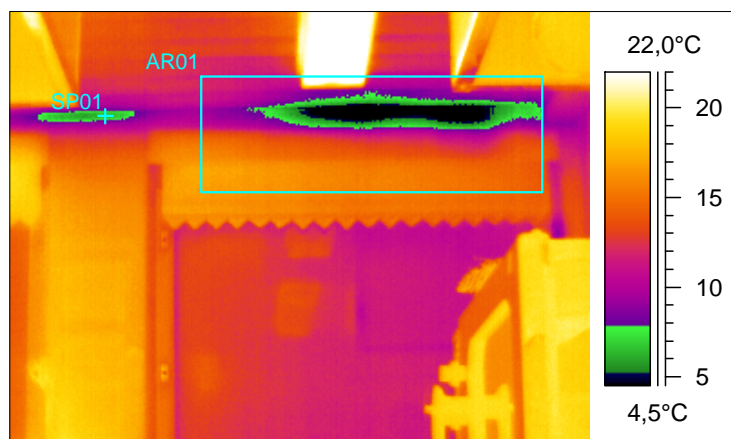
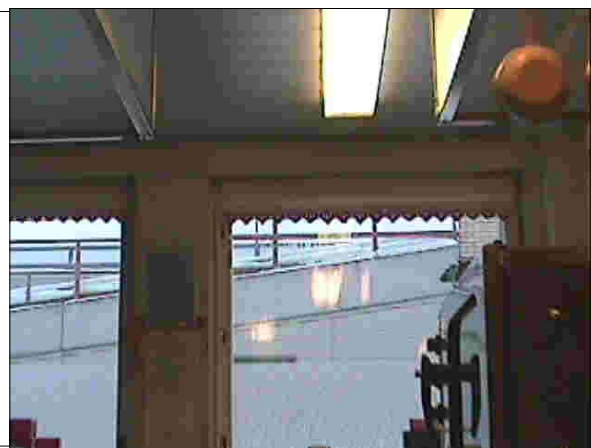
lr\_0292.jpg

Kuvauskohde: Katonraja ikkunaseinällä

Mittauspiste 1	6,1°C
Mittausalue min	1,3°C
Mittausalue max	25,9°C

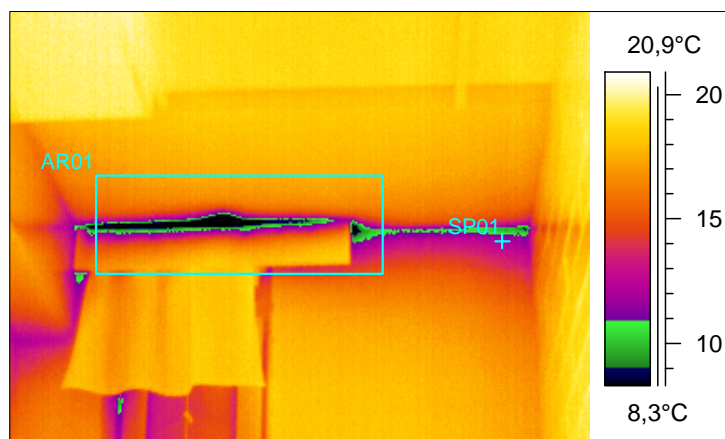
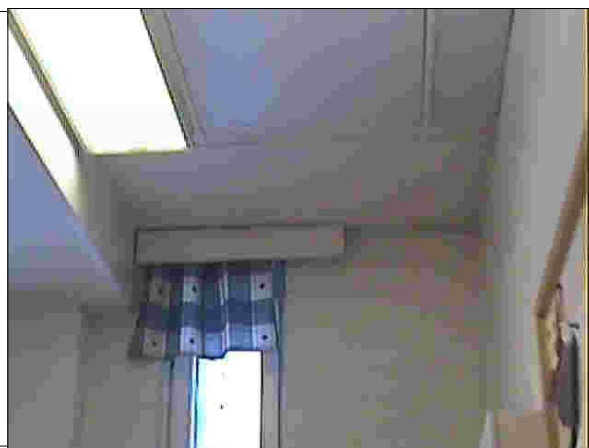
Ir\_0294.jpg

Kuvauskohde: Katonraja, pikkuikkunan yläpuoli

Mittauspiste 1	11,8°C
Mittausalue min	2,5°C
Mittausalue max	18,7°C

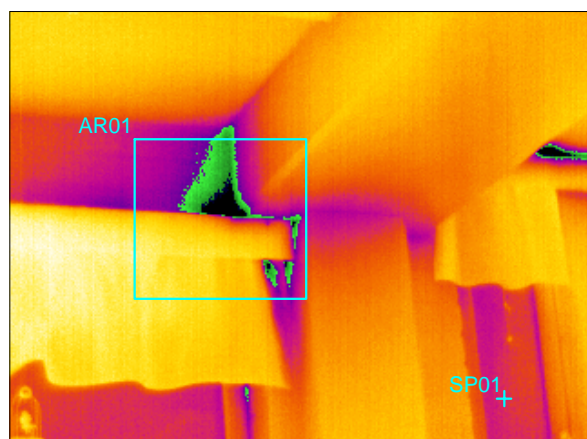
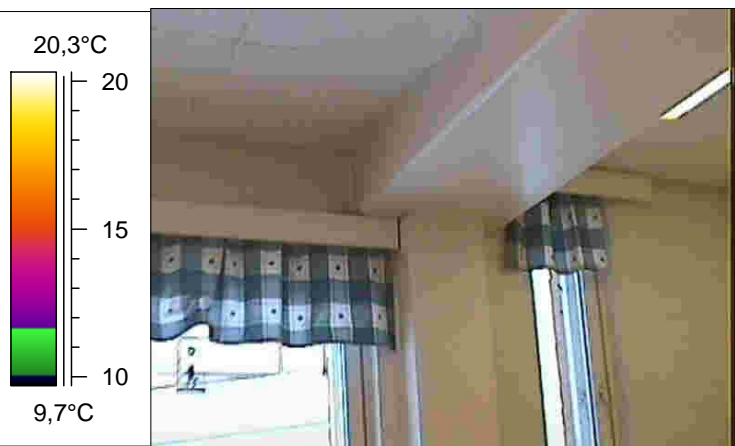
Ir\_0296.jpg

Kuvauskohde: Katonraja, ikkunan yläpuoli

Mittauspiste 1	14,6°C
Mittausalue min	6,3°C
Mittausalue max	19,7°C

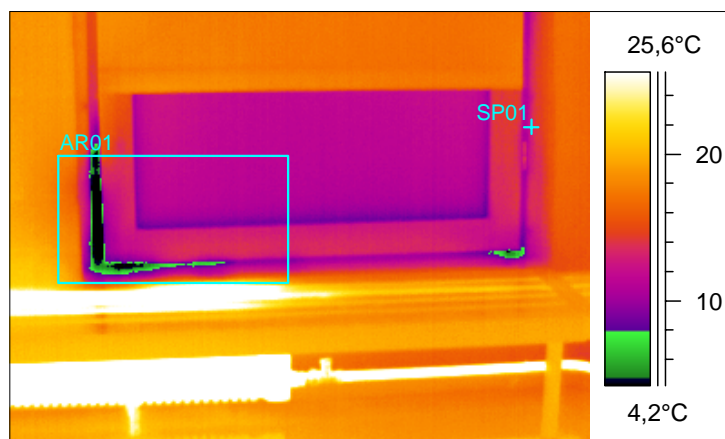
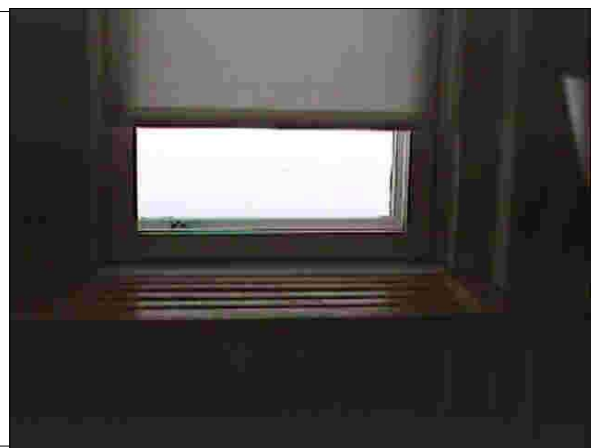
lr\_0298.jpg

Kuvauskohde: Oik.puoleinen ikkuna

Mittauspiste 1	13,1°C
Mittausalue min	-0,9°C
Mittausalue max	23,8°C

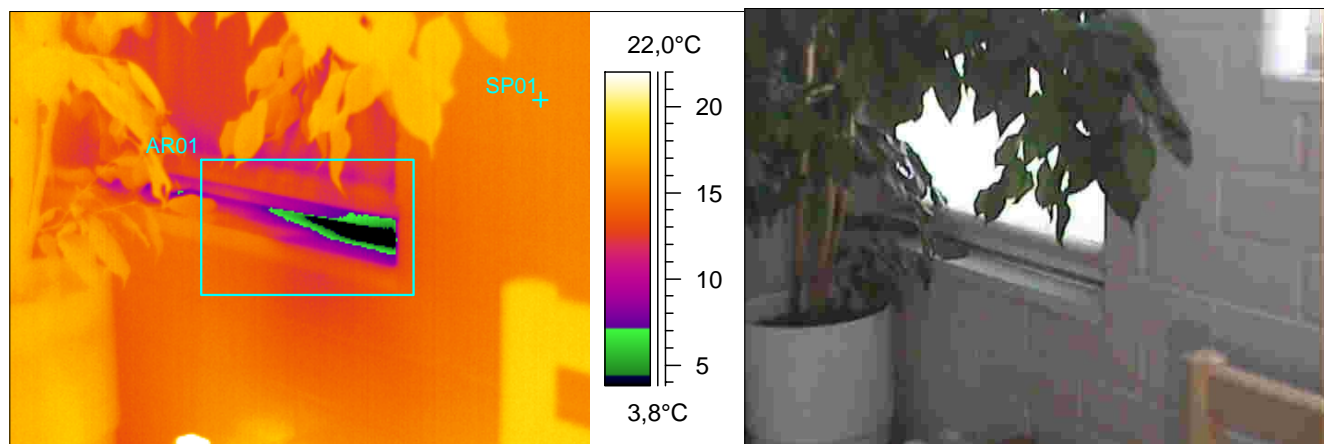
Ir\_0300.jpg

Kuvauskohde: Ikkuna, toinen vasemmalta

Mittauspiste 1	15,6°C
Mittausalue min	-1,2°C
Mittausalue max	16,4°C

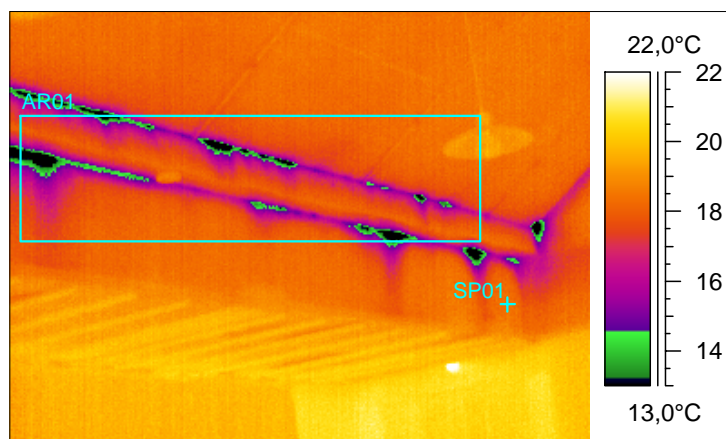
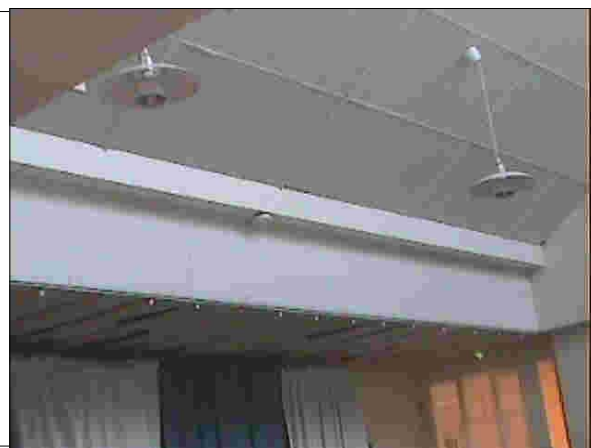
lr\_0302.jpg

Kuvauskohde: Katonraja

Mittauspiste 1	18,4°C
Mittausalue min	10,5°C
Mittausalue max	19,8°C

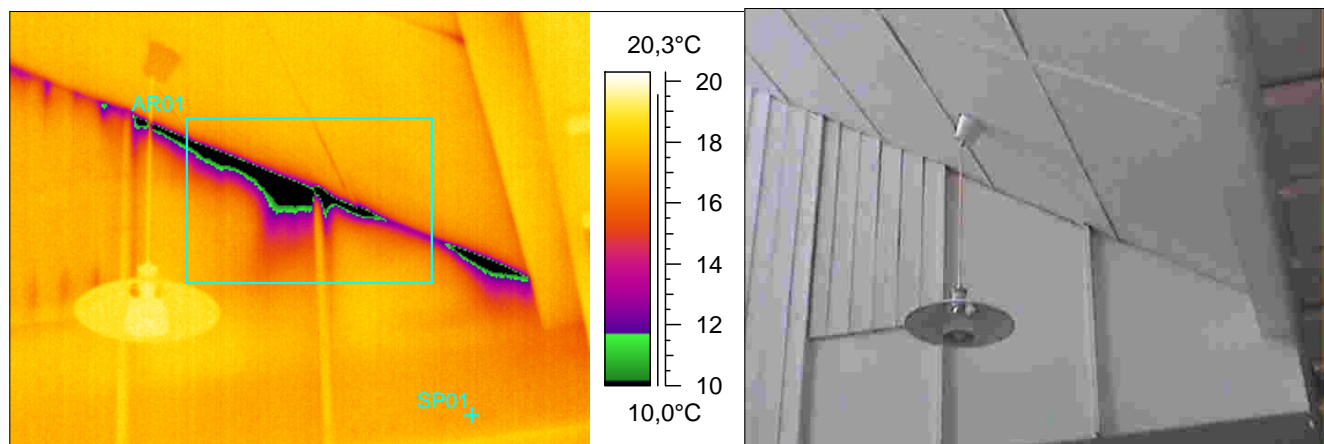
Ir\_0304.jpg

Kuvauskohde: Katonraja

Mittauspiste 1	17,5°C
Mittausalue min	3,4°C
Mittausalue max	18,4°C
