Kohde SELJAPOLUN PÄIVÄKOTI, Kosteusmittauspöytäkirja 22.9.2011
Seljapolku 11, 01360 VANTAA

Kosteusmittaukset RA Unto Kovanen/ ASB Consult Oy

Porareikämittaukset **alapohjarakenteista** pvm 22.11.2010 klo 7.30 →9.30

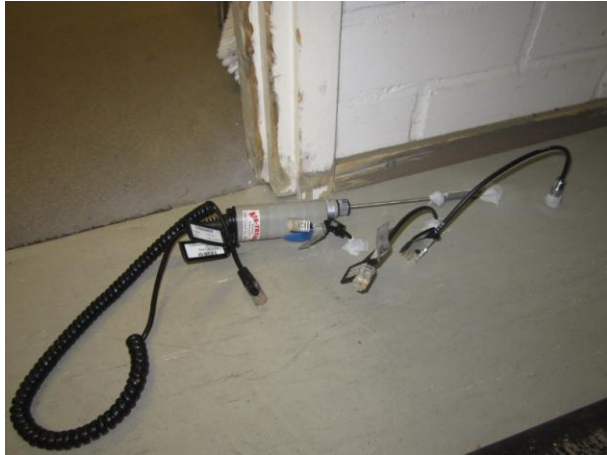
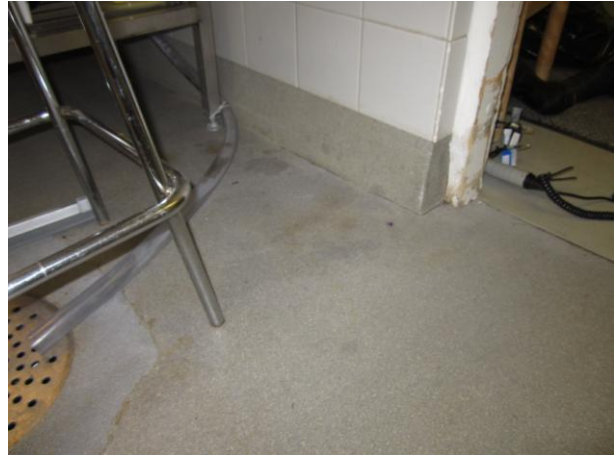
KUVAT 1 ja 2/ TK 44/ Ovinurkkaus, PR1–PR3 ja VM1

Tunnus	Paikka, materiaali ja syvyys yms	Lämpö °C	Suht.kosteus % RH	pintakost Gann Hm	Tulkinta / huom
TK 44 keittiön oven pieli väliseinän vieressä					
Huom, ovikynnystä ei ole, holkkalista ei ole tiivis					
PR1 HMP44/ mp7	Pintalaatta, syvyys 30 mm	21,2	76	80–95	koholla
PR2 HMP44/ mp3	Pintalaatta, syvyys n. 140 mm	21,2	82		koholla
PR3 HMP44/ mp6	Eristetilan alta ontelolaatan päältä, pinnasta syvyys n. 300 mm	21,3	71		hieman koholla
VM1 HMP42 / C	Viiltomittaus muovimaton alta	21,4	71		hieman koholla
RUOKAILUHUONE 43, väliseinän vierestä					
Huom, tiiliväliseinässä on alaosalla maalivaurio					
PR4 HMP44/mp8	Tiilimuuraus lattiasta 100 mm, syv. 30 mm (maalivaurio)	22,5	62		lähes normaali
PR5 HMP44/ mp4	Pintalaatta, syvyys 25 mm	22,2	71	80–85	hieman koholla
PR6 HMP44 mp3	Ontelolaatan yläpinta, syvyys n. 300 mm (ei voitu tiivistää syvältä) eristetila on n. 50 mm	22,7	65		hieman koholla
VESILEIKKITILA 9, muuratun kylpyaltaan ikkunaseinäsivu

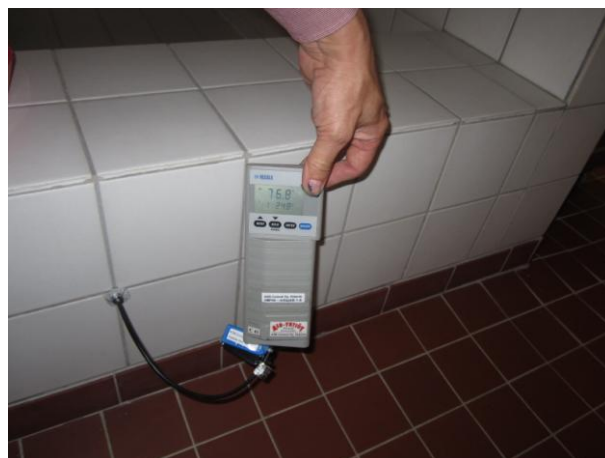
KUVA 5/ Vesileikkila 9/ PR7

PR7 HMP44/ mp1	Kylpyaltaan muuraus, lattiasta n. 200 mm, syvyys 50 mm lattialämmitys lattia oli lämmin	24,9	77	80–85	koholla
