SELJAPOLUN PÄIVÄKOTI

ILMANVAIHTOJÄRJESTELMÄN KUNTOTUTKIMUS

28.07.2009

Tekmanni Service Oy

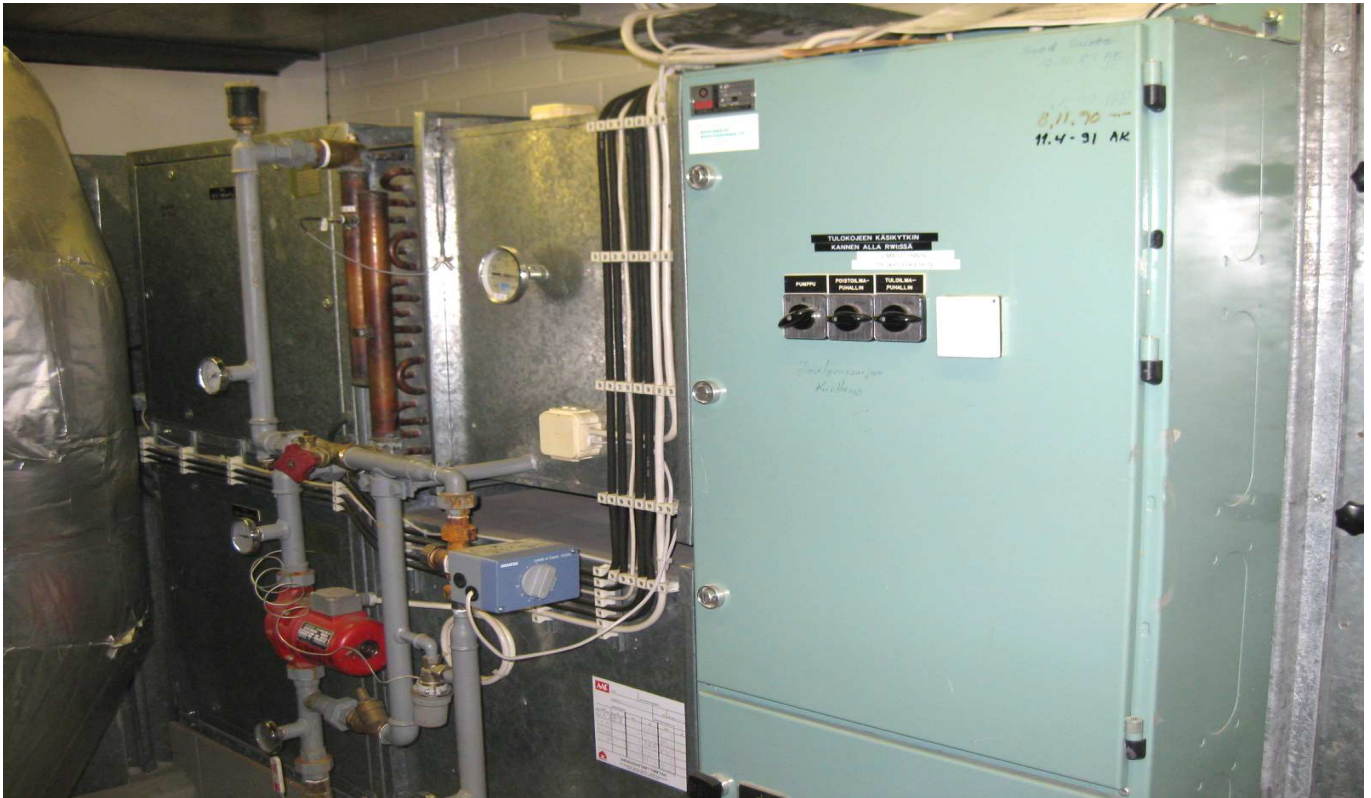
KUVA 1. Yleiskuva IV- konehuoneesta.

Päiväkodin huoneita palveleva ilmastointikone on alkuperäinen Ilmateollisuuden valmistama kone ja se sijaitsee IV- konehuoneessa, joka on lämmönjakohuoneen yläpuolella (kuva 1). Kone on varustettu suodatinyksiköllä, sulkupellillä, LTO- kuutiolla, lämpöpatterilla ja puhallinyksiköllä.

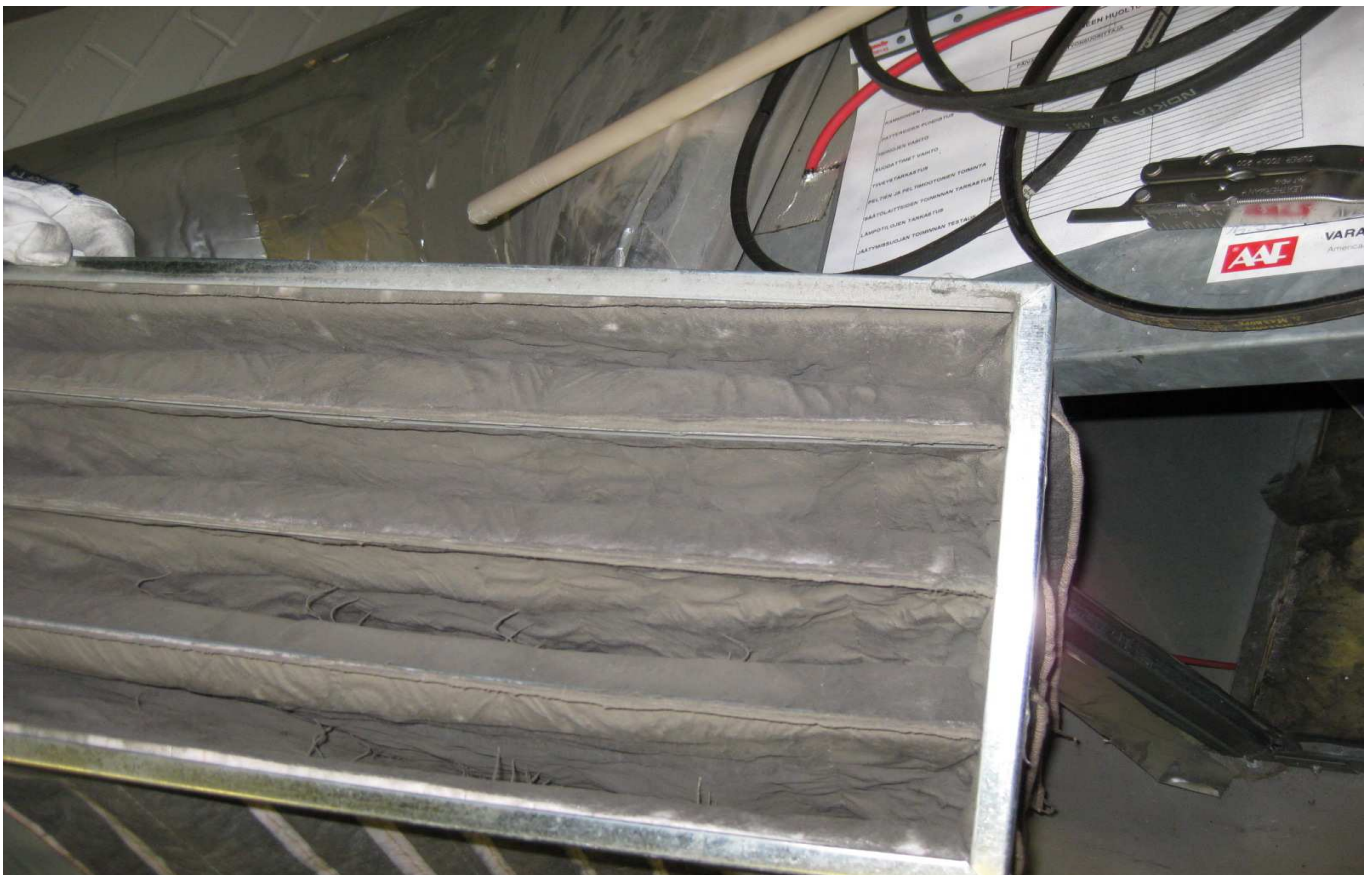
KUVA 2. Yleiskuva tuloilmasuodattimista TP 1.

- Suodattimet ovat pölyiset (kuva 2). Suodattimet tulee uusida huoltosuunnitelman mukaisesti.
- Suodatinkehikon tiivisteet ovat painuneet. Kehikkoon tulee asentaa uudet tiivisteet suodattimien vaihdon yhteydessä.

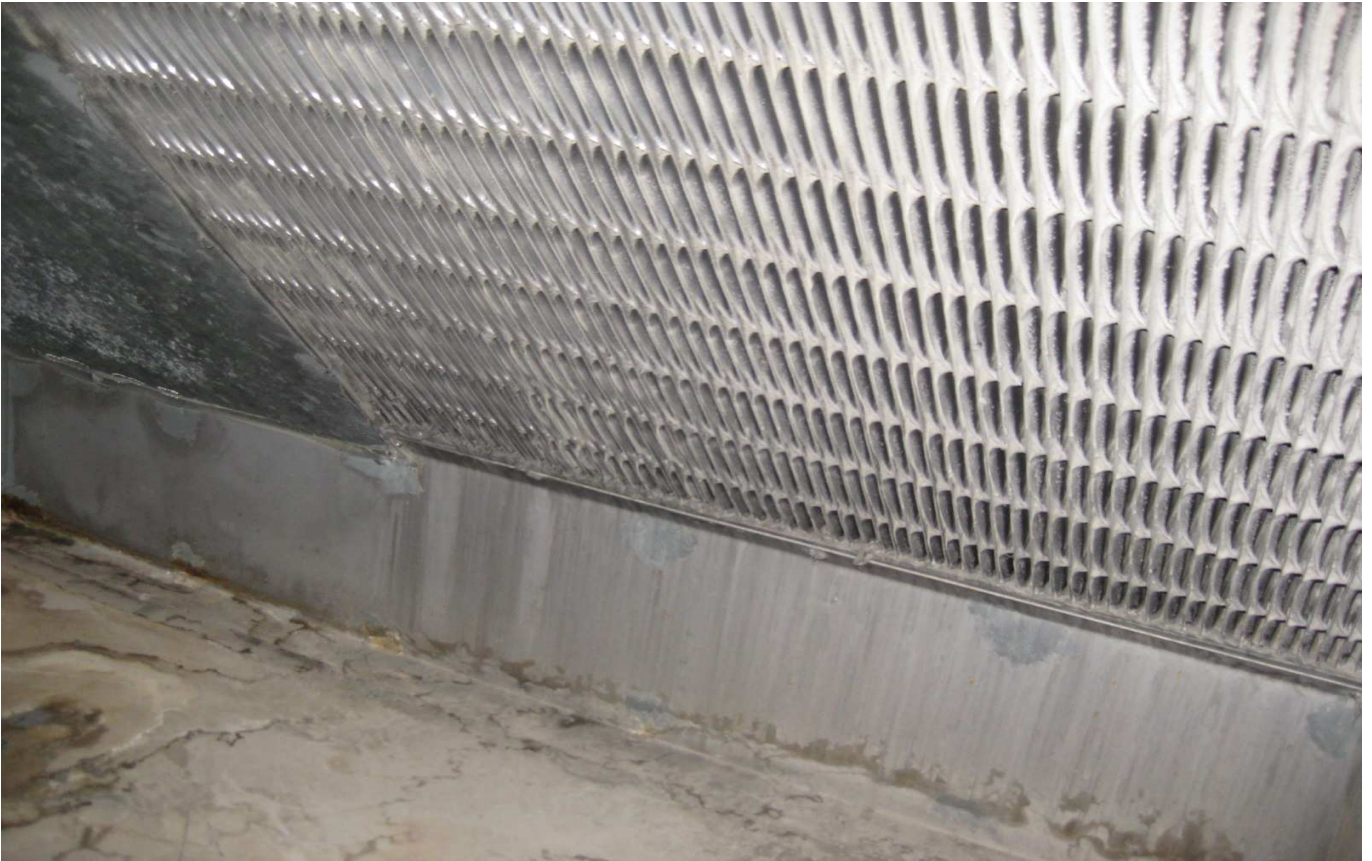
KUVA 3. Yleiskuva LTO- kuutiosta.

- LTO- kuutio on hieman pölyinen (kuva 3). LTO- kuutio tulee puhdistaa seuraavan huollon yhteydessä.
- Lämmityspatteri on hieman pölyinen (kuva 4). Lämmityspatteri tulee puhdistaa seuraavan huollon yhteydessä.

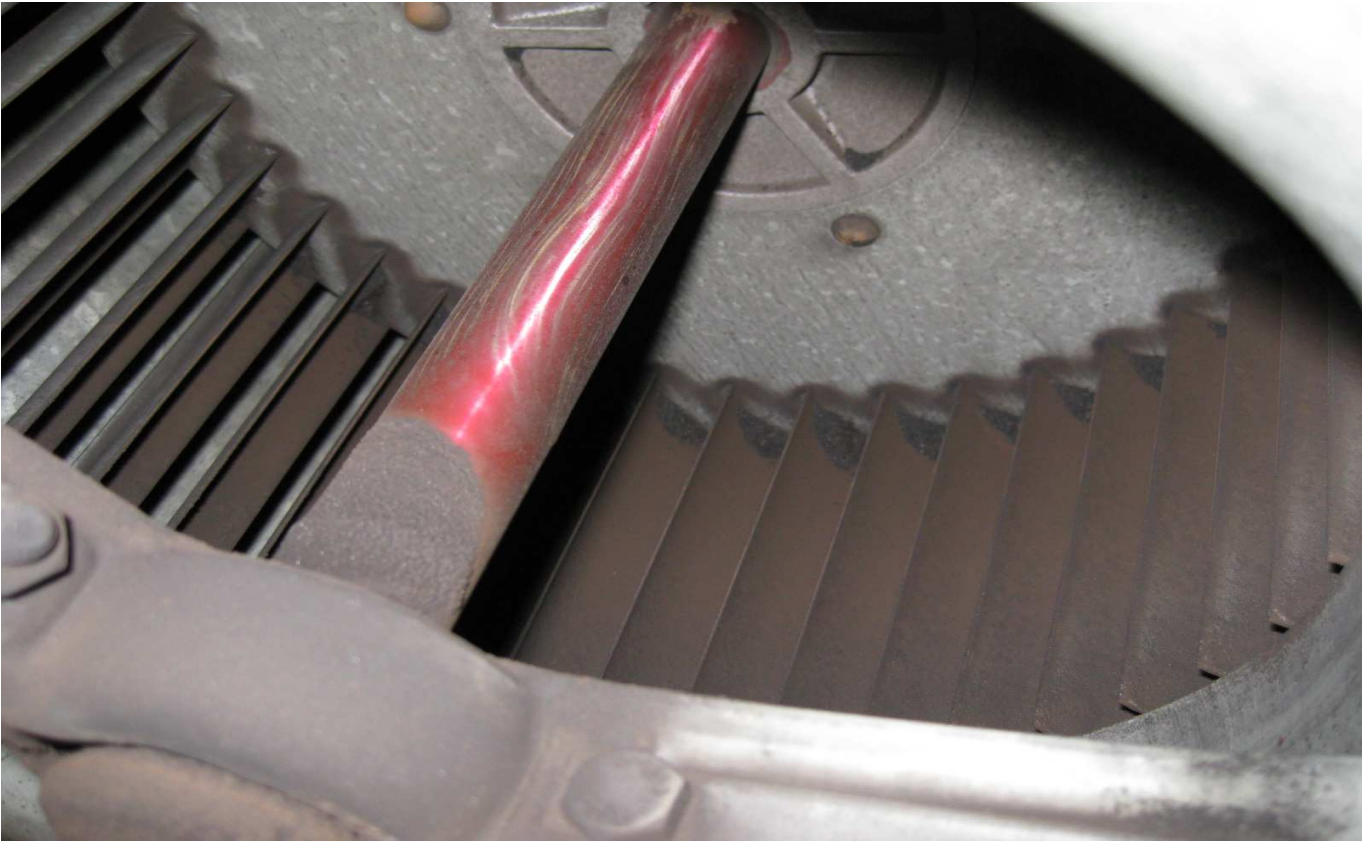
KUVA 5. Yleiskuva tuloilmapuhaltimesta.

- Sähkömoottorissa on kuiva laakeriääni. Moottorin laakerit tulee uusida seuraavan huollon yhteydessä.
- Puhallin on hieman pölyinen ja nokinen (kuva 5). Puhallin tulee puhdistaa / pestä seuraavan huollon yhteydessä.

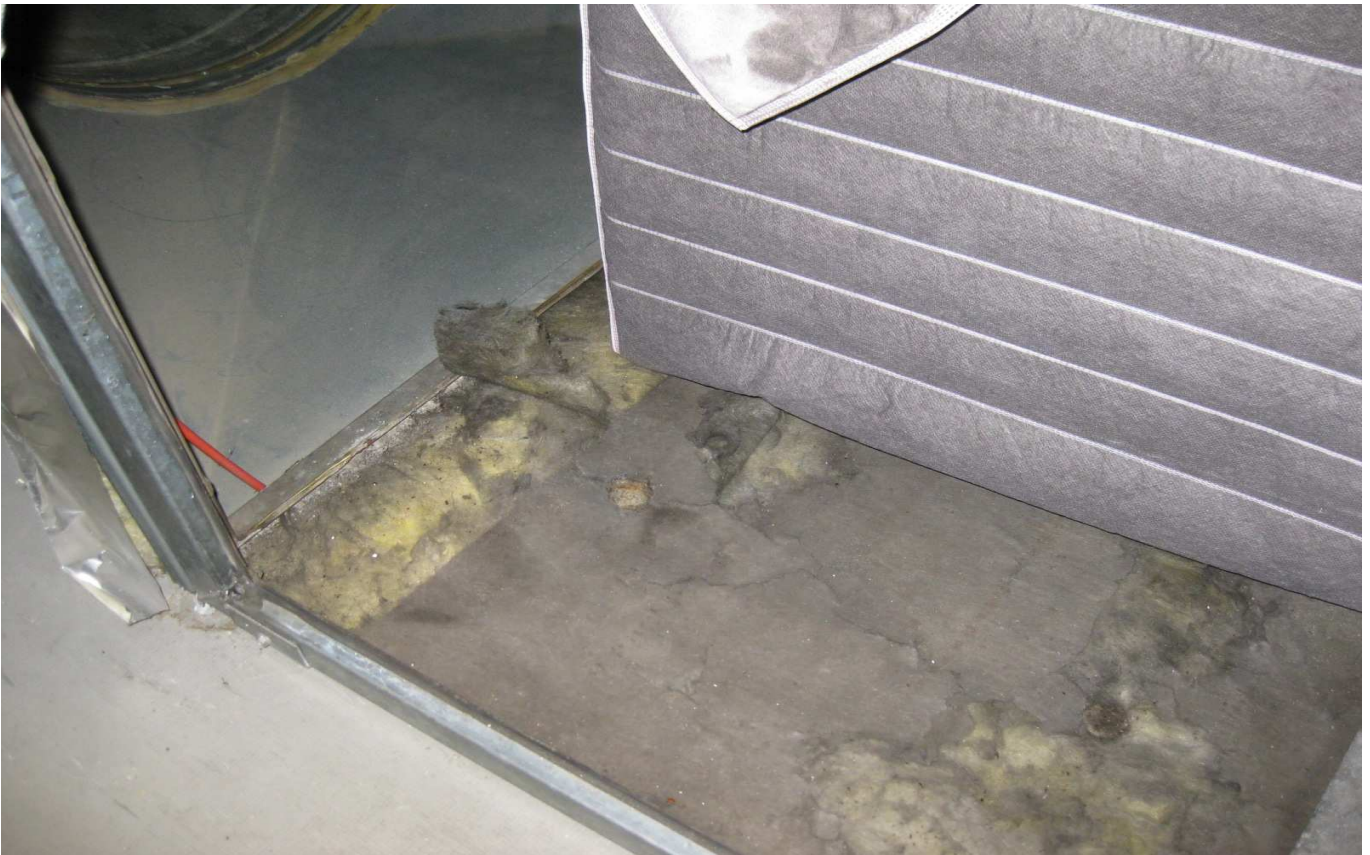
- Tuloilmakoneen kammiot ovat eristetty mineraalivillalla, joka on monin paikoin rikki. Kanavien liikkuaessa paineen voimasta huoneilmaan saattaa päästä mineraalivillakuituja (kuva 6). Koneen villapinnat tulee suojata suodatinkankaalla ja pellittää, jotta villakuitujen mahdollinen pääsy huoneilmaan saadaan estettyä. Vaihtoehtoisesti nykyiset pinnat tulee puhdistaa ja käsitellä suoja-aineella.

KUVA 6. Tuloilmakoneen kammiot on eristetty mineraalivillalla, joka on monin paikoin rikki.

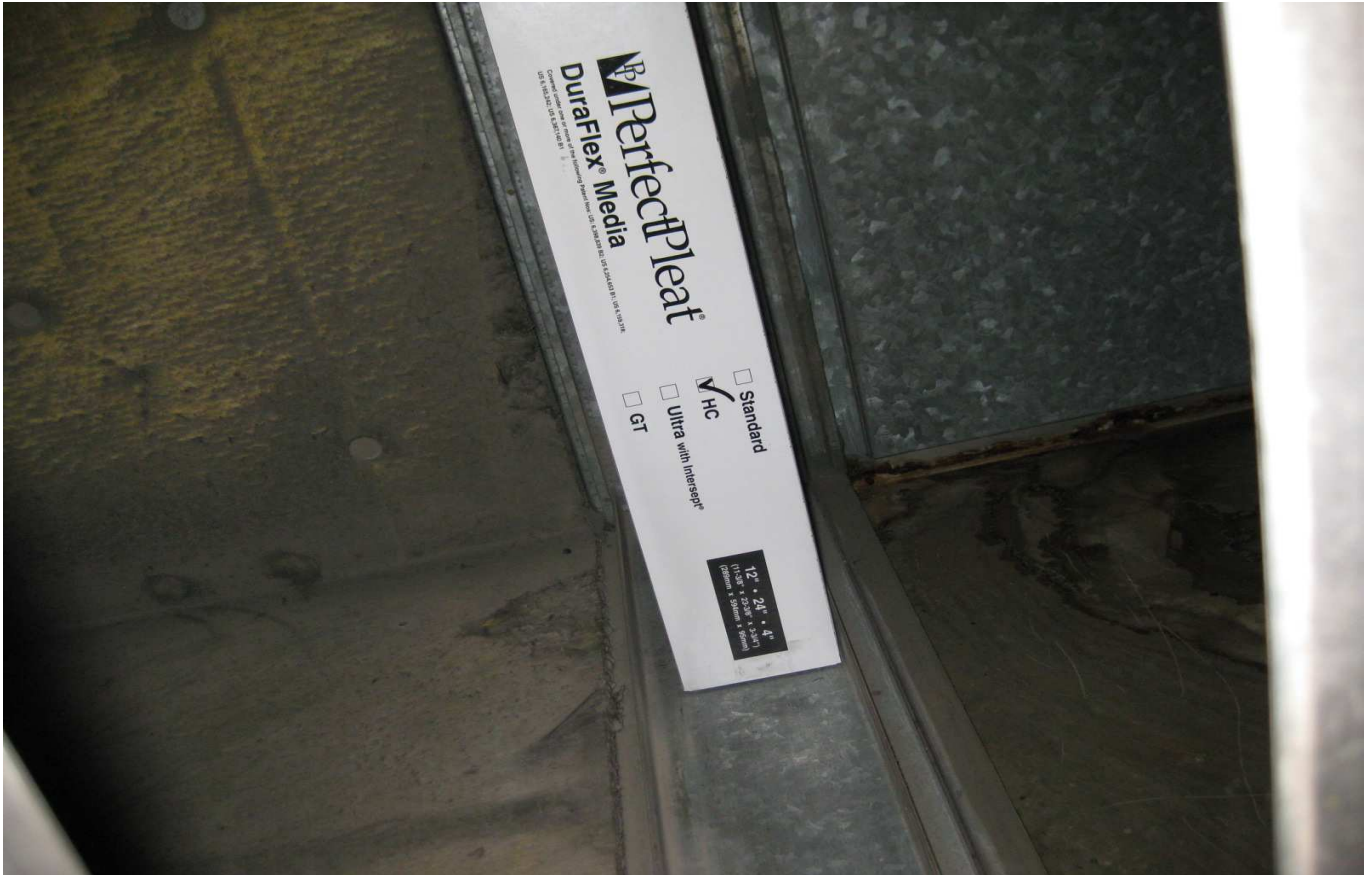
KUVA 7. Yleiskuva poistoilmasuodattimen kehyksestä.

- Suodattimet ovat hieman pölyiset. *Suodattimet tulee uusia huoltosuunnitelman mukaisesti.*
- Suodatinkehikko ei ole tiivis (kuva 7). *Kehikkoon tulee asentaa uudet tiivisteet suodattimien vaihdon yhteydessä.*
- Urapyörät ovat kuluneet. *Urapyörät tulisi uusia seuraavan huollon yhteydessä.*
- Puhallin on pölyinen ja nokinen (kuva 8). *Puhallin tulee puhdistaa / pestä seuraavan huollon yhteydessä.*
- Poistoilmakoneen äänenvaimennuskammiot on eristetty mineraalivillalla. *Koneen villapinnat tulee suojata suodatinkankaalla ja pellittää, jotta villakuitujen mahdollinen pääsy huoneilmaan saadaan estettyä. Vaihtoehtoisesti nykyiset pinnat tulee puhdistaa ja käsitellä suoja-aineella.*

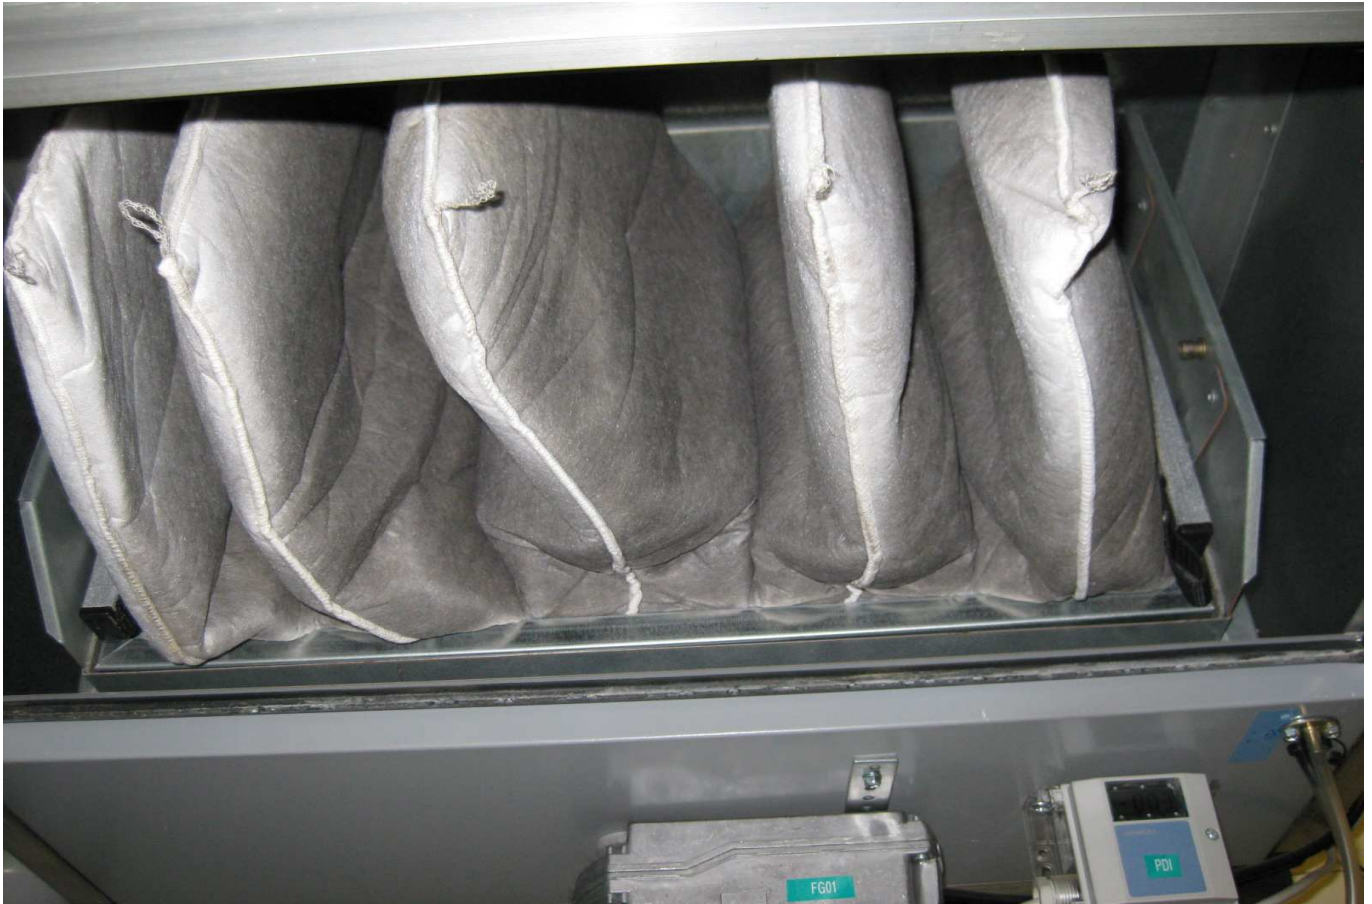
KUVA 9. Yleiskuva tuloilmasuodattimesta TK 06.

- Suodattimet ovat hieman pölyiset (kuva 9). *Suodattimet tulee uusia huoltosuunnitelman mukaisesti.*
- Lämmityspatteri on hieman pölyinen. *Lämmityspatteri tulee puhdistaa seuraavan huollon yhteydessä.*
- Patteri tulee kammata auki ja puhdistaa seuraavan huollon yhteydessä.
- Puhallin on hieman pölyinen (kuva 10). *Puhallin tulee puhdistaa / pestä seuraavan huollon yhteydessä.*
- Tuloilmakoneen kammiot ovat hieman pölyiset (kuva 11). *Kammiot tulee puhdistaa seuraavan huollon yhteydessä.*

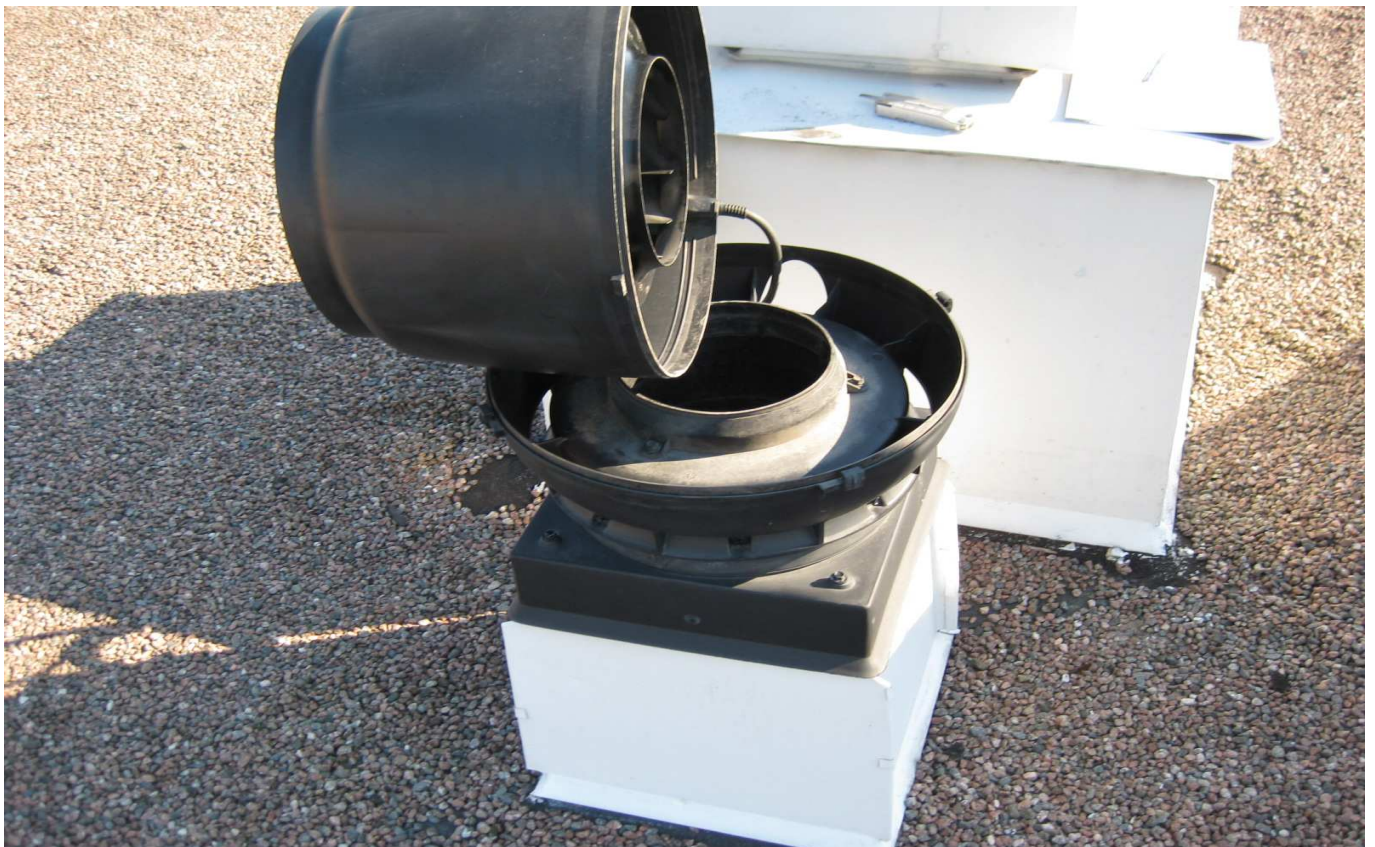
KUVA 12. Yleiskuva alustatilan poistoilmapuhaltimesta.

Päiväkodin alustatilaa palveleva tuloilmakone on kokonaisuus huomioiden hyvässä kunnossa. Alustatilaa palveleva poistoilmapuhallin vesikatolla ei toimi. Puhallin saatiin päälle hetkeksi, mutta puhallin pysähtyi hetken päästä. Puhaltimessa on kuiva laakeriääni ja se tulisikin korjata / uusia ensitilassa.

Päiväkodin alustatilaa palveleva tuloilmakone on vielä hyvässä kunnossa. Alustilan poistoilmapuhallin vesikatolla ei toimi ([kuva 12](#)). Puhallin saatiin päälle hetkeksi, mutta puhallin pysähtyi hetken päästä uudestaan. Puhaltimessa on kuiva laakeriääni ja se tulisi korjata ensitilassa (asiasta ilmoitettiin Vantaan Kaupungin kiinteistöhoitoon, jossa luvattiin hoitaa puhallin kuntoon).

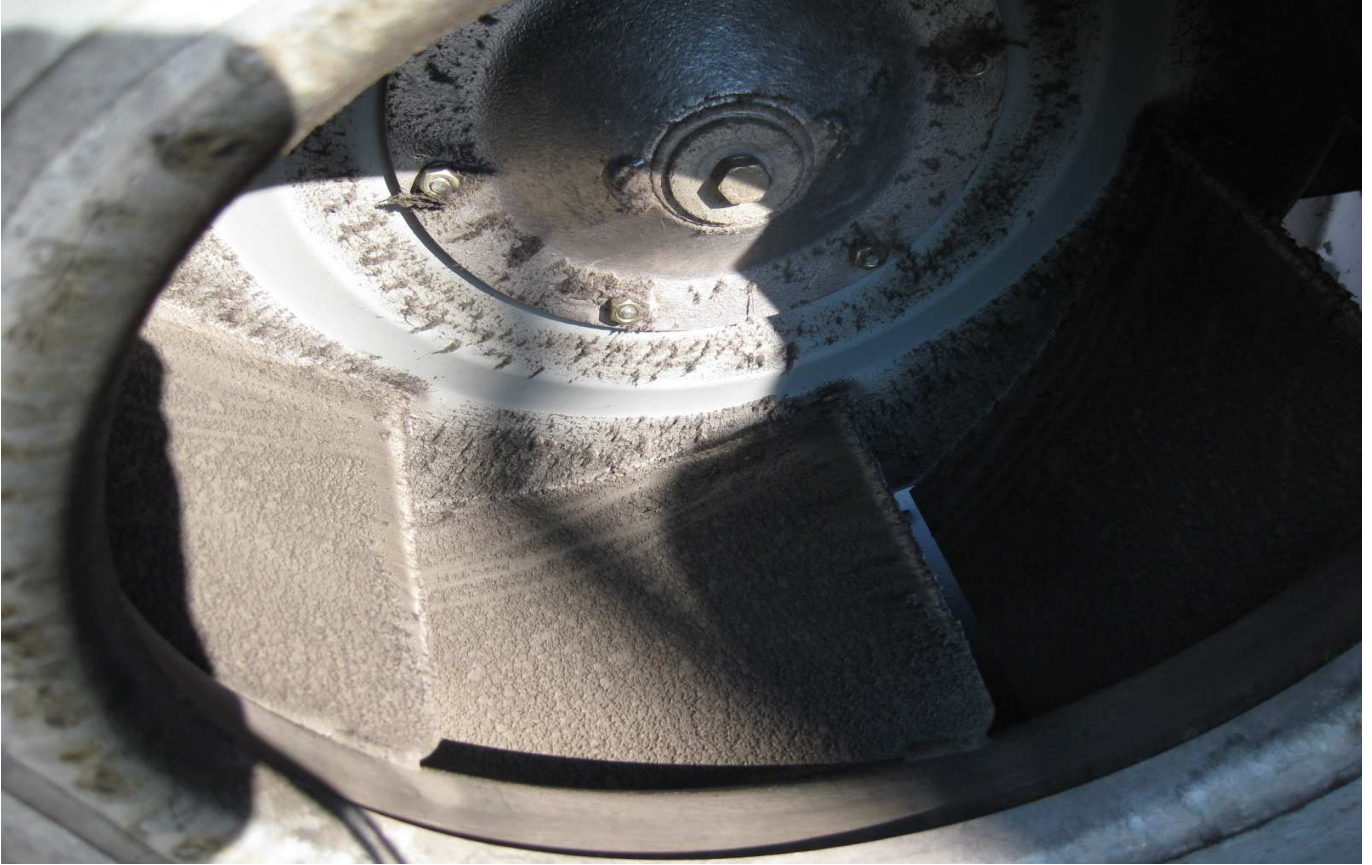
KUVA 13. Yleiskuva poistoilmapuhaltimesta.

Päiväkodin vesikatolla on melko paljon huippuimureita (6 kpl). Huippuimurit ovat pääosin alkuperäisiä laitteita ja osassa on jo kuiva laakeriääni sekä puhaltimet ovat osin melko pölyisiä. Huippuimurit tulisi tarkastaa ja korjata niissä havaitut puutteet ensitilassa. Huippuimurit tulee tarkastaa ja huoltaa säännöllisesti. Samassa yhteydessä koneiden ohjaukset tulee tarkastaa.

Päiväkodin vesikatoilla on melko paljon huippuimureita (6 kpl). Huippuimurit ovat pääosin alkuperäisiä laitteita ja osassa puhaltimissa on kuiva laakeriääni ja puhaltimet ovat osin melko pölyiset ([kuva 13](#)). Huippuimurit tulisi tarkastaa ja korjata niissä havaitut puutteet ensitilassa. Huippuimurit tulee tarkastaa ja huoltaa säännöllisesti. Samassa yhteydessä koneiden ohjaukset tulee tarkastaa.

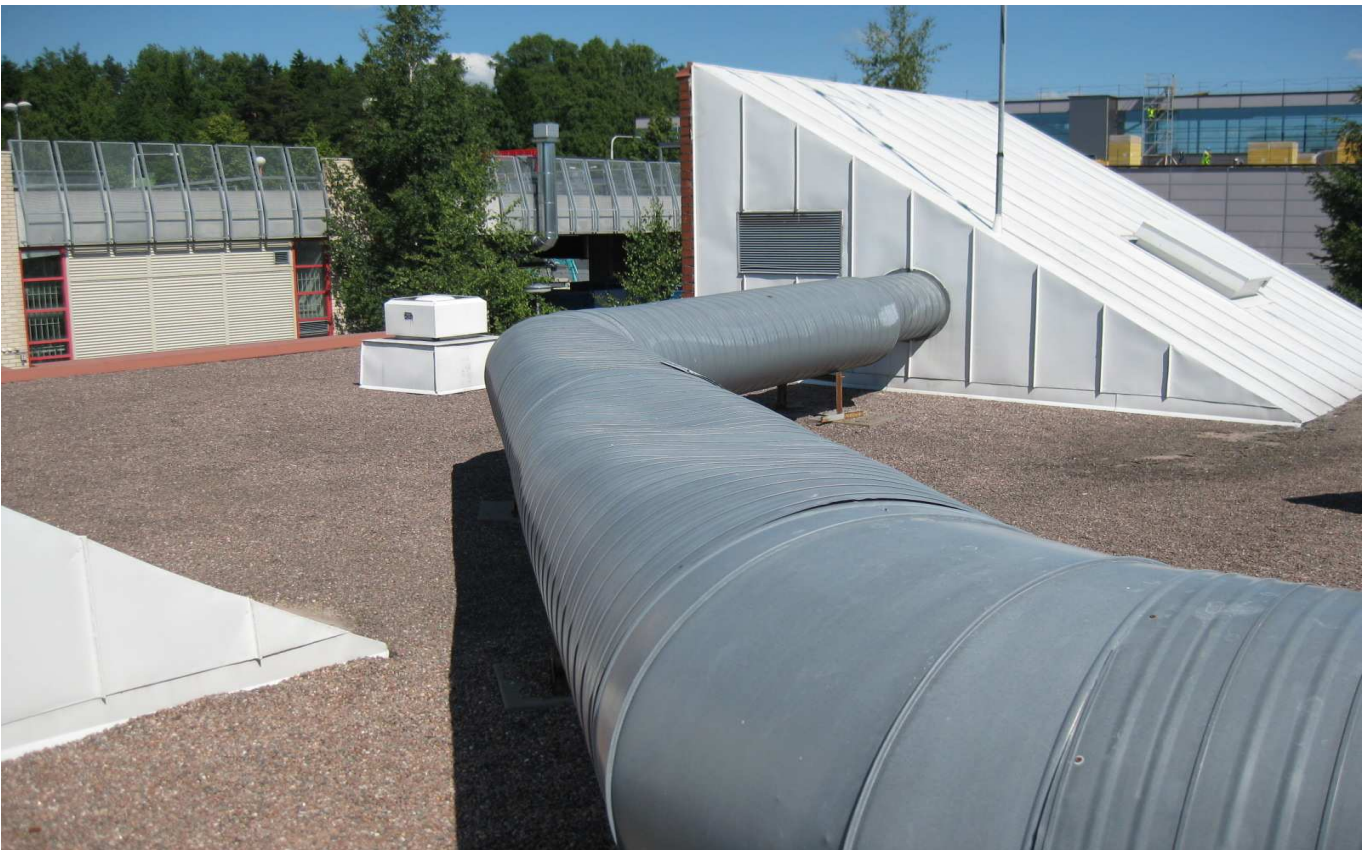
Tulo- ja poistoilmakanavat on rakennettu terälevykanavista (kierresaumaputkea ja kanttikanaavaa). Tuloilmakoneen raitisilmakanava, joka on vesikatolla, on painunut kasaan ja kanava on pölyinen. Raitisilmakanava tulisi korjata ja puhdistaa sekä kanavan päälle on syytä harkita suojakatoksen rakentamista.

Tulo- ja poistoilmakanavat on rakennettu terälevykanavista (kierresaumaputkea ja kanttikanaavaa). Tuloilmakoneen raitisilmakanava, joka on vesikatolla, on painunut kasaan ([kuva 14](#)). Lisäksi kanava on pölyinen ([kuva 15](#)).

KUVA 14. Yleiskuva vesikatolla olevasta raitisilmakanavasta, joka on painunut kasaan (TP1).

Vesikatolla oleva raitisilmakanava kuvattiin puhdistusluukusta 2 otoksena. Kuvauksissa on havaittavissa, että raitisilmakanavassa on paikoin melko paljon pölykertymää. Lisäksi raitisilmakanavassa on melko suuria painaumuksia. Raitisilmakanava tulisi korjata ja puhdistaa sekä kanavan päälle on syytä harkita suojakatoksen rakentamista.

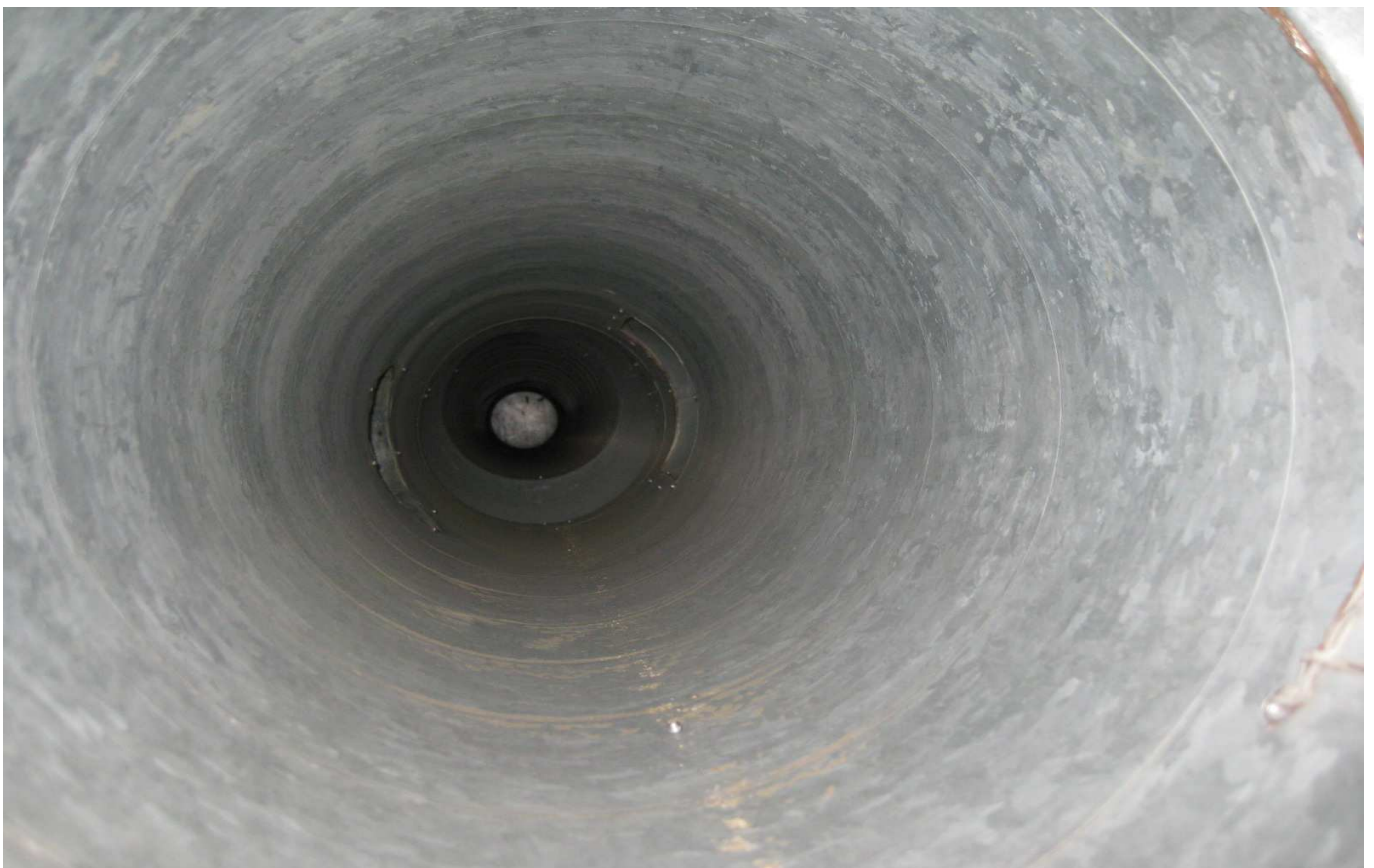
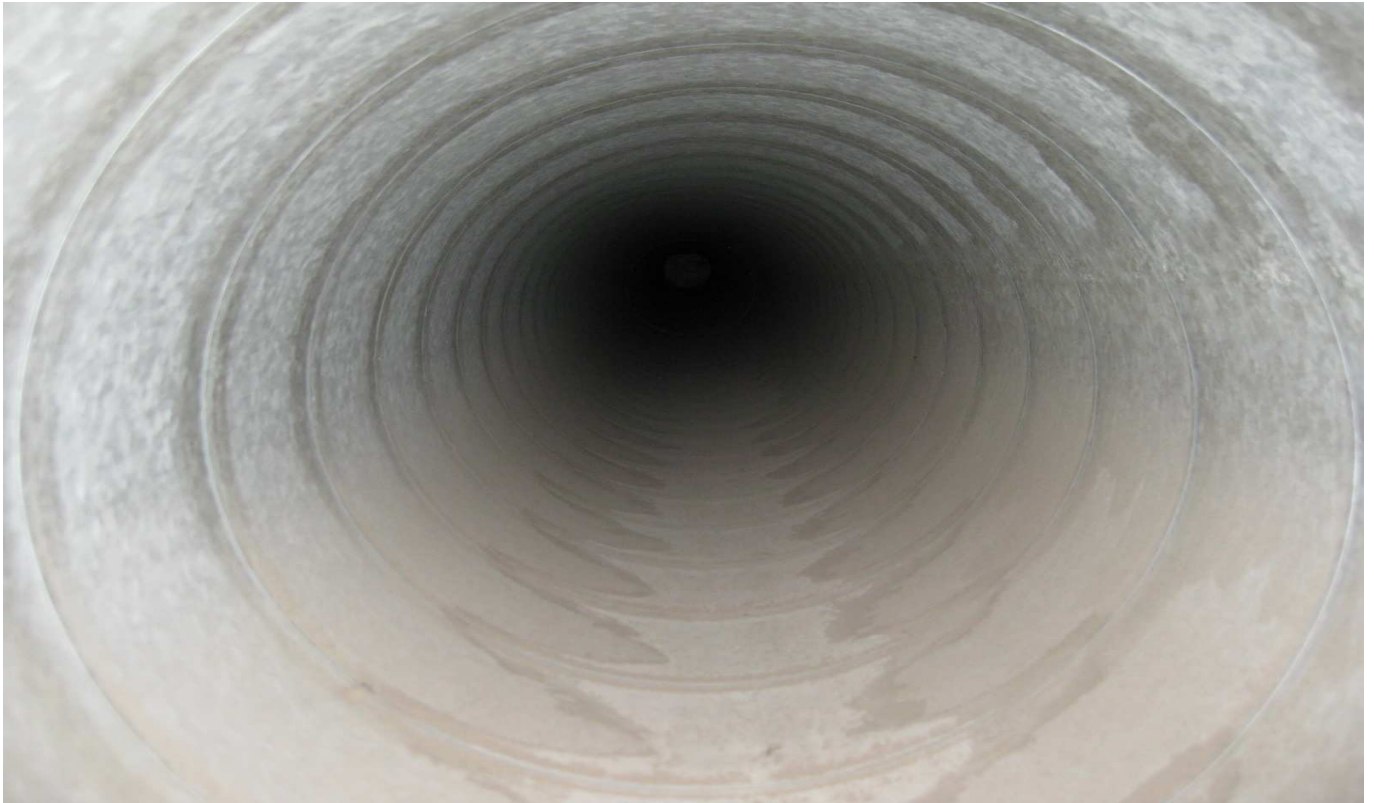
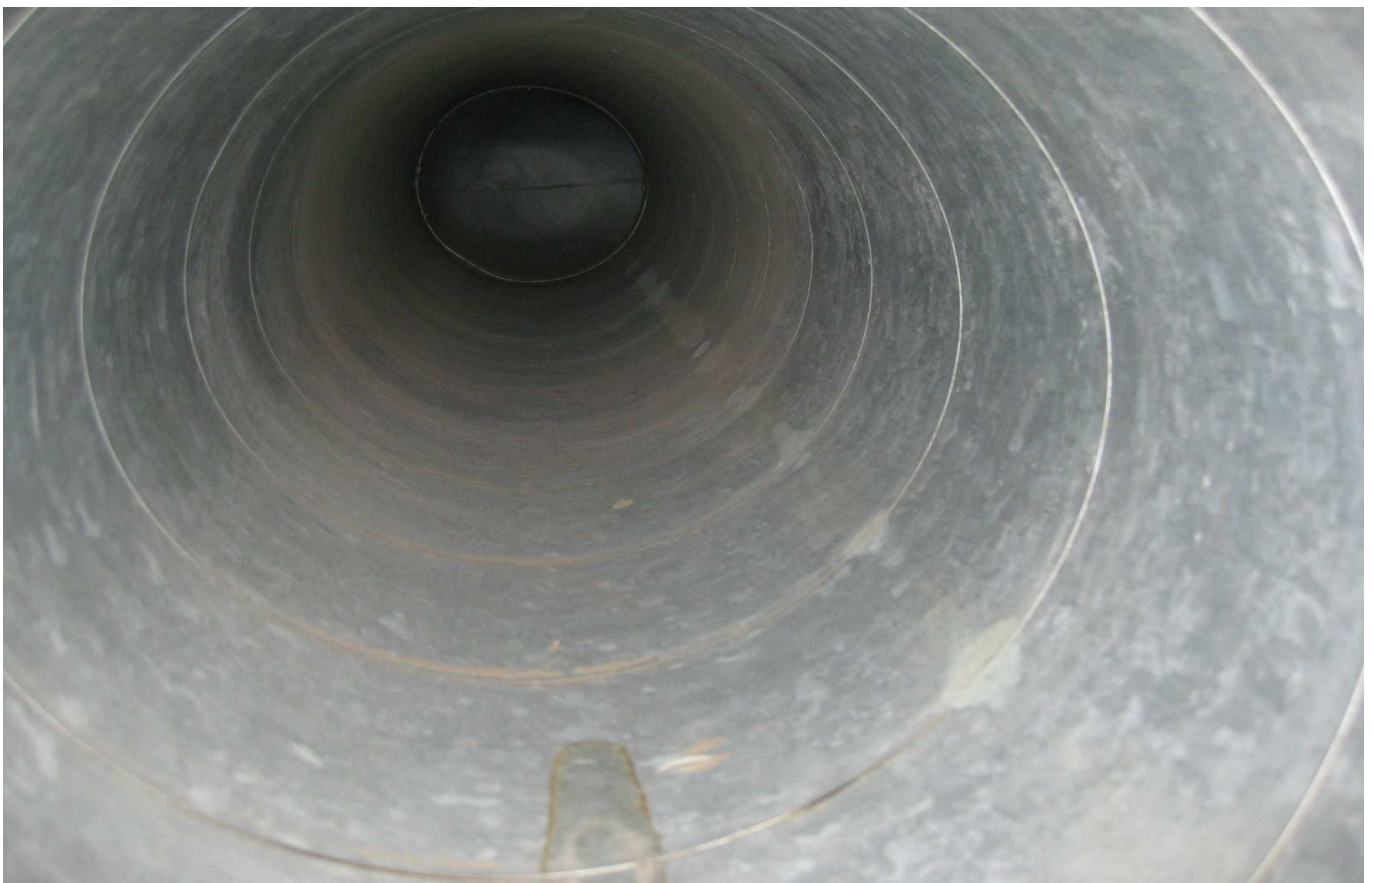
Päiväkodin tulo- ja poistoilmakanavat ovat pääosin rakenteellisesti kunnossa. Havaintojen perusteella tutkimusalueen tarkastetut tuloilmakanavat ovat vain hieman pölyiset ([kuva 16](#), [kuva 17](#) ja [kuva 18](#)). Tarkastetut poistoilmakanavat ovat hieman pölyiset ([kuva 19](#) ja [kuva 20](#)). Ainoastaan keittiön rasvakanava on melko pölyinen ([kuva 21](#)) ja se tulee puhdistaa lähivuosien aikana. Päiväkodin tulo- ja poistoilmakanavat on syytä nuohota tuloilmakoneen korjauksen jälkeen.

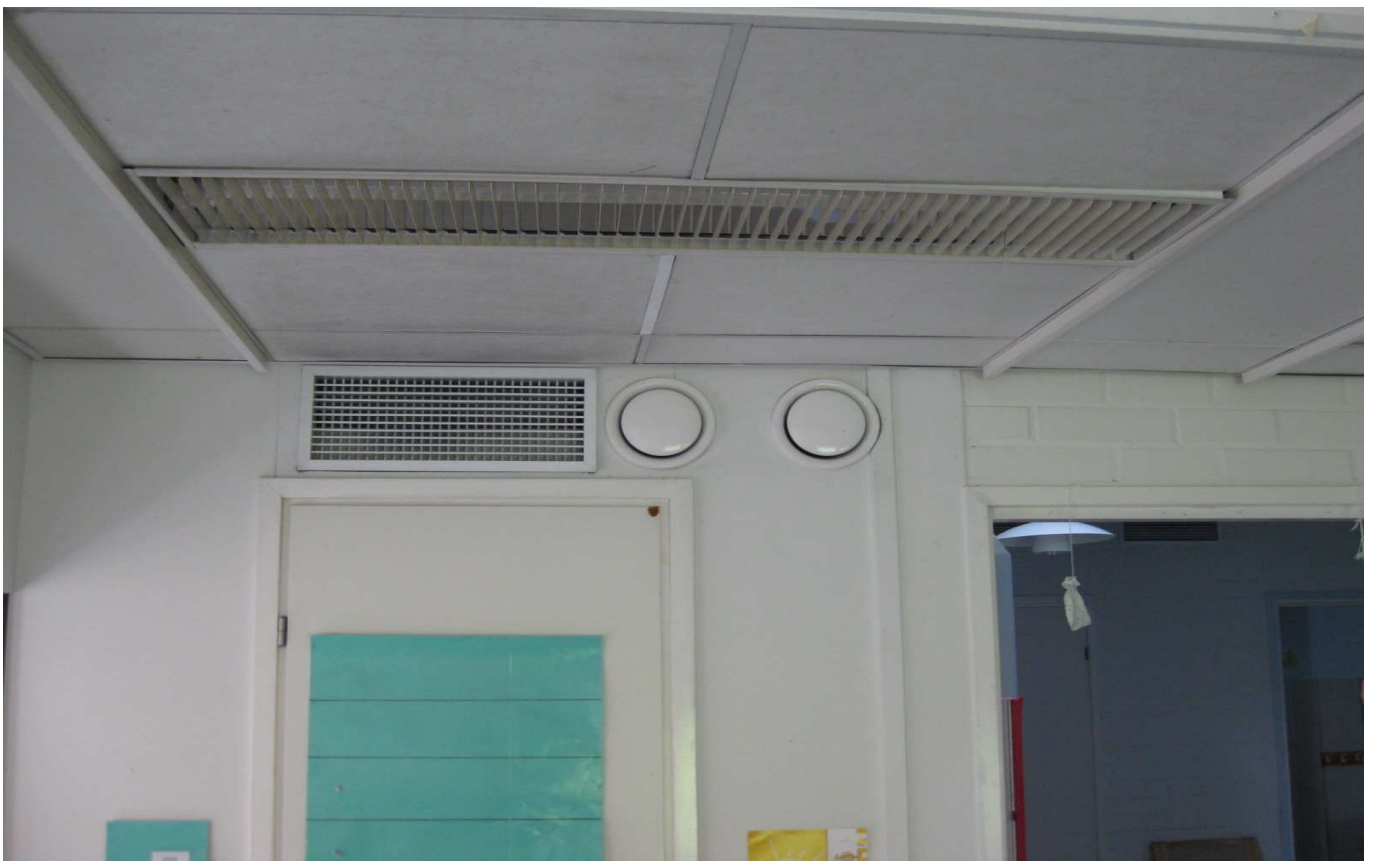
KUVA 22. Yleiskuva pääte-elimistä.

Tuloilmaelimet ovat huonetiloissa ns. ritiläsäleikköjä ja seinähajottajia, joilla on osin mahdollista muokata heittokuvioita ([kuva 22](#)). Pääte-elimet ovat hieman pölyiset, mutta täysin toimivia nykyjärjestelmässä. Tuloilmaelimien heittokuviot selvitetiin savukokein (kts liitteenä olevasta piirustuksesta). Mittauksissa havaittiin, että ilman liikkuvuus on huoneissa osin tyydyttävää tasoa. Heittokuviot ovat osin pitkiä ja kapeita, eivätkä huuhtelee koko huonetilaa. Heittokuviot tulee säätää nuohousten yhteydessä.

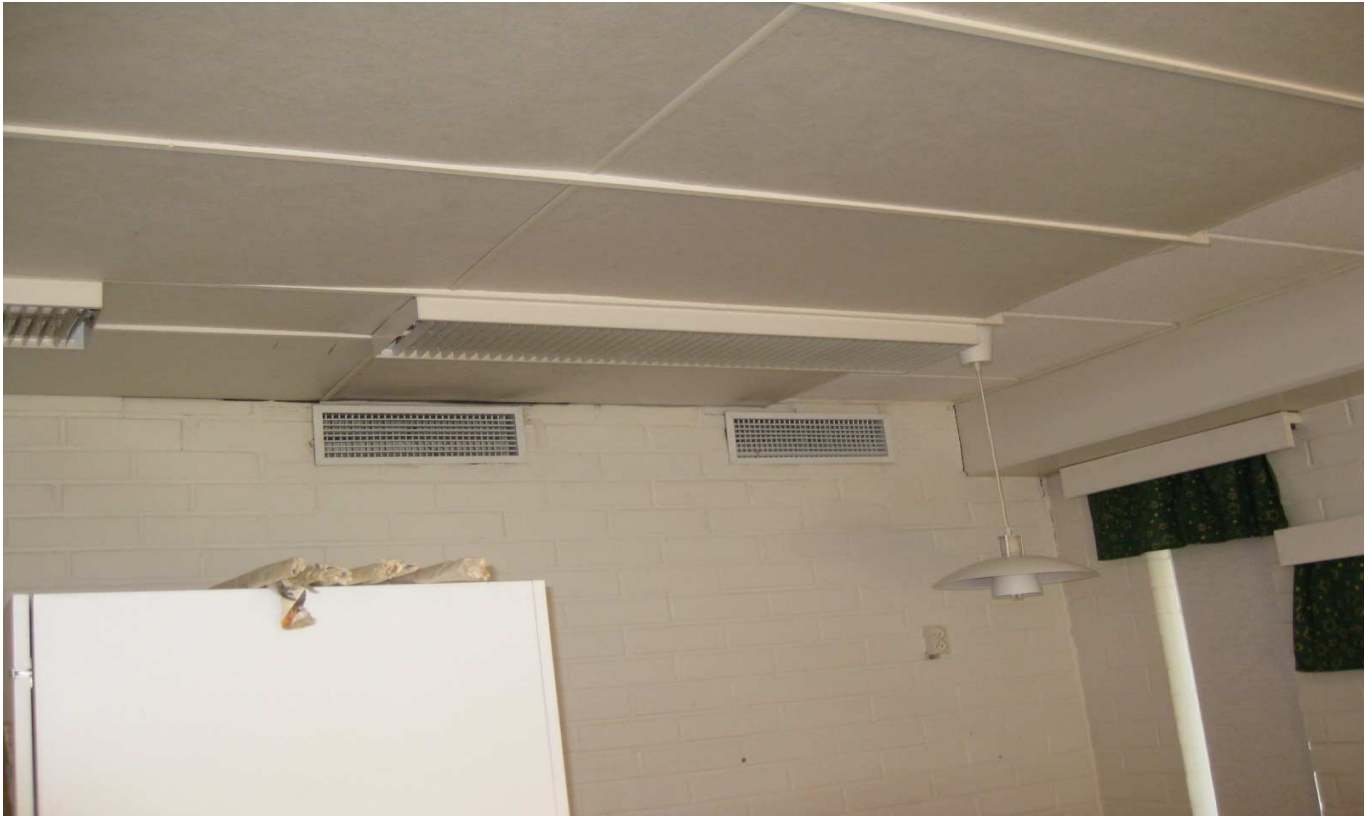
KUVA 23. Yleiskuva huonetiloista.

Huonetilojen katoissa on akustolevyjä, jotka ovat paikoin rikki. Levyjen rikkoutuessa huonetiloihin saattaa päästä vuorivillakuituja. Katoissa olevat akustolevyt olisi syytä käsitellä suoja-aineella.

Huonetilojen katoissa on akustolevyjä, jotka ovat paikoin rikki (kuva 23). Levyjen rikkoutuessa huonetiloihin saattaa päästä vuorivillakuituja. Katoissa olevat akustolevyt olisi syytä käsitellä suoja-aineella.

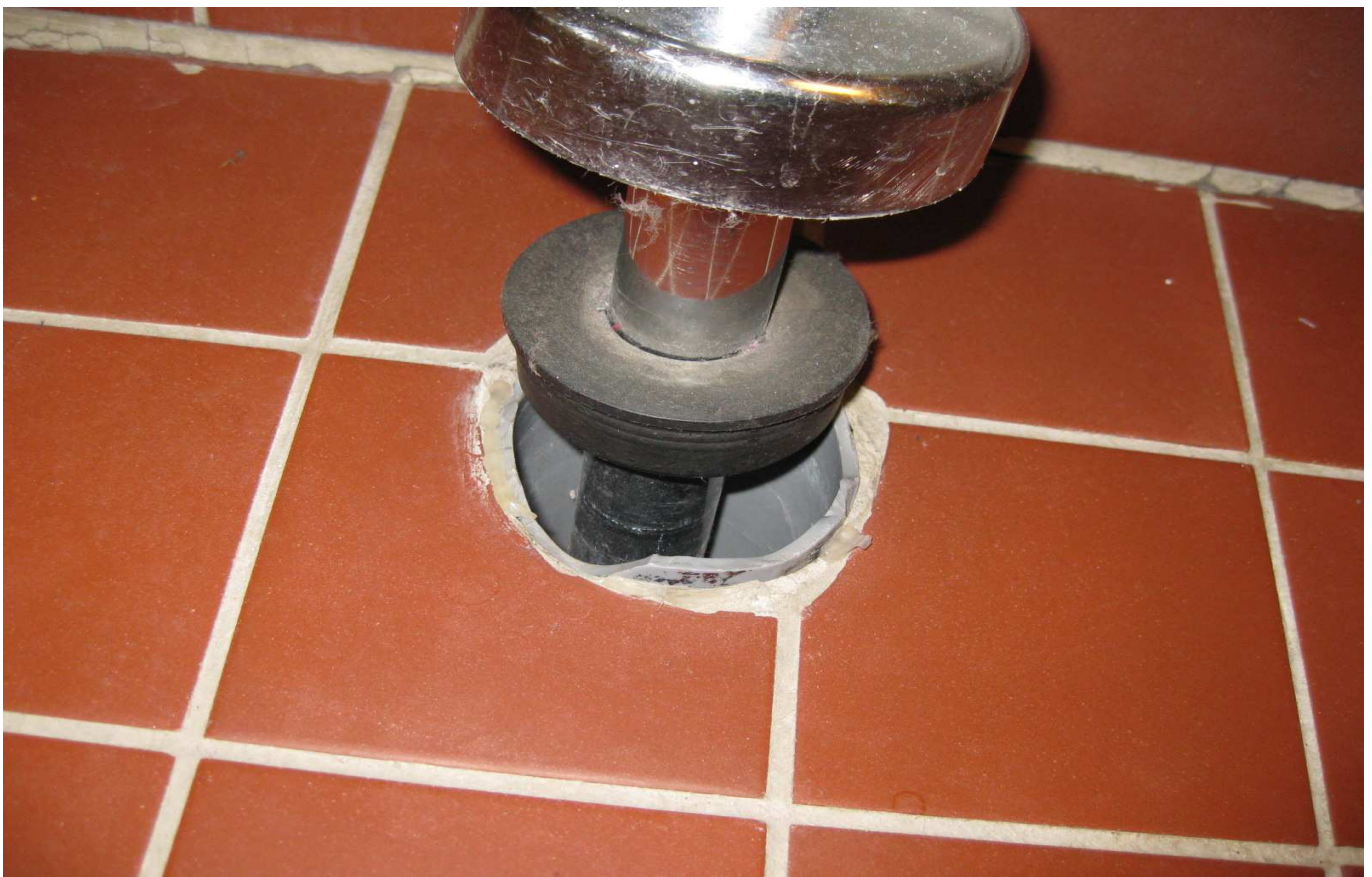
KUVA 24. Yleiskuva pesualtaan laskuputken tiivisteestä.

Henkilökunta valitti, että ajoittain päiväkodissa on melko voimakas viemärihaju. Tarkastuskäynnillä havaittiin WC- ja pesutiloissa n:o 8 ja n:o 24 pesuallaiden laskuputkien tiivistekumien olevan pois paikaltaan. Tiivistekumit asennettiin tarkastuskäynnillä paikoilleen. Lisäksi havaittiin, että siivouskomeron n:o 49 lattiakaivosta puuttuu ns. rassaustulppa. Lattiakaivon tulisi asentaa rassaustulppa ensitilassa. Päiväkodin kaikki pesuallaiden laskuputkien tiivistekumit ja lattiakaivot tulisi tarkastaa.

Henkilökunta valitti, että ajoittain päiväkodissa on melko voimakas viemärihaju. Tarkastuskäynnillä havaittiin WC- ja pesutiloissa n:o 8 ja n:o 24 pesuallaiden laskuputkien tiivistekumien olevan pois paikaltaan (kuva 24). Tiivistekumit asennettiin tarkastuskäynnillä paikoilleen. Lisäksi havaittiin, että siivouskomeron n:o 49 lattiakaivosta puuttuu ns. rassaustulppa. Lattiakaivon tulisi asentaa rassaustulppa ensitilassa. Päiväkodin kaikki pesuallaiden laskuputkien tiivistekumit ja lattiakaivot tulisi tarkastaa.

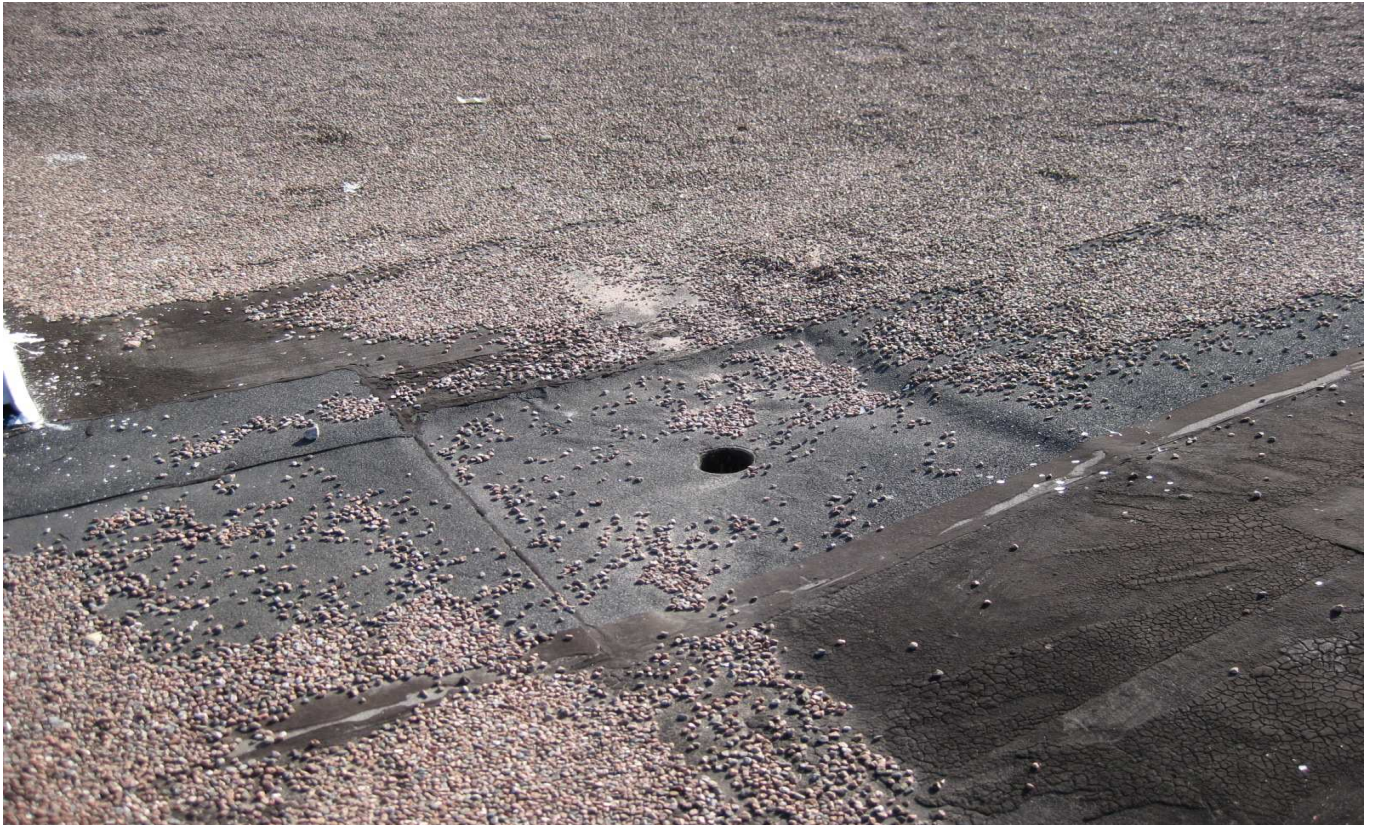
KUVA 25. Yleiskuva vesikatolta.

Vesikatolla olevista sadevesikattokaivoista puuttuvat roskaritilät. Sadevesikattokaivoihin tulisi asentaa roskaritilät ensitilassa.

Vesikatolla olevista sadevesikattokaivoista puuttuvat roskaritulät (kuva 25). Sadevesikattokaivoihin tulisi asentaa roskaritulät ensitilassa.
