SELJAPOLUN PÄIVÄKOTI

ILMANVAIHTOJÄRJESTELMÄN KUNTOTUTKIMUS

28.07.2009

Tekmanni Service Oy

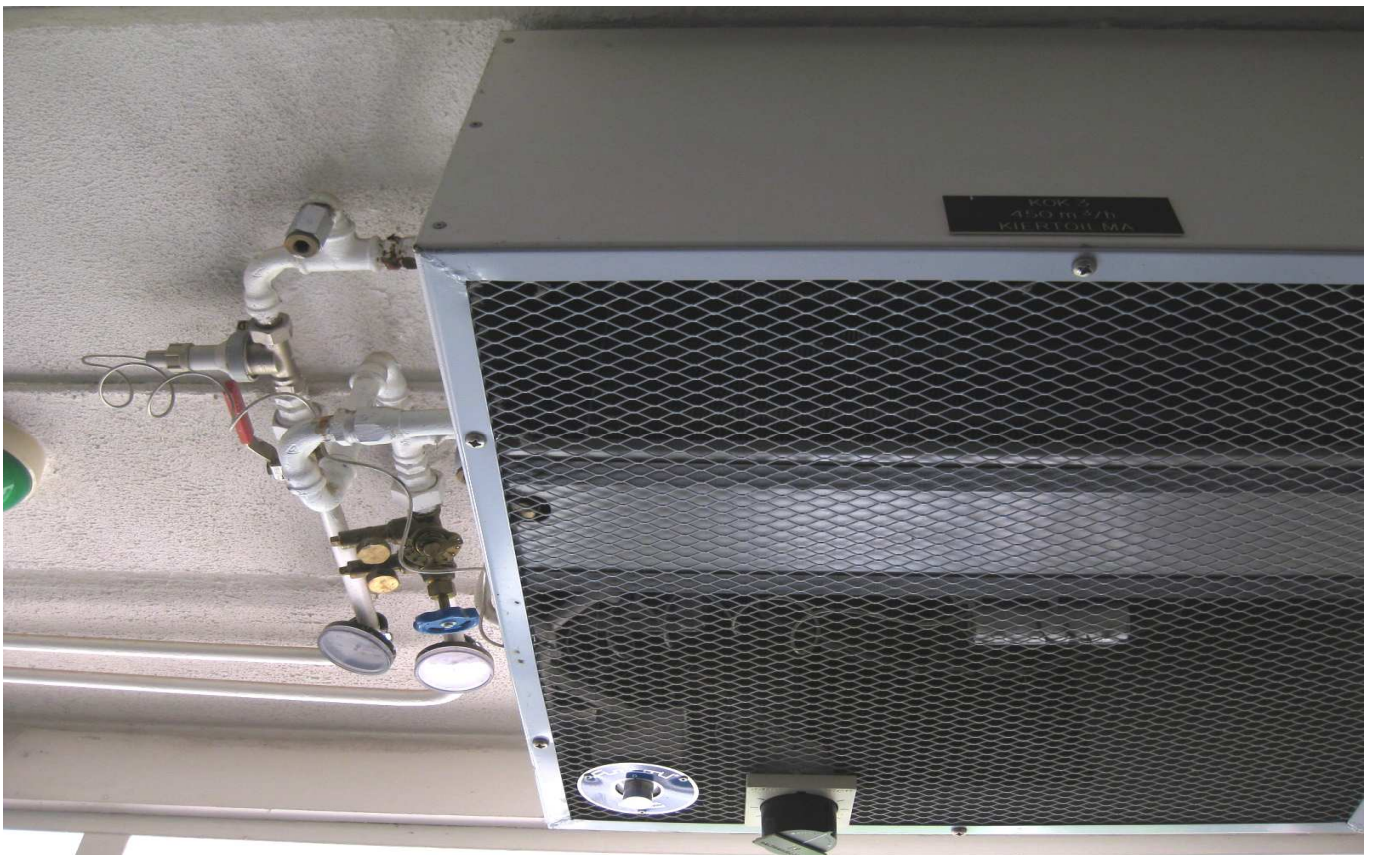
KUVA 26. Yleiskuva tuulikaapin kiertoilmavahvistimesta.

Päiväkodin tuulikaappeja palvelevat kiertoilmakoneet. Koneet olivat tarkastushetkellä toimintakuntoisia, mutta koneet tulee puhdistaa ja huoltaa vuosittain.

Päiväkodin tuulikaappeja palvelevat kiertoilmakoneet (kuva 26). Koneet olivat tarkastushetkellä toimintakuntoisia, mutta koneet tulee puhdistaa ja huoltaa vuosittain.
