SELJAPOLUN PÄIVÄKOTI

LVIRS- TEKNINEN KUNTOARVIO

Kuntoarvion ajankohta: 05.08.2009
Raportin päiväys: 03.09.2009
Tilaaajan yhteyshenkilö: Mikko Krohn, Vantaan kaupunki, (09) 839 22377

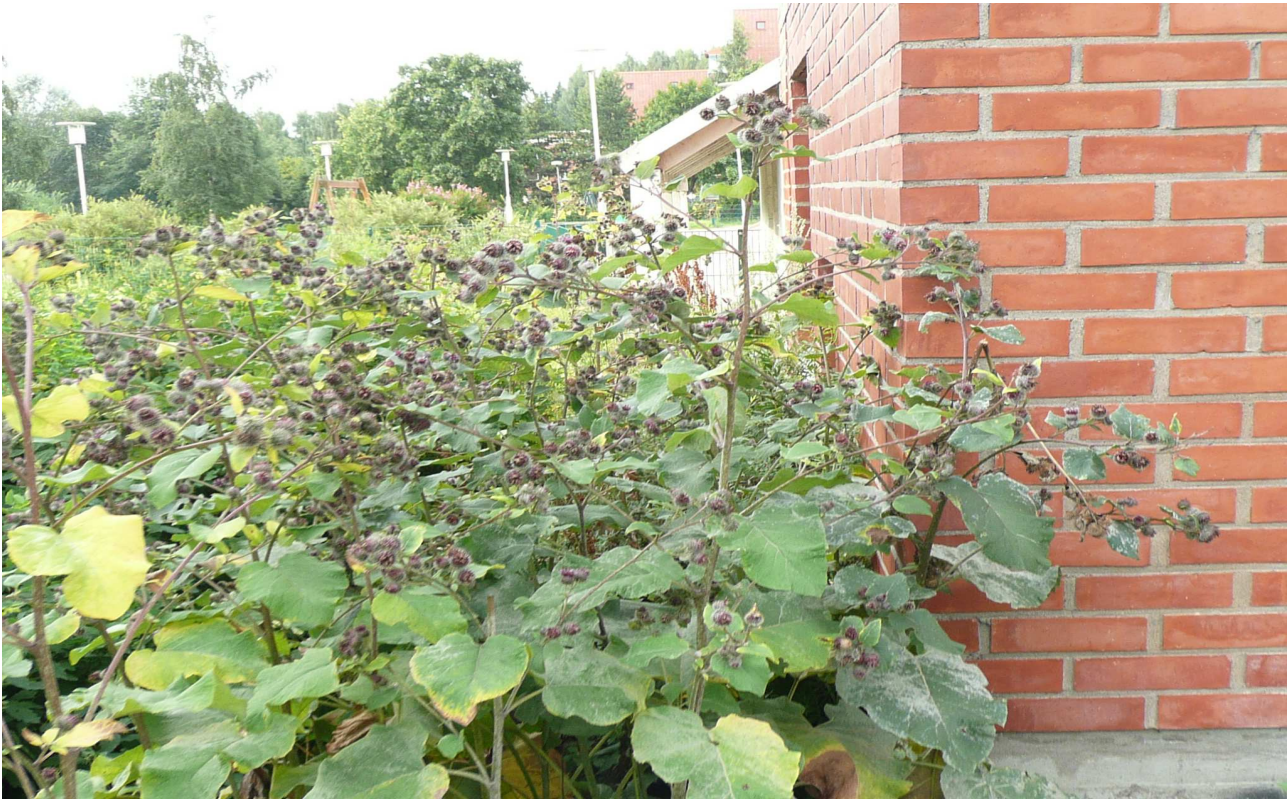
Pensaita kasvaa edellä mainituilla nurmialueilla. Osa pensaista on kiinni rakennuksen julkisivussa (**RAK- kuva 1**). Tämä aiheuttaa ylimääräistä kosteusrasitusta julkisivurakenteelle. Julkisivussa kiinni olevat pensaat tulisi poistaa tarkastelujakson alkupuolella.

R-kuva 1. Osa pensaista on kiinni rakennuksen julkisivussa.

Pensaiden poisto rakennuksen vierustalta. Toimenpiteet tulee suorittaa vuonna 2009.

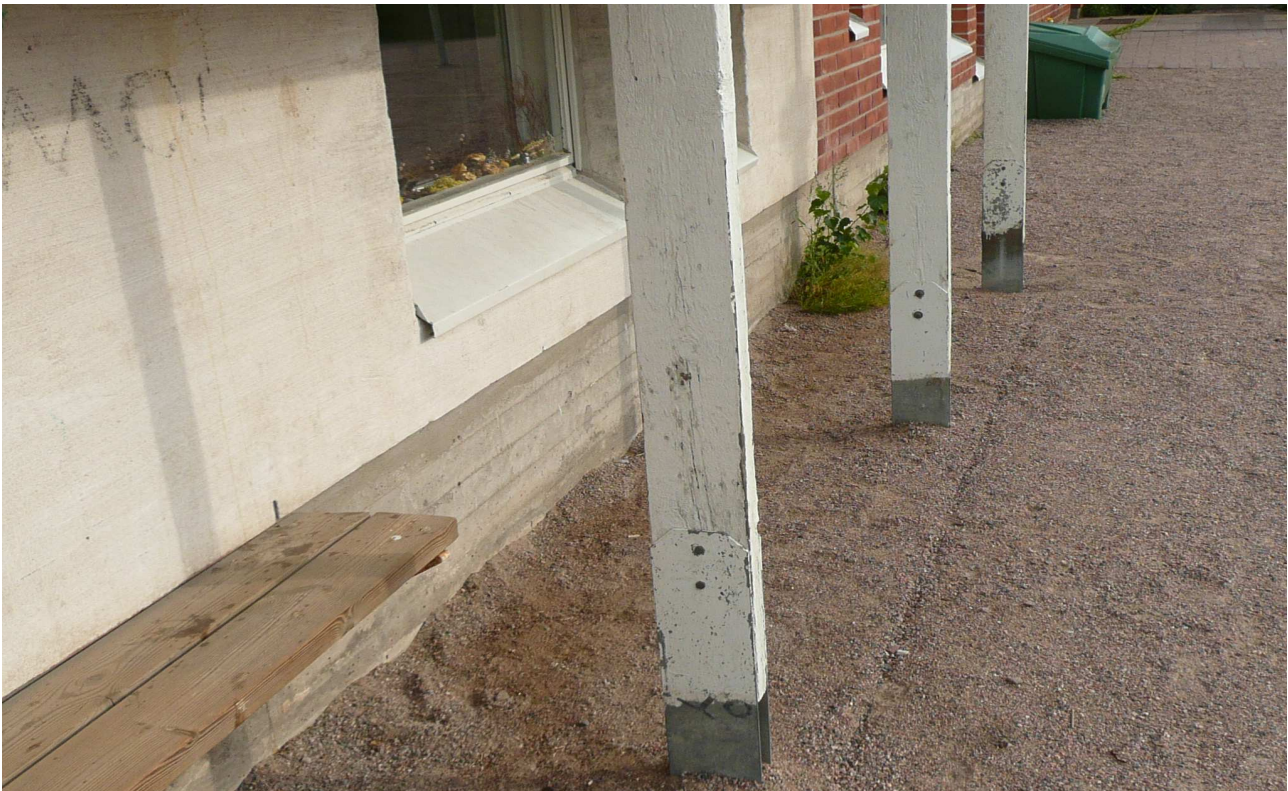
Rakennuksen vierustalla on puurakenteiset maalatut katosrakenteet. Katosten maalipinnassa esiintyy käytöstä aiheutunutta kulumaa (**RAK- kuva 2**). Katosten puurakenteiden puuosien kunnostus ja maalaus on syytä suorittaa tarkastelujakson alkupuolella.

R-kuva 2. Katosten maalipinnassa esiintyy käytöstä aiheutunutta kulumaa.

Katosten puuosien kunnostus ja maalaus. Toimenpiteet tulee suorittaa vuonna 2011.

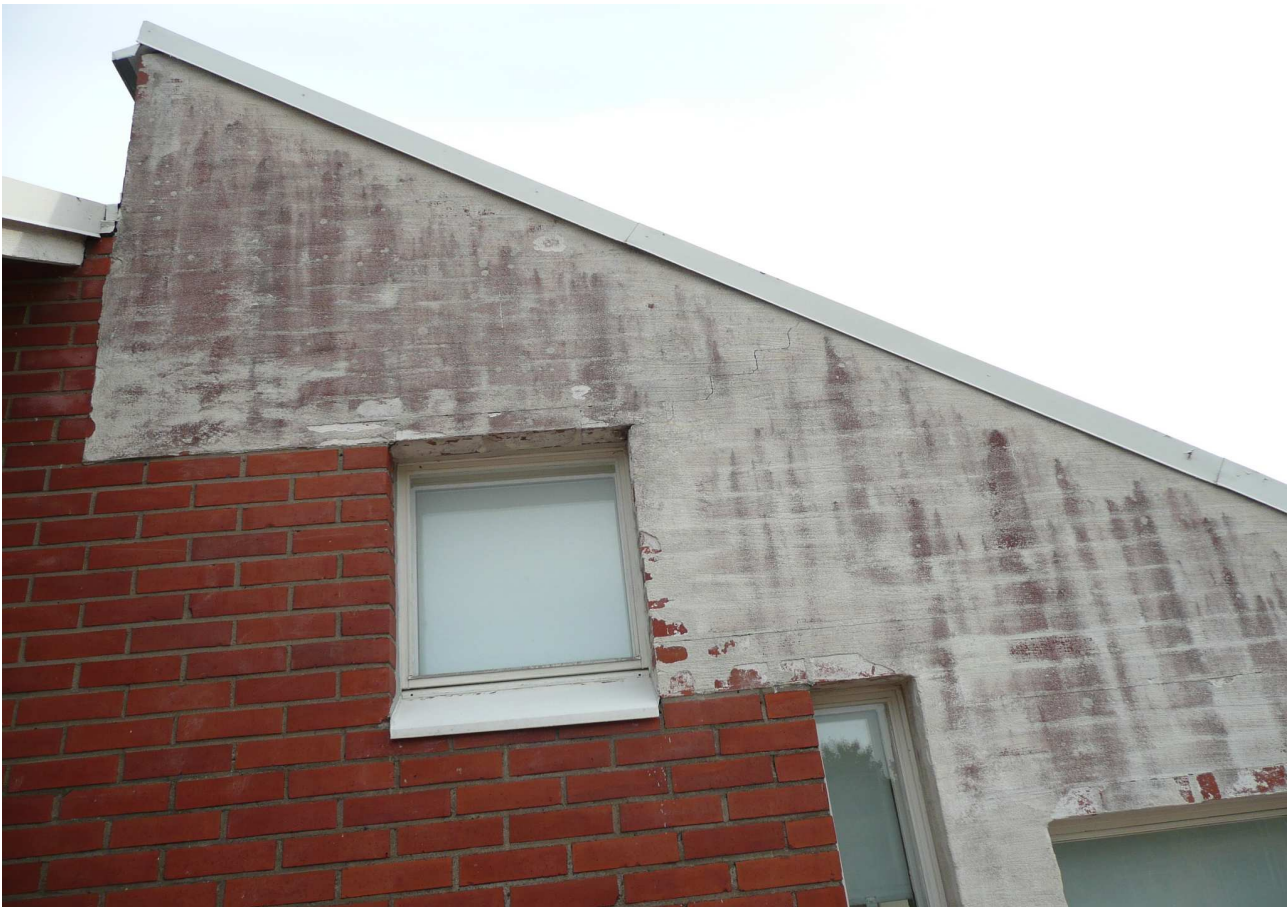
Ohutrapatuissa ulkoseinissä on todettavissa rappauksen irtoilua ja halkeilua (RAK- kuvat 3 ja 4). Rapattujen ulkoseinien huolto ja korjaus on syytä suorittaa tarkastelujakson alkupuolella.

R- kuva 3. Ohutrapatuissa ulkoseinissä on todettavissa rappauksen irtoilua ja halkeilua.

Rapattujen ulkoseinien korjaus. Poistetaan irti oleva rappaus, korjataan halkeamat ja suoritetaan uusintarappaus. Toimenpiteet tulee suorittaa vuonna 2011.

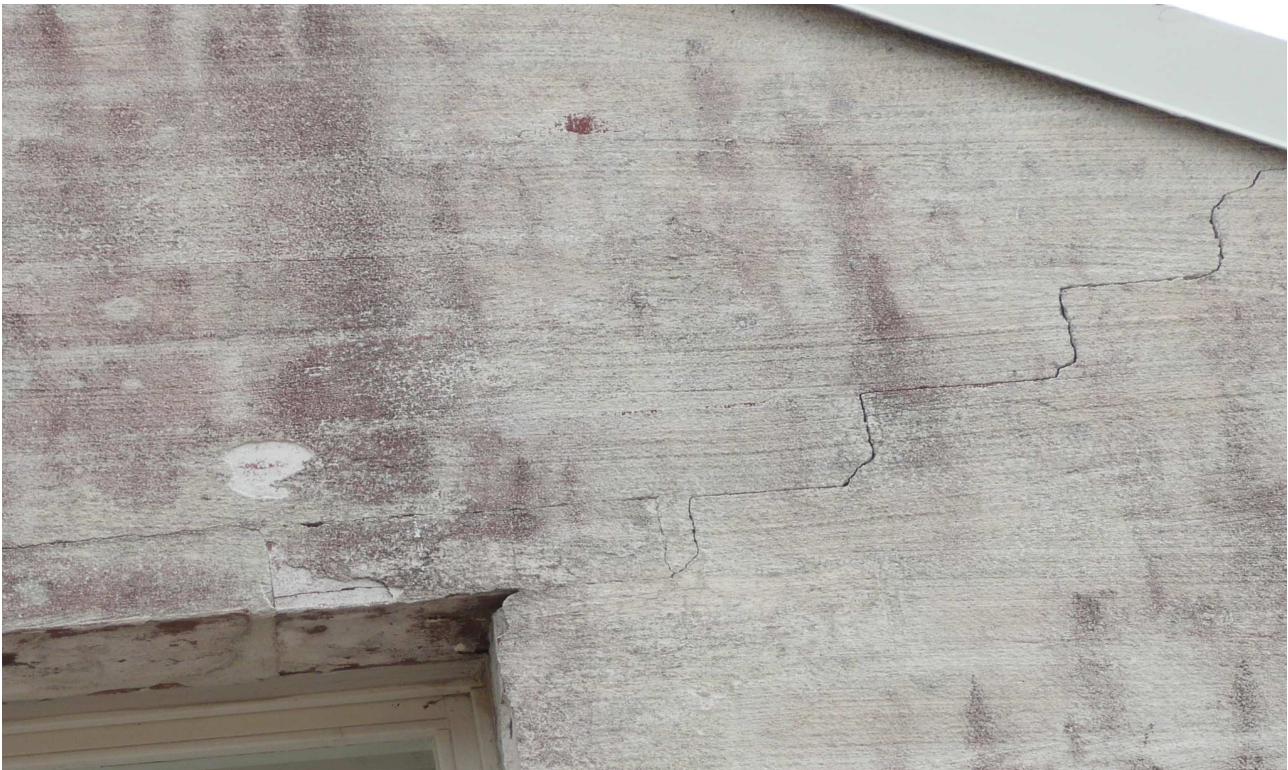
R- kuva 4. Ohutrapatuissa ulkoseinissä on todettavissa rappauksen irtoilua ja halkeilua.

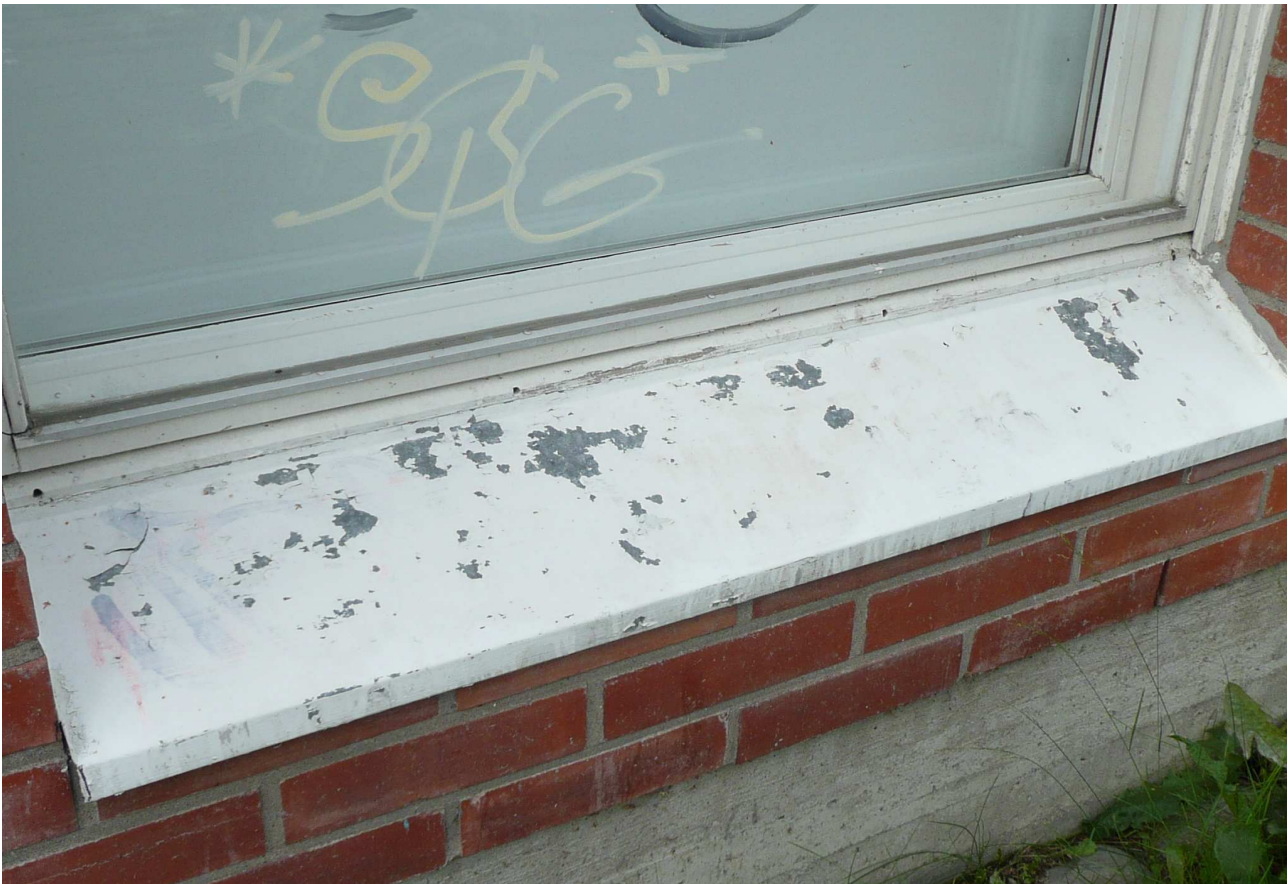
Ikkunoiden vesipeltien maalipinta hilseilee (RAK- kuva 5). Ikkunoiden vesipeltien huolto / maalaus on syytä suorittaa tarkastelujakson alkupuolella.

R-kuva 5. Ikkunoiden vesipeltien maalipinta hilseilee.

Ikkunoiden vesipeltien maalauskuunnostus. Toimenpide tulee suorittaa vuonna 2011.

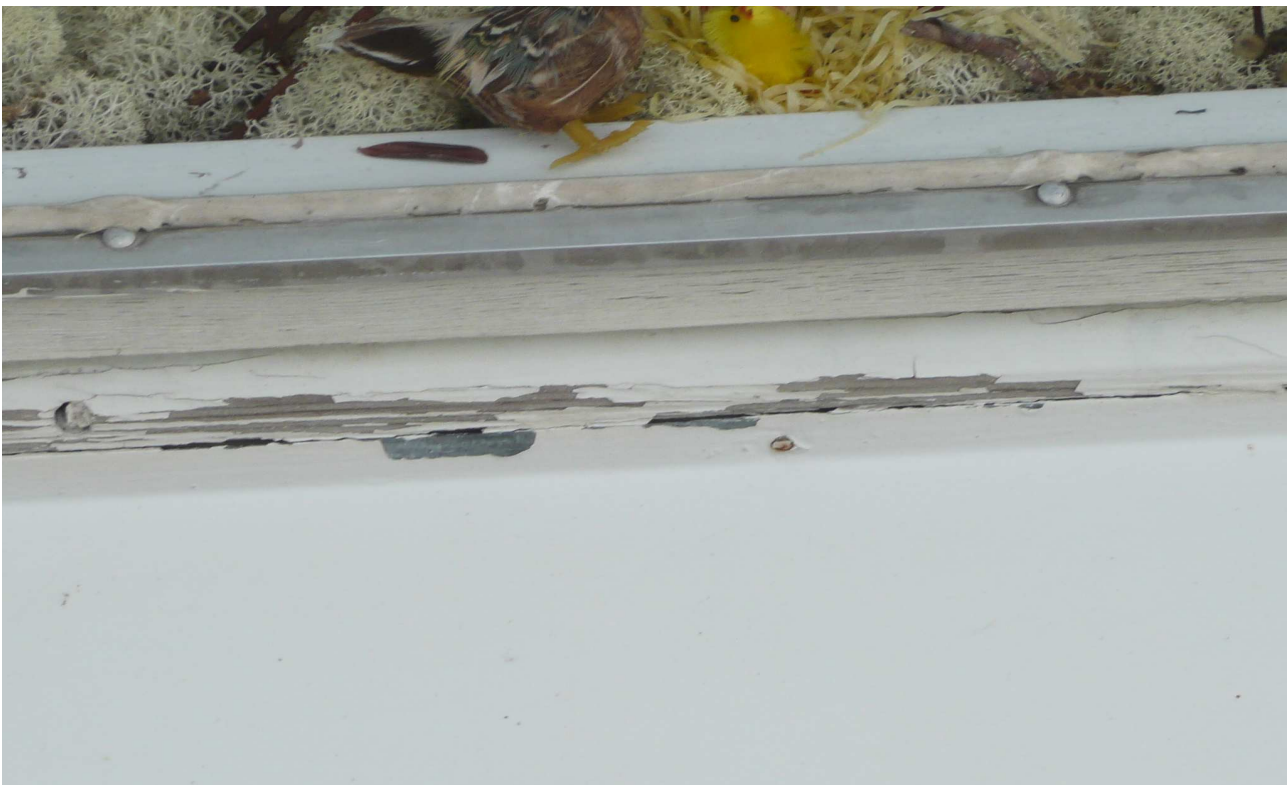
Puuikkunat ovat suhteellisen tyydyttävässä kunnossa. Ulkopuitteissa esiintyy lähinnä aikojen saatossa syntynyttä kulumaa ja maalipinnan irtoilua (RAK- kuva 6). Itse puuaines on kovaa. Vuotokohtia ei havaittu. Ulkopuitteen kunnostukset ja maalaukset on syytä suorittaa tarkastelujakson alkupuolella.

R-kuva 6. Ulkopuiteissa esiintyy kulumaa ja maalipinnan irtoilua.

Suoritetaan puuikkunoiden ulkopuitteen kunnostukset ja maalaukset. Toimenpide tulee suorittaa vuonna 2012.

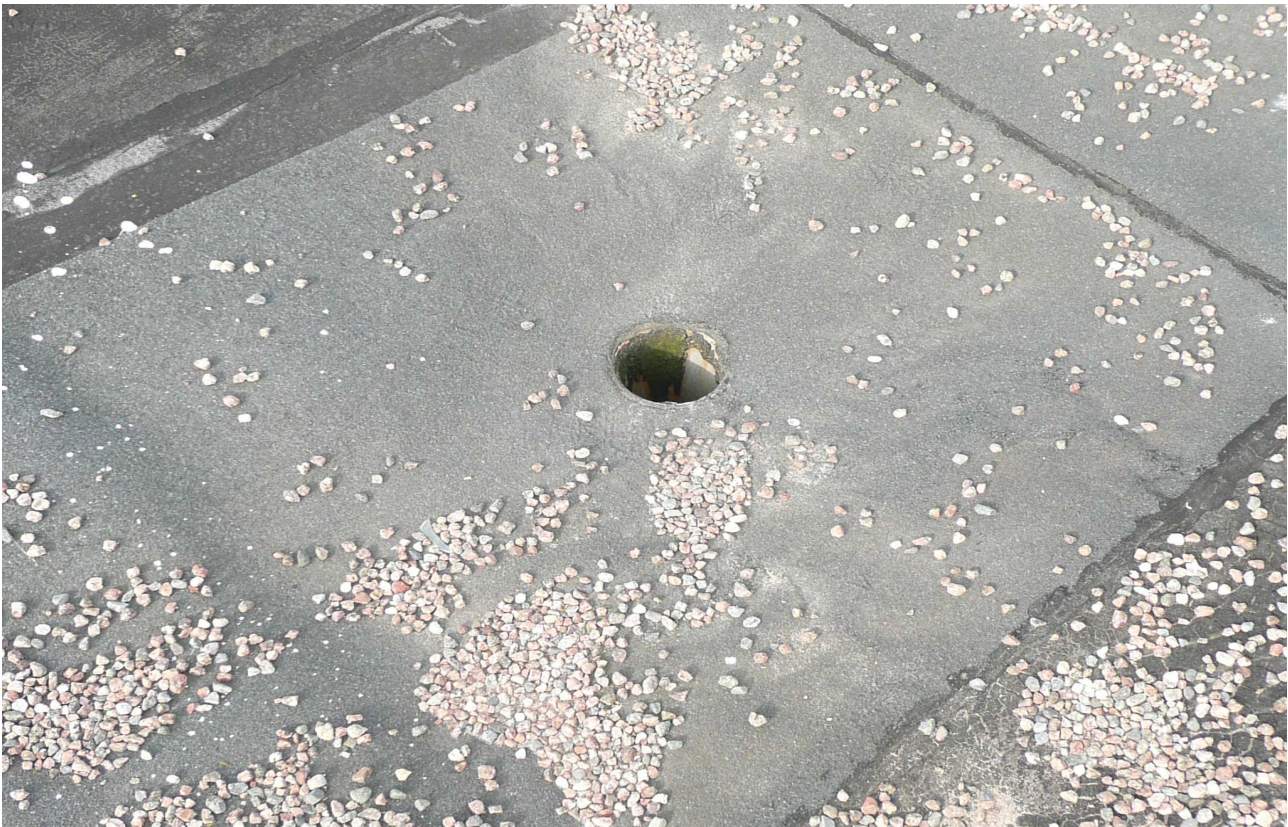
R-kuva 7. Yhden kattokaivon osalla ei ole suojakiveystä (singeliä), lisäksi kaivosta puuttuu sihti.

Singelin levitys puuttuvilta osin ja kattokaivon sihdin asennus. Toimenpide tulee suorittaa vuonna 2009.

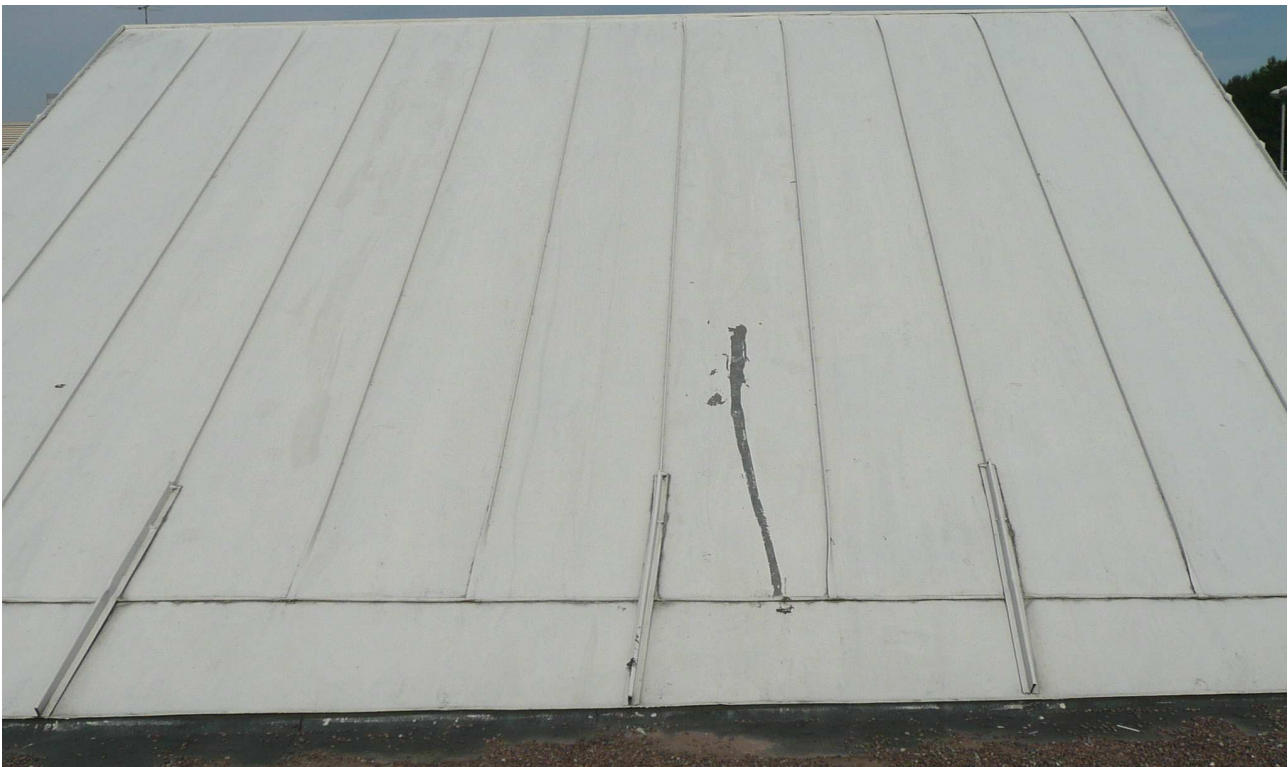
R-kuva 8. Peltikatteen maalipinnoissa esiintyy kulumia.

Peltikattojen pesu ja maalaus. Toimenpide tulee suorittaa vuonna 2011.

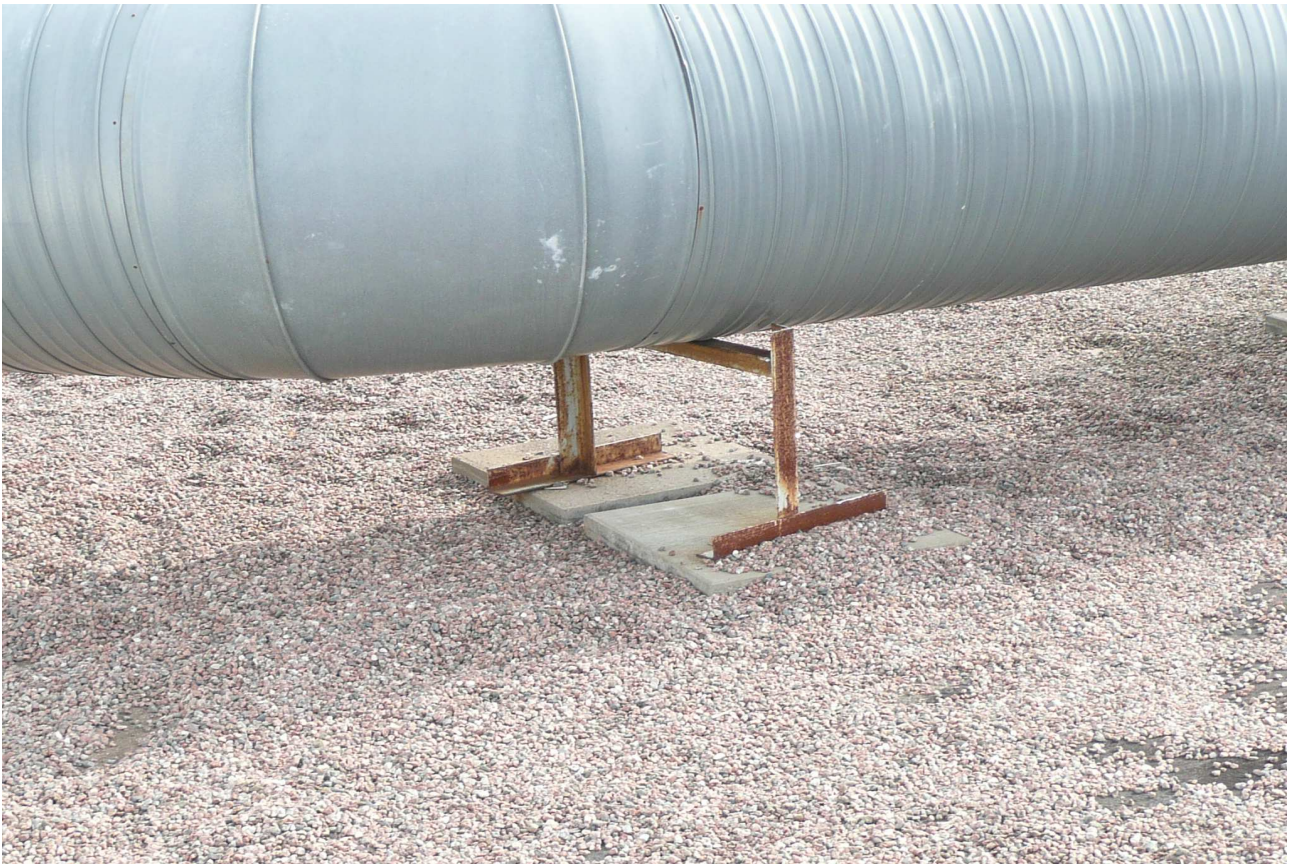
R- kuva 9. Katolla olevat iv-kanavien teräsrakenteiset kannattajat ovat melko ruosteessa.

IV-kanavien kannattimien uusiminen. Toimenpide tulee suorittaa vuonna 2011.

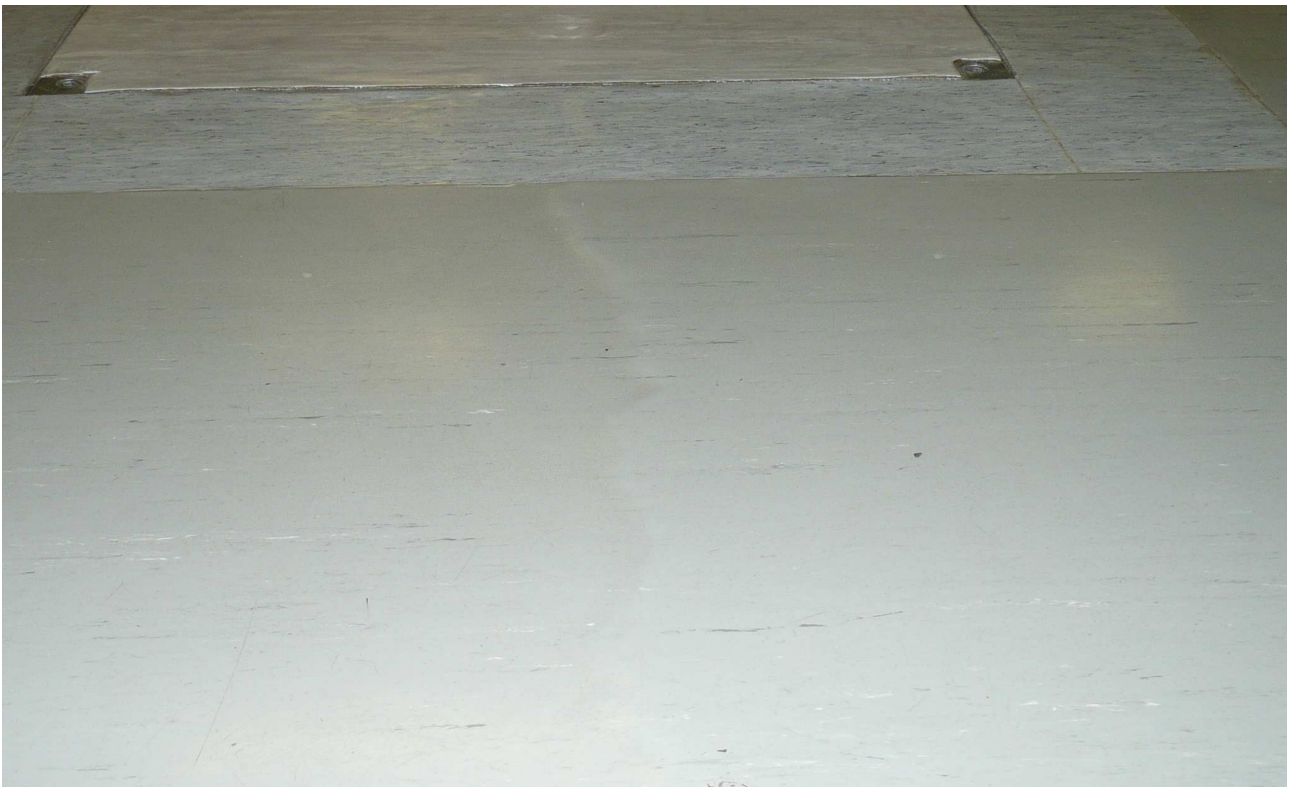
- Latioissa muovimaton alla esiintyy halkeamia (RAK- kuva 10). Tämä näkyy matossa kohoumana.
- Keittiön lattiassa on halkeamia (RAK- kuva 11).
- Pinnat ovat tyydyttävässä kunnossa mutta vanhentuneet.

R-kuva 10. Lattioissa muovimaton alla esiintyy halkeamia.

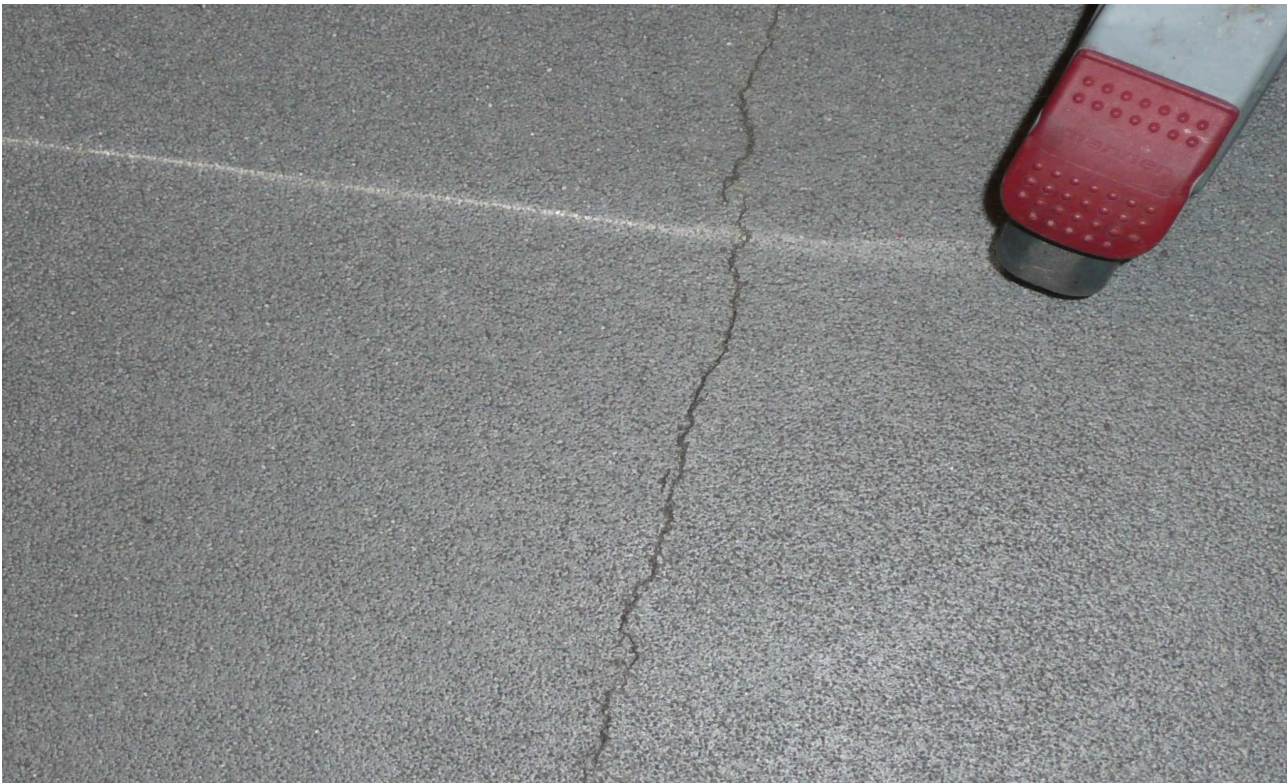
R-kuva 10. Keittiön lattiassa on halkeamia.

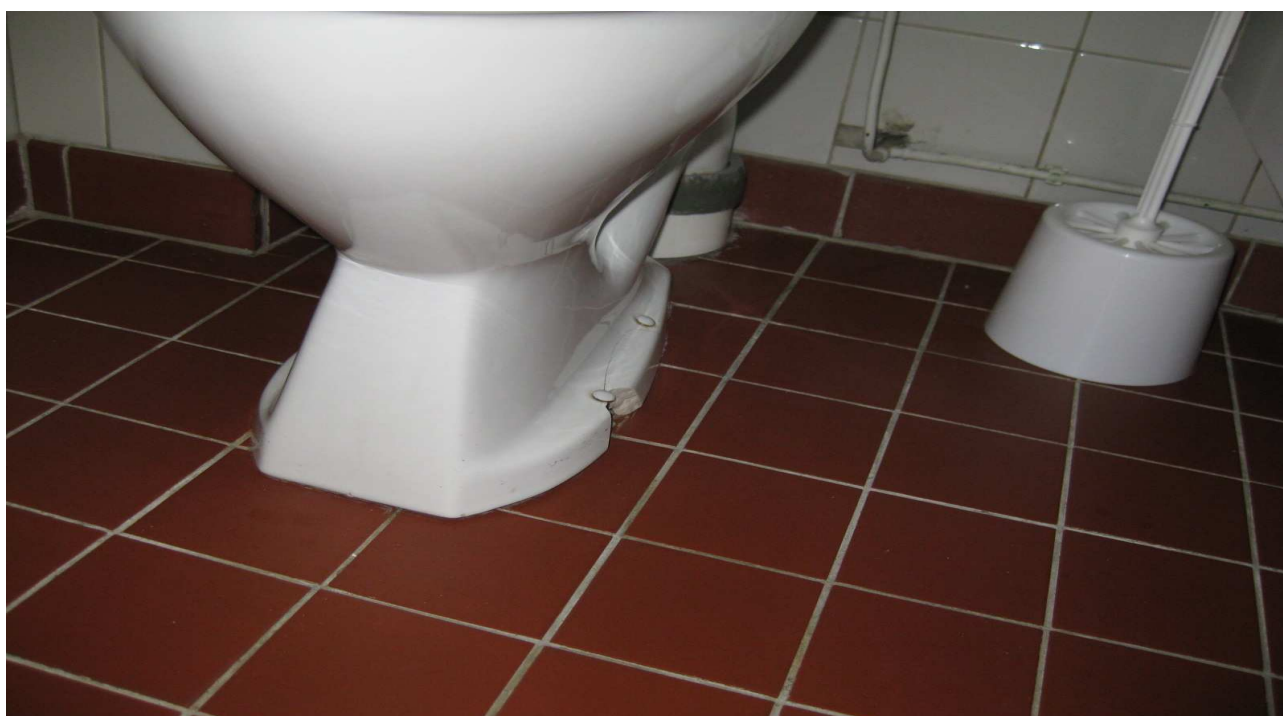
LVI-kuva 7. Yleiskuva rikki olevasta vesikalusteesta.

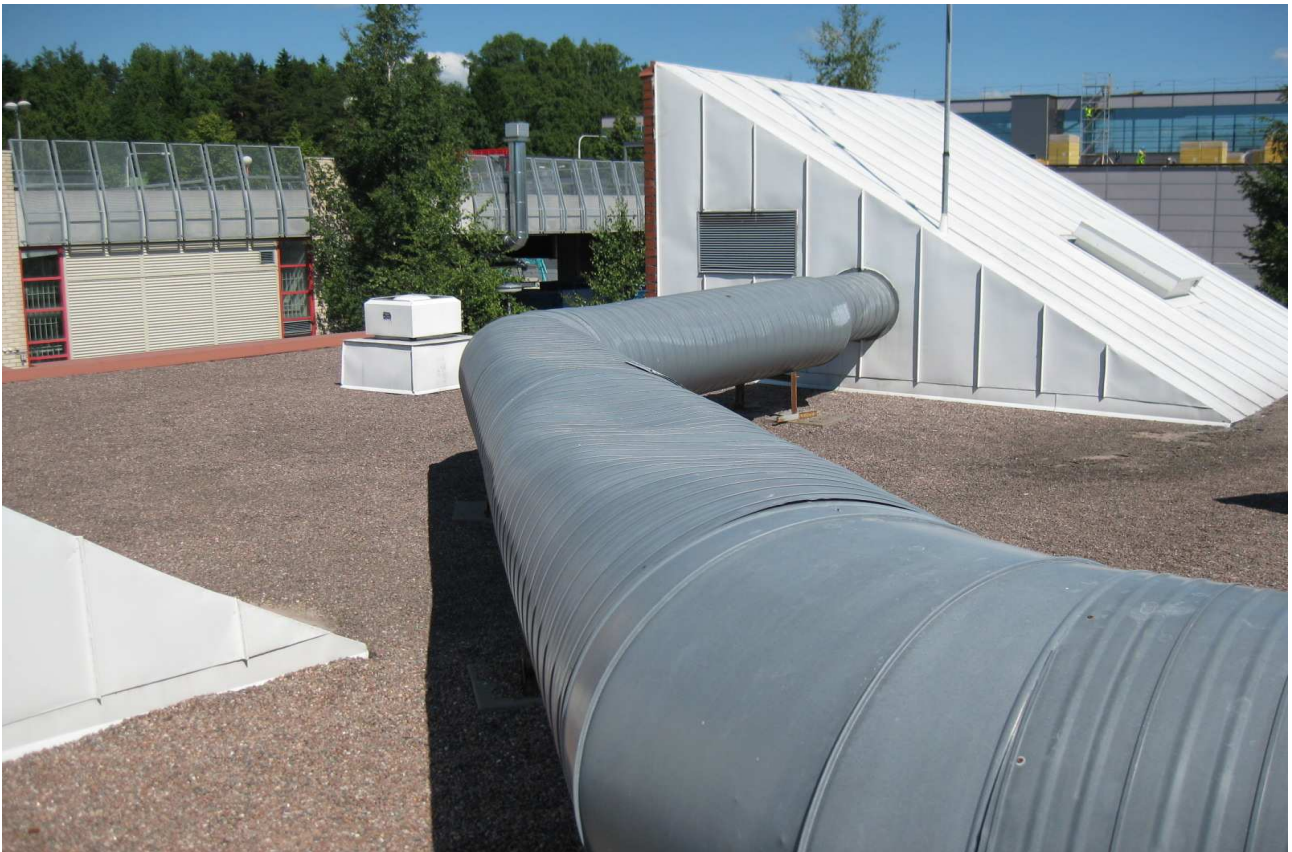
LVI-kuva 12. Yleiskuva vesikatolla olevasta raitisilmakanavasta, joka on painunut kasaan.
