## ALUSTATILASELVITYS

### Seljapolun päiväkoti

Seljapolku 11  
01360 VANTAA

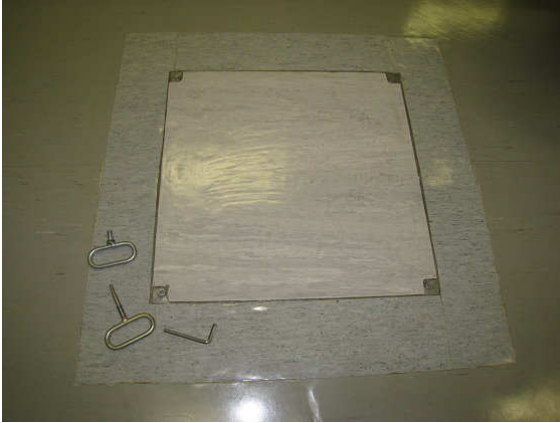
Alustatilaan on 2 kpl kaasutiiviitä nostettavia teräsluokkuja (*kuva 1*) ilman erillistä sisäluokkuu tai lämmöneristettä. Luukut ovat raskaita nostaa ja tiiviisti **sulkeminen on hankalaa lattiansa olevan kehysrakenteen kierteisiin kerääntyvästä hiekasta ja yms. johtuen** (*kuva 2*). Luukut ovat eteistiloissa 2 ja 15.

**Kuva 1** Lattialuukku alustatilaan eteistilassa 2.

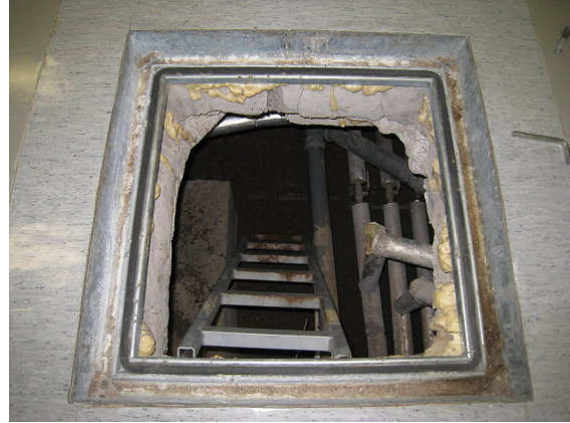
**Kuva 2** Luukku nostettu paikaltaan. Lämpö- ja käyttövesiputket vaikeuttavat alustatilaan menoa.

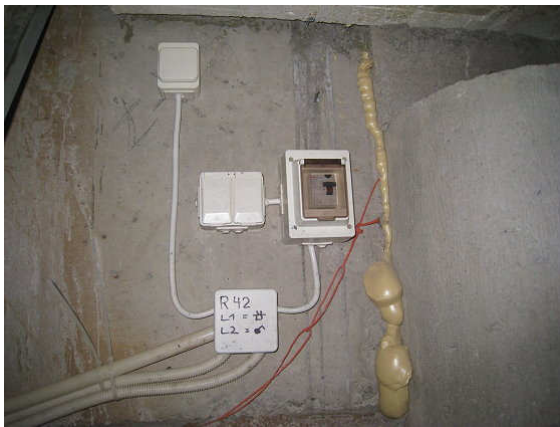
Alustatilan pituussuuntaisella keskiosuudella on valaistus ja vikavirtasuojatut sähköpisatorasiat (*kuva 3*). Vikavirtasuojauksen toimintaa ei testattu. Keskilinjalle on lisäksi asetettu kevytsoraharkkoja helpottamaan liikkumista (*kuva 4*).

**Kuva 3** Alustatilassa valaistus ja vikavirtasuojatut pistorasiat.

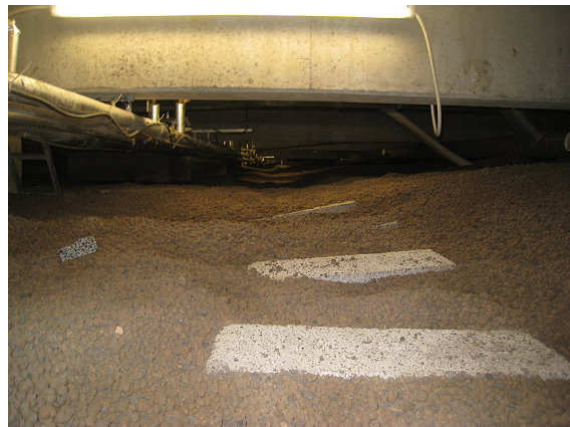
**Kuva 4** Keskilinjalla kevytsoraharkot helpottamassa liikkumista.

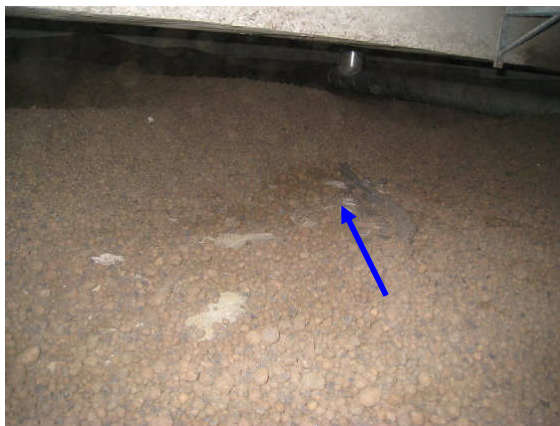
**Kuva 5** Peitevahvuus paikoitellen pieni ja näkyvillä kostea savea ja soraa, jossa paikoin maan hajua.

**Alueilla, joissa kevytsoraa ei ole ollenkaan ja näkyvillä on kosteaa tai kuivaa saven kaavitaan saven pintakerros pois ja pinta desinfektoidaan.** Em. alueita on noin 20 m<sup>2</sup>. **Lisäksi kohdissa, joissa esiintyy maan hajua poistetaan kostea hiekkaa noin 100 mm syvyydeltä, jonka jälkeen pinta desinfektoidaan.** Em. alueita on lounaan puoleisessa päädyssä noin 15 m<sup>2</sup>. **Alueilla, joissa täyttökerros on pieni ja kevytsoran pinta kosteaa (n. 90 m<sup>2</sup>) lisätään peitevahvuutta, jolloin käytetään hyväksi jo olemassa oleva kevytsora mahdollisimman tarkkaa.** Kohdille, joissa peitevahvuus jää liian pieneksi puhalletaan uutta kevytsoraa.

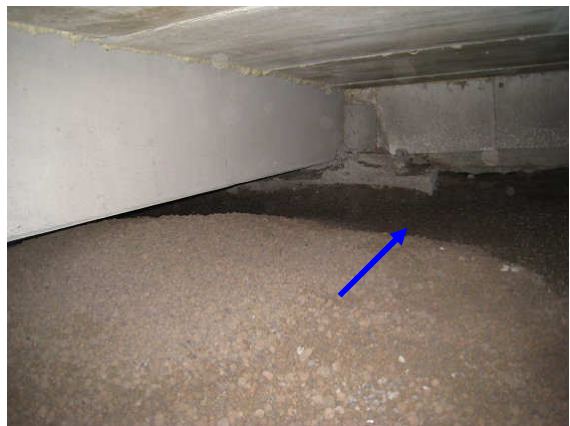
**Kuva 6** Painanteissa kostea kevytsoraa.

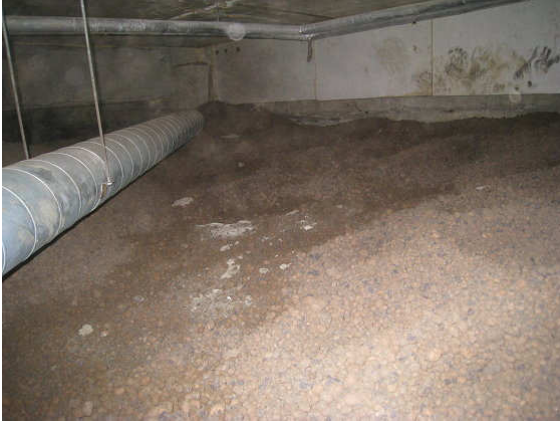
**Kuva 7** IV-kanavan alapuolella kostea sepe-  
liä ja savea.

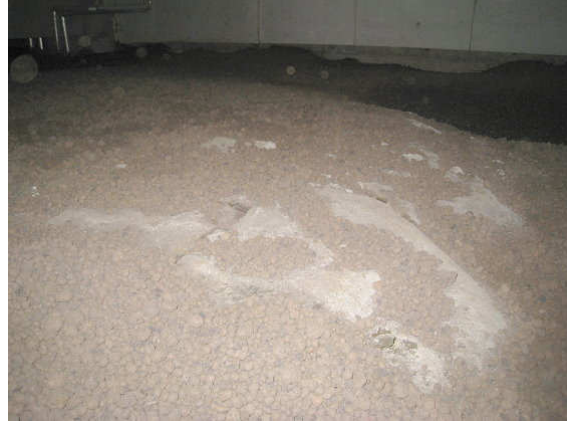
**Kuva 8** Pinnaltaan kuivaa savea.

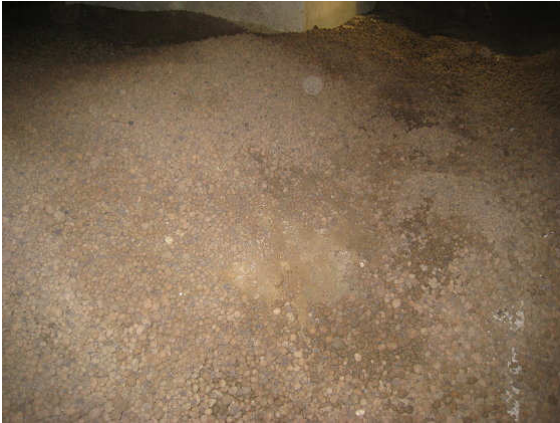
**Kuva 9** Hiekkaista soraa näkyvillä

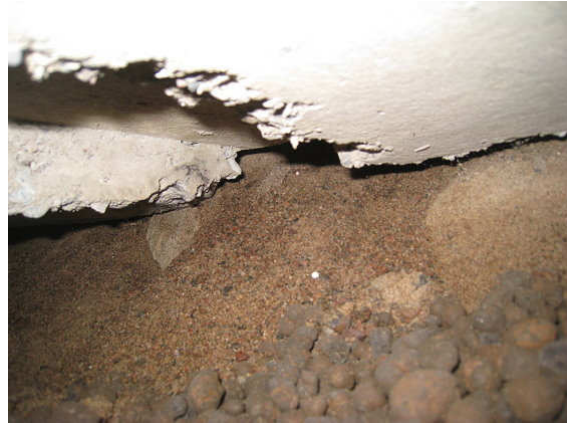
Alustatilan korkeus keskiosalla pituussuunnaisella osuudella on noin 1300 mm. Reunaosuuksilla korkeus on noin 800 mm. Alustatilan täyttökerroksena on **kevytsoraa**, jonka vahvuus keskilinjalla on noin 300 mm mutta **reunaosuuksilla** vahvuus on **keskimäärin 100 - 200 mm**. Paikoin on kevytsoraa on läjittynyt mm. sokkelin vierustoille ja IV-asennuksien reunoille. **Painanteissa sekä kohdilla, joissa peitevahvuus on pieni on pinta kosteaa ja alla on kosteaa savea tai hiekkaista soraa** (*kuva 6*). Lisäksi **voimakasta maan hajua esiintyi lounaan puoleisen päädyn alueella** (*kuva 5*). **IV-kanavien alapuolella on peitevahvuus jäänyt monin paikoin pieneksi ja kevytsorapinta on kostea** (*kuva 7*). On myös alueita, joissa kevytsoraa ei ole ollenkaan ja **näkyvillä on kosteaa tai kuivaa savea, jolloin pinnassa on mineraalisuolojen aiheuttamaa härmettä** (*kuva 8*). **Liikuntasalin alapuolella keskilinjalla on myös näkyvillä hiekkaista soraa kaivannon reunasta johtuen** (*kuva 9*). **Kaakon puoleisella sivustalla on puuttuvasta vastatäytöstä johtuen näkyvillä sokkelirakenteen alapintaa ja kosteaa hiekkaa** (*kuva 10*). Myös ruostunutta raudoitusta on näkyvillä (*kuva 11*).

**Kuva 10** Vastatäyttö puuttuu.

Kohdilla, joissa sokkelin vierellä ei ole vastatäyttöä tehdään vastatäyttö estämään ulkopuolisen maanpinnan vajoamisen sokkelin vierustalta rakennuksen ulkopuolelta.

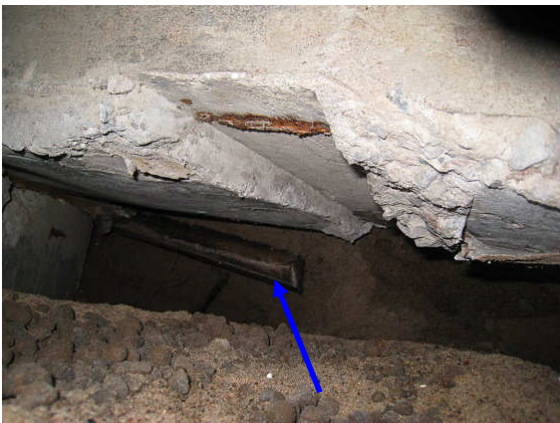
**Antura- ja perustusrakenteissa on paikoin näkyvillä kosteus- ja mikrobivaurioituneita muottilautoja tai muottilaudan jäämiä sekä lastulevyn kappaleita. Myös muotteina käytettyä kovalevyä ja sokkelirakenteessa olevaa sidepuuta on näkyvillä** (*kuvat 11 - 14*). **Eteistilan 15 kohdalla alustatilassa on betonipalkissa kiinni lauta ja betonipinnalla on muottivanerin säleitä** (*kuva 15*).

**Kuva 11** Ruostunutta raudoitusta ja kosteus- ja  
mikrobivaurioitunutta laattaa .

**Alustatilasta poistetaan kaikki muotteina käytetyt laudat, kovalevyt sekä lastulevyyn palaset. Myös eteistilan 15 kohdalla alustatilassa betonipalkissa kiinni oleva lauta poistetaan ja betonipalkin pinta puhdistetaan vanerilevyyn jäämistä. Kohdilla, joissa on näkyvillä ruostunutta raudoitusta puhdistetaan pinnat ja raudoitus suojataan ao. menetelmin.**

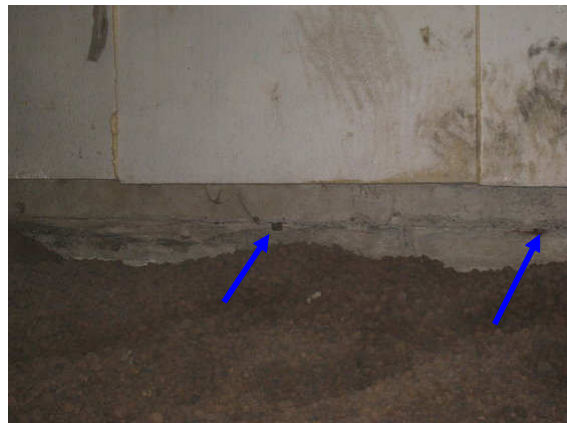
**Kuva 12** Sideputa ja muottilaudan jäämiä sok-  
kelirakenteessa.

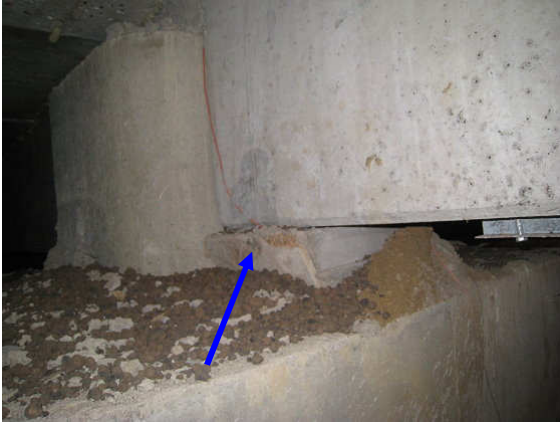
**Kuva 13** Muottina käytettyä lastulevyä.

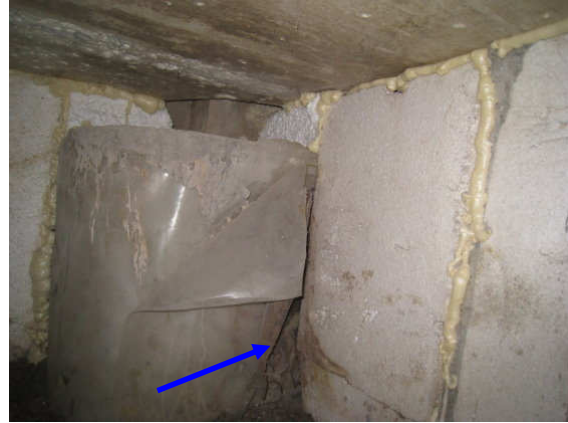
**Kuva 14** Kovalevyä näkyvillä.

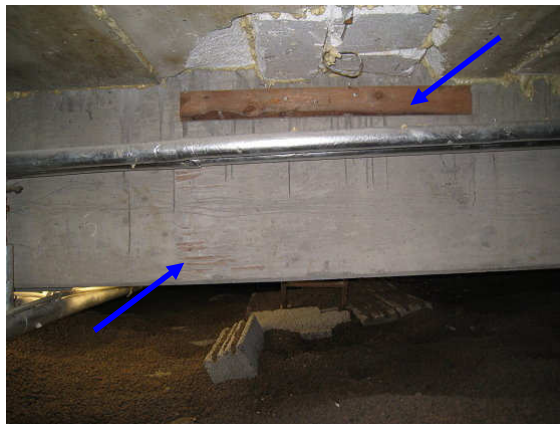
**Kuva 15** Betonipalkissa kiinni lautta ja muottivanerin jäämiä.

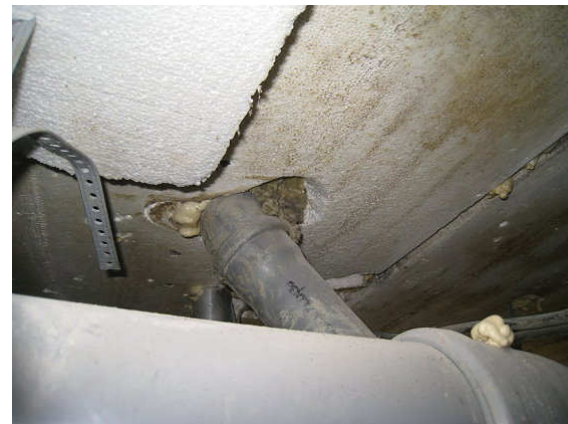
**Kuva 16** Puutteellisesti tiivistetty viemärläpivienti keittiön kohdalla.

**Keittiön kohdalla alustatilassa olevat puutteellisesti tiivistetyt viemäri­läpiviennit tiivistetään,** vaikkei il­mavuotoja viemäri­läpivientien kohdilla havaittu.

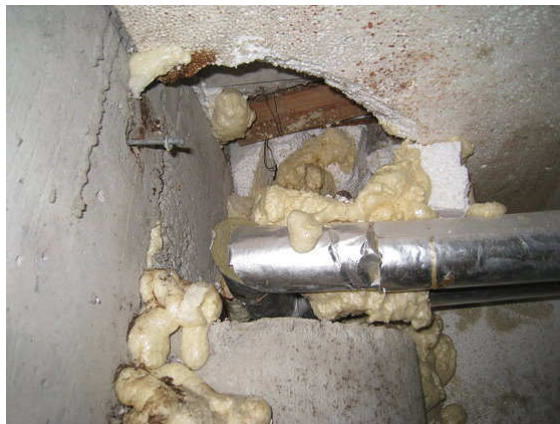
**Liikuntasalin kohdalla alustatilassa on sokkelin vierellä läpivienti, josta oli näkyvillä lautaa ja polystyreenilevyä sekä ruostunutta raudoitusta** (*kuva 17*). Em. kohdalla on lisäksi lämpöputkien läpivienti patterille.

**Kuva 17** Läpivienti, jossa näkyvillä lautta ja polystyreenilevyä.

**Liikuntasalin alapuolella olevasta läpivientikohdasta poistetaan rakenteessa näkyvillä oleva puumateriaali, jonka jälkeen aukko tiivistetään.** Työh./ ruokailutilan kohdalla tiivistetään sokkelin ja alapohjalaatan väli polyuretaanivaahdolla, samoin keittiön kohdalla pilarin ja alapohjalaatan väli. Mikäli muita tiivistämättömiä kohtia havaitaan, tiivistetään ne.

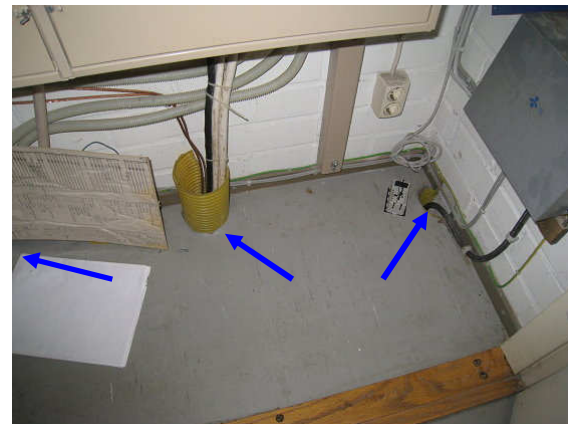
**SPK-tilaan nousee alustatilasta 3 kpl salaojaputkia, joiden sisässä on sähkökaapeleita** (*kuva 18*). Em. putkien kautta on ilmapuotoreitti alustatilasta 1.kerrokseen.

**Kuva 18** SPK-tilassa tiivistämättömiä läpivientejä.

**SPK-tilassa olevat sähkö­läpiviennit tiivistetään ao. massalla.**

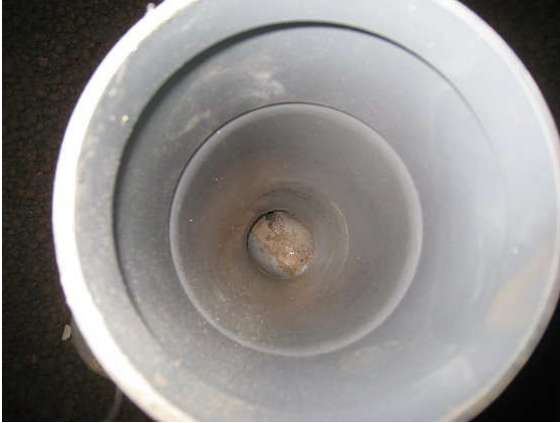
Lounaan puoleisessa päädyssä on 2 kpl tarkastuspisteitä, joista keskilinjalla olevasta tarkastuspisteestä nro. 1 havainnoituna putki oli kuiva ja pohjalla oli jonkin verran hie-

noainesta (*kuva 19*). Salaojaputken juoksupinta on 320 mm kevytsorakerroksen pinnasta.

**Kuva 19** Salaojaputken TP nro. 1.

**Salaojat suositetaan puhdistettavaksi hienoaineksesta huuhtelemalla.** TP nro. 2:n kohdalla salaojaputken alta suositetaan poistettavaksi hiekkainen sora ja salaojaputken alle laitettavaksi suodatinkangas. Lähellä koilliskulmaa oleva haljennut salaojan tarkastuskaivon betonikansi uusitaan ja pohja puhdistetaan roskista.

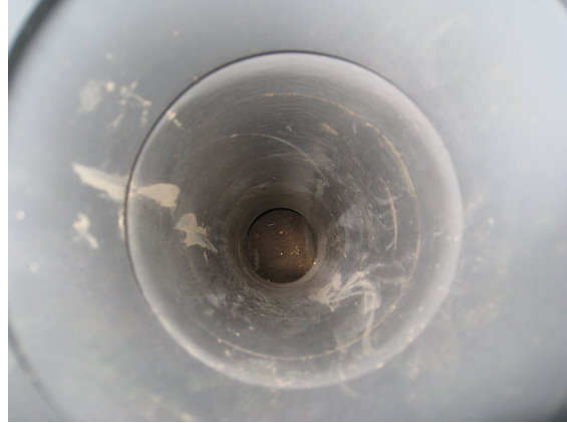
Keskilinjasta noin 7 metrin päässä on tarkastuspiste nro. 2, josta havainnoituna pohjalla on jonkin verran hienoainesta (*kuva 20*). Salaojaputken juoksupinta on 240 mm kevytsorakerroksen pinnasta. **Salaojaputken tasolla on kosteaa hiekkaista soraa** (*kuva 21*).

**Kuva 20** Salaojaputken TP nro. 2.

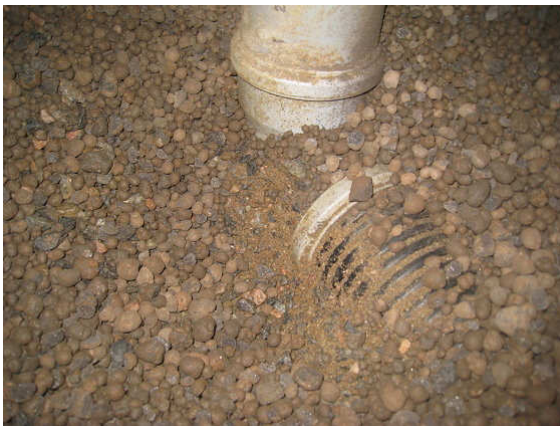
**Kuva 21** TP nro. 2:n kohdalla salaojaputken tasolla kosteaa hiekaista sepeliä.

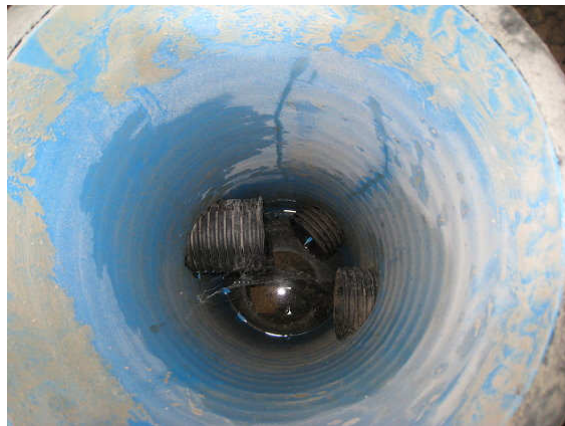
Salaojaputkien tarkastuskaivo on keittiön kohdalla, josta havainnoituna kaivon pohjalla on kirkasta vettä (*kuva 22*). Vanhan salaojaputken juoksupinta on 360 mm kevytsorakerroksen pinnasta. Uuden salaojaputken juoksupinta on 320 mm ja purkuputken juoksupinta 560 mm kevytsorakerroksen pinnasta.

**Kuva 22** Tarkastuskaivon pohjalla on kirkasta vettä.

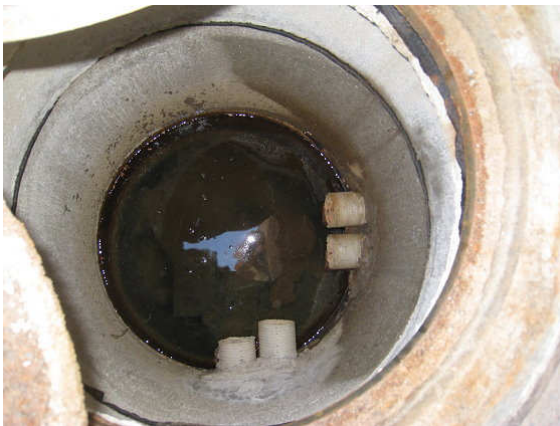
Salaojat ovat myös rakennuksen ulkopuolella, joista päiväkodin pihan puoleiset voitiin tarkastaa. Lounaan puoleisella kulmalla on teräskannellinen salaojien tarkastuskaivo, joka koostuu betonirenkaista. Kaivoon tulee seljapolun suuntaisesti 2 kpl salaojaputkia, joiden juoksupinnoista maanpintaan on noin 1040 mm. Rakennuksen päädyn suuntaisten putkien (2 kpl) juoksupinnoista maanpintaan on 1000 mm. Pohjalla on vettä (*kuva 23*).

**Kuva 23** Ulkopuolisten salaojien tarkastuskaivo lounaan puoleisessa kulmassa.

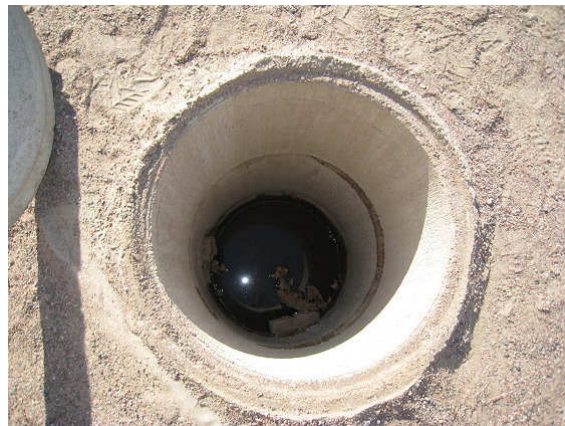
Pohjoiskulmalla on betonikannellinen salaojien tarkastuskaivo, joka koostuu betonirenkaista. Renkaat ovat liikkuneet jonkin verran toisiinsa nähden. Rakennuksen päädyn suuntaisten putkien (2 kpl) juoksupinnoista maanpintaan on 960 mm ja rakennuksen pituussuuntaisen putken 920 mm. Pohjalla on vettä (*kuva 24*).

**Kuva 24** Salaojien tarkastuskaivo pohjoiskulmassa.

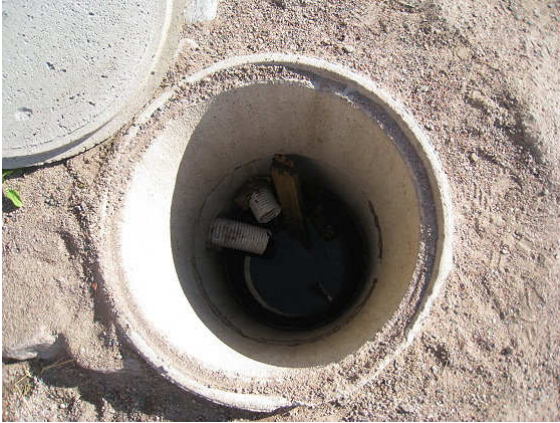
Kaakon puoleisen seinälinjan keskikohdalla on betonikannellinen salaojien tarkastuskaivo, joka koostuu betonirenkaista. Renkaat ovat liikkuneet jonkin verran toisiinsa nähden. Juoksupinnoista maanpintaan on 870 mm. **Pohjalla on vettä ja laudan kappale** (*kuva 25*).

**Kuva 25** Kaakon puoleisen seinälinjan keskikohdan tarkastuskaivo.

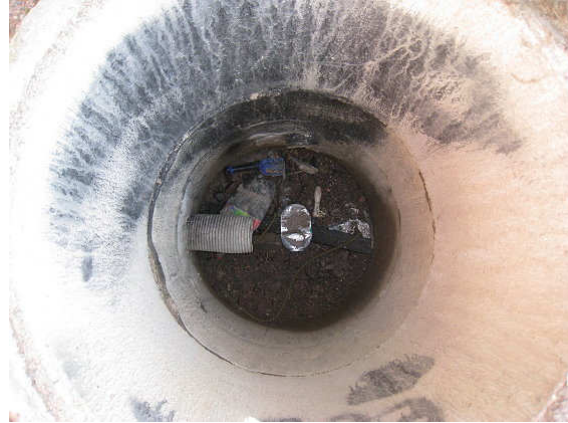
Kaakon puoleisella seinälinjalla lähellä koilliskulmaa on betonikannellinen salaojien tarkastuskaivo, joka koostuu betonirenkaista. **Kansi on haljennut**. Päädyn suuntaisen salaojaputken juoksupinnasta maanpintaan on 900 mm ja pituussuuntaisen 903 mm. Pohjalla ei ollut vettä.

**Kuva 26** Lähellä koilliskulmaa oleva tarkastuskaivo. Pohjalla ei ole vettä.

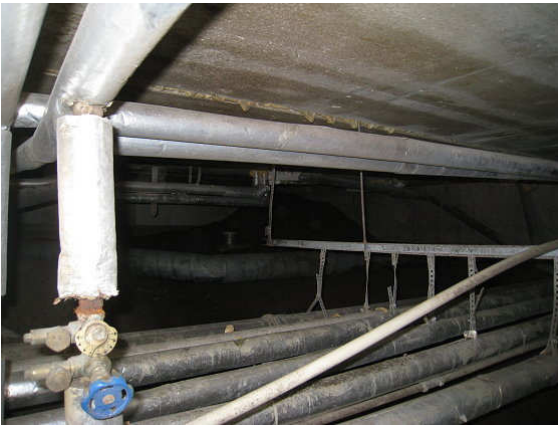
Ryömintätalassa on muovisia eristämättömiä jätevesiviemäreitä, jotka on kannateltu katosta rei'itetyillä metallinauhoilla. Pohjaviemäri on keskilinjalla ja on kiinnitetty rei'itetyillä metallinauhoilla samaan poikittaissuuntaiseen U-malliseen metalliprofiilitankoon lämpö- ja käyttövesiputkien kanssa (*kuva 27*). Em. tukikappale on kannateltu alapohjalaatan alapinnasta pääasiallisesti tankojen avulla. Viemäriä kannatellaan myös perustuspalkeista rei'itetyillä metallinauhoilla. Kaadot vaikuttivat silmämääräisesti arvioituna asianmukaisilta **koillispuädyn yhtä kohtaa lukuun ottamatta, jossa viemäri on liitoksen kohdalla hieman ylempänä muuta tasoa** (*kuva 28*). Viemäriämpivientejä on tiivistetty polyuretaanivaahdolla. **Keittiön kohdalla alustatilassa on läpivientejä, joissa tiivistys on puutteellinen** (*kuva 16*). Savulla kokeillen ilmapuotoja ei kuitenkaan havaittu vaikka alustatila oli voimakkaasti ylipaineinen.

**Kuva 27** Pohjaviemäri ja lämpö- sekä käyttövesiputkia kannatellaan samasta U-mallisesta metalliprofiilitangosta.

Pohjaviemäri on kiinnitetty samaan U-malliseen metalliprofiilitankoon lämpö- ja käyttövesiputkien kanssa. Tällä tavoin kiinnitettynä pohjaviemäri pääsee liikkumaan reilusti ja esim. viemäri­in rassaustilanteessa tukikappaleen sakarat voivat taipua alaspäin aiheuttaen muutoksia kaadoissa. Lämpö- ja käyttövesiputkien kiinnityspisteiden kohdilta U-profiili on jo hieman taipunut alaspäin. **Suositellaan pohjaviemäri­in kannatuksien lisäämistä reijitetyin metallinauhoin, jolloin kiinnitys tulee suoraan alapohjalaatan alapintaan.** Kohdalla olevan pohjaviemäri­in kohtaa lasketaan.

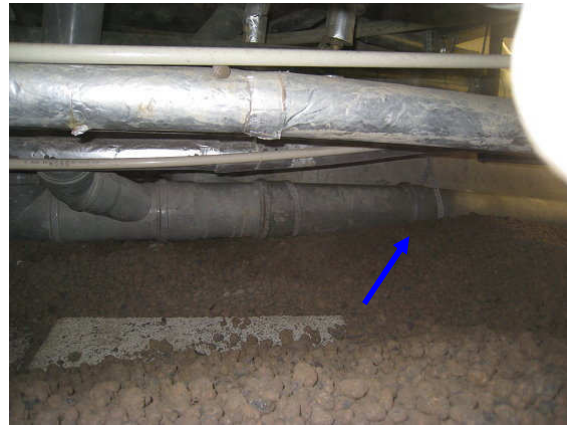
**Kuva 28** Pohjaviemäri liitoksen kohdalta muuta viemäriinjaa korkeammalla.
