Liikuntasalin merkkiainekokeet

Seutulankoulu, Katriinantie 60

SISÄILMASTO- JA KOSTEUSTEKNINEN KUNTOTUTKIMUS

ALAPOHJARAKENTEIDEN ILMATIIVEYS

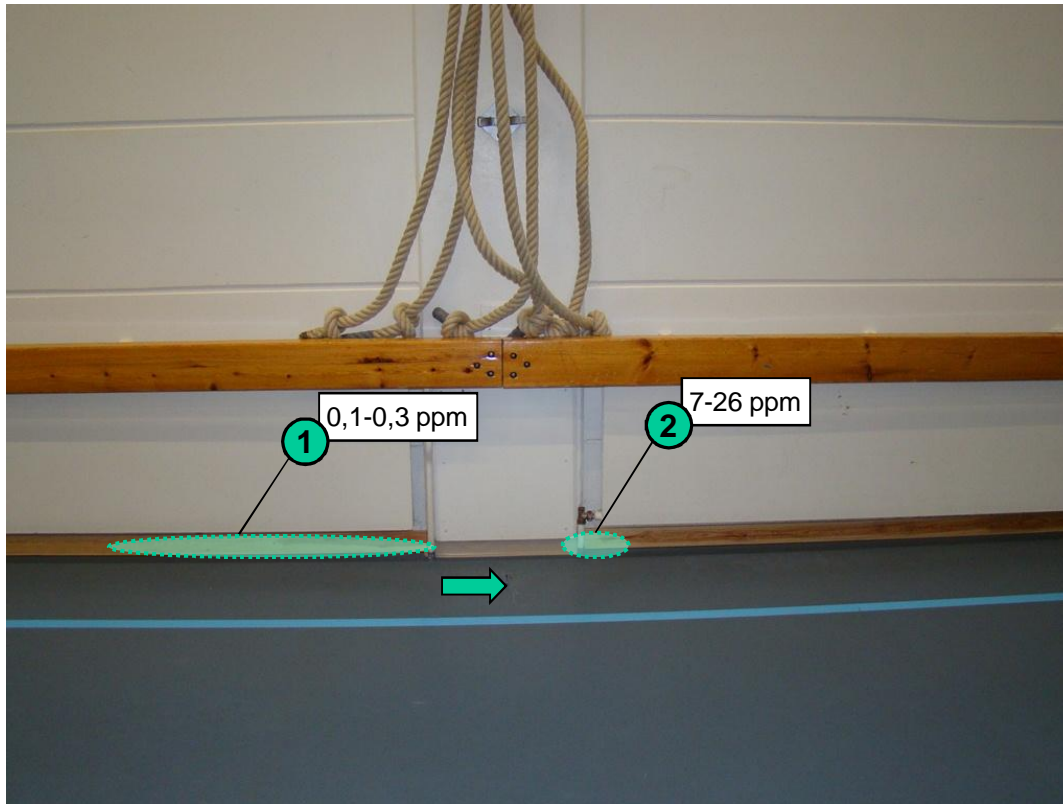
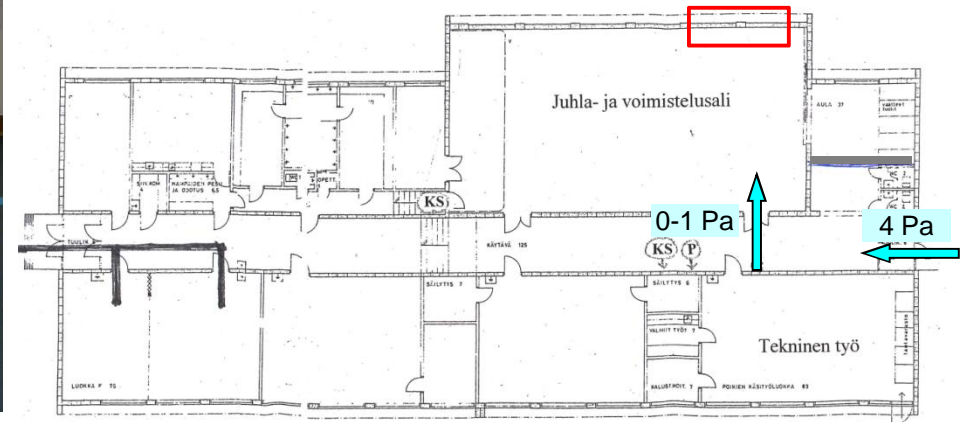
Merkkiainekokeet 19.9.2013

Seinä- ja lattiarakenteen liittymä

Lattiarakenteen ja patteriputken liittymä

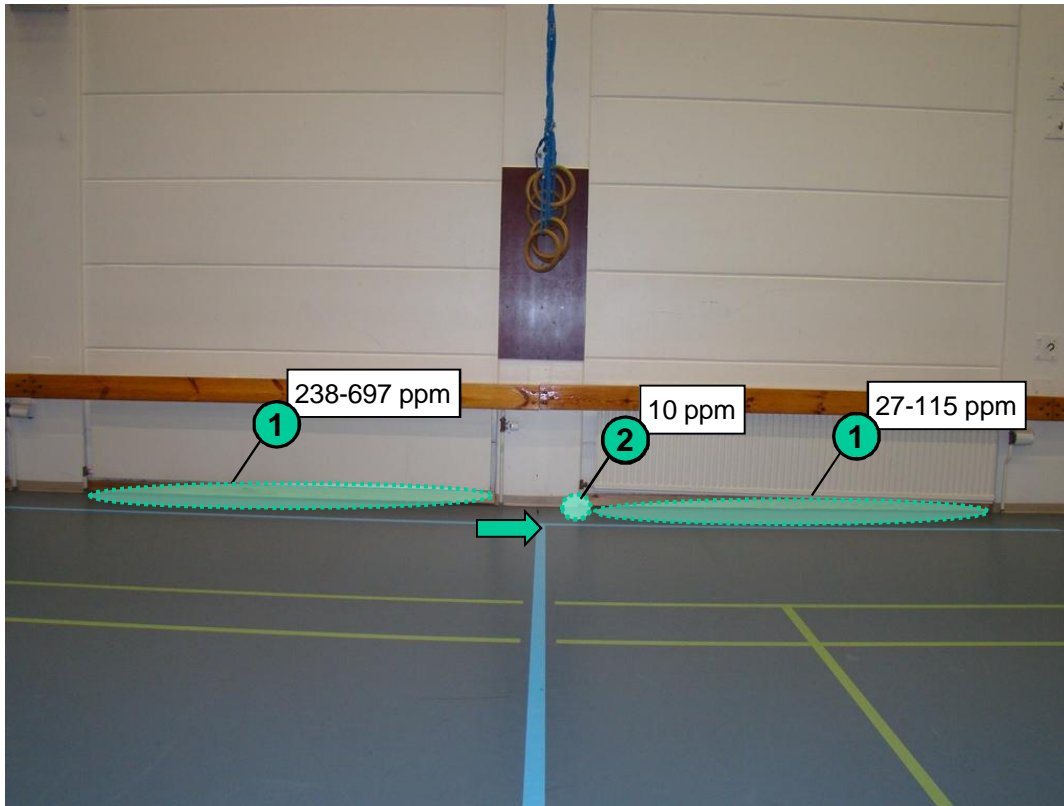
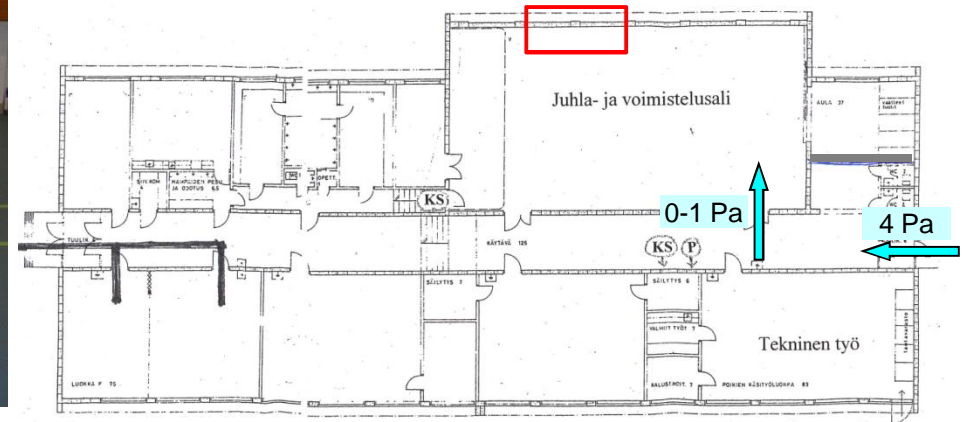
Merkkiainekokeet 19.9.2013

Seinä- ja lattiarakenteen liittymä

Lattiarakenteen ja patteriputken liittymä

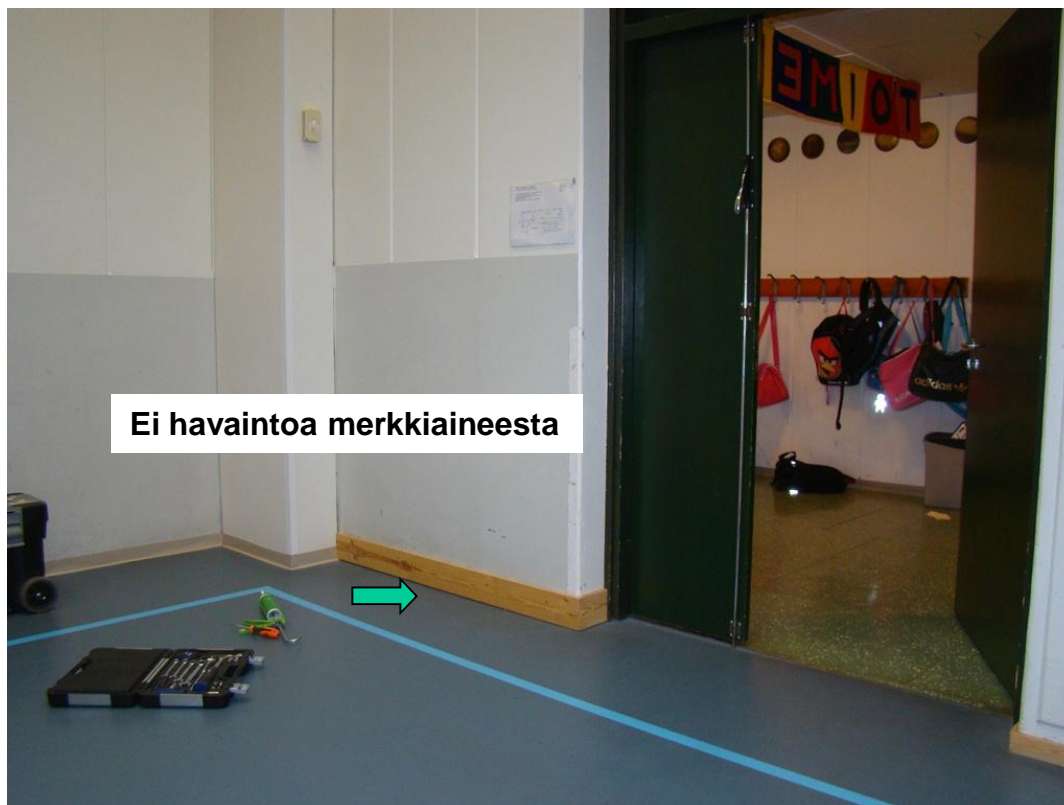
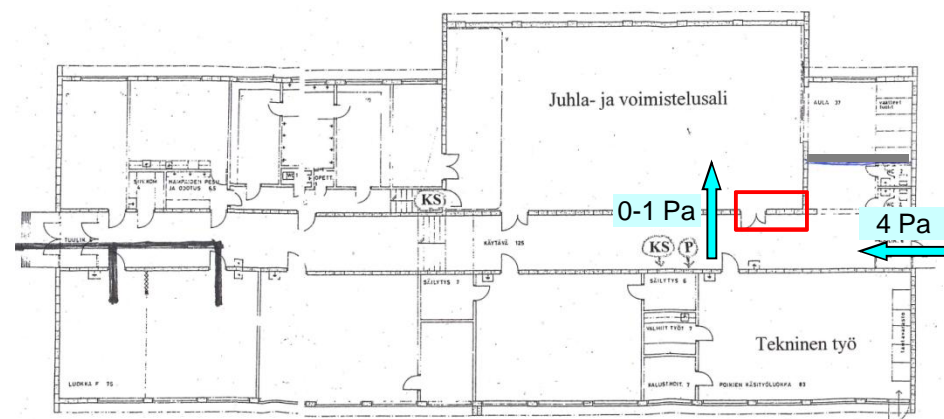
Merkkiainekokeet 19.9.2013

1 Seinä- ja lattiarakenteen liittymä

2 Lattiarakenteen ja patteriputken liittymä

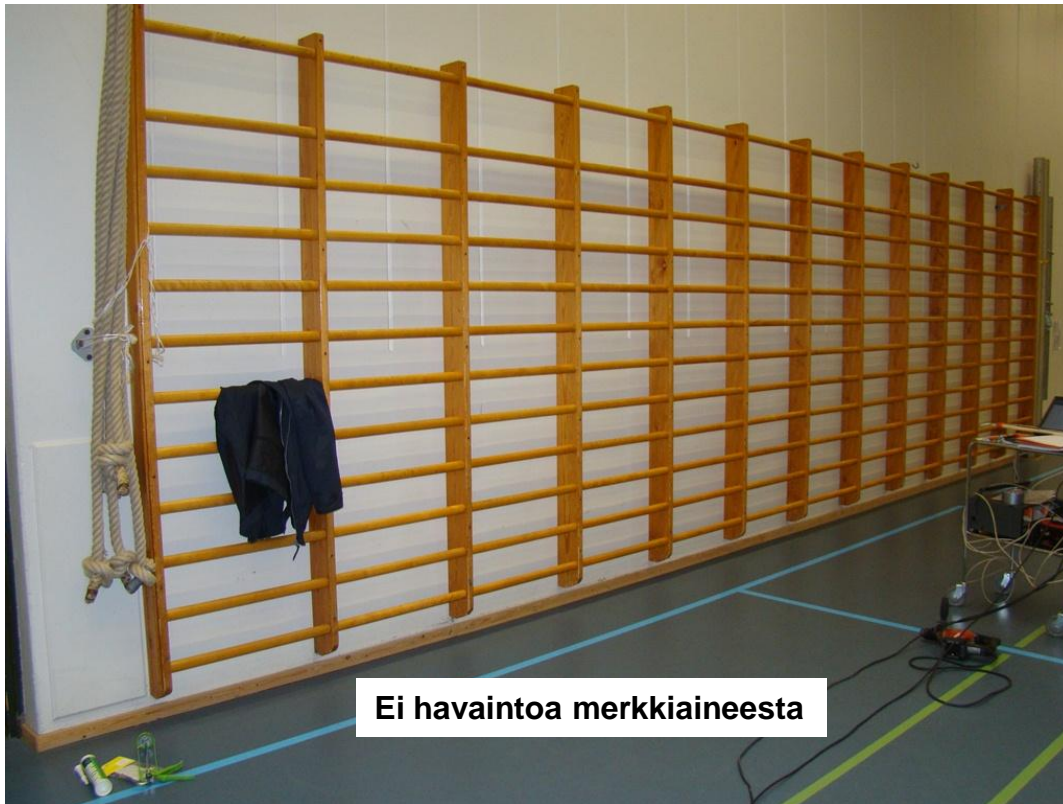
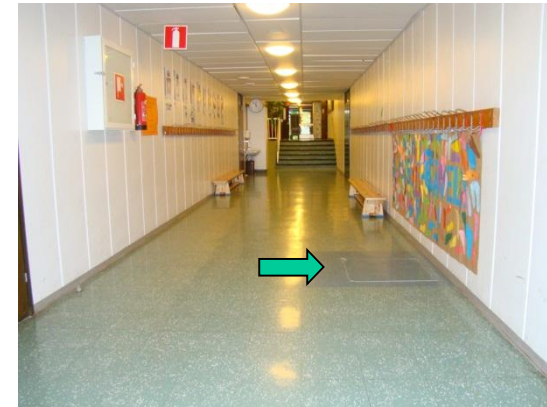
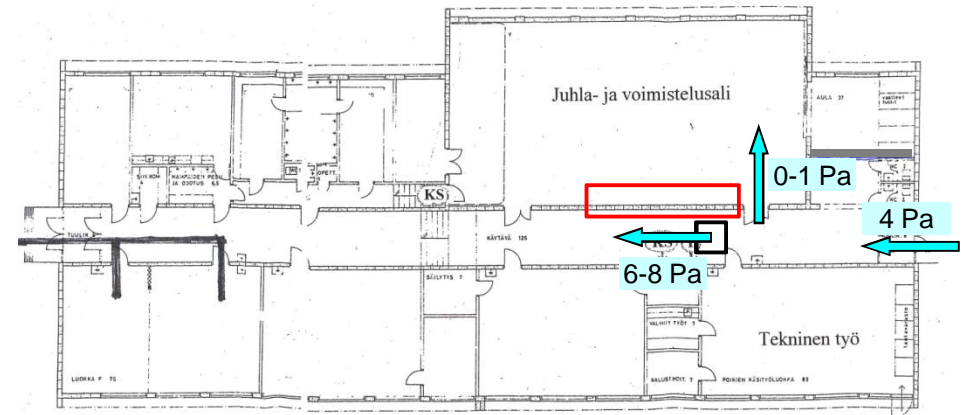
Merkkiainekokeet 19.9.2013

Seinä- ja lattiarakenteen liittymä

Lattiarakenteen ja patteriputken liittymä

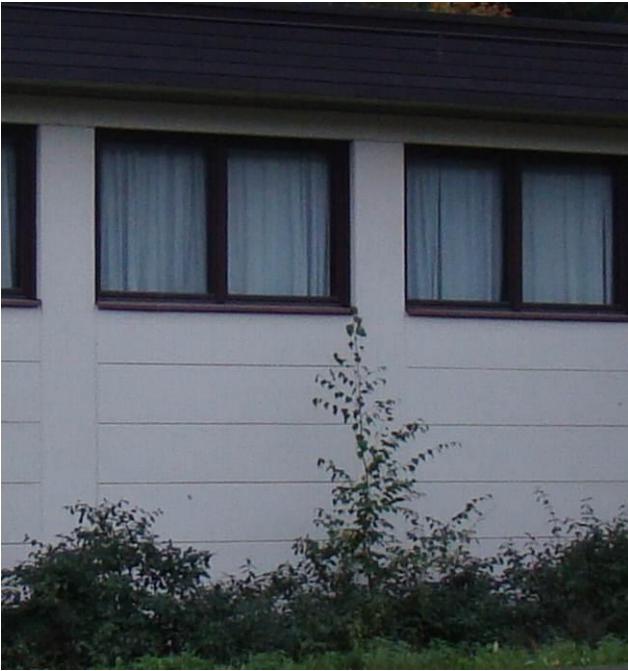
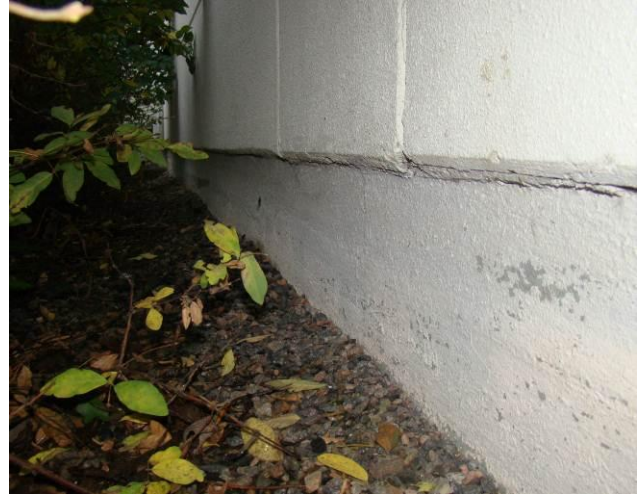
Kuvat 1, 2. Tutkimuskohteena on ollut Seutulan koulu os. Katriinantie 60, Vantaa. Tutkittava liikuntasali on kevyen liikenteen väylän vierellä 1.kerrossessa. Kevyen liikenteen väylä on ylhäällä, josta maanpinta laskee jyrkästi 0,8...1,3 m rakennuksen vierustalla olevan leikkauksen pohjalle. Rakennuksessa on betonisokkeli, jonka päältä lähtee pystyssä olevat jäykistävät kevytbetonilankut joiden välissä on vaakasuorassa olevat kevytbetonilankut. Tutkittavan tilan lattia on maavastainen.

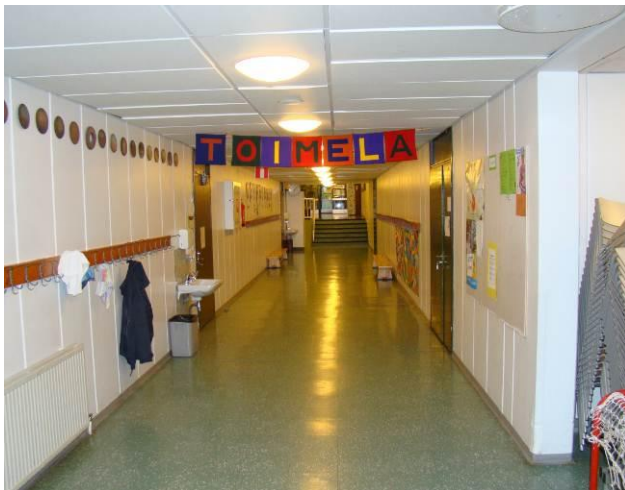
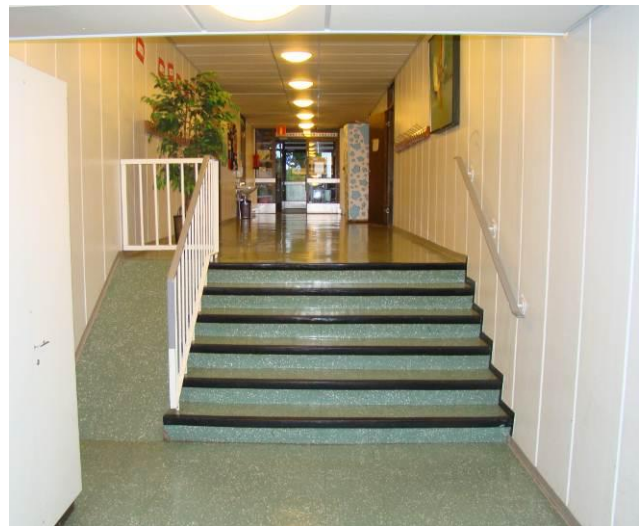
Kuvat 3, 4. Tutkittavan liikuntasalin toinen sivu liittyy käytävään. Käytävässä olevat portaat alkavat heti liikuntasalin jälkeen ja sijoittuvat salin päässä olevaan IV-konehuoneen kohdalle.

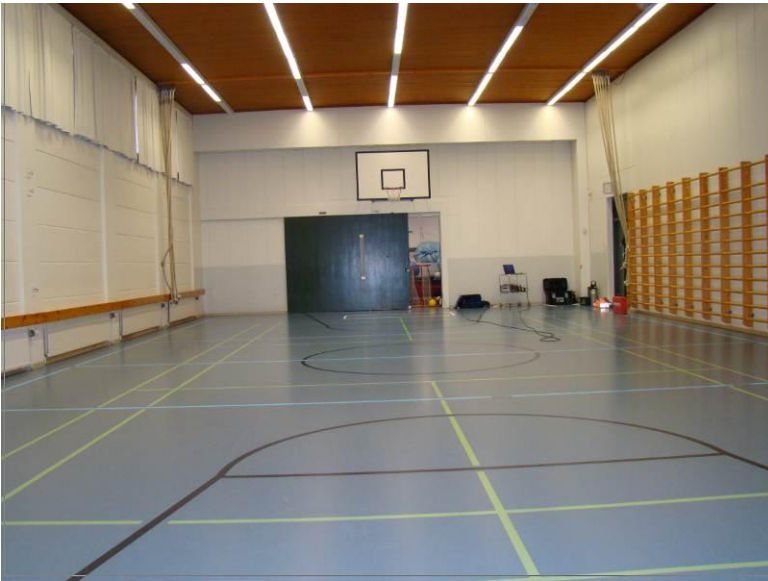
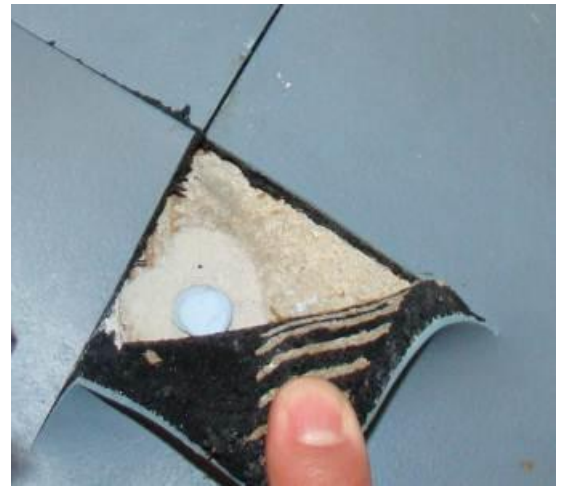
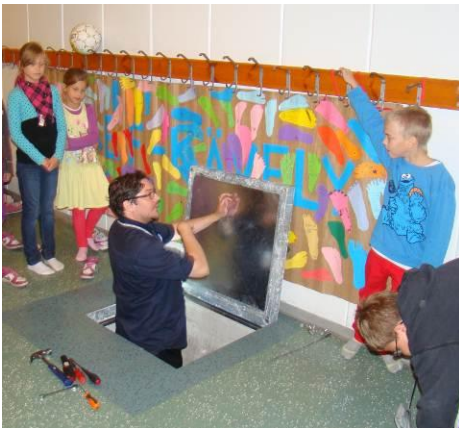
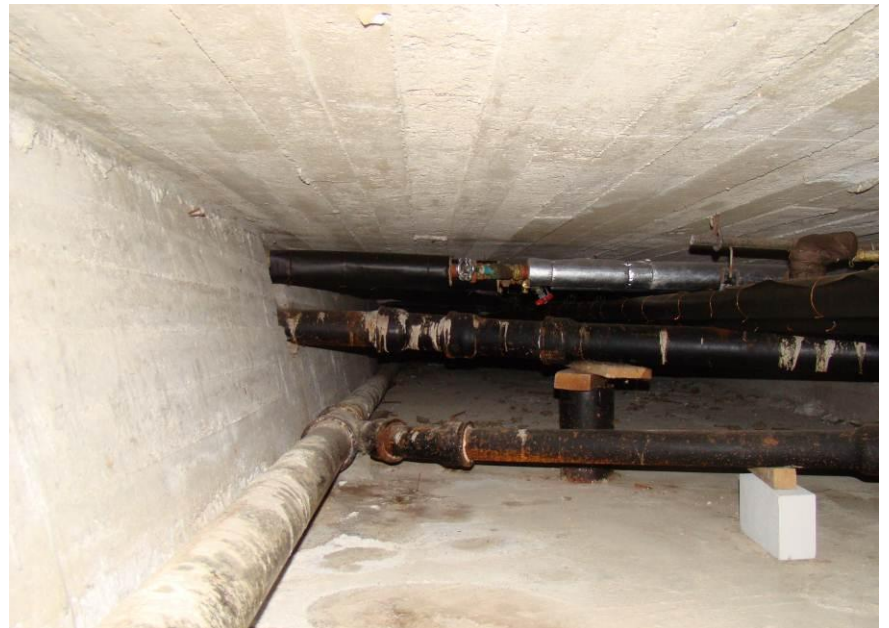
Kuvat 5, 6, 7, 8. Tiiveyskokeet tehtiin johtamalla merkkiainetta lattian alapuoliseen maatayttöön. Ulkoseinällä kokeet tehtiin pystylankkujen kohdille, käytäväseinän kohdalla päätyseinän ja oven väliselle seinäosalle. Lattiapinnoitteeseen tehtiin viillot ja kaasun syöttöputki tiivistettiin betonilaattaa vasten. Näin varmistettiin, että kaasu menee maatayttöön. Käytävällä oleva kanaaliin laskettiin kaasua kannen kautta, jonka jälkeen kansi suljettiin ilmatiiviisti.
