Seutulan Koulu Lämpökuvat

13.01.2004

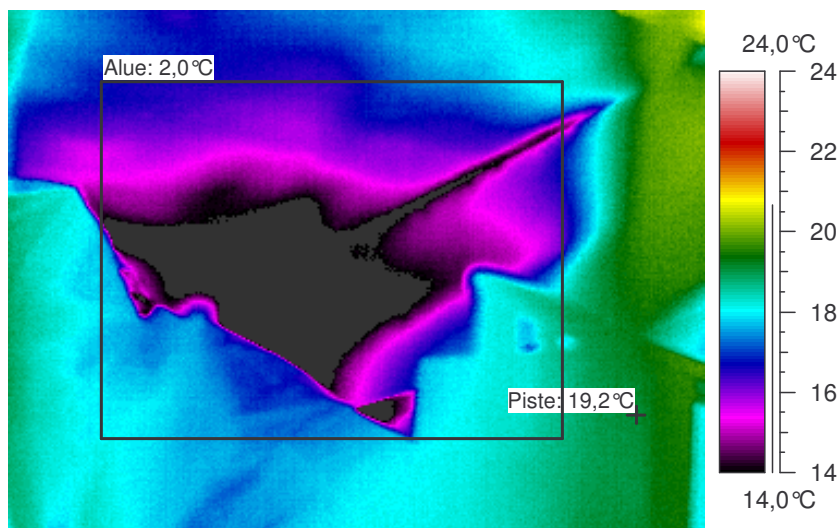
II Rakennus Varasto

Mittauspiste 1	19,2°C
Mittausalue min	2,0°C
Mittausalue max	19,0°C

Johtopäätökset.
Katon ja seinän rajakohdassa ilmavuoto.
Korjausluokka 1.

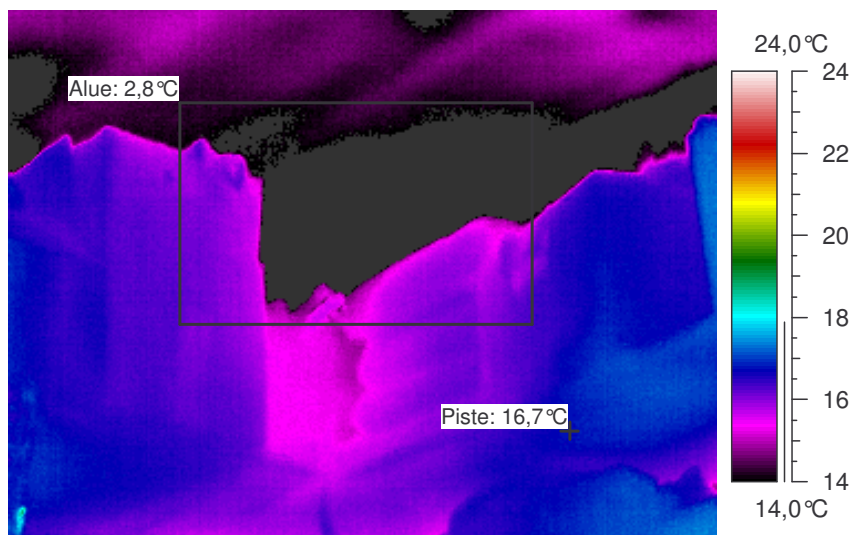
II Rakennus Varasto

Mittauspiste 1	16,7°C
Mittausalue min	2,8°C
Mittausalue max	16,5°C

Johtopäätökset.
Katon ja seinän rajakohdassa ilmavuoto.
Korjausluokka 1.
Koko Varaston ulkopäätiseinän katonrajassa ilmavuotoa.

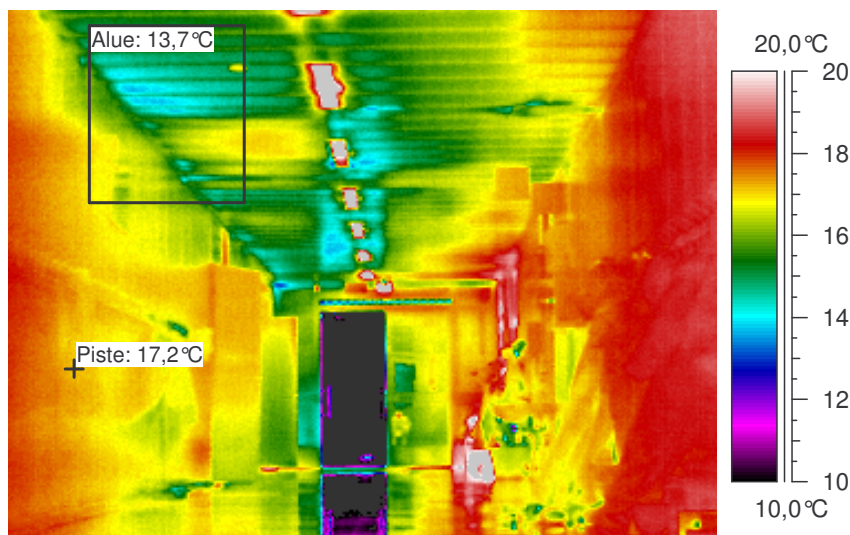
II Rakennus Käytävä

Mittauspiste 1	17,2°C
Mittausalue min	13,7°C
Mittausalue max	17,2°C

Johtopäätökset.
Käytävillä on alaslasketut katot. Välitilassa liikkuu viileä ilma koska yläpohja ei ole tiivis.
Korjausluokka 2 ja 3.

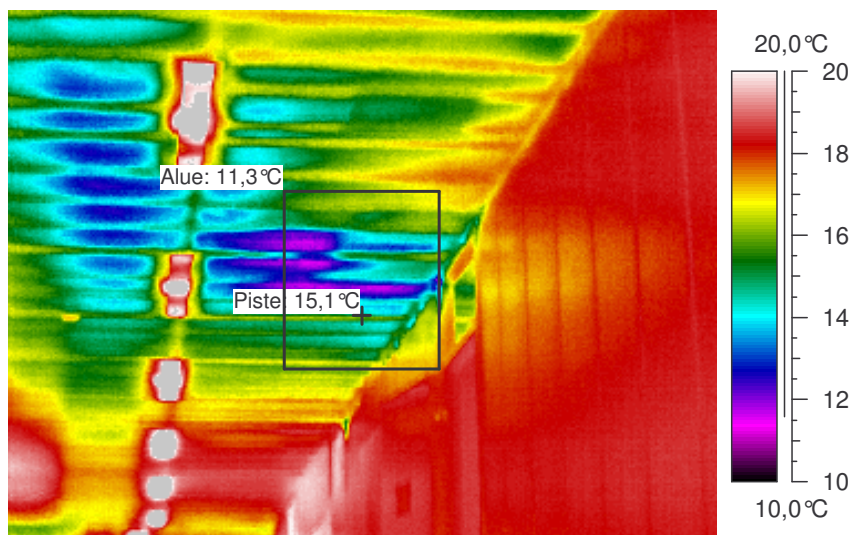
II Rakennus Käytävä

Mittauspiste 1	15,1°C
Mittausalue min	11,3°C
Mittausalue max	17,7°C

Johtopäätökset.
Sama kuin kuva 3.

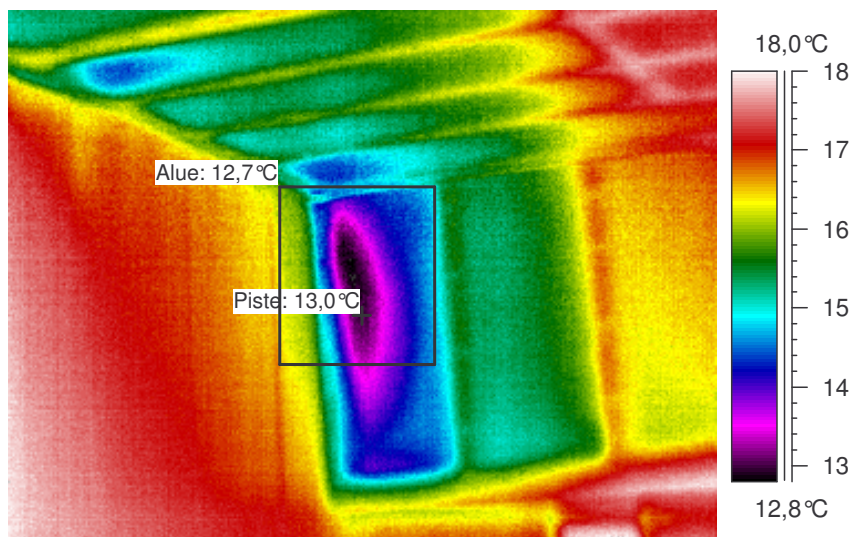
II Rakennus Käytävä

Mittauspiste 1	13,0°C
Mittausalue min	12,7°C
Mittausalue max	16,8°C

Johtopäätökset.
Sama kuin kuva 3.

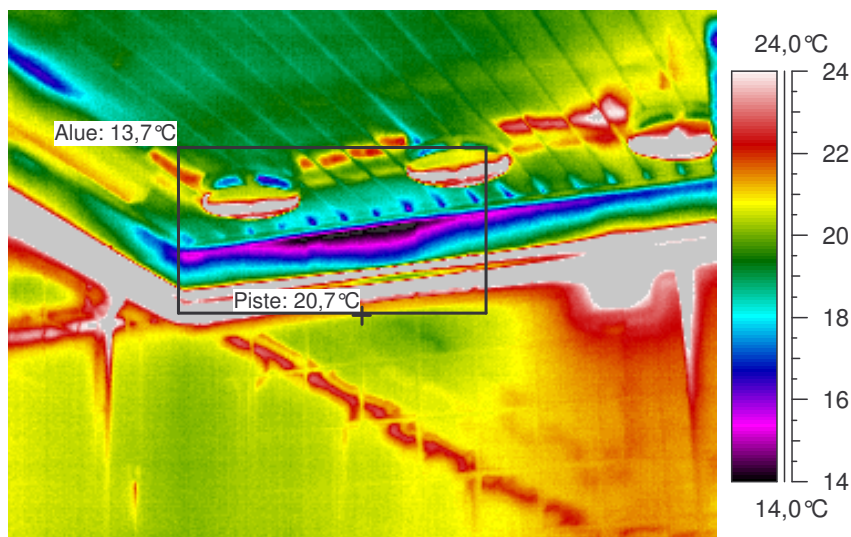
II Rakennus Pesuhuone

Mittauspiste 1	20,7°C
Mittausalue min	13,7°C
Mittausalue max	45,2°C

Johtopäätökset.
Katon ja seinän rajakohdassa ilmavuoto. Piilee kondenssiriski kun on märkätilasta kysymys.
Korjausluokka 1.

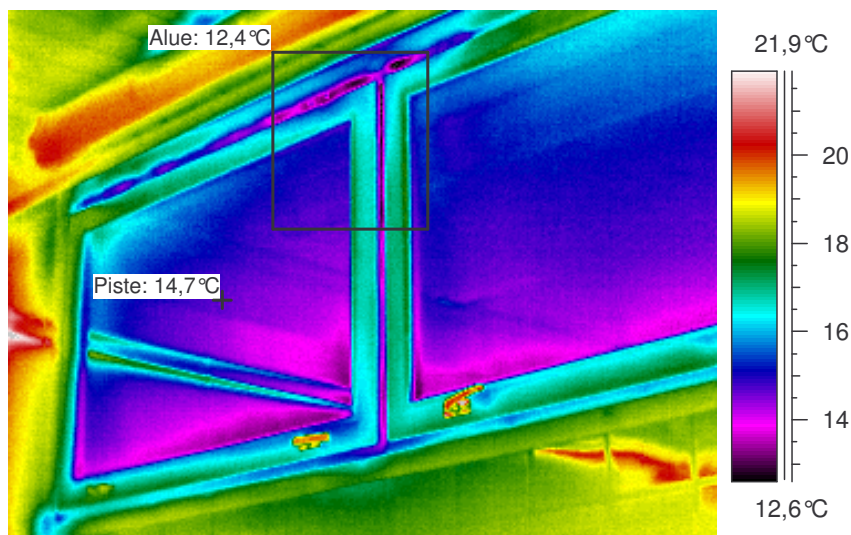
II Rakennus Pesuhuone

Mittauspiste 1	14,7°C
Mittausalue min	12,4°C
Mittausalue max	19,6°C

Johtopäätökset.
Ikkunoiden ilmavuoto ja heikko eristystaso. Piilee kondenssiriski kun on märkätilasta kysymys.
Korjausluokka 1.

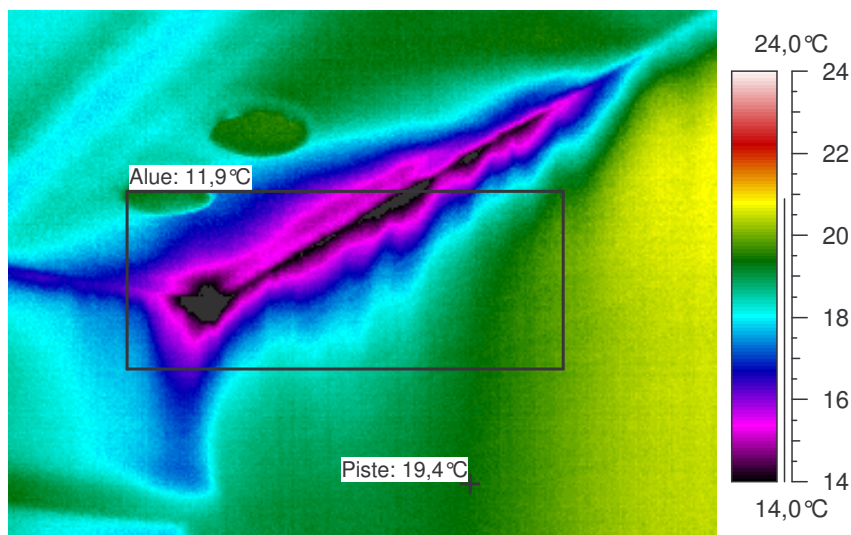
II Rakennus Pukuhuone

Mittauspiste 1	19,4 °C
Mittausalue min	11,9 °C
Mittausalue max	20,1 °C

Johtopäätökset.
Katon ja seinän rajakohdassa ilmavuoto.
Korjausluokka 1.

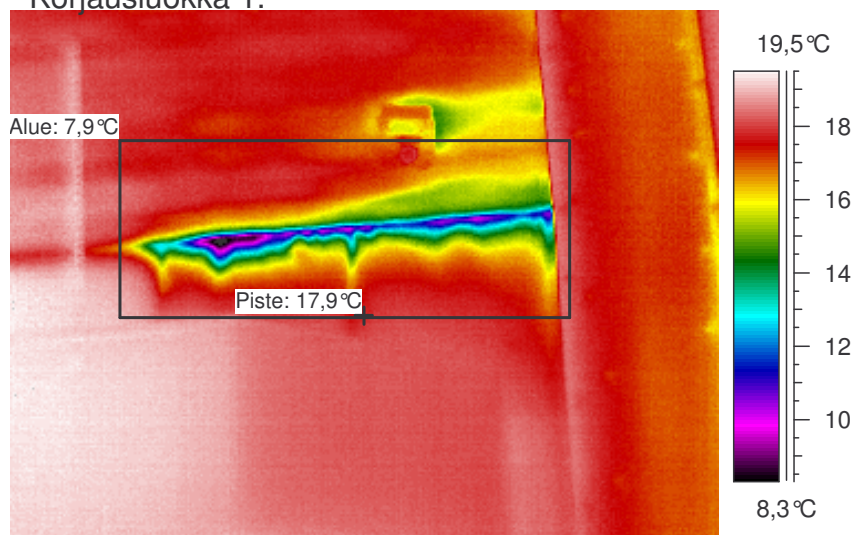
II Rakennus IV aula

Mittauspiste 1	17,9°C
Mittausalue min	7,9°C
Mittausalue max	19,2°C

Johtopäätökset.
Katon ja seinän rajakohdassa ilmavuoto.
Korjausluokka 1.

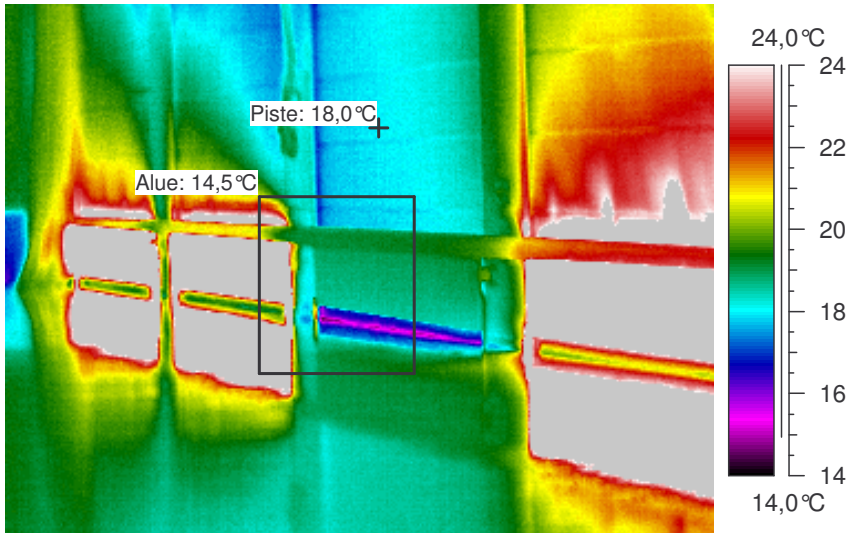
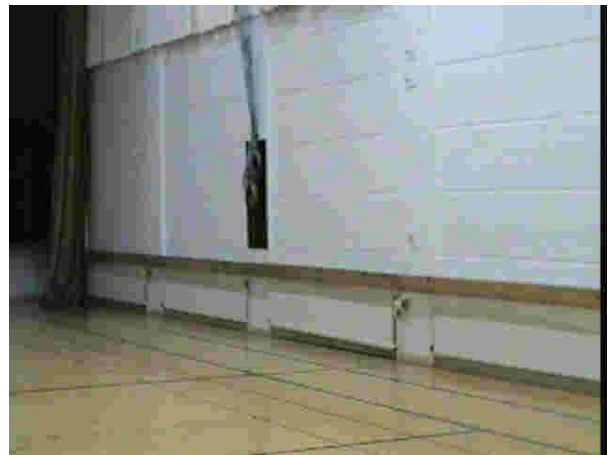
Juhlasali

Mittauspiste 1	18,0°C
Mittausalue min	14,5°C
Mittausalue max	44,3°C

Johtopäätökset.
Keskimäinen pattereista kylmä vaikka termostaatti oli auki.

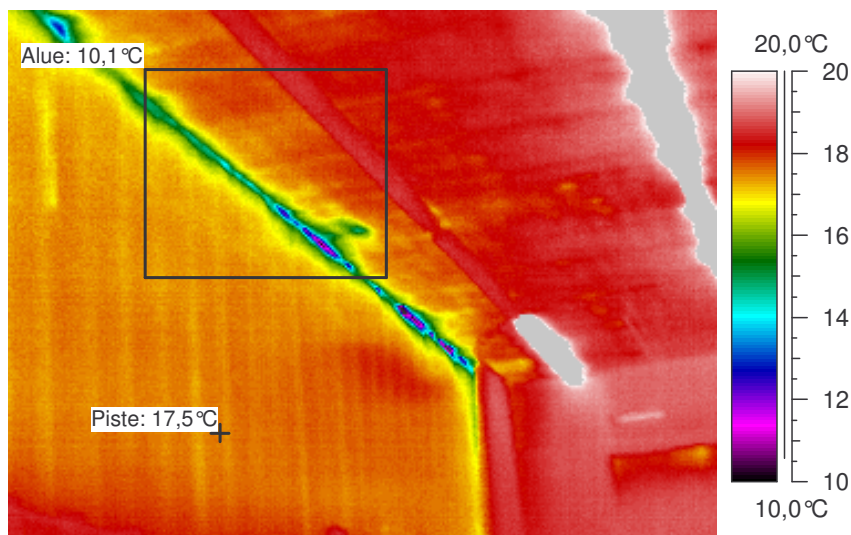
Juhlasali

Mittauspiste 1	17,5°C
Mittausalue min	10,1°C
Mittausalue max	18,7°C

Johtopäätökset.
Katon ja käytävänseinän rajakohdassa ilmavuoto.
Korjausluokka 1.

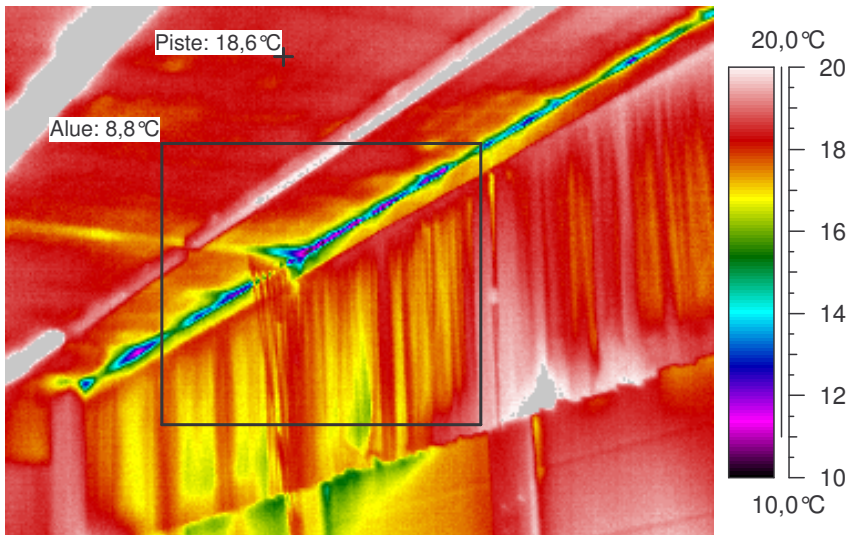
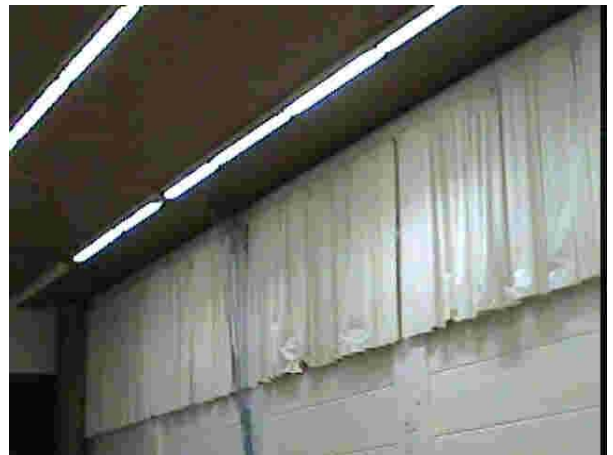
Juhlasali

Mittauspiste 1	18,6°C
Mittausalue min	8,8°C
Mittausalue max	20,3°C

Johtopäätökset.
Katon ja ulkoseinän rajakohdassa ilmavuoto.
Korjausluokka 1.

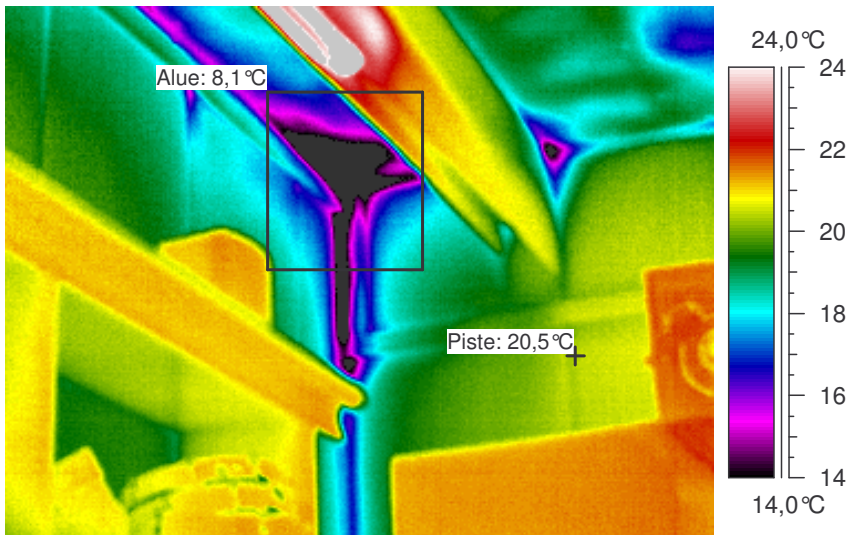
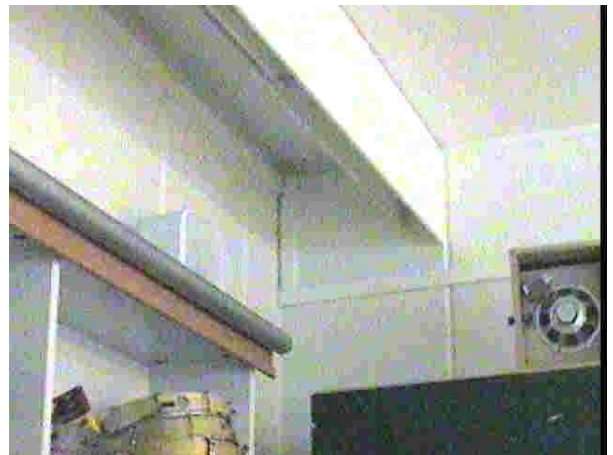
II Rakennus Musiikkiluokka 14

Mittauspiste 1	20,5°C
Mittausalue min	8,1°C
Mittausalue max	22,6°C

Johtopäätökset.
Katon ja seinän rajakohdassa ilmavuoto.
Korjausluokka 1.

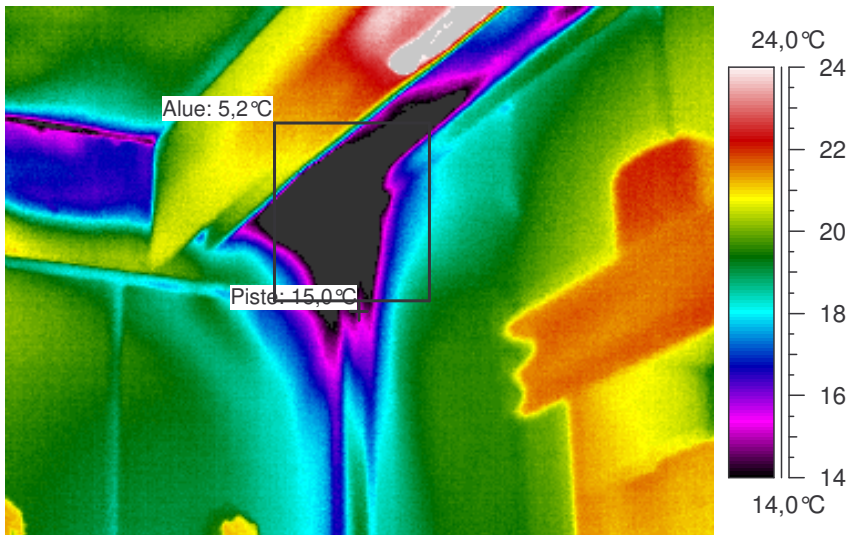
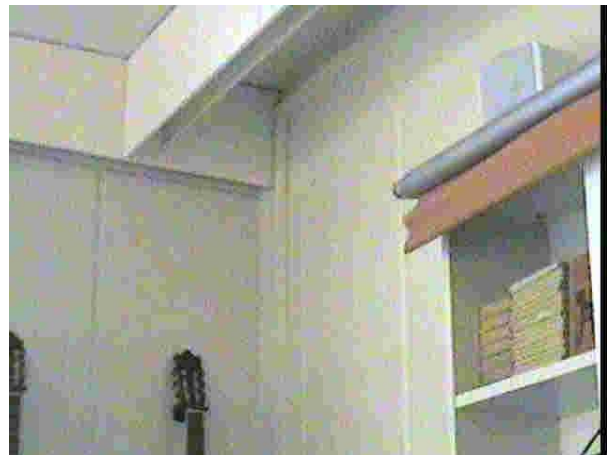
II Rakennus Musiikkiluokka 14

Mittauspiste 1	15,0°C
Mittausalue min	5,2°C
Mittausalue max	21,5°C

Johtopäätökset.
Katon ja seinän rajakohdassa ilmavuoto.
Korjausluokka 1.

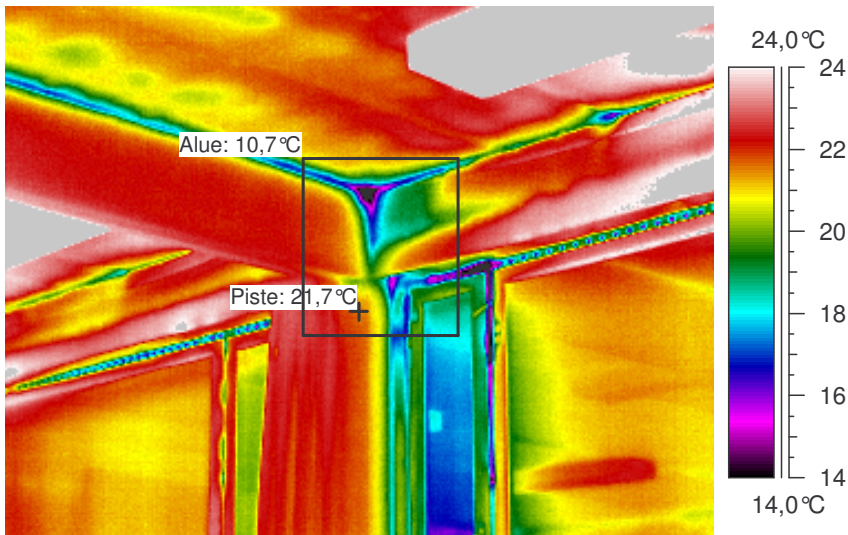
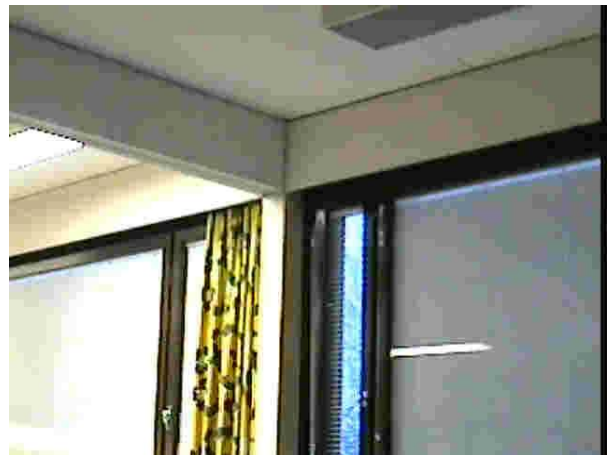
II Rakennus Musiikkiluokka 14

Mittauspiste 1	21,7°C
Mittausalue min	10,7°C
Mittausalue max	23,2°C

Johtopäätökset.
Katon ja seinän rajakohdassa ilmavuoto.
Korjausluokka 1.

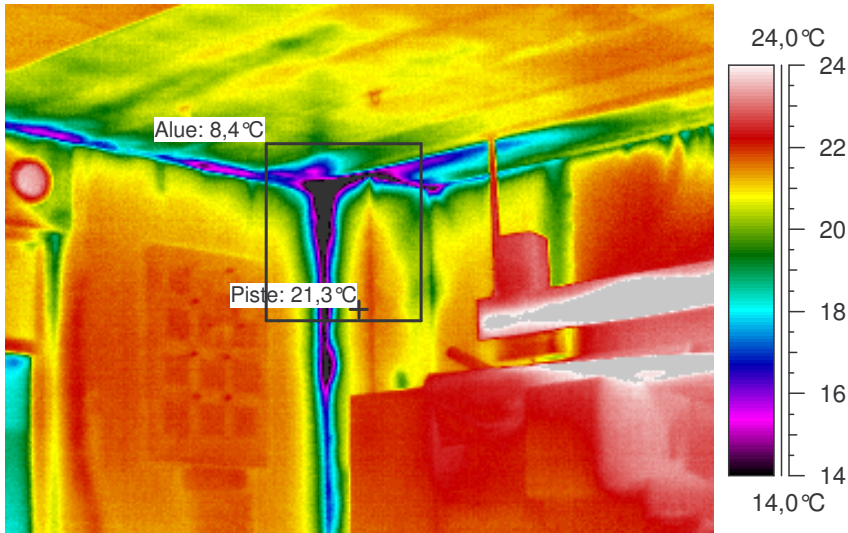
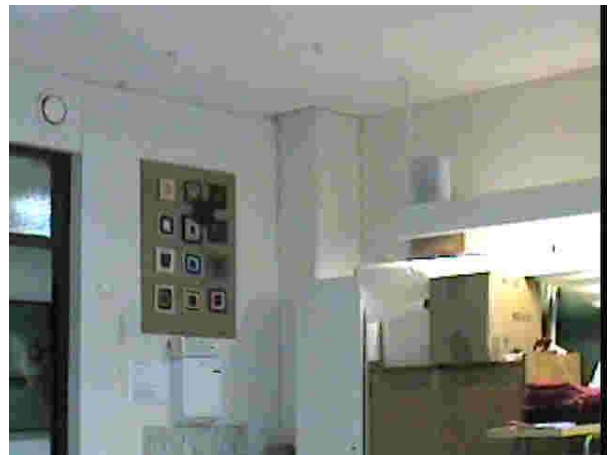
II Rakennus Musiikkiluokka 14

Mittauspiste 1	21,3°C
Mittausalue min	8,4°C
Mittausalue max	22,0°C

Johtopäätökset.
Katon ja seinän rajakohdassa ilmavuoto.
Korjausluokka 1.

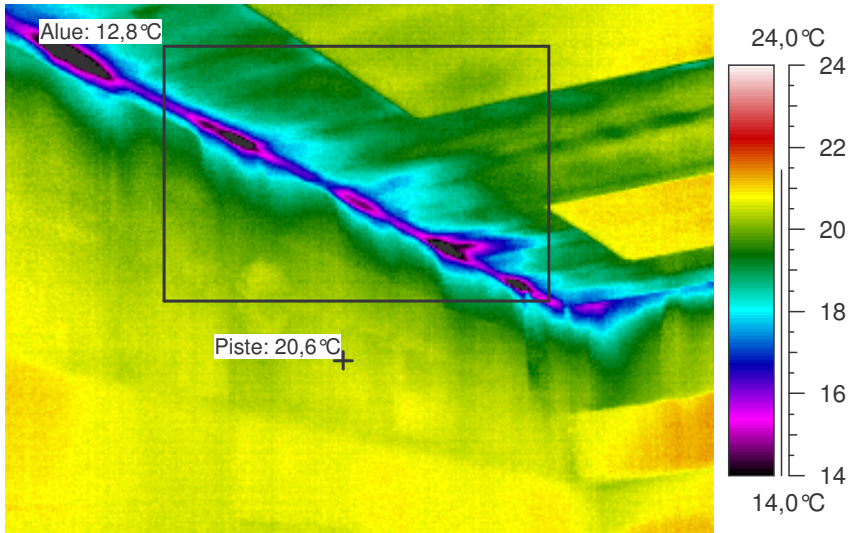
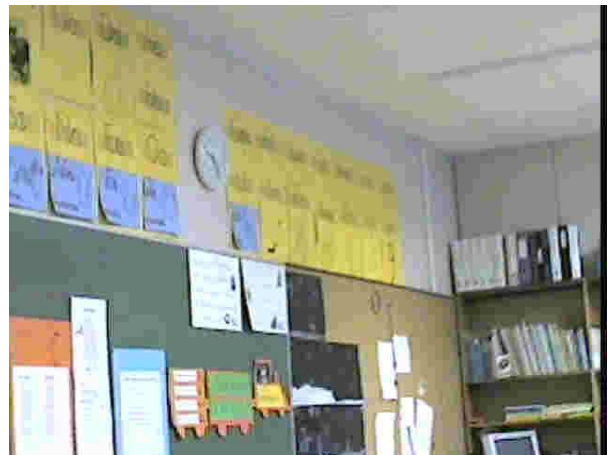
II Rakennus Luonnont.luokka 13

Mittauspiste 1	20,6°C
Mittausalue min	12,8°C
Mittausalue max	20,6°C

Johtopäätökset.
Katon ja seinän rajakohdassa ilmavuoto.
Korjausluokka 1.

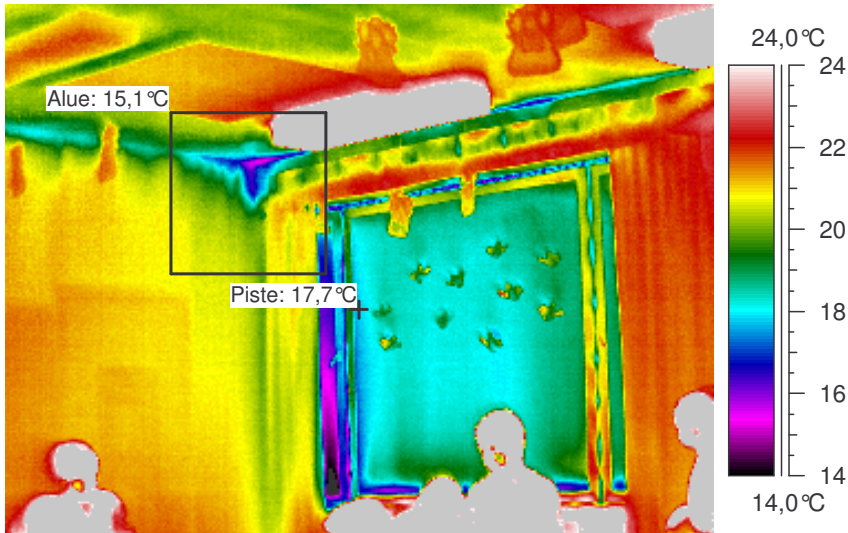
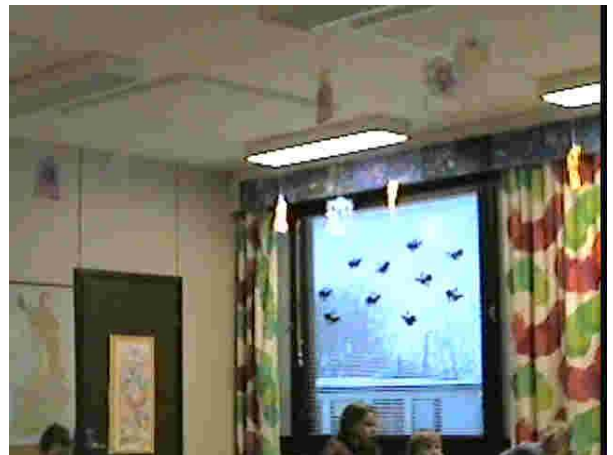
II Rakennus Luonnont.luokka 13

Mittauspiste 1	17,7°C
Mittausalue min	15,1°C
Mittausalue max	40,4°C

Johtopäätökset.
Katon ja seinän rajakohdassa ilmavuoto.
Korjausluokka 1.

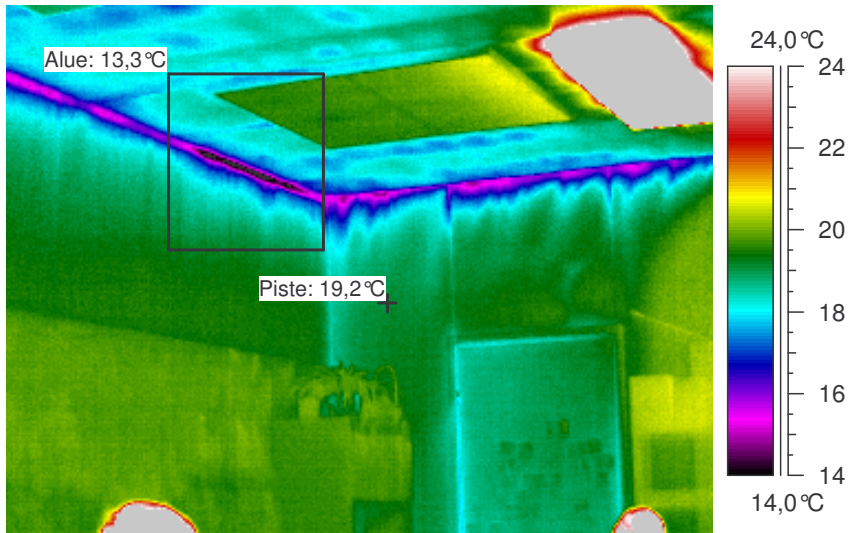
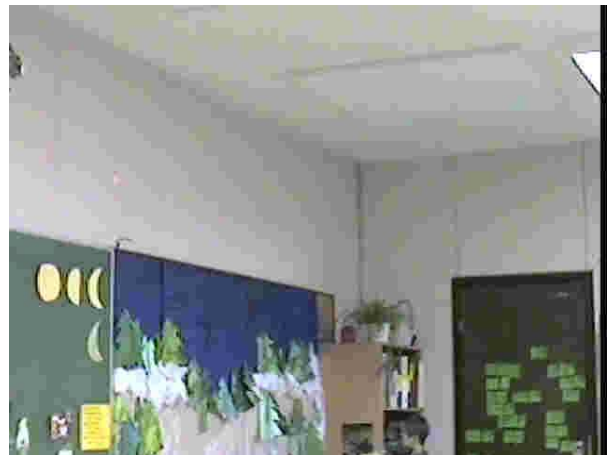
II Rakennus Käsityöluokka 12

Mittauspiste 1	19,2°C
Mittausalue min	13,3°C
Mittausalue max	19,8°C

Johtopäätökset.
Katon ja seinän rajakohdassa ilmavuoto.
Korjausluokka 1.

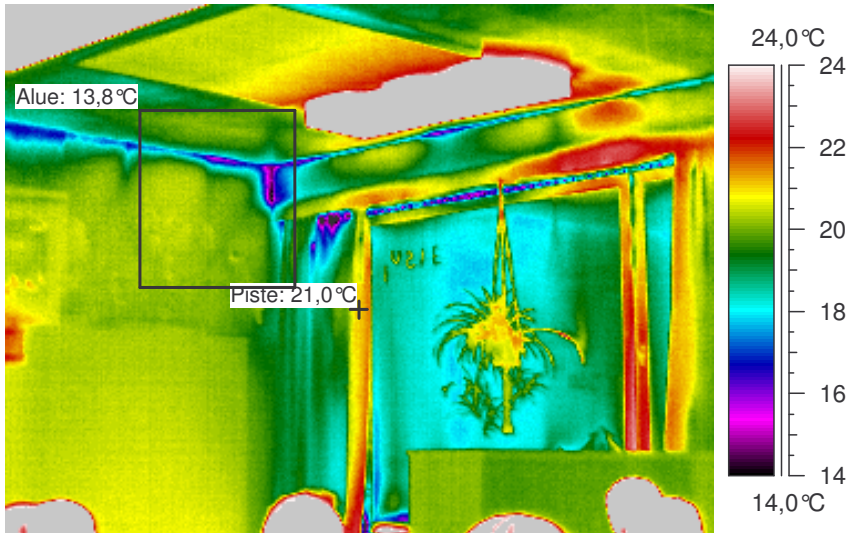
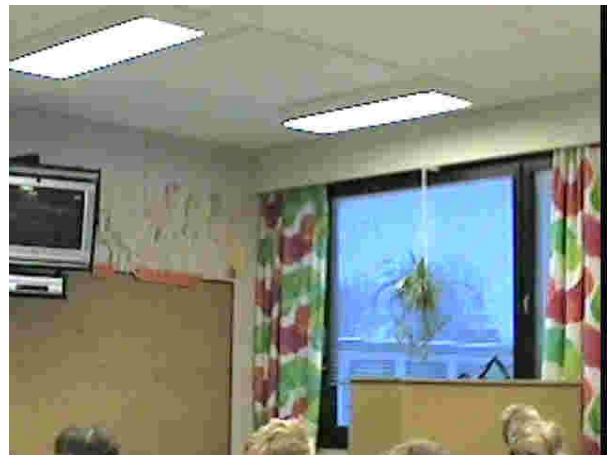
II Rakennus Käsityöluokka 12

Mittauspiste 1	21,0°C
Mittausalue min	13,8°C
Mittausalue max	20,7°C

Johtopäätökset.
Katon ja seinän rajakohdassa ilmavuoto.
Korjausluokka 1.

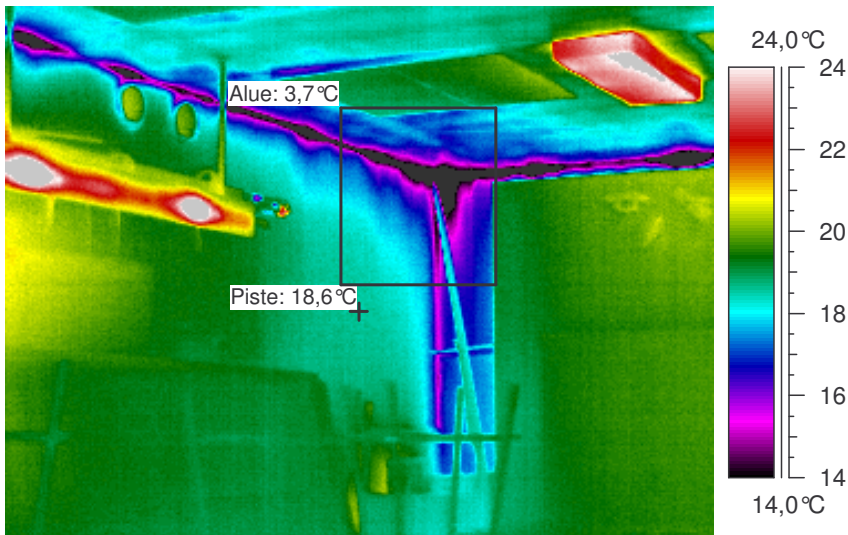
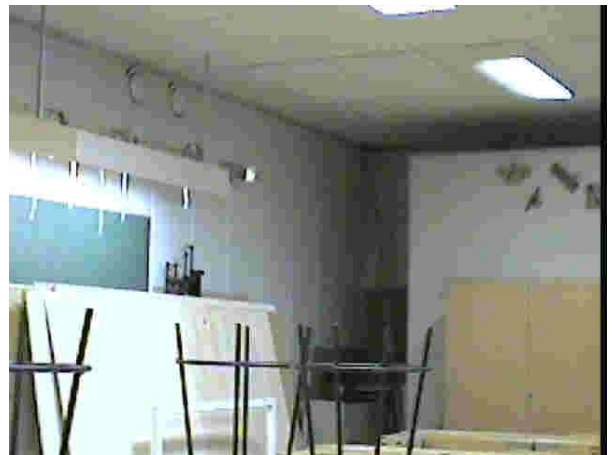
II Rakennus Käsityöluokka 11

Mittauspiste 1	18,6°C
Mittausalue min	3,7°C
Mittausalue max	19,3°C

Johtopäätökset.
Katon ja seinän rajakohdassa ilmavuoto.
Korjausluokka 1.

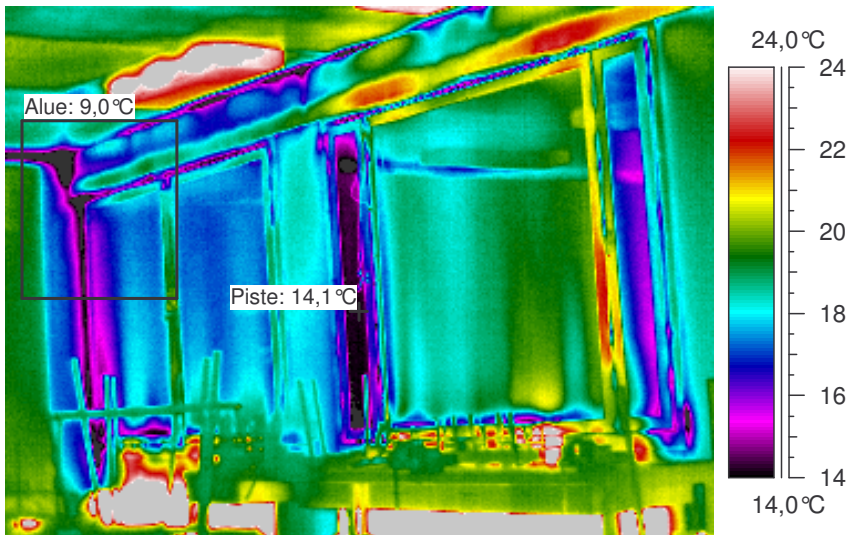
II Rakennus Käsityöluokka 11

Mittauspiste 1	14,1 °C
Mittausalue min	9,0 °C
Mittausalue max	19,9 °C

Johtopäätökset.
Katon ja seinän rajakohdassa ilmavuoto.
Korjausluokka 1.

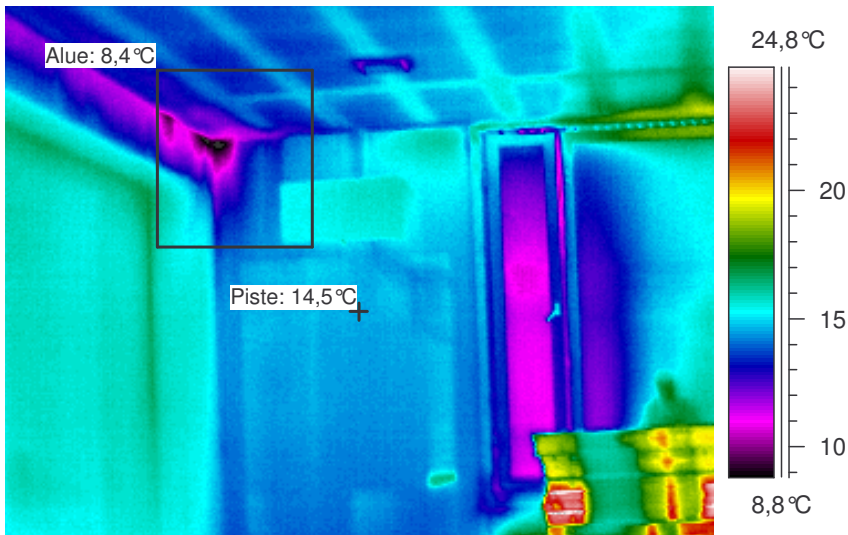
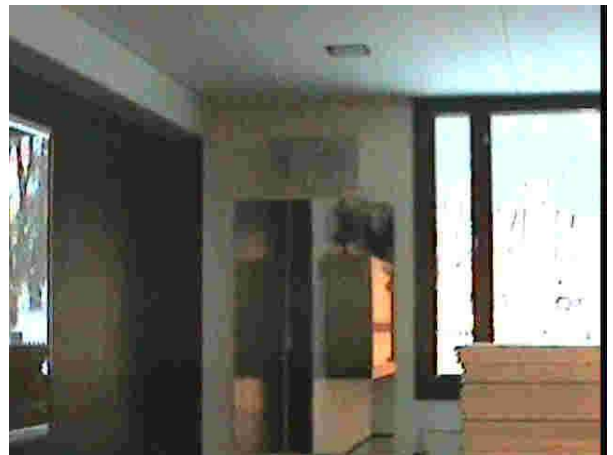
II Rakennus Aula

Mittauspiste 1	14,5°C
Mittausalue min	8,4°C
Mittausalue max	16,4°C

Johtopäätökset.
Katon ja seinän rajakohdassa ilmavuoto.
Korjausluokka 1.

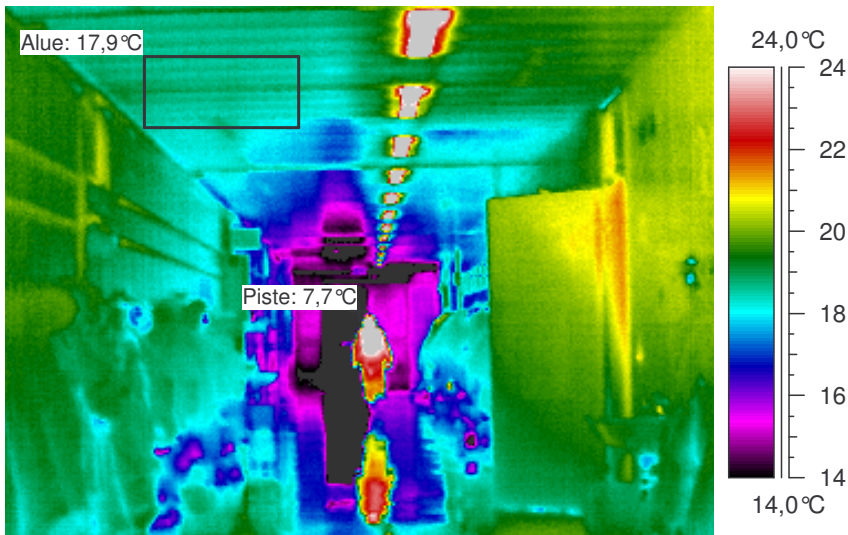
I Rakennus Käytävä

Mittauspiste 1	7,7°C
Mittausalue min	17,9°C
Mittausalue max	19,2°C

Johtopäätökset:
Samat johtopäätökset kuin II rakennuksen kattorakenteista.

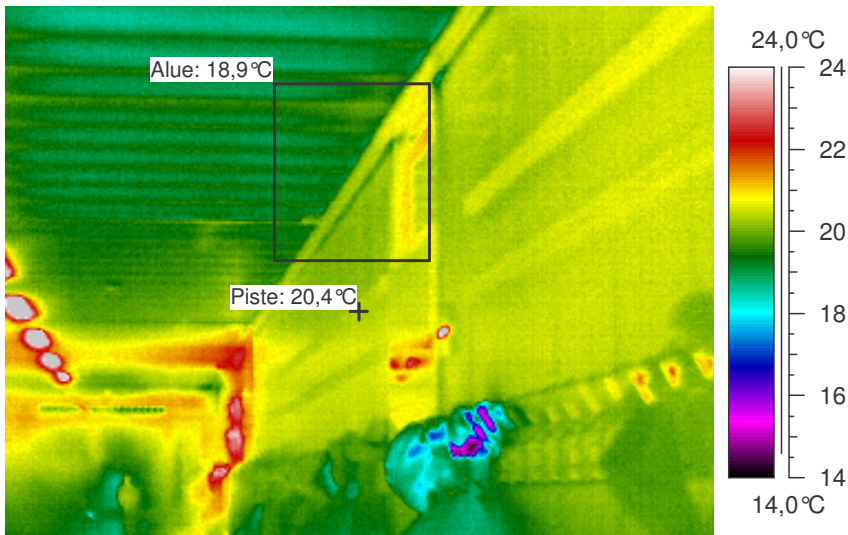
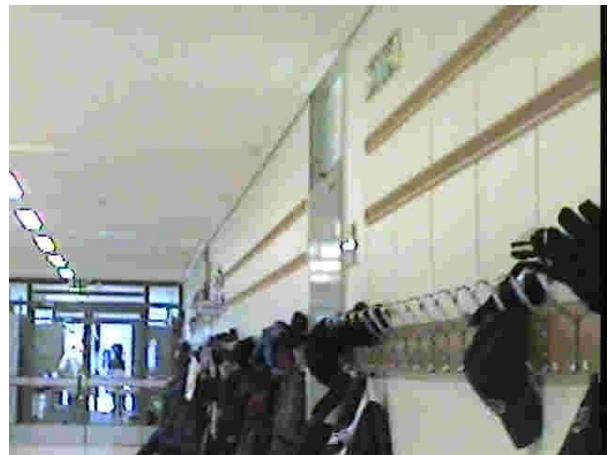
I Rakennus Käytävä

Mittauspiste 1	20,4°C
Mittausalue min	18,9°C
Mittausalue max	21,3°C

Johtopäätökset:
Samat johtopäätökset kuin II rakennuksen kattorakenteista.

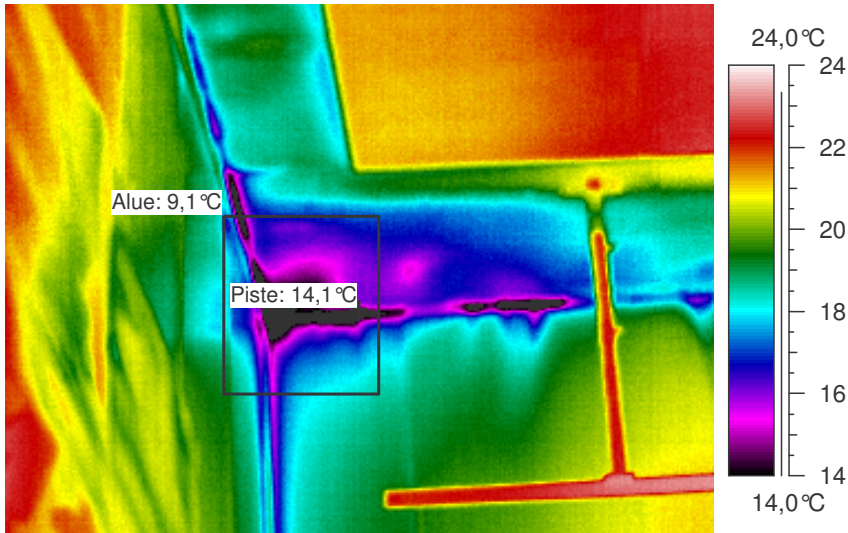
I Rakennus Luokka 1

Mittauspiste 1	14,1°C
Mittausalue min	9,1°C
Mittausalue max	19,5°C

Johtopäätökset.
Katon ja seinän rajakohdassa ilmavuoto.
Korjausluokka 1.

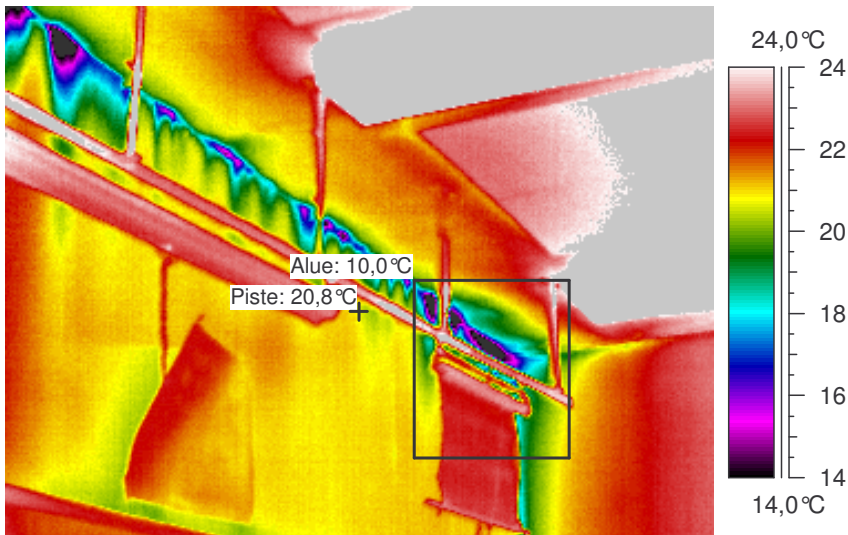
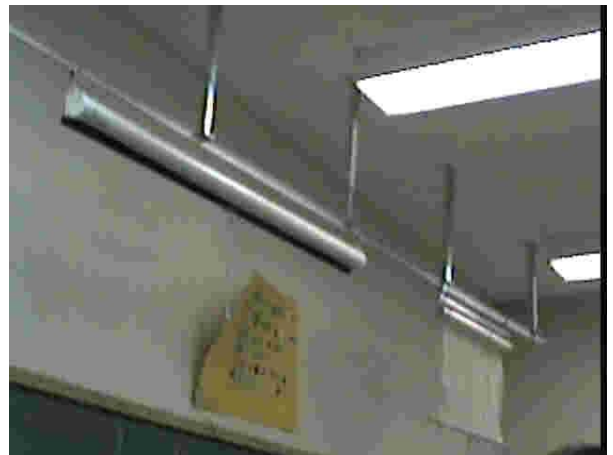
I Rakennus Luokka 1

Mittauspiste 1	20,8°C
Mittausalue min	10,0°C
Mittausalue max	26,0°C

Johtopäätökset.
Katon ja seinän rajakohdassa ilmavuoto.
Korjausluokka 1.

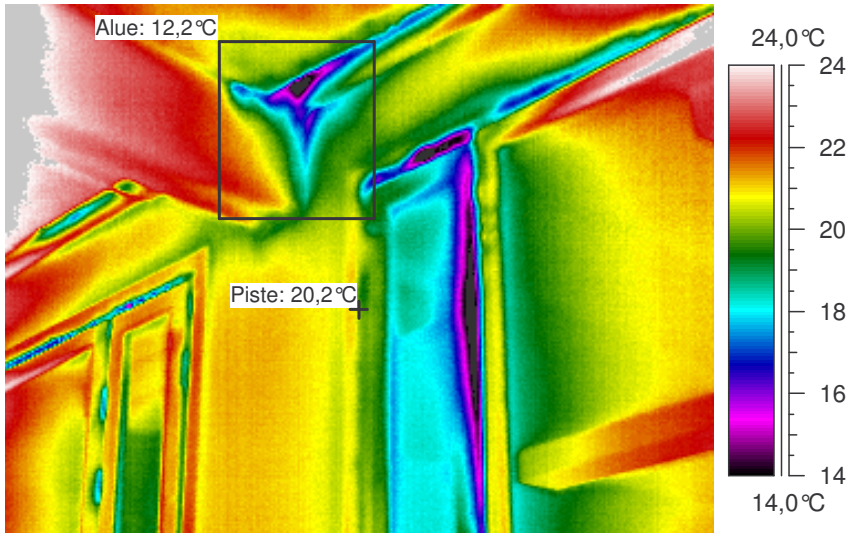
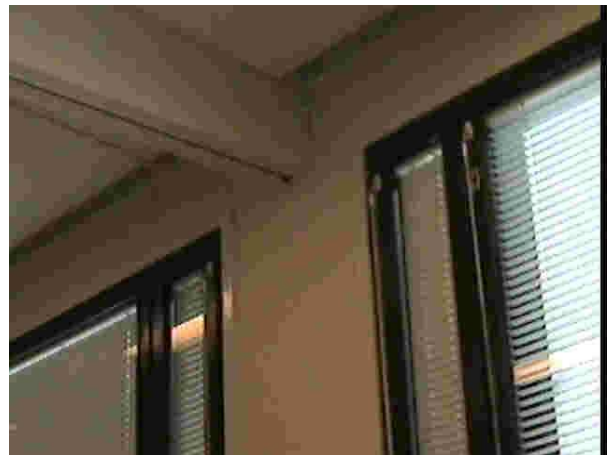
I Rakennus Luokka 1

Mittauspiste 1	20,2°C
Mittausalue min	12,2°C
Mittausalue max	22,4°C

Johtopäätökset.
Katon ja seinän rajakohdassa ilmavuoto.
Korjausluokka 1.

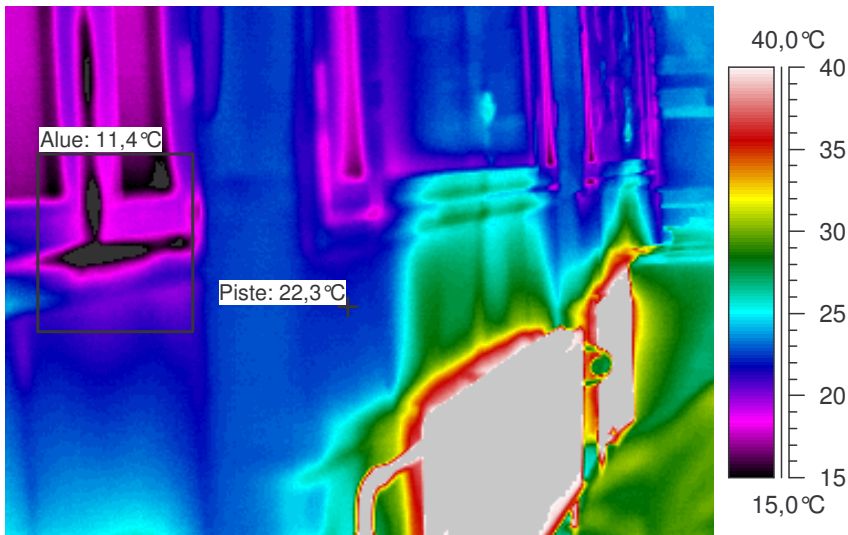
I Rakennus Luokka 3

Mittauspiste 1	22,3°C
Mittausalue min	11,4°C
Mittausalue max	22,9°C

Johtopäätökset.
Ikkunoiden ilmavuotoa ja eristystaso heikko.
Korjausluokka 2.

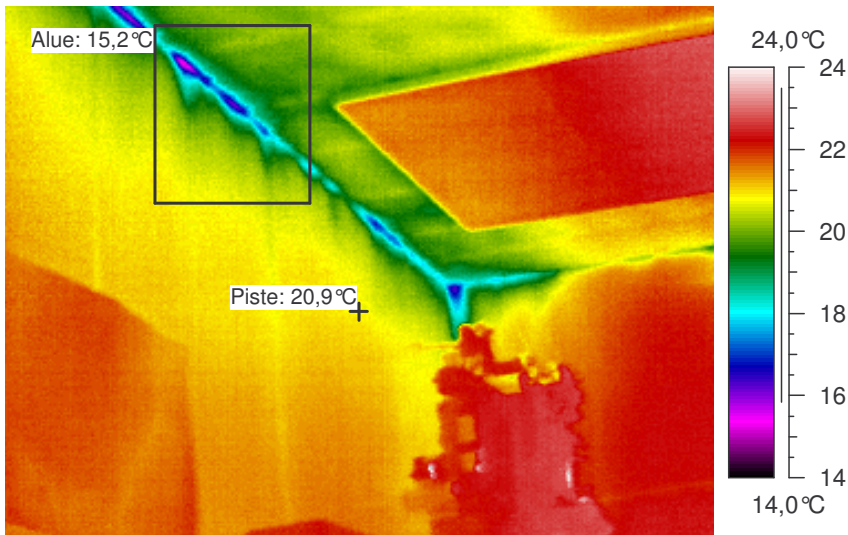
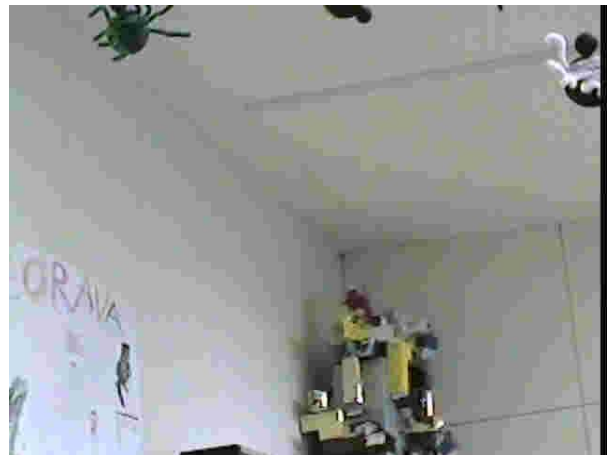
I Rakennus Luokka 4

Mittauspiste 1	20,9°C
Mittausalue min	15,2°C
Mittausalue max	21,1°C

Johtopäätökset.
Katon ja seinän rajakohdassa ilmavuoto.
Korjausluokka 2.

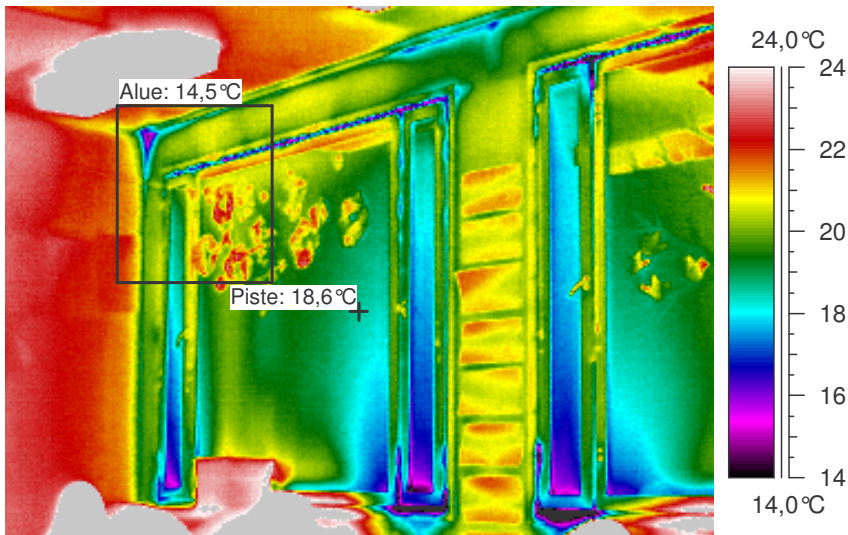
I Rakennus Luokka 4

Mittauspiste 1	18,6°C
Mittausalue min	14,5°C
Mittausalue max	26,7°C

Johtopäätökset.
Katon ja seinän rajakohdassa ilmavuoto.
Korjausluokka 2.

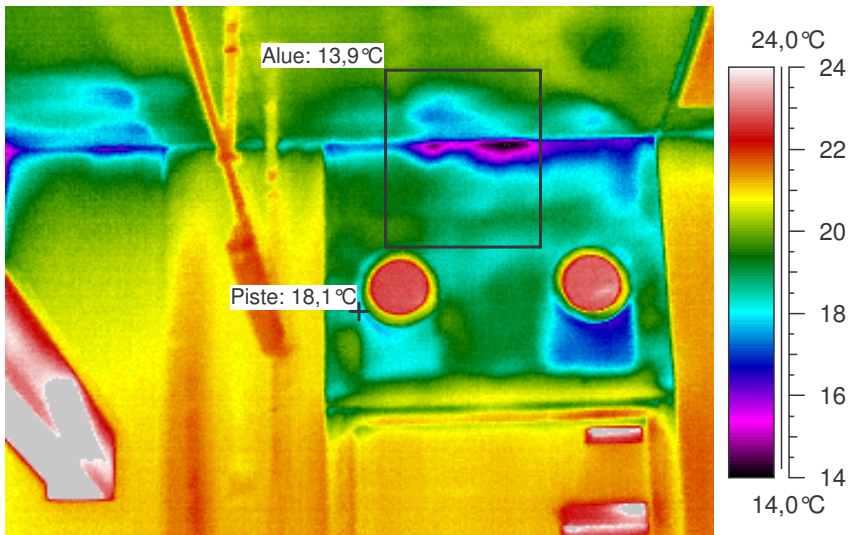
I Rakennus Luokka 4

Mittauspiste 1	18,1°C
Mittausalue min	13,9°C
Mittausalue max	20,2°C

Johtopäätökset.
Katon ja seinän rajakohdassa ilmavuoto.
Korjausluokka 2.

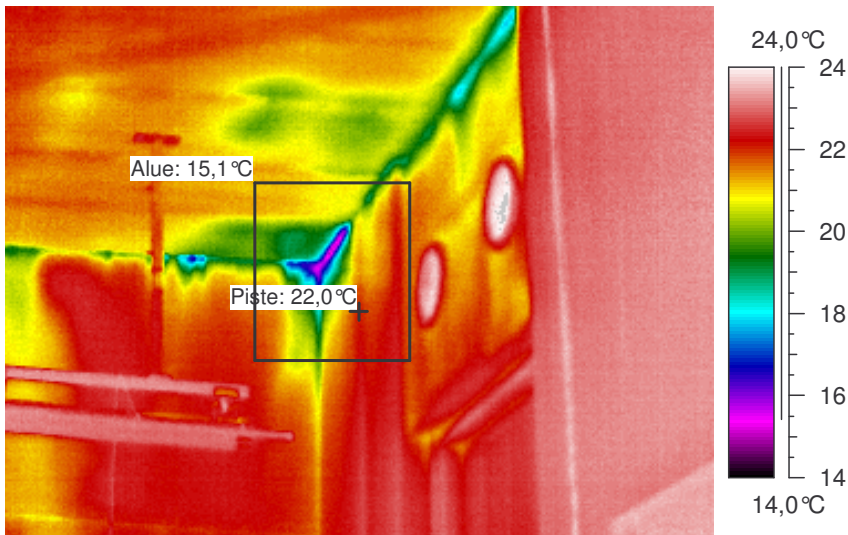
I Rakennus Luokka 5

Mittauspiste 1	22,0°C
Mittausalue min	15,1°C
Mittausalue max	22,6°C

Johtopäätökset.
Katon ja seinän rajakohdassa ilmavuoto.
Korjausluokka 2.

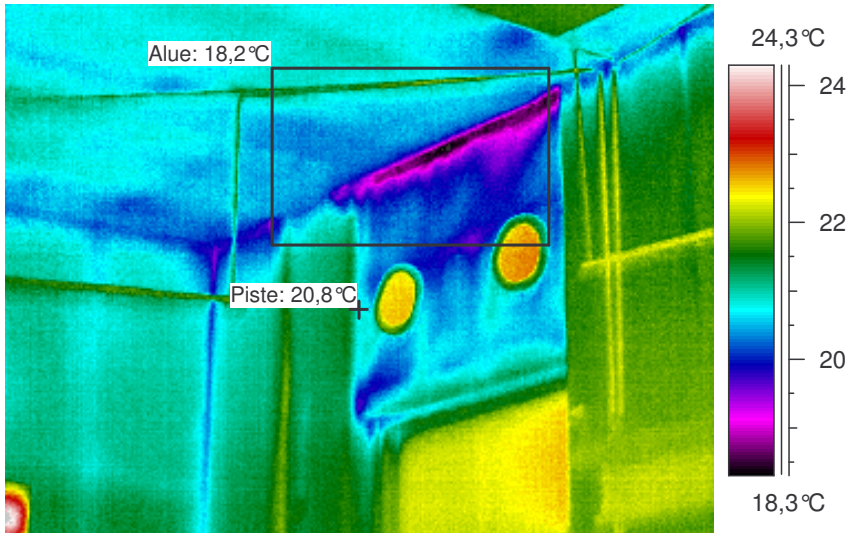
I Rakennus Luokka 6

Mittauspiste 1	20,8°C
Mittausalue min	18,2°C
Mittausalue max	22,9°C

Johtopäätökset.
Katon ja seinän rajakohdassa ilmavuoto.
Korjausluokka 4.

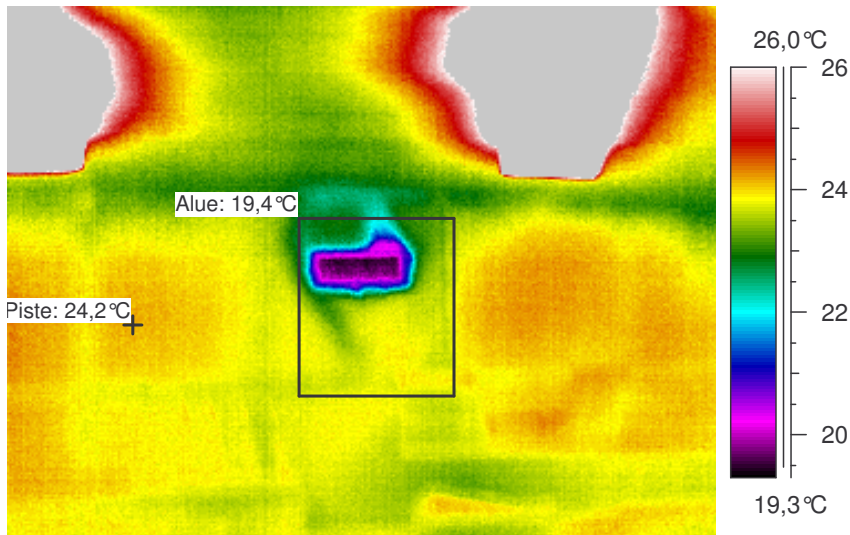
I Rakennus Erityisopetus

Mittauspiste 1	24,2 °C
Mittausalue min	19,4 °C
Mittausalue max	24,1 °C

Johtopäätökset.
Tuloilman esilämmitys toimii.
Korjausluokka 4.

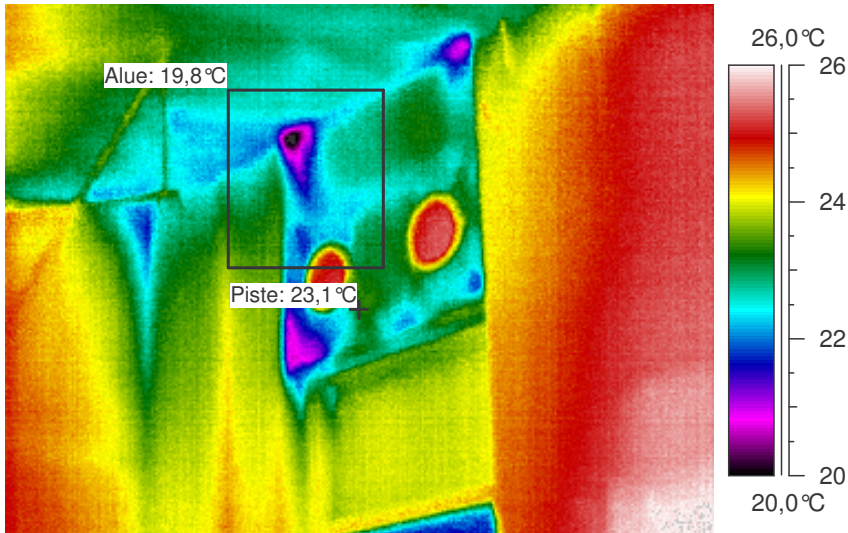
I Rakennus Luokka 8

Mittauspiste 1	23,1°C
Mittausalue min	19,8°C
Mittausalue max	25,2°C

Johtopäätökset.
Katon ja seinän rajakohdassa ilmavuoto.
Korjausluokka 4.

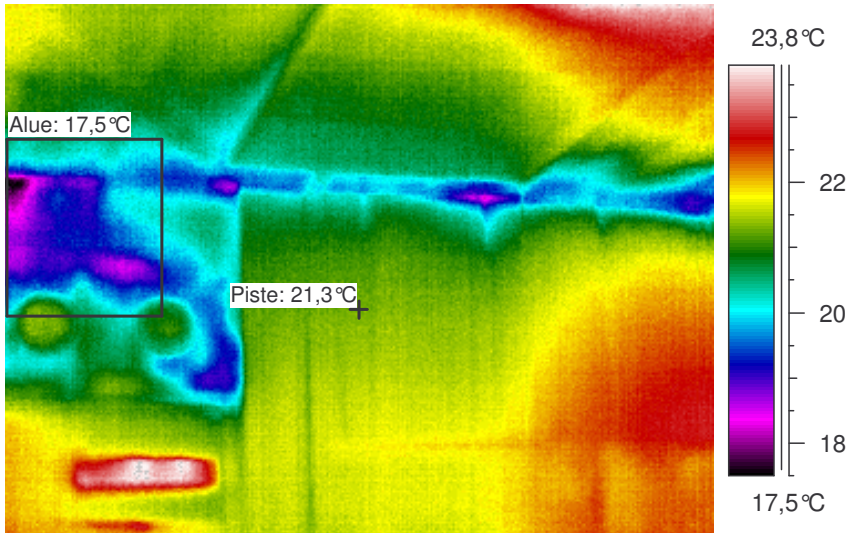
I Rakennus Luokka 9

Mittauspiste 1	21,3°C
Mittausalue min	17,5°C
Mittausalue max	21,5°C

Johtopäätökset.
Katon ja seinän rajakohdassa ilmavuoto.
Korjausluokka 4.
