Seutulan Koulu Lämpökuvat

13.01.2004

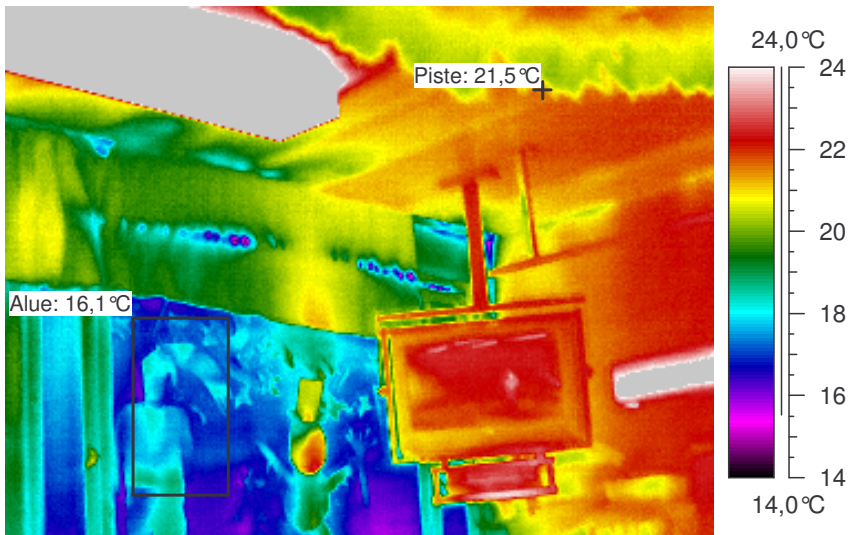
I Rakennus Luokka 9

Mittauspiste 1	21,5°C
Mittausalue min	16,1°C
Mittausalue max	18,9°C

Johtopäätökset.
Ikkunoiden eristystaso ja tiiviys heikko.
Korjausluokka 2.

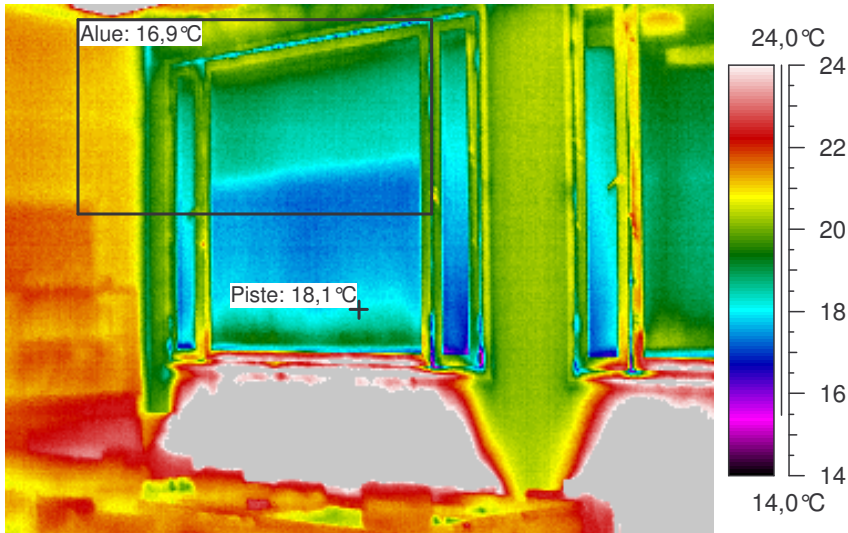
I Rakennus Luokka 10

Mittauspiste 1	18,1°C
Mittausalue min	16,9°C
Mittausalue max	21,7°C

Johtopäätökset.
Kuin edellä.
Korjausluokka 1.

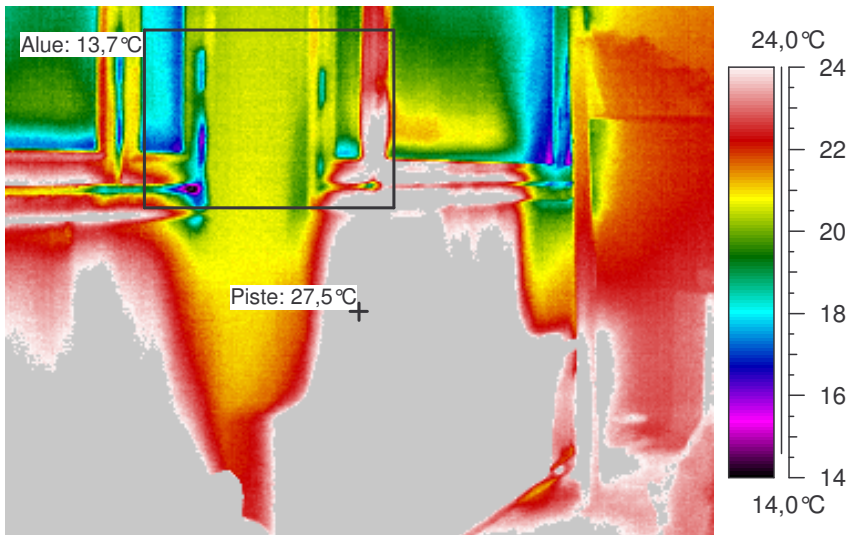
I Rakennus Luokka 10

Mittauspiste 1	27,5°C
Mittausalue min	13,7°C
Mittausalue max	27,4°C

Johtopäätökset.
Kuin edellä.
Korjausluokka 1.

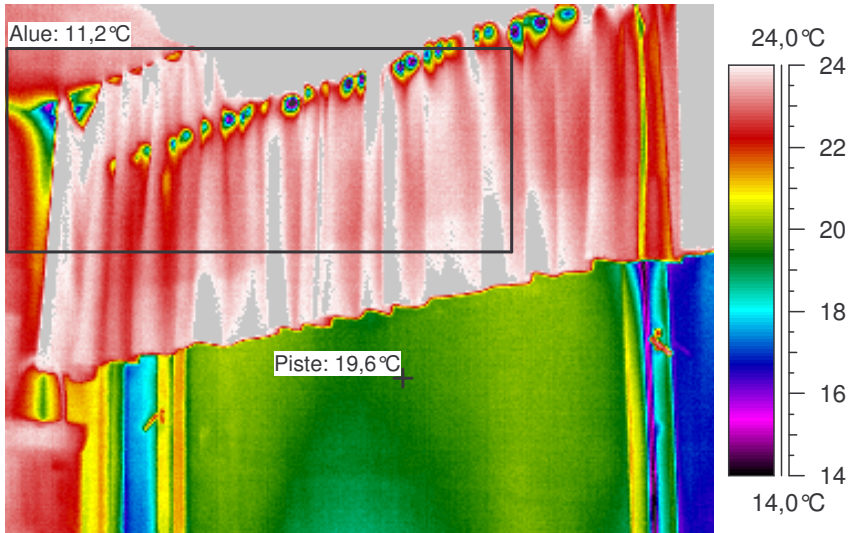
Oettajanhuone

Mittauspiste 1	19,6°C
Mittausalue min	11,2°C
Mittausalue max	32,4°C

Johtopäätökset.
Korvausilmareijitys erottuu selvästi.

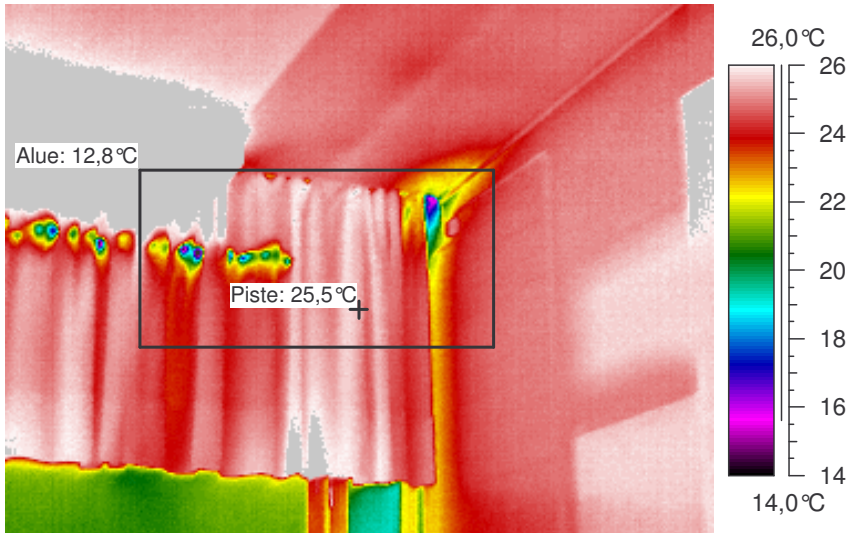
Rehtorin huone

Mittauspiste 1	25,5°C
Mittausalue min	12,8°C
Mittausalue max	52,3°C

Johtopäätökset.
Kuin edellä.
Korjausluokka 1.

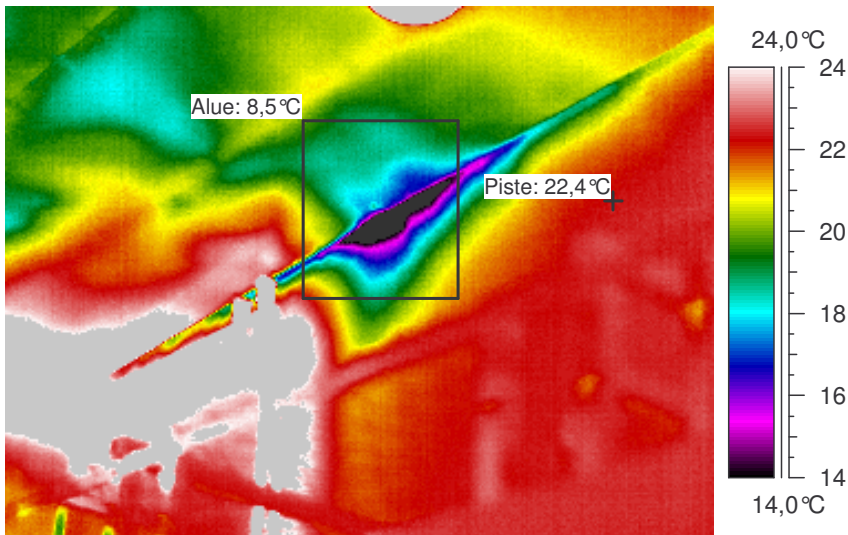
POIKIEN WC

Mittauspiste 1	22,4 °C
Mittausalue min	8,5 °C
Mittausalue max	22,6 °C

Johtopäätökset.
Katon ja seinän rajakohdassa ilmavuoto.
Korjausluokka 1.

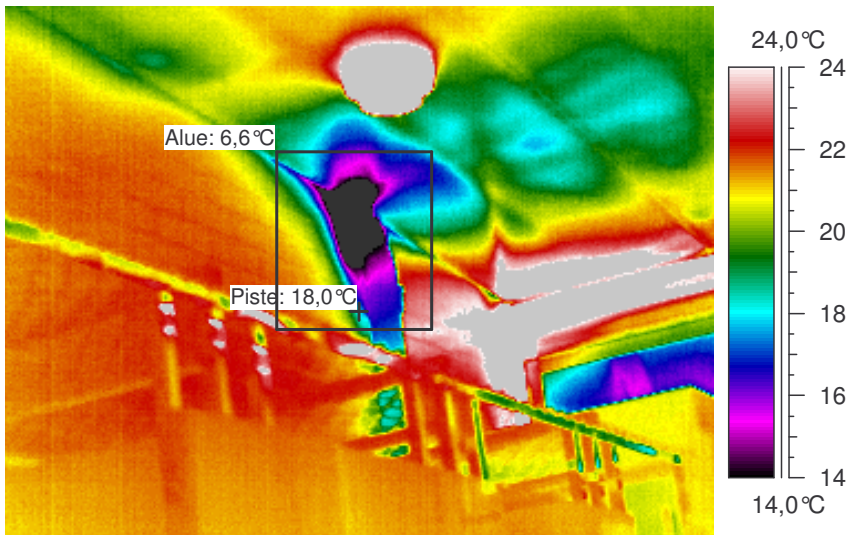
TYTTÖJEN WC

Mittauspiste 1	18,0°C
Mittausalue min	6,6°C
Mittausalue max	25,2°C

Johtopäätökset.
Katon ja seinän rajakohdassa ilmavuoto.
Korjausluokka 1.

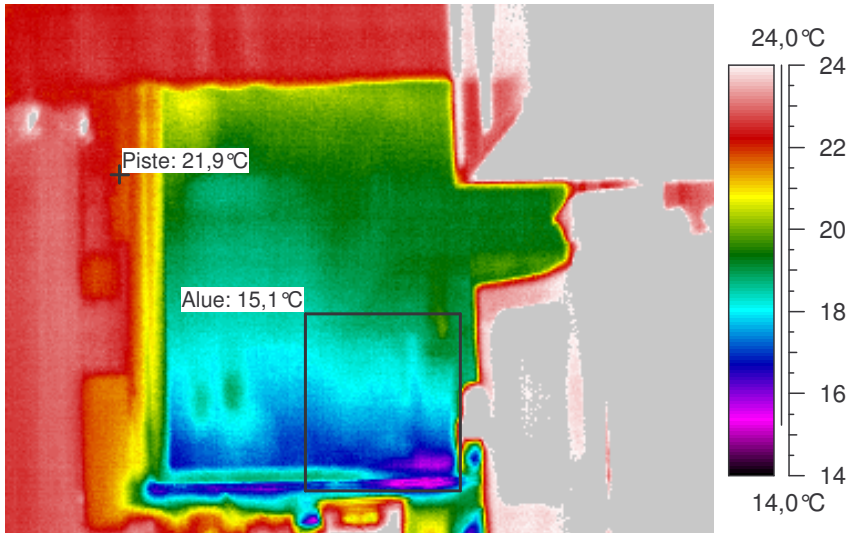
KEITTIÖ

Mittauspiste 1	21,9°C
Mittausalue min	15,1°C
Mittausalue max	23,8°C

Johtopäätökset.
Ikkunan karmin alaosan ilmavuoto.
Korjausluokka 2.

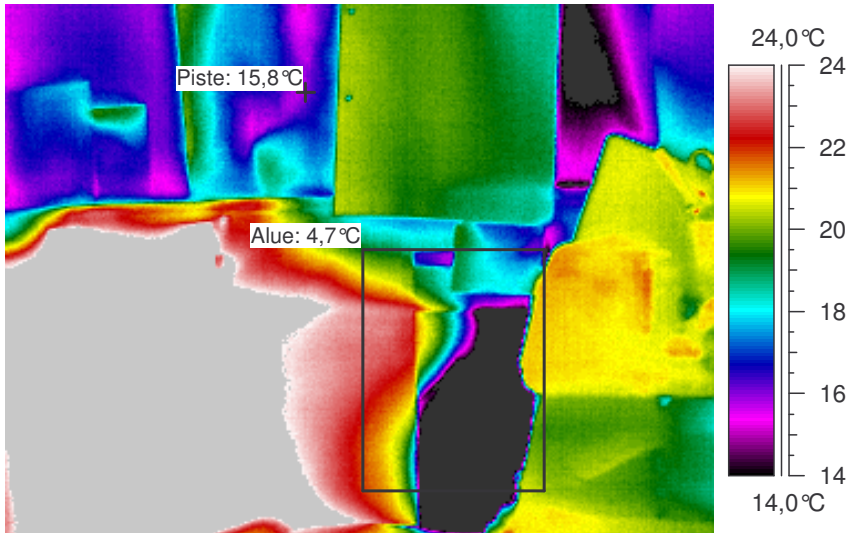
KEITTIÖ

Mittauspiste 1	15,8°C
Mittausalue min	4,7°C
Mittausalue max	23,5°C

Johtopäätökset.
Korvausilmaventtiilin sijainti epämukava toimistotyöskentelyyn.
Korjausluokka 1.

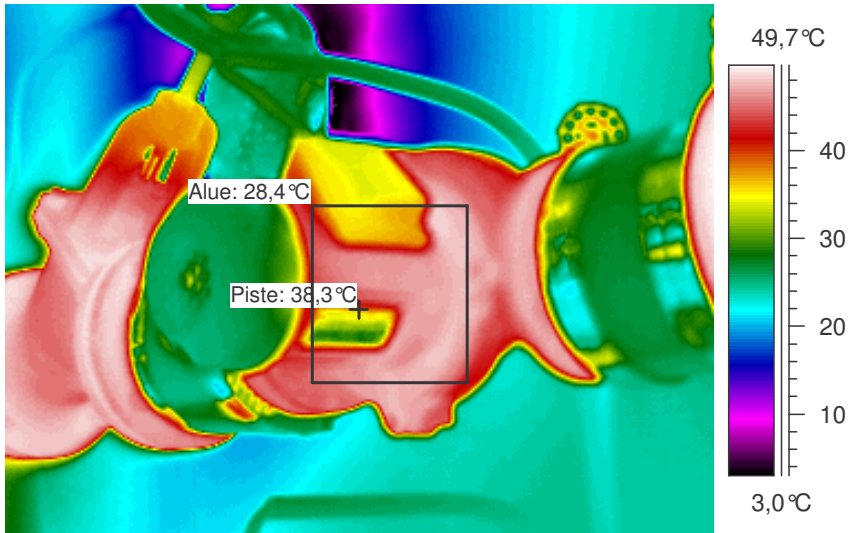
LÄMPÖKESKUS

Mittauspiste 1	38,3°C
Mittausalue min	28,4°C
Mittausalue max	48,8°C

Johtopäätökset.
Ylempi kiertovesipumppu. Ei laakerivikaa.

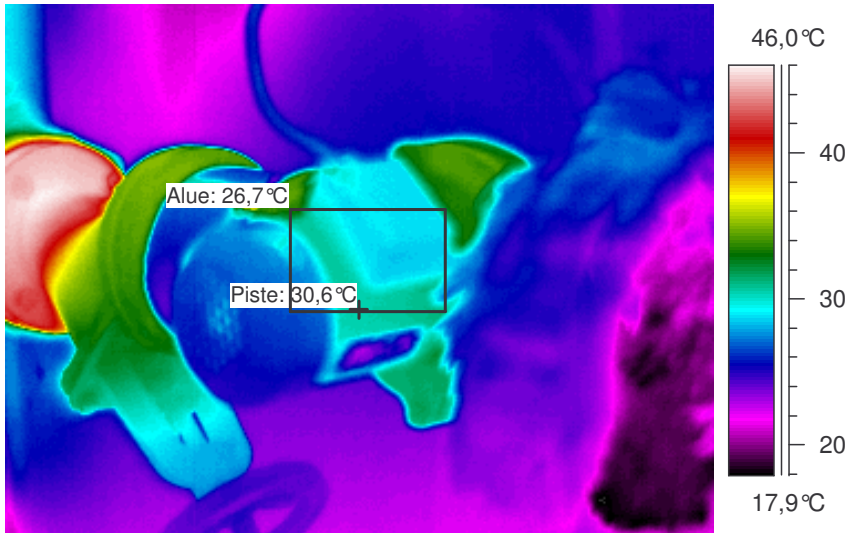
LÄMPÖKESKUS

Mittauspiste 1	30,6°C
Mittausalue min	26,7°C
Mittausalue max	33,6°C

Johtopäätökset.
Alempi kiertovesipumppu. Ei laakerivikaa.

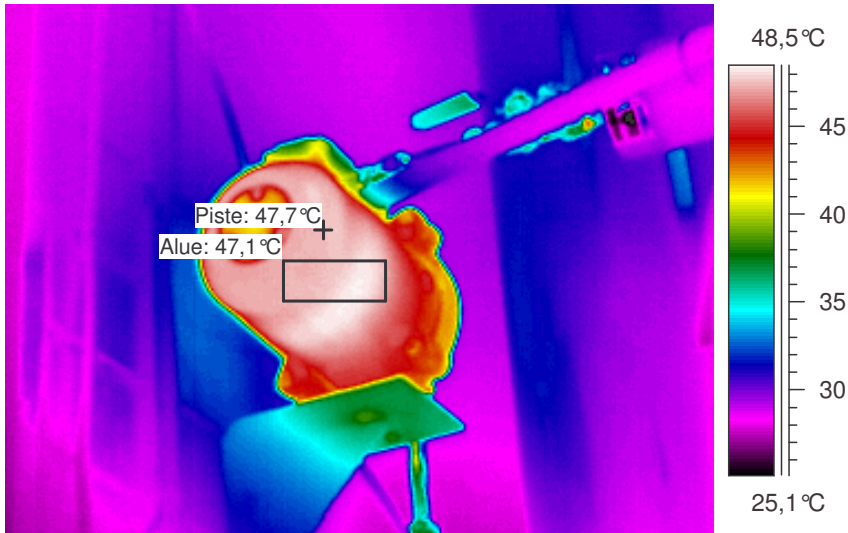
LÄMPÖKESKUS

Mittauspiste 1	47,7°C
Mittausalue min	47,1°C
Mittausalue max	48,6°C

Oven vasemmalla puolella oleva kiertovesipumppu. Ei laakerivikaa..

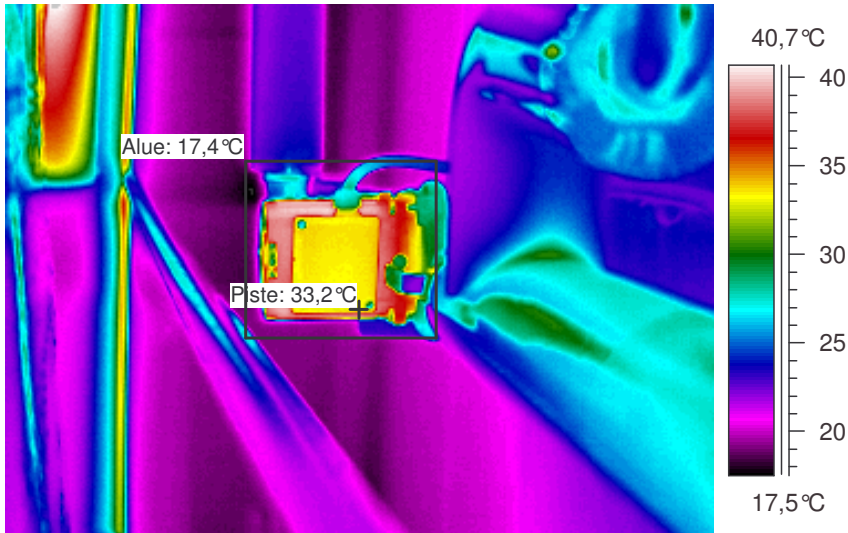
Ilmanvaihtokoneen pumppu

Mittauspiste 1	33,2°C
Mittausalue min	17,4°C
Mittausalue max	40,3°C

Johtopäätökset.
>Ei laakerivikaa

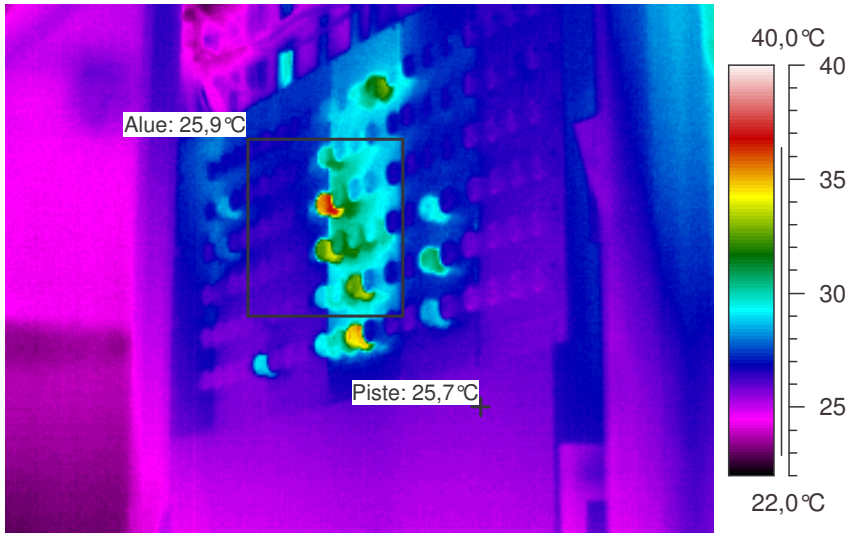
SÄHKÖKESKUS I RAKENNUS

Mittauspiste 1	25,7°C
Mittausalue min	25,9°C
Mittausalue max	37,1°C

Johtopäätökset.
Ei havaittavissa liiaksi ylikuormitettuja sulakkeita.

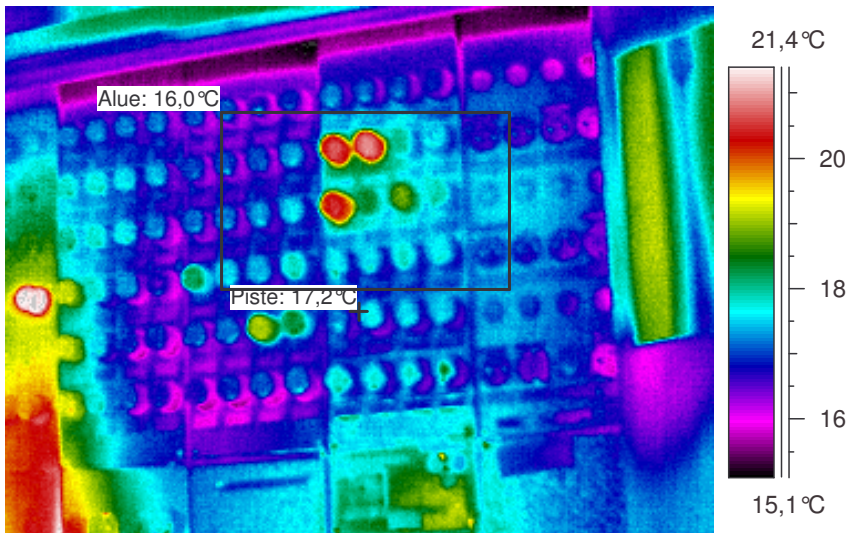
SÄHKÖKESKUS II RAKENNUS

Mittauspiste 1	17,2°C
Mittausalue min	16,0°C
Mittausalue max	21,1°C

Ei havaittavissa liiaksi ylikuormitettuja sulakkeita.

Kyseisen sähkökeskuksen lattialäpiviennin kautta tulee runsaasti korvausilmaam joka saattaa olla epäpuhdasta (rsdon, home, ym). Tukittava läpivienti.
