RAKENTEIDEN KUNTO- JA SISÄILMA- TUTKIMUKSET

SIMONKALLION KOULU

TUTKIMUSRAPORTTI

Tutkimukset 12.2.-20.3.2019
Raportointi 3.4.2019
Päivitys 18.4.2019

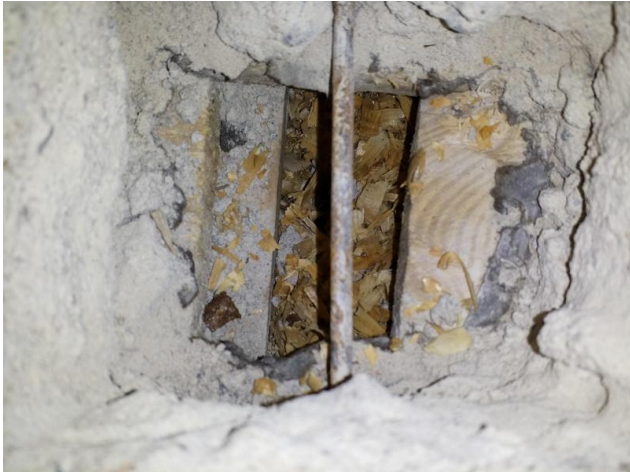
Kuva 2. Vanhan osan yläpohjarakennetta: betoni, piki-pahvi, laudoitus ja eristekerros.

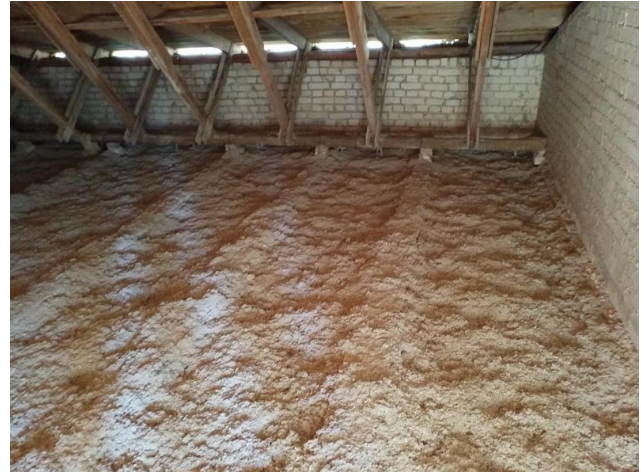
Kuva 3. Vanhan osan korjattua yläpohjaa. Puhallusvillan alta on nähtävissä alalaattapalkistot.

- alalaattapalkiston eristekerrosten poistaminen ja uuden eristekerroksen asentaminen niillä alueilla, joilla korjausta ei ole vielä tehty

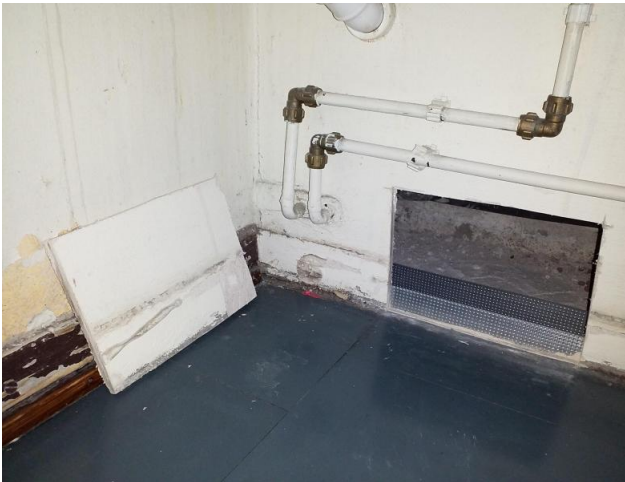
Väliseinään tehtiin yksi avaus vesipisteen takana olevaan levyseinään opetustilassa 326 (RA32). Putkihormissa ei havaittu poikkeavia hajuja. Hormiin menee voimakas ilmavirtaus luukusta. Vesipisteen alla olevassa lattialistassa on vesijälkiä. Pohjakerroksen väliseinien pintamateriaaleista otettiin neljä (4) materiaalinäytettä mikrobianalyysia varten, joissa kaikissa oli selvä viite mikrobivauriosta.

Kuva 4. OT3 huone 326, RA32. Näyte väliseinän kipsilevystä vesipisteen alta.

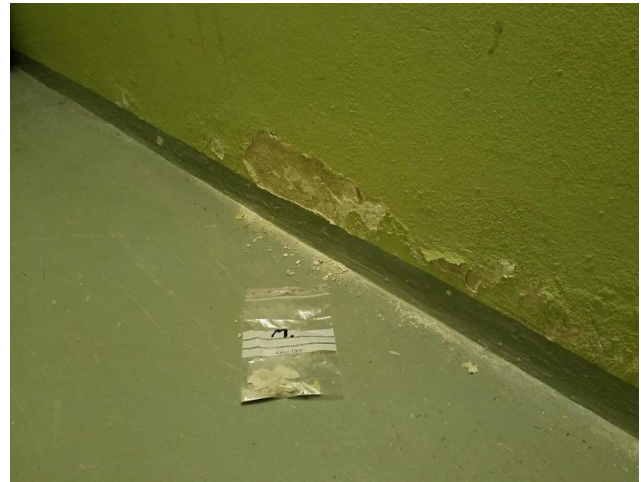
Kuva 5. Käytävä 129. Näyte seinän vauriokohdasta.

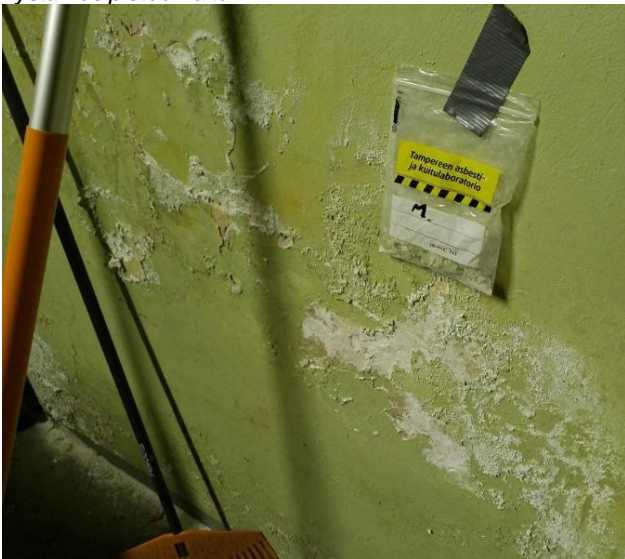
Kuva 6. Talon varasto ulkoiluvälineille 143. Näyte seinän vaurioalueelta.

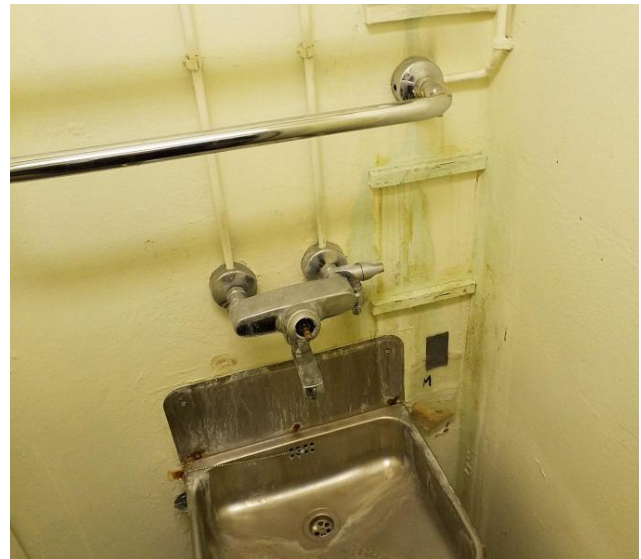
Kuva 7. SK 146, yhteiskäymälän 147 vieressä.

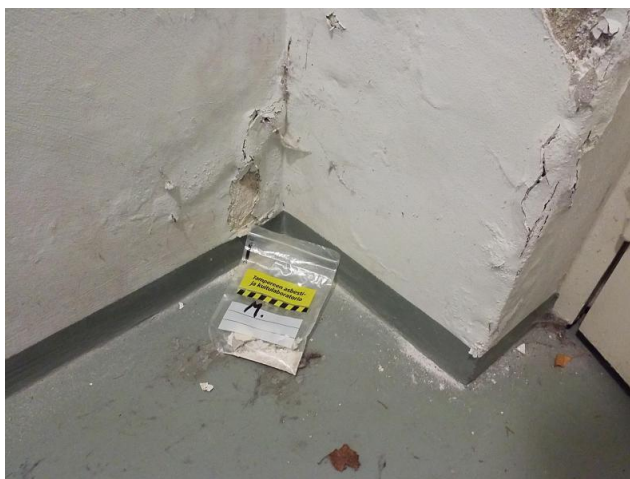
Kuva 8. Porrashuone 028. Näyte seinän kosteusalueelta.

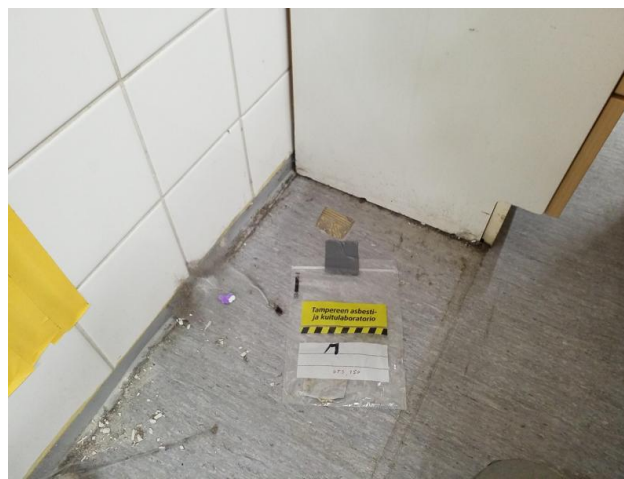
Kuva 9. OT3 huone 150. Materiaalinäyte muovimatosta kosteusalueelta.

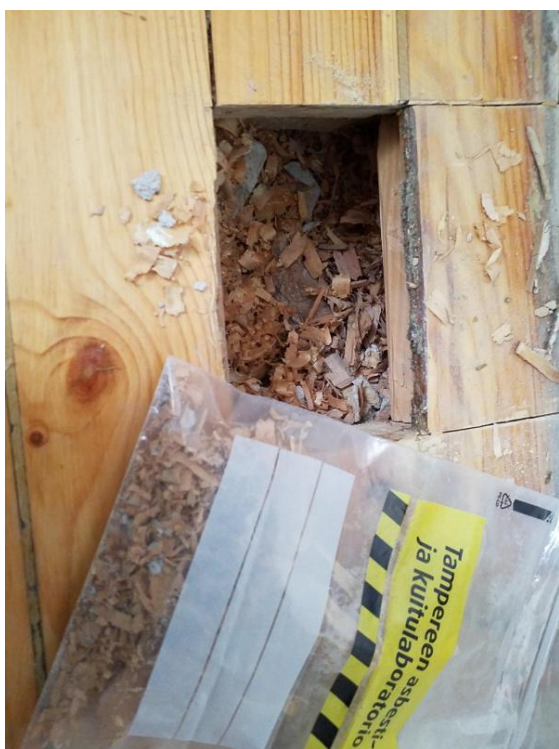
Kuva 10. Asunto A2. Näyte välipohjasta.

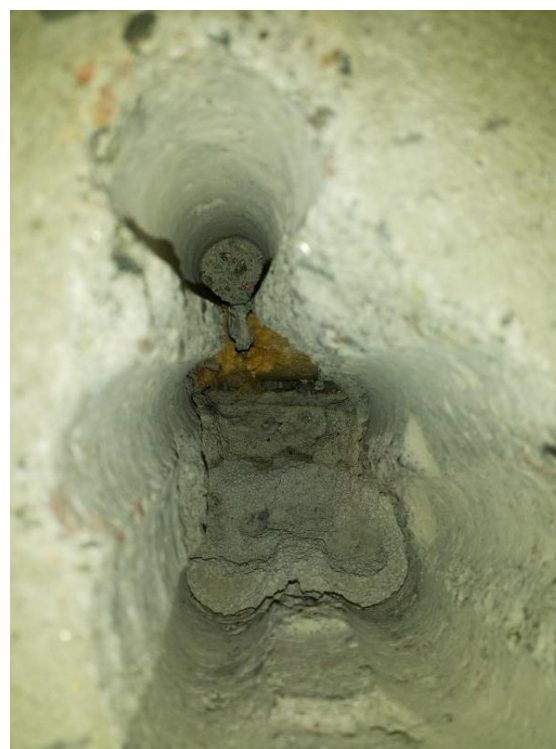
Kuva 11. Käytävä 200. Näyte uuden ja vanhan osan liitoskohdasta välipohjasta, jossa on jäljellä vanhaa ulkoseinää.

Uuden ja vanhan osan liitoskohtaan on jätetty osa vanhaa ulkoseinärakennetta. Ainakin ensimmäisen ja toisen kerroksen välipohjassa on edelleen vanhaa ulkoseinää sekä ikkunan pellavarivettä, joka on näkyvässä alemman kerroksen alaslaskutilasta. Yläkerran lattiassa on halkeama liitoskohdassa, joka tulee tiivistää. Samoin vanhat eristeet tulee poistaa näkyviltä osiltaan ensimmäisen kerroksen alaslaskutilasta.

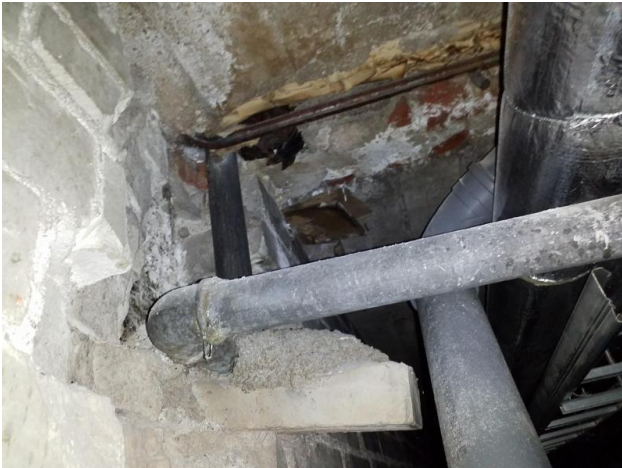
Kuva 12. Märkä kohta katossa käymälöiden alla.

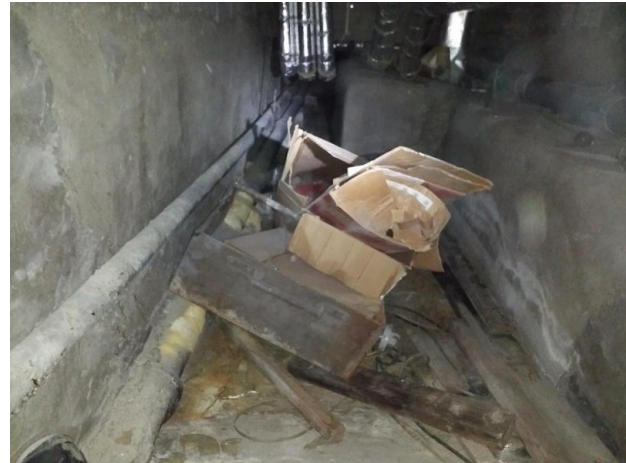
Kuva 13. Rakennusjätettä ruokalan/aulan alla.

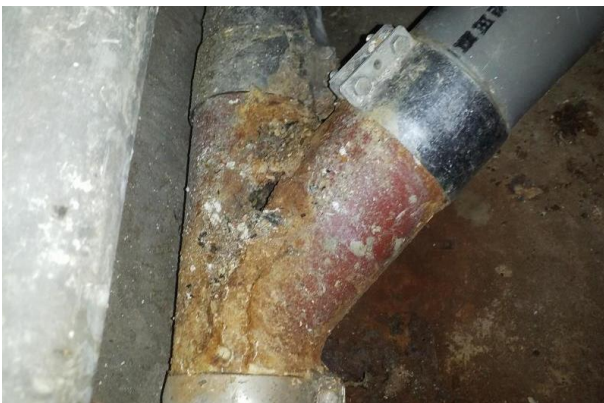
Kuva 14. Vuotanut viemäriputken liitos ruokalan alla lähellä miesluukkua.

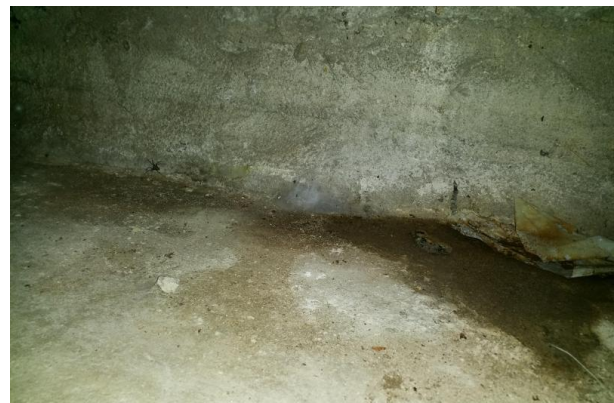
Kuva 15. Märkä alue liitoksen alla.

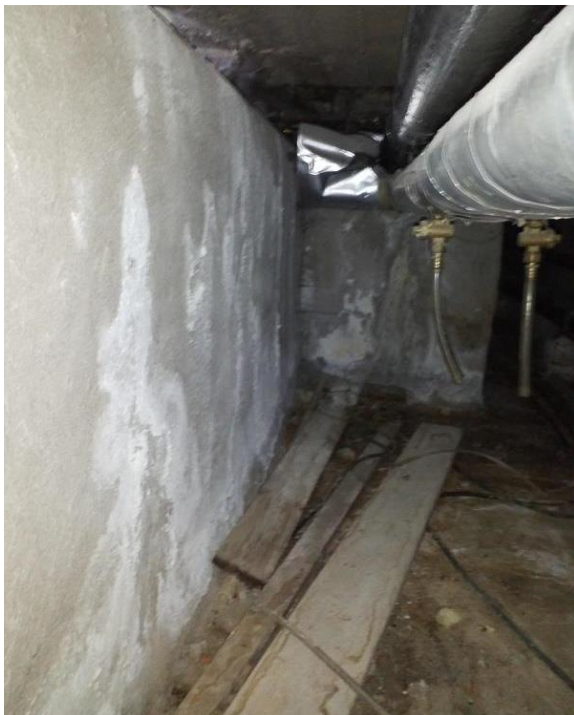
Kuva 16. Puutavaraa kanaalissa, joista osassa tummumaa.

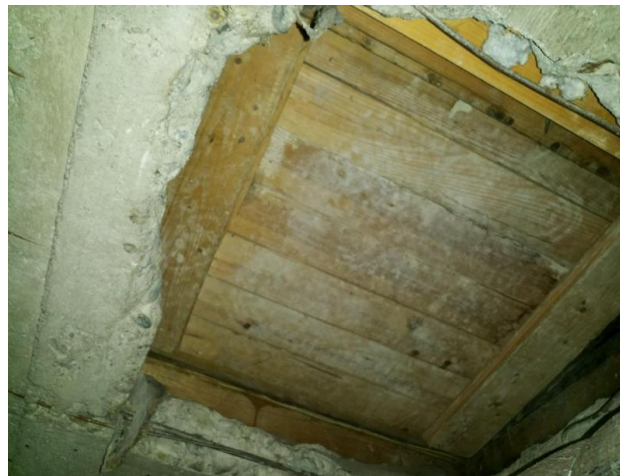
Kuva 17. Ruokalan toinen miesluukku. Luukku ei ole tiivis.

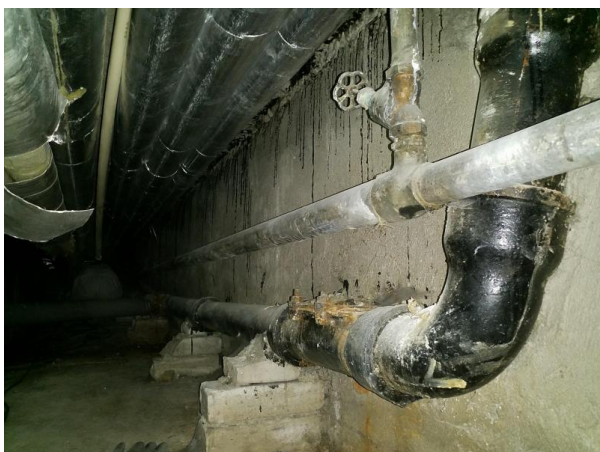
Kuva 18. Viemäriputki, jossa halkeama.

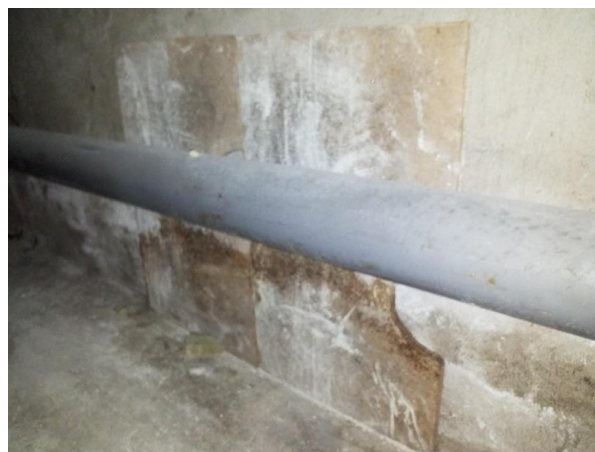
Kuva 19. Kaksi betonisokkelia vasten olevaa lastulevyn palaa tummuneet keittiön alla.

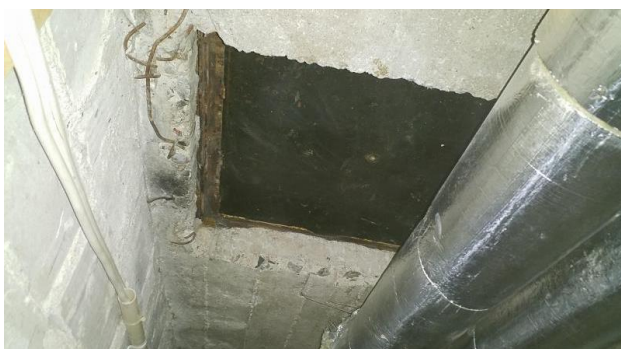
Kuva 20. Opetustila 150 miesluukku.

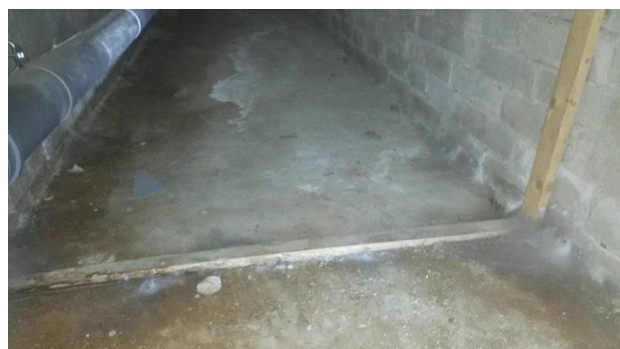
Kuva 21. Opetustila 150 miesluukun lähellä puurimoitus, jonka alapuussa mikrobivaurioita.

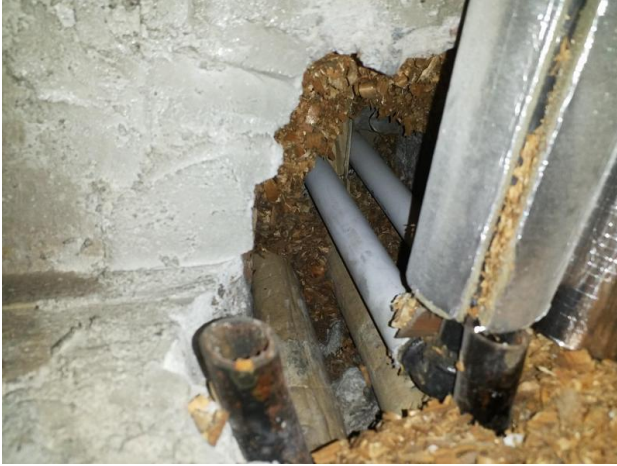
Kuva 22. Asuntolan käytävän lämpöputkien läpiviennit on auki

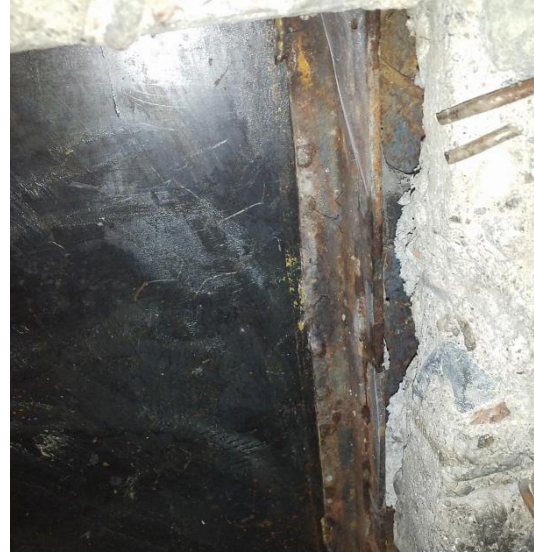
Kuva 23. Lähikuvaa, reunabetonointi on vajaa

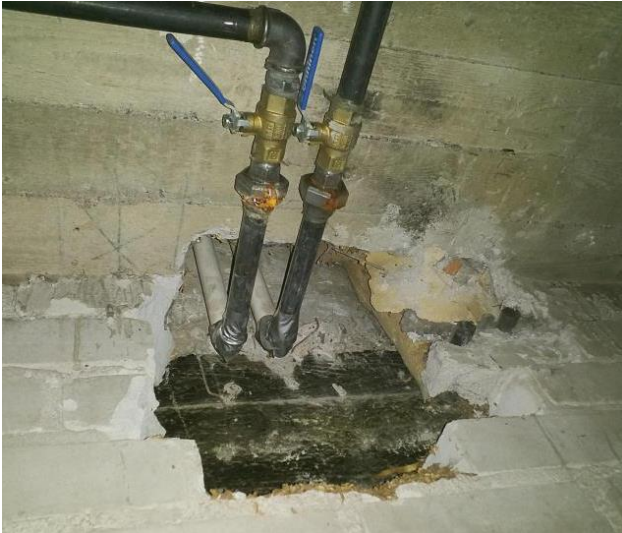
Kuva 24. Asuntolan käytävän lämpöputkien läpiviennit auki.

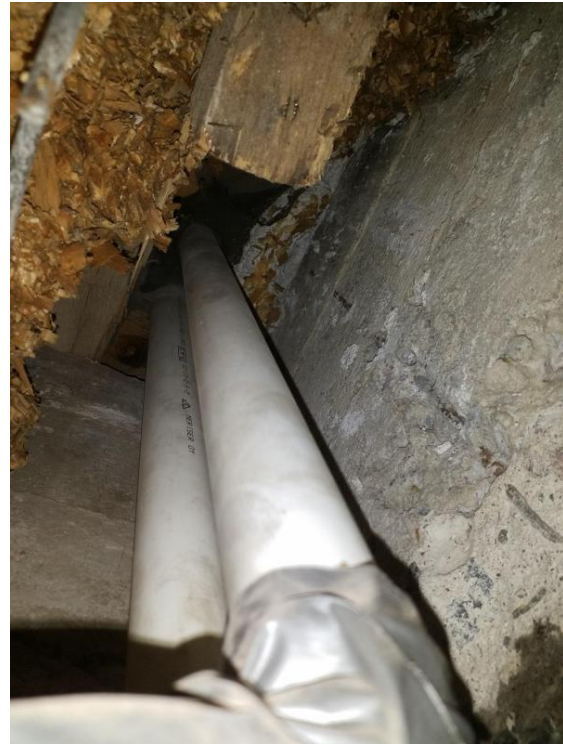
Kuva 25. Lähikuvaa putkiläpiviennistä.

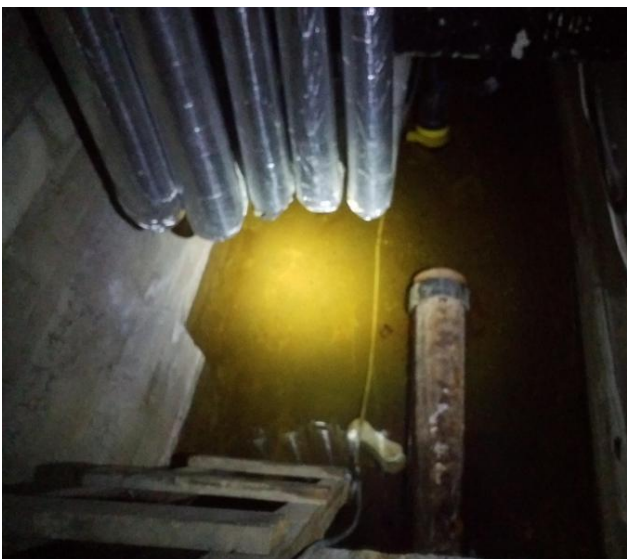
Kuva 26. Asuntolan ja koulun välisen alemman kanaalin pohjalla vettä. Kanaalissa on uppopumppu.

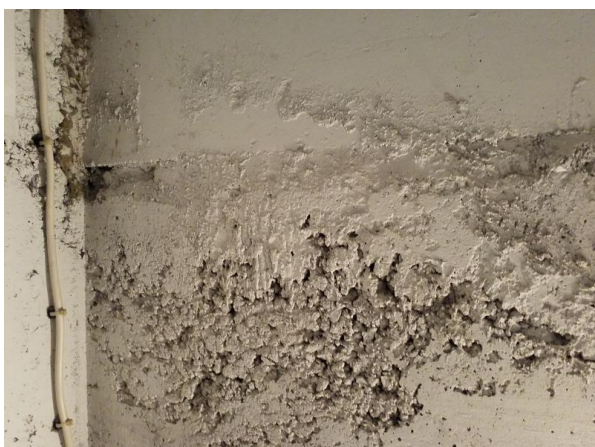
- Kuilun 1.kerroksen alapohjan tasolla halkeama ja ”rotankoloja” uuden osan alapohjaan
- Sähköputken läpivienti 1.krs alakaton alle tiivistämättä kuilun puolelta

Kuva 27. Sauma auki ja valussa rotankoloja.

- Kuilun halkeaman ja valukolojen paikkaukset
- Sähköputken läpiviennin tiivistys

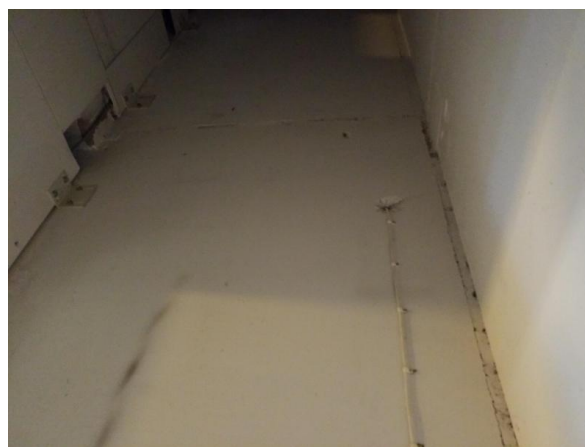
Kuva 28. Sähköputken läpivienti auki 1. krs alakaton tasalla.

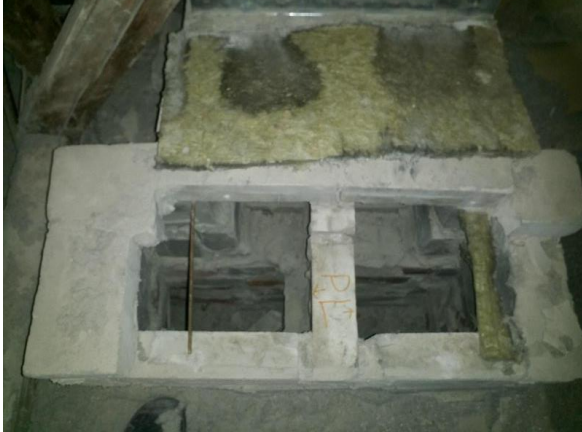
Kuva 29. Ullakon pysty-/vaakahormin liitoksessa pelti + ohut villa.

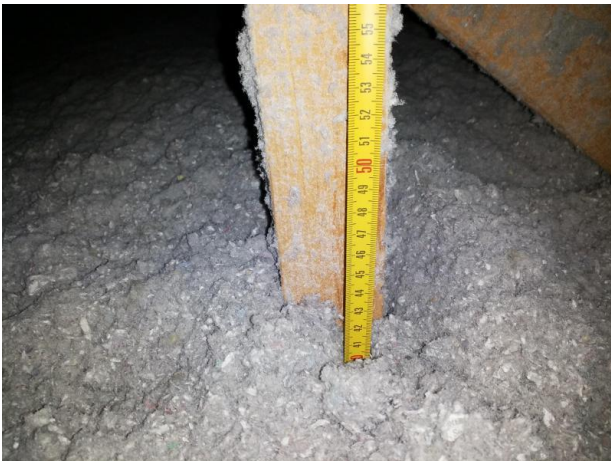
Kuva 30. Uuden osan yläpohjassa selluvillaa 400 mm

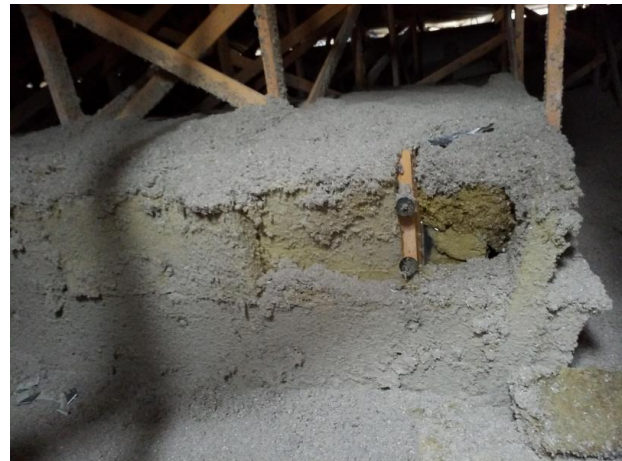
Uuden osan yläpohjassa on selluvillaa 400 mm. Toisen pitkän sivun kaltevassa katossa on alla mineraalivillaa ja päällä selluvillaa. Villapaloja on yhdestä nurkasta tippunut alas niin, että betoniele-
mentti näkyy.

Kuva 31. Vinon katto-osuuden kulmasta on tippunut alas mineraalivillapaloja ja kulma on auki.

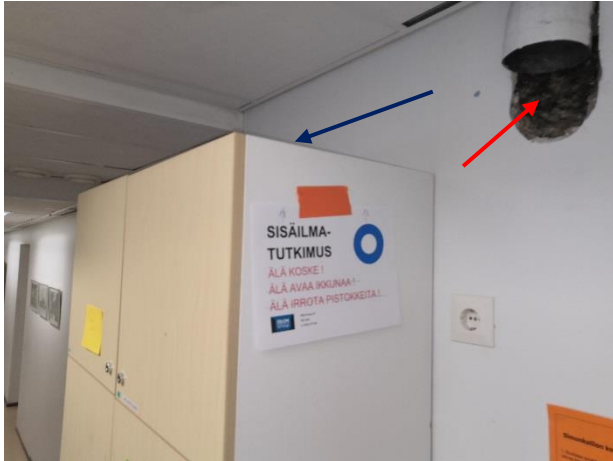
Kuva 32. Monistustilan 221 kuitunäytteen (sininen nuoli) vieressä on avonainen putken pätkä sekä mineraalivillaa (punainen nuoli). Kuitunäytteessä oli silti kuituja alle määritysrajan.

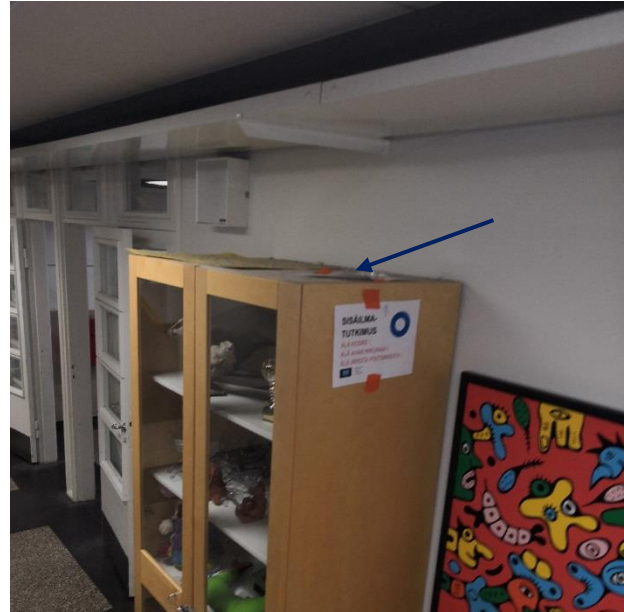
Kuva 33. Aulan 120 kuitunäytteen ottopaikka, joka ylitti toimenpiderajan. Kuituja oli 0,3 kpl/cm².
